## Kapela i Trg sv. Lovre u Cirkovljanu

**SAŽETAK:** Kapela sv. Lovre nalazi se u središtu naselja Cirkovljan, a oko nje je tijekom vremena formiran mjesni trg. Prema dosadašnjim spoznajama i uvidom u stanje građevine, može se zaključiti da izvorno nastaje kao kasnogotička građevina koja se temeljito pregrađuje i dograđuje u baroku i tijekom prve polovice 19. stoljeća. Kapela je pravilne orijentacije. Sastoji se od svetišta koje završava poligonalno, jednog broda, sakristije na sjevernoj strani i zvonika na zapadnom pročelju. Najzanimljivije je svetište kapele, koje s vanjske strane ima ostatke kontrafora, na čijim su završecima postavljene skulpture s prikazima ljudskih glava, i danas zazidane gotičke prozore. Do sada su na kapeli izvedeni samo radovi nužni za njezino očuvanje i osiguranje statičke stabilnosti građevnih struktura, dok su opsežniji zahvati bili usmjereni na oblikovanje i redefiniranje njezine neposredne okoline i Trga sv. Lovre. Najprije je sanirana postojeća ograda oko kapele koja je zbog nedostatnog i neodgovarajućeg održavanja bila u vrlo lošem stanju; uslijedila je obnova i uređenje šireg prostora oko crkve, mjesnog Trga sv. Lovre. Osnovna namjera i svrha zahv

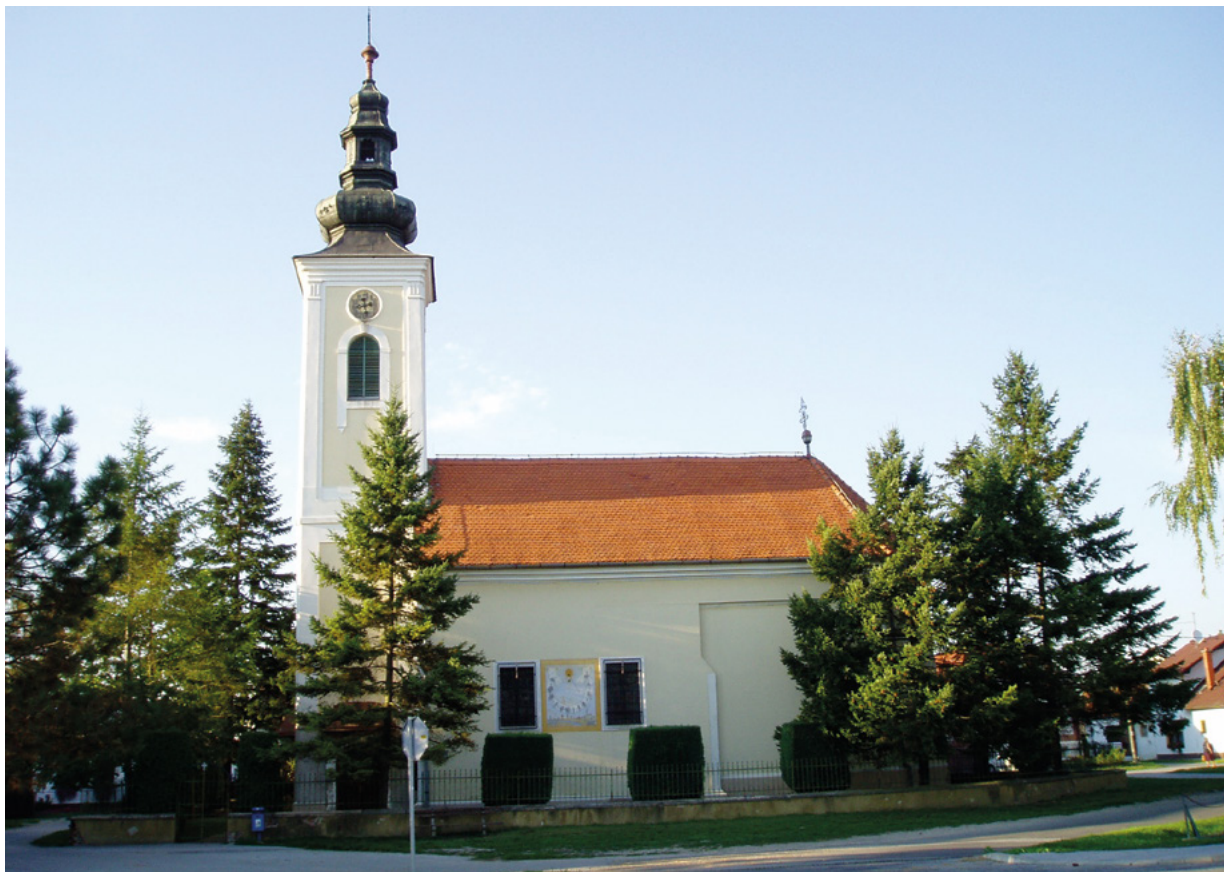
1. Cirkovljan, pogled na kapelu sv. Lovre s juga (fototeka Konzervatorskog odjela u Varaždinu, snimio J. Kovač, 2007.)

*Cirkovljan, view of St. Lawrence's chapel from the south (Photo Archive of the Conservation Department in Varaždin, photo by J. Kovač, 2007)*

Zidani zvonik nalazi se na zapadnoj strani, a ispod njega je glavni ulaz u kapelu (sl. 1). Novijeg je datuma, a nastaje u prvoj polovici 19. stoljeća. Građen je isključivo od opeke. Tijekom arheoloških istraživanja utvrđeno je da su njegovi temelji izvedeni opekama vezanom sivom žbukom s uglovima pojačanima lomljenim kamenom. Vanjska pročelja zvonika podijeljena su vertikalno u dva polja uokvirena uglovnim i horizontalnim lezama, koje na najvišoj etaži imaju pri vrhu kapitelnu zonu istaknutu triglifom. Zvonik ima u prizemlju dva portala, a na gornjoj zidanoj etaži prozore. U zvoniku su danas tri zvona iz druge polovice 19. i prve polovice 20. stoljeća.

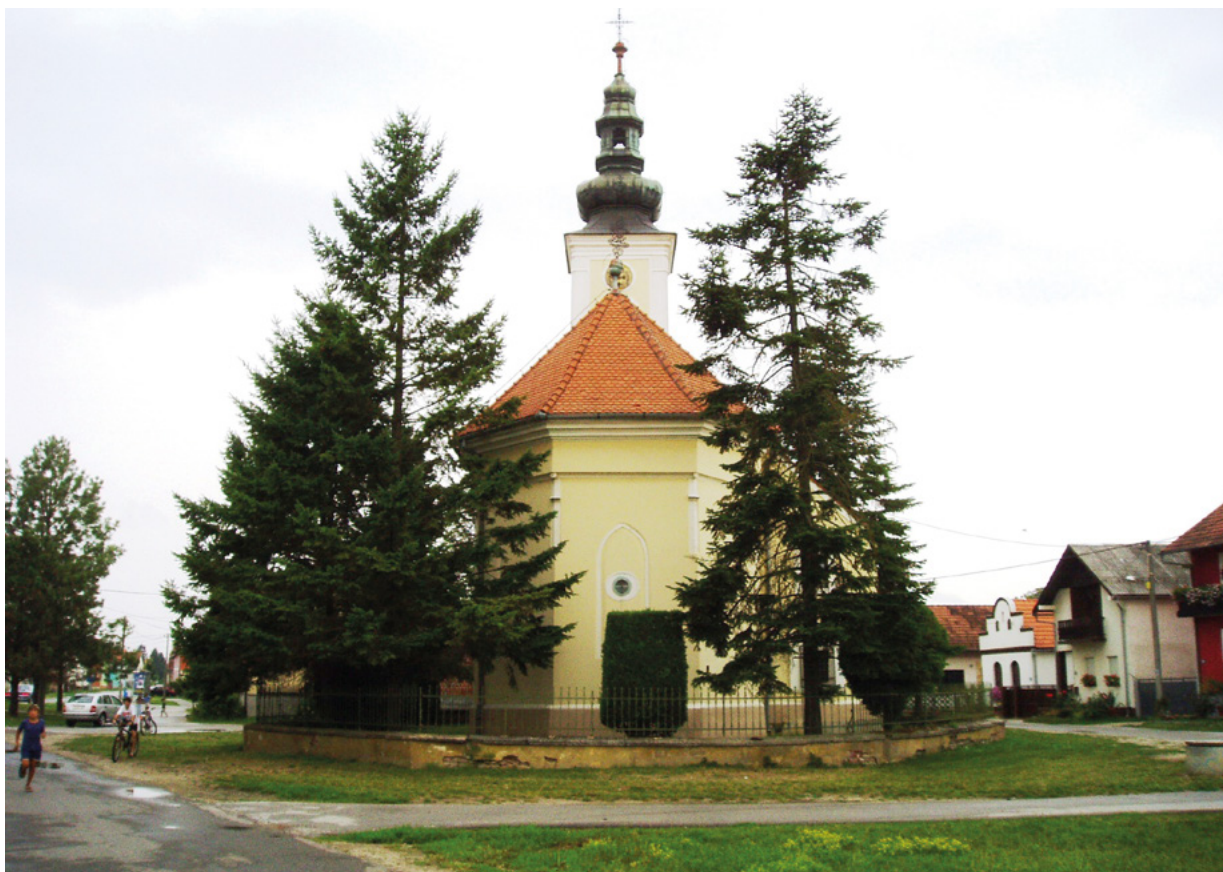
2. Cirkovljan, pogled na kapelu sv. Lovre s istoka (fototeka KO u Varaždinu, snimio J. Kovač, 2007.)

*Cirkovljan, view of St. Lawrence's chapel from the east (Photo Archive of the Conservation Department in Varaždin, photo by J. Kovač, 2007)*

Svetište danas ima samo jedan pravokutni prozor na južnom zidu, a dva identična nalaze se i na južnom zidu broda (sl. 15). Tim prozorima okviri su jednostavno izvedeni u žbuci i svi imaju metalne rešetke. Gotički prozori svetišta danas su zazidani, a njihovi kameni okviri naznačeni su na pročeljima (sl. 2, 15). Njihovo naznačavanje izvedeno je u obnovi provedenoj 1980-ih godina, jer se prema očuvanim fotografijama jasno vidi da su oni prije bili potpuno negirani. U tim radovima utvrđeno je i da su kameni okviri zazidani ispunom od kamena, opeke i spolija (sl. 6). Analizom sve dostupne dokumentacije možemo utvrditi da su gotičke zašiljene prozore imali zaključak svetišta i jugoistočni zid poligona, a najvjerojatnije se identičan prozor nalazio i na južnom zidu svetišta, ali je uništen ugradnjom novog prozora četvrtaste forme. Njih će u konačnici biti potrebno djelomično ili potpuno otvoriti, kako bi se prezentirali očuvani elementi kasnosrednjovjekovnog oblikovanja vanjštine građevine.

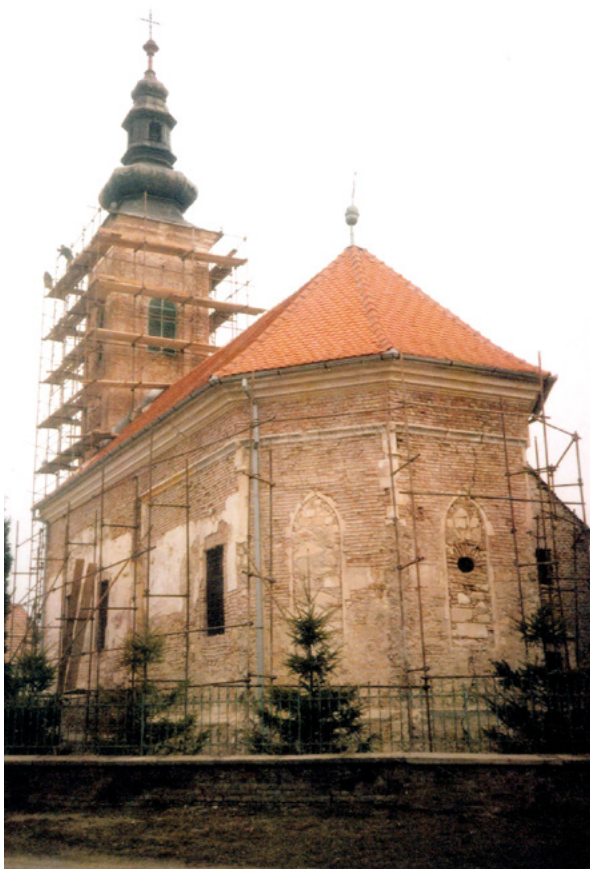
6. Pogled na svetište i južni zid lađe, stanje nakon uklanjanja žbuke s vanjskih pročelja 1980-ih godina (dokumentacija RKT župe sv. Jakoba u Prelogu)

*View of the sanctuary and south wall of the nave, after removing the plaster from the exterior in the 1980s (documentation of the RC parish of St. Jacob in Prelog)*

fotografijama, kad je sva žbuka uklonjena s pročelja kapele (sl. 6). Postojanje kontrafora dodatno je potvrđeno provedenim arheološkim istraživanjima; utvrđeno je da su njihovi temelji građeni uglavnom od lomljenog kamena i rjeđe od valutica te vezani čvrstom bijelom žbukom. Uz poligonalno svetište otkriveni su u temeljima očuvani sjeverni i južni ugaoni kontrafor, zatim sjeverni i južni kontrafor začelnog zida te kontrafor južnog zida svetišta. Prosječna širina i visina temelja kontrafora iznosila je oko jedan metar; bili su građeni od istoga materijala kao i temelji zidova svetišta. Uz južni zid poligonalnog svetišta, te sa zapadne strane kontrafora pronađena je dozidana struktura od lomljenog kamena i bijele žbuke, nepoznate namjene i datacije (sl. 9).

Datiranje crkvenog broda nešto je problematičnije. Analizom dostupne dokumentacije i same građevine mogu se razlučiti barem tri građevinske faze. U prvoj su fazi zidovi lađe bili dosta niži od današnjih, što se jasno vidi na fotografiji vanjštine koja je snimljena kad je sva žbuka bila skinuta s pročelja; na zapadnom zidu lađe jasno se vidi linija nekadašnjeg krovništva. Dodatnu potvrdu nalazimo i na tavanu crkve, gdje se na zapadnom zidu broda vidi djelomično očuvani otisak tog starijeg krovništva. Prema očuvanom otisku starijeg krovništva broda, možemo zaključiti da on odgovara izvornoj visini njegovih zidova te da mu je nagib bio mnogo strmiji od današnjeg. Zidovi prvotnog broda bili su za oko 2,40 m niži od današnjih, i bili su i niži i od izvorne visine zidova svetišta.

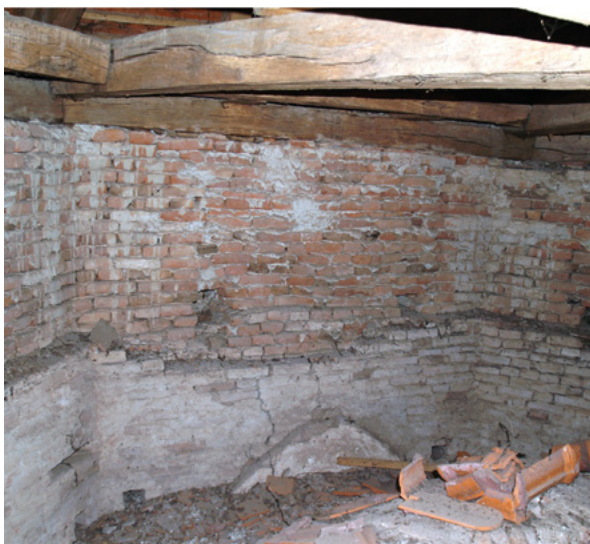
7. Tavan, povišenje zidova svetišta i ostaci gotičkog svoda (fototeka KO u Varaždinu, snimila M. Korunek, 2010.)

*Attic, raised sanctuary walls and remains of a Gothic vault (Photo Archive of the Conservation Department in Varaždin, photo by M. Korunek, 2010)*

Spomenuta arhitektonska plastika bila je dio sustava kontrafora koji je prihvaćao pritisak svoda u unutrašnjosti kapele, a tragove tog svoda danas možemo vidjeti samo na tavanu svetišta (sl. 7). Ostaci kontrafora na vanjštini svetišta još se mogu dobro vidjeti u gornjoj zoni, ali i na

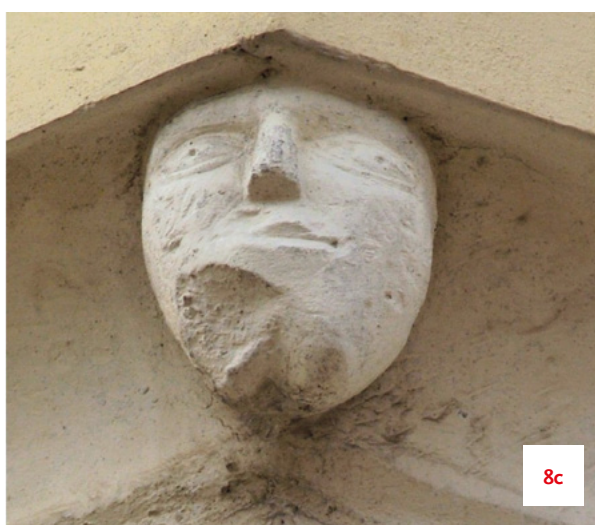
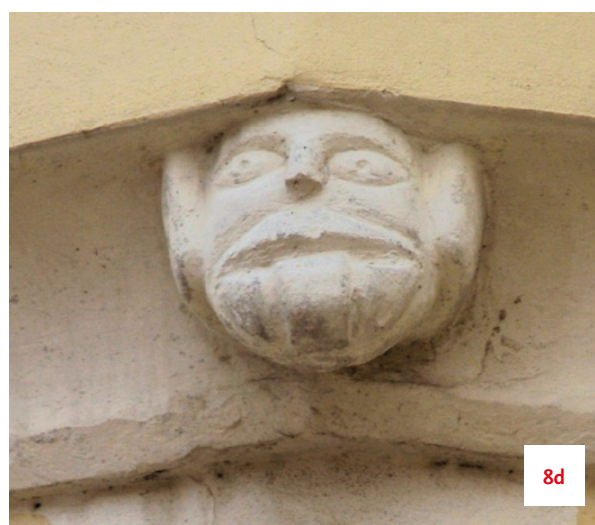
**8.** Kasnosrednjovjekovna arhitektonska plastika na nekadašnjem krovnom vijencu svetišta (fototeka KO u Varaždinu, snimila M. Korunek, 2010.)

*Late Medieval architectural sculpture on the former cornice of the sanctuary (Photo Archive of the Conservation Department in Varaždin, photo by M. Korunek, 2010)*

- glava s istaknutim bademastim očima, velikim debelim usnama i isplaženim jezikom (sl. 8/a)
- glava s istaknutim bademastim očima, velikim poluotvorenim usnama i šiljatim nosom (sl. 8/b)
- glava s istaknutim bademastim očima i zatvorenim tankim usnama (sl. 8/c)
- glava s istaknutim bademastim očima, velikim ušima i debelim usnama s isplaženim jezikom (sl. 8/d).

Glave su jednostavno oblikovane i krajnje stilizirane te su zasigurno rad manje vještog majstora i vjerojatno je njihova funkcija bila isključivo dekorativna, iako Anđela Horvat navodi i mogućnost da su imale funkciju odvoda vode.<sup>20</sup> Klesane su za svetište poligonalne forme, o čemu nam najbolje svjedoče kutni segmenti vijenca na kojem se glave nalaze.

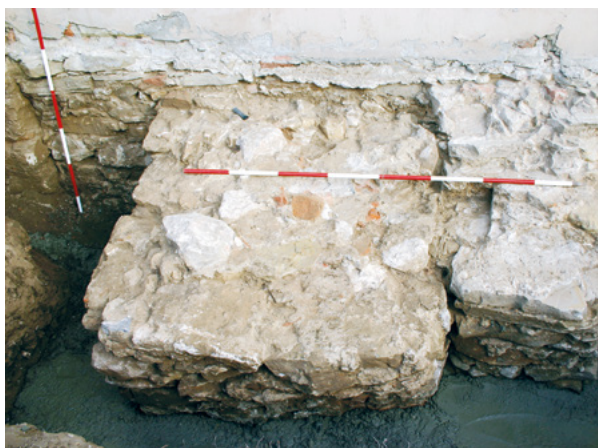
9. Kontrafor južnog zida svetišta s dozidanom strukturom (fototeka Arheološkog odjela Muzeja Međimurja Čakovec, snimila B. Marcijuš, 2009.)

*Buttress of the sanctuary south wall with a later built structure (Museum of Međimurje, Čakovec, Archaeological Department Photo Archive, photo by B. Marcijuš, 2009)*

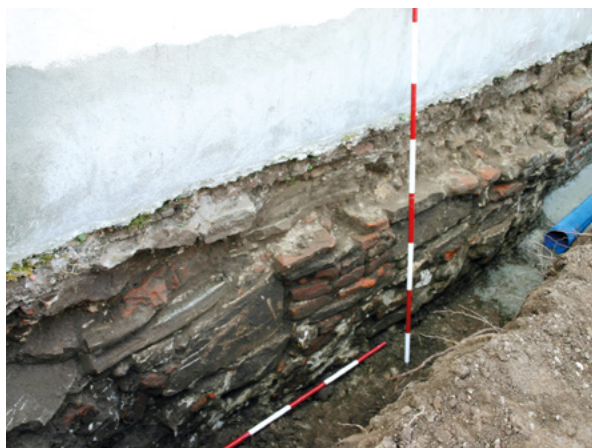
10. Sjeverni zid sakristije (fototeka Arheološkog odjela Muzeja Međimurja Čakovec, snimila B. Marcijuš, 2009.)

*North wall of the sacristy (Museum of Međimurje, Čakovec, Archaeological Department Photo Archive, photo by B. Marcijuš, 2009)*

inkorporirano je stubište za pristup njezinoj gornjoj etaži. To proširenje potvrđeno je u provedenim arheološkim istraživanjima, u kojima je utvrđeno da je sjeverni zid sakristije građen u dva navrata (sl. 10). Istočni dio sjevernog zida sakristije u dužini od oko pet metara građen je kombinacijom lomljenog kamena i opeke, vezan bijelom žbukom, s relativno nepravilno građenim vanjskim licem zida. Zapadni dio sjevernog zida sakristije naknadno je pak dograđen u dužini od oko pet metara, što potvrđuje postojanje loma između dviju zidanih struktura. Dogradnju potvrđuju i način i materijal gradnje, a to je isključivo opeka, vezana bijelom rastresitom žbukom. Na jednak je način kao i zapadna dogradnja sjevernog zida sakristije, građen i temelj zapadnog zida sakristije. Prije toga proširenja sakristija je imala jednu etažu, a bila je vezana samo uža zid svetišta, što danas potvrđuje stanje ispod njezina krovišta. Dobro se vidi da je zid broda bio bez prigradnje, jer mu se očuvala vanjska žbuka, dok zid svetišta nije bio ožbukana, jer je bio ispod krovišta sakristije pa nije bio vidljiv. Posebno je zanimljiv istočni zid sakristije, jer je u provedenim arheološkim istraživanjima utvrđeno da njegov temelj nastaje još u kasnosrednjovjekovnom razdoblju. Naime, na mjestu spoja temelja sjevernog zida svetišta i temelja istočnog zida sakristije nije uočen lom između zidanih struktura, a obje su strukture građene jednakim materijalom, pa je izveden zaključak da nastaju istovremeno.

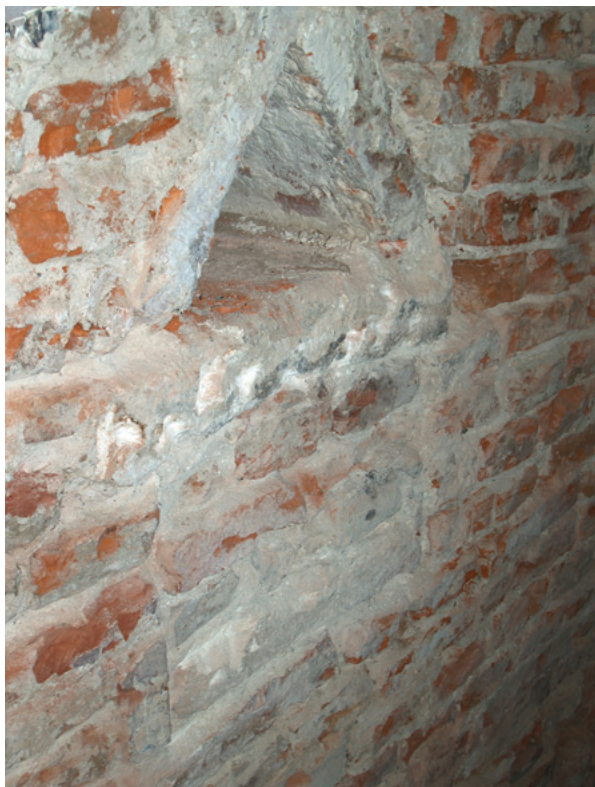
**13.** Unutrašnjost, novootkrivena niša na južnom zidu lađe (fototeka KO u Varaždinu, snimila M. Korunek, 2009.)  
*Interior, niche discovered in the south wall of the nave (Photo Archive of the Conservation Department in Varaždin, photo by M. Korunek, 2009)*

zazidana niša manjih dimenzija koja je u donjem dijelu pravokutne forme, a gore ima trokutasti završetak (sl. 13). Zbog svojeg smještaja najvjerojatnije je u nju bila postavljena škropionica uz južni ulaz u lađu, ali nisu pronađene uočljivije reške koje bi upućivale na poziciju ulaza na tom dijelu. Tada se pokazalo i da se jedino u zapadnom zidu lađe nalaze ugrađeni klesanci i priklesani kamen. Na tom zidu pronađeni su i ostaci još jednog, starijeg oslika koji ima jednostavno izvedene posvetne križeve na bijeloj podlozi (sl. 14). Najbliže primjere posvetnih križeva, doduše u nešto bogatijoj izvedbi, nalazimo u kapeli sv. Wolfganga u Vukovoju i kapeli sv. Jakova u Očuri. Diana Vukičević-Samaržija datira gradnju kapele u Očuri na sam kraj 15. stoljeća, a one u Vukovoju u 1508. godinu.<sup>24</sup>

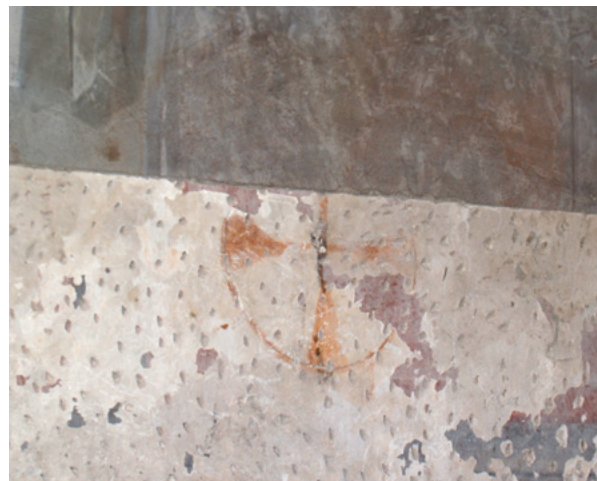
**14.** Unutrašnjost, ostaci starijeg zidnog oslika s prikazom posvetnih križeva na zapadnom zidu lađe (fototeka KO u Varaždinu, snimila M. Korunek, 2009.)

*Interior, remains of an older wall painting depicting consecration crosses on the west wall of the nave (Photo Archive of the Conservation Department in Varaždin, photo by M. Korunek, 2009)*

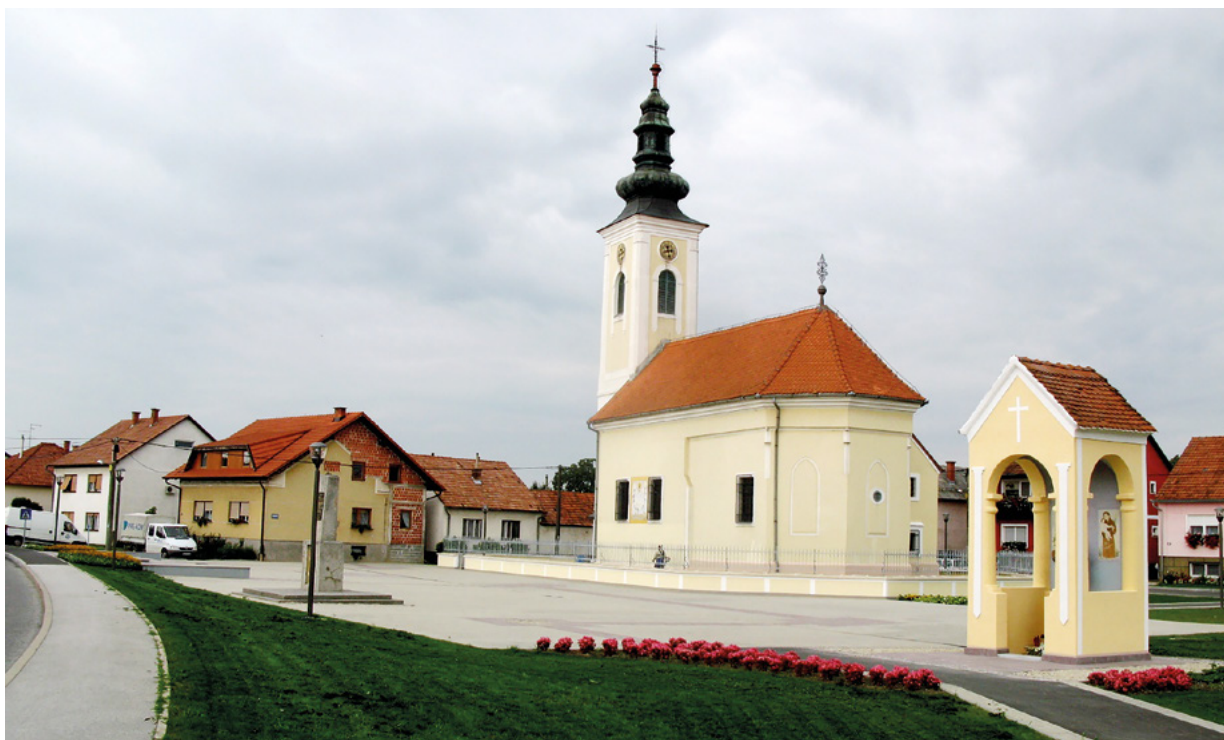
15. Novouređeni trg južno od kapele sv. Lovre (fototeka KO u Varaždinu, snimio J. Kovač, 2010.)

*Recently renovated square south of St. Lawrence's chapel (Photo Archive of the Conservation Department in Varaždin, photo by J. Kovač, 2010)*

Danas i brod i svetište imaju jedinstveno dvostrešno krovište koje nad svetištem završava poligonalno, a iz njega se na sjevernoj strani produžuje jednostrešno krovište sakristije (sl. 15). Krovište je u dobrom stanju, nisu vidljiva nikakva oštećenja. Potpuno je pokriveno biber-crijepom.

Nakon što je relativno uspješno rekonstruirana ograda oko kapele sv. Lovre, pristupilo se uređenju šireg prostora oko kapele i partera trga (sl. 15). Osnovna namjera predstavnika lokalne zajednice i svrha zahvata definirana je potrebom uređivanja zatečenog stanja središnjeg prostora naselja, novom regulacijom prometa i izvedbom novog parternog uređenja (opločenja) kojim će se on temeljito preurediti, funkcionalno preoblikovati i osuvremeniti.
