Konzervatorsko-restauratorski radovi u apsidi katedrale Sv. Jakova u Šibeniku

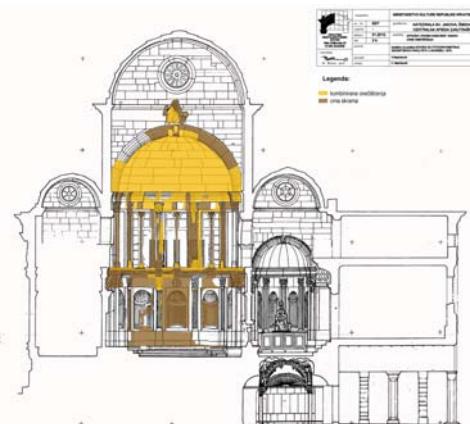
Osim mjerjenja udjela soli određen je sastav i debljina crnih i bijelih kora na kamenu, koje su najzraženije na izbočenim dijelovima kamene plastike: kapitelima, reljefima i profilacijama. Metodom rendgenske difrakcije određen je sastav crnih kora kao gips i čađa. Analizom poprečnih presjeka optičkom mikroskopijom ustanovljena je prosječna debljina kore od 30 µm. Bijele kore sastoje se od rekristaliziranog kalcita, u debljini i od nekoliko centimetara. Prisutnost ovih kora, te njihova debljina izravan su dokaz o stoljetnom prodoru vode u unutrašnjost katedrale, s abrazivnim djelovanjem na kamen zbog kristalizacije otopljenog kalcita na mjestu isparavanja vode.

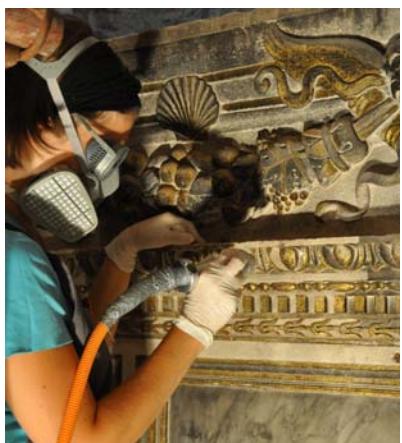
U brojnim sondama napravljene su probe čišćenja kamena i polikromije i pozlate na njemu, te su izvedene probe rekonstruktivnih radova i fugiranja sljubnica. Na temelju provedenih istraživanja donesene su smjernice cjelokupne obnove unutrašnjeg oplošja katedrale i kamenog namještaja, te je izrađen elaborat konzervatorsko-restauratorskih zahvata u središnjoj apsidi.

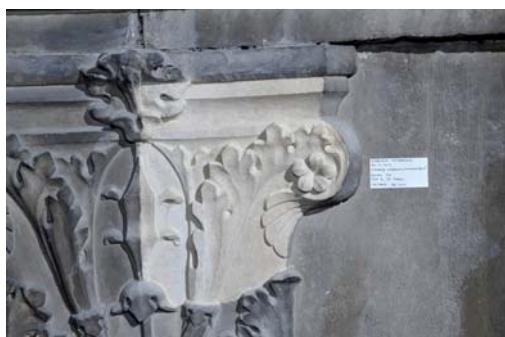
Stare cementne sljubnice se uklanjanju te se zamjenjuju novim. Ujedno se parcijalno vrši zamjena dotrajalih kamenih blokova i rekonstruktivni zahvati u umjetnom kamenu prema povijesnim izvornicima. U tijeku su pripreme za potpunu sanaciju sljubnica u polukupoli koje će sprječiti prodror kišnice i vode u unutrašnjost, a potom će se provesti desalinizacija i zaštita kamena.
