ARHEOLOŠKA ISTRAŽIVANJA

I KONZERVATORSKO-RESTAURATORSKI RADOVI NA UMAŠKOM POLUOTOKU KOTORO IZNJEDRILI VAŽNE NALAZE

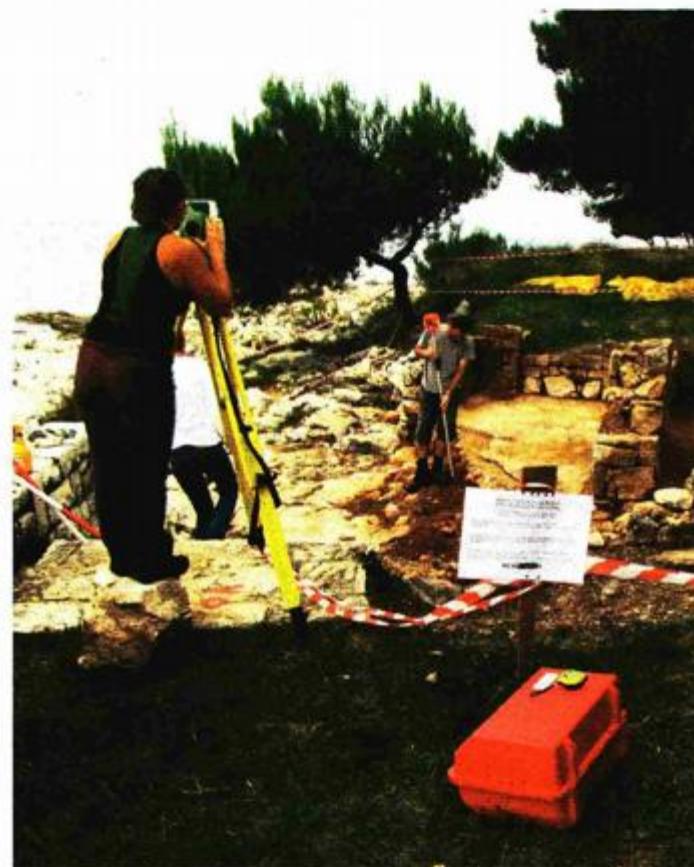
Sačuva kvadrat podnih

Mjerenje i dokumentiranje: arheolozi Andreja Nadander i Vjekoslav Ilić

Pod prostorije bliže moru, djelomično urušene, prekriven je jednoboјnim, bijelim mozaicima u ukupnoj površini od oko sedam četvornih metara. U drugoj prostoriji sačuvana je vapnena podnica, oko 9,5 kvadrata. Zidovi koji formiraju prostorije sačuvani su u dužini od oko 20 metara, izvjestila je o pronadenom voditeljica projekta zaštite antičke vile na Katoru i kustosica umaškog muzeja Biljana Petrović-Markežić

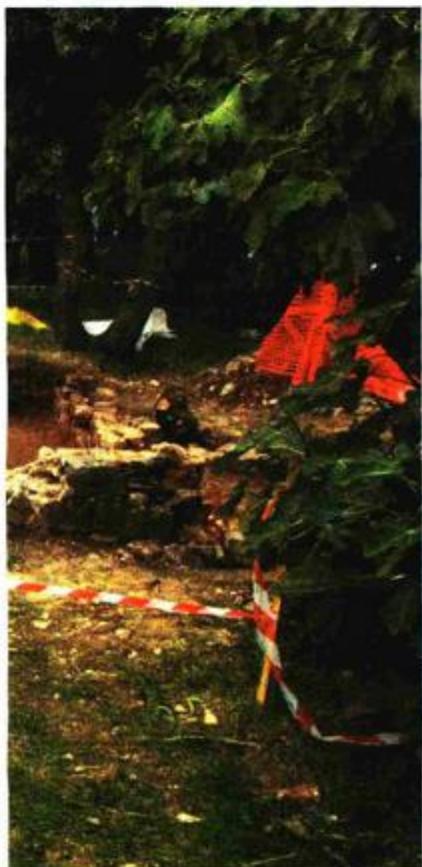
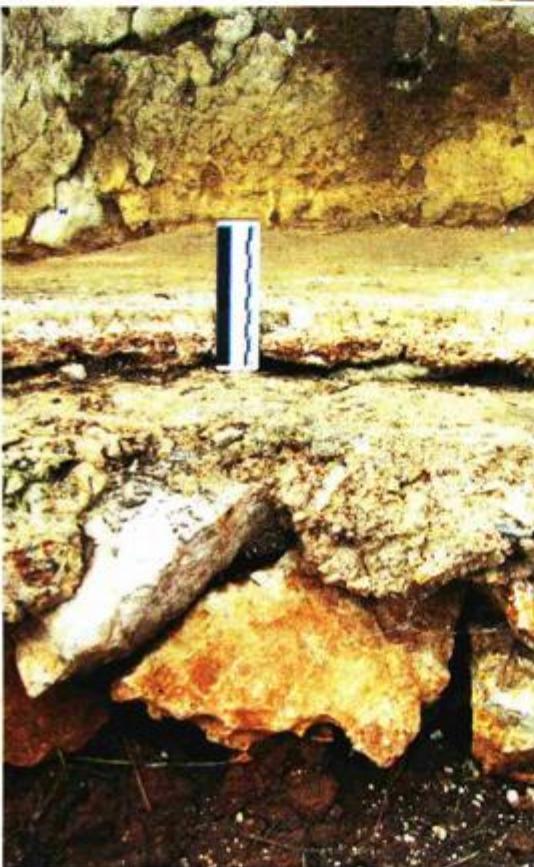
Dva sloja zidne žbuke

- Da bi se mogli poduzeti konzervatorsko-restauratorski zahvati najprije su obavljena arheološka istraživanja pri čemu su definirane dvije prostorije i pronađeni su iznimno vrijedni nalazi - mozaici. Prostorije se pružaju paralelno u pravcu zapad-istok i međusobno su povezane prolazima na kojima su vidljivi pragovi, pri čemu ostaci metalna na zidovima ukazuju na postojanje vrata. Zidovi su bili ožbukani, a jasno se razlikuju dva sloja izvorne žbuke, jedan grublji i drugi površinski, nešto fini-

ji, bjelkaste boje. Pod prostorije bliže moru, koja je djelomično urušena, prekriven je jednobojnim mozaicima - bijelim u ukupnoj površini od oko sedam četvornih metara. U drugoj prostoriji sačuvana je vapnena podnica, oko 9,5 kvadrata. Zidovi koji formiraju prostorije sačuvani su u dužini od oko 20 metara, izvjestila je Petrović-Markežić.

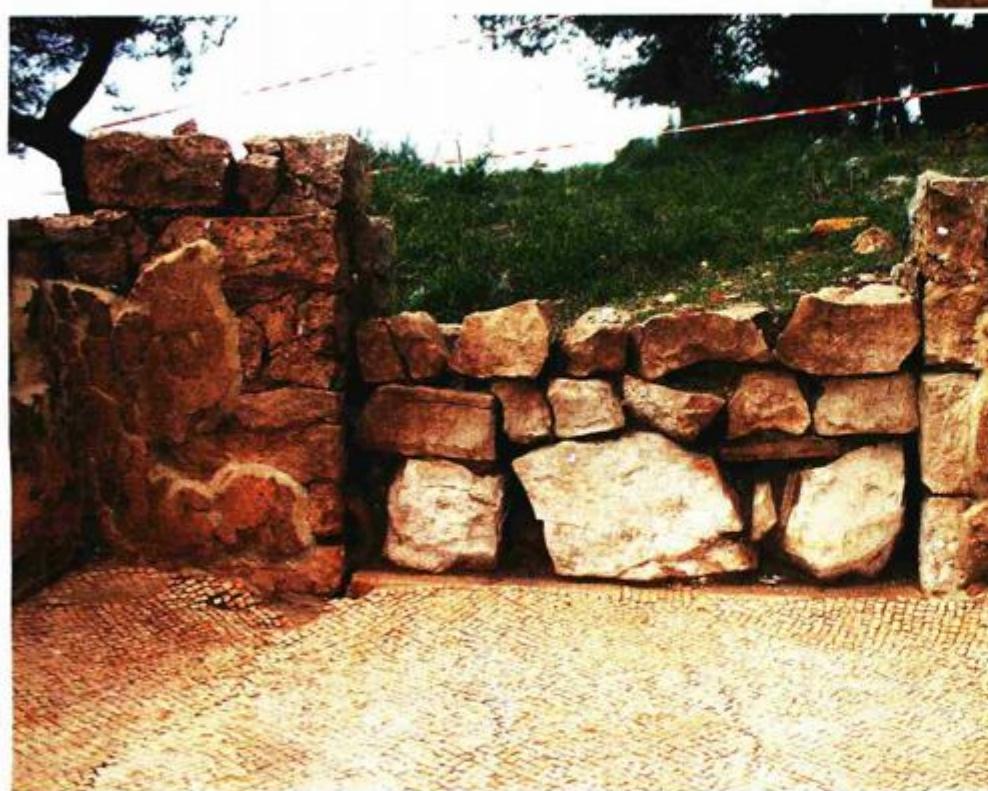
Detalj mozaika u presjeku

Za podne mozaike, dokumentirane prilikom arheoloških istraživanja, ističe da predstavljaju školski primjer tehnike izrade mozaika tj. mogu se jasno vidjeti faze izrade mozaičnih podova. Najniži vidljivi sloj (*statumen*) od lomljenog kamena je nosivi i drenažni sloj, zatim je drugi sloj (*rudus*) koji je sačinjen od malenih kockica (crnih i bijelih) i vapna. Treći sloj (*nucleus*) sačinjen je od mljevene opeke i vapna. Završni, najfiniji sloj sačinjen je od mješavine pucolana (vulkanskog pepela/pijeska, nazvanog po

mjestu Pozzuoli kraj Napulja, op. p.) i vapna u koji su položene kockice (*tesere*) dijagonalnog pravca pružanja.

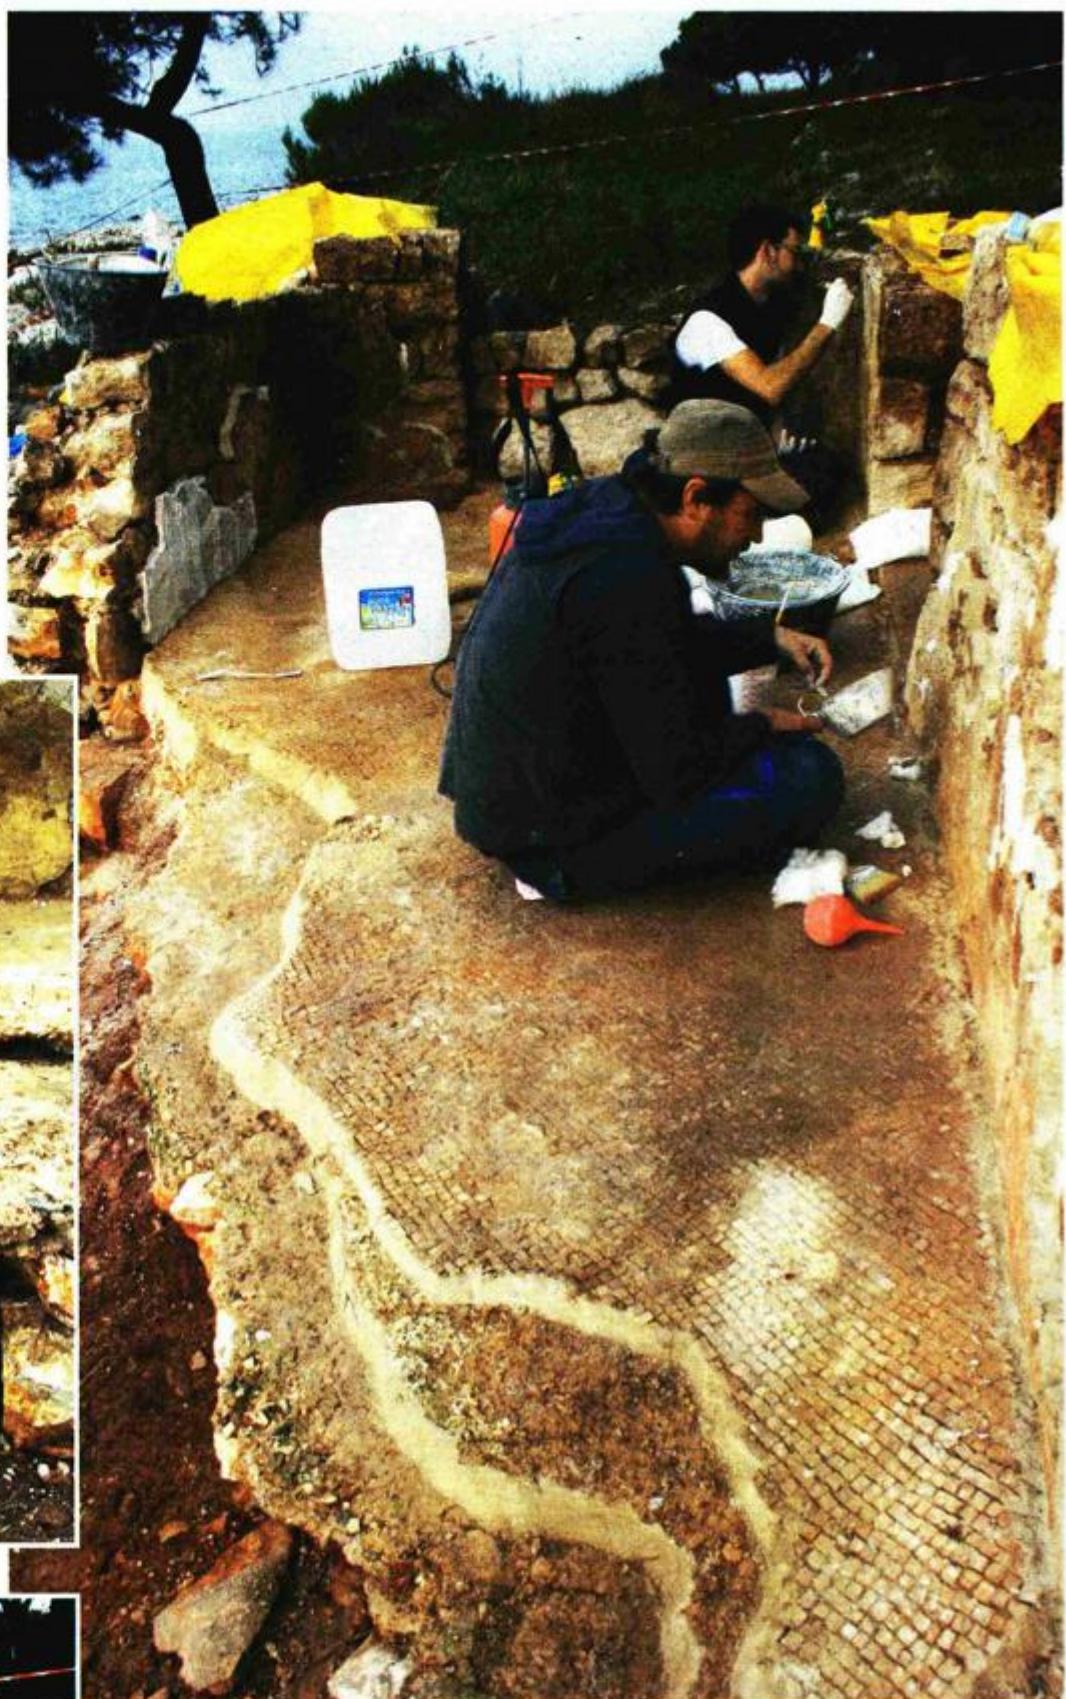
Konzervatorsko-restauratorski radovi: u prvom planu voditelj radova Toni Šaina sa suradnikom Matkom Kezele

li Katora. Konačno, zahvaljujući finansijskog potpori iz umajske gradske blagajne (40 tisuća kuna) i one Ministarstva kulture (30 tisuća kuna) prošlog se mjeseca počelo s konkretnom zaštitom i očuvanjem ugroženih dijelova ovog arheološkog lokaliteta. Konzervatorsko-restauratorske radove obavio je Hrvatsko restauratorski zavod iz Zagreba pod nadzorom Ministarstva kulture odnosno njegovog Konzervatorskog odjela u Puli.
