NASTAVLJENA RESTAURACIJA VRIJEDNIH SPOMENIKA UNUTAR DIOKLECIJANOVE PALAČE

# Vestibul i Gospe od Zvonika na remontu do nove sezone

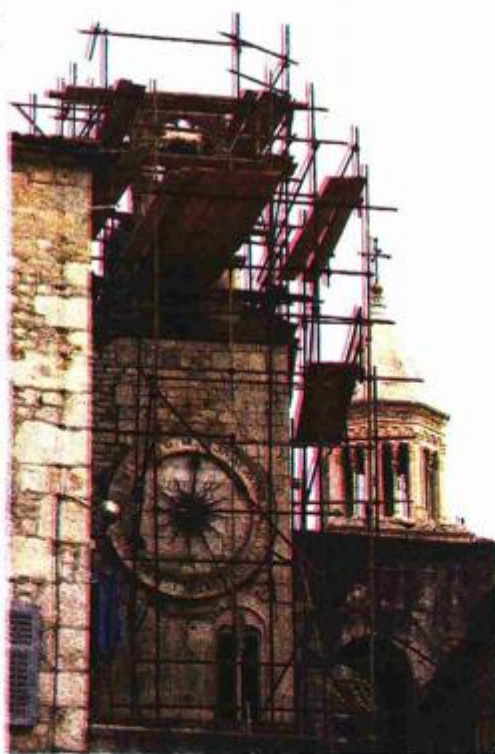
**Zbog vidljivih oštećenja** nastavljene su radovi na unutarnjem plaštu Vestibula, ali i crkvi Gospe od Zvonika u Krešimirovoj ulici koja će se konačno obnoviti, kao i derutno stepenište koje vodi do nje

Paralelno s ovih zahvatom, Grad Split po hitnoj intervenciji sanira zid i stepenište koje vodi do Crkvice od Zvonika, a kako smo već izvještavali, radovi uključuju popravak oštećenog ogradnog zida koji se nagnuo desetak centimetara i polomio tisućljetni kamen, kao i susjedne ograde stepeništa koja je prema ocjeni konzervatora u jako lošem stanju.

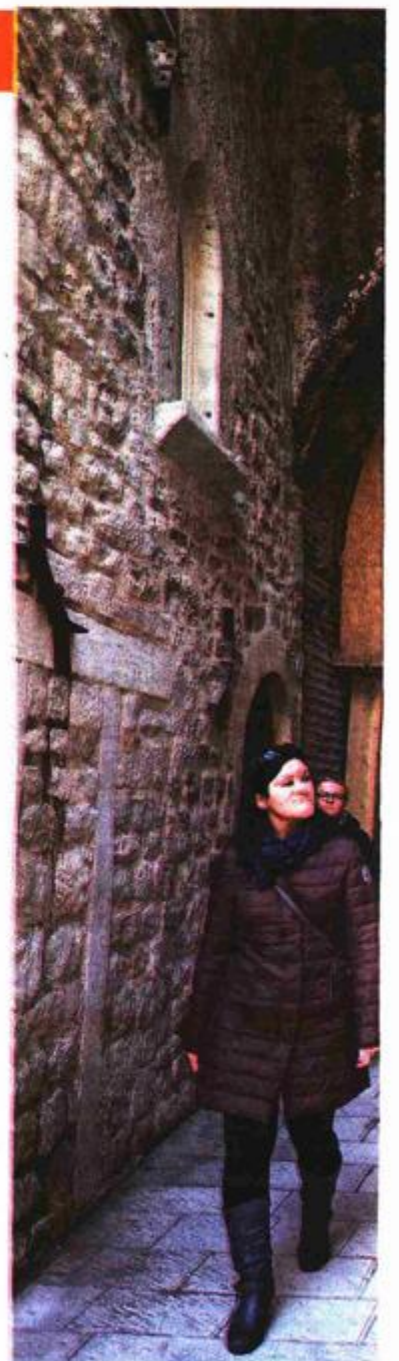
Velike skele kompletno su skrile Ves-

tibul od znatizeljnih pogleda
