## OČUVANJE BAŠTINE: ZAVRŠENI RESTAURATORSKI RADOVI U DRAGUČKOJ CRKVI SV. ELIZEJA

# Freske za zid učvršćene

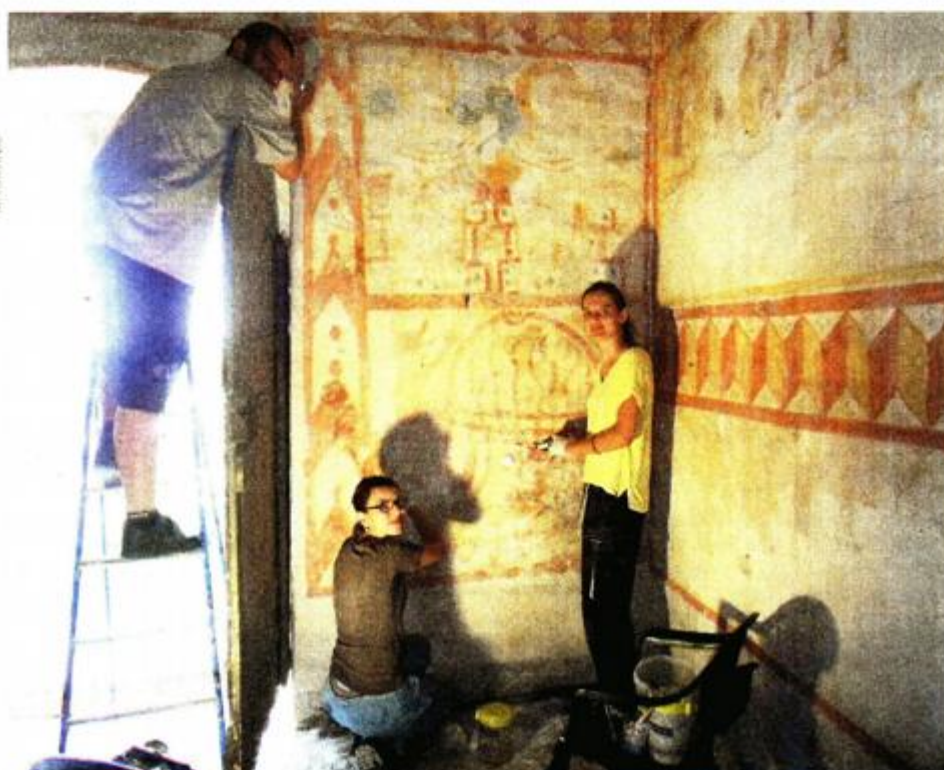
Restauratori u Sv. Elizeju

**R**estauratori Marina Fernežir, Silvija Dolonga i Ivan Vanja Martinović izveli su radove na konsolidaciji, zapravo učvršćivanju zidnih slika u romaničkoj crkvi Sv. Elizeja u Draguču. Naime, te su se zidne slike zajedno sa žbukom počele odvajati od površine zida, pojašnjava Fernežir. Stoga su restauratori učvrstili slike za zid da bi ih na taj način pripremili za daljnju restauraciju, a to su napravili injektiranjem posebne smjese kroz postojeću žbuku.

- To je žbuka stara oko 800 godina i ljepota je da je uopće ostalo sačuvao ono što je sačuvano, a nakon toliko godina i svega ostalog treba joj ojačanje i još veziva, kaže Fernežir. Dodaje kako je ovoj crkvi bio srušen strop, a sa sjevernog zida je vlaga prodirala u njenu unutrašnjost što je utjecalo na slabljenje i odvajanje žbuke od zida.

- Važno je da je žbuka konsolidirana i da su slike preventivno konzervirane i da u takvom stanju mogu još neko vrijeme čekati opsežniju restauraciju, kaže ova restauratorica.
