OBNOVA DIJELA ZGRADE ŽUPANIJSKE KOMORE

Osječki Merkur i Minerva dobit će svoj izvorni izgled

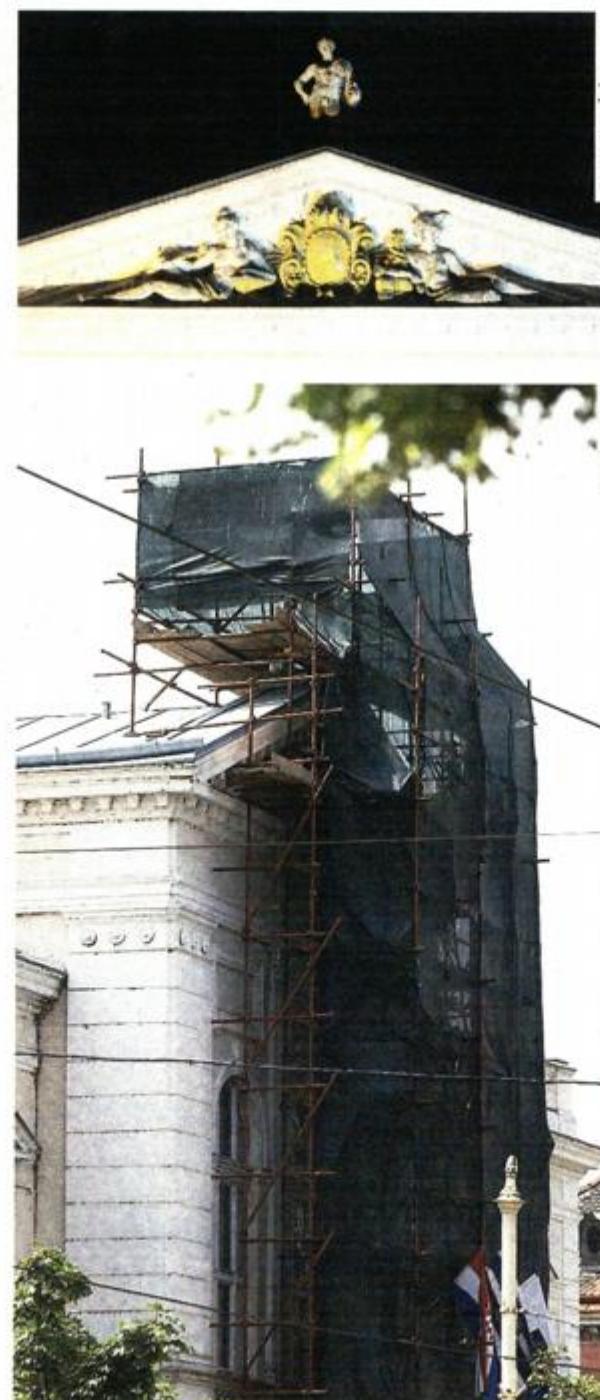
Ovo je sada samo restauracija figurativne dekorativne plastike na pročelju. Imamo skulpturu Merkura na vrhu zabatnog trokuta. To je figura rađena od terakote, modelarski jako lijepo napravljena te se drži grčkog kanona. Posrijedi jest konfekcija, ali je riječ o manufakturnoj plastici iznimno kvalitetne izvedbe. Pretpostavljamo da je radena prema kalupu nama nepoznatog antičkog predloška. Skulptura Merkura uglavnom je u dobrom izdanju, tek s malim oštećenjima. Ono što će biti učinjeno, to je onemogućivanje vibracije koje proizvodi promet u Kapucinskoj i Radićevoj ulici u budućnosti oštete ovu skulpturu, te njezina hidrofobizacija, odnosno tehnički postupak koji će onemogućiti da skulptura upija vlagu, objašnjava nam Hudolin.

Radovi na skulpturi Merkura uključuju još i mehaničko te mlazno čišćenje recentnih naslaga boje, konsolidiranje prepečene terakote esterima silicijeve kiseline, sanacija pukotina injektiranjem epoksidalnih smola kako se pukotine ne bi dalje širele i cijeli niz drugih zahvata.
