PREDAVANJE U DVORCU VITTURI

Oltar i antependij crkve u Štafiliću

Nakon gotovo 18 godina završeni su konzervatorsko restauratorski radovi na oltaru i antependiju crkve Bezgrešnog začeća Blažene Djevice Marije u Kaštel Štafiliću.

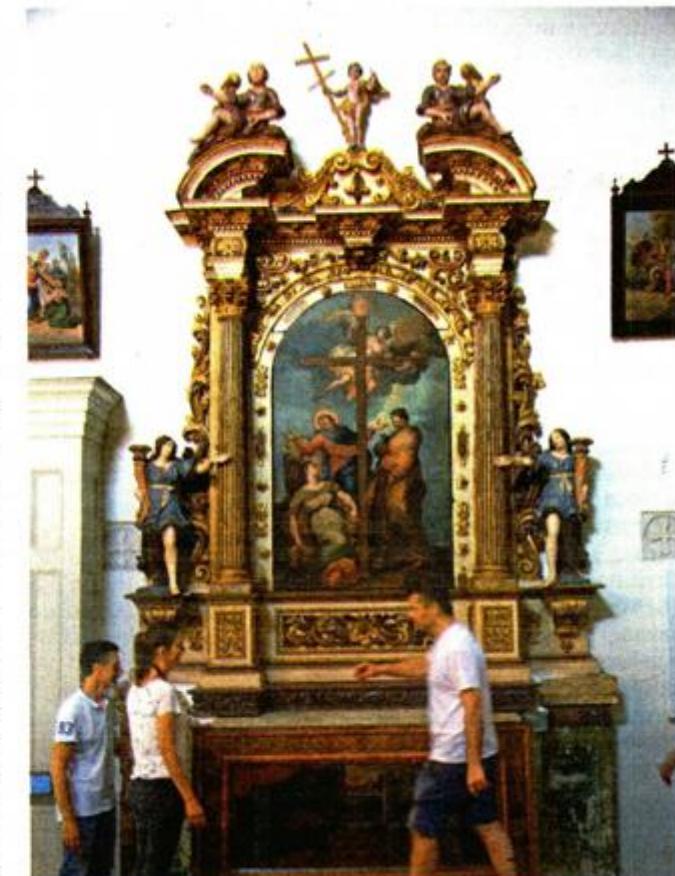
Drveni oltari iz župne crkve u Kaštel Štafiliću bili su veliki konzervatorsko-restauratorski izazov

Restaurirani oltar u Kaštelima

Tijekom izvedenih radova na drvenom, rezbarenom, polikromiranom, pozlaćenom i posbrebenom oltaru izvršena je fumigacija, uklonjeni su višestruki preslici, aplicirani novoizradeni drvorezbreni nedostajući dijelovi, te je provedena strukturalna konsolidacija i izvedena parcijalna rekonstrukcija izvornog oslika. Dovršetkom cijelovitih konzervatorsko-restauratorskih radova na oltaru, antependiju i oltarnoj menzi Sv. Križa, baroknoj crkvi u Kaštel Štafiliću vraćen je oltar koji svjedoči o važnosti liturgijskih artefakata koji se prenose iz ranijih crkava u kasnije izgradene, te se čuvaju za buduće generacije. ● R.K.
