CRKVA UZNESENJA BLAŽENE DJEVICE MARIJE PAKRAC

U pakračku crkvu vraćen je restaurirani bočni oltar sv. Antuna

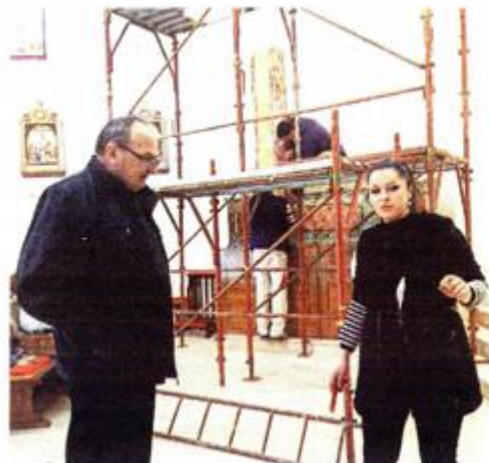
- Ovaj prekrasni barokni, sjeverni, bočni oltar je bio u vrlo lošem stanju i u posljednjem trenutku smo pristupili njegovoj restauraciji. Prema preventivnim istražnim radovima koje je 1992. godine napravio restaurator Ivan Srša, otkrivena su dva sloja koji su dokaz ranijih restauracija, a jedan datira iz 1865. godine.

Radovi na ovoj restauraciji trajali su dvije godine, a najprije je bilo potrebno napraviti stručnu dezinfekciju, zatim uklanjanje dva sloja od ranijih obnova, kako bi se došlo do izvornika, rekonstruirali smo nedostajuće drvene dijelove i oltarsku arhitekturu te je bilo potrebno obaviti retuš oslika i mramorizaciju na dijelovima oltara te retuš raskošnih pozlata. Stolarske i montažne radove odradilo je stolar Aleksandar Zečević, rekla je magistrica umjetnosti Marin koja je unutar Hrvatskog restauratorskog zavoda radila i manje dijelove ukrasa glavnog oltara što je svojevremeno bio i predmet njenog stručnog rada. Posebno je istaknula ulogu pakračkog župnika mons. dr. Matije Jurakovića koji je bio glavni inicijator obnove dvaju pokrajnjih oltara. Stoga ni ne čudi da župnik Juraković nije krio oduševljenje.

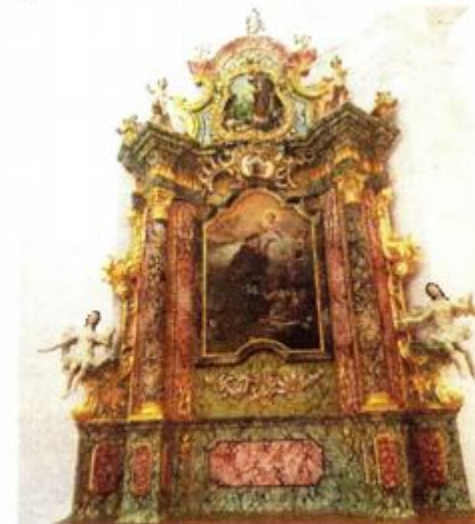
- Sada se u crkvi osjeti punina, ima kompoziciju i prekrasno odiše. Bio sam u jako puno crkava u Hrvatskoj i mogu reći da je sada pakračka jedna od najljepših. Sjećam se da je oltar sv. Antuna bio tako uništen da sam, kada sam ga prvi put vidio, pomislio da nema šanse da ga se restaurira. Zato me i oduševilo, čak i emotivno dirnulo kada sam vidio što je restauratorica Marin uspjela napraviti! Zanimljivost kompozicije oltara sv. Antuna je što su u njemu oslikana oba sv. Antuna – omiljena sveca kojima su naši vjernici godinama upućivali svoje molitve. Na gornjem dijelu oltara oslikan je takozvani „zimski“ sv. Antun Pustinjak, a u donjem dijelu sv. Antun

Padovanski. Radovi na restauraciji oba oltara koštala su 600.000 kuna i to sv. Josip 250.000, a sv. Antun 350.000 kuna što potvrđuje da je bio u dosta lošijem stanju. Restauracija oba oltara u cijelosti je financirana sredstvima Ministarstva kulture i Ministarstva regionalnog razvoja i fondova EU. Zato smo jako zahvalni jer mislim da restauraciju nikada ne bi uspjeli napraviti da smo morali raditi sami, rekao je župnik Juraković. Dodao je kako je još preostalo i u planu je odraditi obnovu sedilija – sjedišta u liturgijskom svetištu te ispodjedaonice ispod kora.
