zagorski list BROJ 823 / 7. SIJECANJ 2020.

Ove godine, radovi na crkvi na Trškom Vrhу obuhvatili su nastavak sanacije zidane konstrukcije u zoni trijumfalog luka crkve, istočne pojasnice velikog svoda i pojasnice svoda svetišta

Na obnovi crkve Majke Božje Jeruzalemske kontinuirano se radi od 2009. godine

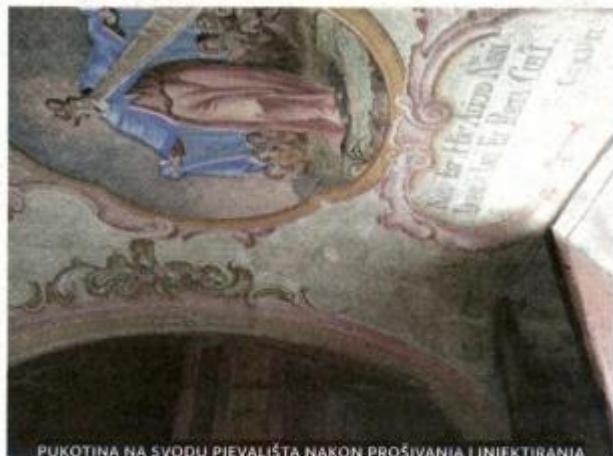
PUKOTINA NA SVODU PJEVALIŠTA NAKON PROŠIVANJA I INJEKTIRANJA

zavod, uz nadzor Konzervatorskog odjela u Krapini, u okviru raspoloživih sredstava, radi na obnovi i sanaciji crkve Majke Božje Jeruzalemske u kontinuitetu od 2009. godine. Od tada su izvedeni radovi sanacije temelja sakristije te drenažni sustav oko crkve. Započela je i sanacija oštećenja zidane konstrukcije crkve i dovršeni su konzervatorsko - restauratorski radovi na zidnoj slici u svodu svetišta, sazanjemo od Marije Šiško Omrčen iz Ministarstva kulture. - Konkretno, u 2018. godini radovi su obuhvatili nastavak ojačanja zidane konstrukcije u zoni potkrovila (donja zona zidova zvonika) i ojačanje zidova i svodova pjevališta i crkve u zoni iznad pjevališta ugradnjom sustava ojačanja konstrukcije karbonskim vlaknima. Takoder, ugradnjom spona od nehrđajućeg čelika sanirane su pukotine u svodovima pjevališta i sakristije. Prije toga djelatnici HRZ-a obavili su sondiranja oslike u predviđenim zonama intervencije. Na te je radove u 2018. godini utrošeno 400 tisuća kuna - navodi Šiško Omrčen.

Prošle godine, radovi su obuhvatili nastavak sanacije zidane konstrukcije u zoni trijumfalog luka crkve, istočne pojasnice velikog

kog svoda i pojasnice svoda svetišta, na što je utrošeno 300 tisuća kuna. U predstojećem razdoblju, planira se nastavak radova sanacije zidane konstrukcije crkve (zone svetišta i bočne kapele) te početak konzervatorsko-restauratorskih radova na zidnom osliku u unutrašnjosti crkve. Projekcija troškova za 2020. godinu iznosi 360.000 kuna.
