Župna crkva sv. Bartola u Roču

## ŽUPNA CRKVA SV. BARTOLA U ROČU Predstavljani konzervatorsko-restauratorski radovi na

Predstavljani dosadašnji radovi na štukodekoracijama i zidnim oslicima

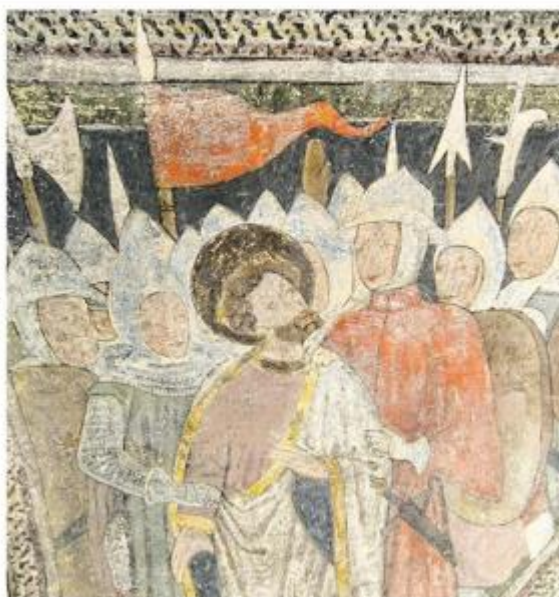
# Ispod sloja naliča otkrivena figura nepoznatog sveca, vjerojatno zaštitnika crkve

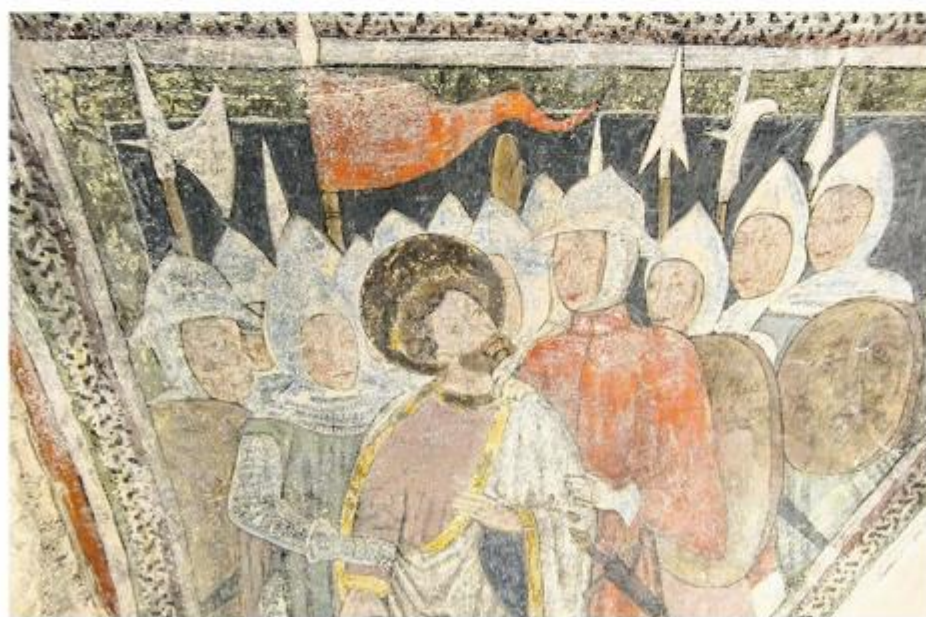
Detalj zapadne scene sveca kojeg privode vojnici

U ovoj godini uklonjeni su naknadni bojeni naliči i vapneni glet iz krajnjeg zapadnog segmenta svoda omeđenog kamenim rebrima, čime su otkrivene dvije scene s prikazom ljudskih figura i nepoznatog sveca koji je vjerojatno titular crkve, sv. Bartol. Istočna scena prikazuje sveca koji krsti kralja i njegovu obitelj, a zapadna sveca kojega privode vojnici. Ranije su na ostalim dijelovima svoda djelomično otkriveni prikazi Krista, evanđelista i apostola te scena u kojoj za sada nepoznati svetac istjeruje demona iz obuzetog. Na zidovima su otkriveni i prikazi sv. Huberta, sv. Ulrika i franjevačkih svetaca. Pretpostavlja se da su zidni oslici u svetištu crkve rad više slikara bliskih radionici Ivana iz Kastva. Potrebno je u budućnosti provesti detaljniju ikonografsku analizu i atribuciju.

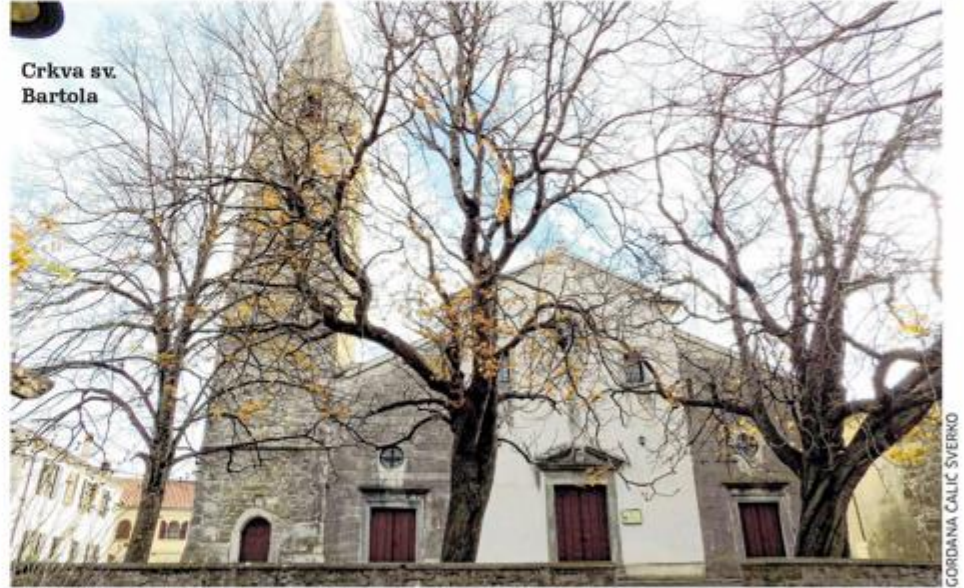
Crkva sv. Bartola

U svetištu crkve, tijekom istraživanja provedenih 2021. i 2022. godine, ispod naknadnih bojenih i žbukanih slojeva otkriveni su do sada nepoznati srednjovjekovni zidni oslici za koje je utvrđeno da su izvedeni u dva sloja. U starijem sloju na bijeloj podlozi naslikani su posvetni križevi u crvenkastom tonu, dok se mlađi sloj odlikuje izuzetno kvalitetnim prikazima ljudskih figura i arhitekture u različitim prizorima omeđenima dekorativnim okvirima bogatoga kolorita karakterističnog za opus srednjovjekovnih istarskih fresaka.

Na ugroženim dijelovima svih otkrivenih zidnih slika izvedeni su nužni konzervatorsko-restauratorski radovi na mjestima najvećih oštećenja. U daljnjim radovima, nakon postavljanja radne platforme nad cijelom površinom svetišta, planiran je nastavak otkrivanja oslika na svodu.

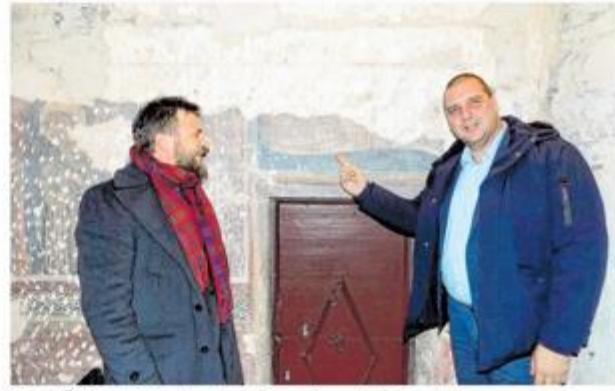
Toni Šaina i Darko Komšo - glagoljski natpis s početka 16. stoljeća

Tijekom dosadašnjih radova u crkvi, prenio je Darko Komšo ravnatelj Arheološkog muzeja Istre, pronađeno je 29 glagoljskih grafita i natpisa, te 9 latinskih, u dva sloja, očito s kraja XV. i početka XVI. stoljeća. Glagoljski govore o kronici vremena, a latinski više citiraju Bibliju. Mali je broj grafita i natpisa u crkvicama uopće studiozno obrađen. Istra, kazao je Komšo, ima sreću da je Fučić obrađivao glagoljske grafite, međutim latinski i talijanski natpisi u crkvama su gotovo pa neobrađeni.

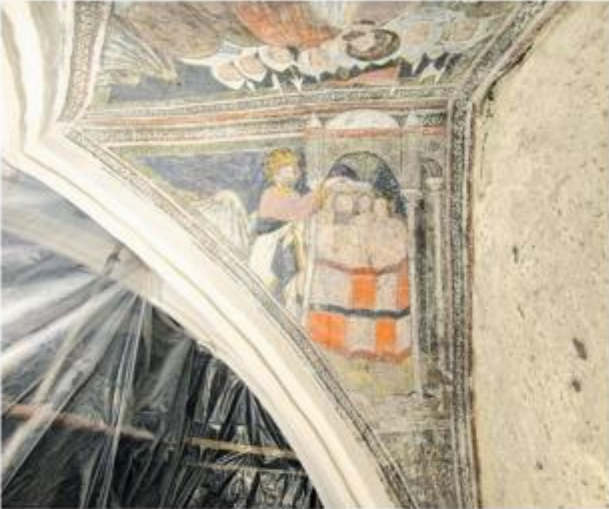
Scena sveca koji krsti kralja i njegovu obitelj

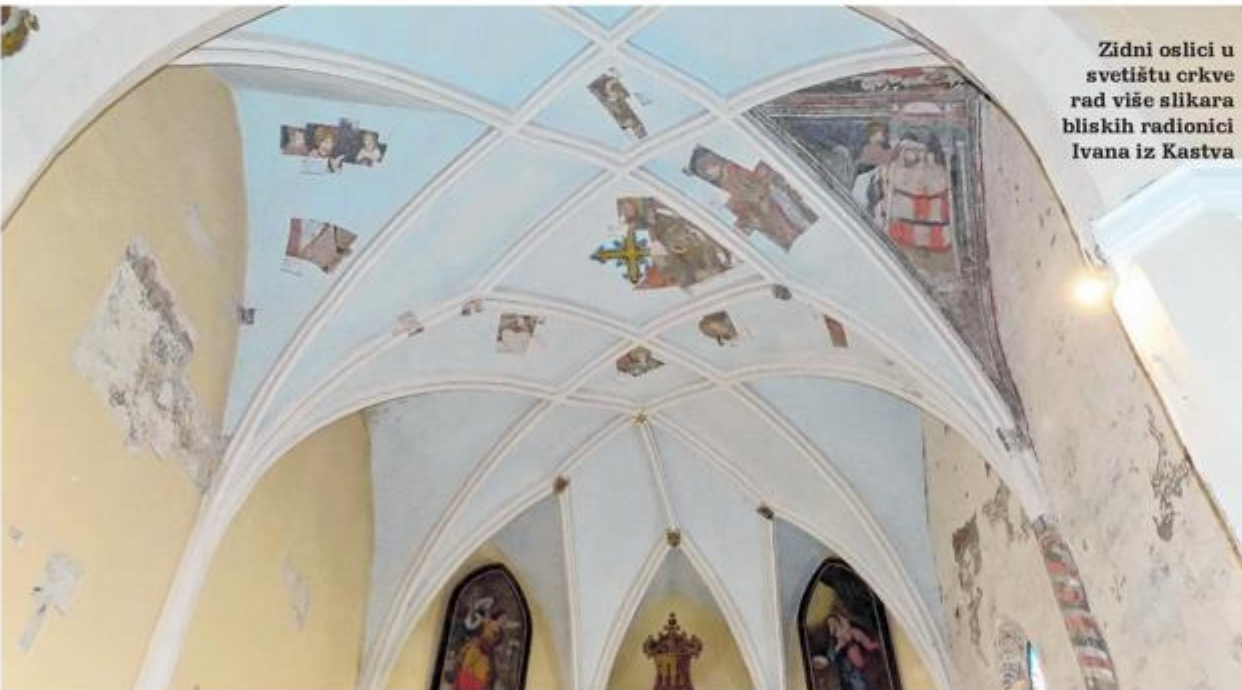
Zidni oslici u svetištu crkve rad više slikara bliskih radionici Ivana iz Kastva
