IZ PROGRAMA DUBROVAČKOG ODJELA HRVATSKOG RESTAURATORSKOG ZAVODA

Restauracija oslikanog kazališnog stropa Vlahu Bukovca

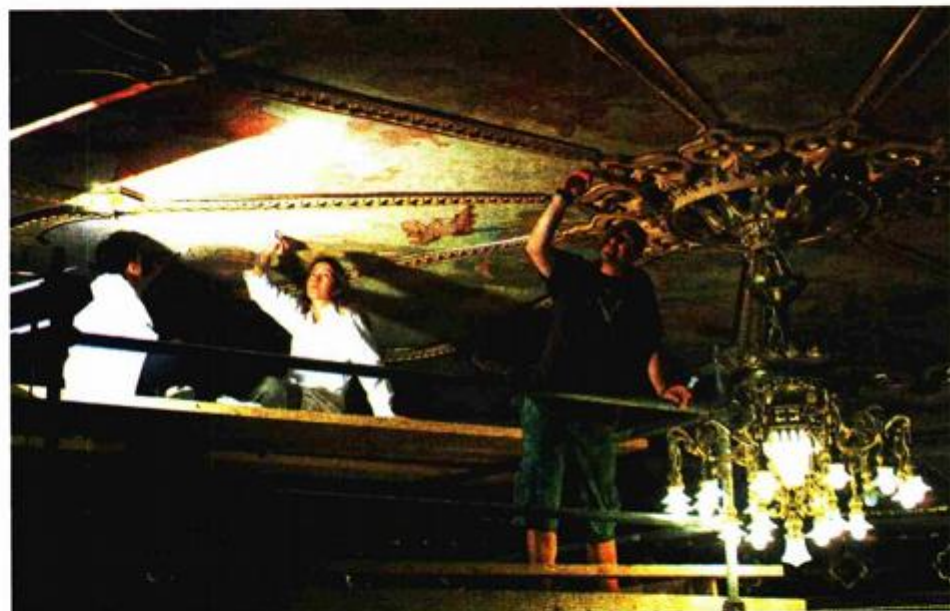
Zbog nemogućnosti odvajanja slike od stropa, ekipa dubrovačkih restauratora zahvat su morali obavljati 'in situ'

Opsežnim restauratorskim zahvatom 1985. sanirana su vidljiva brojna oštećenja na djelu nastala tijekom godina. Uzrok ovim oštećenjima bio je, kao i danas, u prirodi materijala upotrijebljenog u gradnji stropa. Strop teatra izveden je lagano zakrivljenom konstrukcijom s drvenim rebrima na kojima su zakovane daske. Uz klimatizaciju, brojni reflektori doprinose jakom zagrijavanju zraka, najizra-

ženijem u predjelu stropa. Daske stropne konstrukcije isušivanjem gube na volumenu, razdvajaju se i s vremenom stvaraju na zalijepljenom platnu pukotine uz koje se boja osipa. Prvobitni plan zahvata uključivao je odvajanje Bukovčeva platna od dasaka stropa i njegov transport u radionicu Zavoda, gdje bi se pristupilo čišćenju lica i poleđine slike te postavljanju novog platna i daljnjeg restauratorskog tretmana, uz osmišljavanje novog, boljeg načina ponovne montaže. Pristupanjem radovima uvidjelo se da su po dva ili tri polja naslikana na jednom velikom komadu platna preko kojega je aplicirana rekonstruirana stucco dekoracija pa da je odvajanje slike od stropa bez oštećenja neizvedivo. Stoga je zahvat izveden in situ; čišćenje tri oslikana polja, s restaurira-

njem pukotina i retušom, čini prvi dio radova koji će biti nastavljeni u sljedećoj ljetnoj stanci kazališta. Restauraciju je kroz redovni program Zavoda dijelom fi-
