**KONZERVATORSKO  
-RESTAURATORSKI  
ZAHVATI NA  
ZIDNIM SLIKAMA  
HVARSKOG KAZALIŠTA**

## PRVA FAZA KONZERVATORSKO-RESTAURATORSKIH RADOVA NA ZIDNIM I STROPNIM OSLICIMA KAZALIŠTA

## **DRUGA FAZA KONZERVATORSKO-RESTAURATORSKIH RADOVA NA ZIDNIM OSLICIMA KAZALIŠTA**

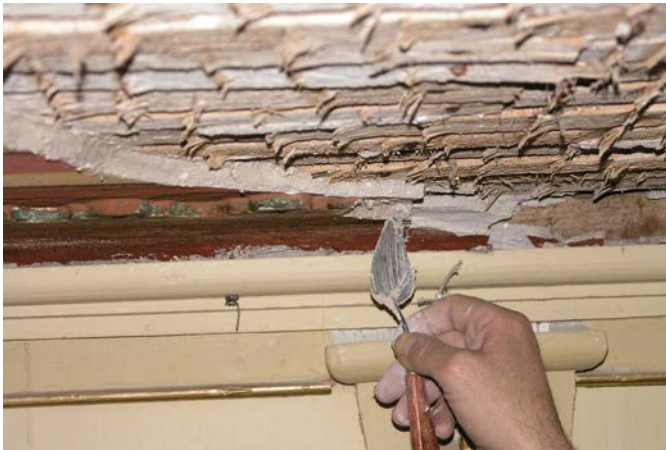
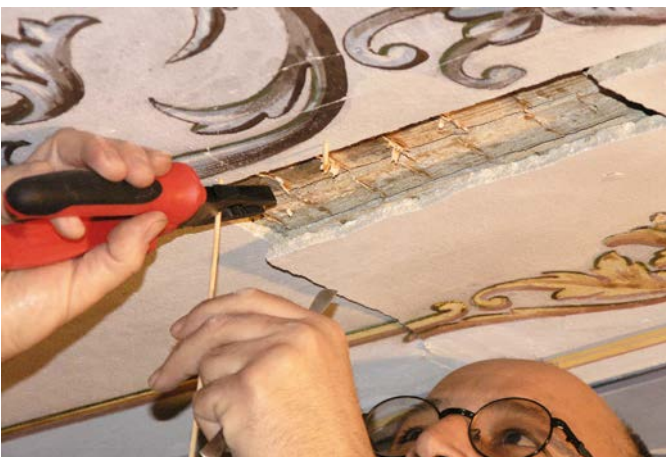
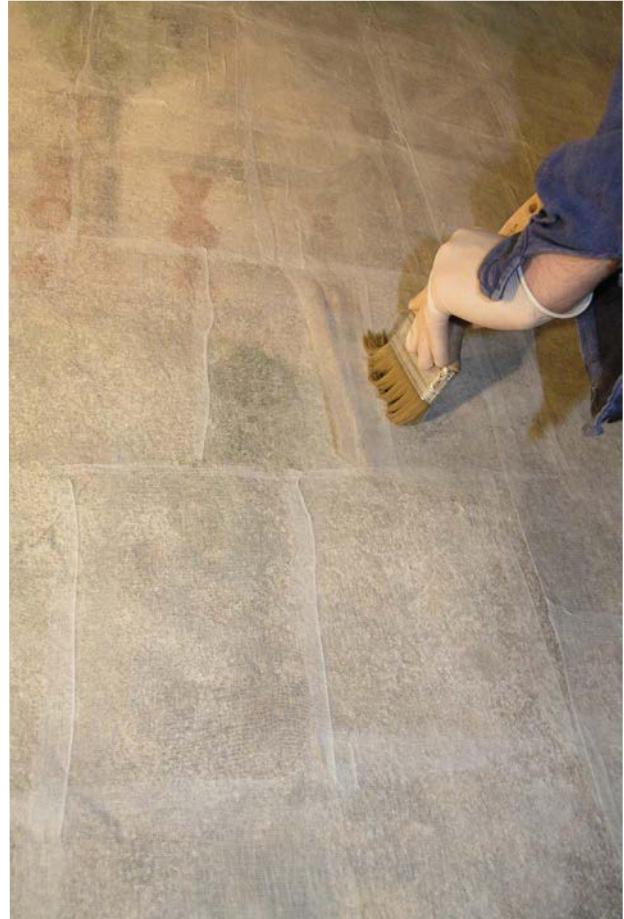
Zidni oslik na istočnom zidu kazališta, na pozornici je služio kao stalna scenska dekoracija

s površinom od 15 četvornih metara. Zbog provlaživanja zidne strukture na kojoj je žbuka oslika bila položena, naročito u predjelu zazidanog sjevernog prozora, došlo je do migracije soli iz zida i žbuke prema vidljivom licu oslika. Posljedično je došlo do slabljenja vezivne moći vapna u žbuci i njezina mjestimičnog otpadanja, odvajanja od podloge te mrvljenja i sipljivosti kako same strukture žbuke, tako i bojenog sloja. Nakon provedenog uzorkovanja i laboratorijskih istraživanja, čime je potvrđeno da je riječ o *secco* tehnici na zračnoj žbuci, obavljen je kompletan tretman revitalizacije žbuke saniranjem svih oštećenja: obrublivanjem, injektiranjem i impregnativnim tretiranjem. Potom je konsolidiran i bojeni sloj uz prethodno čišćenje kao preduvjet postavljanja privremenog zaštitnog armaturnog sloja preko lica oslika.

Zidni oslik na pozornici teatra iziskivao je poseban tretman zbog kroničnog problema odvajanja od podloge i mnogih zračnih džepova ispunjenih pulveriziranim ostacima žbuke koja je iz karbonatnih spojeva alterirala u sulfatne (gips), prijeteci proširenjem na zdrava područja. Zahvatima izolacije i neutralizacije, takvi procesi se zaustavljaju i saniraju napadnuti dijelovi žbuke. Injektiranjem se konsolidiraju i učvršćuju pozadinski dijelovi odvojeni od podloge.

Velika lakuna u donjem lijevom kutu zidnog oslika izolirana je impregnacijskim sredstvom i tekućom žbukom radi izjednačavanja upojnosti, kako bi što bolje primila elemente lokalnog tona ili eventualnog retuša. Na ostatku površine retuširala su se manja područja s nedostajućom pigmentacijom oslika i nadomjestile manje oscilacije u teksturi *intonaca*.

Završnim postavljanjem zaštitnog sloja, freska se štiti od UV-zraka i osnažuje slikani sloj sprječavajući moguće osipanje i ljuskanje.

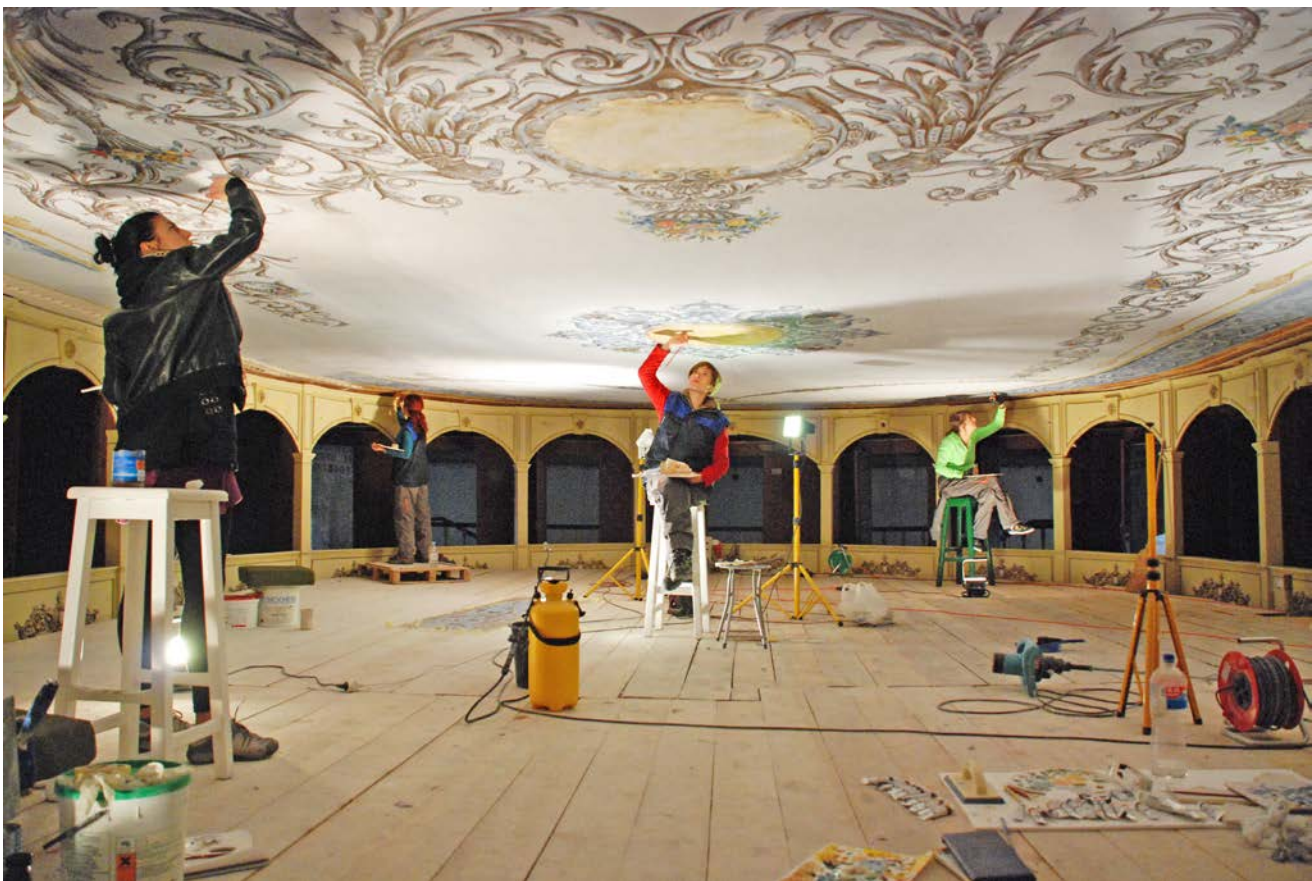
Nakon provedenih zaštitnih zahvata čišćenja bojenih slojeva, postavljen je preventivni

konsolidirajući zaštitni sloj, čime se povratio izvorni intenzitet pigmenata i čitljivost dekorativnog likovnog uzorka oslika. Tada se pristupilo izradi grafičke dokumentacije na čijoj se podlozi dalje bilježe i razrađuju svi restauratorski dokumentacijski zapisi.

U završnom dijelu prve faze toga složenog konzervatorsko-restauratorskog pothvata, postavio se zaštitni armaturni sloj preko lica svih oslikanih površina kako bi se slikarija zaštitila i osigurala od mogućih naknadnih oštećenja tijekom usporednih zaštitnih zahvata na sanaciji nosive gredne konstrukcije. Nakon zaštite lica, provedeni su i konzervatorsko-restauratorski postupci tretiranja poleđine stropnog oslika s kojega je ukonjen sloj prašine i smeća. Nakon čišćenja, na armaturnim drvenim letvicama otkriveni su tragovi boje pa je pretpostavljeno kako se radi o starijim oslikanim dijelovima kazališne opreme koja je u preinakama kazališne ponutrice preuporabljena kao obična drvena građa. I drvena konstrukcija i poleđina žbuke impregnirane su i tretirane biocidnom zaštitom.
