**GODIŠNJI IZVJEŠTAJ  
HRVATSKOG RESTAURATORSKOG ZAVODA  
ZA 2025. GODINU**

Zagreb, 2025.

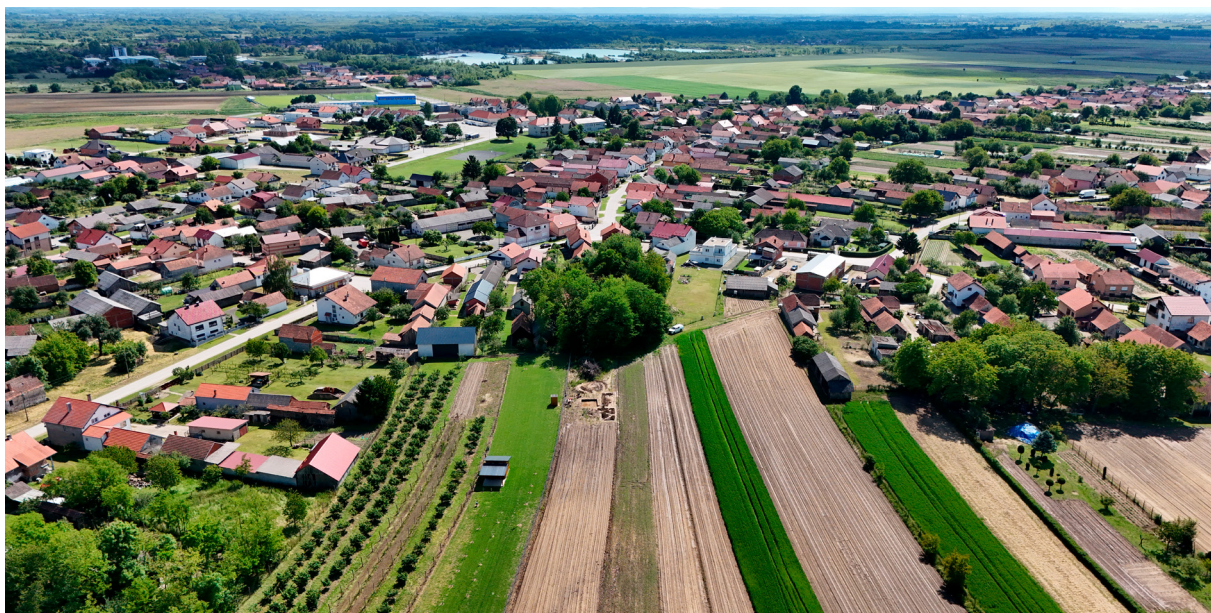
Arheološko nalazište Gorica smješteno je na prirodnoj gredi na sjevernom rubu današnjega naselja Domašinec. Riječ je o višeslojnom nalazištu s prapovijesnim, antičkim i ranosrednjovjekovnim horizontom. U kasnom brončanom dobu tu je bilo paljevinsko groblje kulture polja sa žarama. U antičkom razdoblju na istom je položaju

Domašinec, arheološka zona. Pogled na nalazište Gorica sa sjevera. Snimka: D. Branković, 2025.

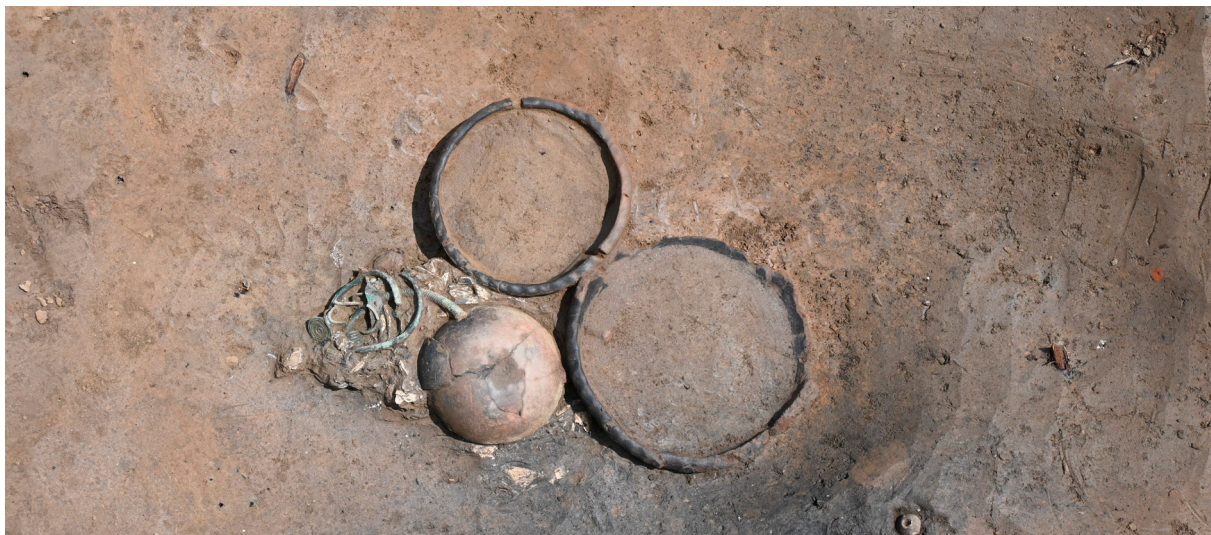
U 2025. godini istraženo je osam paljevinskih grobova na površini od 62,5 m<sup>2</sup>. Istraženi grobovi dio su ravnog paljevinskog groblja kasnobrončanodobne ruške grupe, regionalne kulturne skupine rasprostranjene na periferiji kompleksa kulture polja sa žarama, na području sjeveroistočne Slovenije i Međimurja. Groblje je upotrebljavano dvjestotinjak godina, od kraja 11. ili 10. do kraja 9. ili ranog 8. stoljeća prije Krista. Pokojnici su spaljivani na lomači izvan groblja. Njihovi spaljeni ostaci većinom su polagani na hrpicu u dnu grobne jame, a samo je u jednom slučaju dokumentiran ukop u keramičkoj urni. Uz kosturne ostatke pokojnika, u većini su grobova bile keramičke posude, odnosno i keramički pršljen, a evidentirana su i dva groba bez ikakvih priloga. U najbogatijim grobovima na hrpicama spaljenih kostiju pokojnika nađeni su dijelovi brončanog nakita, spaljenog zajedno s pokojnikom. Ti su grobovi većih dimenzija i ukopani tako da su kosti pokojnika i grobni prilozi smješteni unutar konstrukcije od nekog organskog materijala, oko koje su zasipani ostaci lomače.

Domašinec, arheološka zona. Grob 9. Snimka: M. Krmpotić, 2025.

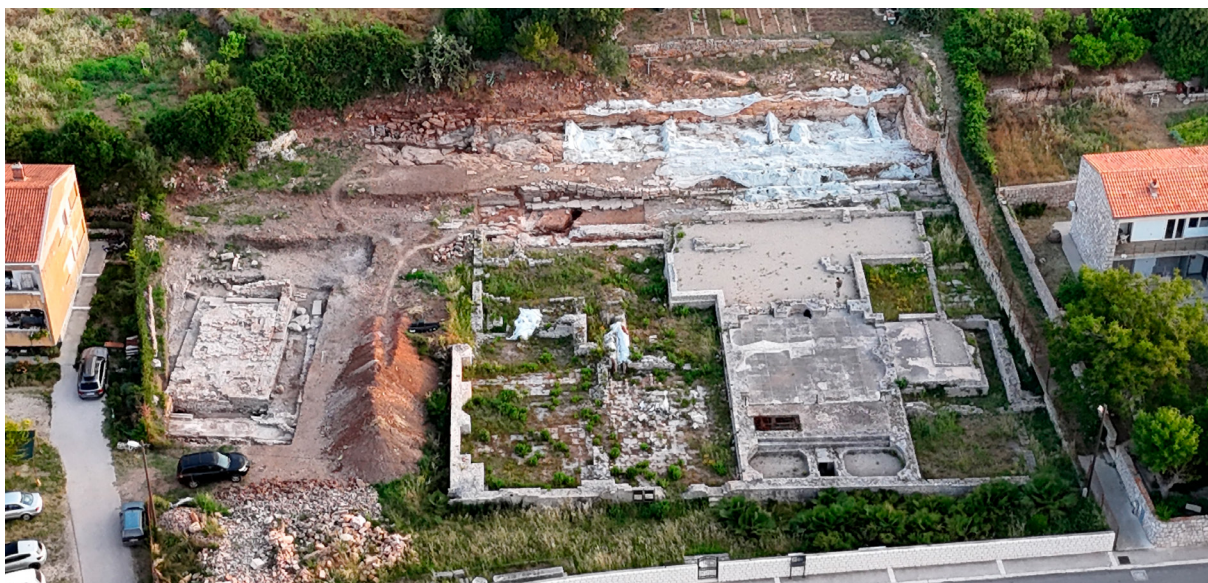
Istraživanja provedena 2025. godine u suradnji s Arheološkim muzejom u Splitu bila su usmjerena na područje sjeverno od današnjih termi te na prostor od zapadnog zida termi do današnjega ruba ograđenog prostora. Istražen je nastavak ulice 1 i njoj paralelnog suhozida. Od popločenja ulice očuvan je jedan red ploča neposredno uz suhozid u dužini 6 m, a na pločama su evidentirana dva obrađena kamena rubnjaka *in situ*. Između ulice i sjevernog zida termi pronađeni su odvodni kanal i dva zida očuvana u temeljnoj stopi, vjerojatno ostaci arhitekture starije od samih termi. Iznad ulice 1 nalaze se pločnik, objekti i zid od većih blokova obrađenog kamena, koji se proteže cijelom istraženom dužinom u smjeru istok – zapad. Istražen je nastavak toga zida u smjeru zapada te njegovo urušenje. Zapadno od termi, istraživanjem prostora uz temelje kameno-vapnene podloge, za koju se pretpostavlja da je bila namijenjena svetištu, definiran je tlocrt građevine pravokutnog oblika, koja je stajala na sterobatu i stilobatu. Ostali zidovi građevine potpuno su razgrađeni tijekom nekoliko posljednjih stoljeća. Pronađeni su ostatci arhitektonskih ukrasa, jednog vijenca i arhitrava, a s njezine je južne strane otkriven podni mozaik izrađen od bijelih kockica uokvirenih crnim kockicama složenima u obliku trokuta. Odnos mozaika i spomenute građevine za sada nije razjašnjen.

Otok Vis, Vis, antičke terme. Zračna snimka podnog mozaika. Snimka: ArheoPlan, 2025.

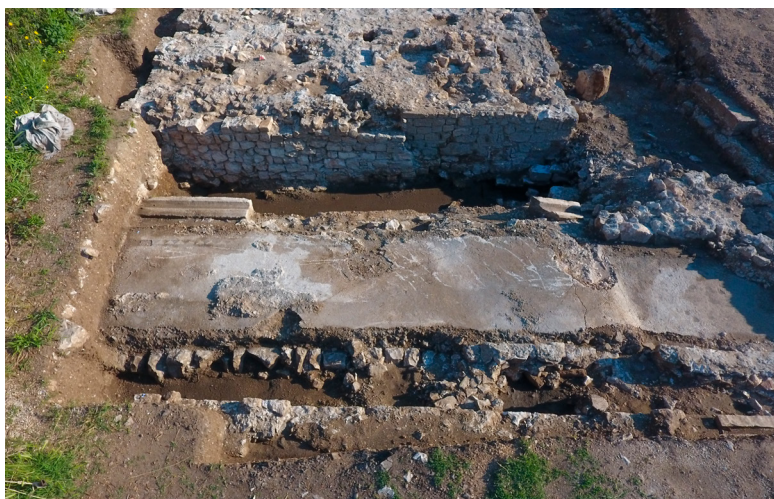
Otok Vis, Vis, antičke terme. Zračna snimka nakon dovršetka arheoloških istraživanja 2025. godine. Snimka: ArheoPlan, 2025.

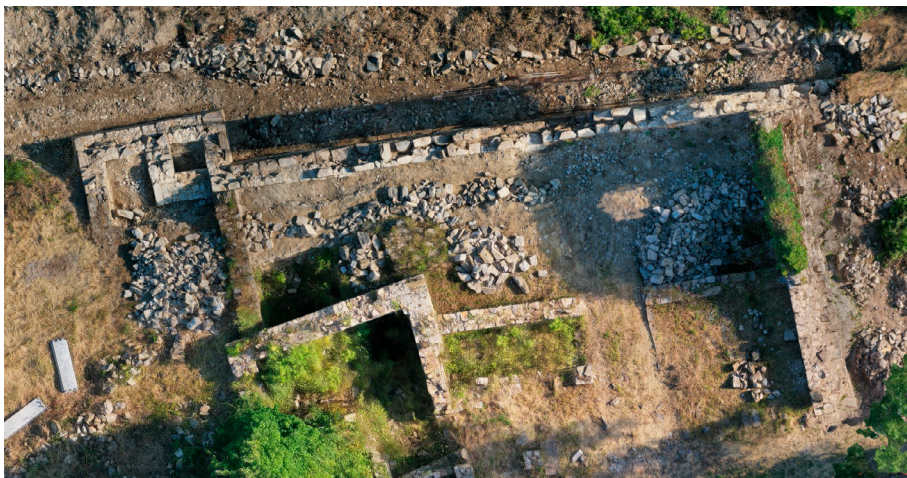
Paz, kaštel Paz. Pogled na sjeverni i istočni dio zidova utvrde tijekom radova. Snimka: Kapitel d.o.o., 2025.

Tijekom 2025. godine konzervatorsko-restauratorski radovi na kaštelu Paz obuhvatili su ostatke sjevernog i istočnog bedema. Radovi na ostacima sjeveroistočnog dijela kaštela počeli su čišćenjem raslinja sa svih zidnih ploha te uklanjanjem nužnog dijela oštećenih i raspucanih dijelova kamena kako bi se došlo do čvrste podloge. Urušeni dio između sjevernog i istočnog zida pažljivo je iskopan, uz stalni nadzor arheologa, a kvalitetniji kamen odvajao se za kasniju potrebu.

Sjeverni dio zida građen je od velikih klesanih, pravilnih blokova s vanjske strane te od nešto manjega kamena s unutarnje. Vanjsko lice zida bilo je ispucano i u velikoj mjeri smrvljeno pod utjecajem atmosferilija, raslinja i nasipnog dijela urušenja, stoga je bilo potrebno ukloniti red do dva kako bi se došlo do čvrste podloge za zidanje krune zida. Pri zidanju novopribavljenim kamenom pazilo se na postojeći slog kamena. Zid je završen, očišćen i saniran do visine od dva do tri metra.

U konačnici su vanjsko i unutarnje lice sjevernog zida tretirani fugiranjem i dersovanjem, nakon čega je istočni dio zida patiniran da bi se koloristički uskladio s ostalim, zasad obnovljenim dijelovima kompleksa. Sav urušen i iskopan materijal s lokaliteta odvezio se na obližnji gradilišni deponij, a ostatak zemljanog nasipa s vanjske strane sjevernog bedema uređen je na iskopanoj razini.

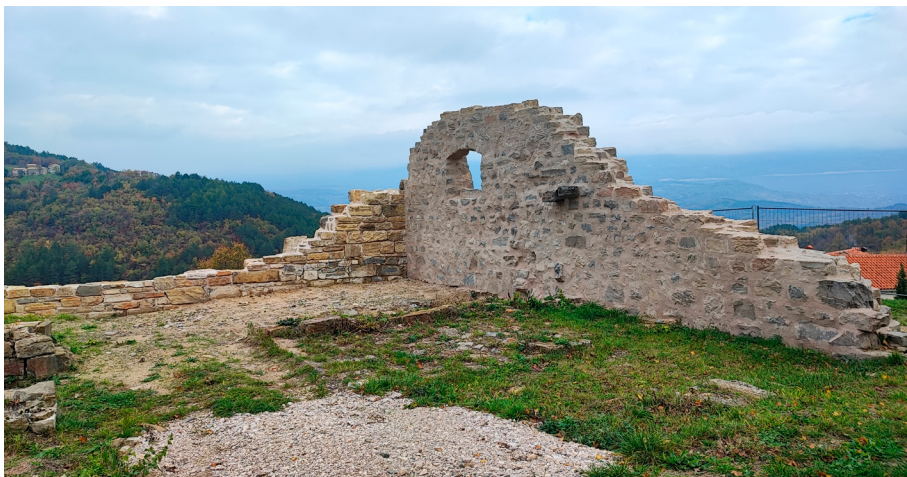
Paz, kaštel Paz. Unutarnje lice istočnog zida nakon završnog patiniranja. Snimka: S. Pamić, 2025.

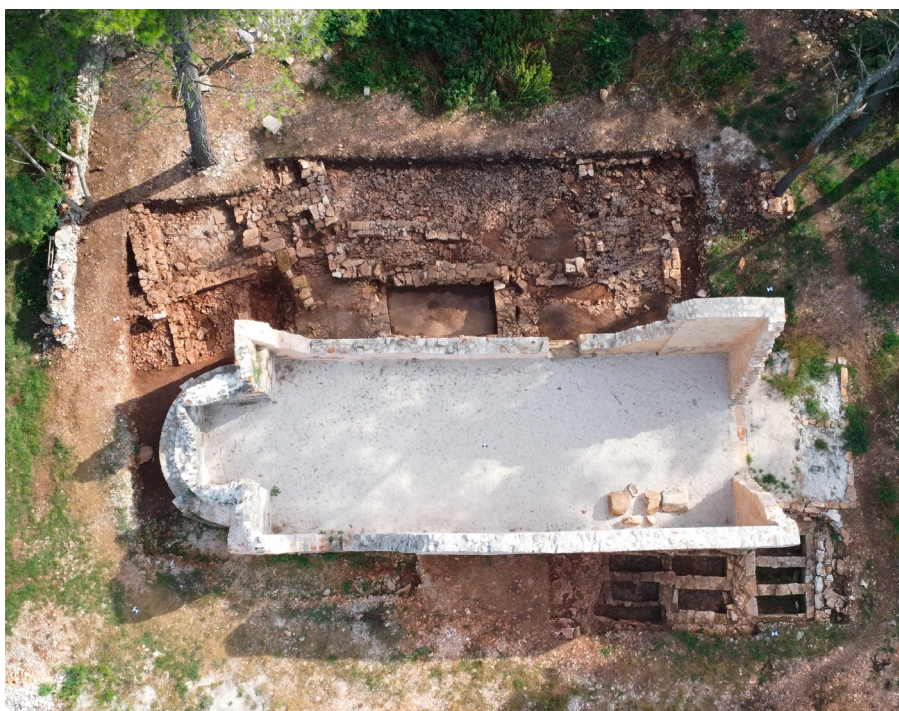
Krnica, crkva sv. Teodora.  
Nakon završenih arheoloških  
istraživanja 2025. godine  
i uređenja unutrašnjosti.  
Snimka: S. Pamić, 2025.

Osim arheoloških istraživanja, na lokalitetu se uređivao okoliš u svrhu prezentacije ostataka crkve. Deponirana zemlja s iskapanja odvezena je na drugu lokaciju, kako bi okoliš crkve bio čist i uredan i kako bi se mogla proširiti arheološka istraživanja, s obzirom na nove nalaze struktura otkrivene s južne strane crkve. Unutrašnjost crkve je očišćena od trave, pokrivena je geotekstilom i paropropusnom/vodonepropusnom folijom te pokrivena pijeskom.

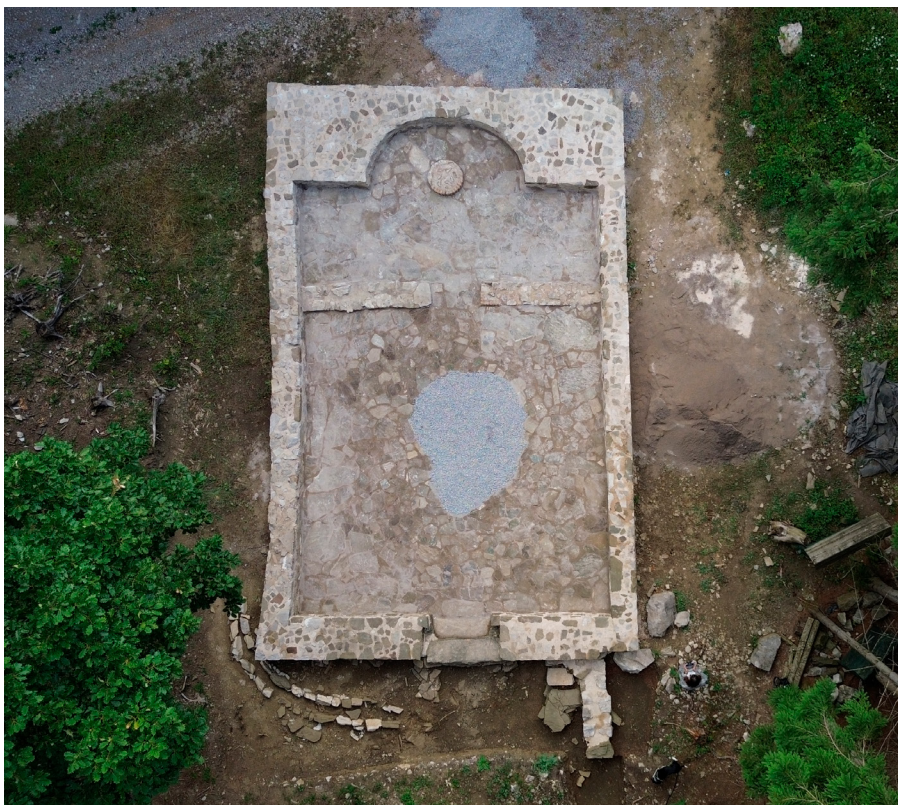
Klana, ostaci crkve sv. Marije Magdalene. Crkva nakon završenih konzervatorsko-restauratorskih radova 2025. godine. Snimka: M. Baričević, 2025.

Tijekom 2025. godine Odjel za kopnenu arheologiju Juršići Hrvatskog restauratorskog zavoda provodio je arheološka istraživanja i nadzor tijekom konzervatorsko-restauratorskih radova na lokalitetu Klana – ostaci crkve sv. Marije Magdalene. Radovi na sanaciji popločenja te crkve 2025. godine počeli su numeriranjem, sortiranjem i odlaganjem ploča od pješčenjaka od kojih je izvedeno unutarnje popločenje, s obzirom na podložnost pucanju i mrvljenju. Najštećeniji je bio središnji dio, na kojemu su se neke ploče trebale potpuno ukloniti i zamijeniti, dok je dio ploča uz bočne zidove i na području svetišta crkve trebalo tek dopuniti. Nakon uklanjanja ploča bilo je potrebno zemljani sloj debljine 20 cm (koji je služio kao podloga) zamijeniti kamenom frakcijom, odnosno novom podlogom za kamene ploče. Iskoristive ploče vraćene su na prvotno mjesto, dok su one popucane zamijenjene pločama deponiranim uz crkvu tijekom arheoloških istraživanja. Postavljene su u vapneni mort, dok je u središnjem dijelu, gdje nisu evidentirane, prostor niveliran tamponom položenim na prethodno postavljen geotekstil i kamenu frakciju.

Radovi su obuhvatili i obnovu nedostajućih dijelova oltara u svetištu, kao i završetak južnog temelja zida oltarne pregrade.

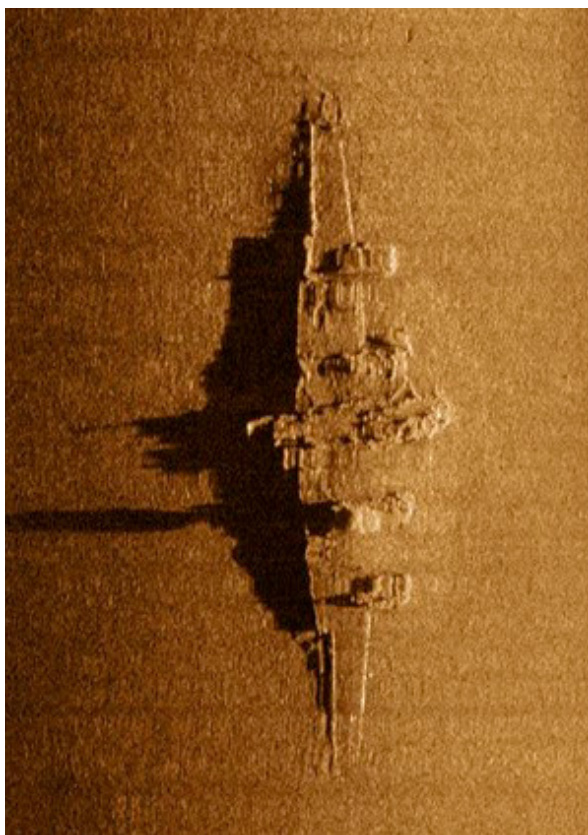
Otok Brač, snimka zrakoplova B-24 izrađena *side scan* sonarom. Snimka: K. Zubčić, 2025.

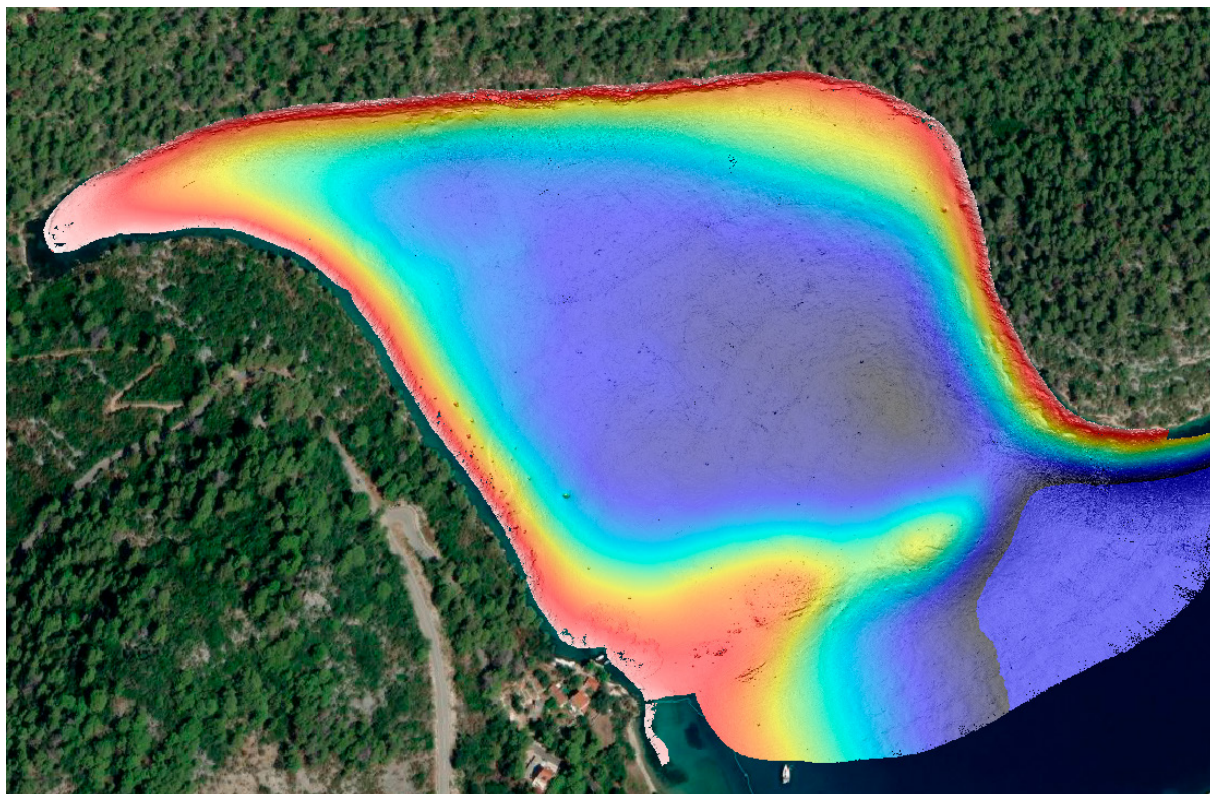
Dubrovačko-neretvanska županija, podmorje, rezultati batimetrijskog mjerenja uvale Polače. Izrada: Helicop, 2025.

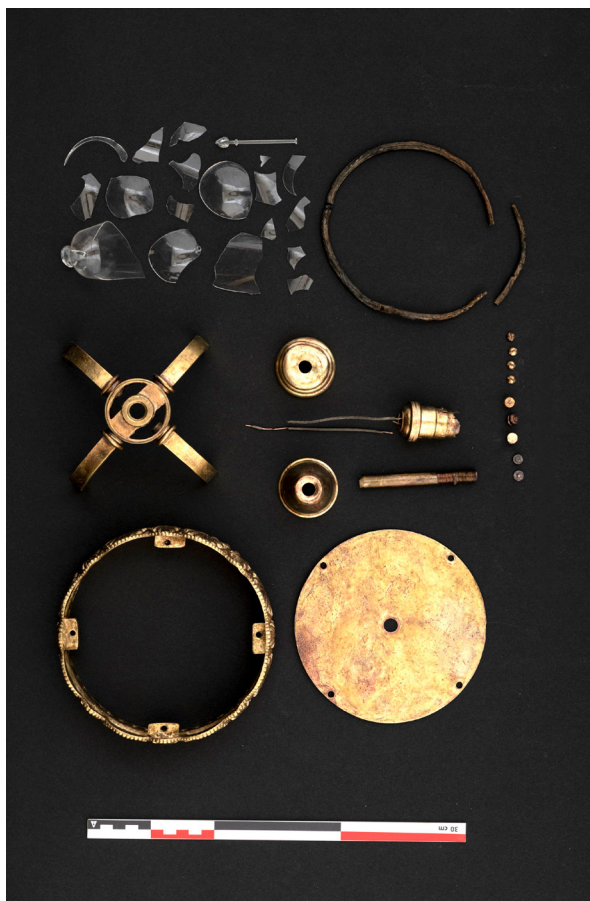
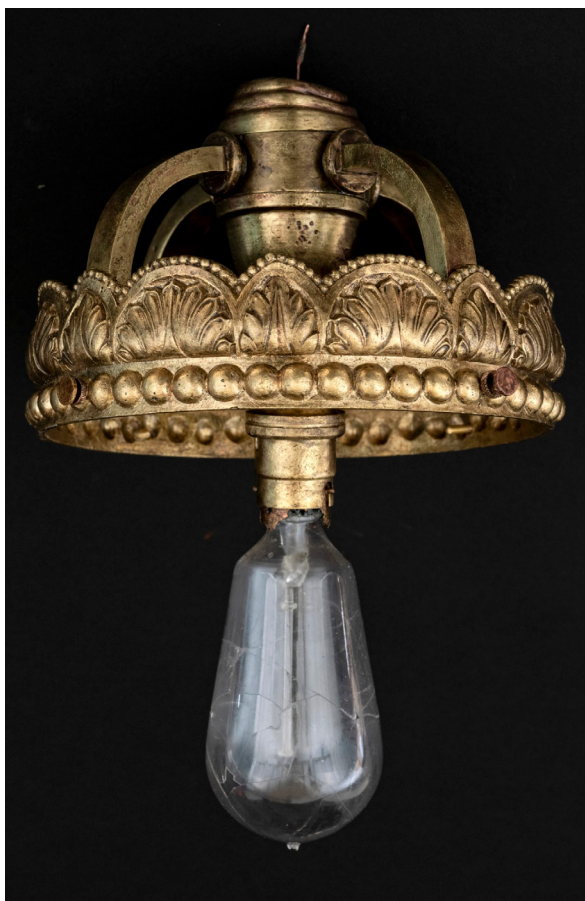
Otok Premuda, olupina ratnog broda *Szent Istvan*. Stropna svjetiljka prije i nakon konzervatorsko-restauratorskih radova. Snimka: P. Gamulin, 2025.

Odjel za podvodnu arheologiju Hrvatskog restauratorskog zavoda obavlja periodični nadzor olupine ratnog broda *Szent Istvan*, potopljenog 1918. godine kod otoka Premude. Tijekom 2025. godine obavljeni su konzervatorsko-restauratorski radovi na devet nalaza (porculanska šalica i noćna posuda, staklena boca za vino, stropna svjetiljka iz kapetanskog salona, stakleno sjenilo, četiri metalna puceta s prije pronađene uniforme), od čega je osam u cijelosti dovršeno. Stropna svjetiljka i puceta, izvađeni 2019. godine, već su povrgnuti dugotrajnom procesu desalinizacije, dok je za predmete od porculana i stakla bilo dovoljno samo ispiranje u tekućoj vodi. Predmeti su u većoj ili manjoj mjeri prekriveni raznim morskim obraštajem, a metalni i korozivnom naslagom. Porculan i staklo očišćeni su mehaničkim i kemijskim metodama. Na noćnoj posudi pronađeni su ostaci ukrasne trake modre boje koja je rekonstruirana, a za nedostajući dio oboda staklene boce izrađen je kalup za rekonstrukciju koja je u završnoj fazi. Mesingani prednji dio puceta je prethodno dovršen, a u 2025. rekonstruirane su potpuno propale poledine od željeza. Najsloženiji i najdugotrajniji radovi obavljeni su na električnoj stropnoj svjetiljci, koja se sastoji od višedijelnog kućišta od mesinga s bakrenim vijcima, staklene žarulje s mesinganim grlom i bakrenim žicama obloženim voštanim platnom, gumene brtve i ukrašenog staklenog sjenila. Komponente su postupno rastavljane, a metal čišćen mehanički i ultrazvučnom metodom, zatim konzerviran i zaštićen površinskim lakom, dok je staklena žarulja slijepljena od ulomaka. Dio bakrenih vijaka koji su sasvim propali zamijenjen je sličnim mesinganim. Gumena brtva je tretirana konsolidantom i spojena. Naposljetku je svjetiljka ponovno složena. Izrađena je završna fotografska i pisana restauratorska dokumentacija, a predmeti su pripremljeni za povratak u nadležni muzej u Puli.

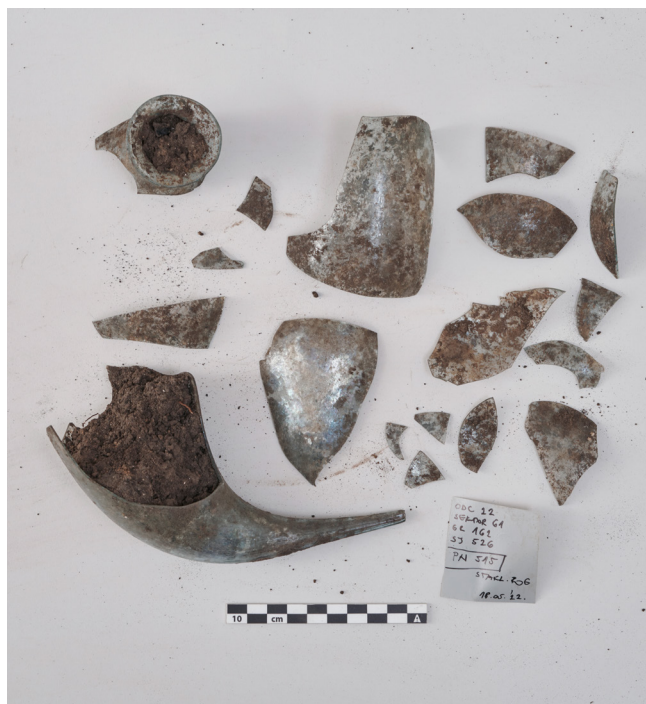
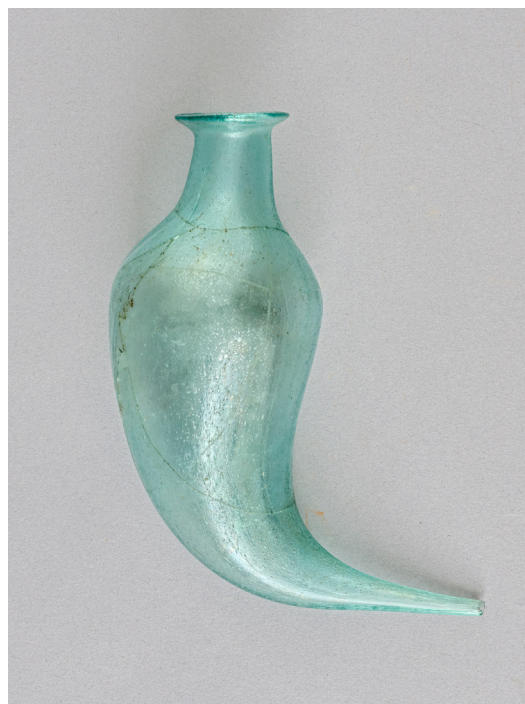
Otok Lošinj, državna cesta 100 (dionica Osor – Nerezine). Stakleni riton prije i nakon konzervatorsko-restauratorskih radova. Snimke: Lj. Gamulin, 2023., 2025.

Tijekom 2025. godine nastavljeni su konzervatorsko-restauratorski radovi na pokretnim arheološkim nalazima s antičke nekropole pronađene u arheološkim istraživanjima nalazišta o. Lošinj, državna cesta 100 (dionica Osor – Nerezine). Manji dio grobova može se datirati u razdoblje prapovijesti, dok se većina od 202 istražena groba datira u razdoblje od kraja 1. stoljeća pr. Kr. do sredine 2. stoljeća. Osim desetak kosturnih grobova, većina pripada incineracijskom načinu ukapanja, sa spaljenim ostacima pokojnika položenim u kamenu, staklenu ili keramičku urnu.

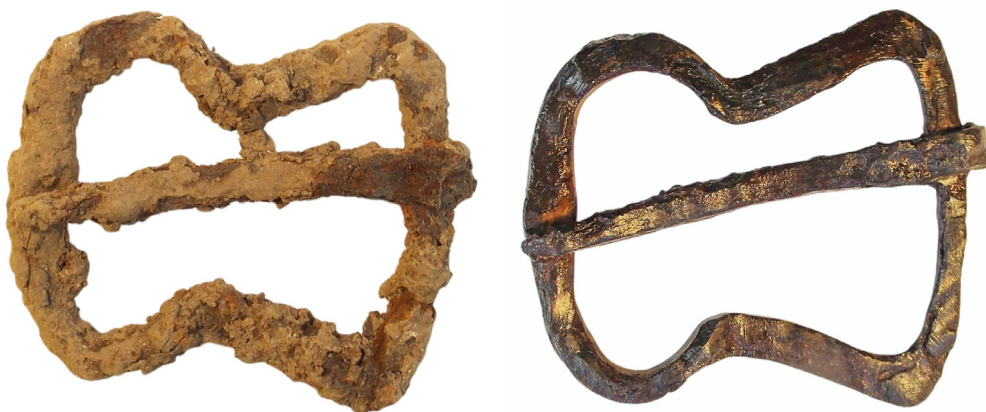
Sveti Lovreč, Sveti Lovreč Pazenatički. Željezna kopča prije i nakon konzervatorsko-restauratorskih radova. Snimke: M. Mustaček, 2025.

Postupak čišćenja proveden je mehanički i kemijski, ovisno o stupnju degradacije površine. Uklonjene su naslage zemlje, prašine, organskih tvari i površinskih nečistoća. Čišćenje je provedeno pod povećalom, uz upotrebu mekih četki, skalpela i drugih preciznih alata, kako bi se izbjeglo oštećenje izvorne strukture.

Zbog prisutnih korozijskih soli, svi su predmeti podvrgnuti procesu odsoljavanja, nakon kojega su uklonjene korozivne naslage do razine stabilne izvorne površine; potom su predmeti temeljito osušeni i zaštićeni.

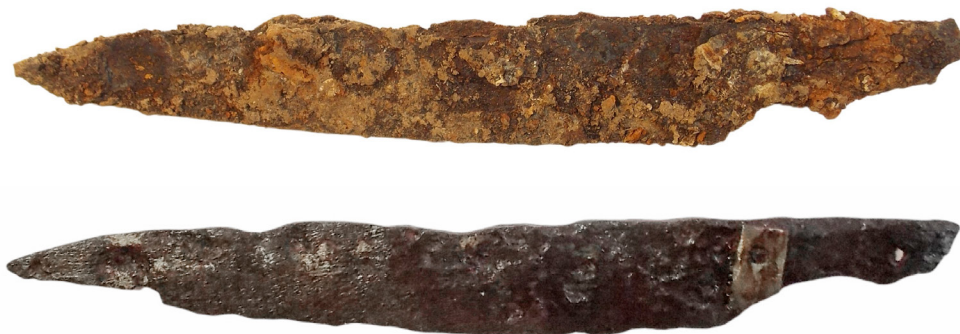
Sveti Lovreč, Sveti Lovreč Pazenatički. Oštrica noža prije i nakon konzervatorsko-restauratorskih radova. Snimke: M. Mustaček, 2025.

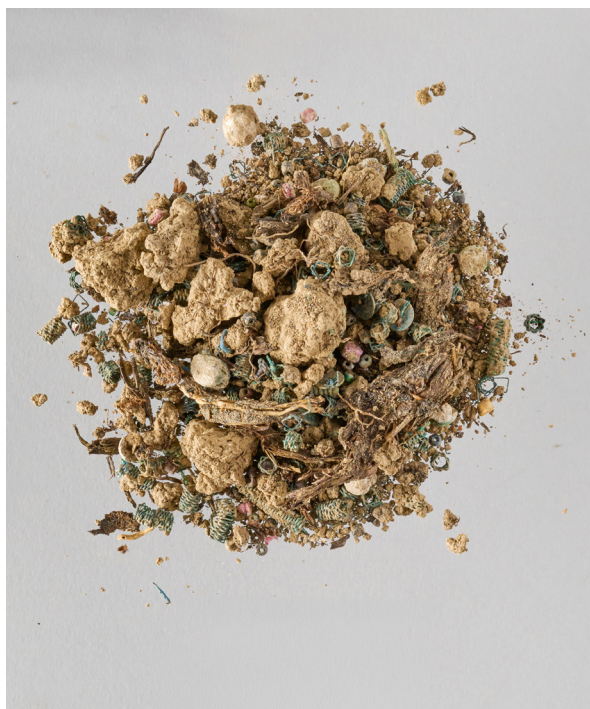
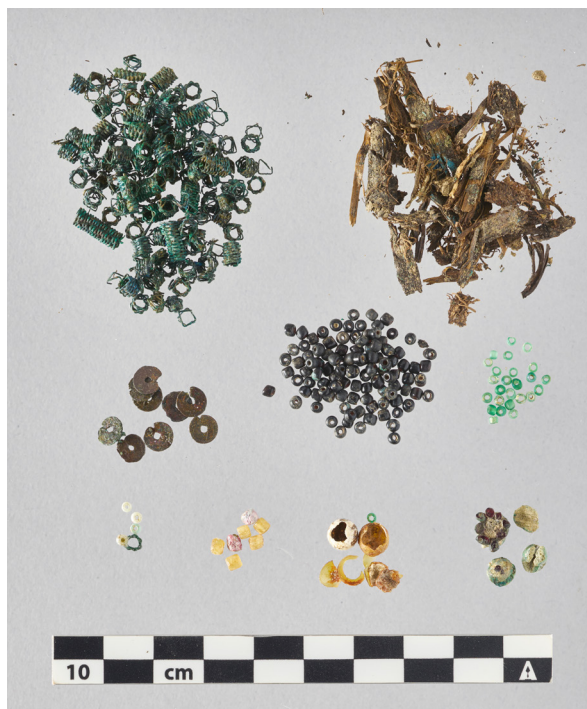
Trema, crkva sv. Julijane. Dijelovi oglavlja prije i nakon konzervatorsko-restauratorskih radova. Snimke: Lj. Gamulin, 2025.

Dijelovi oglavlja su od različitih materijala, stoga su najprije oprani od zemlje mješavinom etilnog alkohola i destilirane vode. Potom su razvrstani prema materijalu i tipu na brončane zavojnice, brončane matice, ostatke kože te staklene perlice prema tipologiji. Brončane zavojnice su izuzetno tanke i krhke pa su samo mehanički čišćene od površinske korozije olovkom sa staklenim nitima, kao i brončane matice, a potom tretirane blokatorom korozije i zaštićene premazom. Staklene perlice očišćene su kistom i tankom medicinskom iglom. Ostaci kože oprani su destiliranom vodom i kistom i nisu tretirani, da bi se na njima mogle provesti analize.

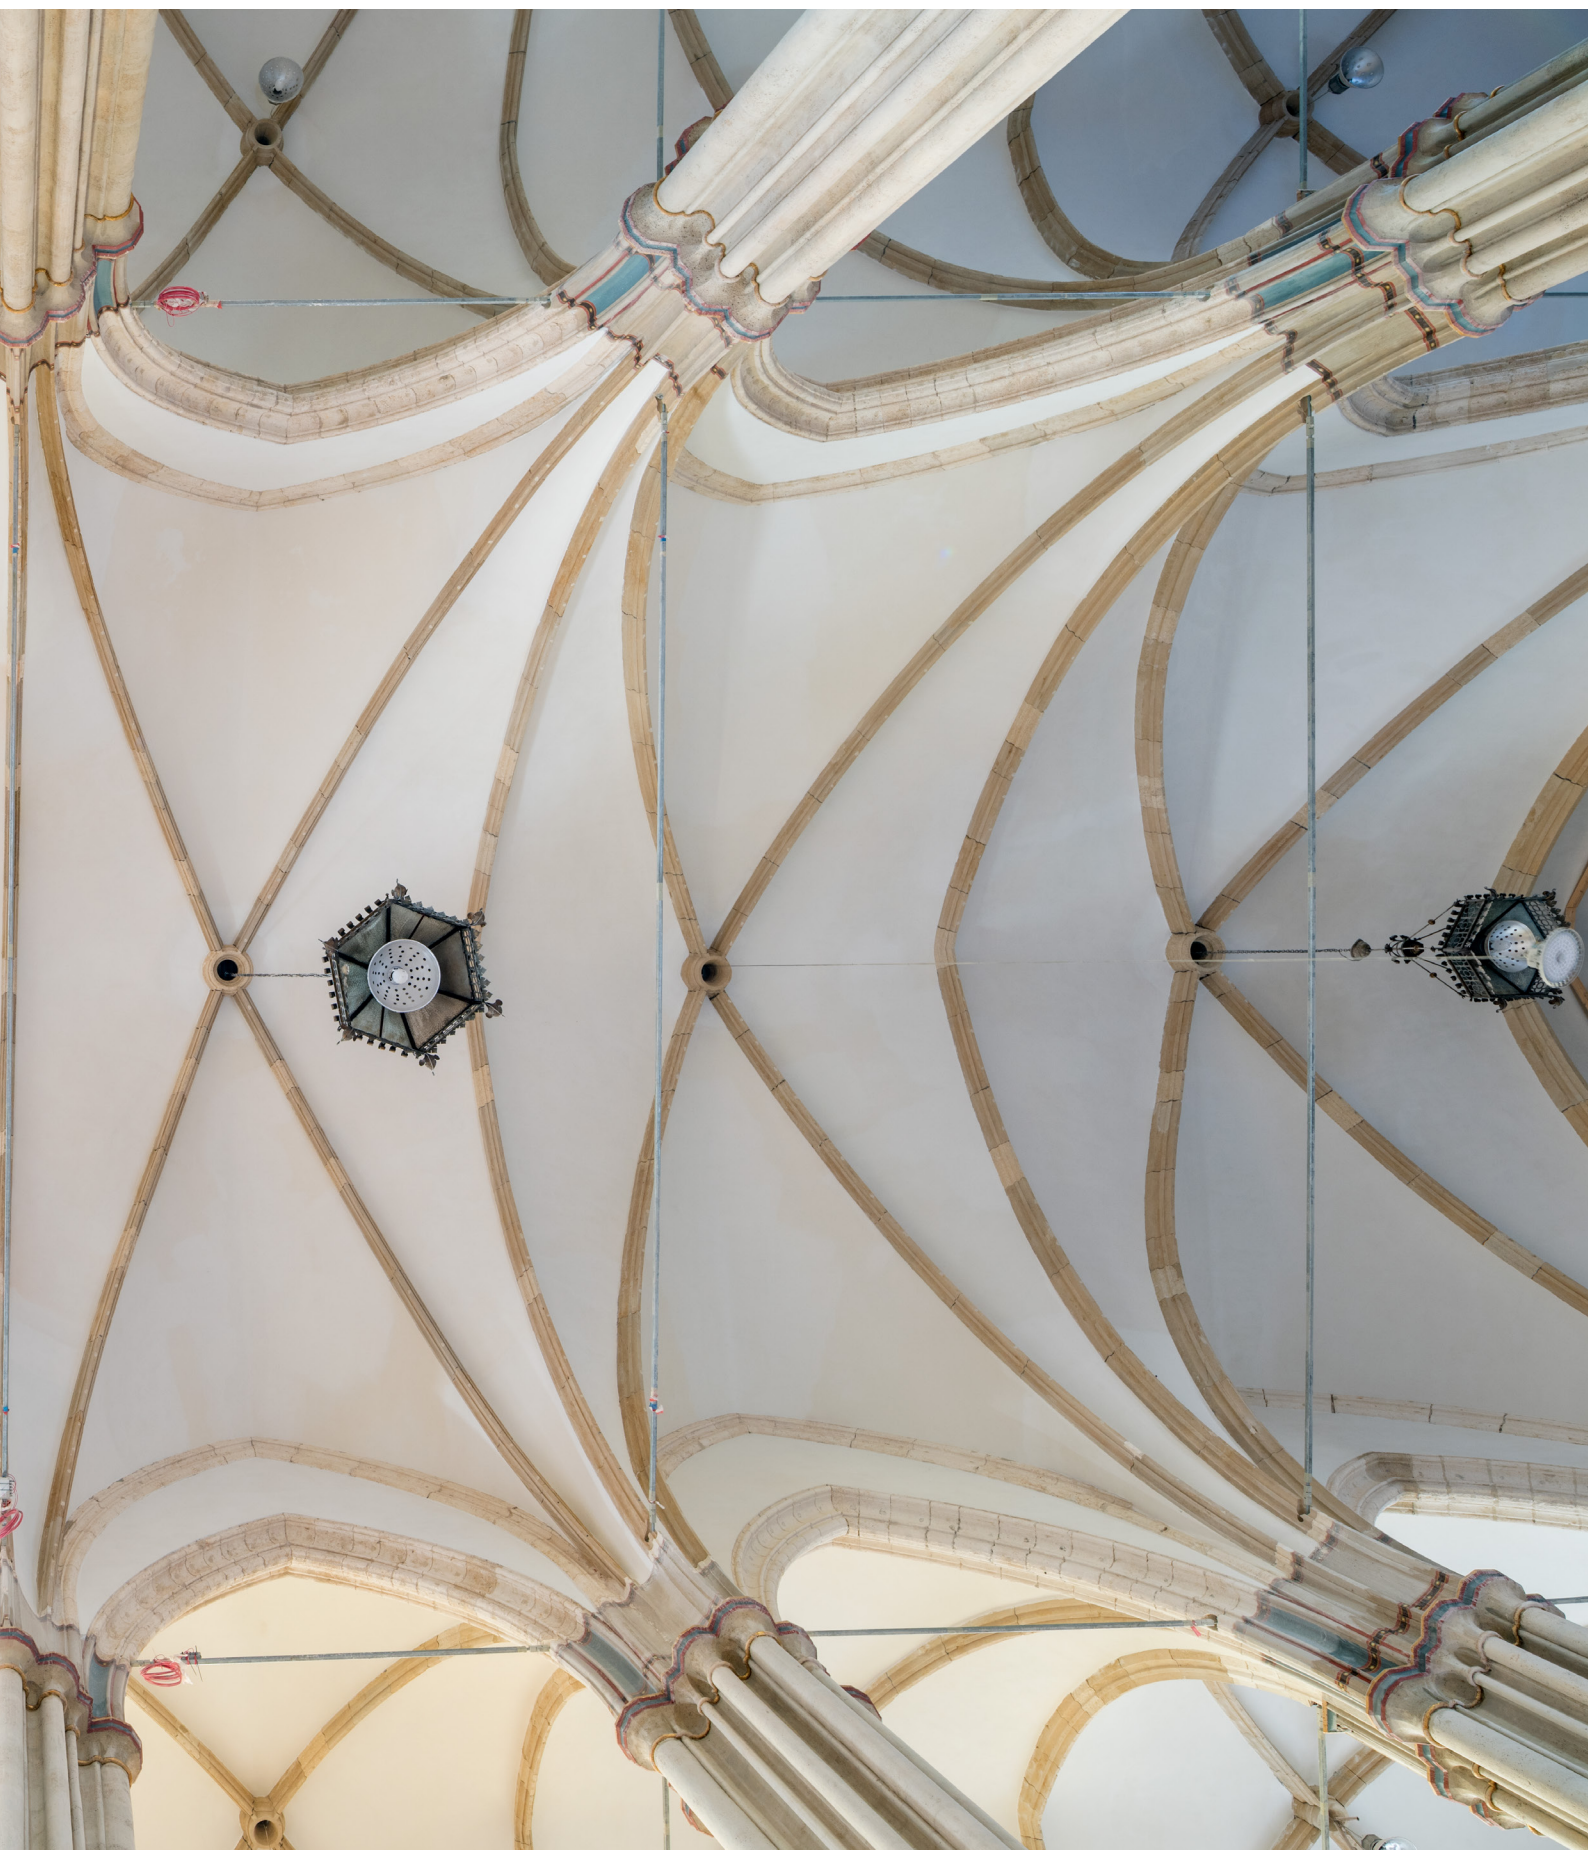
Zagreb, katedrala Uznesenja Blažene Djevice Marije i sv. Stjepana i Ladislava. Svod glavnog broda nakon radova statičke sanacije i uklanjanja skele. Snimka: K. Gavrilica, 2025.

U 2025. godini nastavljeni su radovi i na zagrebačkoj katedrali Uznesenja Blažene Djevice Marije i sv. Stjepana i Ladislava, teško oštećenoj u potresu 2020. godine. Zagrebačka katedrala je najveća hrvatska sakralna građevina i jedan od najvrjednijih spomenika hrvatske kulturne baštine. Dio je zaštićenoga nepokretnog kulturnog dobra katedralnog kompleksa, nadbiskupskoga dvora s kapelom sv. Stjepana, utvrdama i Parkom Ribnjak na Kaptolu.

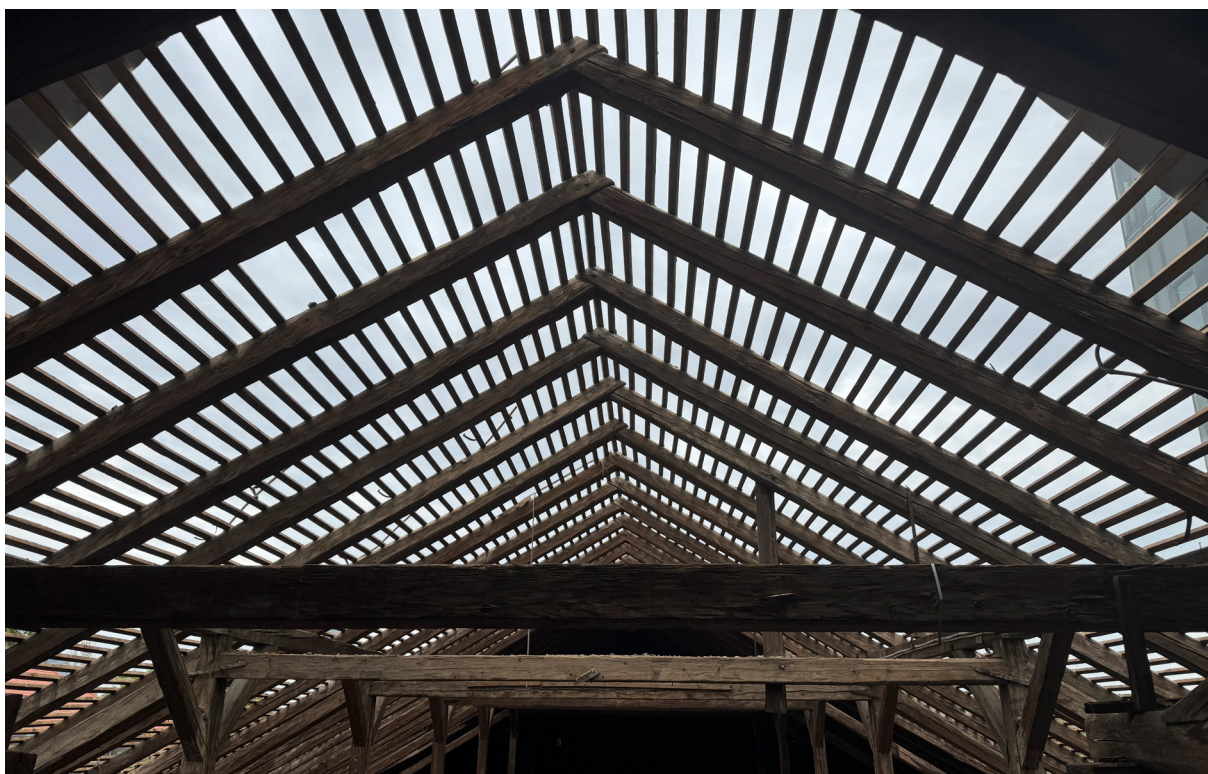
Zagreb, bivša Tvornica duhana u Zagrebu. Demontaža postojećeg krovišta. Snimka: B. Mostarčić, 2025.

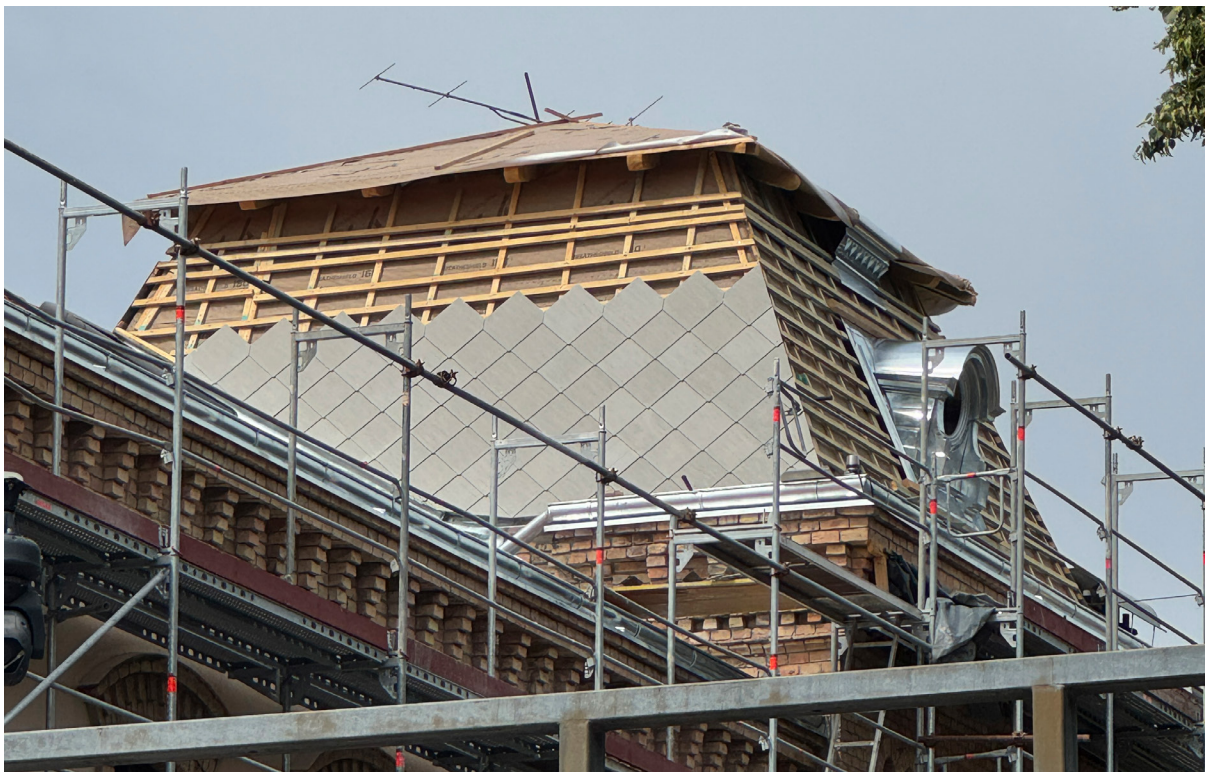
Zagreb, bivša Tvornica duhana u Zagrebu. Izrada krovšta velike kupole nad stubišnim rizalitom. Snimka: B. Mostarčić, 2025.

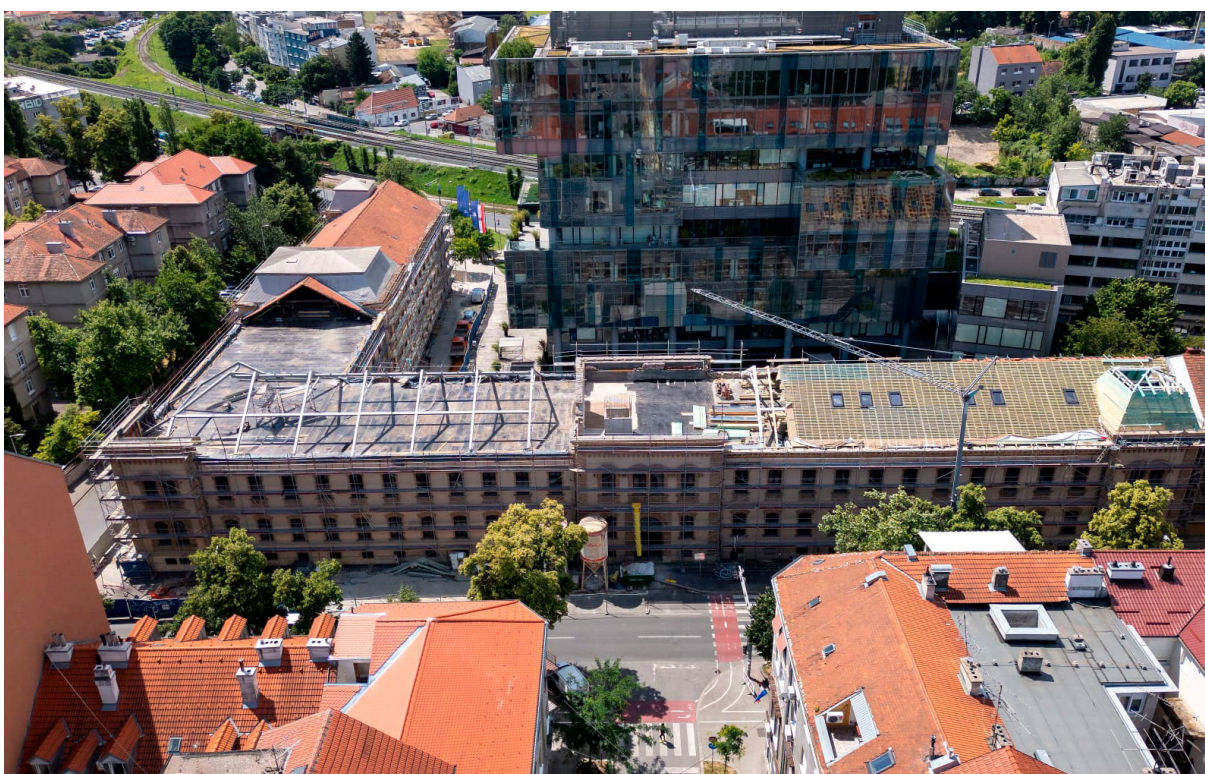
Zagreb, bivša Tvornica duhana u Zagrebu. Zračna snimka rekonstrukcije krovšta zgrade – pogled sa sjevera. Snimka: I. Čamber, 2025.

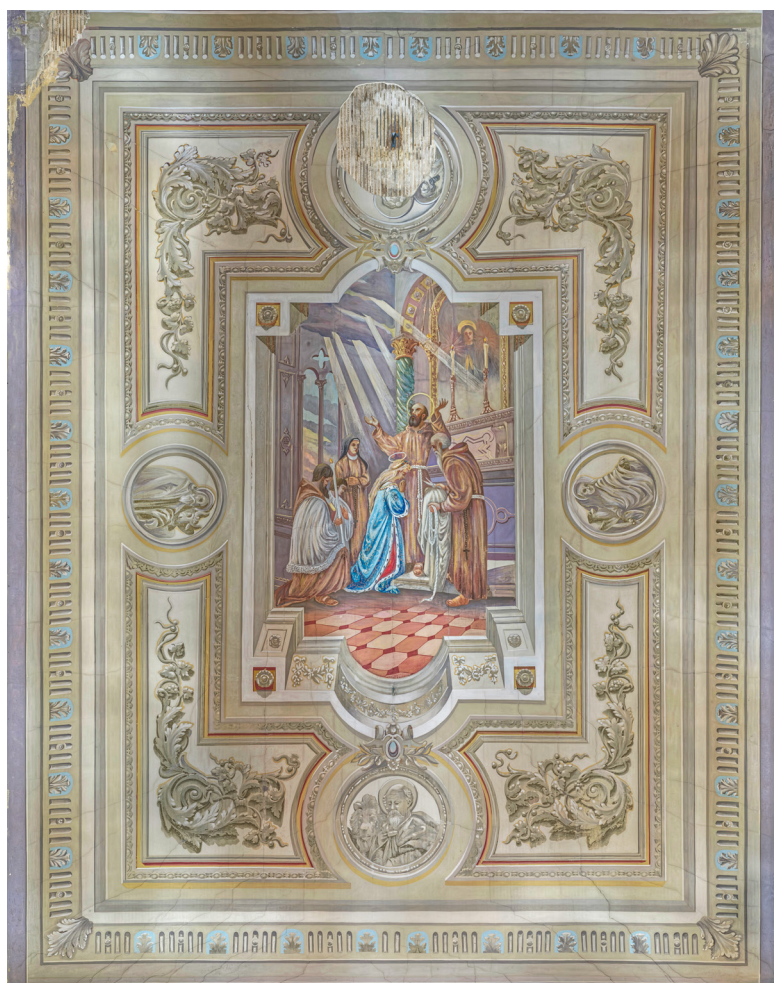
Split, samostan i crkva sv. Klare. Tlocrt postojećega stanja. Snimka: SKIMI64 d.o.o., 2025.

Program radova na sakralnom kompleksu klarisa u Splitu odnosi se na nastavak zamjene dotrajale prozorske stolarije, izvedbu konzervatorsko-restauratorskih radova na zidnoj slici svoda crkve i na dokumentaciju postojećega stanja. Radovi su bili usmjereni na sanaciju dviju većih lakuna s potpunim nedostatkom žbuke i oštećenim nosivim slojem.

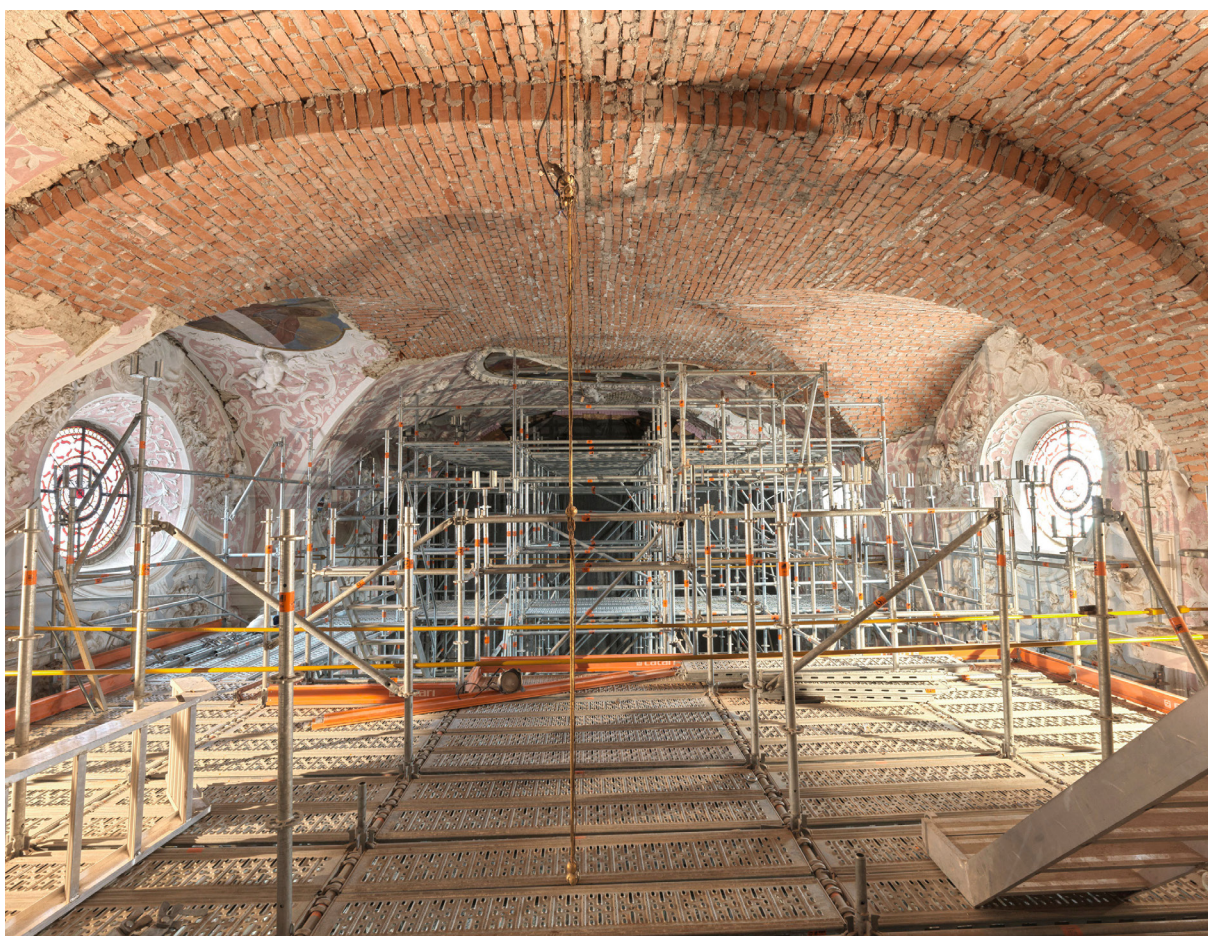
Zagreb, Akademska crkva sv. Katarine Aleksandrijske. Pogled sa skele na prezidani dio svoda koji se urušio u potresu 29. prosinca 2020. godine. Snimka: Lj. Gamulin, 2025.

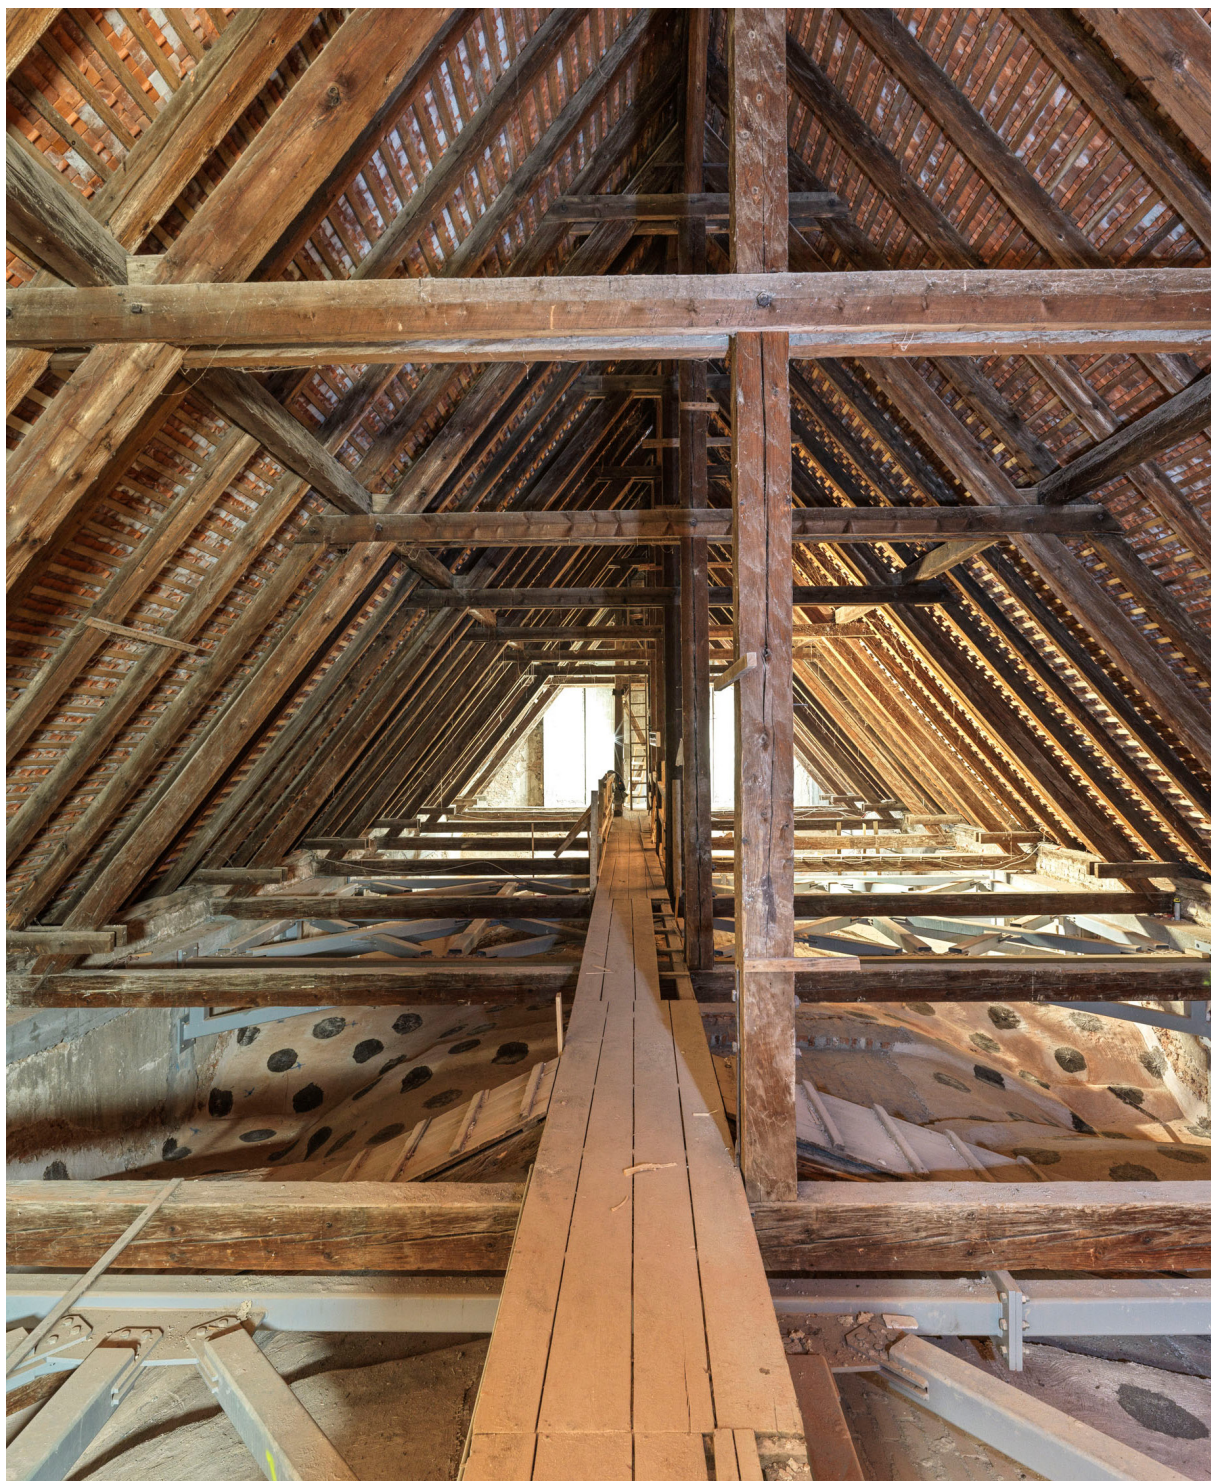
Zagreb, Akademska crkva sv. Katarine Aleksandrijske. Krovište nakon provedenih radova konstruktivne obnove.  
Snimka: Lj. Gamulin, 2025.

Program na akademskoj crkvi sv. Katarine Aleksandrijske u Zagrebu obuhvaćao je konzervatorsko-restauratorske radove koji su pratili nužne mjere konstruktivne sanacije oštećenja nakon potresa koji su zadesili Zagreb i okolicu 22. ožujka i 29. prosinca 2020. godine i teško oštetili konstrukciju građevine. Radovi su obuhvaćali strapiranje dijelova žbuke sa zidnim oslicima i štukodekoracijama na mjestima potrebne konstruktivne sanacije svoda te radove na kamenoj plastici (ponajprije pokrovnoj ploči menze oltara). Također se radilo na bazama koje nose ukrasne vaze na vrhu spoja glavnog pročelja s bočnim zidovima kapela. Nakon postavljanja skele za obnovu pročelja, utvrđeno je da su zidane baze s kamenim zaključnim pločama teško oštećene i da ih treba obnoviti prezidavanjem zidanog dijela i lijepljenjem razlomljenih dijelova kamenih poklopnica. Restauracija vaza nastavit će se nakon demontaže i detaljnog pregleda.
