**GODIŠNJI IZVJEŠTAJ  
HRVATSKOG RESTAURATORSKOG ZAVODA  
ZA 2025. GODINU**

Zagreb, 2025.

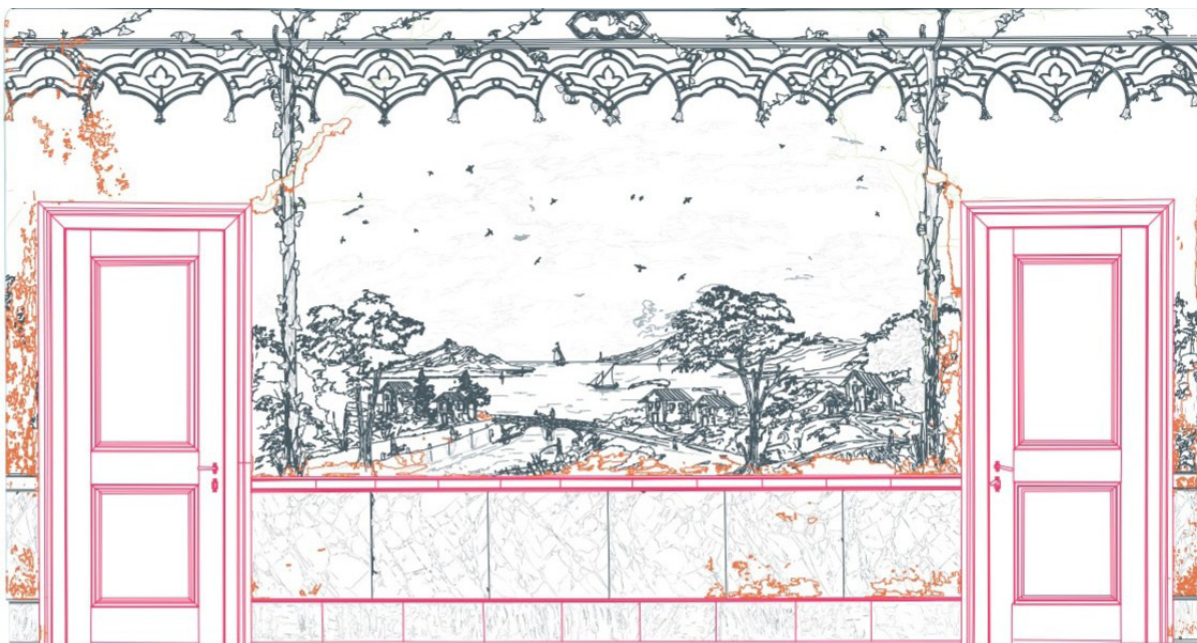
Lastovo, Knežev dvor (Palac). Linijski crtež oslikanog stropa i zidova tzv. prostorije 3 prema ortofotografijama zatečenog stanja, sjeverozapadni zid. Izrada: N. Radošević, 2024./2025.

Tijekom 2025. godine dovršeno je konzervatorsko-restauratorsko izvješće za knežev dvor u Lastovu, poznat i kao Palac, a obuhvaća fotodokumentaciju zatečenog stanja građevine i rezultate konzervatorsko-restauratorskog sondiranja u unutrašnjosti i na pročeljima. Izrađena je i grafička dokumentacija zatečenog stanja zidnog oslika, kao i digitalna geodetska situacija stvarnog stanja Kneževa dvora te idejno rješenje konstrukcije kao prva faza projektne dokumentacije za konstruktivnu sanaciju.

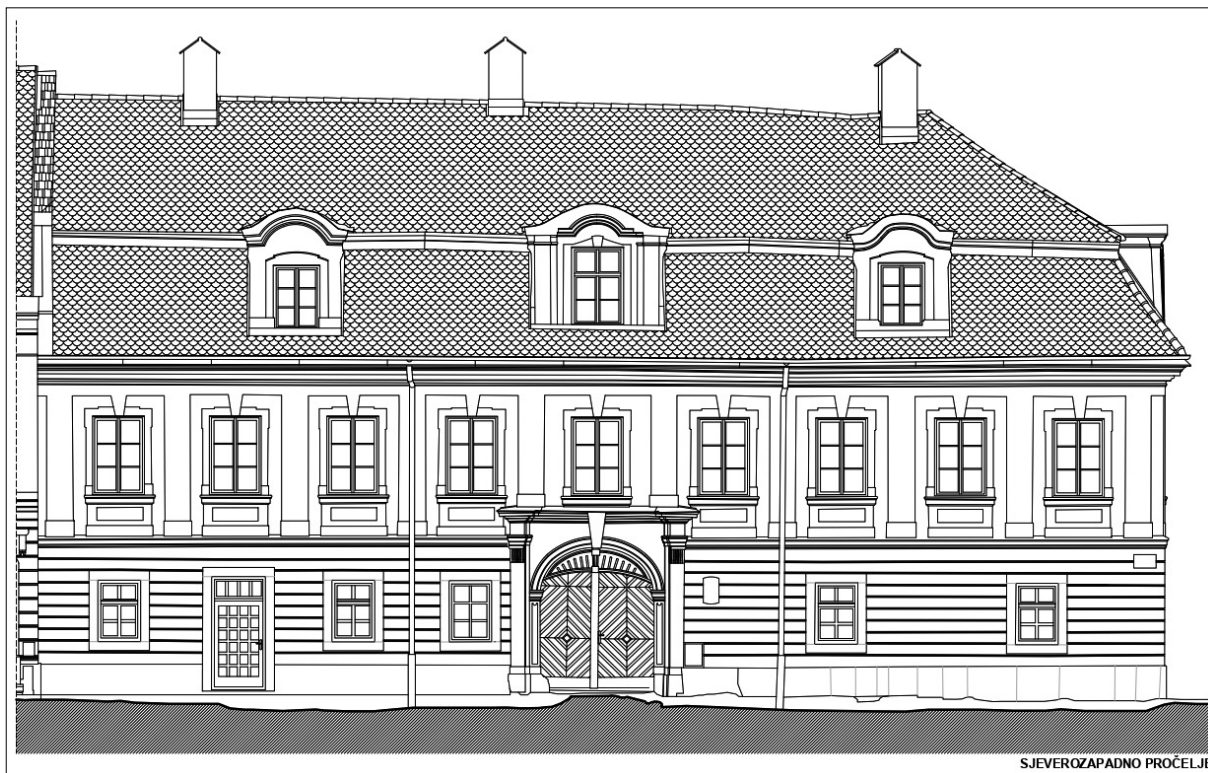
Karlovac, palača Gutterer. Arhitektonska snimka postojećeg stanja – sjeverozapadno pročelje. Snimka: SKIMI64 d.o.o., 2025.

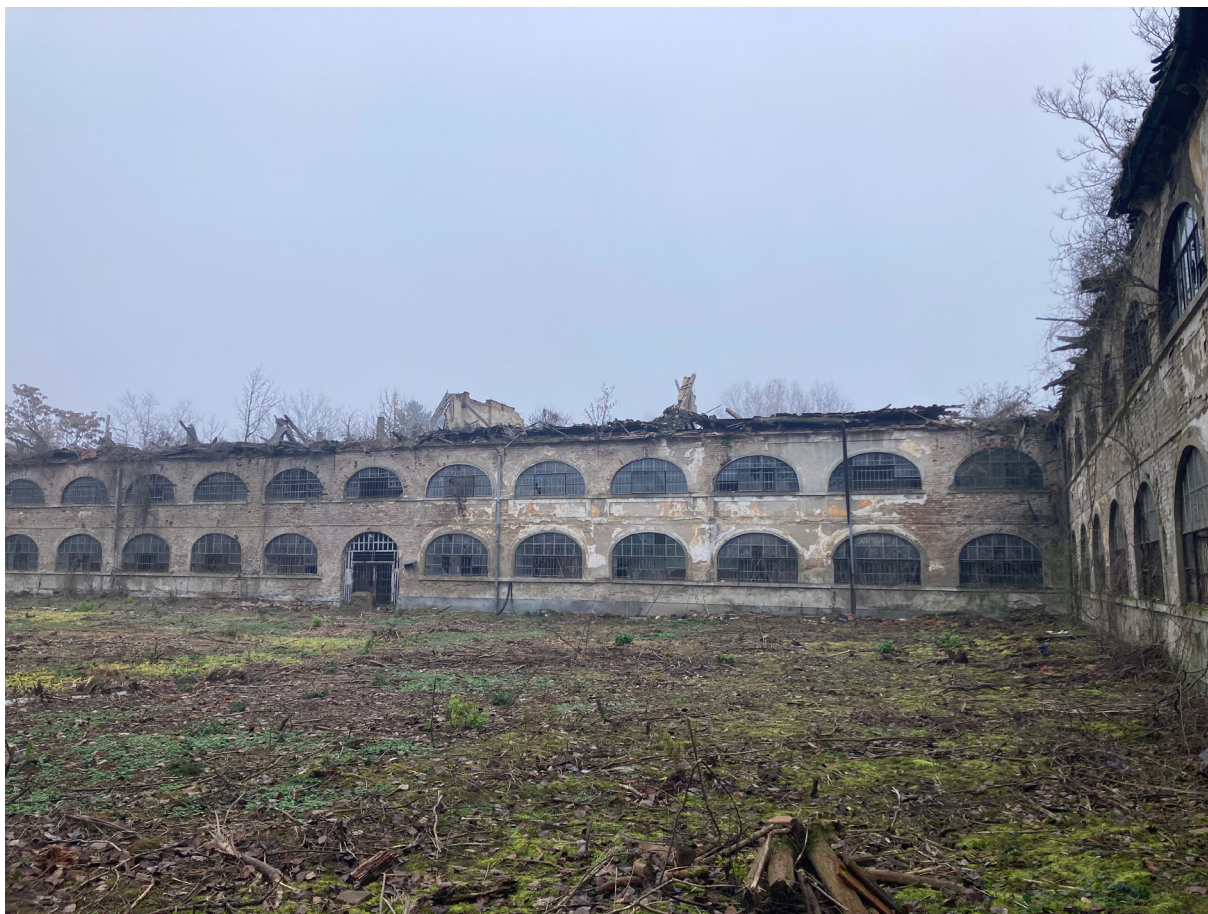
Stara Gradiška, tvrđava Stara Gradiška. Istočno krilo pješačke vojarne. Stanje nakon uklanjanja dijela krovišta i dimnjaka. Snimka: M. Sladović, 2025.

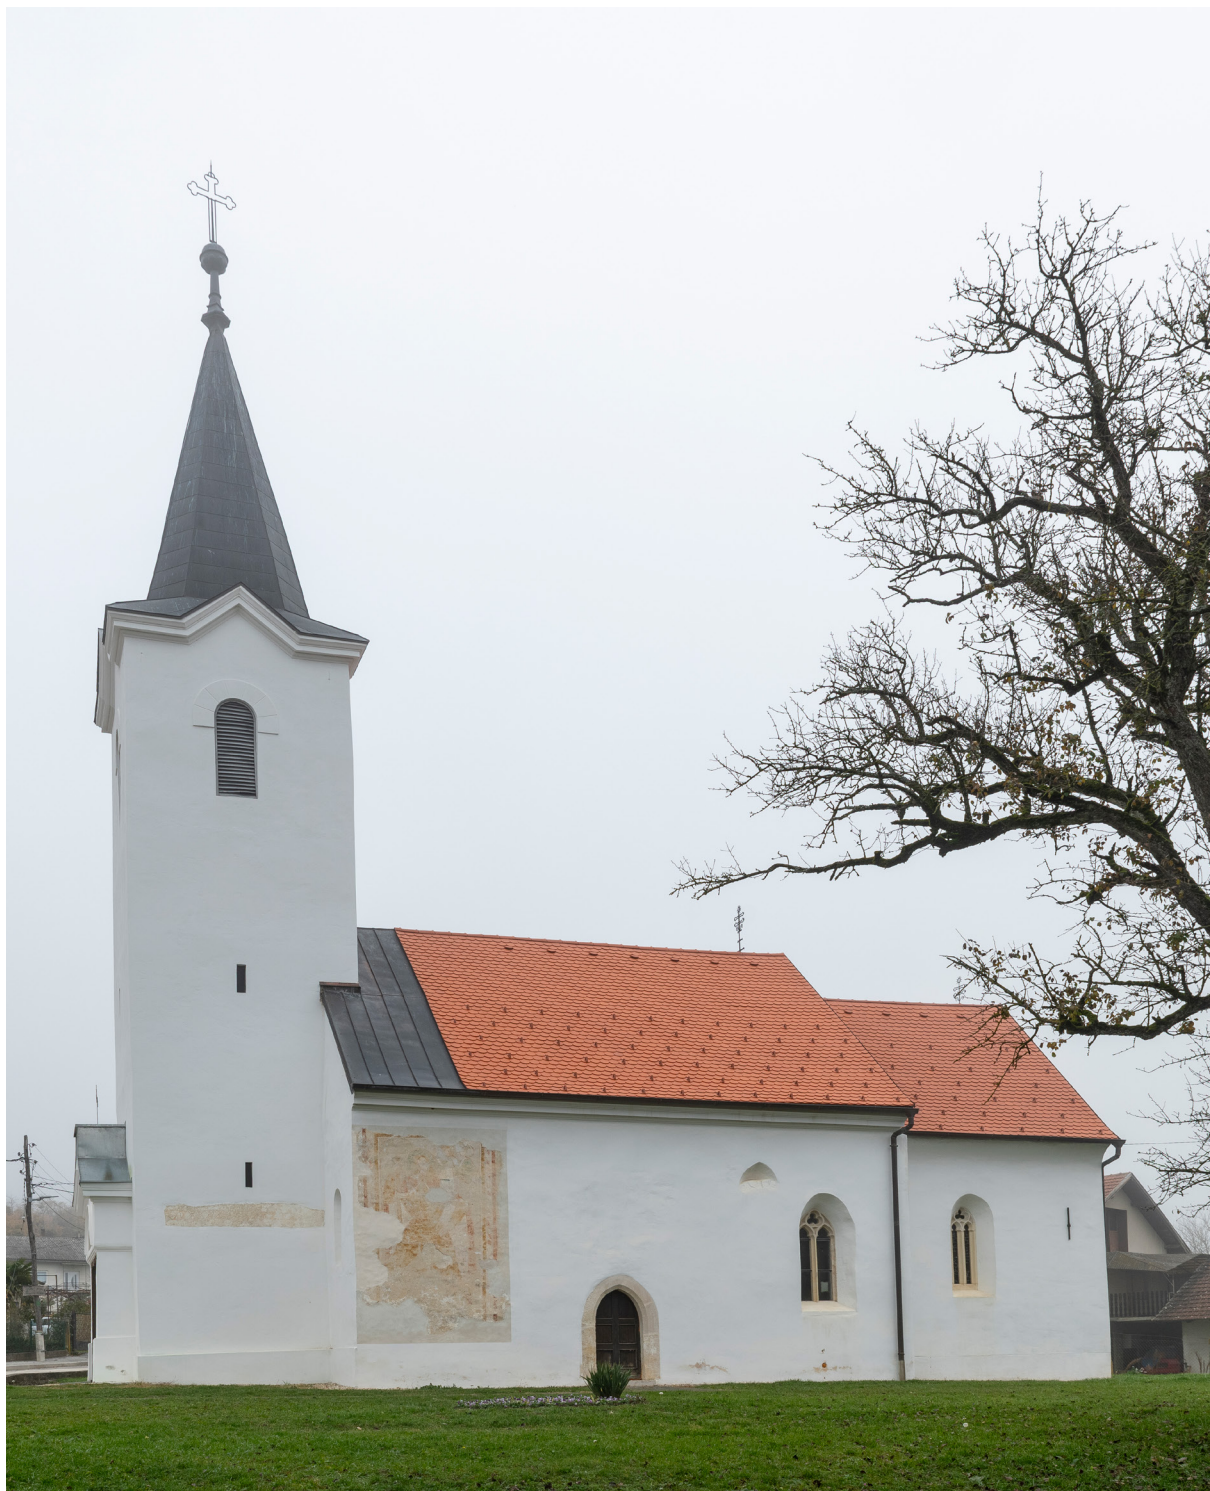
Martinšćina, crkva sv. Martina. Južno pročelje. Stanje nakon radova. Snimka: I. Marinković, 2025.

Ovogodišnji radovi na krovu svetišta, sakristije i lađe kapele sv. Martina u Martinšćini izvedeni su u dvije faze. Prva faza obuhvatila je raskrivanje krova sakristije i svetišta, manje popravke drvene i kamene građe u potkrovlju, čišćenje prostora nad svodom svetišta te izvedbu novog pokrova. U drugoj fazi radova očišćeno je potkrovlje lađe i uklonjeni su svi nestručno postavljeni slojevi izolacije iznad stropa. Kao i na krovu svetišta i sakristije, postavljeni su novi krovni slojevi te krovna limarija. Zadržane su sve plohe zatečenoga bakrenog pokrova u zoni kontakta krovišta i zvonika. Na sljemena obaju krovova su nakon čišćenja i zaštite od korozije ponovo postavljeni metalni križevi. Također, izvedeni su konzervatorsko-restauratorski radovi na zidnom osliku južnog pročelja zvonika, a u prostoru lađe i svetišta izmjerena je količina vlage u zidovima crkve kako bi se procijenile mogućnosti za dovršetak restauratorskih radova na osliku svetišta.

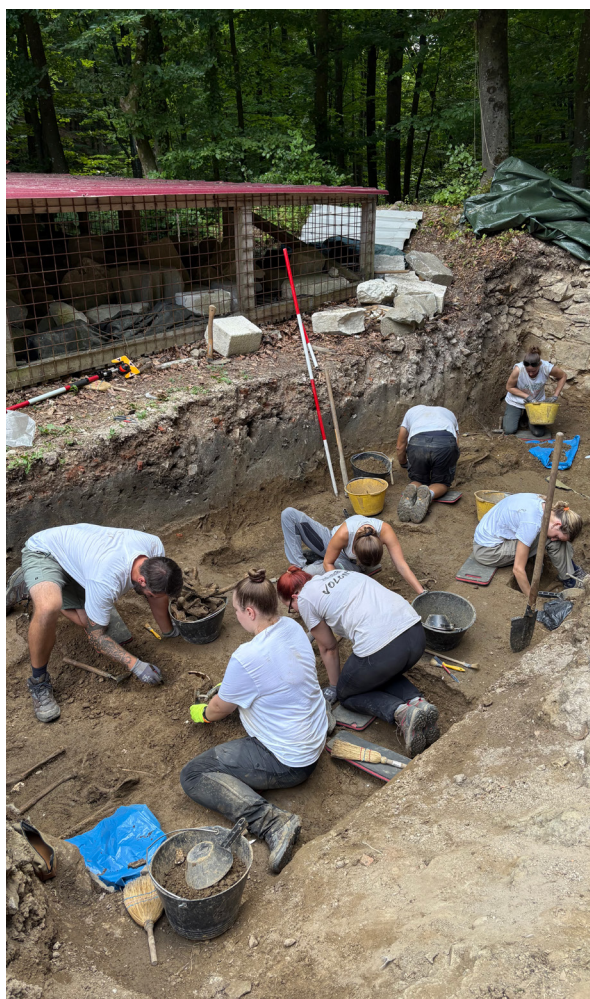
Mikleuška. Ostaci bivšega pavlinskog samostana Blažene Djevice Marije. Arheološka istraživanja južnog dijela zapadnog platoa pred crkvom. Snimka: P. Sekulić, 2025.

Arheološka istraživanja južnog dijela zapadnog platoa ispred crkve na ostacima pavlinskog samostana Blažene Djevice Marije u Mikleuški provedena su tijekom srpnja 2025. godine, radi izvedbe drenažnog kanala od malog portala prema potoku. Istraživanja su obuhvatila sondu površine 20 m<sup>2</sup>, kojom je utvrđeno da se samostansko groblje prostiralo sve do vanjskog obrambenog zida. U istraživanju su dokumentirani ostaci 49 grobova (G 152 – G201), koji su poslani na antropološku analizu u Antropološki centar HAZU-a. Također, prikupljeno je nekoliko pokretnih arheoloških nalaza. Nakon dovršetka istraživanja, sonda je dokumentirana i zaštićena geotekstilom. Teren je završno zasut zemljom iz iskopa i poravnat. Orambeni zid je konzerviran, a labavi dijelovi su uklonjeni. Kamen je očišćen od oslabljenog veziva i ponovo upotrijebljen za zidanje lica i krune obrambenog zida. Sljubnice na licu očuvanih ostataka zida su očišćene i ponovo zapunjene novim mortom.

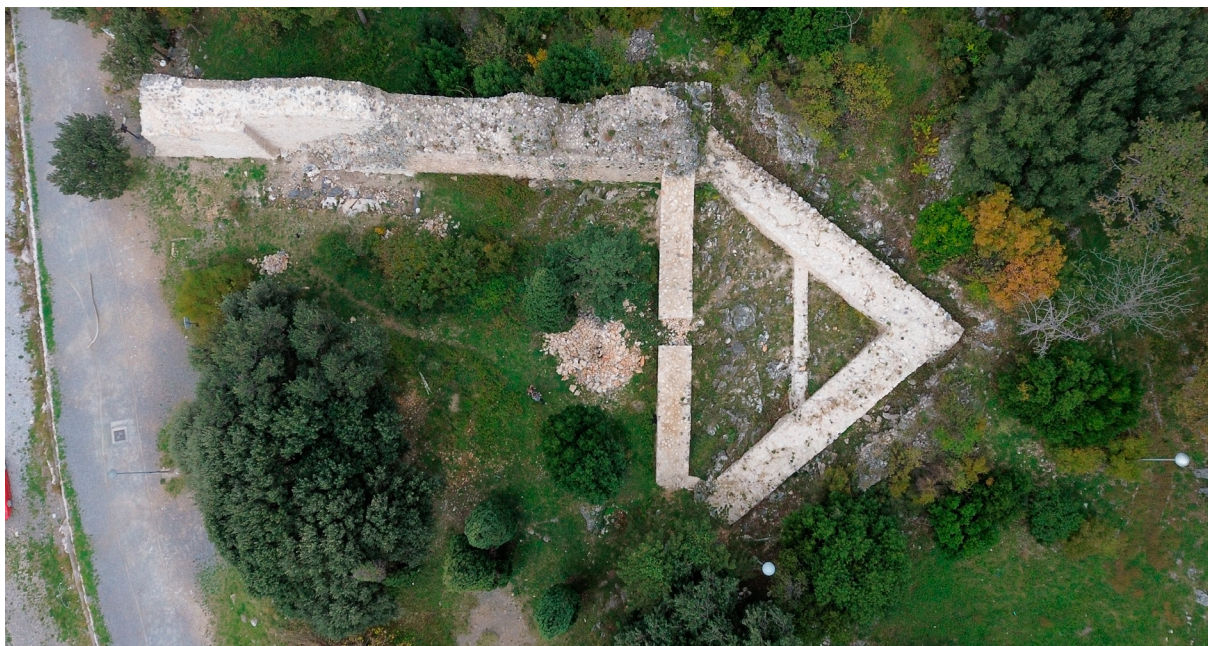
Novi Vinodolski. Ostaci utvrde Loparogled. Zračna snimka. Snimka: A. Janeš, 2025.

Građevinska sanacija ostataka zapadnog zida utvrde Lopar, očuvanog u visini do oko 7 m, izvedena je 2025. godine. Zid je očišćen od raslinja, oštećeni dijelovi zidova su prezidani i povezani s postojećom strukturom. Podzidani su urušeni dijelovi kruništa i izvedena je zaštitna kapa, a lice zida je fugirano. Na poziciji stubišta ugrađene su dvije donje stube. Nakon čišćenja zida od raslinja provedeno je 3D lasersko skeniranje i fotogrametrijska izmjera dijela zida.

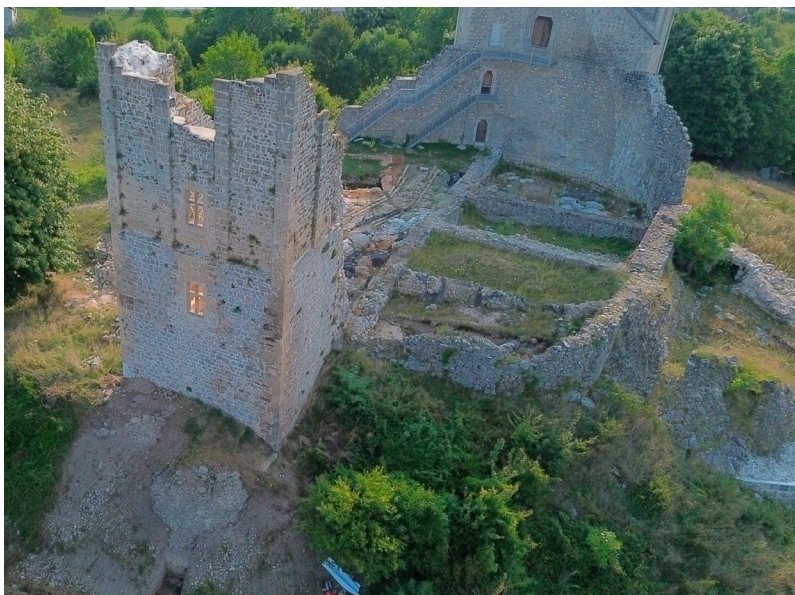
Brinje, Stari grad Sokolac. Položaj arheoloških istraživanja u odnosu na ostatak utvrde. Snimka: P. Grizelj, 2025.

Arheološko istraživanje Staroga grada Sokolca u kolovozu 2025. godine provedeno je na padini zapadno od ulazne kule u središnji dio utvrde. Detaljnim čišćenjem i iskopavanjem utvrđeno je postojanje kule polukružnog tlocrta i zida. Uz malobrojne pokretne nalaze iz posljednje faze funkcioniranja utvrde (novi vijek) pronađen je sloj sa željeznodobnim nalazima, na koji je položen temelj kule.

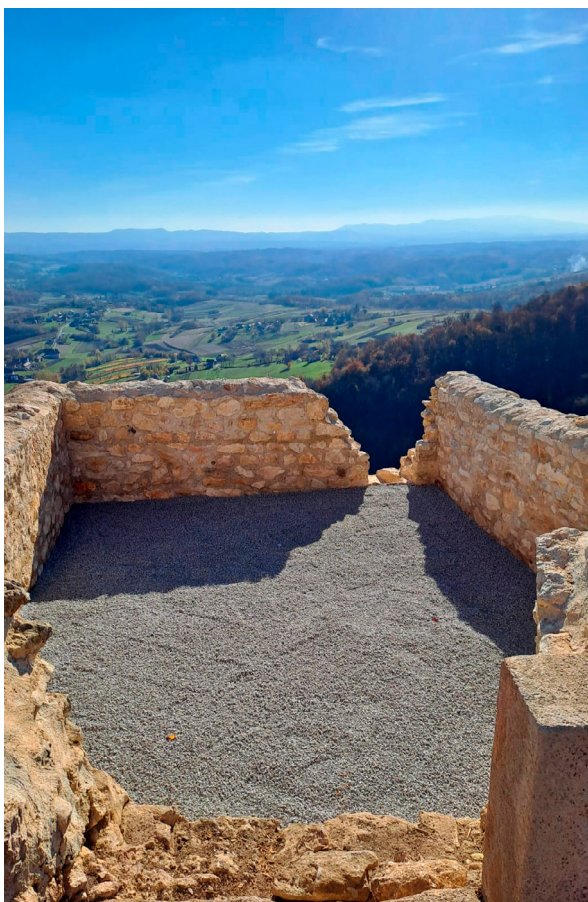
Budinščina, Stari grad Milengrad. Unutrašnjost južne kule nakon radova, pogled prema jugu. Snimka: T. Prpić, 2025.

Tijekom 2025. godine dovršena su arheološka istraživanja male kule Staroga grada Milengrada s vanjske strane južnog dvorišnog zida, a na južnom dijelu platoa s istočne strane istražene su tri manje sonde s ciljem utvrđivanja stratigrafske situacije. Nastavljena su istraživanja vapnenice u podnožju grada koja je, prema svemu sudeći, korištena kontinuirano u razdoblju srednjeg i novog vijeka. Završetkom arheoloških radova u unutrašnjosti južne kule iskop je dokumentiran, zatrpan u visini razine ulaza i uređen završnim slojem šljunka, čime je ponovo omogućen pristup u dvorište Staroga grada. Izvedeni su i građevinski radovi na sanaciji ostataka tzv. južne kule, prethodno arheološki istražene, te nastavljene radovi na sanaciji i konsolidaciji zidova s južne strane dvorišta neposredno uz samu kulu.

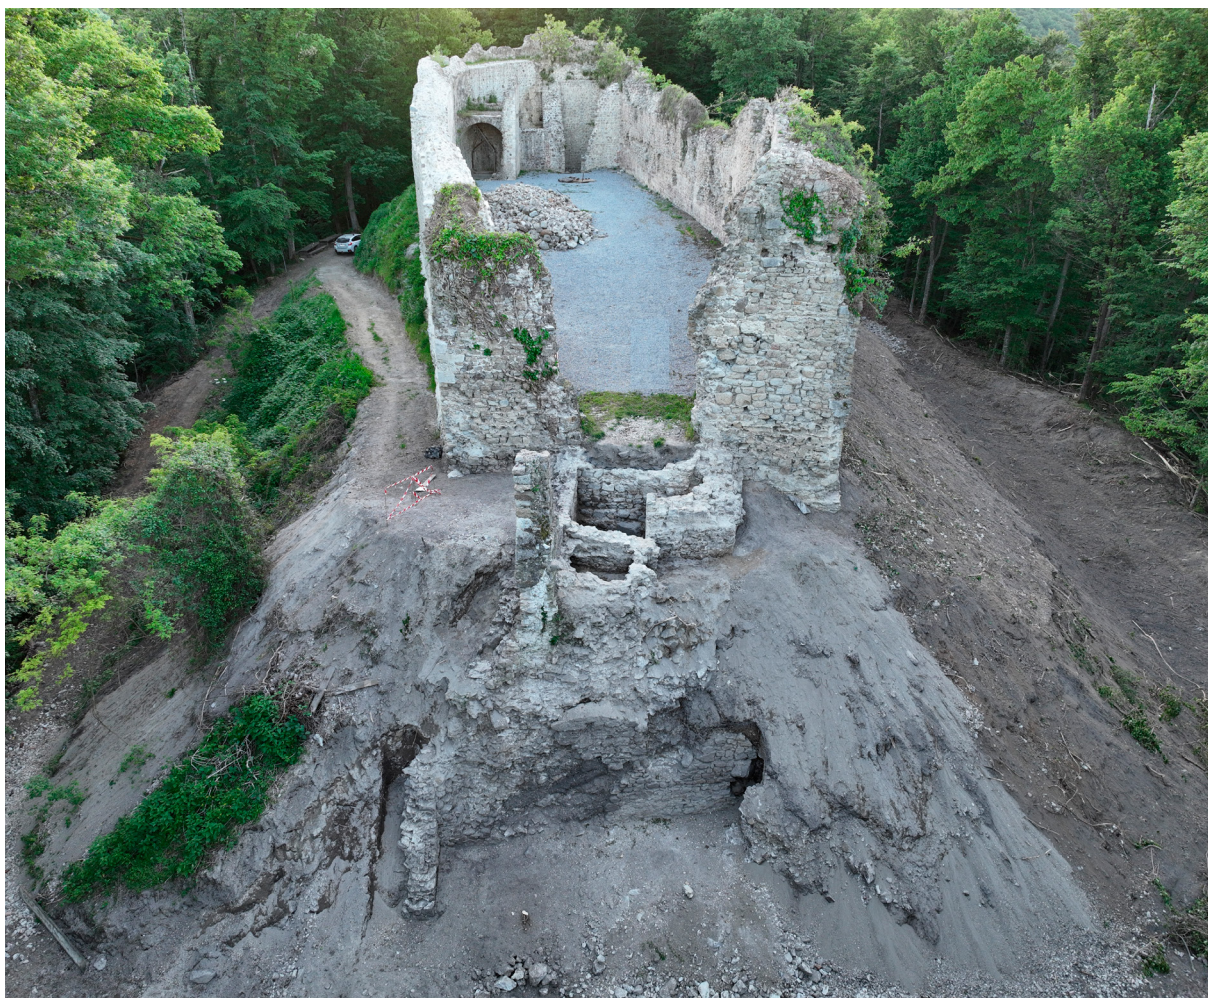
Popovača, zračna snimka Staroga grada Jelengrada. Stanje tijekom arheoloških radova. Snimka: SKIMI64 d.o.o., 2025.

Težište radova u 2025. godini bilo je na nastavku konzerviranja i rekonstrukcije vanjskih gradskih zidova s istočne strane, na mjestu ulaza u grad. Od vegetacije je očišćena sjeverna gradska padina, čime je omogućeno dokumentiranje sjevernoga gradskog zida s vanjske strane. Također, arheološki je istražen ulazni dio koji je činila ulazna kula s pokretnim mostom.

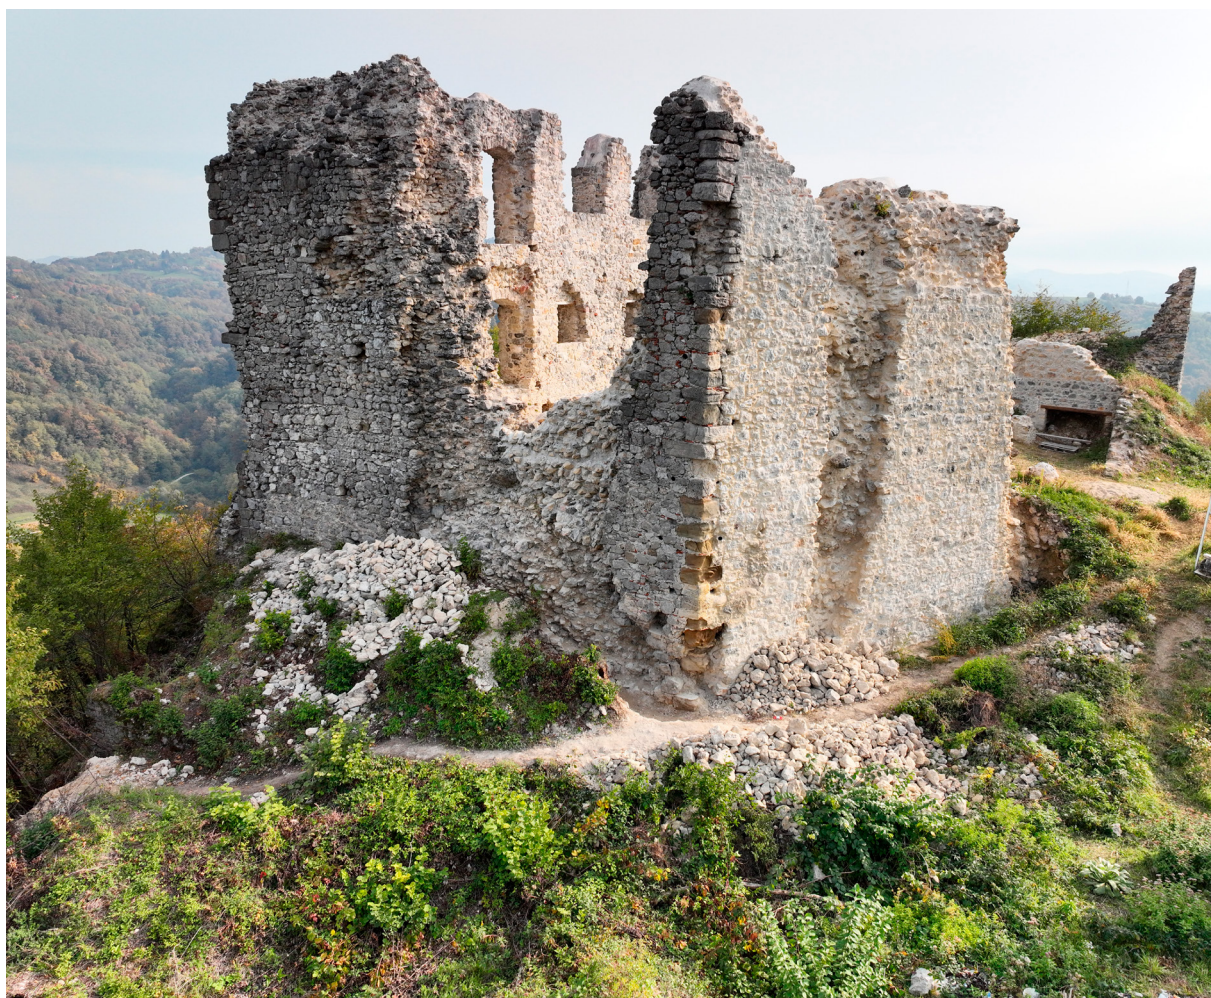
Pregrada, zračna snimka Staroga grada Kostela. Stanje tijekom radova. Snimka: SKIMI64 d.o.o., 2025.

Tijekom 2025. godine uz građevinske radove uklanjanja sloja urušnja (vegetacija, kamena šuta), u zapadnom dijelu dvorišta palasa i uza zapadno vanjsko pročelje proveden je arheološki nadzor. Prikupljena je manja količina pokretnih arheoloških nalaza koje je moguće datirati u završnu fazu funkcioniranja nalazišta, a definiran je i prizidani objekt otkriven 2024. godine. Provedeni su i građevinski radovi na zapadnom dijelu zida dvorišta palasa, sjeverno od baterijske kule. Zid je saniran dozidavanjem urušenih dijelova, zapunjavanjem sljubnica te dodatnom obradom i čišćenjem površine vanjskog lica zida. Pritom se vodilo računa o uslojavanju redova kamena, veličini kamenih blokova i zidanju priklesanim klesancima na bridovima zbog prilagodbe postojećem stanju. Rekonstruirana je zapadna strana zida do njegove poznate visine.

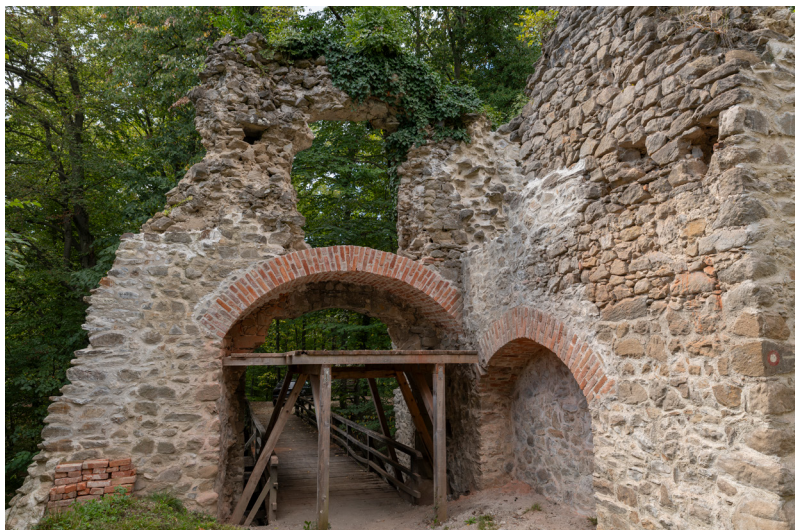
Podgarić, Stari grad Garić-grad. Pogled na ulaz u južnom obrambenom zidu s dvorišne strane. Stanje nakon radova. Snimka: I. Marinković, 2025.

Građevinski radovi na Starom gradu Gariću nastavljani su 2025. godine stabilizacijom istočnog dijela južnog obrambenog zida i zapadnog zida uz ulaz u Stari grad te konsolidacijom i djelomičnom rekonstrukcijom etaže iznad razine ulaza. Korišten je očišćeni kamen iz urušenja, stara puna opeka s drugih lokaliteta i žbuka spravljena s prirodnim hidrauličkim vapnom. Prema ostacima špaleta i peta segmentnih nadvoja od opeke koji su zabilježeni i na snimci postojećega stanja, rekonstruirani su otvori.

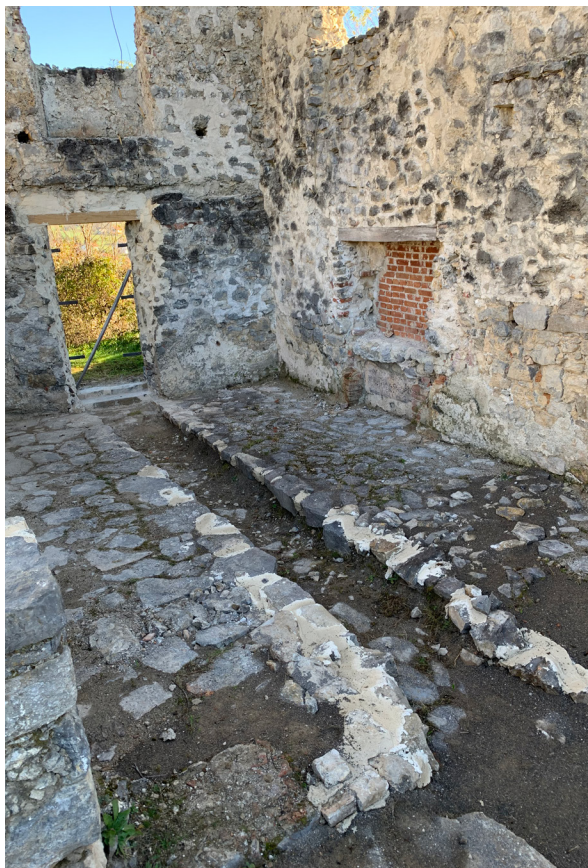
Barilović, Stari grad Barilović. Sjeveroistočna kula i pješački ulaz. Snimka: R. Ledinek, 2025.

Na obodnom obrambenom sjeverozapadnom zidu Staroga grada Barilovića u 2025. godini ugrađena su privremena metalna dvokrilna rešetkasta vrata. Izveden je armiranobetonski temelj, nasipan je i uređen teren oko ulaza. Pješački pristup u kulu osiguran je izvedbom privremenih metalnih stepenica do sjeverne kružne kule i uređena je pješačka rampa, a u samoj kuli očišćena je i uređena podna ploha nasipom sitnog tucanika. Ostaci pregradnih zidova koji su vezani na sjeveroistočni obrambeni zid su konsolidirani te su uređene gornje plohe zidova. Očišćene su podne plohe uz sjeveroistočni obrambeni zid i pristupna staza u niži dio Staroga grada (jugoistočni dio), uređena je podna ploha s pločastim kamenom, očišćen je središnji odvodni kanal, a ostatak površine parterno je uređen niveliranjem zemljanog sloja i zatravnjenjem. Zidarski je uređen pješački ulaz u sjeveroistočnu kvadratičnu kulu te je ugrađena privremena fiksna metalna rešetka.

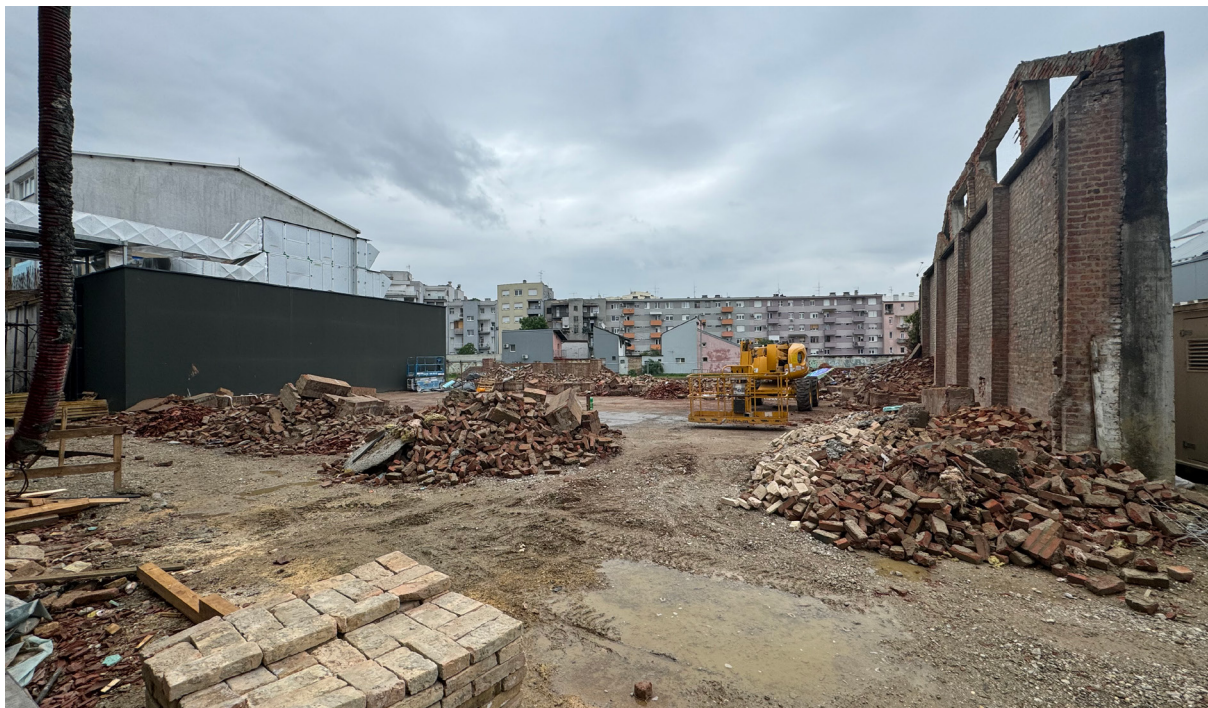
Zagreb, HNK 2, u sklopu kompleksa čuvaonica i radionica. Rušenje postojeće građevine. Snimka: B. Mostarčić, 2025.

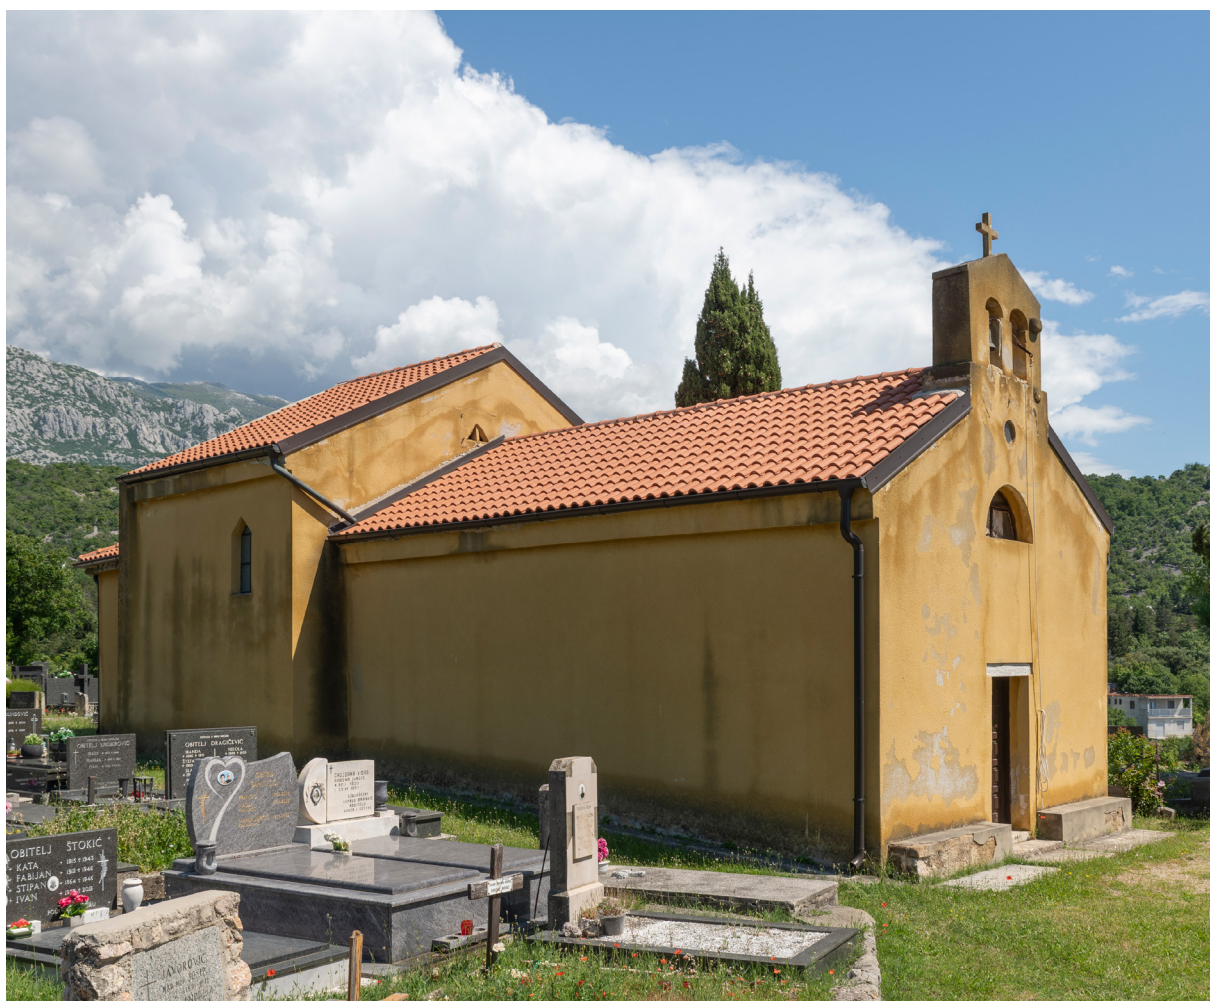
Jablanac, crkva sv. Nikole. Tlocrt s pretpostavljenim fazama gradnje. Arhitektonska snimka: SKIMI64 d.o.o., 2025.

ravnim stropom te od užeg, pravokutnog zaključnog dijela s jedrastim svodom. U manji križni svod ugrađena su kamena srednjovjekovna rebra. U sklopu toga svojevrsnog kurioziteta, prednji je dio zaključnog dijela zasvođen šiljastim bačvastim svodom. S južne strane najšireg dijela građevine nalazi se manja sakristija. Pokrov crkve čini suvremeno oblikovan industrijski crijep tipa kanalice. Crkva je danas u relativno dobrom stanju, obnovljena prije nekoliko desetljeća. U toj su obnovi izvedeni pokrov, cementna žbuka na pročeljima i u unutrašnjosti, kao i popločenje keramičkim pločicama te armiranobetonske intervencije, sve redom neprikladna rješenja za povijesnu građevinu, poglavito ako se uzme u obzir pretpostavka o očuvanoj srednjovjekovnoj jezgri. Na pročeljima su vidljive pukotine te oštećenja uzrokovana oborinskim vodama i kapilarnom zemnom vlagom. Ovogodišnjim je zaštitnim radovima fotodokumentirano zatečeno stanje crkve i izrađena arhitektonska snimka zatečenoga stanja građevine. Restauratorska istraživanja obuhvatila su sondiranje unutrašnjosti i pročelja te izradu prateće dokumentacije. Također je obavljena radiokarbonska analiza drva i vapnenih vezivnih žbuka. Na osnovi svega navedenog izrađena je temeljna konzervatorsko-restauratorska dokumentacija kao preduvjet za provođenje budućih građevinskih i konzervatorsko-restauratorskih zahvata.

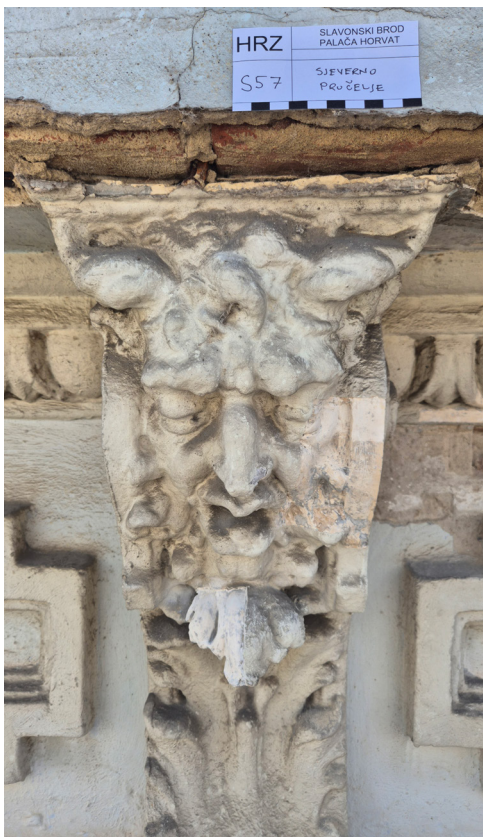
Slavonski Brod, palača Horvat. Sjeverno pročelje. Restauratorske sonde na antropomorfnoj konzoli zaključnog vijenca. Snimka: M. Krizman, 2025.

U 2025. godini konzervatorsko-restauratorska istraživanja palače Horvat u Slavonskom Brodu obuhvatila su povijesna i arhivska istraživanja te analizu zatečenoga stanja zgrade. Obavljeno je i konzervatorsko-restauratorsko sondiranje građe, žbuka i naliča pročelja i njegovih dekorativnih elemenata (okviri prozora i konzole krovnog vijenca), kolnog ulaza i unutrašnjosti palače. Jednako tako, zbog utvrđivanja izvornog oblikovanja i povijesnih slojeva, sondirana je i stolarija prozora, vrata u unutrašnjosti i uličnih ulaznih vrata s dekorativnom metalnom rešetkom. Istraživanja su popraćena detaljnom fotografskom i grafičkom dokumentacijom.

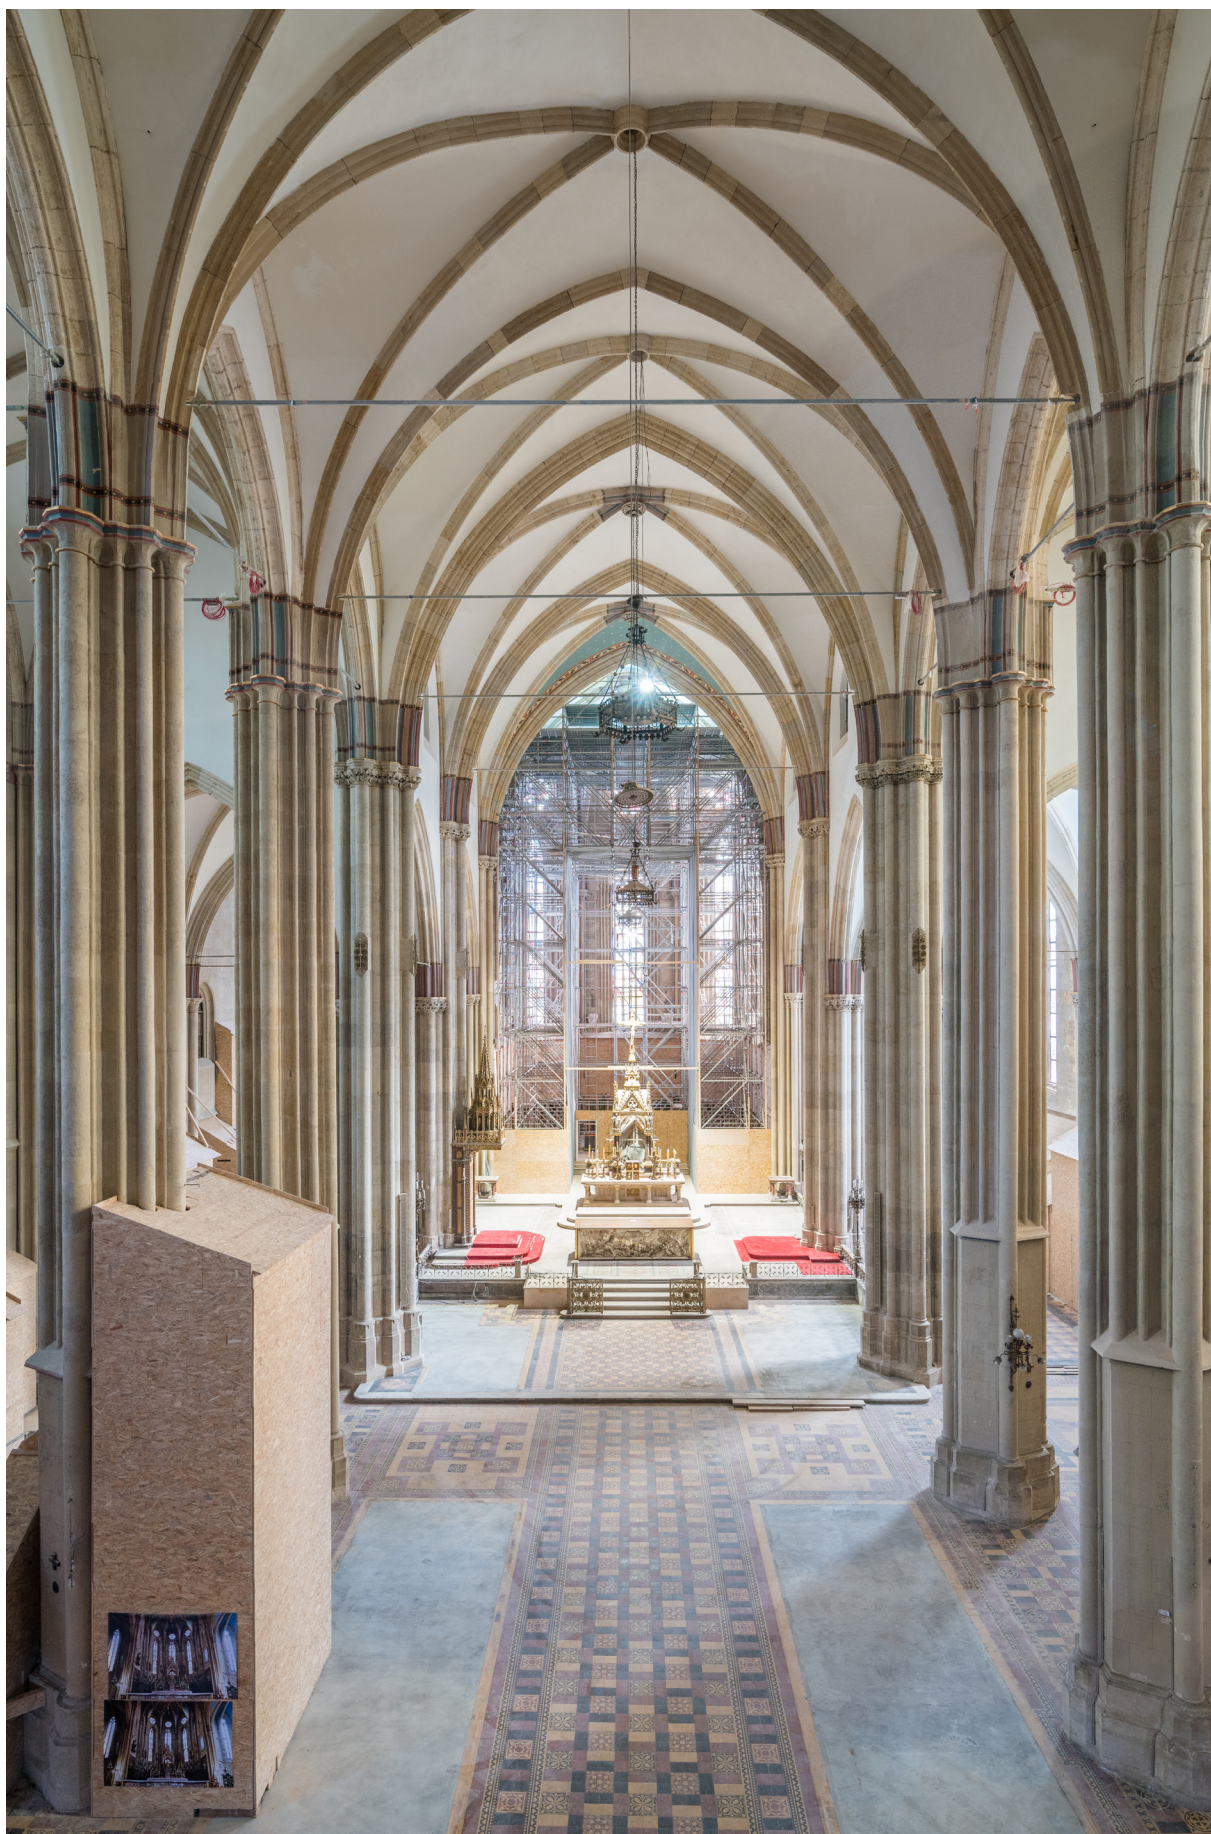
Zagreb, katedrala Uznesenja Blažene Djevice Marije i sv. Stjepana i Ladislava, pogled prema svetištu. Stanje nakon radova statičke sanacije i uklanjanja skele. Snimka: K. Gavrilica, 2025.

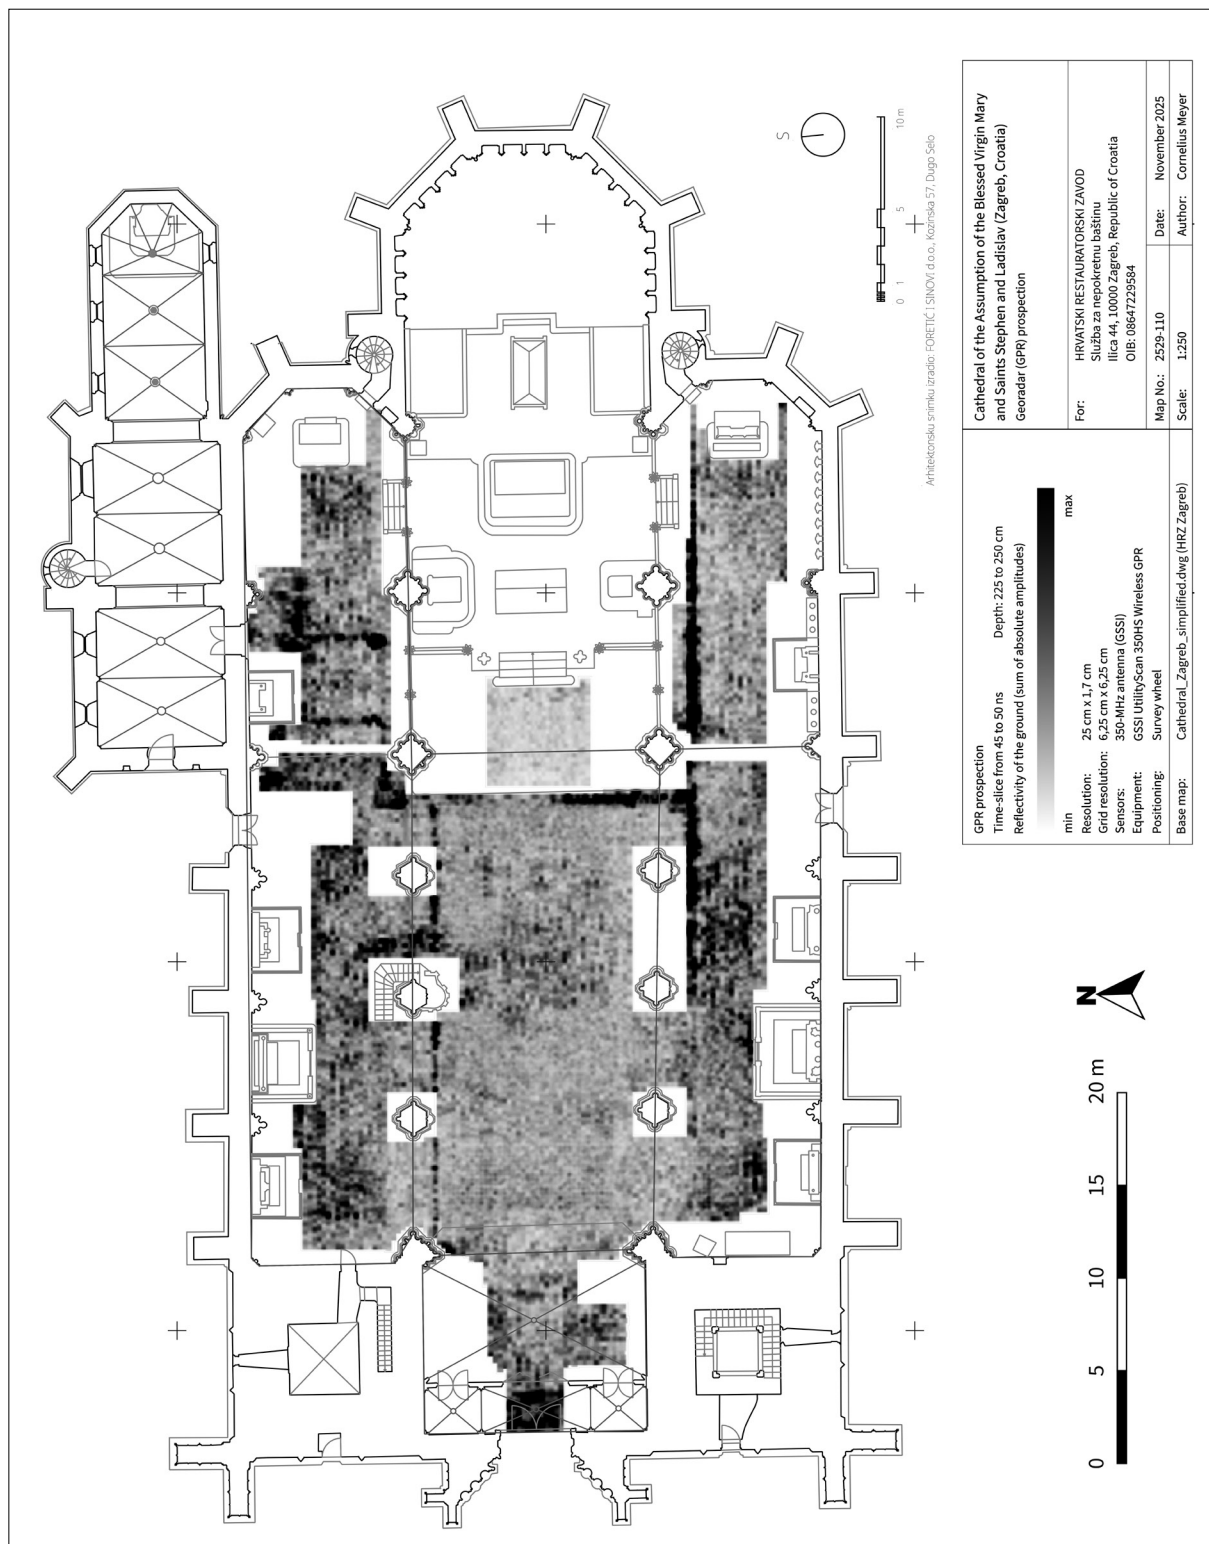
Zagreb, katedrala Uznesenja Blažene Djevice Marije i sv. Stjepana i Ladislava. Georadarska snimka struktura na dubini od 225 do 250 cm ispod današnjega poda. Izrada: CM Prospection, 2025.

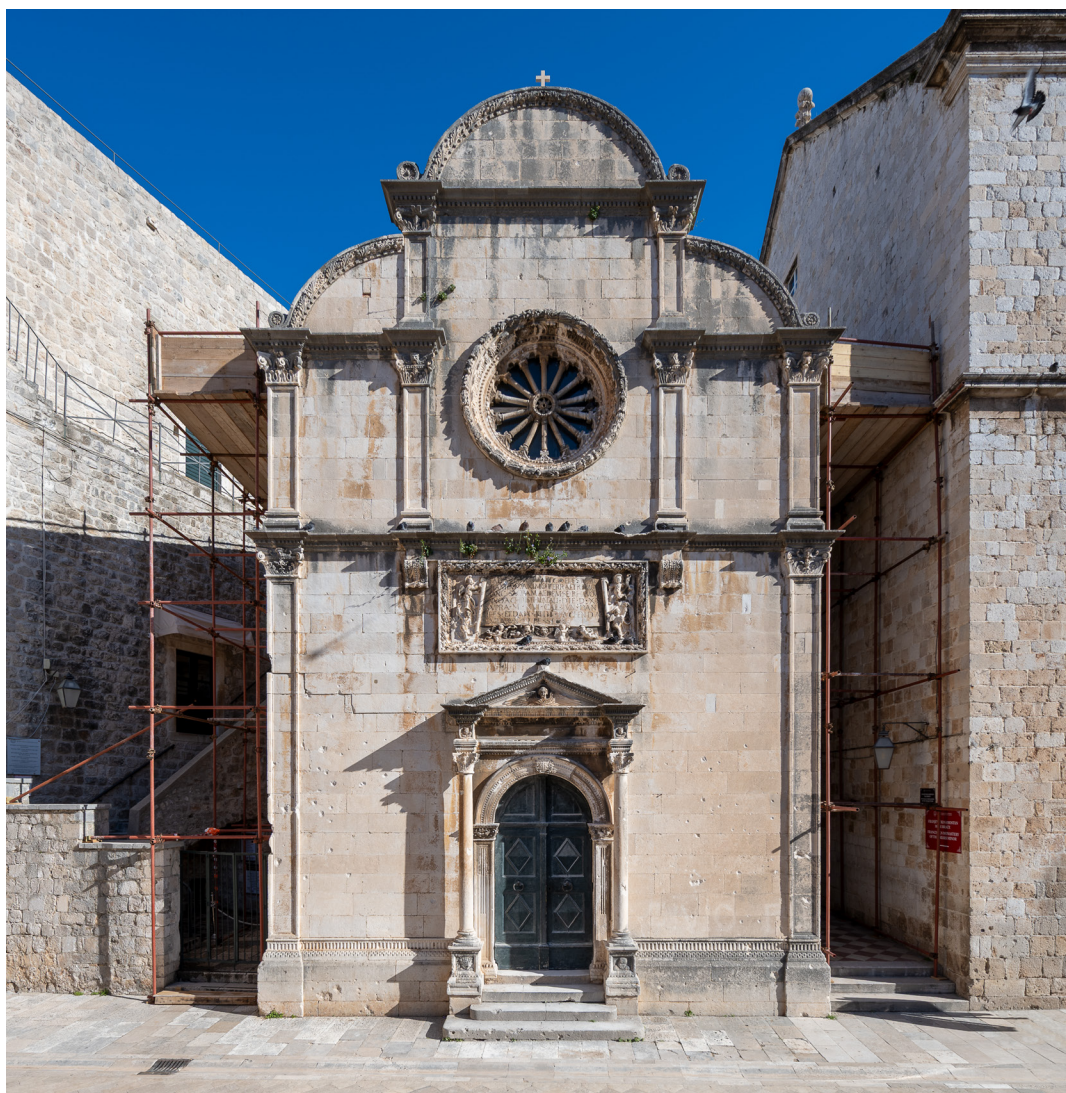
Dubrovnik, crkva Sv. Spasa. Stanje nakon postavljanja skela u proljeće 2025. godine. Snimka: Lj. Gamulin, 2025.

Program zaštitnih radova na crkvi Sv. Spasa u Dubrovniku počeo je 2021. godine. Nakon provedenih istraživanja i izrade detaljne konzervatorske dokumentacije, od 2023. godine provode se radovi cjelovite obnove. Nakon provedene sanacije od vlage i rješavanja odvodnje oborinskih voda, u 2024. godini obavljen je dio radova u unutrašnjosti (uklanjanje recentnih slojeva naliča i žbuka, radovi na klesanim kamenim elementima). Radovi su nastavljeni početkom 2025. godine. Pristupilo se pripremi za zamjenu krovne konstrukcije i pokrova te je postavljena radna skela uz oba bočna pročelja. Još je 2023. godine, prilikom izrade Mišljenja o stanju zidane i krovne konstrukcije, bio predviđen detaljni vizualni pregled krovne konstrukcije, ali nije izveden iz tehničkih razloga i iznimno lošeg stanja kupe kanalice. Nakon parcijalnog raskrivanja, bila je potrebna zamjena većeg dijela pokrova u istoj zoni. Upravo je zato pregled obavljen samo endoskopskom kamerom kroz odzraku krovne konstrukcije na zapadnoj krovnoj plohi prema gradskim bedemima, nad kamenim lukom koji dijeli prva dva svodna polja. Nakon omogućavanja pristupa u krovništa sa skele u 2025. godini te prije početka planiranih radova, dijelom je raskrivena zapadna strana krova i utvrđeno stvarno stanje konstrukcije i krovnog sustava i geometrije svodnih polja koje se razlikovalo od pretpostavljenog. Stoga je bilo nužno obaviti 3D scan gornjih dijelova crkve Sv. Spasa te izmijeniti i dopuniti Glavni projekt za koji je potvrda izdana u prosincu; prema toj dokumentaciji planirat će se radovi u 2026. godini. U 2025. godini obavljeni su i konzervatorsko-restauratorski radovi na klesanim kamenim elementima i na drvenim vratnicama (zasebni izvještaji u prilogu). Dovođeni su radovi čišćenja zidova te se nastavilo s dopunom grafičke dokumentacije zatečenog stanja iz 2021. godine. Uređena je unutarnja strana kamenih okvira prozora te je uređena i popravljena stolarija prozora i bočnih vratnica. Nakon toga pristupilo se izradi projektne dokumentacije uređenja unutrašnjosti.

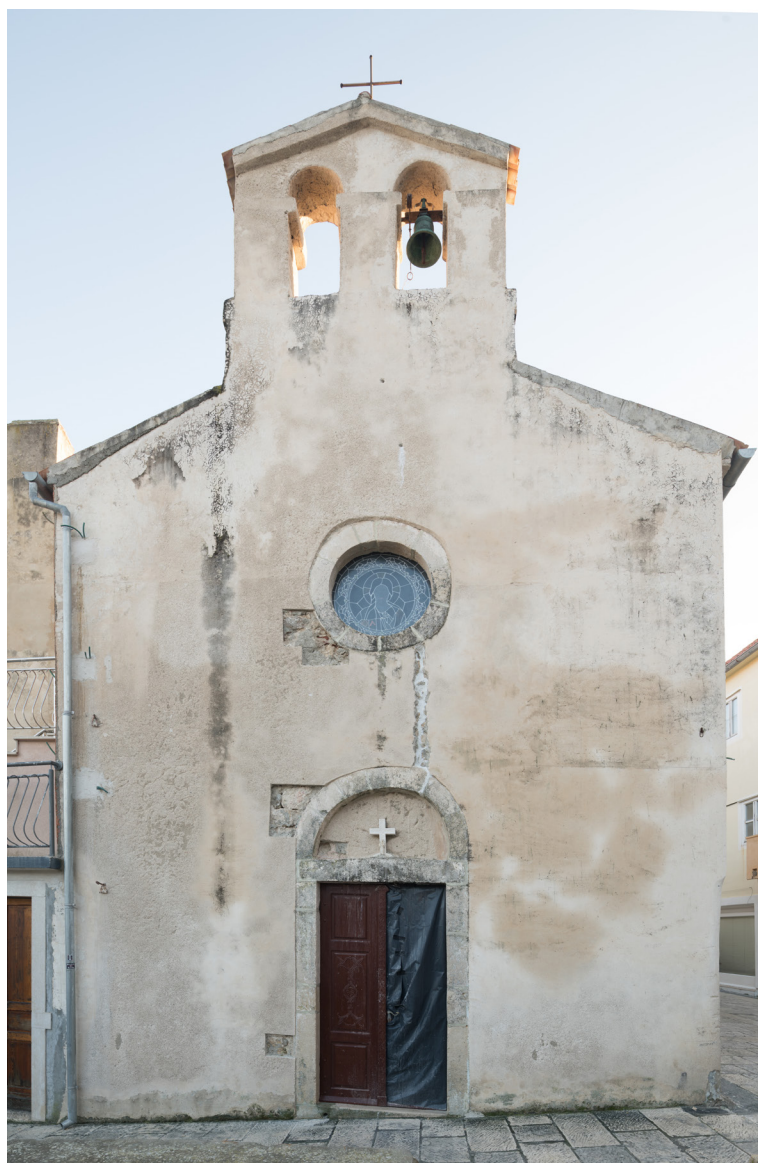
Crkva sv. Antuna Padovanskog, Rab. Glavno pročelje. Stanje nakon ugradnje zatega i sanacije pukotina.  
Snimka: K. Gavrilica, 2025.
