**GODIŠNJI IZVJEŠTAJ  
HRVATSKOG RESTAURATORSKOG ZAVODA  
ZA 2025. GODINU**

Zagreb, 2025.

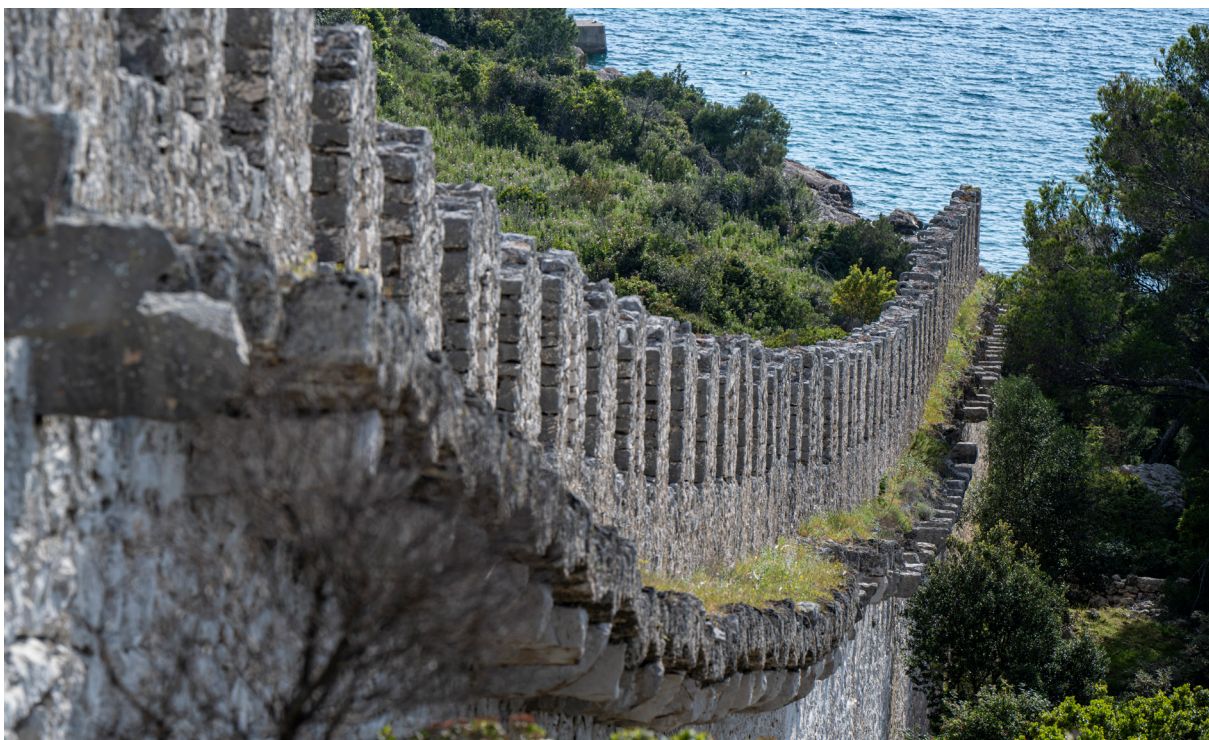
Grebaštica, bedem Oštrica. Detalj krništa. Snimka: Lj. Gamulin, 2025.

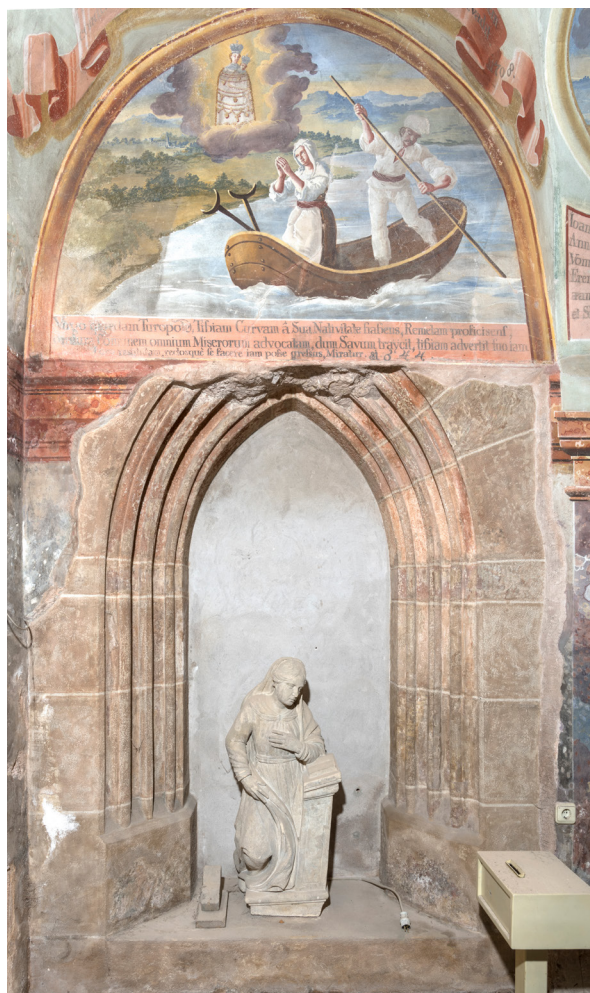
Zagreb, Remete, crkva Uznesenja Blažene Djevice Marije. Prizemna zona sjevernog zida lađe na spoju sa zapadnim zidom, izvorna gotička vrata s očuvanim fragmentima baroknih zidnih slika. Snimka: K. Gavrilica, 2025.

Na župnoj crkvi Uznesenja Blažene Djevice Marije u Remetama tijekom 2025. godine nastavljeno je učvršćivanje žbukanih slojeva u svetištu i lađi injektiranjem smjesom PLM-AL, uz prethodno opšivanje lakuna i odvojenih dijelova žbuke vapneno-pješčanom žbukom (gašeno vapno / kvarcni pijesak u omjeru 1 : 4). Veće pukotine zapunjene su vapneno-pješčanom žbukom (gašeno vapno / fini kvarcni pijesak u omjeru 1 : 4), a manje pukotine gustom smjesom PLM-AL. Nakon izvedenih zahvata okolni oslik očišćen je *wishab* spužvicom. Injektiranje u svetištu izvedeno je u parapetnoj zoni prozora na južnom zidu, kojoj se nije moglo pristupiti skelom postavljenom tijekom konstrukcijske obnove. Dodatno su injektirani fragmenti izvornoga baroknog oslika na sjevernom zidu te u prizemnoj zoni iza glavnog oltara. Injektirane su i veće lakune na očuvanim fragmentima oslika na južnom i sjevernom zidu lađe te u prizemlju pjevališta, iako će na tim zonama biti potrebna dodatna injektiranja. Fragmenti oslika u donjim zonama izrazito su odvojeni od građe zida (do 1 cm) pa je potrebna velika količina injekcijske smjese, zbog čega je nužno postupno injektiranje kako bi se spriječio prekomjeran unos vlage. Dodatno su opšiveni i injektirani dijelovi žbuke unutar ulaznih vrata zapadnog pročelja, kao i na ulaznim vratima sjevernog zida pjevališta. Kristalizirane vodotopljive soli na slikanoj površini sjevernog zida lađe, na spoju s trijumfalnim lukom, kao i u zapadnom dijelu lađe ispod pjevališta, tijekom radova su redovito uklanjane mekim kistovima i *wishab* spužvicom.

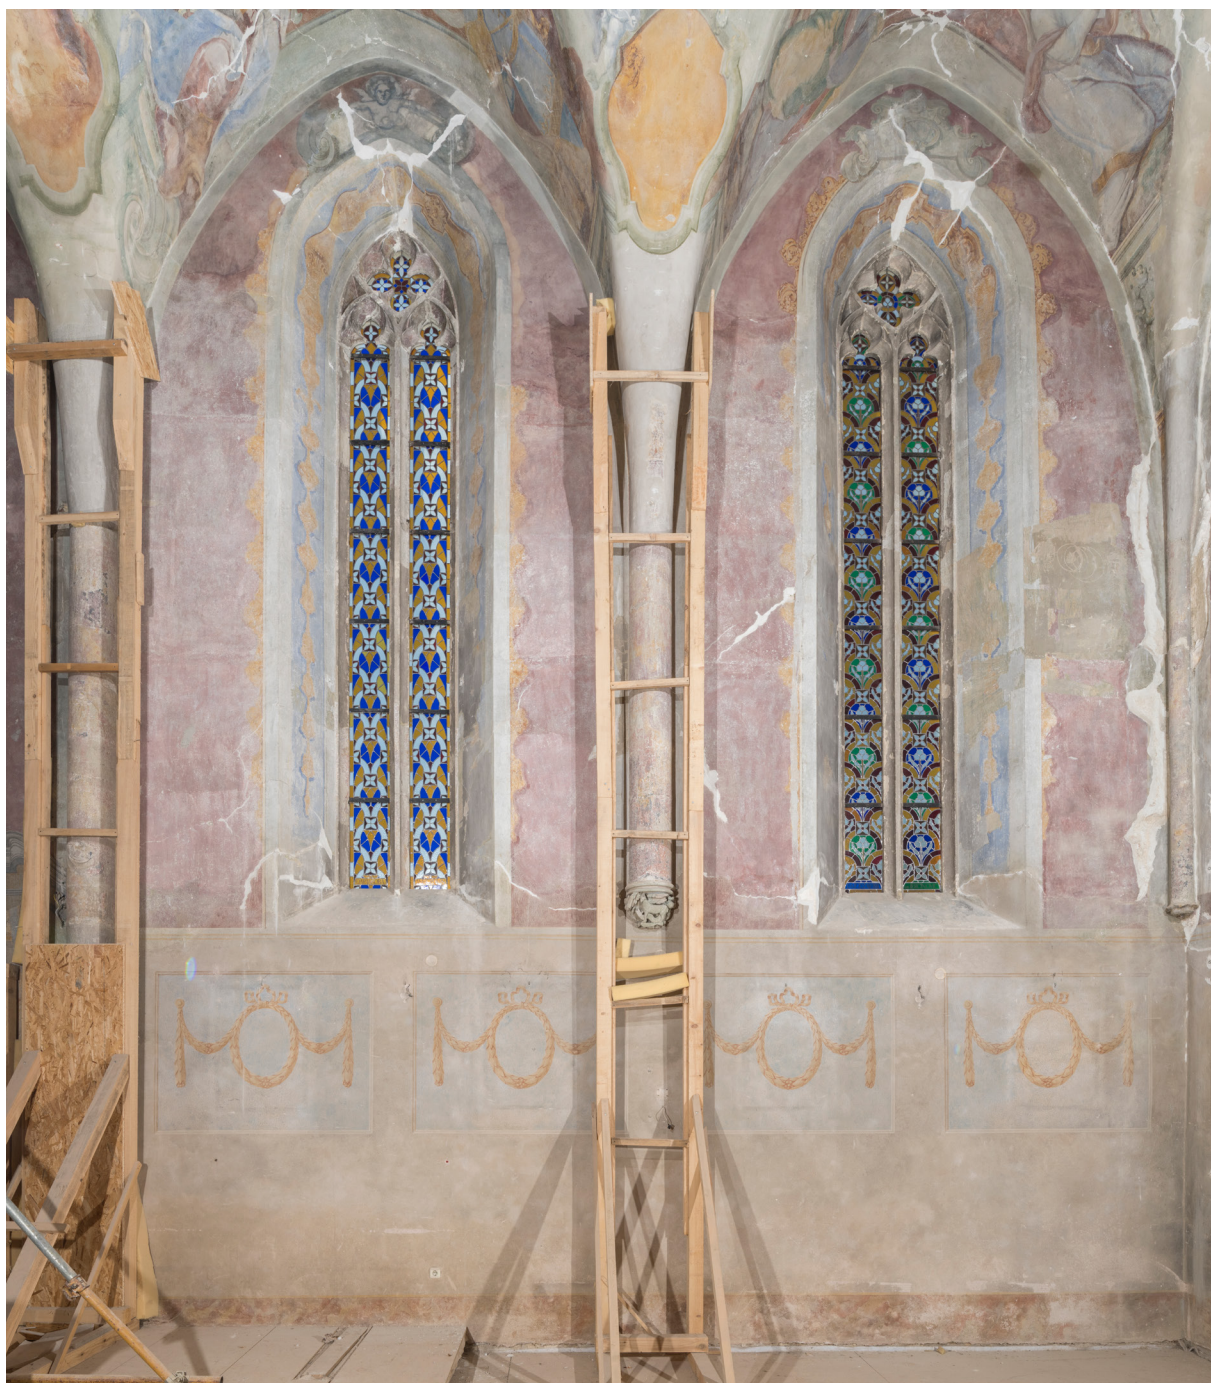
Zagreb, Remete, crkva Uznesenja Blažene Djevice Marije, južni zid svetišta. Stanje tijekom radova. Snimka: K. Gavrilica, 2025.

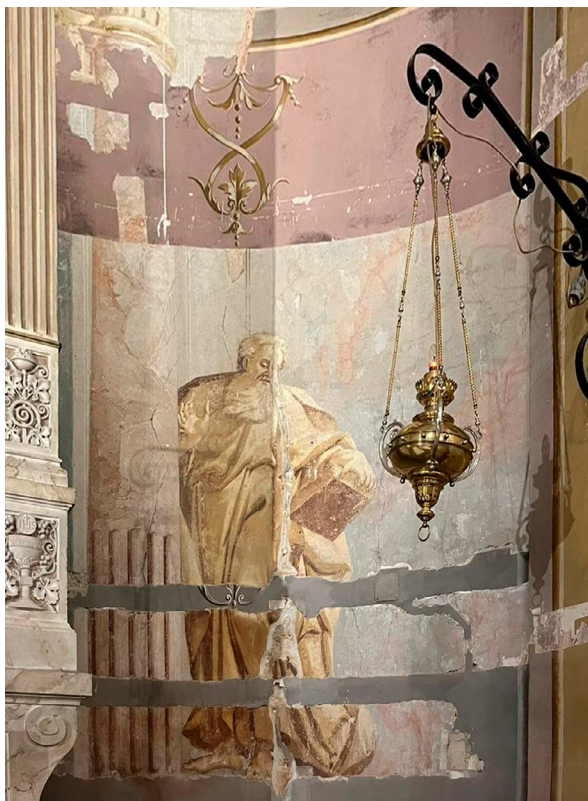
Jastrebarsko, crkva sv. Nikole. Južna strana apsidalnog zida s prikazom lika sv. Pavla. Stanje nakon radova.  
Snimka: K. Kolonić, 2025.

Tijekom 2025. godine u crkvi sv. Nikole biskupa u Jastrebarskom izvedena je estetska reintegracija izvornoga kasnobaroknog slikanog sloja na zapadnom zidu pjevališta i započeti su radovi mehaničkog čišćenja izvornog oslika u donjoj zoni apside svetišta. Prethodno izrađenim prikazom prijedloga reintegracije oslika zapadnog zida pjevališta na računalu i probama rekonstrukcije *in situ*, s nadležnim je konzervatorima unaprijed dogovoreno likovno rješenje i razina rekonstrukcije i retuša slikanog sloja na svim žbukanim nadoknadama i oštećenjima. U skladu s tim je u luneti zida uz pojasnicu svoda izvedena rekonstrukcija motiva ukлада koji je bio utvrđen prethodno provedenim konzervatorsko-restauratorskim istraživanjima. Uklade su u ponovljenoj izvedbi ponešto pojednostavnjene u odnosu na izvorne, bez girlandi i uzorka crvenih točkica, ali su prikazom svjetla i sjene njihovi osnovni elementi iluzionirani kako bi se što bolje uklopili u cjelovitu iluzionističku kompoziciju izvornika. Rekonstrukcija oslika na sredini medaljona prikazanog iznad prozora u središnjoj osi zida djelomično je također pojednostavnjena samo plošnom nadoknadom lokalne boje podloge. Prema djelomično očuvanom latinskom natpisu, otkriveno je značenje prikaza u medaljonu, a time i koncept ikonografskog programa na svim zidovima u lađi crkve. Radi se o prikazima Pet Crkvenih zapovijedi, od kojih je po jedna prikazana u središtu svake lunete. Točan likovni sadržaj toga oštećenog prikaza Treće Crkvene zapovijedi nije do kraja poznat jer je interpretacija samog autora, ali je navedenim pristupom rekonstrukcije ipak uklopljen u kontekst kompozicije. Postoji i nekoliko mogućih varijacija nedostajućega dijela teksta latinskog natpisa iznad prikaza, pa on, u dogovoru s konzervatorima, ipak nije rekonstruiran. Sve slikane nadoknade izvedene su imitirajući razinu sitnih oštećenja, brisanosti i patine očuvanoga izvornog oslika, a retuš je na mjestima jačih oštećenja slikanoga sloja izveden minimalno. Estetskom reintegracijom oslika zapadnog zida pjevališta zasad nije obuhvaćena jedino površina oslika unutar prozorske niše iza orgulja zbog još neutvrđenog rješenja njezine rasvjete i prolaska električne instalacije. Započeti su i radovi na apsidalnom zidu svetišta, koji su uključili uklanjanje naknadnih slojeva naliča i preslika u donjoj zoni zida s lijeve i desne strane oltara iznad žbukane nadoknade, do visine od oko četiri metra od poda, te je izvedena i mjestimična konsolidacija izvornog žbukanog sloja. Na očišćenoj površini izvornog oslika otkriveni su prikazi likova sv. Petra i sv. Pavla u punoj visini, kao dijela kompozicije naslikanog oltara. Recentnije žbukane zakrpe na mjestima vertikalnih oštećenja građe zasad nisu uklanjane, kao ni naknadni naliči i preslici ispod kojih nije utvrđen izvorni slikani sloj. Radovi su praćeni grafičkom i fotografskom dokumentacijom svih izvedenih zahvata, a u podnožju zidova u unutrašnjosti crkve provedeno je mjerenje vlage.

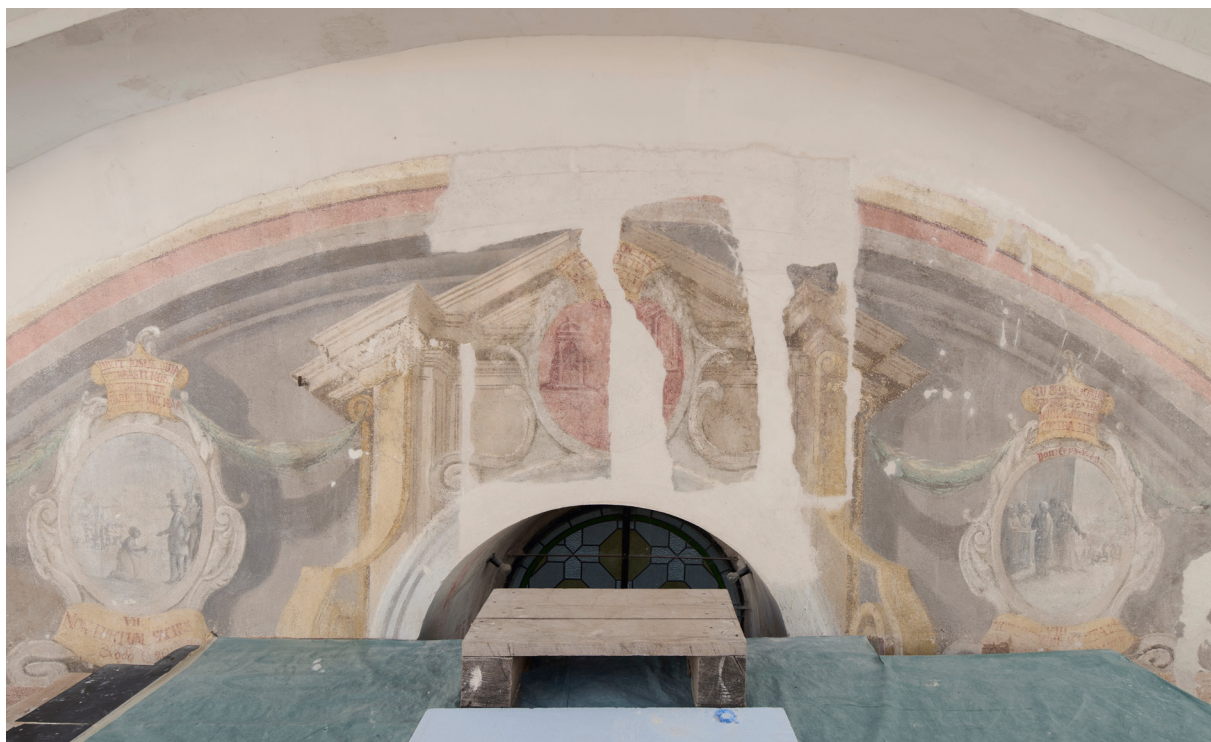
Jastrebarsko, crkva sv. Nikole. Luneta zapadnog zida pjevališta. Stanje prije radova. Snimka: K. Gavrilica, 2024.

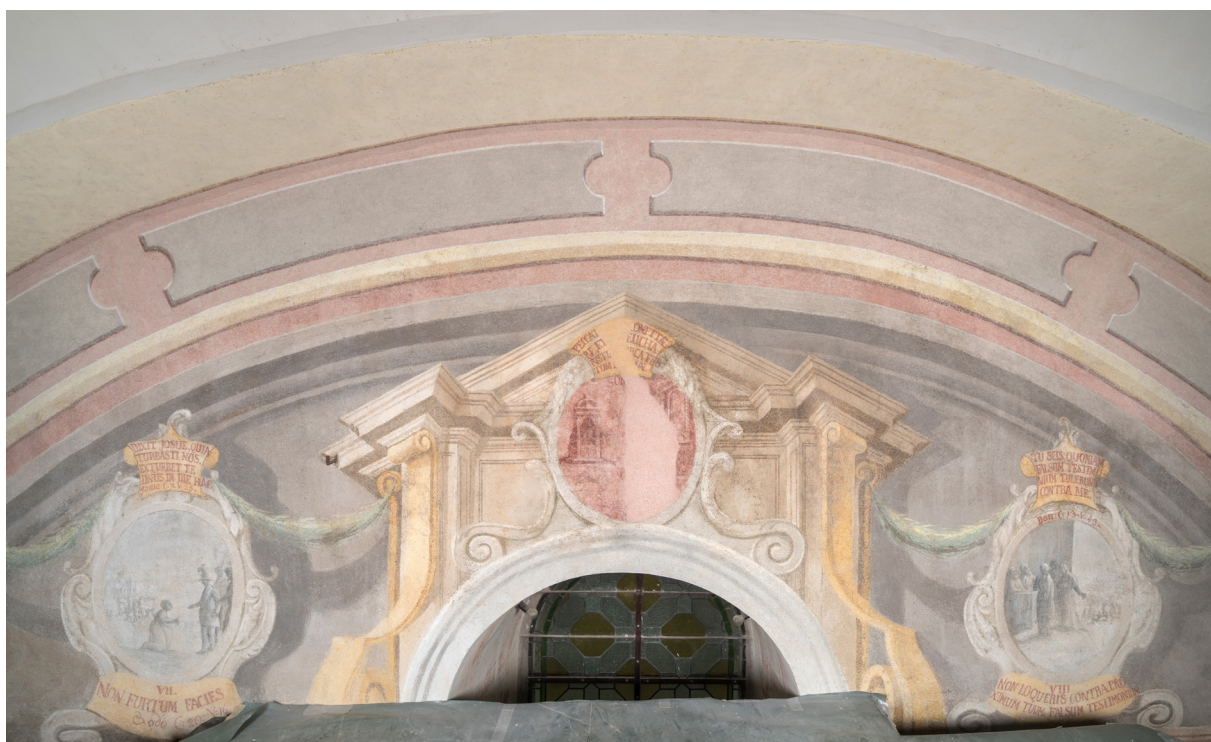
Jastrebarsko, crkva sv. Nikole. Luneta zapadnog zida pjevališta. Stanje nakon radova. Snimka: K. Gavrilica, 2025.

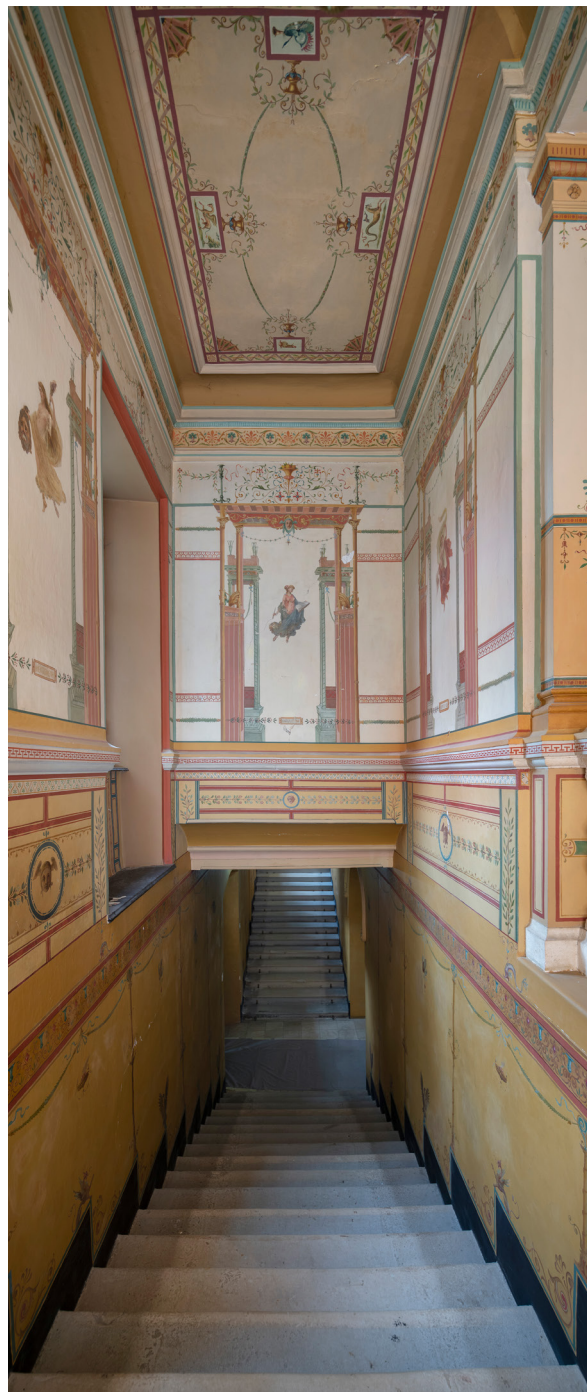
Zagreb, Palača bogoštovlja i nastave (Hrvatski institut za povijest). Južno krilo glavnog stubišta. Stanje nakon potresa. Snimka: G. Tomljenović, 2020.

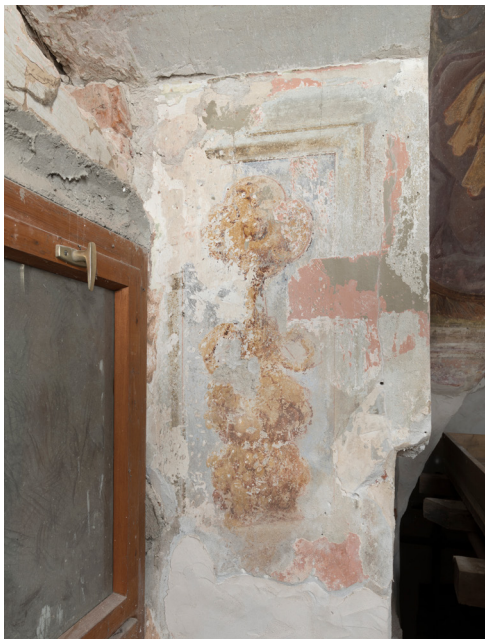
Varaždin, bivša ljekarna franjevačkog samostana. Istočna strana prozorske niše na sjevernom zidu. Stanje prije uklanjanja naknadnih slojeva naliča. Snimka: M. Jelenčić, 2025.

U sklopu franjevačkog samostana u Varaždinu tijekom 2025. godine nastavljani su višegodišnji konzervatorsko-restauratorski radovi na zidnim slikama. Uklanjanje su naknadni slojevi naliča s izvornoga baroknog slikanog sloja i injektiranje žbukanih slojeva na svodu te su provedene i dodatne laboratorijske analize pigmenata i žbuka. Na bočnim stranicama prozorske niše na sjevernom zidu uklonjeni su svi naknadni ličeni slojevi s izvornoga baroknog slikanog sloja kao i sloj žrtvene žbuke koji je prekrivao središnji dio zapadne strane prozora. Također su uklonjeni naknadni slojevi naliča na južnom i zapadnom svodnom polju, koji su u širini od oko 25 cm prekrivali izvornu polukružnu slikanu borduru kojom su na spoju svoda i zidova uokvireni slikani prizori. Slojevi naliča uklanjani su mehanički skalpelima, omekšavani su destiliranom vodom, a dočišćavanje izvornoga slikanog sloja izvedeno

je staklenim nitima i mekim gubicama. Dio pulveriziranog slikanog sloja preventivno je podlijepljen 2 %-tnom otopinom *Klucela G* u destiliranoj vodi preko sloja japanskog papira. Uklonjena je i veća cementna zakrpa na spoju južnog zida i istočne strane južnog svodnog polja. Izvorni žbukani sloj preventivno je opšiven, a opečna građa unutar lakune prežbukana je vapnenom žbukom pripremljenom od kvarcnog pijeska i gašenog vapna (u omjeru 4 : 1) oko 2-3 mm ispod razine slikanog sloja, kao žrtveni sloj žbuke. Žbukom istoga sastava zapunjena je i veća pukotina na tjemenu zapadnog svodnog luka. Dodatno su injektirani žbukani slojevi na zapadnoj i istočnoj strani niše ulaznih vrata na južnom zidu i niše prozora na sjevernom zidu, kao i na spoju sjevernog svodnog polja sa sjevernim zidom. Za injektiranje dubljih lakuna korištena je smjesa PLM-AL, uz prethodno injektiranje otopine etanola i vode (1 : 1), a za učvršćivanje žbuke plićih i manjih lakuna korištena je disperzija vapna *Nanorestore*. Nakon injektiranja, okolni oslik očišćen je *wishab* spužvicom.

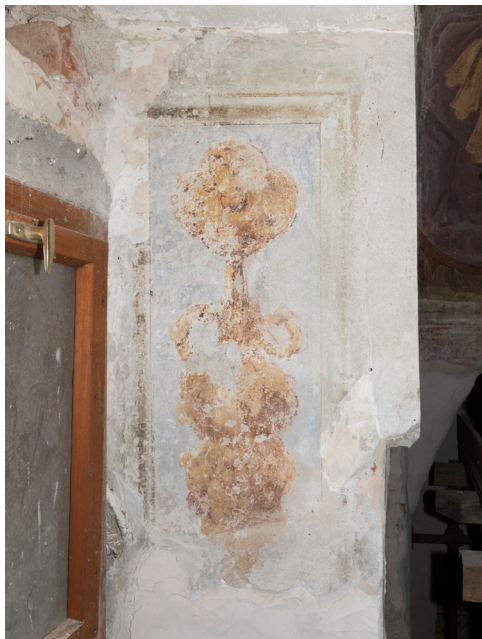
Varaždin, bivša ljekarna franjevačkog samostana. Istočna strana prozorske niše na sjevernom zidu. Stanje nakon uklanjanja naknadnih slojeva naliča. Snimka: K. Gavrilica, 2025.

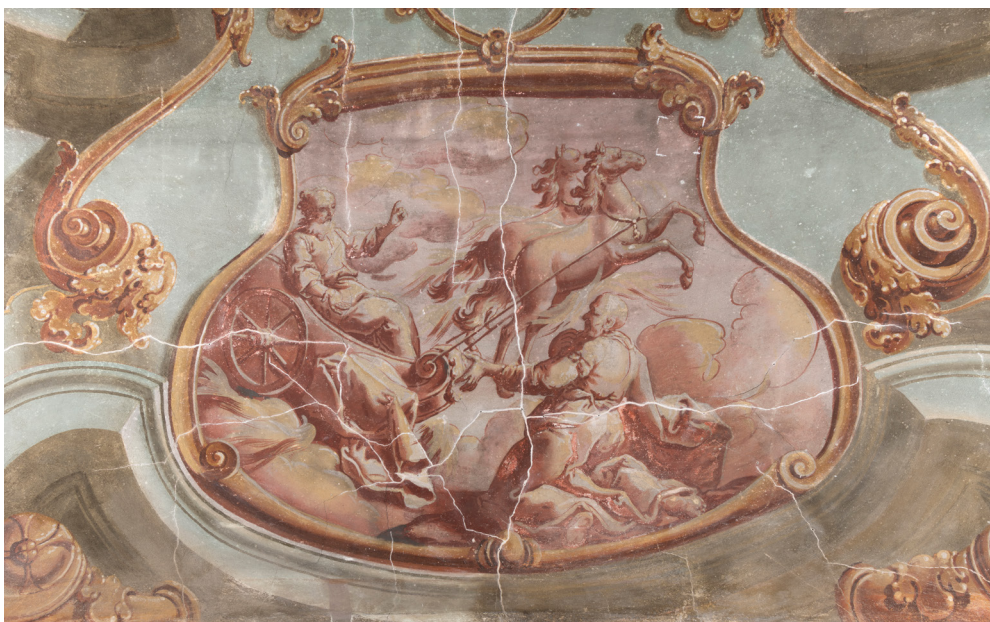
Varaždin, bivša ljekarna franjevačkog samostana. Prikaz sv. Ilije u kočiji, zapadno svodno jedro. Stanje nakon radova. Snimka: K. Gavrilica, 2025.

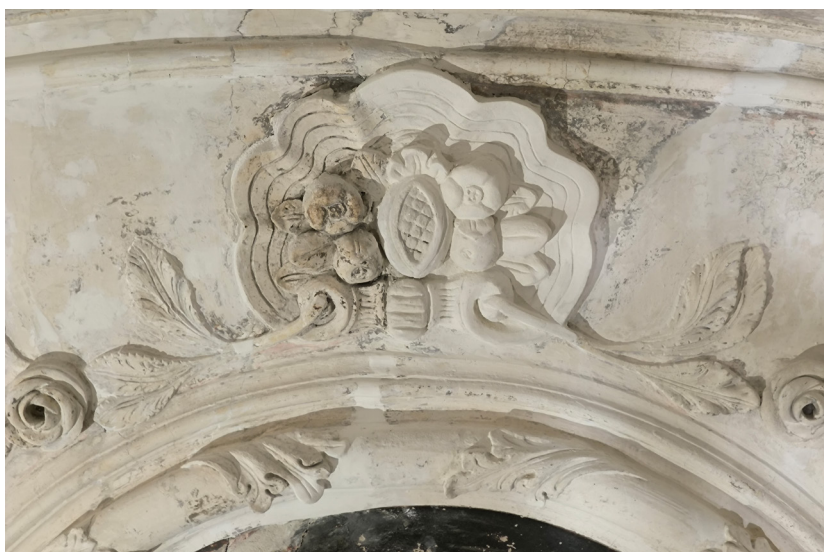
Lepoglava, bivši pavlinski samostan i župna crkva Bezgrešnog začeća Blažene Djevice Marije – bivša knjižnica. Školjka s voćem u tjemenu sjeverne lunete. Stanje nakon kiparske rekonstrukcije oštećenih dijelova. Snimka: I. Goldin, 2025.

U sklopu rada Odjela 2025. godine nastavljani su konzervatorsko-restauratorski radovi na štukaturi svoda i zidova nekadašnje knjižnice bivšega pavlinskog samostana i župne crkve Bezgrešnog začeca Blažene Djevice Marije u Lepoglavi. Tijekom radova na štukaturi nastavilo se i s preventivnim konzerviranjem zidnih slika. Knjižnica bivšega pavlinskog samostana u Lepoglavi, smještena nad predvorjem crkve Bezgrešnoga začeca Blažene Djevice Marije, kvadratična je prostorija sagrađena početkom 18. stoljeća, kad se crkva produžavala prema zapadu. Neposredno nakon izgradnje prostorije, izvedeno je njezino ukrašavanje, prema zacrtanom programu, kvalitetnim zidnim slikama i bogatom štukodekoracijom koje su prekrivale sve površine svoda i zidova, izuzev onih uz koje su bile prislonjene police s knjigama. Pavlinska je knjižnica u Lepoglavi, u svojem izvornom oblikovanju, bila jedinstven primjer baroknoga *Gesamtkunstwerka* unutar nacionalne umjetničke produkcije. Konzervatorsko-restauratorski radovi u knjižnici počeli su 2020. godine istraživanjima štukature i zidnih slika kako bi se ustanovio njihov izvorni izgled te razlozi i stupanj oštećenja. Uslijedilo je dugotrajno pažljivo uklanjanje naknadnih slojeva žbuka i naliča sa završnoga vijenca te štukature na zidovima i u prozorskim nišama. Naknadni su slojevi uklanjani mehaničkim putem, skalpelima i finim dljetima, a istovremeno je bilo nužno provoditi podljepljivanje i injektiranje kako bi se spriječilo opadanje sloja žbukanoga nosioca koji se odvojio od podloge. Nakon završetka čišćenja naknadnih slojeva, počelo se sa zatvaranjem pukotina, mikropukotina i mehaničkih oštećenja te s kiparskom rekonstrukcijom nedostajućih dijelova dekoracije u štukomasi. Na svodu su također zatvorene brojne veće i manje pukotine te je izvedena rekonstrukcija nedostajućih dijelova profilacija i odlomljenih dijelova dekorativnih elemenata. Kiparska rekonstrukcija štukature na zapadnoj luneti, kojoj je prije početka radova nedostajala otprilike trećina ukupne površine, izvedena je na temelju fotografija Ljudevita Griesbacha iz 1938. godine koje se čuvaju u Schneiderovu fotografskom arhivu Strossmayerove galerije starih majstora. Cjelokupna je površina svoda i luneta, sa svim dekorativnim elementima u štuku, očišćena od slojeva čađe i drugih nečistoća zbog kojih joj je površina bila

tamnosive boje. Čišćenje je izvedeno mehanički, upotrebom različitih vrsta mekih i grubljih kistova i četki uz primjenu destilirane vode. Na mjestima na kojima su bili sačuvani tragovi izvornoga ružičastog naliča na podlozi štukodekoracije, čišćenje je izvedeno posebno pažljivo kako se izvorni sloj ne bi oštetio. Tijekom 2025. godine izvedeno je injektiranje svih labilnih i odvojenih dijelova štukodekoracije na svodu i u lunetama da bi se zatvorile šupljine i pukotine između zidanoga nosioca te slojeva podložne i završne žbuke. Podlijepljeni su i labilni i odvojeni dijelovi štukature te se počelo s kiparskom rekonstrukcijom sitnih nedostajućih i oštećenih dijelova dekoracije te sa zatvaranjem pukotina i mikropukotina koje su potom brušene specijaliziranim alatima. Na taj se način površine podloge i istaknutih dekorativnih elemenata na svodu i u lunetama pripremaju za izvedbu završnog retuša slikanoga sloja koji se planira izvesti iduće, 2026. godine. Također je napravljen 3D scan prostora knjižnice na temelju kojega je izrađena arhitektonska snimka koja uključuje tlocrt i poglede na sve zidove i svod s ucrtanom štukodekoracijom. Arhitektonska snimka poslužit će kao podloga za izradu grafičkih priloga oštećenja štukature.

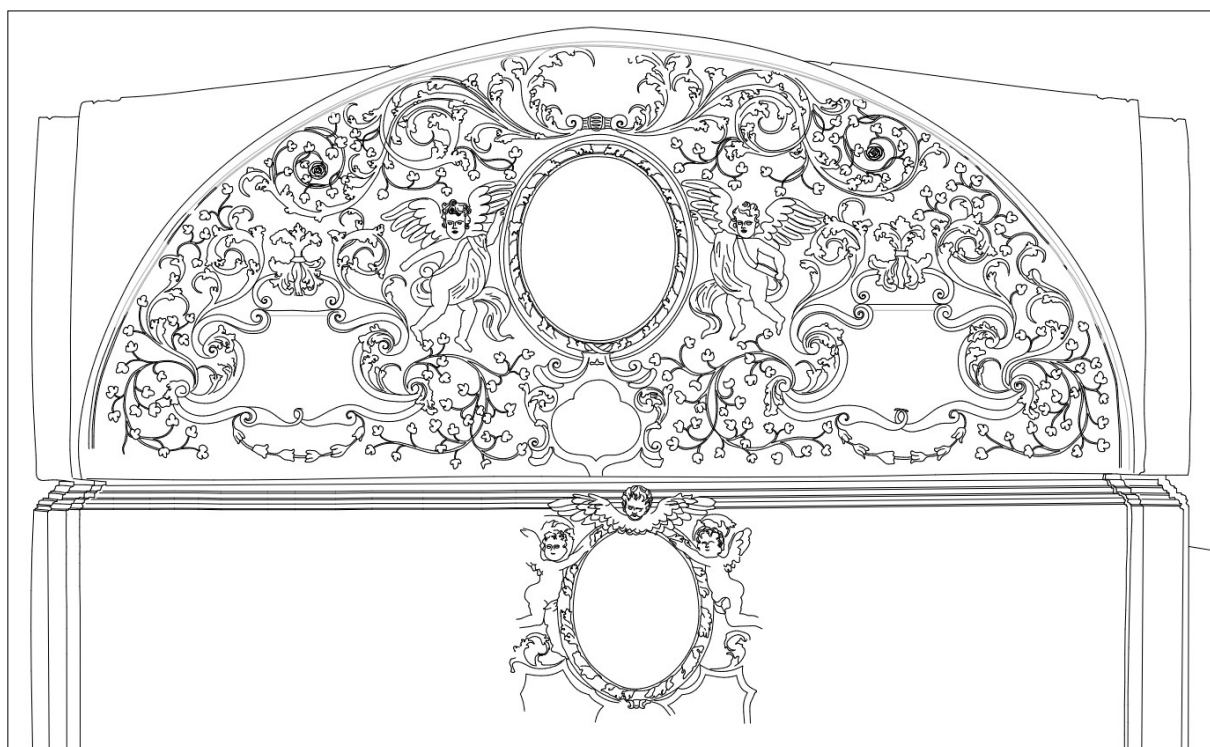
Lepoglava, bivši pavlinski samostan i župna crkva Bezgrešnog začeća Blažene Djevice Marije – bivša knjižnica. Detalj arhitektonske snimke istočnoga zida prostorije. Izrada: Foretić i sinovi d.o.o., 2025.

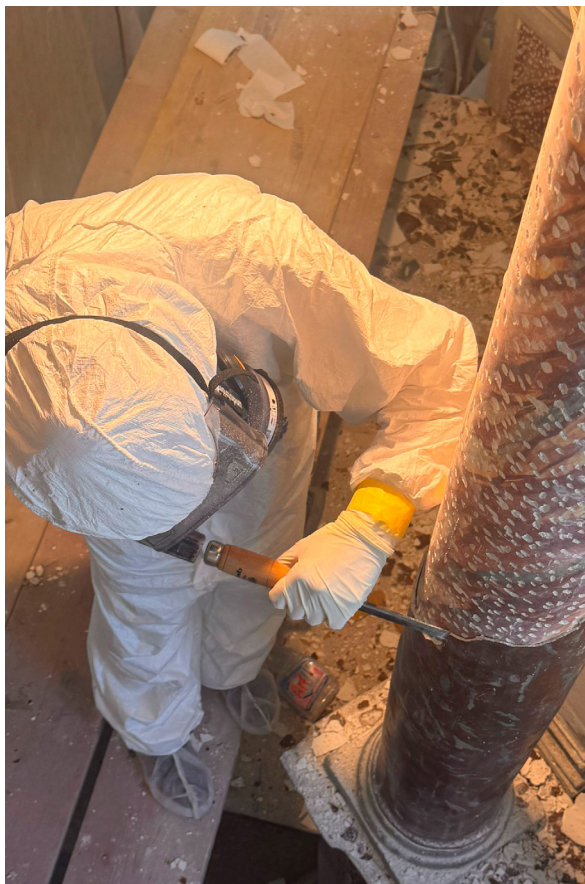
Pazin, župna crkva sv. Nikole. Bočni oltar sv. Antuna Padovanskog, stup na retablu oltara. Stanje tijekom čišćenja naknadnih slojeva žbuka i naliča. Snimka: Z. Orčić, 2025.

Nakon završetka cjelovitih konzervatorsko-restauratorskih radova na oltaru Sv. Križa, započeli su radovi na susjednom oltaru sv. Antuna Padovanskog u župnoj crkvi sv. Nikole u Pazinu. Očišćeni su slojevi naknadnih žbuka i naliča sa svih površina oltara uz pažljivo čuvanje izvornih slojeva naliča te su istovremeno uklonjene prethodne, nestručno izvedene kiparske rekonstrukcije. Čišćenje se provodilo mehanički, termički i kemijski. Zbog izrazitih oštećenja oltara u zoni retabla (pukotine cijelom širinom retabla te pomak od nekoliko centimetara na stupovima i pilastrima) izvedena je statička sanacija središnje zone oltara prema prethodno izrađenom projektu. Radovi su obuhvatili oltarnu nišu, polustupove, stupove i pilastre koji su bili dislocirani, tj. izbačeni iz osi za nekoliko centimetara. Veći je dio stupova zbog konstruktivnih oštećenja prethodno bio nestručno saniran, odnosno zakrpan neadekvatnim materijalima koji su uklonjeni, a očuvani izvorni dijelovi stupova su demontirani te vraćeni na svoje položaje. Na mjestima uklonjenih starijih zakrpa izvedena je kiparska rekonstrukcija izvornim materijalom. Arhitektura niše injektirana je masom na bazi vapna te na taj način dodatno učvršćena. Istovremeno se na dvije skulpture s retabla (izvedene u tehnici štuka i već prevezene u zagrebačku radionicu) izvode konzervatorsko-restauratorski radovi.

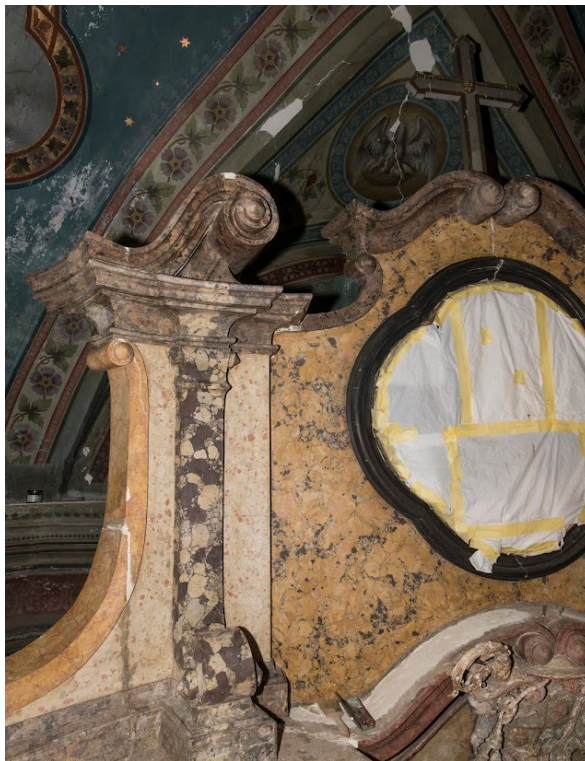
Lipnik, župna crkva sv. Ilije proroka. Glavni oltar sv. Ilije proroka, atika. Stanje tijekom čišćenja slojeva naknadnih naliča. Snimka: I. Lulić, 2025.

Prethodnih su godina završeni cjeloviti konzervatorsko-restauratorski radovi na bočnim oltarima crkve sv. Ilije proroka u Lipniku te su 2022. godine počeli radovi na glavnom oltaru. Kao i na dva prethodno restaurirana oltara, počelo se s uklanjanjem naknadnih slojeva naliča sa svih površina arhitekture oltara mehanički (skalpelima i kistovima), termički (sušilom na vrući zrak) te kemijski (nanošenjem sredstva za skidanje uljanih naliča). Uklanjanje naknadnih slojeva izvodi se pažljivo, da se ne bi oštetila izvorna površina štukomramora. Istovremeno se izvodi interventno podljepljivanje labilnih dijelova štukomramora koji su se u postupku čišćenja počeli odvajati od podloge. Također je počela kiparska rekonstrukcija oštećenih dijelova profilacija te su uklonjeni prethodni neadekvatni restauratorski zahvati. Provedeno je i djelomično injektiranje pukotina nastalih kao posljedica potresa, kako bi se spriječilo osipanje i opadanje završnoga sloja. Izvedeni su i radovi na drvenim kipovima anđela s atike oltara. Pregledana je statika i stanje nosive drvene konstrukcije na poledini oltara kojom je oltar pričvršćen za začelni zid svetišta te je određen način konzervacije drvenih greda. Sljedeće godine pristupit će se učvršćivanju drvene građe oltara.

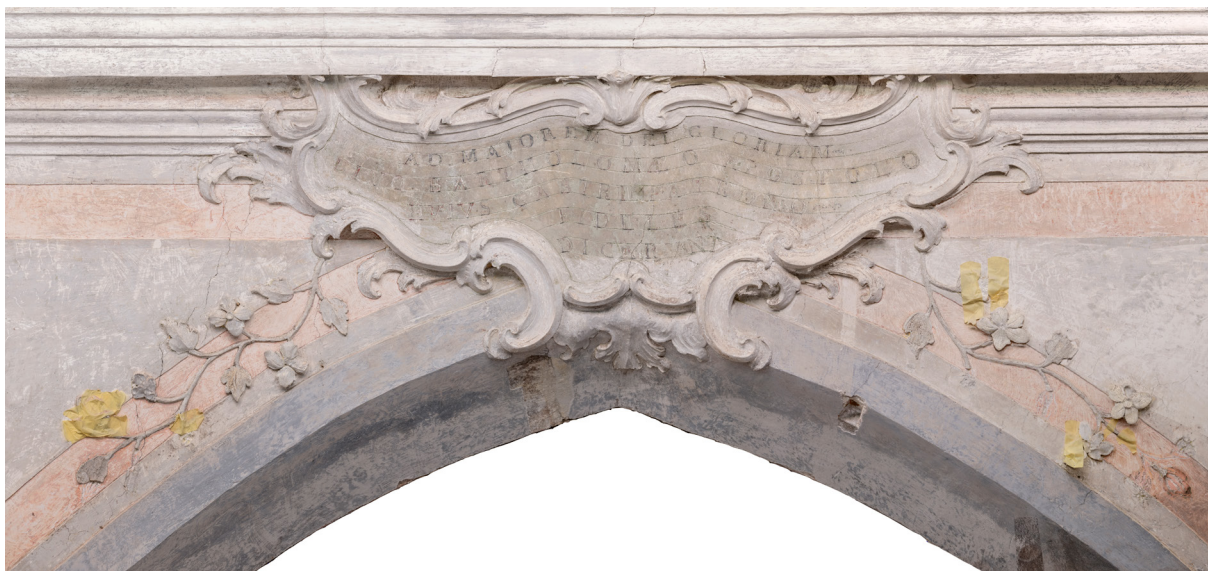
Roč, župna crkva sv. Bartola. Tjeme trijumfalnoga luka. Stanje nakon završetka čišćenja naknadnih naliča. Ortofotografija: Lj. Gamulin, 2025.

Istraživačkim radovima provedenima 2021. godine zaključeno je da je izvorni izgled štukodekoracije izmijenjen koloristički; izvorno je bio pretežito u tonovima sive s naglascima svjetloružičaste, svjetlozelene i svjetloplave boje te se pristupilo radovima na stropu koji su dovršeni 2024. godine. Tijekom 2025. godine izvedeno je uklanjanje svih preslika i naknadnih neadekvatnih restauratorskih zahvata s površine trijumfalnoga luka. U prostoru pjevališta izvedeno je postavljanje kabela za elektrifikaciju, i to tako da se minimalno oštete izvorne površine zidova te izbjegnu bilo kakva oštećenja štukodekoracije. Nakon završetka električarskih radova, nastavljani su radovi u prostoru pjevališta. Izvedeno je dočišćavanje zidnih ploha i štukature te je uslijedila konsolidacija i zatvaranje oštećenja i pukotina, kao i rekonstrukcija nedostajućih dijelova. Konsolidacija je izvedena specijalnom masom za podljepljivanje, dok su oštećenja zatvarana masom mramora u prahu pomiješanog s gipsano-vapnenim kompozitom s dodatkom polimera. Manji nedostajući dijelovi štukatura (listići i cvjetovi) rekonstruirani su ručno, modeliranjem *in situ* prema postojećim elementima vizualnom komparacijom. Kiparskim oblikovanjem poštovao se izgled izvornika kako bi se rekonstrukcije vizualno uskladile s očuvanim dijelovima štukature. Nakon završetka rekonstrukcije svih nedostajućih elemenata i oštećenja, pristupilo se završnoj obradi površina raznim brusnim alatom i materijalima te je izveden retuš slikanih slojeva. Izvorni kolorit štukature i zidova je tople svjetlosive boje s upuštenim trakama i poljima izvedenima svjetloružičastom toniranom štukomasom (kompozitni materijal vapna i mramornog brašna toniran pigmentima). Poštujući izvornik, retuš i toniranje izvedeni su tako da je nanosena impregnacija kao zaštitni sloj kako bi se smanjila upojnost rekonstruiranih elemenata; potom je nanosena vapnena boja (prethodno odabrana iz ton-karte), prema izvornom koloritu iz vremena nastanka štukodekoracije.

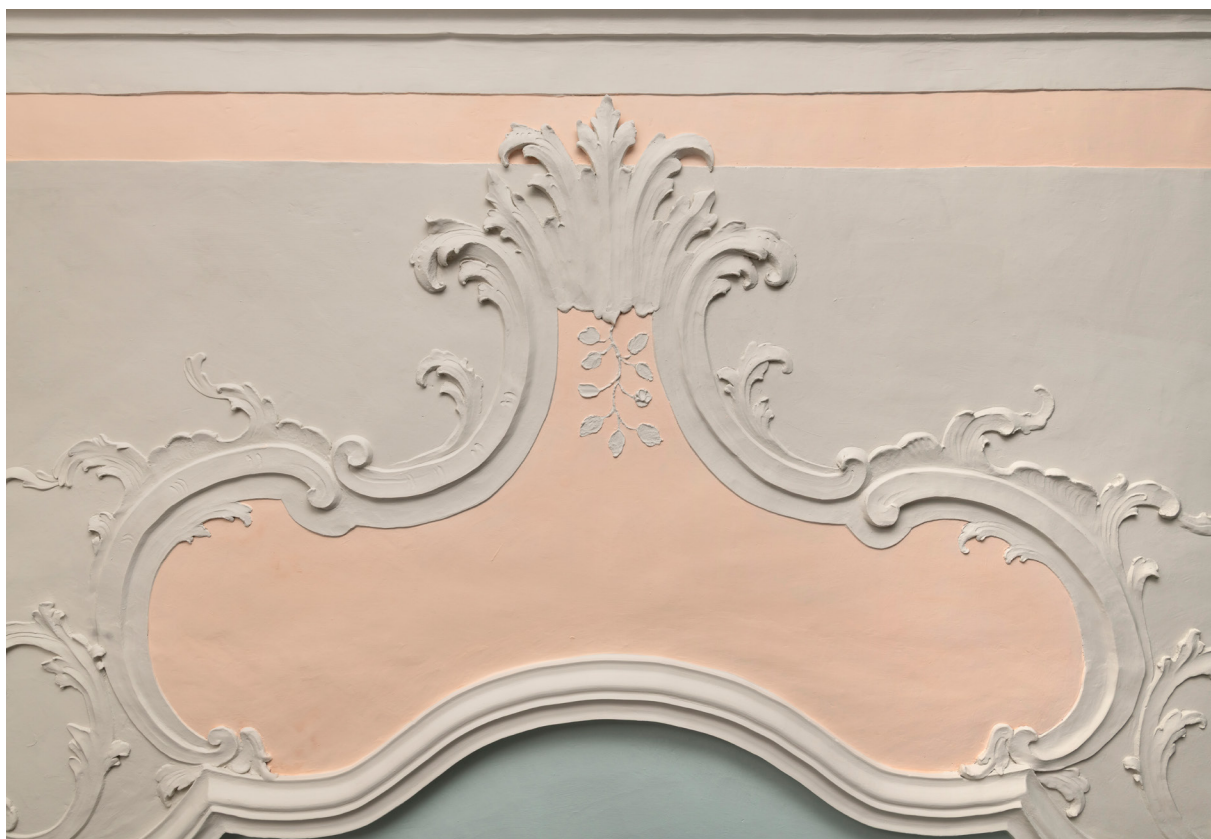
Roč, župna crkva sv. Bartola. Štukatura na sjevernom zidu pjevališta. Stanje nakon završetka radova. Snimka: Lj. Gamulin, 2025.

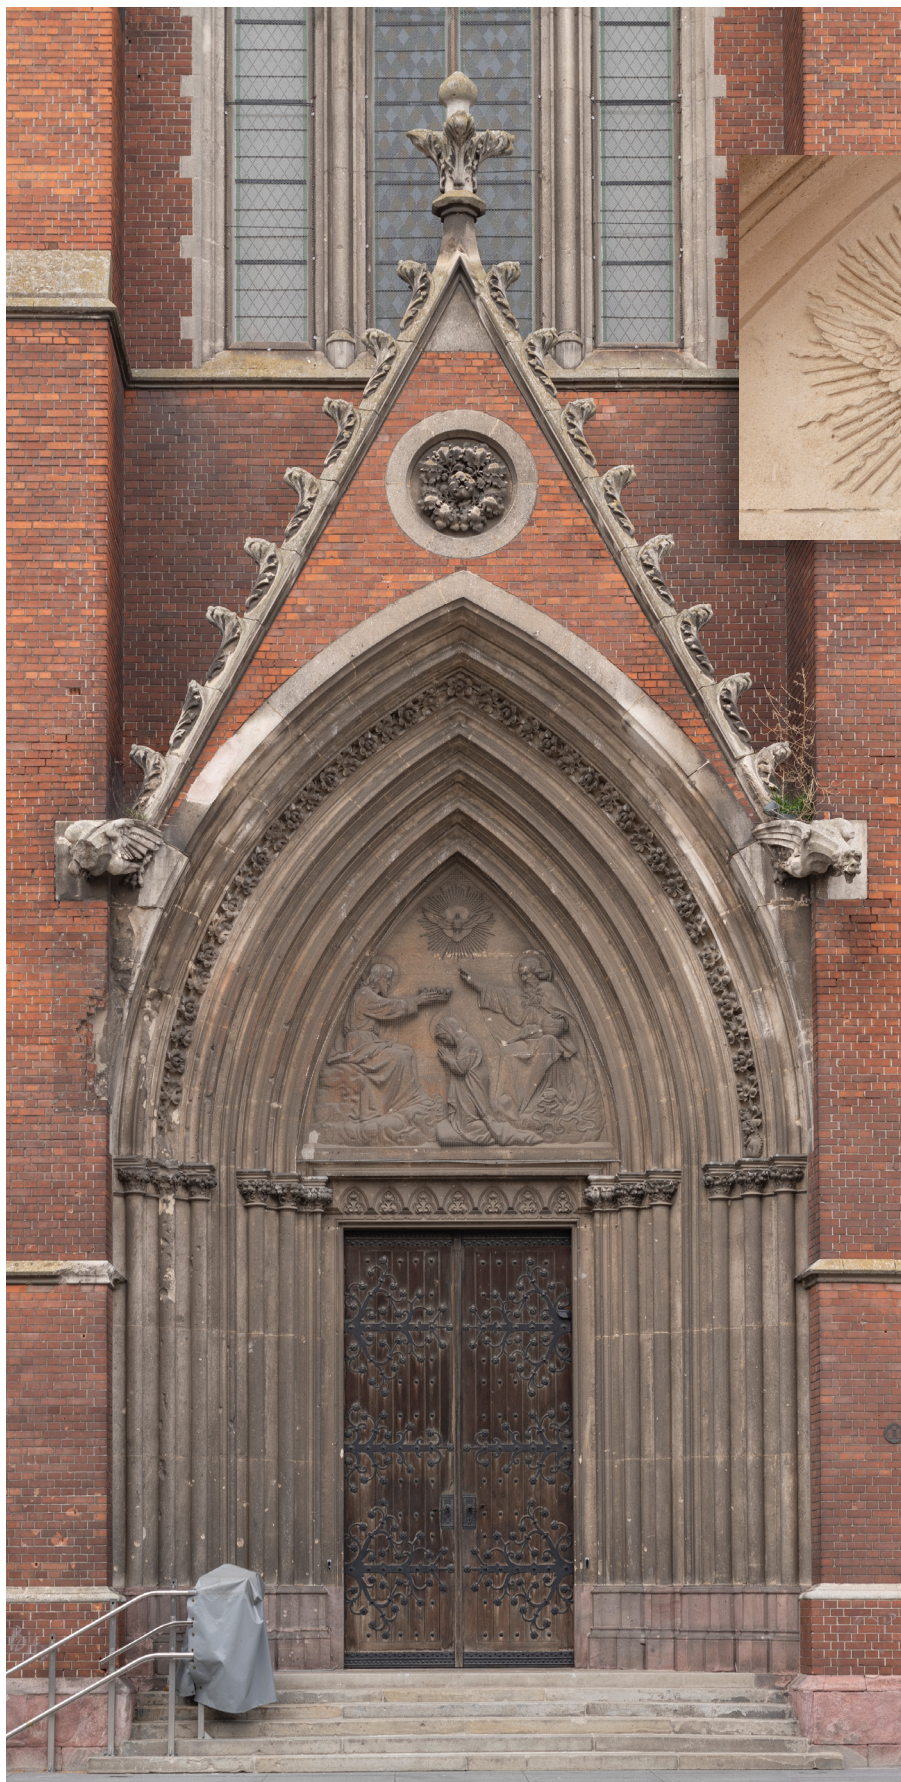
Osijek, konkatedrala sv. Petra i Pavla. Kamena plastika glavnog portala. Stanje nakon radova. Snimka: I. Marinković, 2025.

Radovi u 2025. godini počeli su prikupljanjem relevantne dokumentacije i konzervatorsko-restauratorskim istraživanjima, uzorkovanjem kamenog materijala i izvođenjem laboratorijskih analiza. Izrađena je i dokumentacija zatečenog stanja i oštećenja kamene plastike zapadnog dijela konkatedrale (od zone svetišta do transepta, a u visini od podnožja do vrha krovništva), na temelju koje će biti određene smjernice za radove koji se planiraju sljedećih godina. Istovremeno su na kamenoj plastici glavnog portala izvedeni konzervatorsko-restauratorski radovi (razne metode čišćenja, ekstrakcija ili stabilizacija štetnih vodotopljivih soli, izrada rekonstrukcija nedostajućih dijelova, konsolidacija kamenog materijala kemijskim sredstvima itd.). S površine kamene plastike glavnog portala uklonjene su razne vrste nečistoća i zaostalih naslaga tamnih kora (skrame). Površina kamene plastike reljefa u luneti portala čišćena je laserom. Također se radi uklanjanja debljih zaostalih slojeva tamnih kora (skrame) na dijelovima vegetabilnih ornamenata izvodilo i dodatno mehaničko čišćenje ručnim alatom. U sljedećoj fazi obavljeno je dodatno čišćenje kamene plastike glavnog portala vodom pod kontroliranim tlakom, i to specijaliziranim strojem (*miniwashom*); uslijedili su radovi ekstrakcije ili stabilizacije štetnih vodotopljivih soli. Izvedeno je i injektiranje pukotina i spajanje odvojenih dijelova glavnog portala u cjelinu. Radi izrade faksimila nedostajućih dijelova skulpturalnih i dekorativnih dijelova kamene plastike glavnog portala, uzeti su gumeno-gipsani otisci glave vodorige na sjevernoj strani zabata portala, kao i vegetabilnog elementa sa zabata te su u radionici izrađeni njihovi pozitivni lijevanjem u gipsu. Idealne rekonstrukcije glave južne vodorige i vegetabilnih dekorativnih elemenata zabata izrađene su u radionici Odjela za kamenu plastiku modeliranjem na spomenutim gipsanim odljevima te prema sačuvanoj arhivskoj fotodokumentaciji, kao i na temelju komparativnih primjera. Na gotovim modelima ponovno su izvedeni gumeno-gipsani kalupi, nakon čega su izrađene rekonstrukcije lijevanjem

u masi umjetnoga kamena (masa je načinjena na bazi gotove industrijske kamene žbuke renomiranog proizvođača te dodatnom obradom površine odljeva ručnim klesarskim alatom).

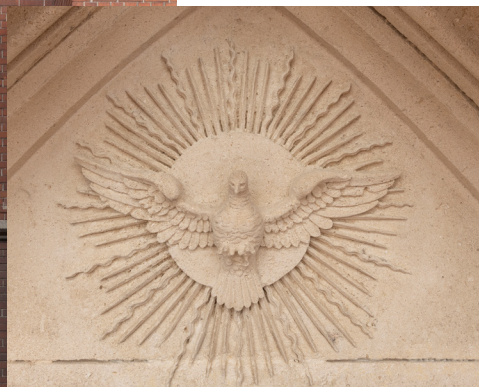
Osijek, konkatedrala sv. Petra i Pavla. Glavni portal. Stanje prije početka radova. Snimka: I. Marinković, 2024.

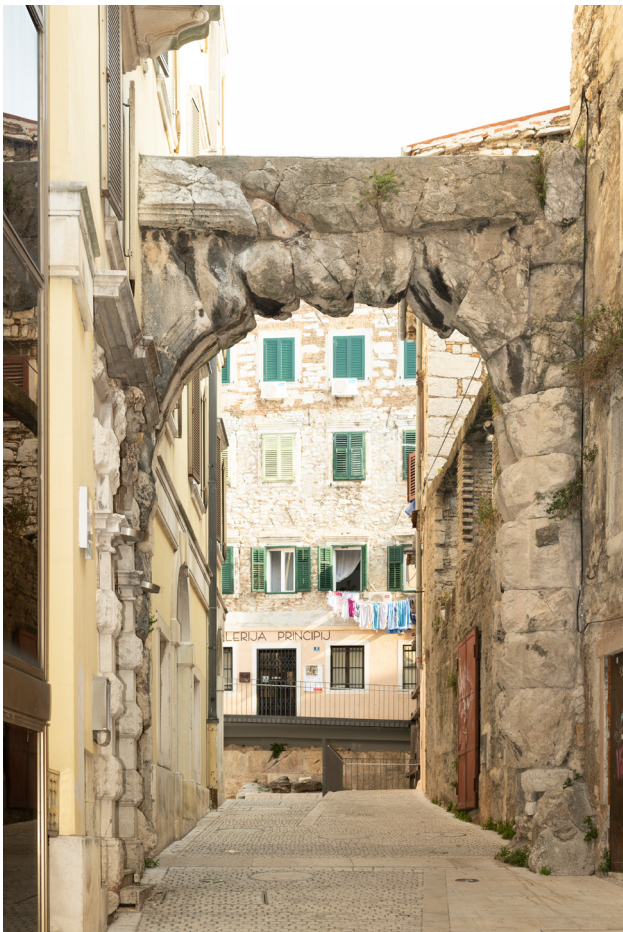
Rijeka, Rimski luk. Stanje prije radova. Snimka: G. Tomljenović, 2019.

U 2025. godini nastavljeni su radovi koje su izvodili djelatnici Odjela za kamenu plastiku Hrvatskog restauratorskog zavoda, vanjski suradnici i kooperanti. Na početku se pristupilo organizaciji radilišta, osiguranju svih zakonskih uvjeta za sigurno izvođenje radova, a potom se organizirala nabava i prijevoz materijala. Nakon toga nastavljeno je mehaničko čišćenje ručnim alatom i čišćenje kompletne površine kamene plastike Rimskog luka kemijskim sredstvima kako bi se s površine kamenih elemenata ili iz sljubnica između njih uklonile zaostale naslage tamnih kora (skrame), neadekvatnih materijala upotrijebljenih tijekom prijašnjih obnova (cementnog morta), kao i biološkog obraštaja (algi i mahovina). Nakon završetka navedenih metoda čišćenja, provedeno je i dodatno čišćenje vodom pod reguliranim tlakom specijaliziranim strojem (*miniwashom*) pod tlakom od sto ili više bara kako bi se pripremili dijelovi kamene plastike za sljedeću fazu radova. U toj sljedećoj fazi radova proveden je završni kiparski retuš, odnosno izrada rekonstrukcija manjih nedostajućih formi kamene plastike Rimskog luka domodeliranjem u masi umjetnog kamena (izrađenoj na bazi riječnog pijeska, hidratiziranog vapna i uz minimalni dodatak akrilata). Završna obrada rekonstruiranih dijelova kamene plastike izvedena je ručnim klesarskim alatom da bi se teksturom, odnosno

izgledom površine, ujednačila s originalom. Uz to, završni radovi na vrhu Rimskog luka obuhvatili su izradu rekonstrukcije nekadašnje zaštitne obloge. Nova zaštitna žbukana obloga (kapa) izrađena je prekrivanjem postojeće metalne konstrukcije smjesom umjetnog kamena izrađenog na bazi hidratiziranog vapna uz dodatak riječnog pijeska, kamenog agregata i akrilata. Tijekom nanošenja završnog paropropusnog i vodoodbojnog premaza kape, tonirana je i njezina površina u skladu s bojom završenog reda svjetlosivih kamenih dijelova Rimskog luka. Toniranje je izvedeno zaštitnom premazom renomiranog proizvođača. Nastavilo se s radovima završnog slikarskog retuša, tj. tonskim ujednačavanjem površine svih rekonstruiranih dijelova kamene plastike Rimskog luka slikarskim alatom i pigmentima u odgovarajućem otapalu. Na kraju radova kompletna površina kamene plastike dodatno je natopljena hidrofobnim kemijskim sredstvom renomiranog proizvođača, u svrhu dugotrajnije zaštite i održavanja. Konzervatorsko-restauratorski zahvat dovršen je građevinsko-obrtničkim radovima pažljive demontaže radne skele i potporne konstrukcije ispod Rimskog luka, izradom arhitektonske snimke izvedenog stanja i izradom završne fotodokumentacije.
