**GODIŠNJI IZVJEŠTAJ  
HRVATSKOG RESTAURATORSKOG ZAVODA  
ZA 2025. GODINU**

Zagreb, 2025.

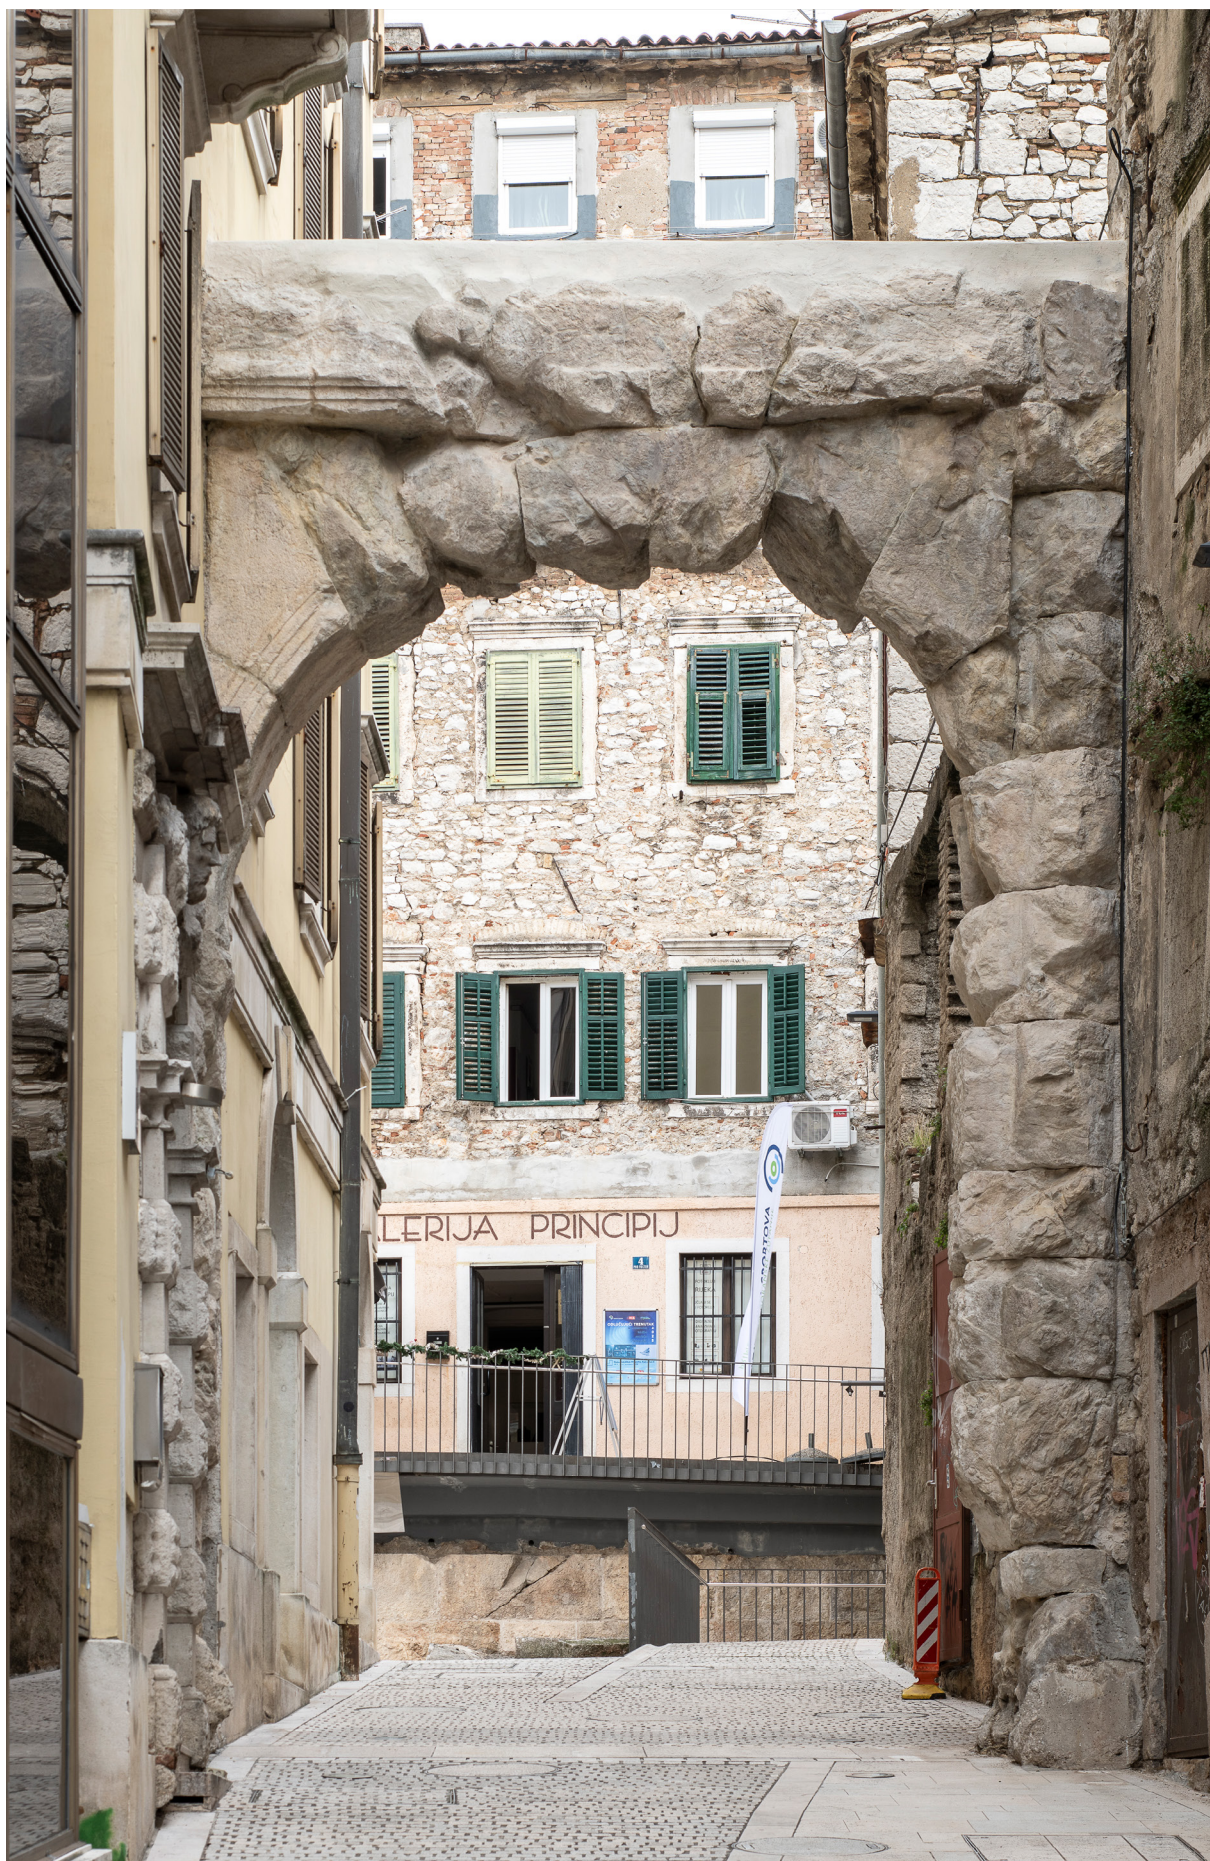
Rijeka, Rimski luk. Stanje nakon radova. Snimka: Lj. Gamulin, 2025.

U 2025. godini nastavljeni su radovi koje su izvodili djelatnici Odjela za kamenu plastiku Hrvatskog restauratorskog zavoda, vanjski suradnici i kooperanti. Na početku se pristupilo organizaciji radilišta, osiguranju svih zakonskih uvjeta za sigurno izvođenje radova, a potom se organizirala nabava i prijevoz materijala. Nakon toga nastavljeno je mehaničko čišćenje ručnim alatom i čišćenje kompletne površine kamene plastike Rimskog luka kemijskim sredstvima kako bi se s površine kamenih elemenata ili iz sljubnica između njih uklonile zaostale naslage tamnih kora (skrame), neadekvatnih materijala upotrijebljenih tijekom prijašnjih obnova (cementnog morta), kao i biološkog obraštaja (algi i mahovina). Nakon završetka navedenih metoda čišćenja, provedeno je i dodatno čišćenje vodom pod reguliranim tlakom specijaliziranim strojem (*miniwashom*) pod tlakom od sto ili više bara kako bi se pripremili dijelovi kamene plastike za sljedeću fazu radova. U toj sljedećoj fazi radova proveden je završni kiparski retuš, odnosno izrada rekonstrukcija manjih nedostajućih formi kamene plastike Rimskog luka domodeliranjem u masi umjetnog kamena (izrađenoj na bazi riječnog pijeska, hidratiziranog vapna i uz minimalni dodatak akrilata). Završna obrada rekonstruiranih dijelova kamene plastike izvedena je ručnim klesarskim alatom da bi se teksturom, odnosno

izgledom površine, ujednačila s originalom. Uz to, završni radovi na vrhu Rimskog luka obuhvatili su izradu rekonstrukcije nekadašnje zaštitne obloge. Nova zaštitna žbukana obloga (kapa) izrađena je prekrivanjem postojeće metalne konstrukcije smjesom umjetnog kamena izrađenog na bazi hidratiziranog vapna uz dodatak riječnog pijeska, kamenog agregata i akrilata. Tijekom nanošenja završnog paropropusnog i vodoodbojnog premaza kape, tonirana je i njezina površina u skladu s bojom završenog reda svjetlosivih kamenih dijelova Rimskog luka. Toniranje je izvedeno zaštitnom premazom renomiranog proizvođača. Nastavilo se s radovima završnog slikarskog retuša, tj. tonskim ujednačavanjem površine svih rekonstruiranih dijelova kamene plastike Rimskog luka slikarskim alatom i pigmentima u odgovarajućem otapalu. Na kraju radova kompletna površina kamene plastike dodatno je natopljena hidrofobnim kemijskim sredstvom renomiranog proizvođača, u svrhu dugotrajnije zaštite i održavanja. Konzervatorsko-restauratorski zahvat dovršen je građevinsko-obrtničkim radovima pažljive demontaže radne skele i potporne konstrukcije ispod Rimskog luka, izradom arhitektonske snimke izvedenog stanja i izradom završne fotodokumentacije.

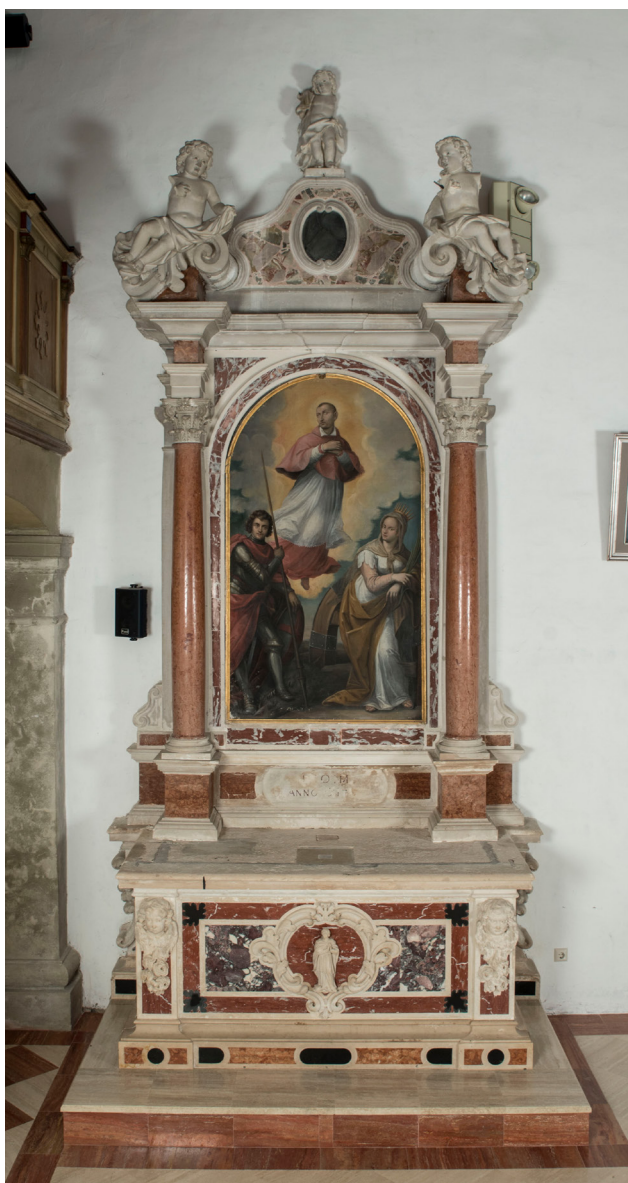
Otok Košljun, franjevačka crkva Navještenja BDM. Oltar sv. Karla Boromejskog. Stanje prije radova. Snimka: N. Vasić, 2018.

Tijekom 2025. godine nastavljeni su konzervatorsko-restauratorski radovi na kamenoj plastici bočnog oltara sv. Karla Boromejskog franjevačke crkve Navještenja Blažene Djevice Marije na otoku Košljunu. Na početku zahvata obnove 2025. godine (u radionici Odjela za kamenu plastiku Hrvatskog restauratorskog zavoda u Zagrebu, ali i *in situ*) nastavljeno je s izradom rekonstrukcija nedostajućih formi dijelova kamene plastike oltara domodeliranjem u masi umjetnog kamena (izrađenoj na bazi riječnog pijeska, hidratiziranog vapna i već gotove industrijske kamene žbuke renomiranih proizvođača), kao i dodatnom obradom rekonstruiranih dijelova ručnim klesarskim alatom. Na teže oštećenim dijelovima mramornih inkrustacija u zonama predele i atike oltara također je izvedena rekonstrukcija nedostajućih formi kamene plastike, i to ugradnjom manjih tašela od vrsta prirodnog kamena (npr. *Rosso Verona*), koji je prema fizičkim i mehaničkim svojstvima identičan originalu. Međutim, nedostajući skulpturalni dijelovi kamene plastike (krila anđela s vrha atike) izrađeni su tako da su prema sačuvanoj arhivskoj fotodokumentaciji i komparativnim primjerima izmodelirane njihove gipsane rekonstrukcije te su nakon toga izrađeni gumeno-gipsani kalupi za lijevanje njihovih faksimila. Potom su u masi umjetnog kamena (pripremljenoj na osnovi vapnene žbuke, kamenog agregata, mramornog brašna i riječnog pijeska) lijevanjem i završnom obradom kiparskim alatima izrađeni faksimili nedostajućih krila dvaju bočnih anđela s atike oltara. U sljedećoj fazi radova su svi odvojeni ili iz svojega ležišta izmaknuti dijelovi kamene plastike oltara ponovno spojeni u cjelinu lijepljenjem dvokomponentnim ljepilom za kamen i dodatnom ugradnjom spojnica od nehrđajućeg čelika (koje nisu vidljive u završnoj prezentaciji kamene plastike). Na isti su način montirani faksimili krila anđela, nakon čega su spojevi između pojedinih kamenih elemenata retuširani ručnim klesarskim alatom. Sve sljubnice između kamenih elemenata

oltara sv. Karla Boromejskog zapunjene su novim vezivnim materijalom (vapnenom žbukom), a njihova površina je dodatno obrađena ručnim alatom. Zatim je provedeno tonsko ujednačavanje površine rekonstruiranih dijelova kamene plastike oltara sv. Karla Boromejskog slikarskim alatom i pigmentima u odgovarajućem otapalu. U završnoj fazi radova provedena je zaštita kamene plastike oltara sv. Karla Boromejskog kemijskim sredstvom renomiranog proizvođača, odnosno poliranje njegovih mramornih površina pastom renomiranog proizvođača.

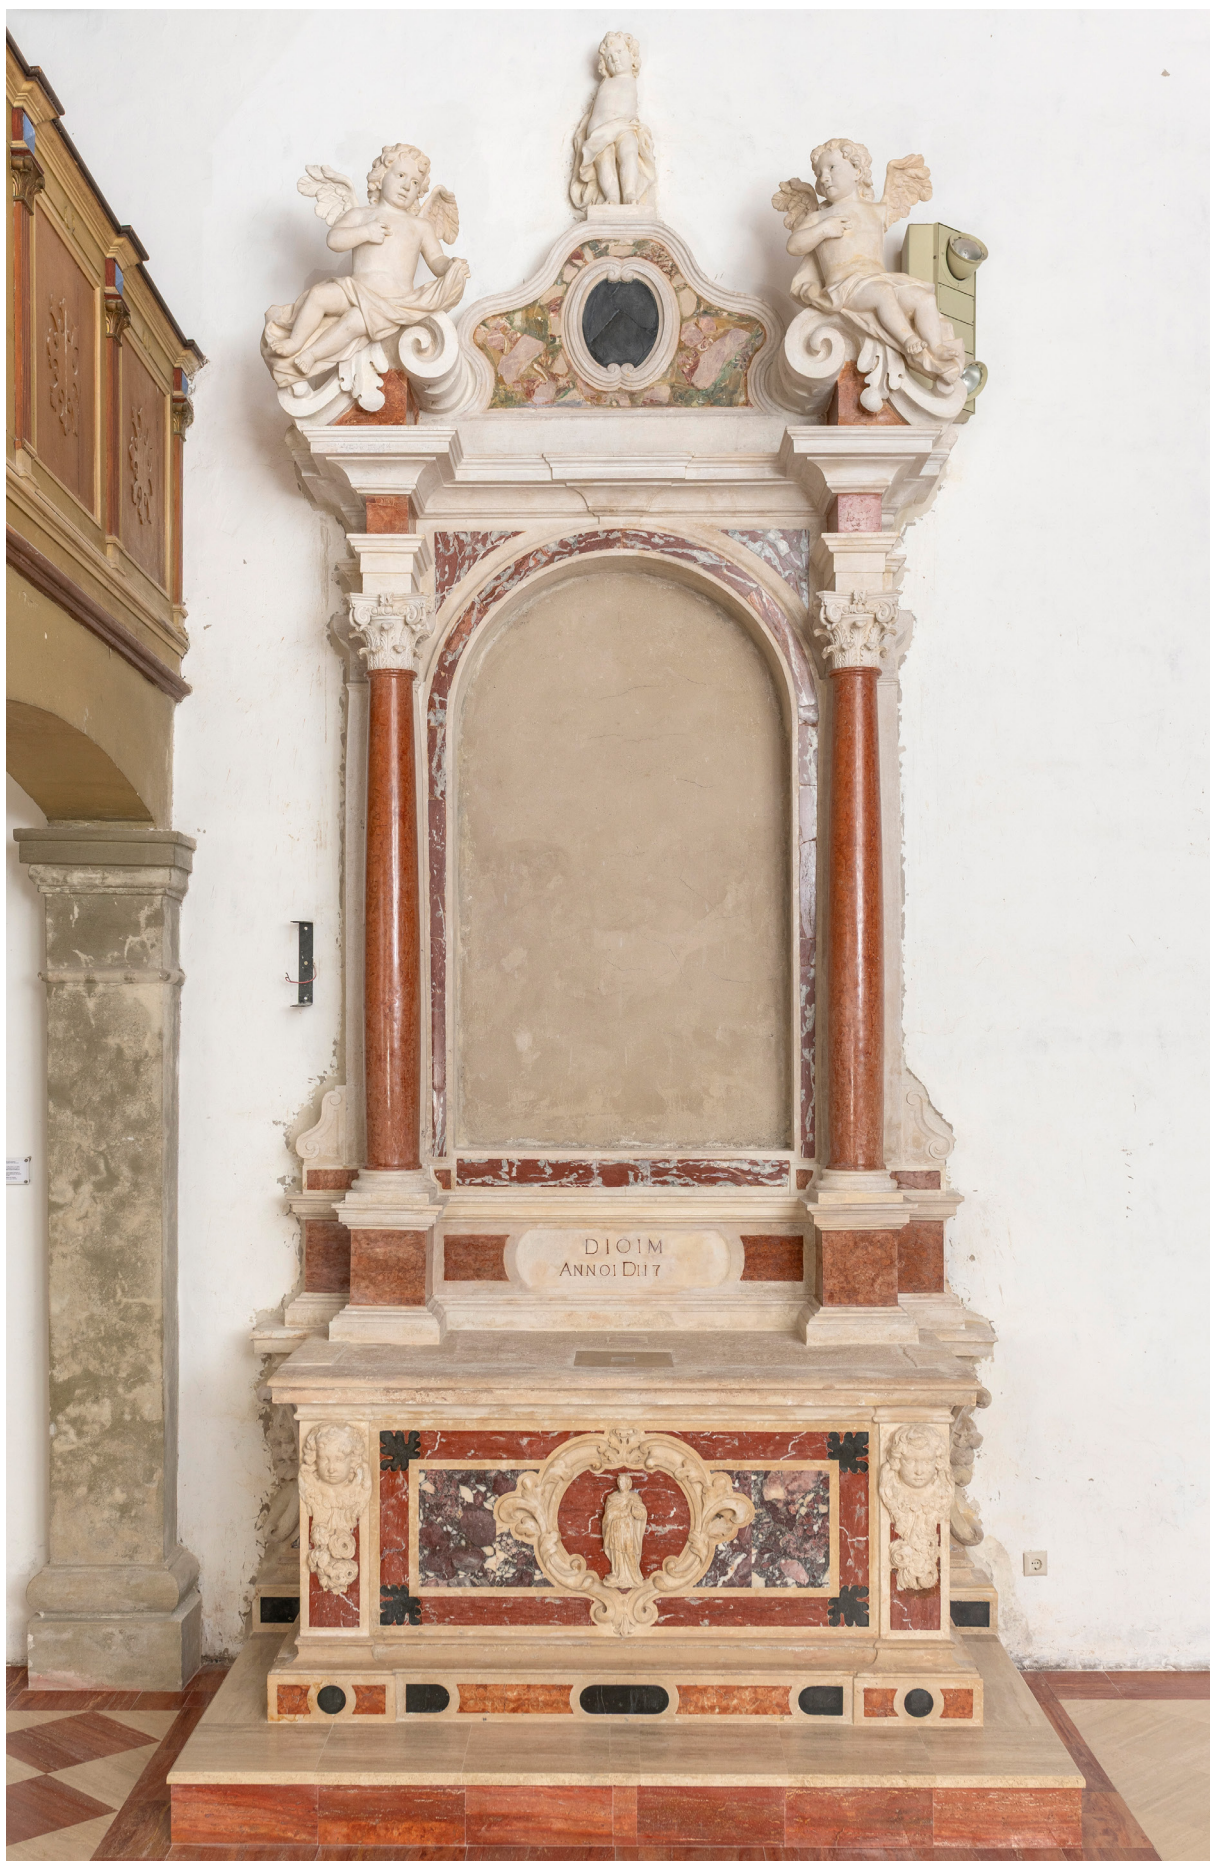
Otok Košljun, franjevačka crkva Navještenja BDM. Oltar sv. Karla Boromejskog. Stanje nakon radova. Snimka: I. Marinković, 2025.

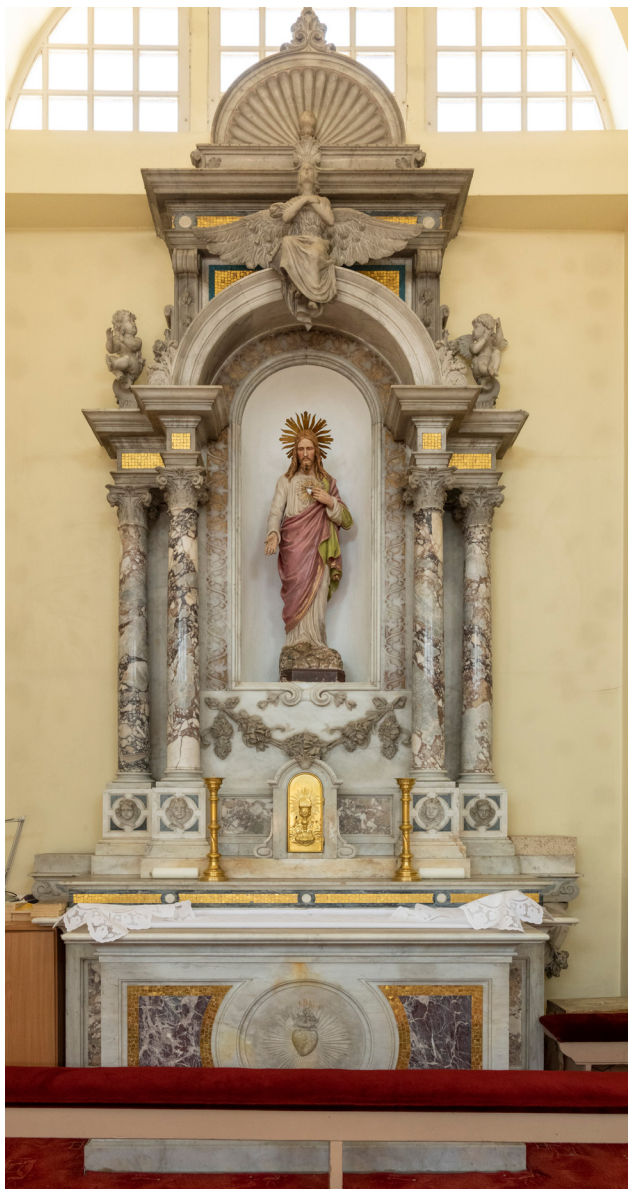
Novalja, župna crkva sv. Katarine djevice i mučenice. Oltar Srca Isusova. Stanje prije radova.  
Snimka: P. Gamulin, 2021.

Godine 2025. dovršeni su konzervatorsko-restauratorski radovi na bočnom oltaru Srca Isusova. Nakon postavljanja skele i uređenja radilišta, nastavljeni su konzervatorsko-restauratorski radovi injektiranja pukotina na kamenoj plastici oltara smjesom na bazi epoksidnih smola, kamene prašine i dvokomponentnog ljepila za kamen te spajanja odvojenih dijelova kamene plastike oltara u cjelinu dvokomponentnim ljepilom za kamen i prema potrebi spojnica od inoksa (koje nisu vidljive u konačnoj prezentaciji površine kamene plastike). Isto tako su izvedeni konzervatorsko-restauratorski radovi zamjene postojećih korodiranih metalnih spojnica na kamenim elementima oltara Srca Isusova, novima od nehrđajućeg čelika. Potom se pristupilo sanaciji manjih oštećenja na kamenoj plastici oltara Srca Isusova, postavljanjem armature od nehrđajućeg metala (inoksa), izradom (domodeliranjem) nedostajućih dijelova kamene plastike u masi umjetnog kamena, dodatnom obradom domodeliranih dijelova ručnim klesarskim alatom kako bi se teksturom i klesarskom obradom izjednačili s originalom te zapunjavanjem sljubnica novim vezivnim materijalom (vapnenom žbukom). Rekonstrukcija većih nedostajućih dijelova kamene

plastike oltara, poput križa s vrha atike oltara, izvedena je klesanjem u prirodnom kamenu koji je prema fizičkim i mehaničkim svojstvima jednak originalu. Rekonstrukcija je izvedena prema komparativnim primjerima iz opusa Pavla Bilinića (npr. prema kamenim oltarima u župnim crkvama u Kaštel Lukšiću i Kaštel Kambelovcu). U sljedećoj fazi radova izvedeno je tonsko ujednačavanje domodeliranih dijelova slikarskim alatom i pigmentima u odgovarajućem otapalu. Obnova nedostajućeg sloja pozlate na reljefnim vegetabilnim (dekorativnim) elementima u zoni okvira središnje niše retabla oltara izvedena je nanošenjem zlatnih listića na već pripremljenu (očišćenu i *Mixtionom* tretiranu) kamenu podlogu. U radionici Odjela za kamenu plastiku Hrvatskog restauratorskog zavoda u Zagrebu izvedeni su i radovi kiparskog i slikarskog retuša na kipu Srca Isusova. Radovi su obuhvatili pažljivo mehaničko čišćenje površine kipa od nečistoća, kiparski retuš manjih oštećenih dijelova te obnovu izvornog sloja polikromije i pozlate. Nakon dovršetka radova, kip je prevezen u Novalju i montiran na izvorno mjesto na oltaru.

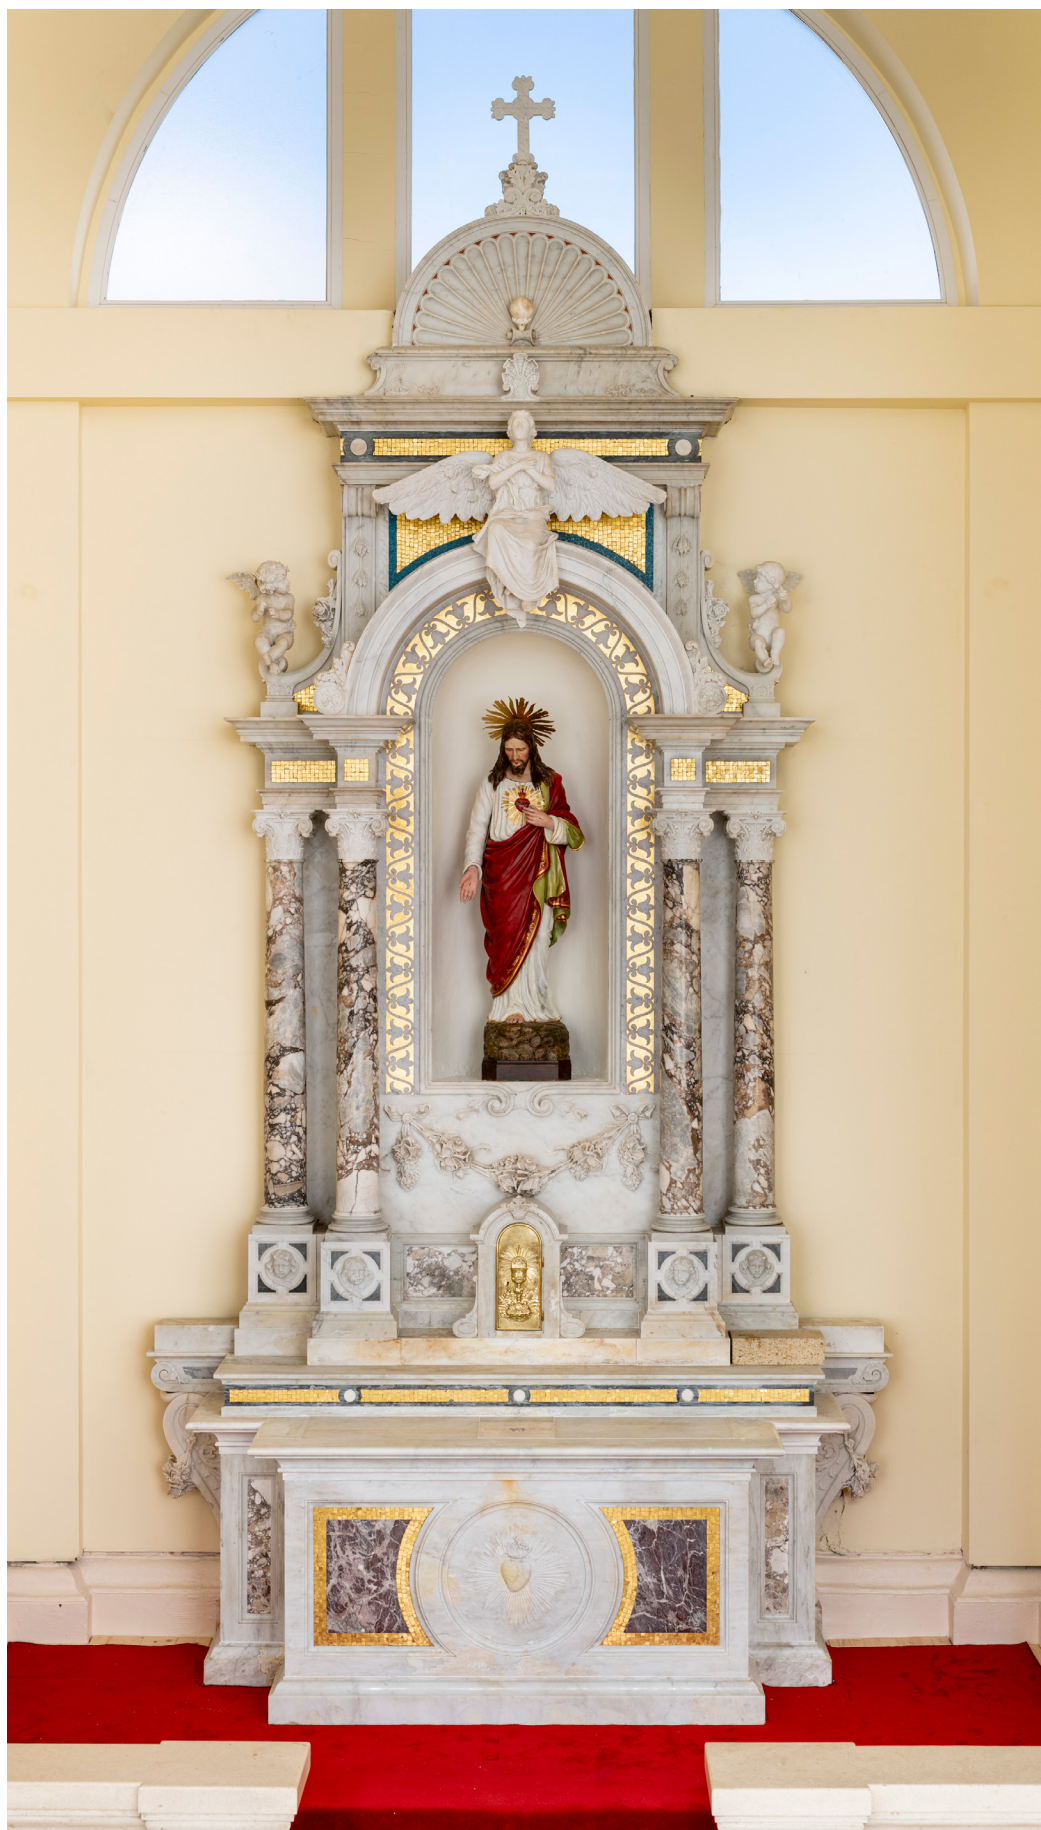
Novalja, župna crkva sv. Katarine djevice i mučenice. Oltar Srca Isusova. Stanje nakon radova.  
Snimka: P. Gamulin, 2025.

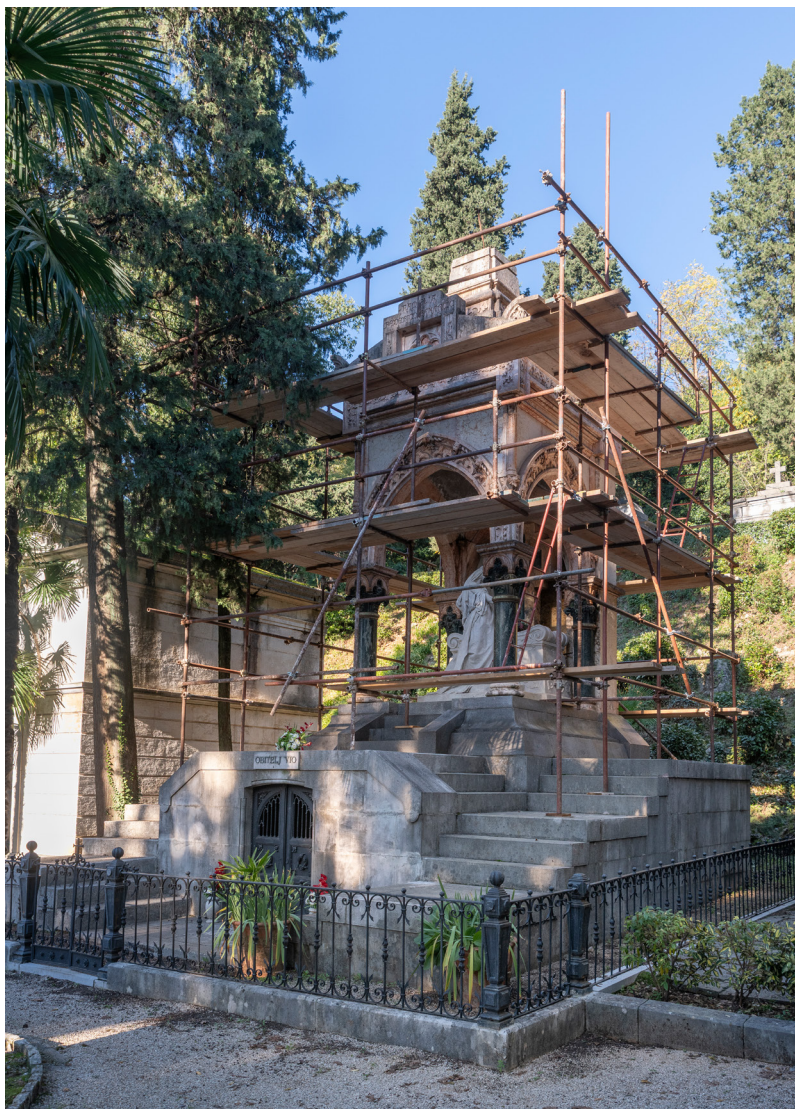
Konzervatorsko-restauratorska istraživanja u 2025. godini obuhvatila su pregled stanja i oštećenja kamene plastike baldahina Mauzoleja Bakarčić – Vio, izradu pisane dokumentacije i fotodokumentacije, izradu arhitektonske snimke postojećega stanja baldahina, uzimanje uzoraka gradbenih materijala i izradu laboratorijskih analiza (kvantitativne i kvalitativne analize štetnih vodotopljivih soli) itd. Tijekom ovogodišnjih konzervatorsko-restauratorskih istraživanja na arhitektonskim, skulpturalnim i dekorativnim elementima baldahina mauzoleja Bakarčić – Vio, zabilježeni su mnogobrojni uzroci stvaranja različitih vrsta oštećenja. Stanje i mnogobrojna oštećenja kamene plastike baldahina Mauzoleja Bakarčić – Vio uvjetuju potrebu za nastavkom planiranih konzervatorsko-restauratorskih istraživanja i u sljedećoj, 2026. godini, dovršetak izrade dokumentacije zatečenog stanja te što hitniji početak cjelovitog konzervatorsko-restauratorskog zahvata.

Rijeka, Mauzolej Bakarčić – Vio na groblju Kozali. Kamena plastika baldahina. Stanje prije istraživanja. Snimka: I. Marinković, 2025.

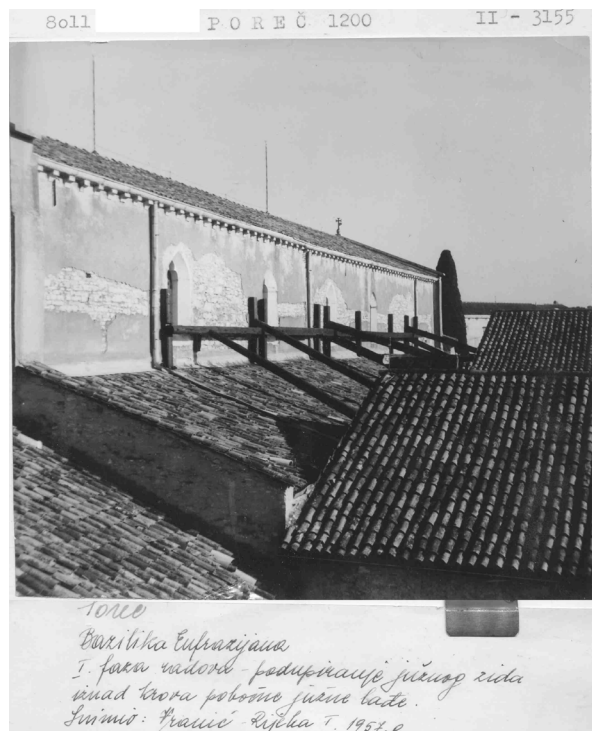
Poreč, Eufrazijeva bazilika (katedrala Uznesenja Marijina). Južni zid glavnog broda s današnjim prozorima i tragovima zazidanih polukružnih prozora 1957. godine. Izvor: Fototeka Područnog konzervatorskog ureda Rijeka. Snimka: N. Vranić

U sklopu djelatnosti Službe za odjele izvan Zagreba 3 provedena su dva programa koji se primarno odnose na zaštitu i očuvanje graditeljske baštine. Dvršeni su radovi sanacije zidane konstrukcije prigradnje na zapadnom ulazu u crkvu sv. Marije Jeruzalemske u Trškom Vrh, a nastavljani su i radovi na sustavnoj obnovi struktura kompleksa Eufrazijeve bazilike u Poreču, jedne od najbolje očuvanih cjelina ranokršćanske arhitekture na svijetu, koja je 1997. godine uvrštena na UNESCO-ov Popis svjetske baštine. Dio programa u 2025. godini odnosio se na zamjenu stolarije, izradu elaborata zatečenog stanja te konzervatorsko-restauratorske radove na ostakljenju dijela oštećenih južnih prozora glavnog broda bazilike.

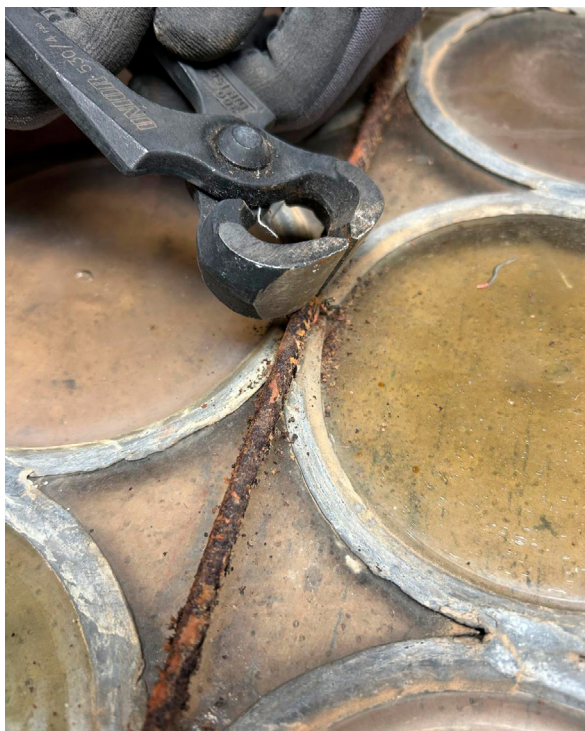
Poreč, Eufrazijeva bazilika (katedrala Uznesenja Marijina). Radovi demontaže izvornih staklenih okulusa iz olovne mreže. Snimka: R. Mijalić, 2025.

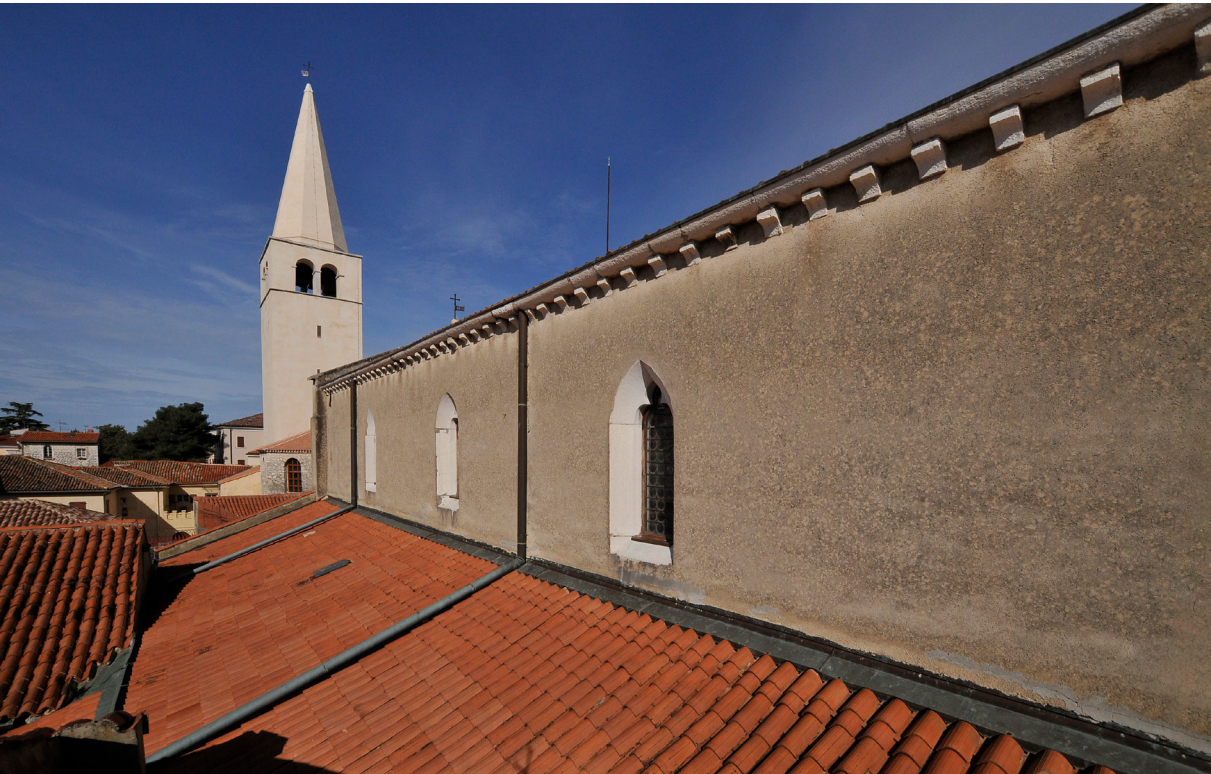
Poreč, Eufrazijeva bazilika (katedrala Uznesenja Marijina). Zapadni dio južnog pročelja glavnog broda.  
Snimka: T. Šaina, 2023.

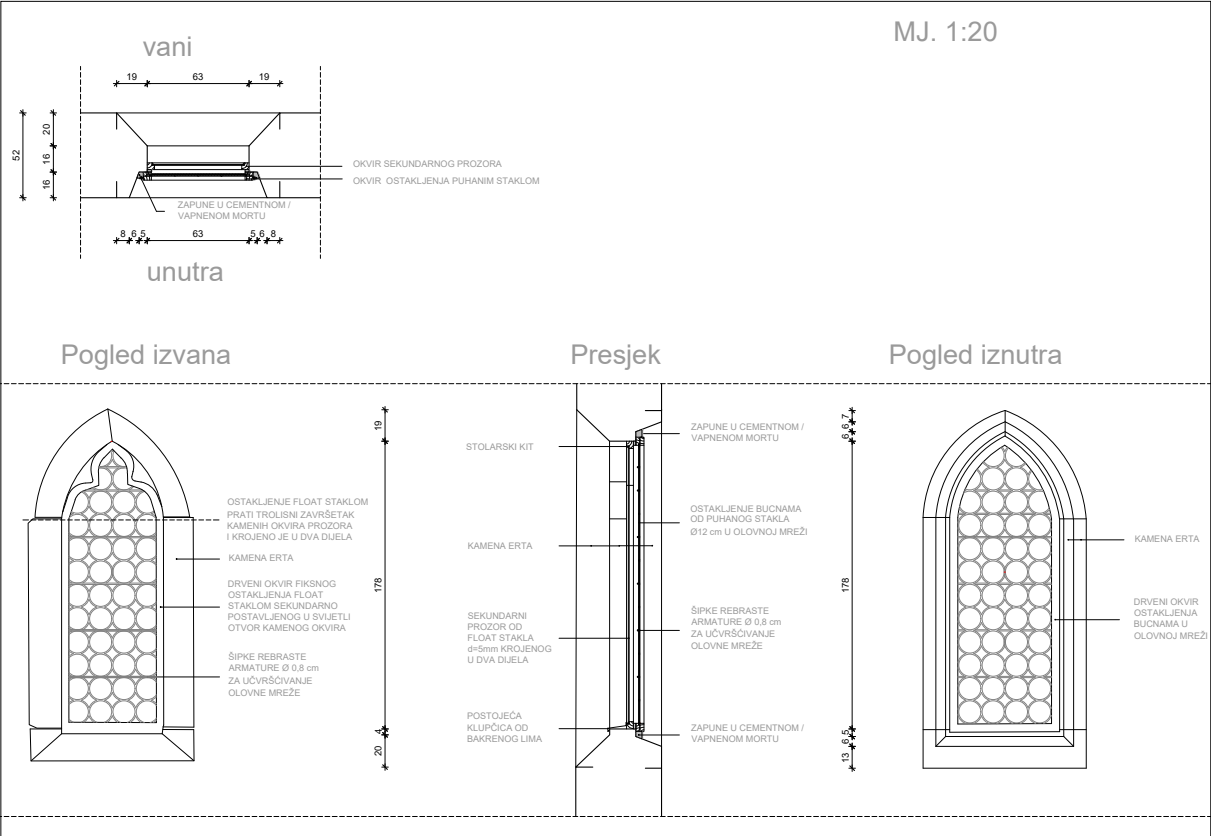
Poreč, Eufrazijeva bazilika (katedrala Uznesenja Marijina). Arhitektonska snimka postojećega stanja južnih prozora glavnog broda.  
Izrada: B. Milković, 2025.

Prema dostupnim izvorima, današnji južni prozori glavnog broda nastali su u obnovi nakon potresa 1440. godine, u kojem je navedeni zid bio urušen do visine kapitela stupova. U kasnijoj velikoj obnovi bazilike, u drugoj polovici 18. stoljeća, prozori su zazidani, a u zidnim poljima između njih otvoreni su polukružni barokni prozori. Velika restauratorska intervencija u bazilici s kraja dvadesetih godina 20. stoljeća poništava baroknu intervenciju te prema sačuvanim predlošcima ponovo otvara prozore iz sredine 15. stoljeća, koje na južnom zidu glavnog broda zatječemo i danas.

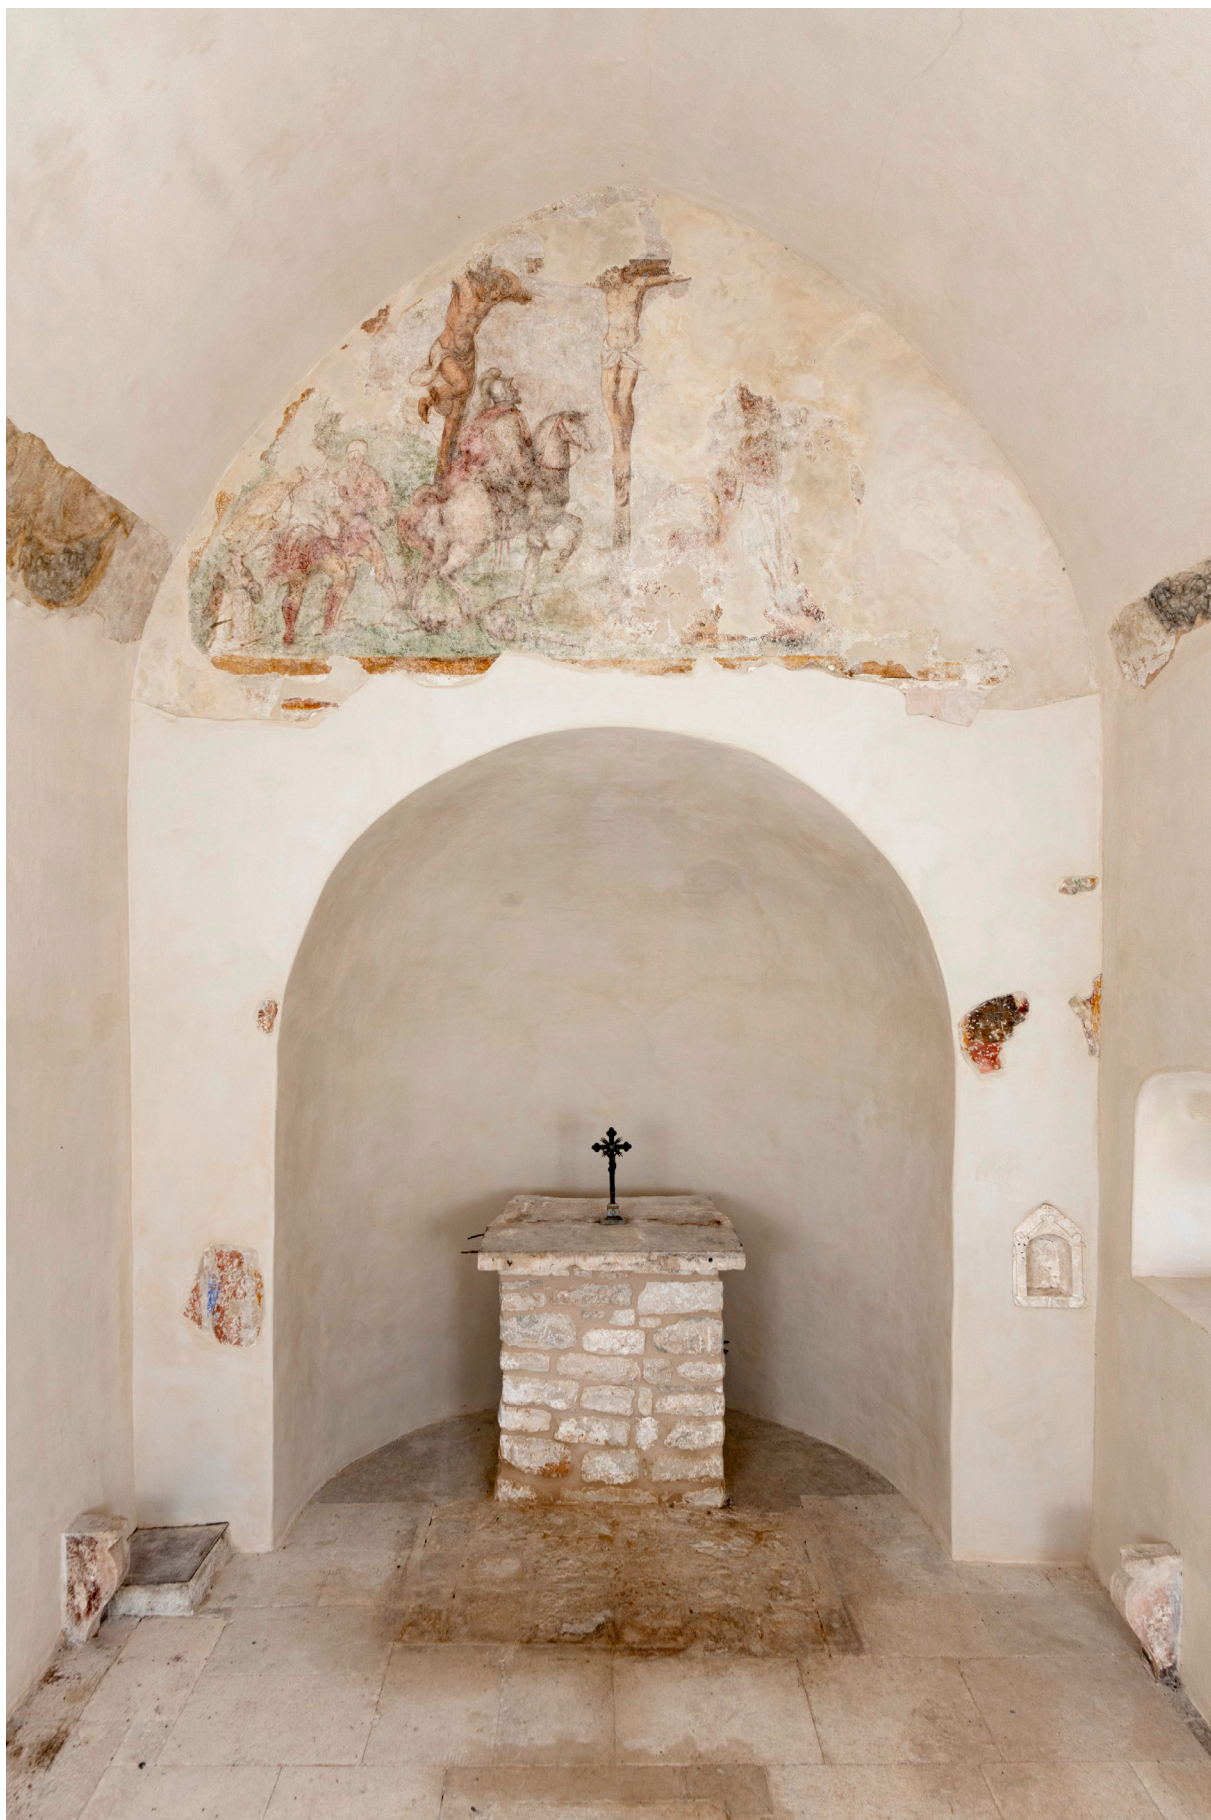
Seget Donji, crkva Gospe od Sniga. Unutrašnjost apside, stanje nakon radova. Snimka: P. Gamulin, 2025.

Potkraj 2024. godine dovršeni su konzervatorsko-restauratorski radovi na zidnim slikama, nakon čega je uslijedilo završno žbukanje unutrašnjosti crkve. Tijekom 2025. godine obavljen je pregled stanja zidnih slika te su uklonjeni manji nedostaci nastali kao posljedica žbukanja. Praćenjem stanja tijekom godine nisu uočeni čimbenici koji bi mogli ugroziti očuvanost oslika.

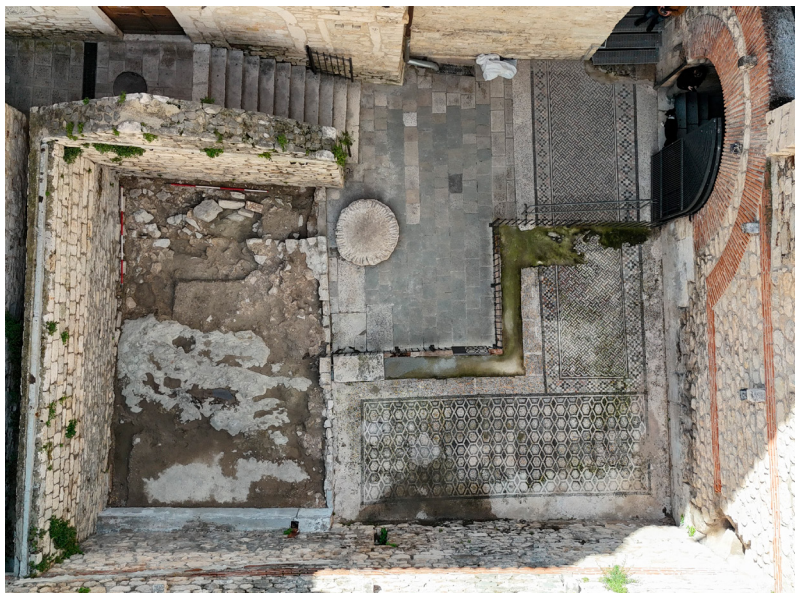
Dioklecijanova palača. Mozaik u Arhidakonovoj ulici nakon istraživanja 2024. Snimka: P. Gamulin, 2024.

Na mozaicima u Arhidakonovoj ulici Dioklecijanove palače u Splitu poduzeti su konzervatorsko-restauratorski radovi čišćenja, reintegracije nedostajućih dijelova izvornim teserama, obnavljanje obruba i sljubnica te saniranje okolne žbuke. Prema izrađenoj projektnoj dokumentaciji izveden je i veći dio radova završne prezentacije nalazišta, u što je uključeno uređenje hodne plohe površina bez mozaika te radovi na sustavu odvodnje oborinske vode.

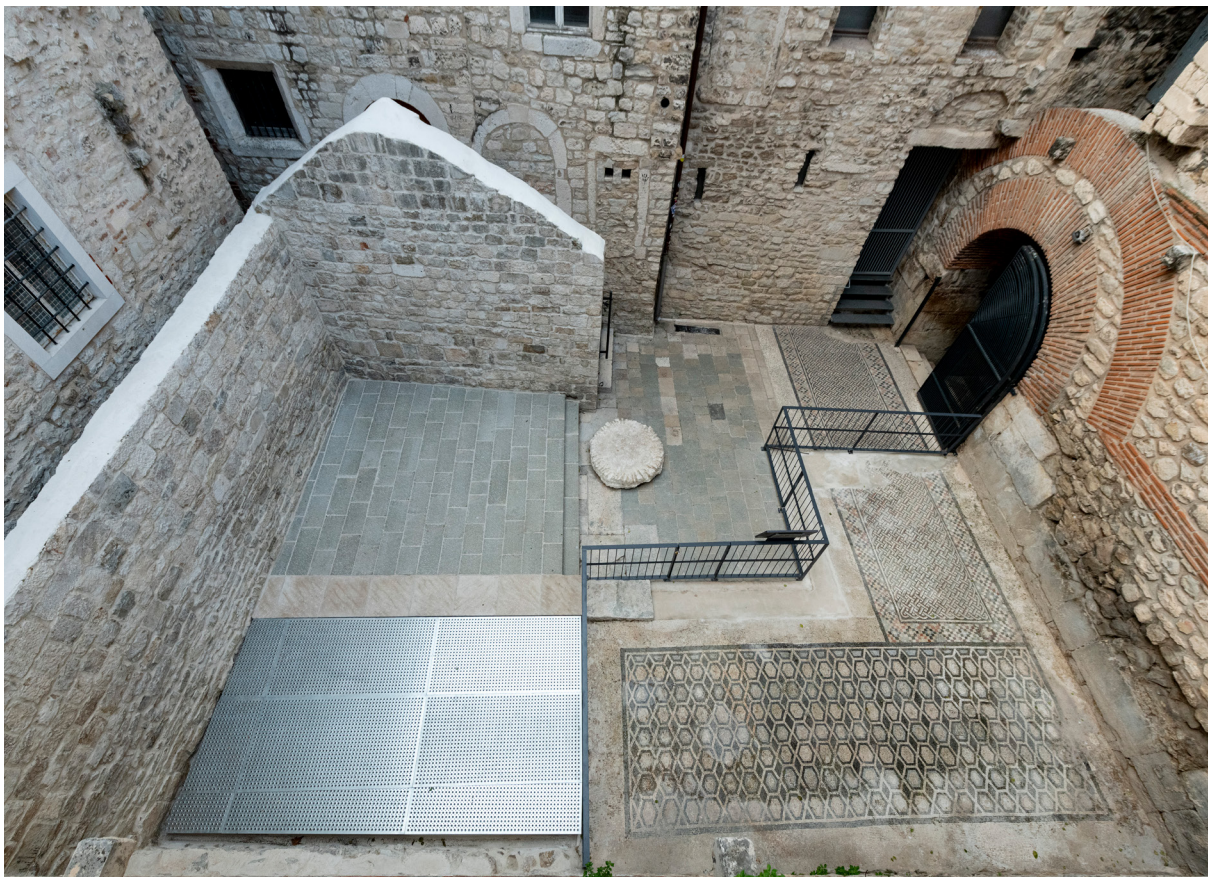
Split, Dioklecijanova palača. Mozaik u Arhidakonovoj ulici nakon radova 2025. godine. Snimka: P. Gamulin, 2025.

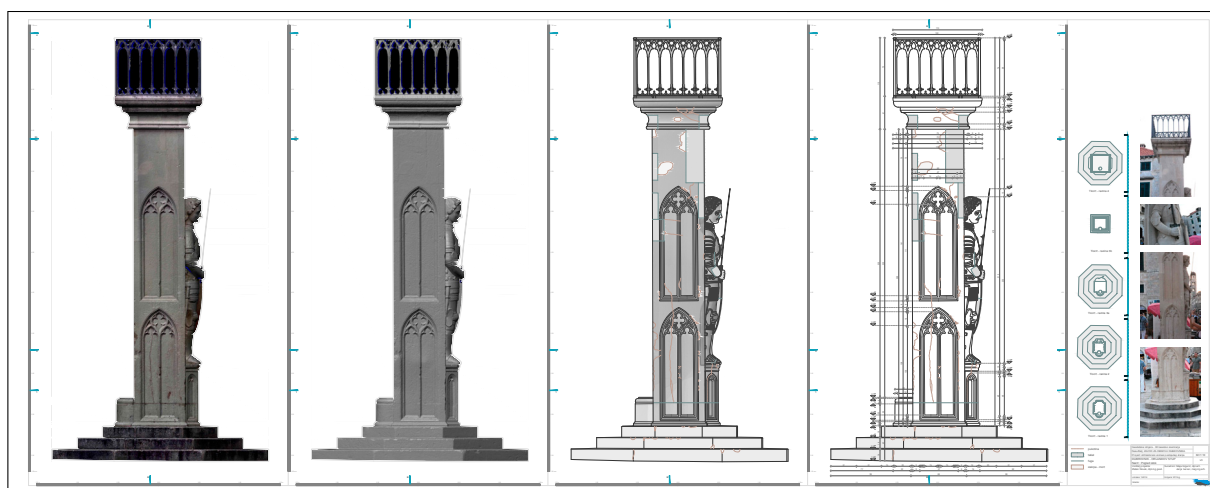
Dubrovnik, Orlandov stup. Arhitektonska snimka postojećega stanja, pogled s istoka. Izrada: Vektra d.o.o., 2014.

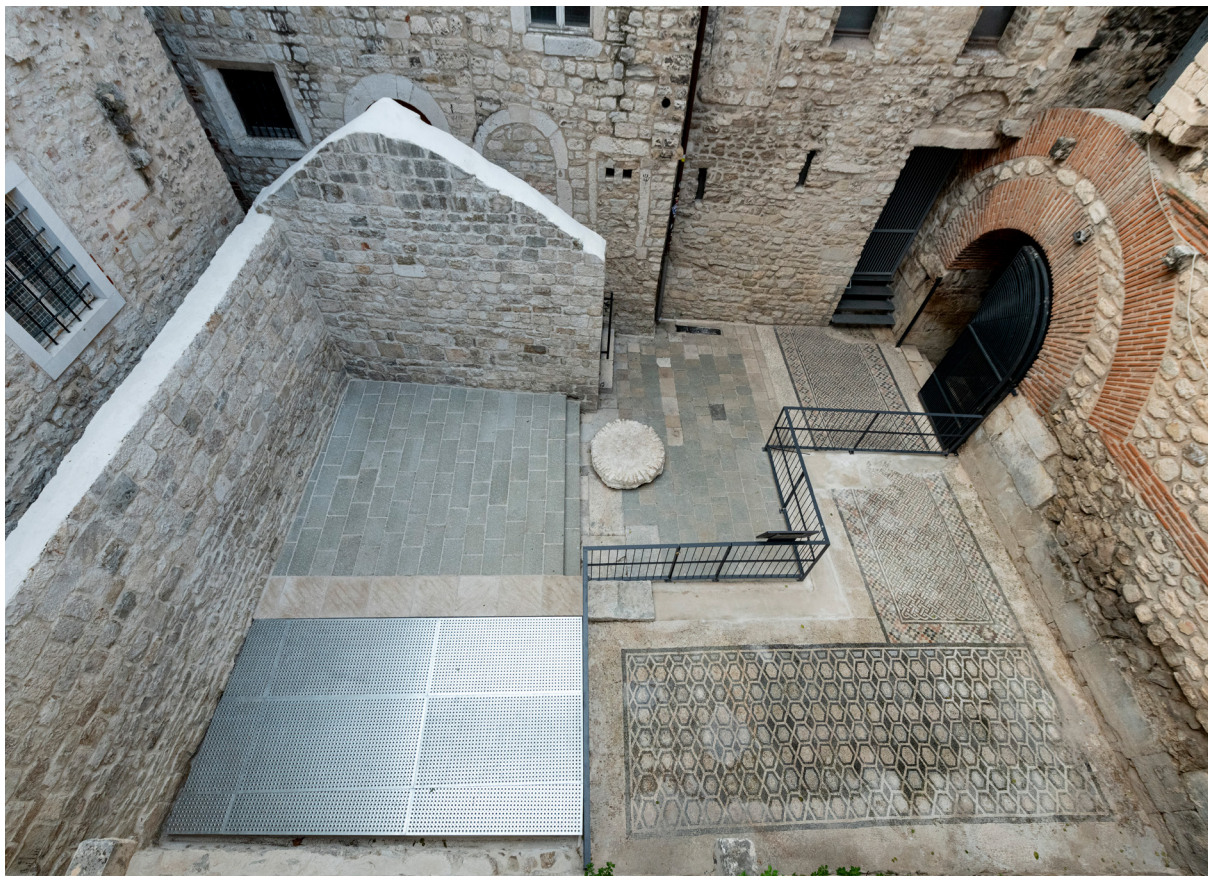
Trogir, gradska loža. Sudački stol, stanje nakon radova. Snimka: P. Gamulin, 2025.

U nastavku ranijih radova, koji su uključili cjelovite konzervatorsko-restauratorske radove na Retablu Pravde, u 2025. godini dovršeni su radovi na sudačkom stolu, klupama i kamenom dovratniku na južnom zidu. Sudački stol i kamene klupe izloženi su stalnim vanjskim utjecajima, zbog čega je površina kamena erodirana i onečišćena, čemu su pridonijele cementne ispune i zakrpe koje u prodoru vlage otpuštaju štetne soli. U skladu s prethodno prokušanom metodologijom, crne kore očišćene su laserom. Potpuno erodirana kamena konzola južne klupe zamijenjena je novom, izrađenom od prirodnog kamena te tonski usklađena s ostalima. Bijeli nalič, zatečen na kamenom dovratniku koji vodi do stubišta za pristup zvoniku sv. Sebastijana, uklonjen je mikropjeskarenjem. Izvedene su manje rekonstrukcije na dovratniku, a dotrajali mort u svim sljubnicama zamijenjen je novim. Nakon dovršetka cjelovitih konzervatorsko-restauratorskih radova nužno je provoditi aktivnosti održavanja i motrenja stanja.

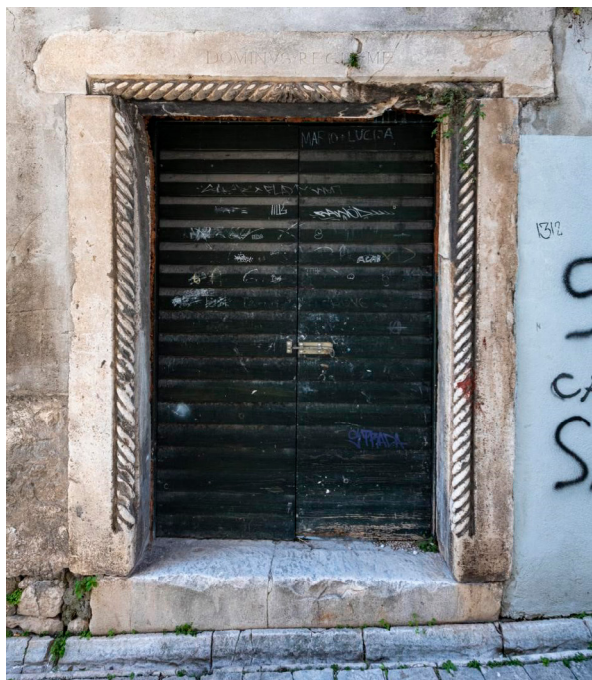
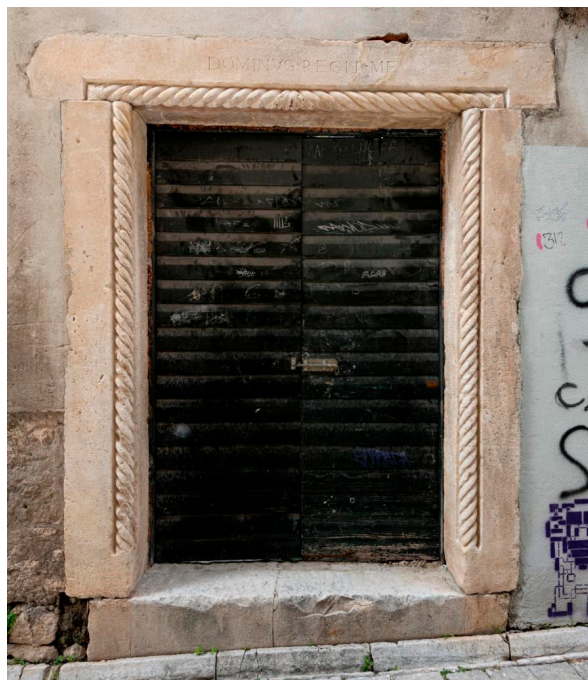
Šibenik, portal u Ulici sv. Nikole Tavelića 10. Stanje prije i nakon radova. Snimke: P. Gamulin, 2025.

U 2025. godini izvedeni su cjeloviti konzervatorsko-restauratorski radovi na jednom od dva gotička portala u ogradnom zidu kuća u Ulici sv. Nikole Tavelića 10 te na sjevernom portalu samostana sv. Lovre datiranom u 17./18. stoljeće.

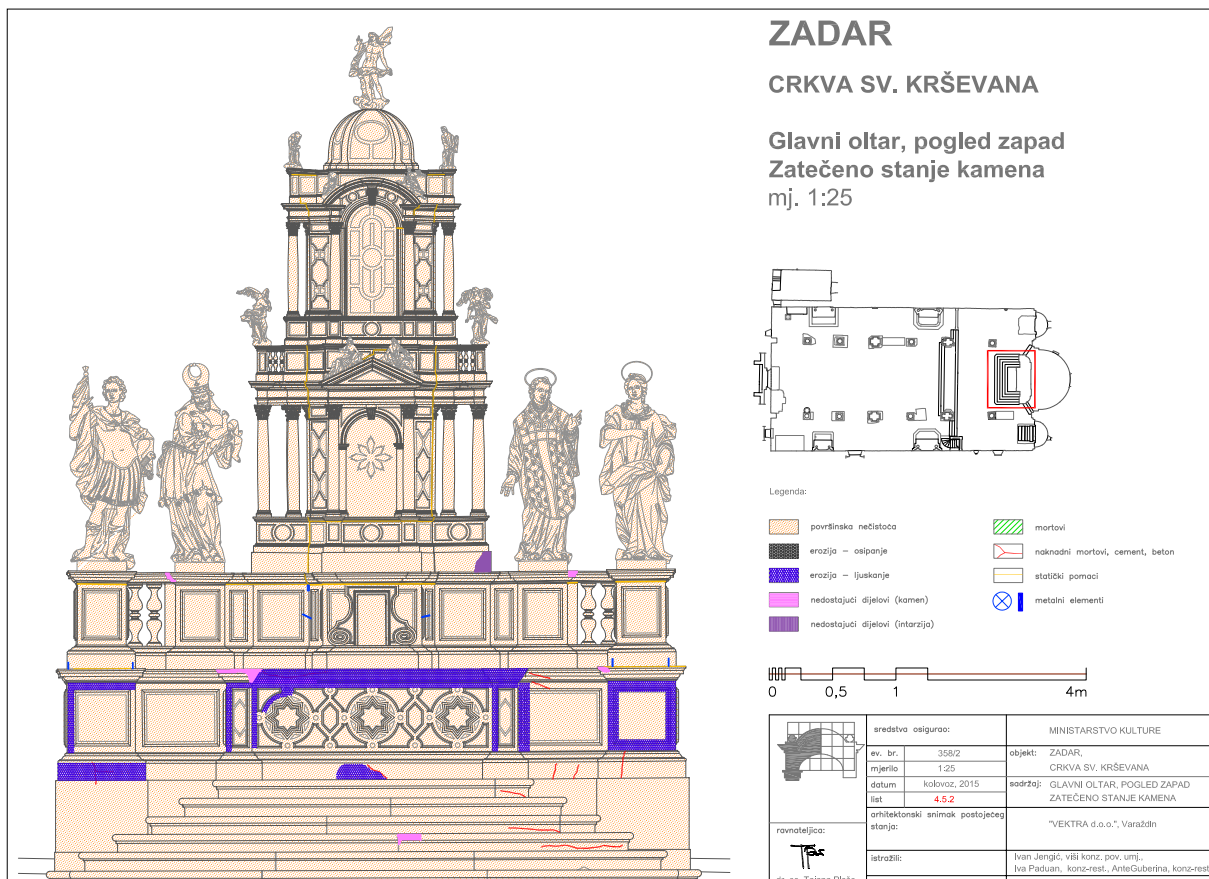
Zadar, crkva sv. Krševana. Arhitektonska snimka postojećeg stanja zapadne strane glavnog oltara s mapiranim oštećenjima. Izrada: Vektra d.o.o., B. Milković, 2019.
