**GODIŠNJI IZVJEŠTAJ  
HRVATSKOG RESTAURATORSKOG ZAVODA  
ZA 2025. GODINU**

Zagreb, 2025.

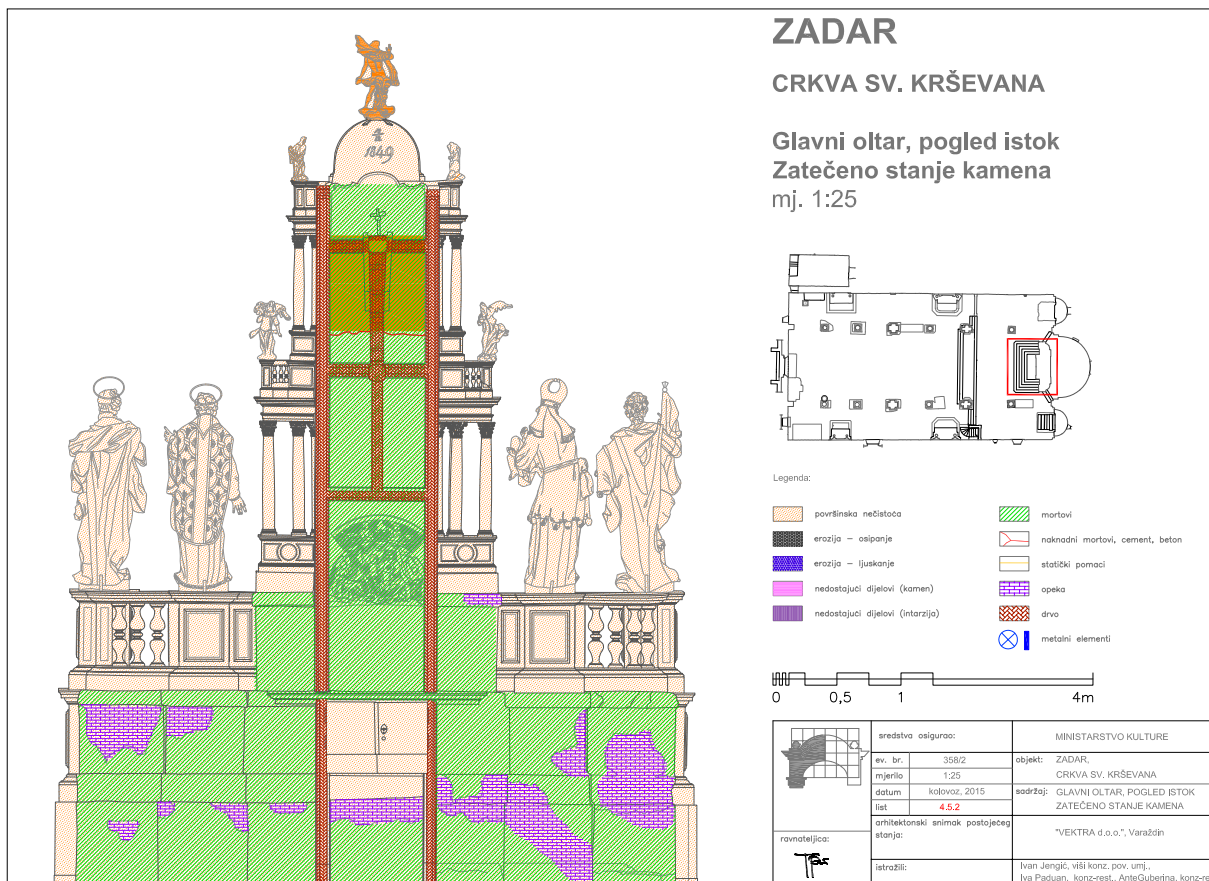
Zadar, crkva sv. Krševana. Arhitektonska snimka postojećeg stanja istočne strane glavnog oltara s mapiranim oštećenjima. Izrada: Vektra d.o.o., B. Milković, 2019.

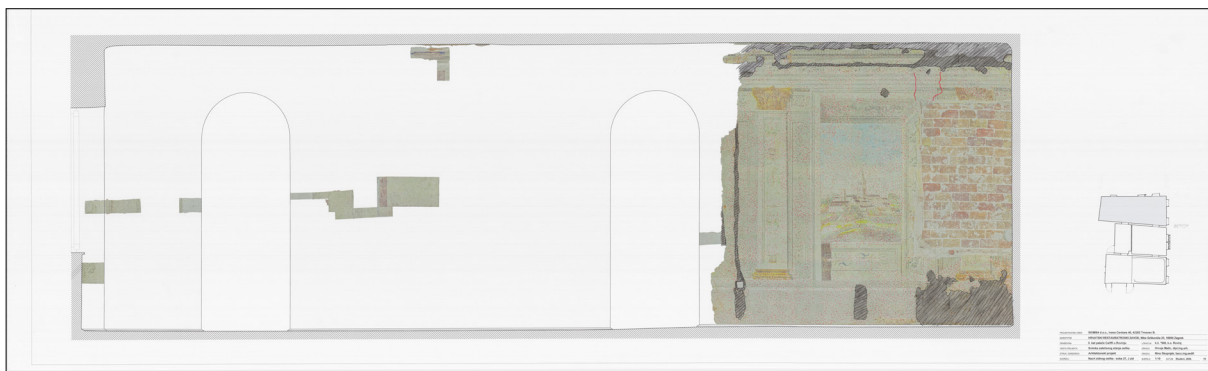
Rovinj, Muzej grada Rovinja (palača Califfi). Terenska skica oštećenja na detalju oslika prostorije 27 b. Izrada: Skimi64 d.o.o., L. Kreš, 2025.

U nastavku radova iz prijašnjih godina, u zgradi Muzeja grada Rovinja (palača Califfi) nastavljeni su radovi mehaničkog uklanjanja recentnih naliča i preslika s oslika prostorija na drugom katu palače uz sistematiziranje svih stratigrafskih slojeva oslika i njihovo povezivanje s kronologijom prostornih promjena. Nakon uklanjanja naliča, provedeno je dosnimavanje oslika u navedenim prostorima radi dopune postojeće 3D i ortofoto dokumentacije. Usporedno su izvedeni nužni konzervatorsko-restauratorski radovi učvršćivanja oslika i sanacije pukotina. Šablonski ornamentalni oslici holkela prostorije 29b precrtani su na prozirnu foliju kao preventivna mjera. Na izrađenim ortofoto podlogama početo je iscrtavanje i označavanje slojeva oslika, oštećenja i recentnih zakrpa stropova prostorija drugog kata. Na zahtjev Muzeja grada Rovinja, zbog radova sanacije međukatnih konstrukcija, na trećem katu provedena su dodatna konzervatorsko-restauratorska istraživanja sondiranjem stropova i zidova prostorija III./3 i III./8–9, a tijekom cijelog programskog razdoblja nastavljen je konzervatorsko-restauratorski nadzor građevinskih radova koji se izvode u organizaciji Muzeja.

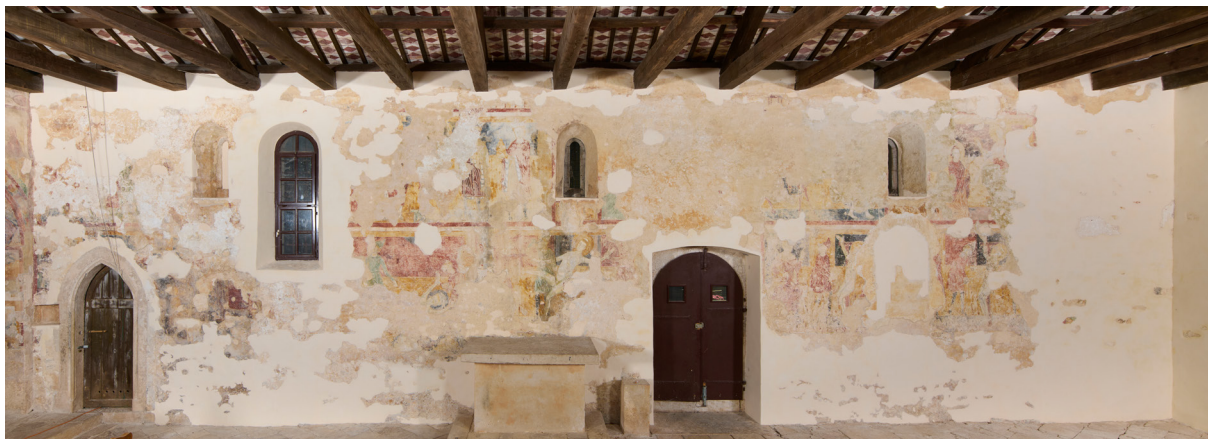
Svetvinčenat, crkva sv. Vincenta. Sjeverni zid crkve, stanje nakon radova. Snimka: K. Gavrilica, 2025.

U sklopu radova prezentacije unutrašnjosti crkve, izveden je i veći dio konzervatorsko-restauratorskih radova na kamenoj plastici. Demontirana kamena oltarna menza vraćena je na izvorno mjesto, a izveden je i dio konzervatorsko-restauratorskih radova na fragmentiranoj kamenoj krstionici. Nakon transporta u radionicu Odjela za kamenu plastiku Službe za nepokretnu baštinu u Zagrebu proveden je postupak ekstrakcije soli. Kameni

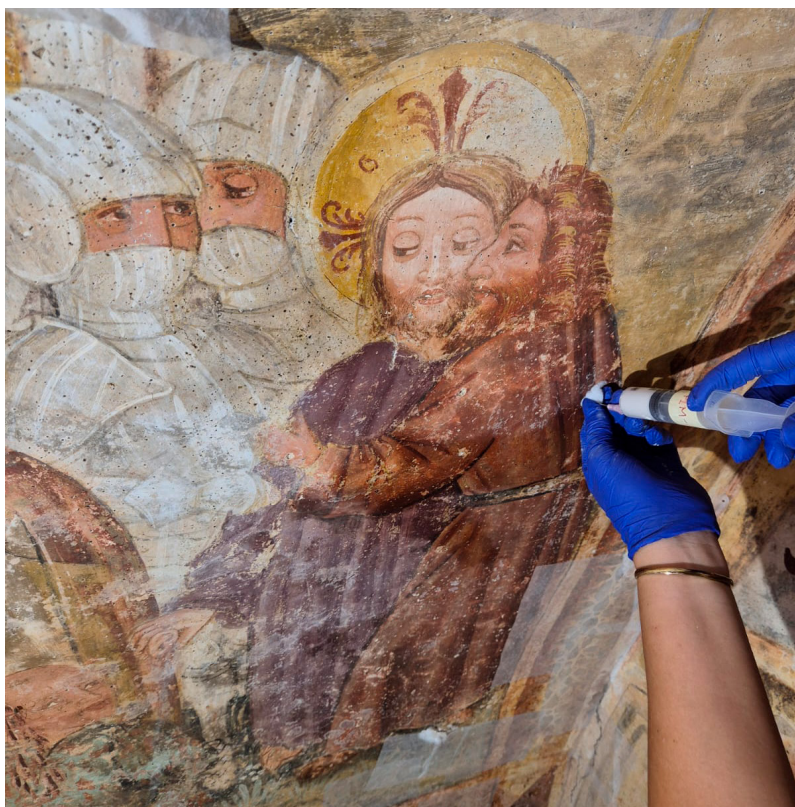
Žminj, kapela Sv. Trojstva. Injektiranje podbuhlina. Snimka: T. Šaina, 2025.

Na najugroženijim dijelovima zidnih slika izvedeni su konzervatorsko-restauratorski radovi konsolidiranja poroznih dijelova žbuke i injektiranja podbuhlih zona. U isto su vrijeme uklanjani dijelovi japanskog papira postavljeni tijekom hitne intervencije koju je Odjel za zidno slikarstvo i mozaik Službe za nepokretnu baštinu proveo 2020. godine. Provedeno je 3D skeniranje i fotografsko snimanje kapele radi izrade arhitektonske snimke i ortofotografije postojećega stanja koji će služiti kao podloga za izradu grafičke dokumentacije stanja zidnih slika i bilježenje budućih intervencija. Obavljen je i pregled kamenih elemenata pročelja i interijera te je izrađen prijedlog za njihovu sanaciju.

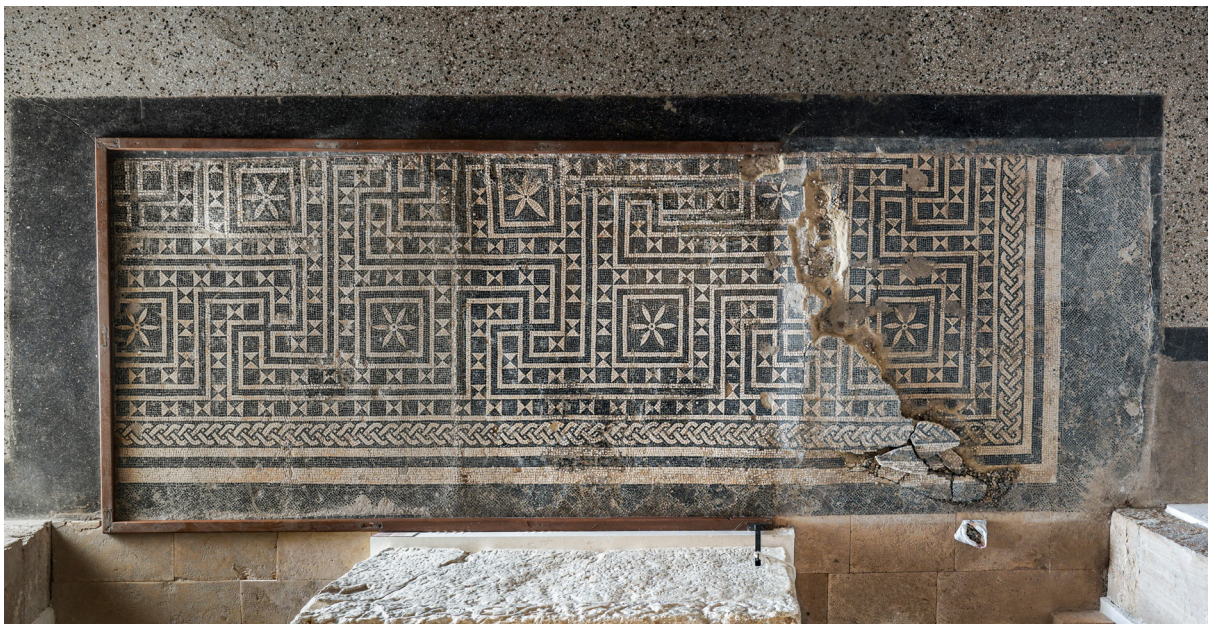
Otok Veliki Brijun, crkva sv. Germana. Antički podni mozaik iz rimske vile Verige pod kosim svjetlom. Snimka: J. Kliska, 2023.

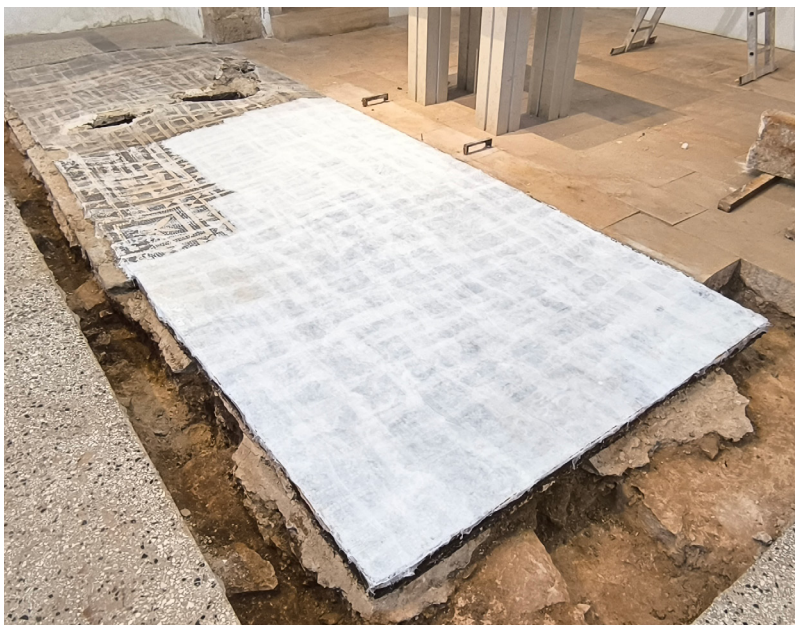
Otok Veliki Brijun, crkva sv. Germana. Antički podni mozaik iz rimske vile Verige. Stanje nakon uklanjanja teraco poda na jugozapadnom dijelu i tijekom nanošenja drugog sloja gaze. Snimka: T. Šaina, 2025.

Tijekom 2025. godine provedena je prva faza konzervatorsko-restauratorskih radova koji su obuhvatili složen proces razdvajanja mozaika u manje segmente i njihovu demontažu s poda crkve te transport u radionicu u kojoj se nastavljaju radovi konzerviranja i restauriranja i priprema za ponovnu ugradnju.

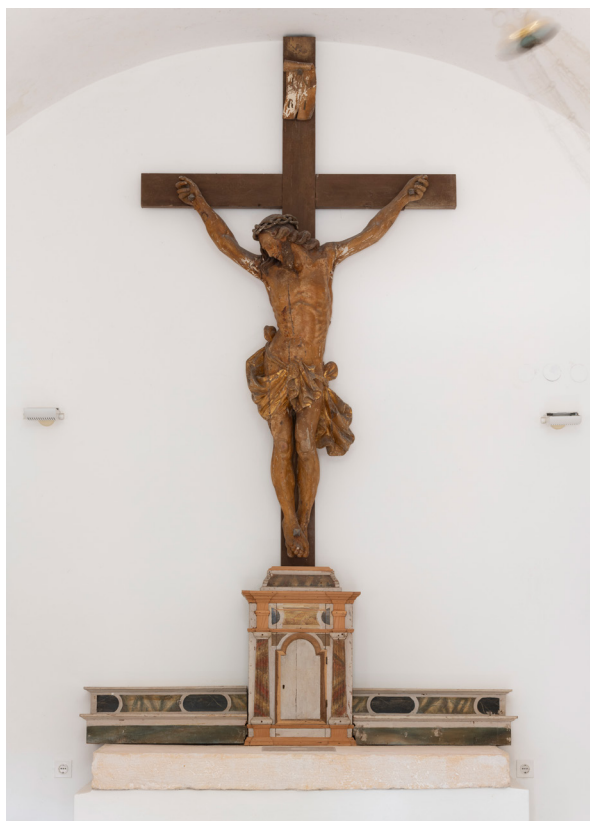
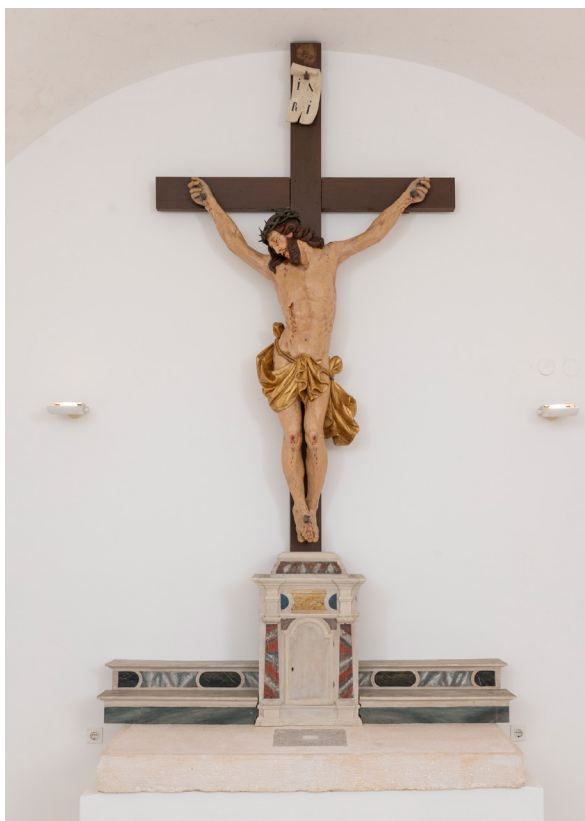
Brseč, crkva Sv. Križa. Nepoznati autor, oltar Sv. Križa, 18. stoljeće. Stanje prije i nakon radova. Snimke: G. Tomljenović, 2023., I. Marinković, 2025.

Uz programe cjelovitih konzervatorsko-restauratorskih radova na pojedinačnim pokretnim kulturnim dobrima, valja istaknuti završetak radova na oltaru Sv. Križa iz crkve Sv. Križa u Brseču iz 18. stoljeća. Riječ je o oltaru zidane menze na kojoj je drvena predela s tabernakulom i kasnobaroknim drvenim raspelom. Radovi su uključili učvršćivanje drvene konstrukcije te zahtjevu nadoknadu drvene podloge koja je zbog djelovanja drvotočaca pretvorena u piljevinski prah. Izvedena je nadoknada nedostajuće tutkalno-kredne i bolusne podloge, pozlate te retuš inkarnata i oslika na križu, drvenoj predeli i tabernakulu. Oltar je potom montiran na izvornu poziciju.

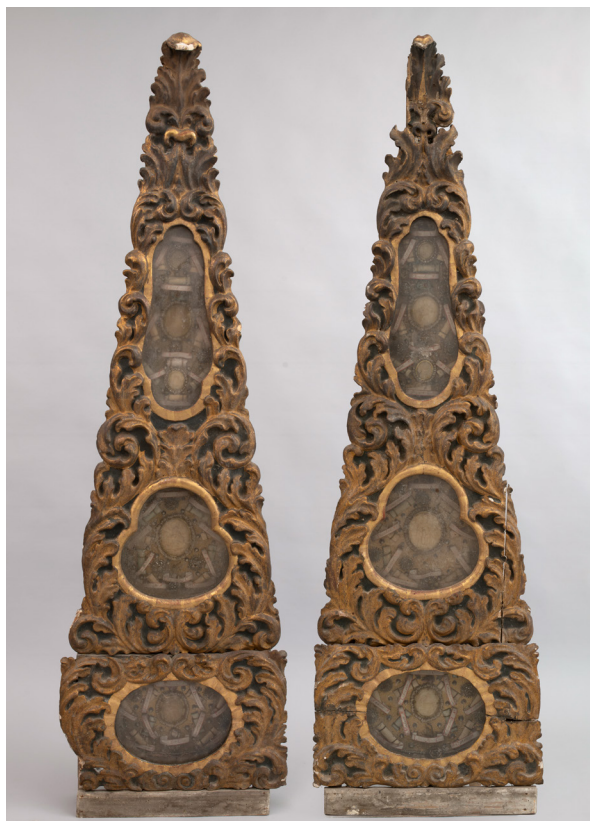
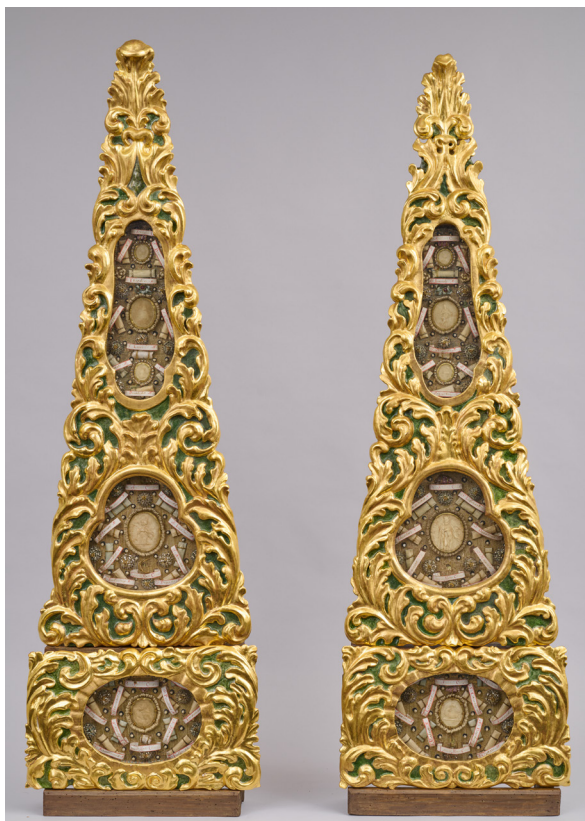
Samobor, franjevačka crkva Uznesenja BDM. Nepoznati autor, relikvijari I i II, 18. stoljeće. Stanje prije i nakon radova. Snimke: K. Gavrilica, 2024., 2025.

Završeni su i radovi na dva relikvijara s glavnog oltara franjevačke crkve Uznesenja Blažene Djevice Marije u Samoboru. Radi se o relikvijarima trokutnog oblika s pravokutnim podnožjem i tri staklene spremnice za relikvije obrubljene profiliranim pozlaćenim okvirom akantusovih listova. Radovima je obuhvaćena obrada tekstilnih relikvija, stolarska sanacija i rekonstrukcija drvenog nosioca, retuš pozlate i lazure, završna zaštita, spajanje te povrat relikvijara vlasniku.

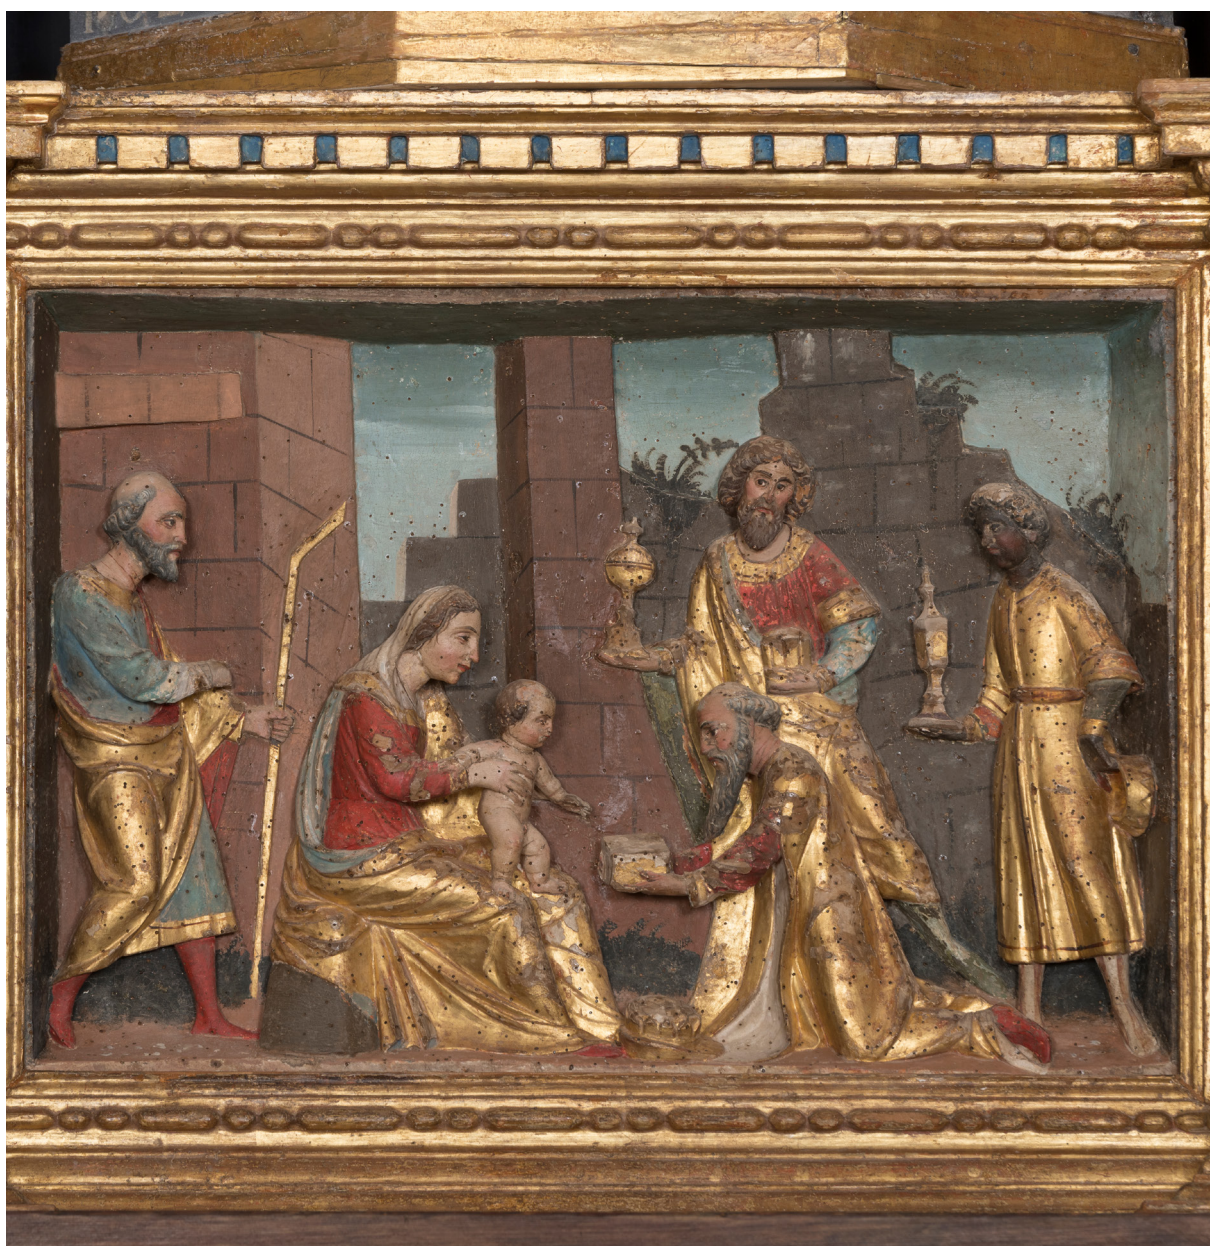
Mutvoran, župna crkva sv. Marije Magdalene. Paolo Campsa de Boboti, glavni oltar, reljef predele s prizorom poklonstva kraljeva (1533.). Stanje nakon radova. Snimka: K. Gavrilica, 2025.

Završeni su složeni konzervatorsko-restauratorski radovi na glavnome oltaru župne crkve sv. Marije Magdalene u Mutvoranu. Oltar ima obilježja venecijanske renesanse prvih desetljeća 16. stoljeća i potpisano je djelo Paola Campse de Bobotija, venecijanskoga renesansnog drvorezbara djelatnog između 1497. i 1534. godine. U opusu kipara Paola Campse mutvoranski oltar smatra se njegovim najraskošnijim *in situ* očuvanim oltarom te najsloženijim djelom rezbarskog umijeća toga doba koje je sačuvano u Hrvatskoj. Naručitelj je vjerojatno bio pulske biskup Altobello Averoldi, koji je zaslužan za obnovu mutvoranske crkve dvadesetih godina 16. stoljeća. Konzervatorsko-restauratorski radovi bili su ponajprije usmjereni na uklanjanje preslika te predstavljanje vrijednog izvornog oslika. Obavljena je konstruktivna sanacija oltara, rekonstruirani su oni dijelovi za koje je sačuvano dovoljno podataka (uglavnom ukrasne rezbarene plastike i profilacije arhitekture oltara), dok je na skulpturama izvedena minimalna rekonstrukcija nosioca i polikromije. U lipnju 2025. godine oltar je postavljen u crkvi.

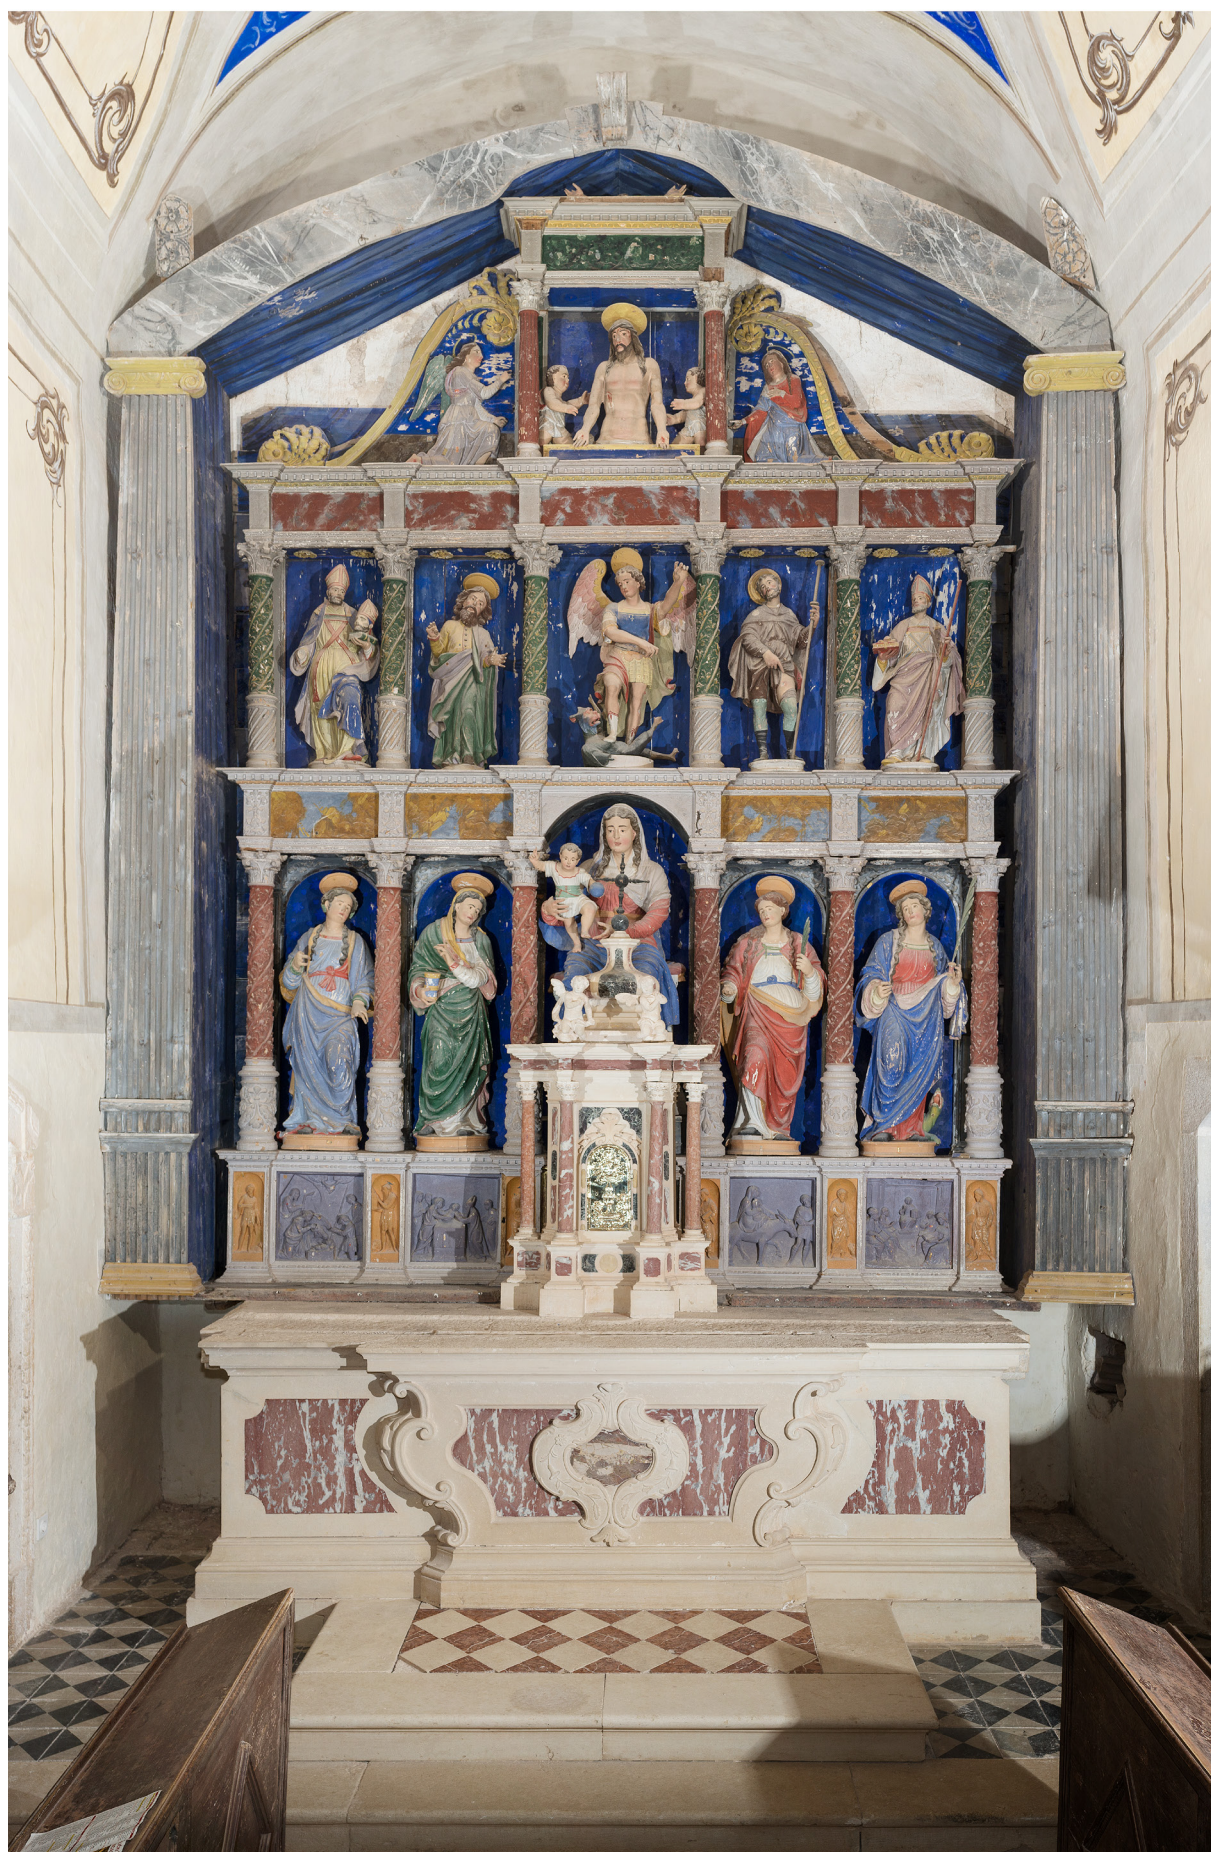
Mutvoran, župna crkva sv. Marije Magdalene. Paolo Campsa de Boboti, glavni oltar (1533.). Stanje prije i nakon radova.  
Snimke: Lj. Gamulin, 2016., K. Gavrilica, 2025.

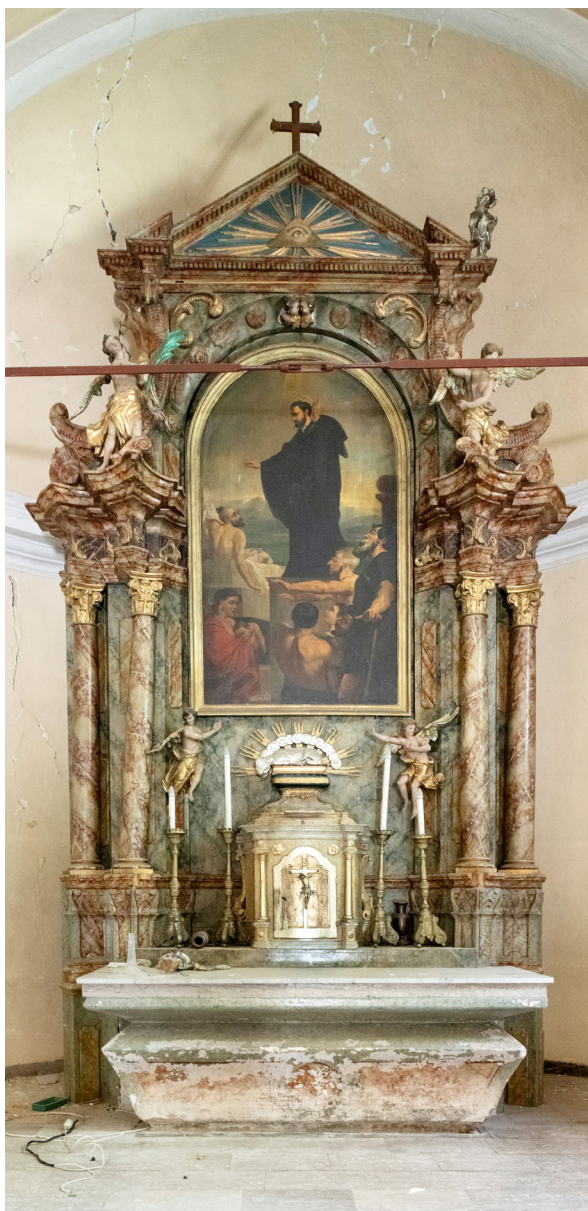
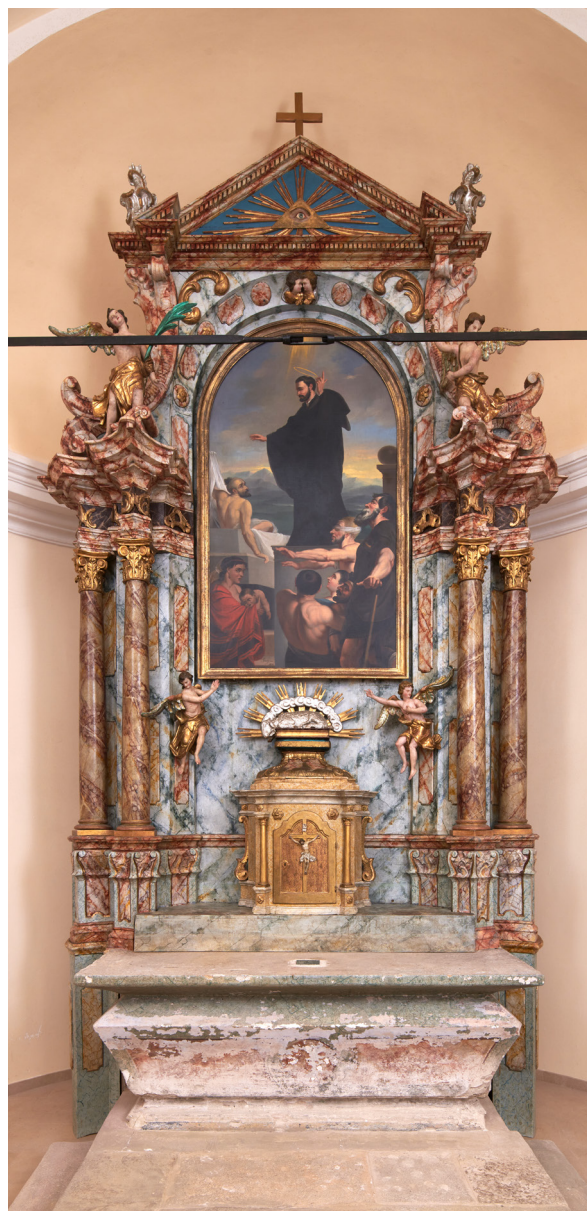
Zagreb, Vugrovec, župna crkva svetog Franje Ksaverskog. Franz Anton Straub, glavni oltar (1759.). Stanje nakon potresa i nakon radova. Snimke: G. Tomljenović, 2020., I. Lulić, 2025.

Potkraj 2025. godine završeni su konzervatorsko-restauratorski radovi na glavnome oltaru župne crkve sv. Franje Ksaverskog u Vugrovcu, koja je znatno oštećena u potresu 2020. godine. Glavni oltar sv. Franje Ksaverskog, dar biskupa Franje Thauszyja, opisan je prvi put u kanonskoj vizitaciji iz 1765. godine. S obzirom na to da je crkva posvećena 1759. godine, može se pretpostaviti da je nastao nedugo prije toga. Doris Baričević pripisala je oltar Franzu Antonu Straubu. Od izvornih skulptura oltara preostala su samo četiri anđela. Tijekom 2025. uklonjen je potamnjeni lak sa svih dijelova arhitekture oltara, dovršena je stolarska sanacija i učvršćivanje oslabljenog drvenog nosioca. Nadoknađeni su gubici u sloju kredne podloge, izvedena je rekonstrukcija slikanog sloja na svim dijelovima te završni retuš, lakiranje i montaža u crkvi sv. Franje Ksaverskog u Vugrovcu.

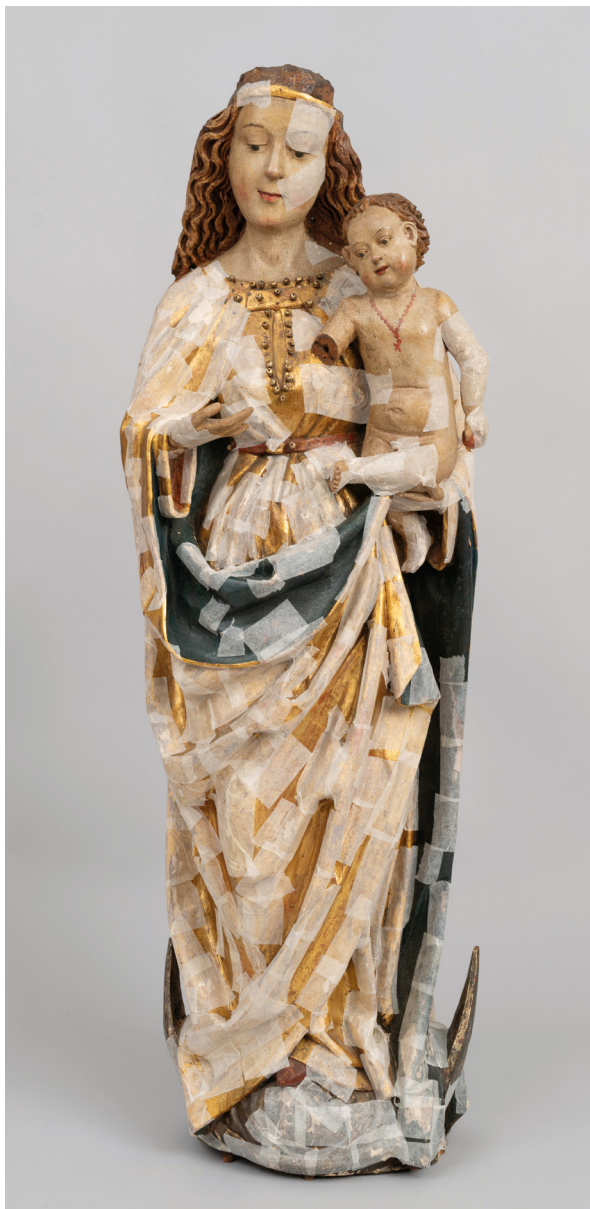
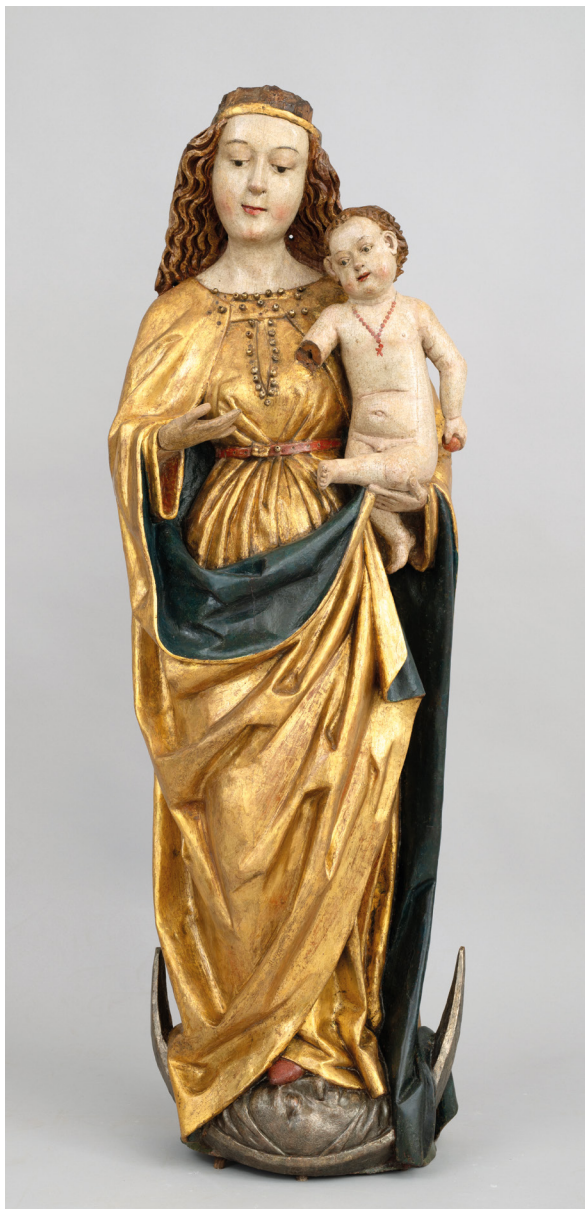
Zagreb, Zagrebačka nadbiskupija, zbirka. Nepoznati autor, „Bogorodica s Djetetom“ (oko 1515.). Stanje nakon dopremanja u restauratorsku radionicu i nakon radova. Snimke: G. Tomljenović, 2024., K. Gavrilica, 2025.

Završeni su i radovi na skulpturi „Bogorodica s Djetetom“ koja je jedini preostali dio oltara sv. Emerika, postavljenog oko 1515. godine u zagrebačkoj katedrali zaslugom kanonika Ladislava iz Garešnice. Zajedno s baldahinom koji se nalazio iznad nje, uklopljena je 1689. godine u novi oltar sv. Emerika, koji je djelo Johanna Komersteina. Tom je prilikom kip nanovo pozlaćen (slikar Johannes Rosmann). Nakon što je za katedralu 1756. godine nabavljen mramorni oltar, skulptura je zajedno s ostalim dijelovima starog oltara smještena u kapelu sv. Fabijana i Sebastijana u Vurotu. Potkraj 20. stoljeća dopremljena je u prostore Dijecezanskog muzeja i Zagrebačke nadbiskupije. Tijekom 2025. godine na umjetnini su nastavljeni konzervatorsko-restauratorski radovi nadoknadom nedostajućih dijelova u slojevima drvenog nosioca, podloge, boje i pozlate.

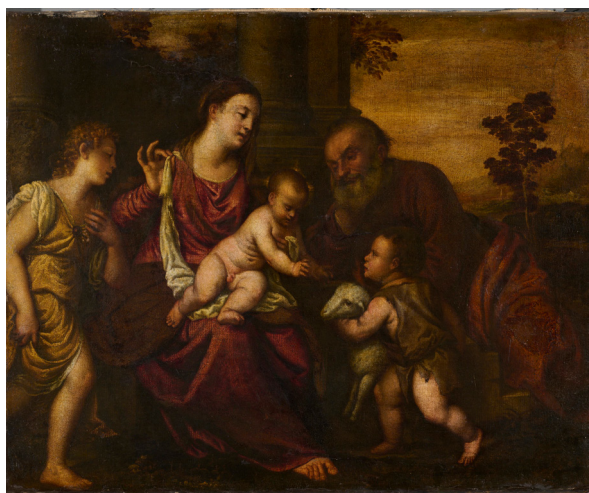
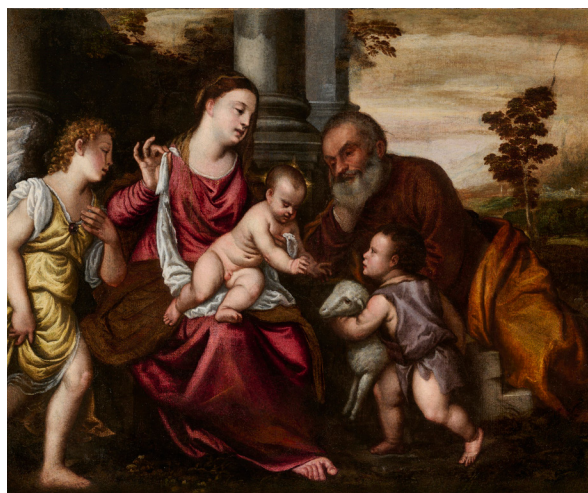
Zagreb, HAZU, Strossmayerova galerija starih majstora. Polidor da Laciano, „Sv. obitelj sa sv. Ivanom i anđelom“, 16. stoljeće. Stanje prije i nakon radova. Snimke: K. Gavrilica, 2025.

Na dvije slike iz Strossmayerove galerije starih majstora HAZU u Zagrebu, „Sv. obitelj sa sv. Ivanom i anđelom“ Polidora da Laciana i „Alegorija triju teoloških vrлина“ Alessandra Maganze, izvedeni su cjeloviti konzervatorsko-restauratorski radovi. Riječ je o djelima talijanskih majstora iz 16. stoljeća. Slike su pretrpjele velika oštećenja, bile su prekrivene debelim nanosima potamnjenog laka i diskoloriranim retušem.

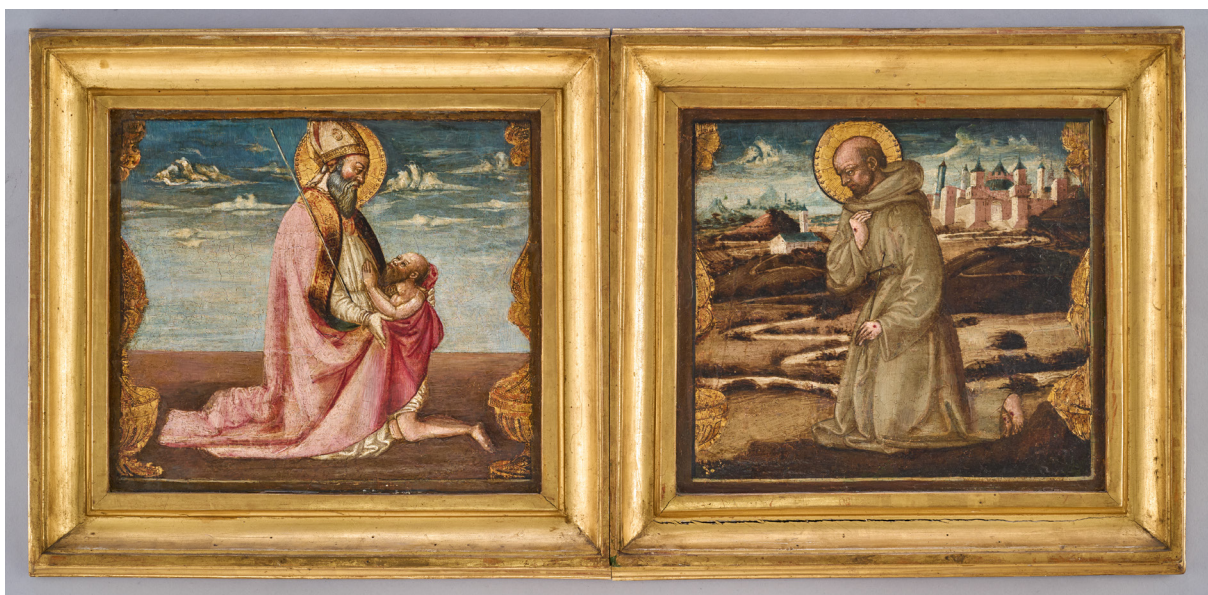
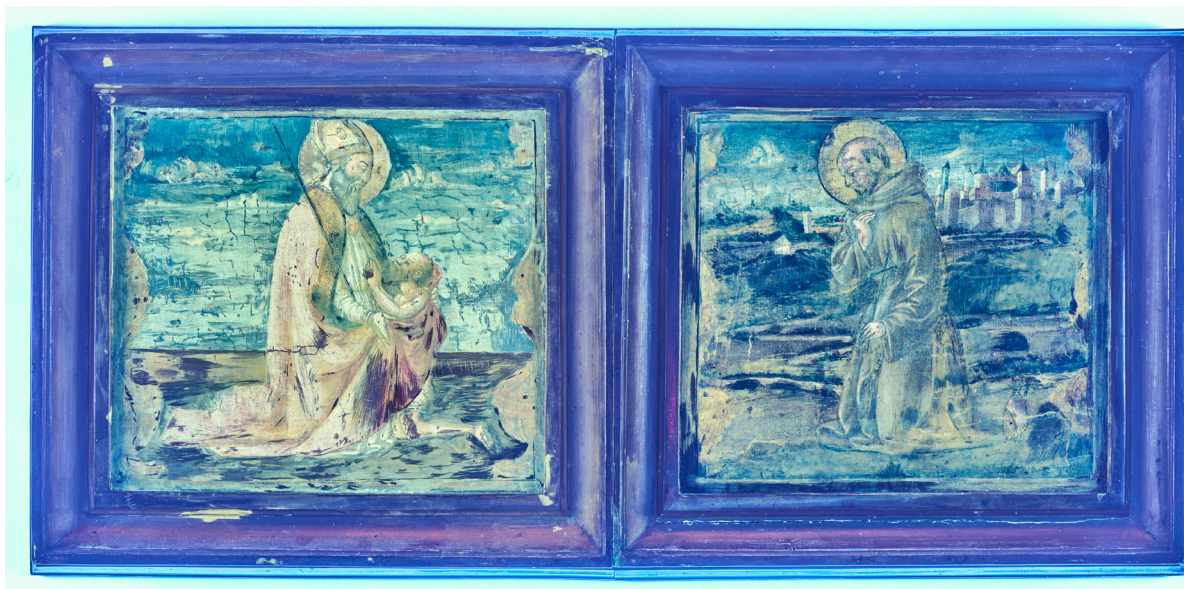
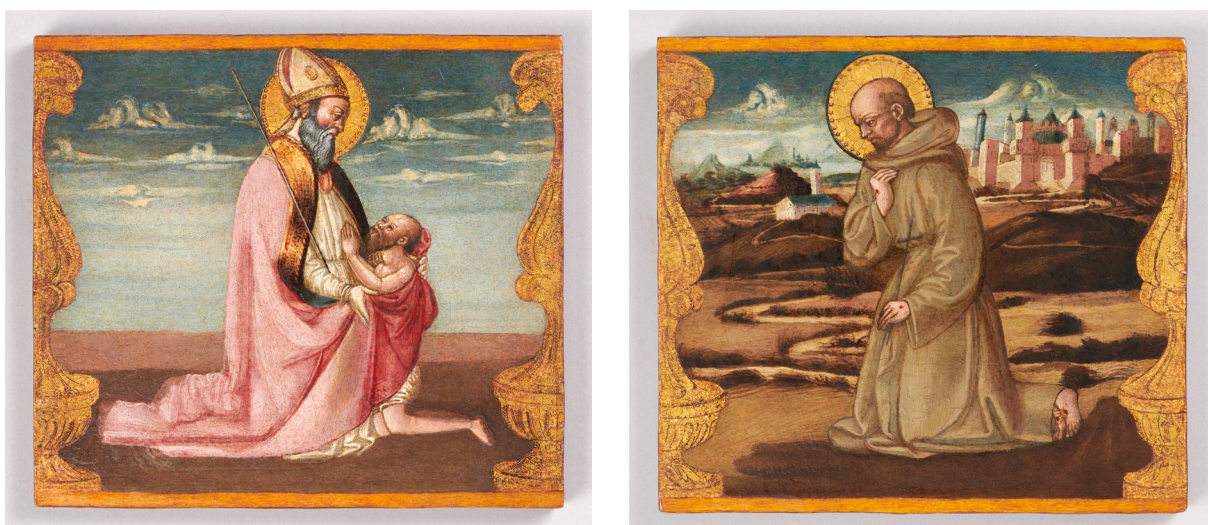
Zagreb, HAZU, Strossmayerova galerija starih majstora. Neri di Bicci, „Sveti Martin i prosjak“ i „Sv. Franjo“, 15. stoljeće. Stanje prije radova u vidljivom i ultravioletnom spektru te nakon radova u vidljivom spektru. Snimke: Lj Gamulin, I. Lulić, 2025.

Izvedeni su i cjeloviti konzervatorsko-restauratorski radovi na dvije slike na drvu, „Sv. Martin i prosjak“ i „Sv. Franjo“, radovima talijanskoga slikara iz 15. stoljeća Nerija di Biccija. Na temelju provedenih istraživanja, sa slike su uklonjeni noviji ukrasni okviri, koji su zaklanjali dio izvornog prikaza, provedeno je uklanjanje slojeva potamnjelog laka i retuša iz prijašnjeg postupka, zapunjena su oštećenja u sloju podloge i boje te je izveden završni retuš i zaštita lakom.

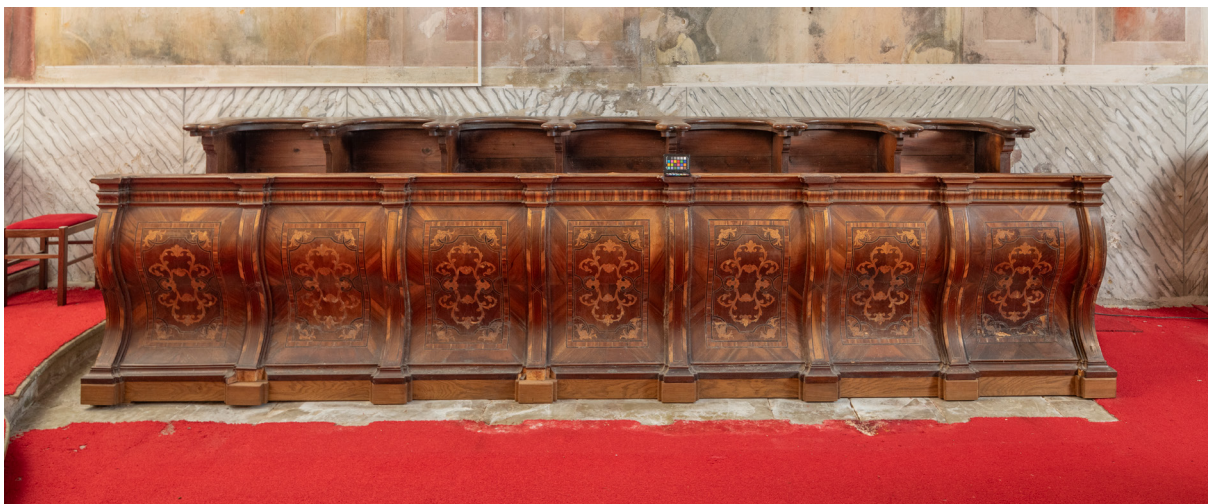
Klanjec, crkva Navještenja Blažene Djevice Marije. Nepoznati autor, korska klupa, 18. stoljeće. Stanje prije radova. Snimka: G. Tomljenović, 2023.

U 2025. izdvajamo završene radove na korskoj klupi iz franjevačke crkve u Klanjcu iz druge četvrtine 18. stoljeća. Korska klupa, postavljena uz istočni zid svetišta, čini stilsku cjelinu s dva ormara u sakristiji crkve. Podijeljena je na sedam sjedala i pripadajuća klecala s konkavno-konveksnom, bogato intarziranom prednjom plohom. Vrhunski izvedene intarzije s prepletom lisnatih vitica i motivima školjke koje uokviruje lomljena, isprepletena vrpca (*Bandelwerk*) prate zakrivljenost plohe klecala. Intarzije razdjeljuju vertikalni, također zakrivljeni pilastri. Intarzirana korska klupa važan je dio vrijednog mobilijara klanječke franjevačke crkve te vrstan primjer baroknog, bogato intarziranog crkvenog namještaja srodnog istovremenim južnoaustrijskim primjercima. Na sjedalima i klecalu korske klupe izvedeni su cjeloviti konzervatorsko-restauratorski radovi. Radovi na rekonstruiranju nedostajućih intarzija klecala bili su posebno zahtjevni zbog lošeg stanja nosioca te zbog konkavno-konveksnog oblika klecala prema kojem je trebalo oblikovati furnire. Rekonstrukcije su retuširane alkoholnim močilima i akvarelima te je postavljen zaštitni sloj laka. Završna zaštita voskom svih dijelova klupe bit će izvedena nakon povrata i smještaja klupe u crkvu.

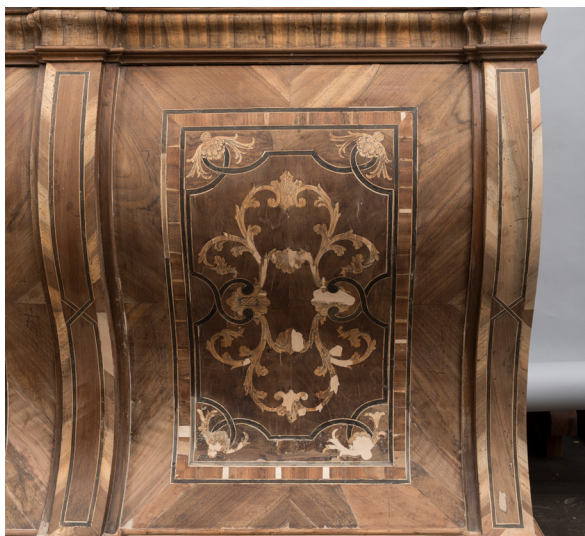
Klanjec, crkva Navještenja Blažene Djevice Marije. Nepoznati autor, korska klupa, 18. stoljeće. Stanje tijekom radova. Snimka: I. Lulić, 2025.

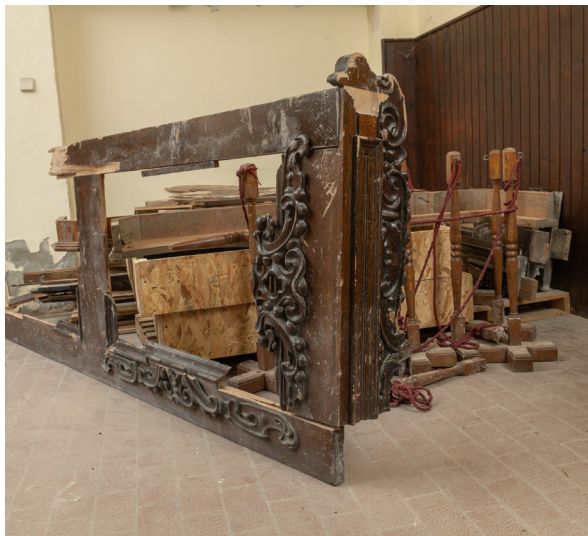
Zagreb, crkva sv. Katarine Aleksandrijske. Blasius Jöch i Ursus Mayr, klupa (1675.). Stanje prije radova. Snimka: I. Marinković, 2023.

Nastavljeni su radovi na vjerničkim klupama iz crkve sv. Katarine Aleksandrijske iz Zagreba. Klupe broda su najstariji očuvani predmeti crkvenog namještaja u crkvi sv. Katarine, a potječu iz vremena obnove nakon požara 1674. godine. Rektor Mihael Škrlec sklopio je 1675. godine ugovor sa stolarima Ursusom Mayrom i Blasiusom Jöchom za izradu klupa koje kvalitetom ne zaostaju za ostalim ranobaroknim drvorezbarskim djelima kojima je crkva u to vrijeme bila opremljena. Dekorirane su ornamentom hrskavice, perforiranim letvicama, volutama s bobicama i motivom školjke. Crkva sv. Katarine Aleksandrijske teško je stradala u potresu 2020. godine, pa tako i dio klupa koje su već bile restaurirane početkom devedesetih godina 20. stoljeća. Najveća su oštećenja pretrpjele dvije prve klupe najbliže svetištu, na kojima su odlomljeni dijelovi konstrukcije i otpale rezbarije. Završeni su cjeloviti konzervatorsko-restauratorski radovi na prednjoj desnoj klupi i započeti su radovi uklanjanja nečistoća i nitroceluloznog laka na lijevoj prednjoj klupi.

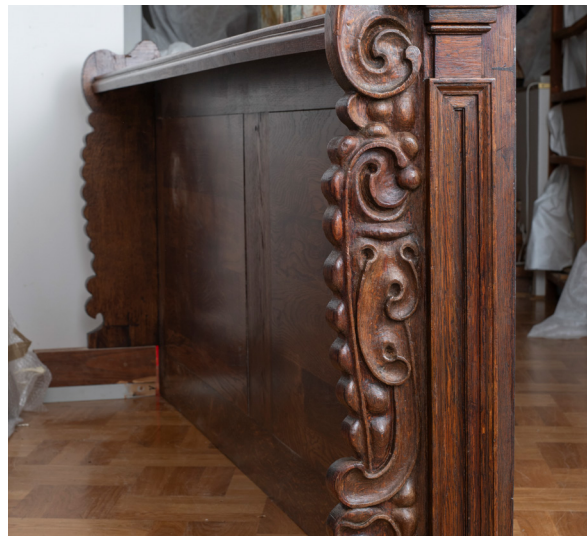
Zagreb, crkva sv. Katarine Aleksandrijske. Blasius Jöch i Ursus Mayr, klupa (1675.). Stanje nakon radova. Snimka: K. Gavrilica, 2025.

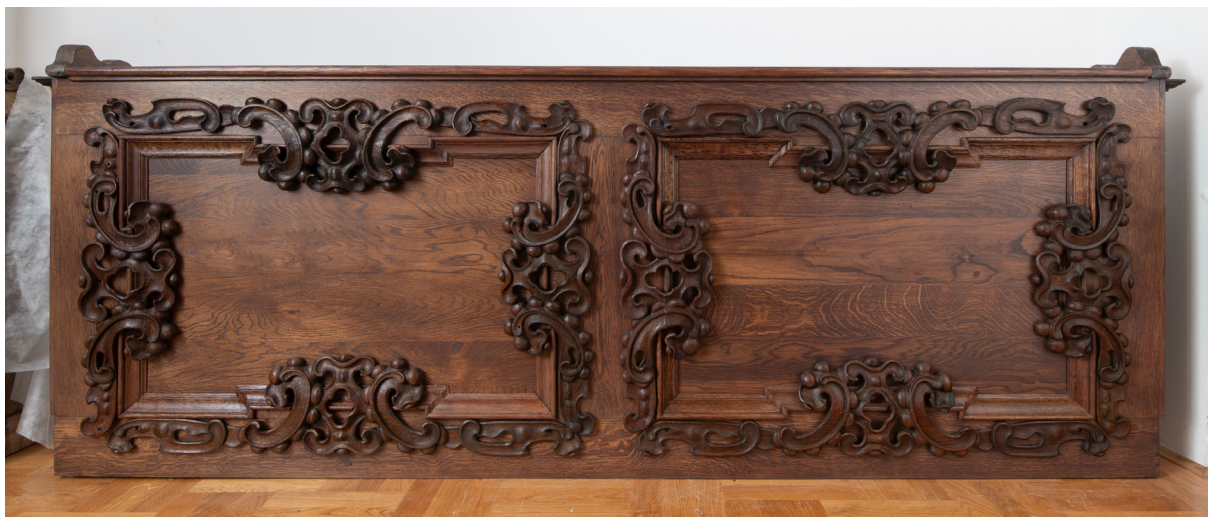
Zagreb, crkva sv. Katarine Aleksandrijske. Blasius Jöch i Ursus Mayr, klupa (1675.). Stanje nakon radova. Snimka: K. Gavrilica, 2025.

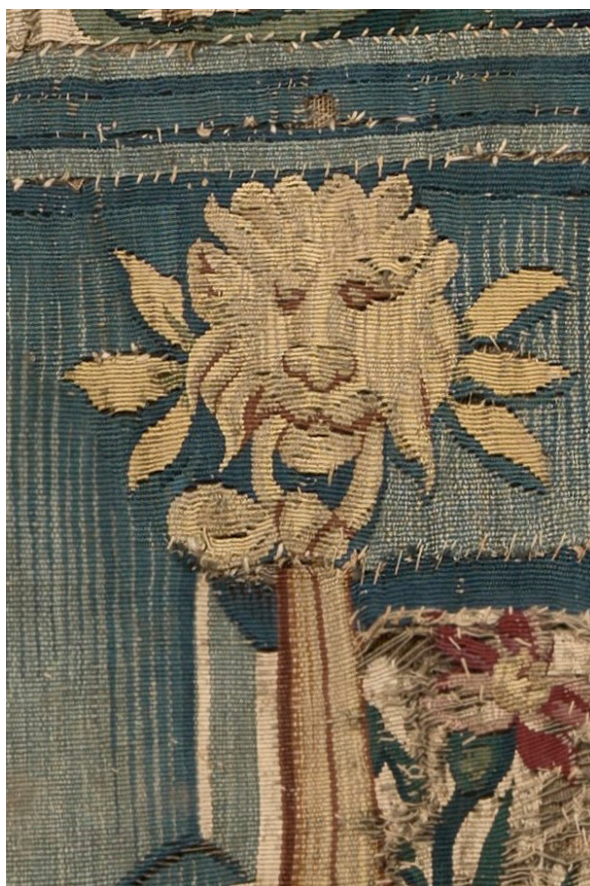
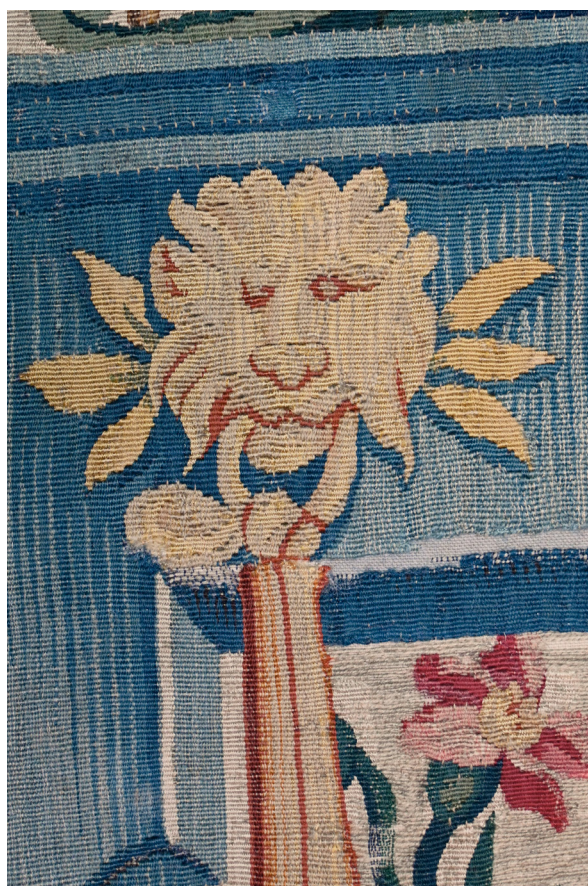
Zagreb, katedrala Uznesenja Blažene Djevice Marije i sv. Stjepana i Ladislava, riznica. Radionica Charlesa Mittéa, tapiserija „Studen – prosinac“ (T-231), (1710.), detalj. Stanje prije i nakon radova. Snimke: Lj. Gamulin, 2022., D. Šimić, 2025.

Na Odsjeku za tekstil u 2025. godini ističu se po svojoj složenosti i iznimnosti konzervatorsko-restauratorski radovi na tapiseriji „Studen – prosinac“. Riječ je o posljednjoj tapiseriji iz ciklusa „Mjeseci u godini“ u vlasništvu Zagrebačke nadbiskupije. Šest tapiserija velikih dimenzija, od kojih je očuvano pet, izrađene su 1710. godine u radionici Charlesa Mittéa, dvorskoga tkalca lotarinških vojvoda u Nancyju, prema nacrtima bolonjskoga umjetnika Francesca Gallija Bibiene. U Zagreb su pristigle kao dar carice Marije Terezije biskupu Franji Thauszyju sredinom 18. stoljeća. Dugogodišnja uspješna suradnja sa Zagrebačkom nadbiskupijom nastavila se i radovima na vrijednom liturgijskom ruhu iz riznice katedrale Uznesenja Blažene Djevice Marije i svetih Stjepana i Ladislava u Zagrebu. U 2025. godini počeli su konzervatorsko-restauratorski radovi na bogato vezenoj dalmatici i gremijalu, vjerojatnom radu lokalne radionice iz 17. stoljeća.
