**GODIŠNJI IZVJEŠTAJ  
HRVATSKOG RESTAURATORSKOG ZAVODA  
ZA 2025. GODINU**

Zagreb, 2025.

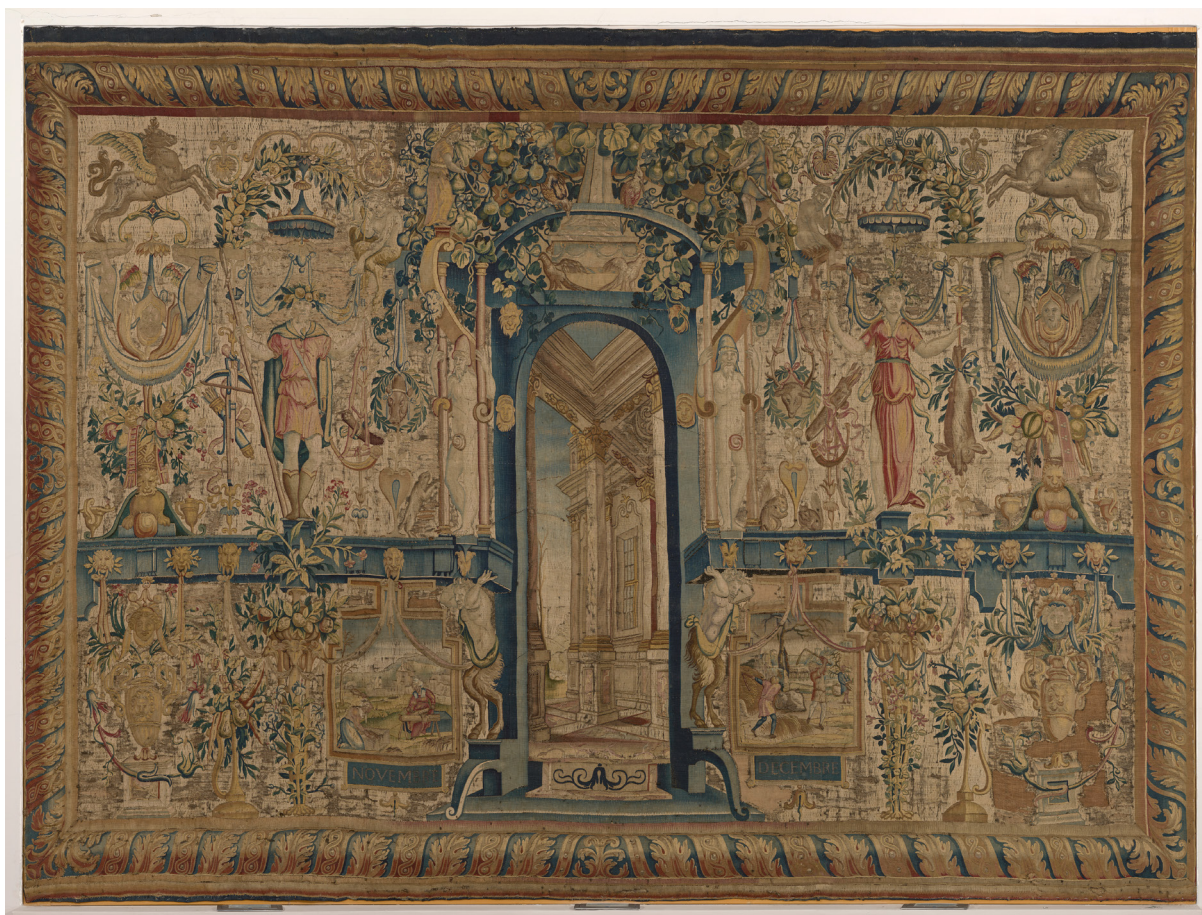
Zagreb, katedrala Uznesenja Blažene Djevice Marije i sv. Stjepana i Ladislava, riznica. Radionica Charlesa Mittéa, tapiserija „Studen – prosinac“ (T-231), (1710.). Stanje prije radova. Snimka: Lj. Gamulin, 2022.

Na Odsjeku za tekstil u 2025. godini ističu se po svojoj složenosti i iznimnosti konzervatorsko-restauratorski radovi na tapiseriji „Studen – prosinac“. Riječ je o posljednjoj tapiseriji iz ciklusa „Mjeseci u godini“ u vlasništvu Zagrebačke nadbiskupije. Šest tapiserija velikih dimenzija, od kojih je očuvano pet, izrađene su 1710. godine u radionici Charlesa Mittéa, dvorskoga tkalca lotarinških vojvoda u Nancyju, prema nacrtima bolonjskoga umjetnika Francesca Gallija Bibiene. U Zagreb su pristigle kao dar carice Marije Terezije biskupu Franji Thauszyju sredinom 18. stoljeća. Dugogodišnja uspješna suradnja sa Zagrebačkom nadbiskupijom nastavila se i radovima na vrijednom liturgijskom ruhu iz riznice katedrale Uznesenja Blažene Djevice Marije i svetih Stjepana i Ladislava u Zagrebu. U 2025. godini počeli su konzervatorsko-restauratorski radovi na bogato vezenoj dalmatici i gremijalu, vjerojatnom radu lokalne radionice iz 17. stoljeća.

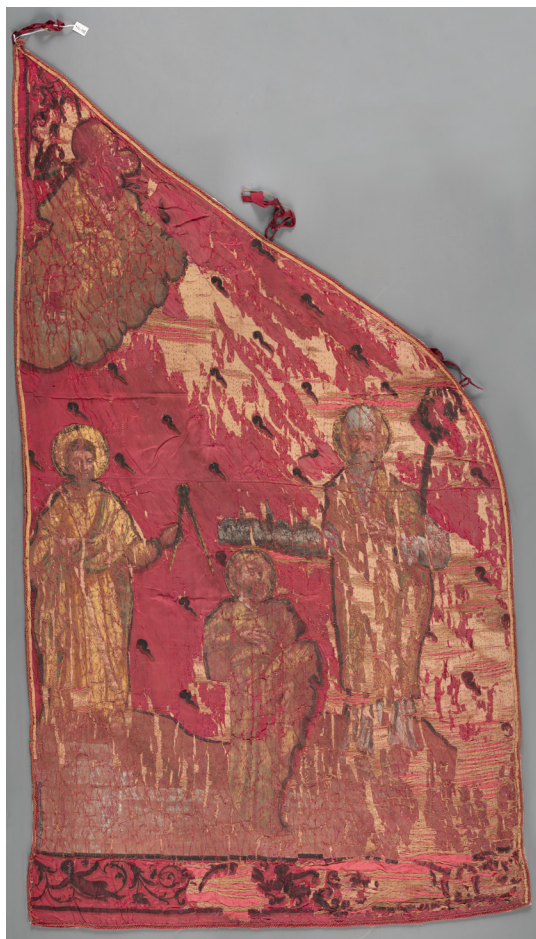
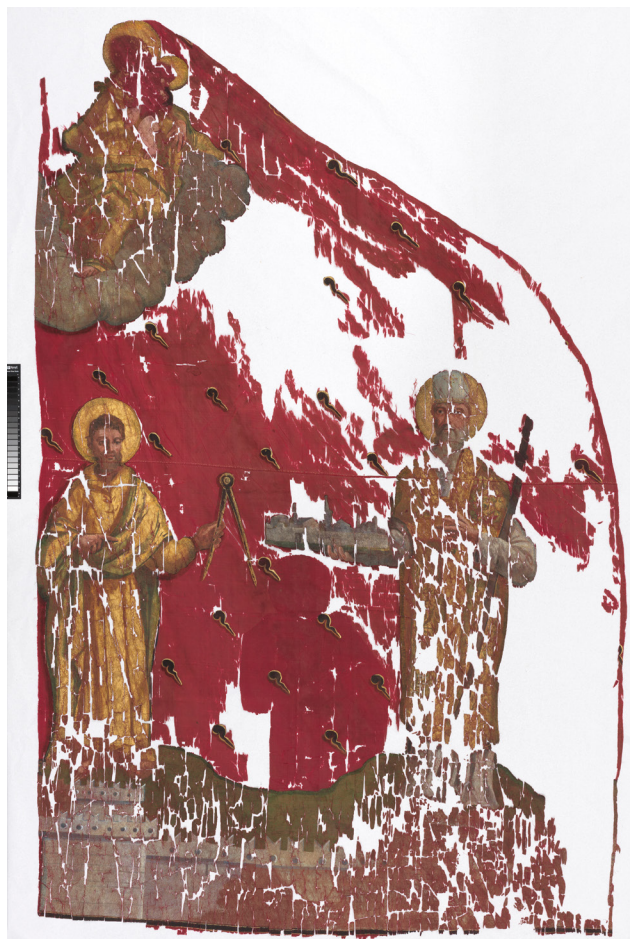
Dubrovnik, Dubrovački muzeji, Kulturno-povijesni muzej. Antunović Kristofor (Krile) Nikolin, zastava bratovštine kamenara (DUM KPM SL-138), (1541./1542.). Stanje prije i tijekom radova. Snimke: G. Tomljenović, 2024., Lj. Gamulin, 2025.

Na kraju treba spomenuti početak složenih konzervatorsko-restauratorskih radova na zastavi bratovštine kamenara iz Zbirke slikarstva Kulturno-povijesnog muzeja u Dubrovniku. Radi se o obostrano oslikanom prikazu trojice svetaca – sv. Vlaha, sv. Marina i nepoznatoga sveca te Bogorodice s Djetetom na tkanini tamnocrvenog svilenog tafta. Prikaz je uokviren oslikanom bordurom u alternaciji stiliziranih vitica i *putta*. Zastava je očuvana u fragmentima koji su bili ručno neprimjereno prišiveni za podložnu tkaninu raznobojnim koncima. Radovi su počeli čišćenjem suhim postupkom, nakon čega su fragmenti zastave precrtavani na prozirnu foliju. Svaki je fragment nakon odvajanja vlažen, izravnat i položen na pripremljeni crtež. Nabavljena je i bojenjem prilagođena tkanina svilenog krepelina koja će poslužiti kao dvostruki sloj unutar kojega će se polagati fragmenti zastave. Izveden je retuš oslika.

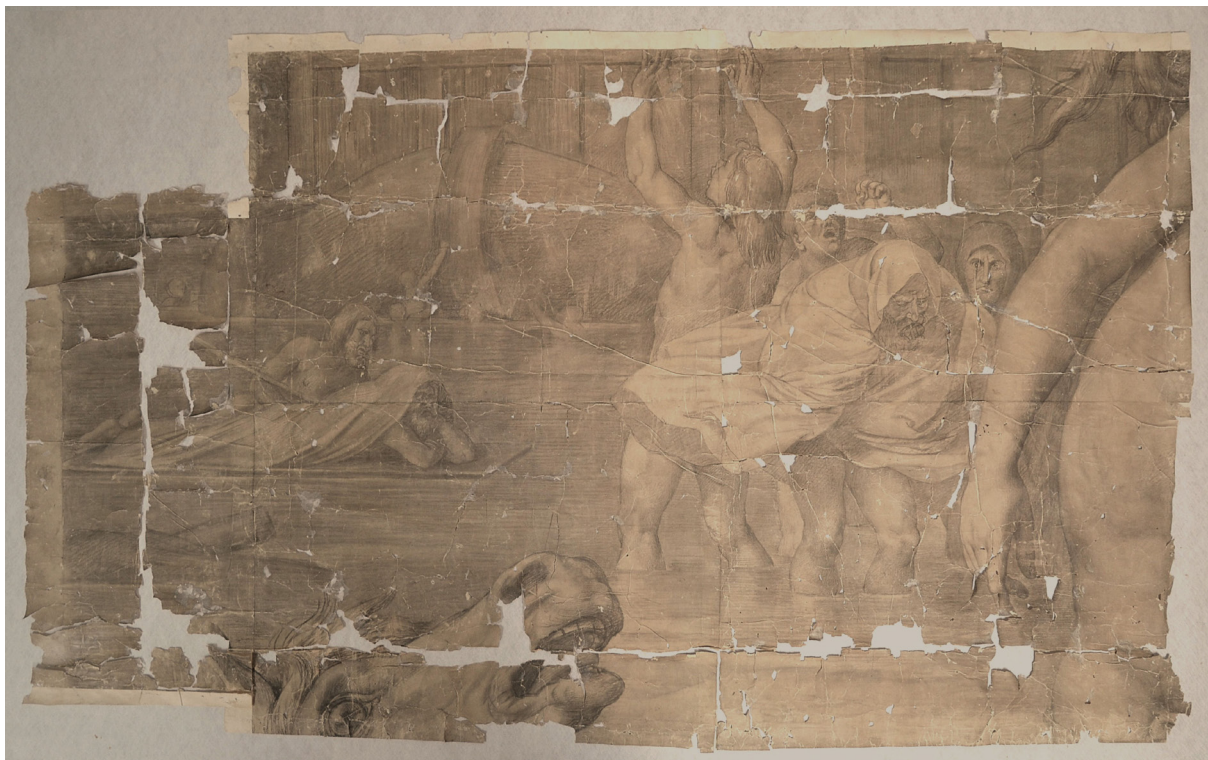
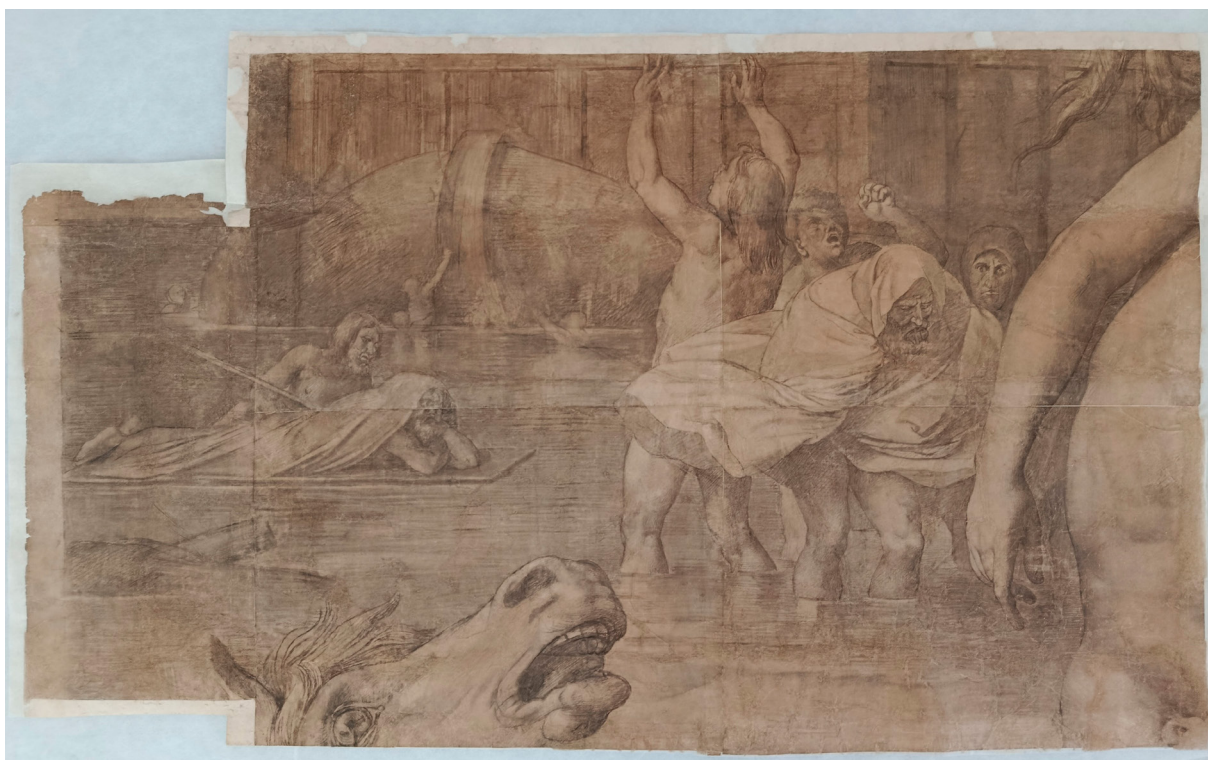
Đakovo, Đakovačko-osječka nadbiskupija. Ludwig Seitz, „Opći potop“ (1873.), detalj. Stanje tijekom i nakon radova.  
Snimke: T. Borovina, 2025.

Prema složenosti i iznimnosti ističu se radovi na crtežu „Opći potop“ Ludwiga Seitza u vlasništvu Đakovačko-osječke nadbiskupije. Crtež je izrađen 1873. godine, ukupnih je dimenzija 568 x 440 cm te sastavljen od 66 iscrtanih araka papira. Konzervatorsko-restauratorski radovi izvedeni su na svakom arku zasebno, a 2025. godine dovršeni su na šest araka. Svi zatečeni neprimjereni materijali, poput zapuna i nadoknada, su uklonjeni, a svaki arak zatečen s naborima odvojen je od ostatka umjetnine. Nadomještanje nedostajućeg papirnato nosioca na većim dijelovima izvedeno je japanskim papirom odgovarajuće gramature, dok su manje rupice i poderotine

zapunjene pulpom japanskog papira. Manje zone retuširane su suhim pastelom, a veće zone novog papirnatog nosioca tonirane su u odgovarajući ton.

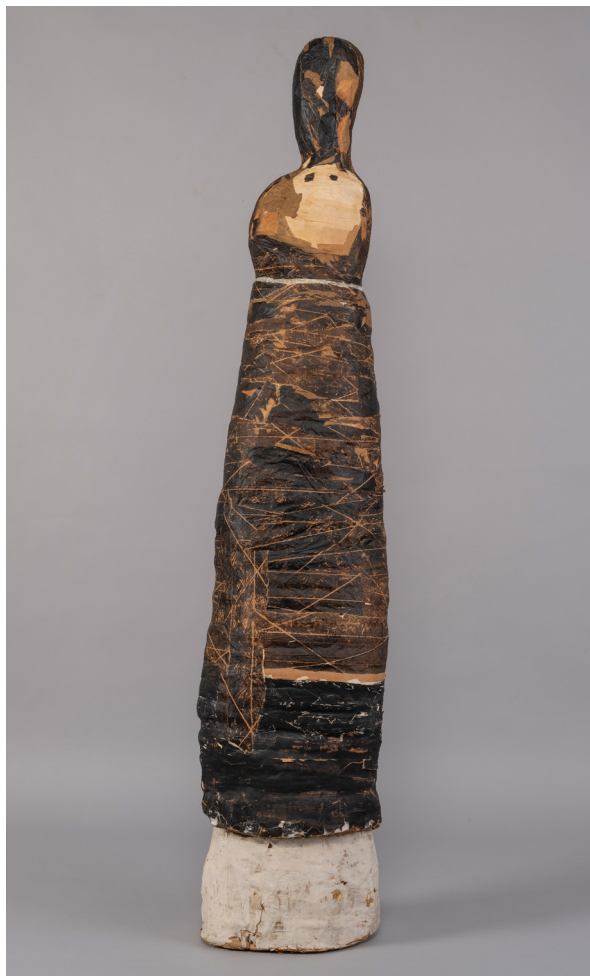
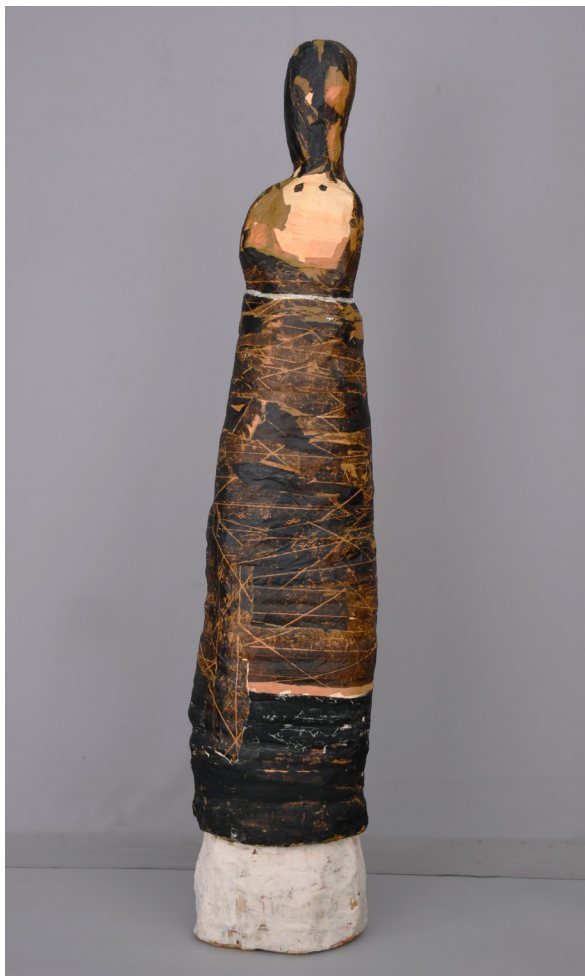
Grad Zagreb, Galerija Klovićevi dvori. Slavko Kopač, „Bretonka“ (1969.). Stanje prije i nakon radova.  
Snimke: I. Marinković, 2025., A. Šimičić, 2026.

Za Galeriju Klovićevi dvori u Zagrebu izvedeni su konzervatorsko-restauratorski radovi na skulpturi „Bretonka“ Slavka Kopača iz 1969. godine, izrađenoj kombiniranom tehnikom te obojenim kaširanim papirom. Suhim čišćenjem uklonjena je površinska nečistoća, dok su deformirani dijelovi skulpture izravnati, a poderotine i oslabljeni dijelovi konsolidirani japanskim papirom. Na dijelovima na kojima je nedostajao originalni nosilac izrađene su dopune japanskim papirom, nakon čega je izveden retuš.

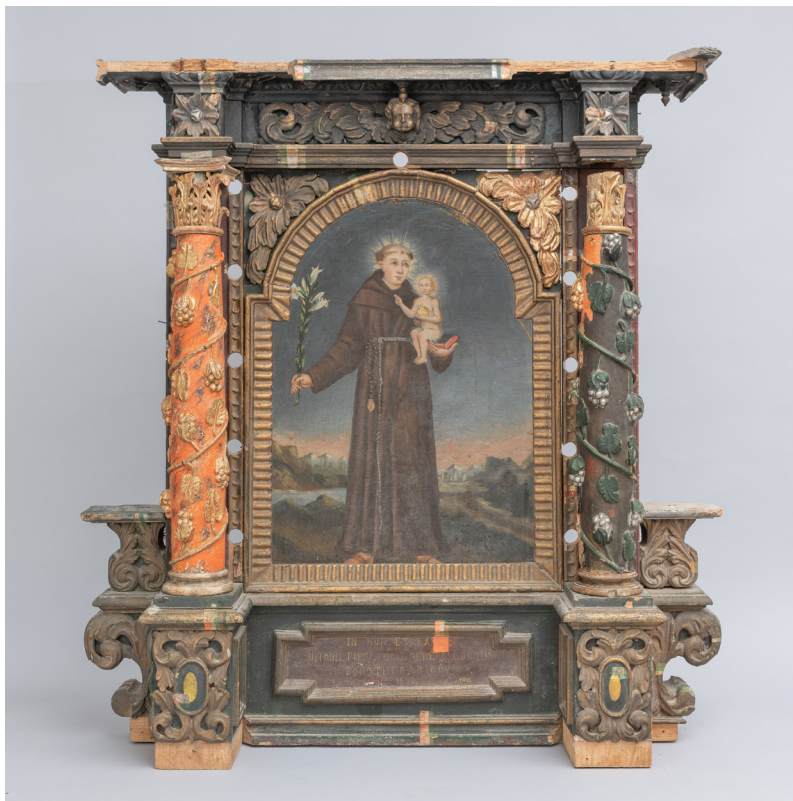
Jakuševac, crkva sv. Marka evanđelista.  
Nepoznati autor, oltar sv. Antuna  
Padovanskog (1688.). Stanje prije radova.  
Snimka: I. Marinković, 2024.

Nastavljeni su konzervatorsko-restauratorski radovi na drvenom, polikromiranom bočnom oltaru sv. Antuna Padovanskog iz župne crkve sv. Marka evanđelista u Jakuševcu. Uz graditeljsku i ambijentalnu kvalitetu, posebnost crkve sv. Marka evanđelista je vrijedan inventar iz 17. stoljeća koji čine glavni oltar sv. Marka te bočni oltari Sv. Trojstva i sv. Antuna Padovanskog. Nakon završetka konzervatorsko restauratorskih radova na bočnom oltaru Sv. Trojstva u 2023. godini, počeli su konzervatorsko-restauratorski radovi na oltaru sv. Antuna Padovanskog. Radovi su započeti u 2024. godini konzervatorsko-restauratorskim istraživanjima. Izvedena su istraživanja površinskih slojeva (sondiranje i uzorkovanje) te je izrađena fotografska i grafička dokumentacija. Na oltaru je otvoreno 20 sondi s pomoću kojih su utvrđeni broj, redoslijed i očuvanost slikanih slojeva. Stratigrafskom analizom utvrđeno je da je oltar obnavljan u dva navrata, u 19. i 20. stoljeću. S obzirom na visok stupanj očuvanosti izvornog sloja polikromije, pozlate i posrebrjenja s lazurama iz 17. stoljeća, predloženo je uklanjanje svih naknadnih slojeva do izvornika.

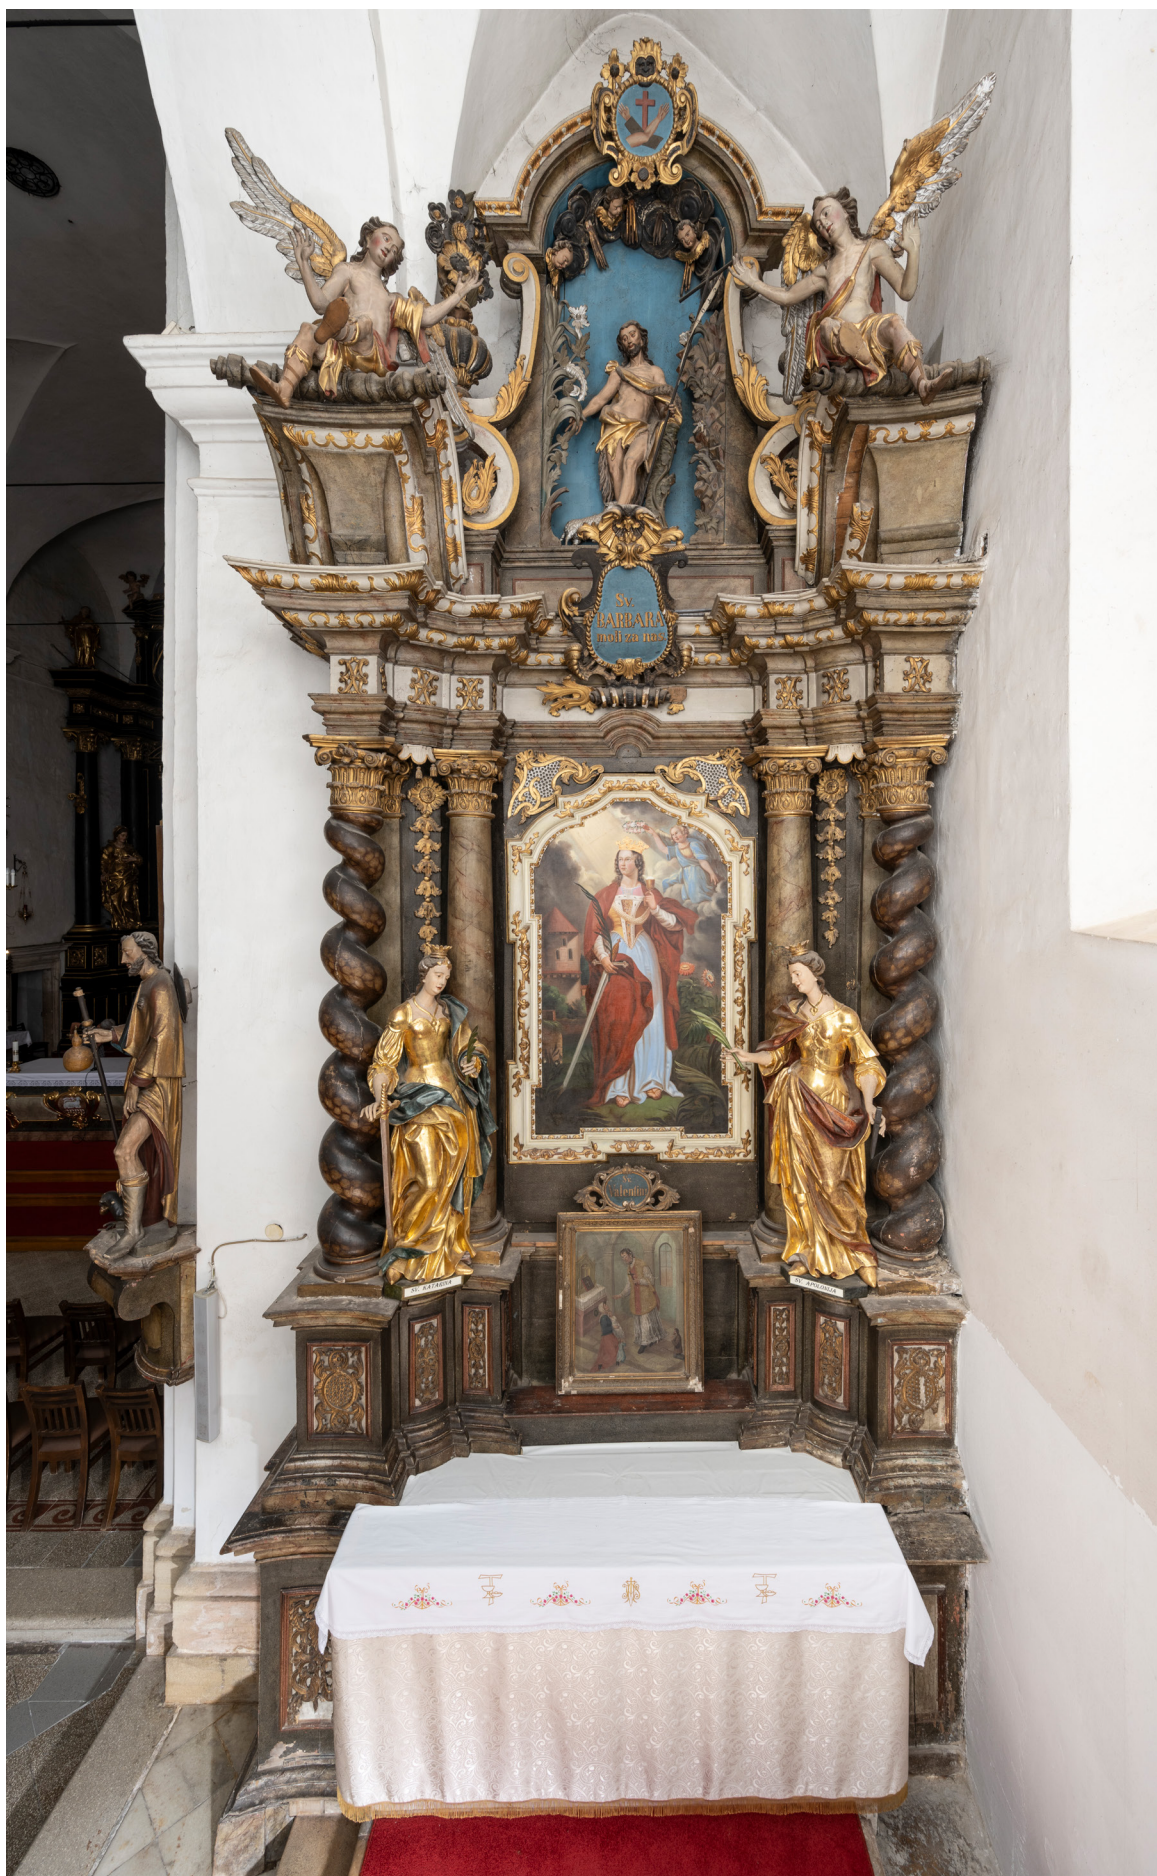
Varaždin, crkva sv. Ivana Krstitelja. Više autora, oltar sv. Barbare, 17. i 18. stoljeće. Stanje prije radova. Snimka: Lj. Gamulin, 2024.

Nastavljena su istraživanja drvenog polikromiranog inventara iz franjevačkog samostana i crkve sv. Ivana Krstitelja u Varaždinu. Obavljena su konzervatorsko-restauratorska istraživanja bočnog oltara sv. Barbare te pregled stanja nosive konstrukcije i slikanih slojeva. Istraživanjima je obuhvaćeno sondiranje slikanog sloja *in situ*, analiza stratigrafije slikanih slojeva te analiza veziva i pigmenata. Na oltaru je otvoreno 60 sondi kemijskim i mehaničkim putem kako bi se utvrdio izgled i očuvanost površinskih slojeva. U sondama je zatečena visoka očuvanost izvornog oslika marmorizacije, pozlate i posrebrjenja s lazurama te utvrđena mogućnost uklanjanja svih preslika iz 19. stoljeća bez oštećivanja izvornog sloja. Istraživanja su potvrdila jednu povijesnu intervenciju iz 19. stoljeća. U tijeku je izrada nacрта svih šest bočnih oltara. Pripremljena je fotografska dokumentacija i povijesnoumjetnička analiza, koja će biti uvrštena u izvješće o istraživanjima s prijedlogom radova.

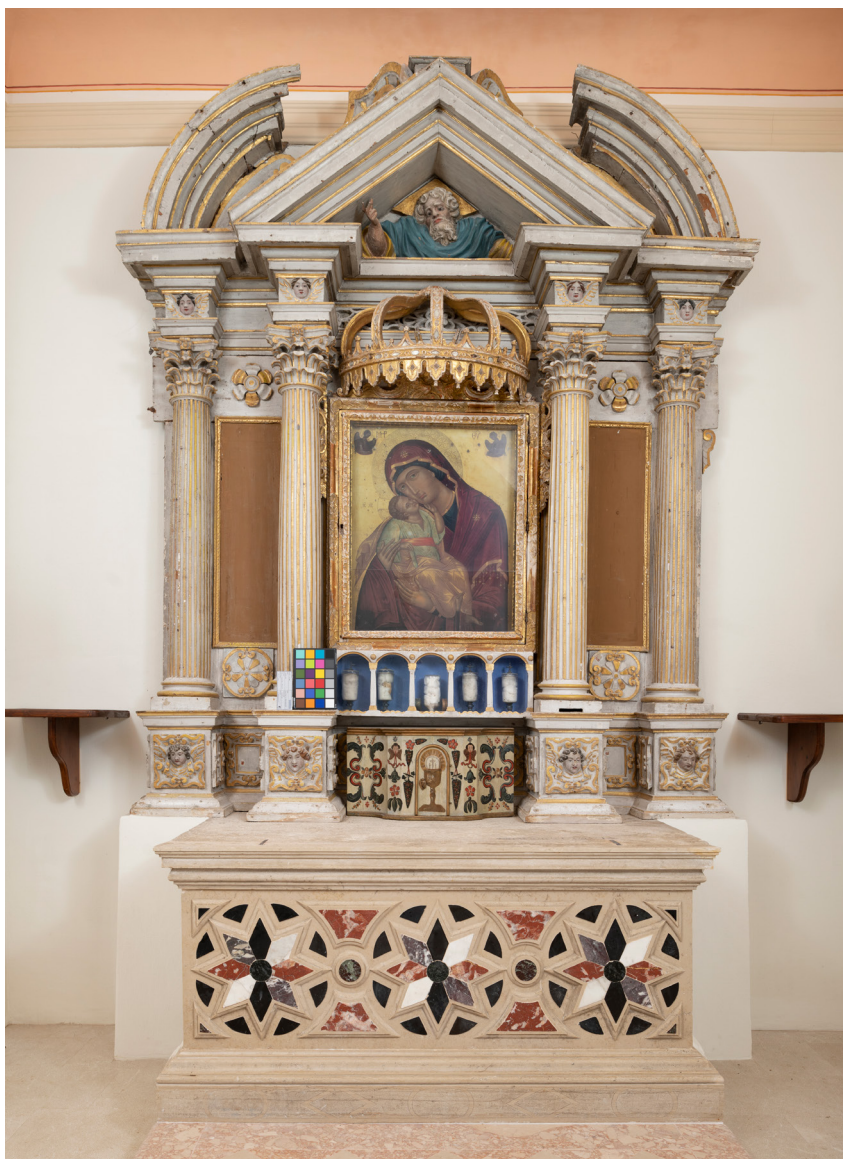
Kampor, crkva sv. Bernardina Sijenskog. Nepoznati autor, oltar Majke Božje, 16. stoljeće. Stanje prije radova.  
Snimka: G. Tomljenović, 2021.

U 2025. godini nastavljeni su cjeloviti konzervatorsko-restauratorski radovi na oltaru Majke Božje iz franjevačkog samostana i crkve sv. Bernardina Sijenskog u Kamporu na otoku Rabu, koji obuhvaćaju mehaničko i kemijsko uklanjanje naknadnih intervencija iz 20. stoljeća.

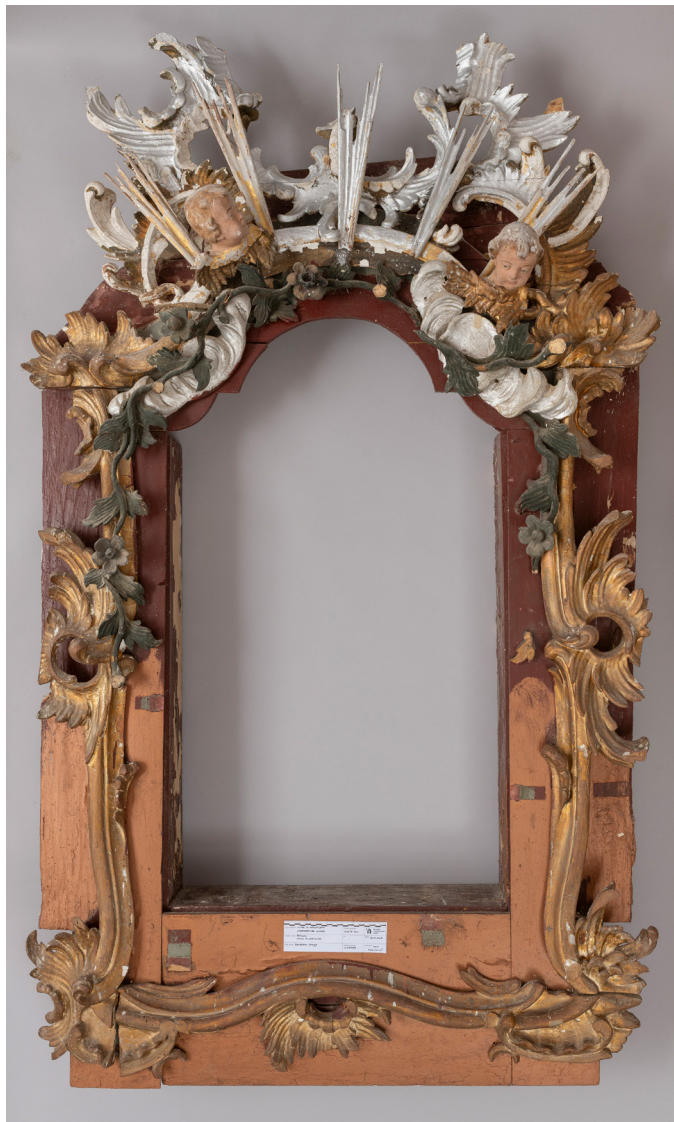
Štrigova, crkva sv. Jeronima. Nepoznati autor, oltar sv. Sebastijana, kraj 18. stoljeća, ukrasni okvir niše oltara. Zatečeno stanje. Snimka: I. Marinković, 2025.

U ožujku 2025. godine oltar sv. Sebastijana iz crkve sv. Jeronima u Štrigovi demontiran je i prevezen na Restauratorski odjel Ludbreg, gdje je obavljena dezinsekcija. Zatečeno stanje oltara je fotografski dokumentirano. Uslijedila su konzervatorsko-restauratorska istraživanja kojima je obuhvaćeno sondiranje, uzimanje mikropresjeka polikromije te izrada izvješća o rezultatima laboratorijskih analiza.

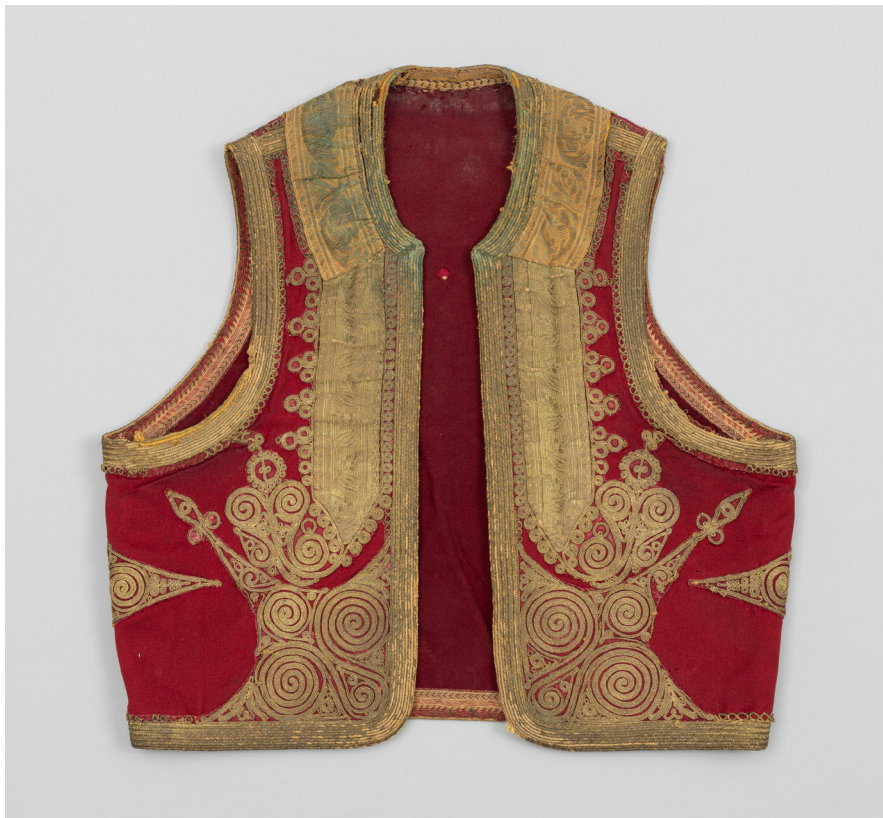
Dubrovnik, Dubrovački muzeji, Etnografski muzej. Muški prsluk (DUM EM 4799), 19./20. stoljeće. Stanje nakon radova. Snimka: I. Lulić, 2025.

U 2025. godini na dva muška prsluka iz zbirke Etnografskog muzeja Dubrovačkih muzeja (DUM EM 3657 i 4799) završeni su konzervatorsko-restauratorski radovi kojima je obuhvaćena sanacija oštećenja svih dijelova predmeta podlaganjem novih tkanina i šivanjem kombiniranim restauratorskim bodovima te spajanje svih razdvojenih dijelova u cjelinu. Nakon toga je izrađena popuna za prsluke i beskiselinske kutije za pohranu i transport. Stanje predmeta nakon radova fotografski je dokumentirano te su predmeti vraćeni vlasniku.

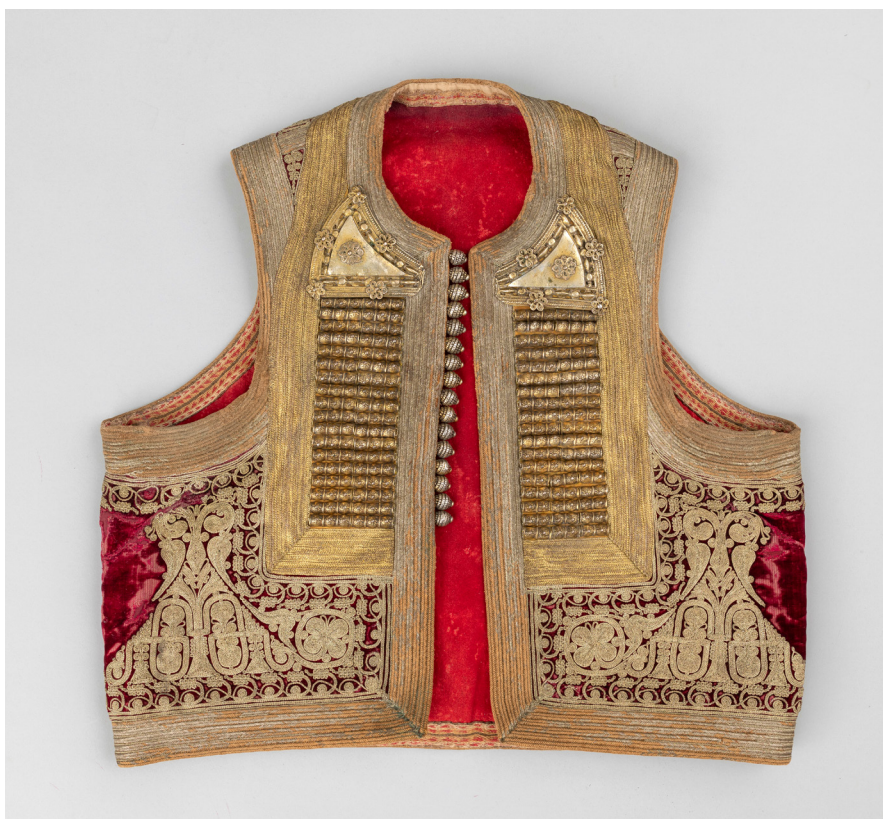
Dubrovnik, Dubrovački muzeji, Etnografski muzej. Muški prsluk (DUM EM 3657), 19. stoljeće. Stanje nakon radova. Snimka: I. Marinković, 2025.

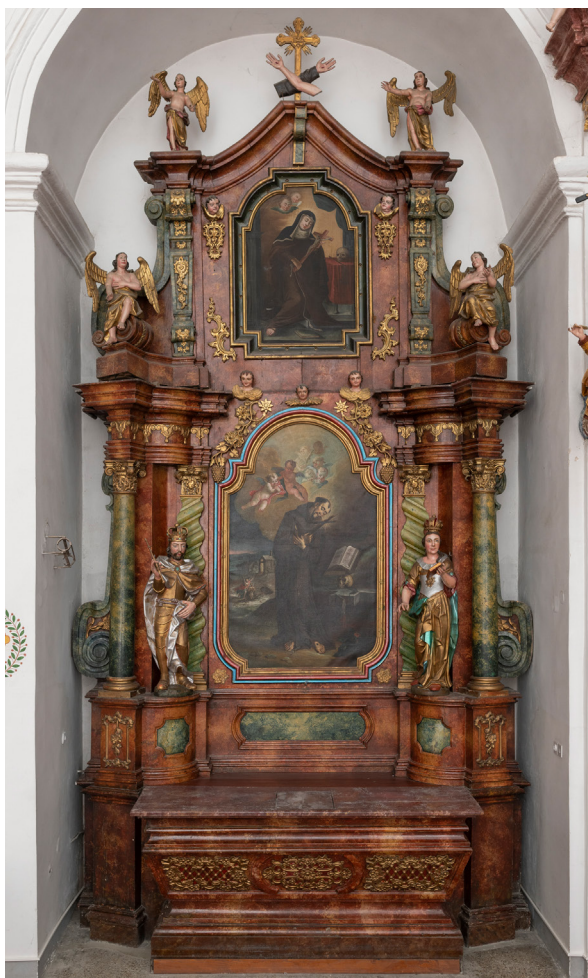
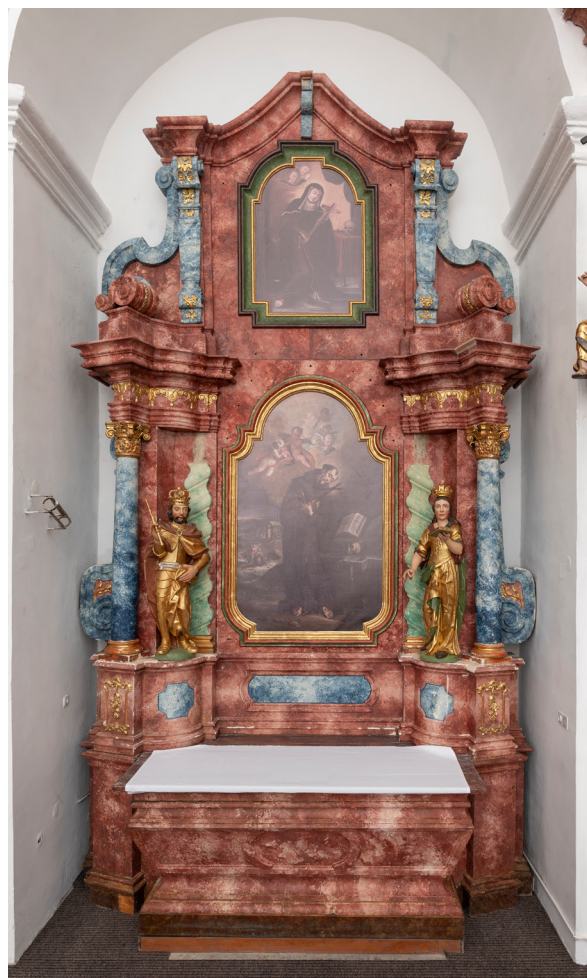
Slavonski Brod, franjevački samostan i crkva Presvetog Trojstva. Nepoznati autor, oltar sv. Franje Asiškog (oko 1760.). Stanje prije i tijekom radova. Snimke: J. Kliska, 2021., I. Marinković, 2025.

Na oltaru sv. Franje iz franjevačke crkve Presvetog Trojstva u Slavonskom Brodu tijekom 2025. godine dovršeni su radovi na demontiranim skulpturama s prikazima anđela i ukrasnim rezbarijama. Obavljena je rekonstrukcija pozlate i posrebrjenja te retuš polikromije. Na oltarnoj arhitekturi u zoni atike i gređa izvedeni su retuš i rekonstrukcija pozlate, dok je sa zone retabla, predele i menze uklonjen preslik. U zoni retabla zapunjena su oštećenja u sloju nosioca i podloge.

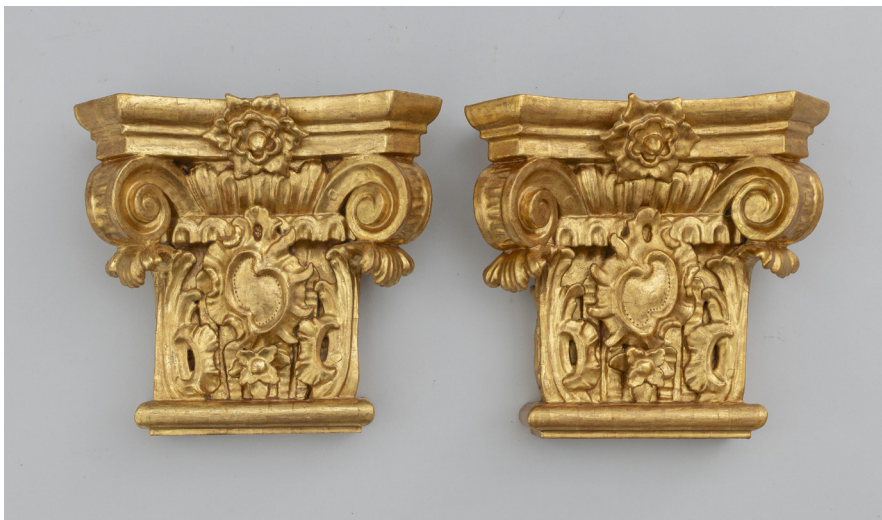
Slavonski Brod, franjevački samostan i crkva Presvetog Trojstva. Nepoznati autor, oltar sv. Franje Asiškog (oko 1760.), kapiteli pilastara. Stanje nakon radova.  
Snimka: I. Marinković, 2025.

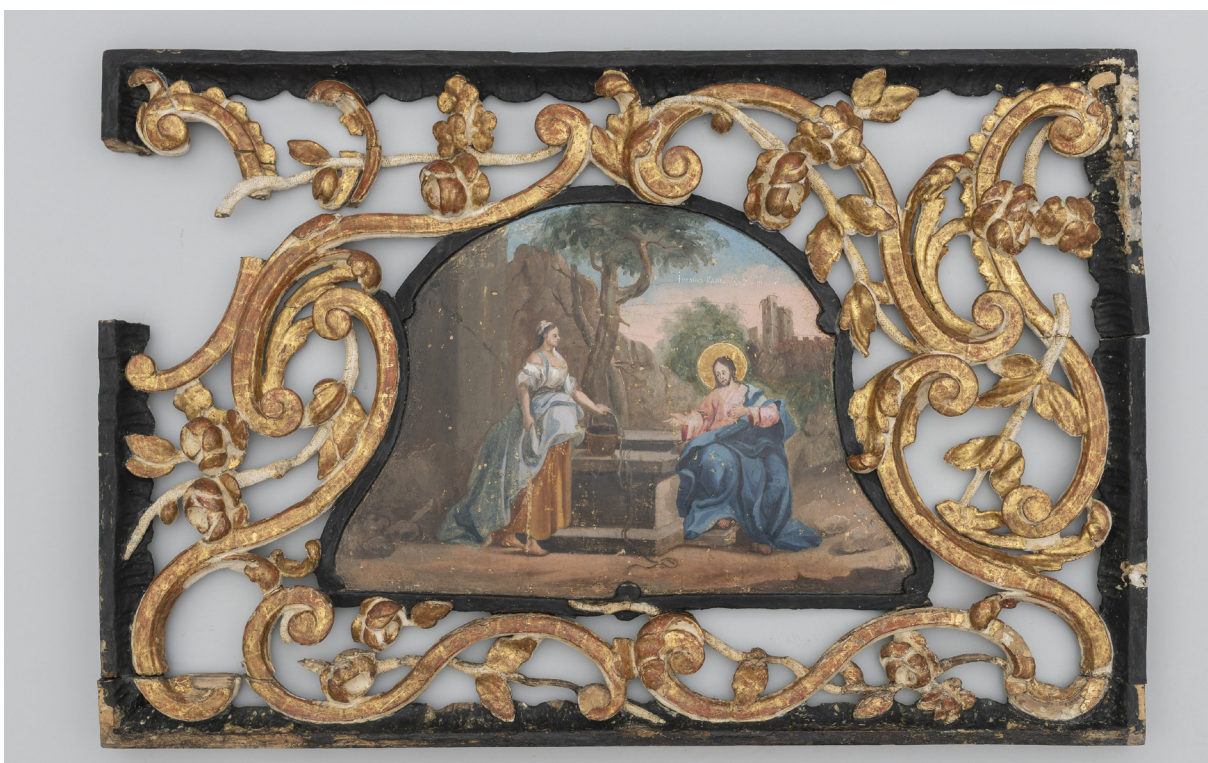
Borovo, crkva sv. prvomučenika i arhidakona Stefana. J. Isailović stariji / G. Jezdimirović (?), ikonostas, druga polovica 18. stoljeća, ikona „Krist i Samaritanka“. Stanje nakon uklanjanja laka i preslika. Snimka: I. Marinković, 2025.

U 2025. godini nastavljeni su i višegodišnji radovi na ikonostasu iz crkve sv. prvomučenika i arhidakona Stefana u Borovu. Na sjevernim i južnim vratima ikonostasa obavljeno je uklanjanje preslika, rekonstrukcija nedostajućih dijelova rezbarije, rekonstrukcija nedostajućih dijelova podloge te retuš poledine i bočnih stranica vrata. U tijeku je rekonstrukcija pozlate i posrebrjenja i retuš lazura na srebru. Započeta je rekonstrukcija rezbarije iznad središnjih vrata, a na parapetnim ikonama i ikonama s prikazom anđela do sada je dovršeno učvršćivanje drvenog nosioca i polikromije te uklanjanje laka i preslika. Izrađene su reprodukcije ikona u mjerilu 1:1 koje će se montirati na novoizrađenu konstrukciju ikonostasa do povrata ikona s konzervatorsko-restauratorskih radova.

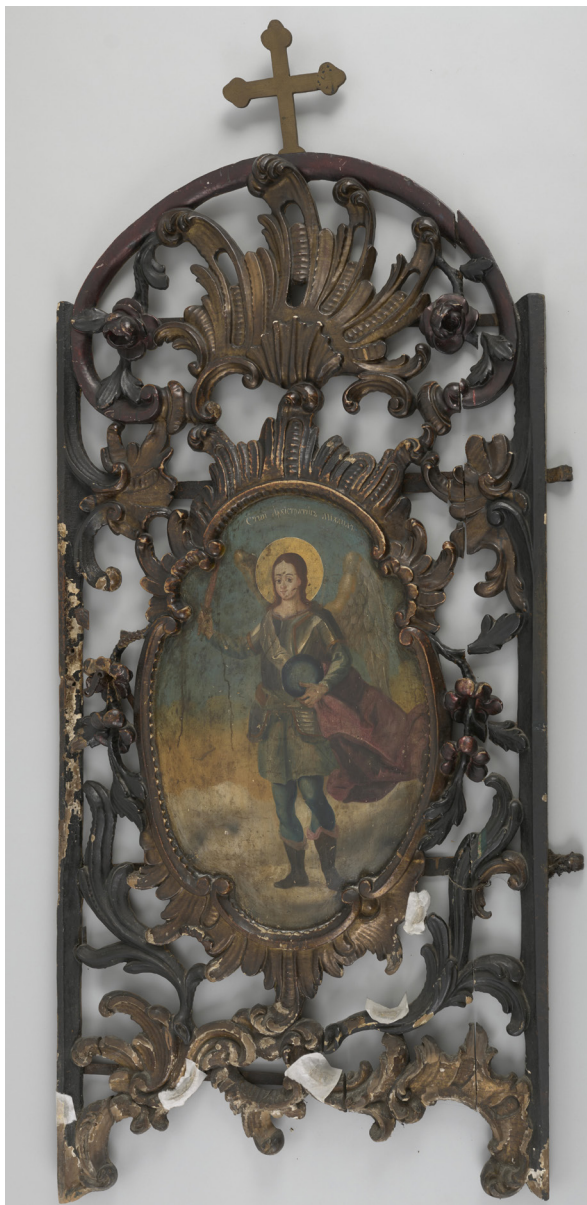
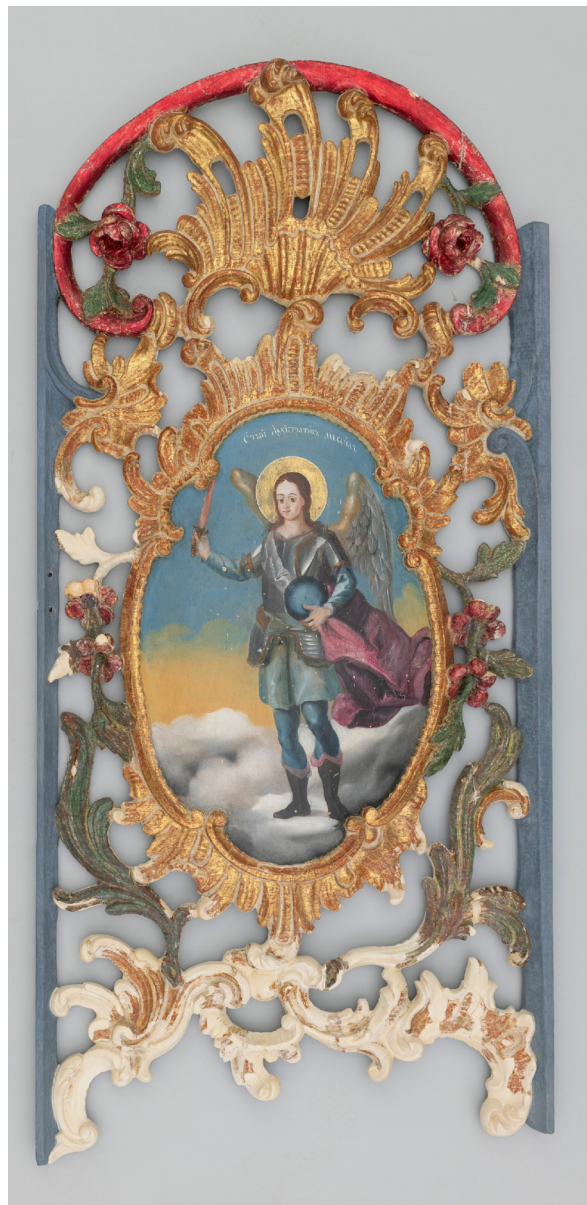
Borovo, crkva sv. prvomučenika i arhiđakona Stefana. J. Isailović stariji / G. Jezdimirović (?), ikonostas, druga polovica 18. stoljeća, južna vrata. Stanje prije i tijekom radova. Snimke: G. Tomljenović, 2023., I. Marinković, 2025.

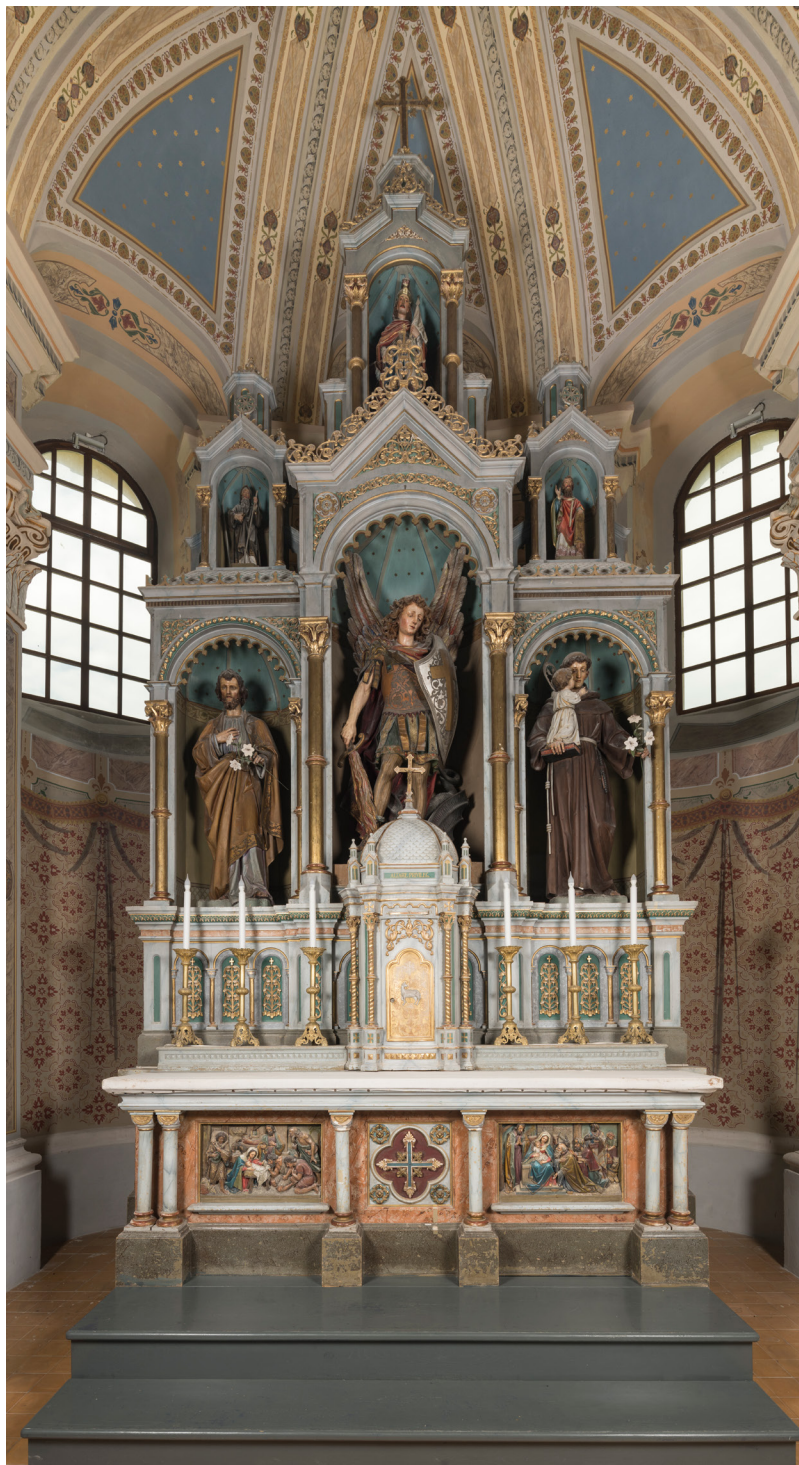
Drenovci, župna crkva sv. Mihaela arkandela. Nepoznati autor, oltar sv. Mihaela arkandela, početak 20. stoljeća. Zatečeno stanje. Snimka: I. Lulić, 2025.

Nastavljena su i konzervatorsko-restauratorska istraživanja inventara crkve sv. Mihaela u Drenovcima, kojima su u 2025. godini obuhvaćeni glavni oltar sv. Mihaela i propovjedaonica. U sklopu programa dopunjena je arhitektonska snimka postojećega stanja te je izrađena sva popratna grafička dokumentacija. Otvoreno je 85 sondi na glavnom oltaru i 45 sondi na propovjedaonici te su uzeti i obrađeni uzorci laka, veziva i pigmenata. U tijeku je izrada elaborata o provedenim konzervatorsko-restauratorskim istraživanjima s prijedlogom radova i smjernicama za cjelovite konzervatorsko-restauratorske radove na cjelokupnom inventaru crkve.

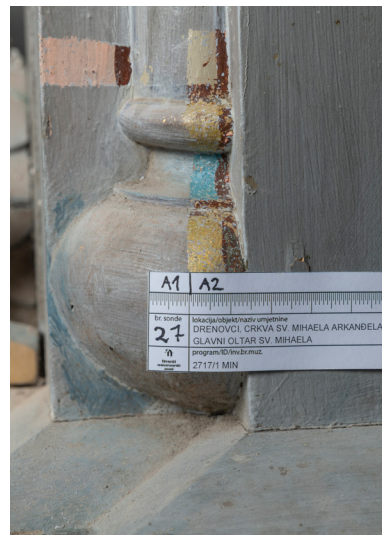
Drenovci, župna crkva sv. Mihaela arkandela. Nepoznati autor, oltar sv. Mihaela arkandela, početak 20. stoljeća. Sonda s povijesnim slojevima polikromije. Snimka: I. Marinković, 2025.

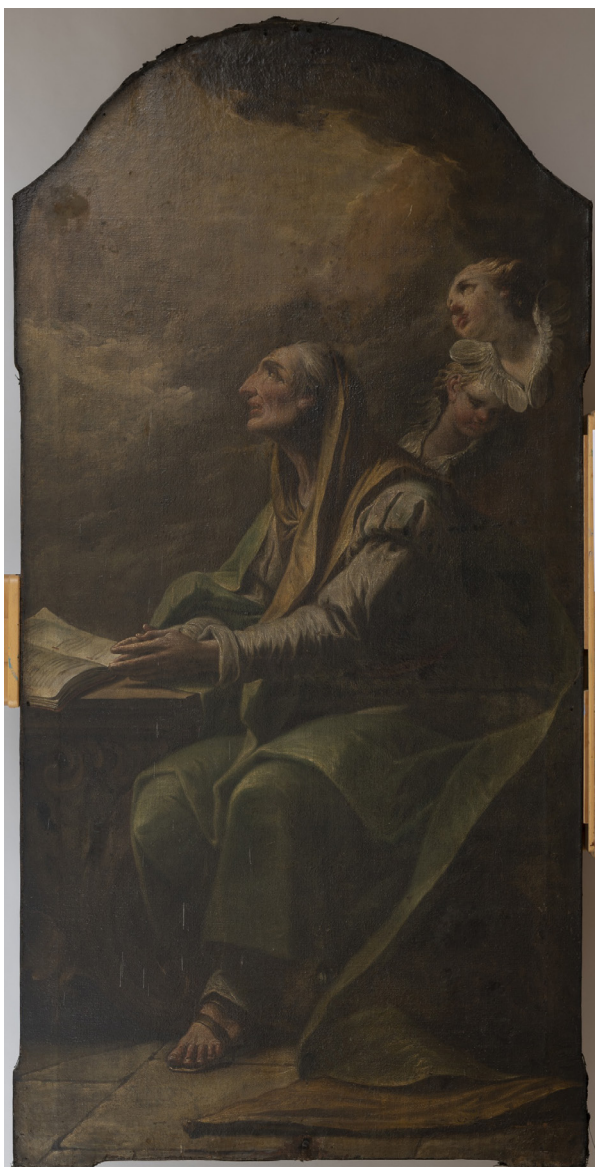
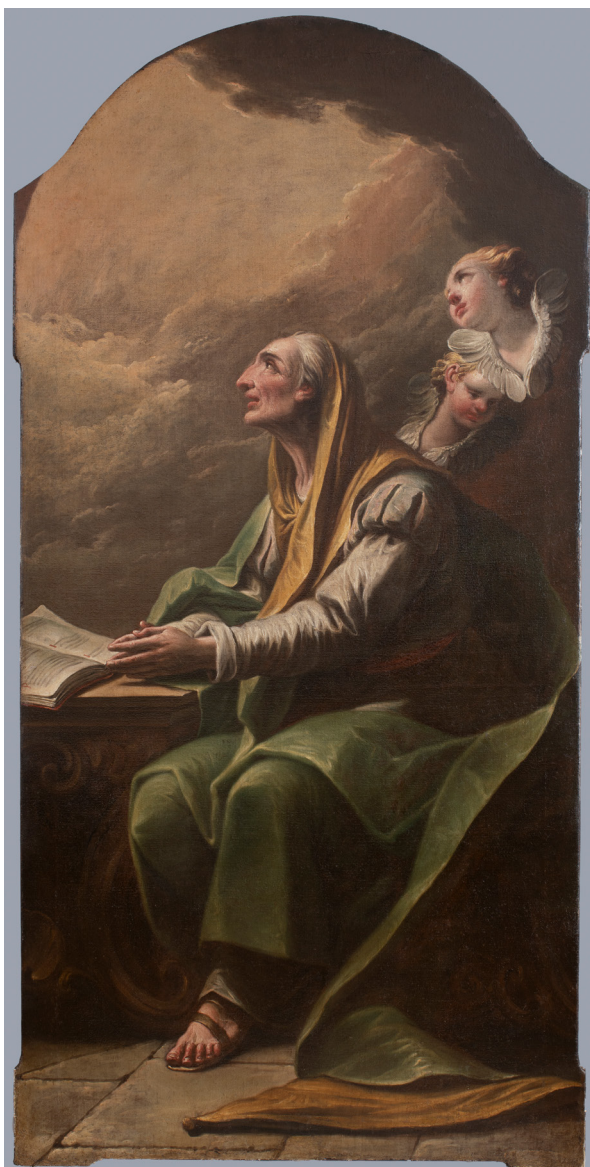
Rijeka, crkva sv. Jeronima. Giuseppe Diziani (pripisano), oltarna slika „Sv. Ana“, 18. stoljeće. Stanje prije i nakon radova. Snimke: I. Marinković, 2023., 2025.

Slika je demontirana i dopremljena u radionicu Restauratorskog odjela Rijeka, a na njezino mjesto, do povrata restaurirane umjetnine, bila je postavljena reprodukcija otisnuta na platnu. Radovi su počeli konzervatorsko-restauratorskim istraživanjima prema kojima su izvedeni cjeloviti radovi, od uklanjanja površinske nečistoće, požutjelog laka i preslika, do konsolidacije slikanog sloja, nadoknade nedostajućih dijelova podloge, retuša i zaštitnog laka. Tijekom 2025. dovršen je retuš pokrivnim bojama (gvašem), a nakon nanošenja izolacijskog sloja damar-lakom, izveden je završni retuš oštećenih dijelova slikanog sloja lazurnim bojama na bazi laka. Nanesen je dodatni, zaštitni sloj laka. Poledina slike zaštićena je paropropusnom folijom. Umjetnina je pripremljena za transport te vraćena vlasniku i montirana na oltar sv. Ane (s desne strane trijumfalnog luka) u crkvi sv. Jeronima.

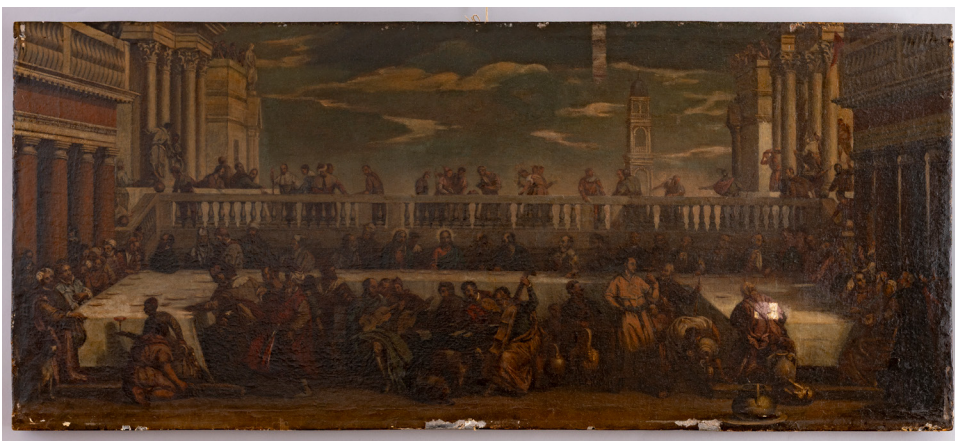
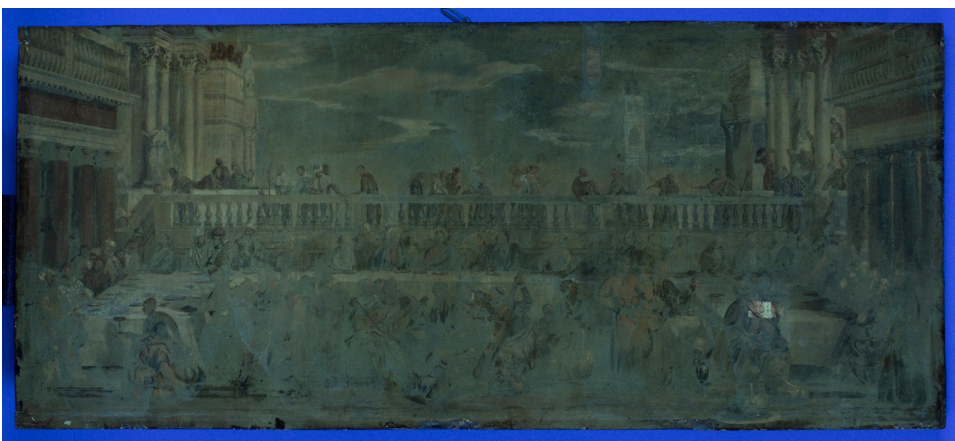
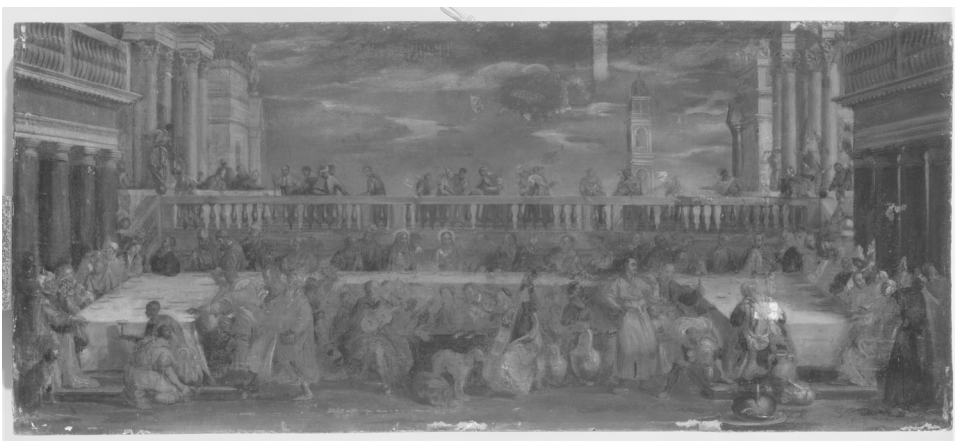
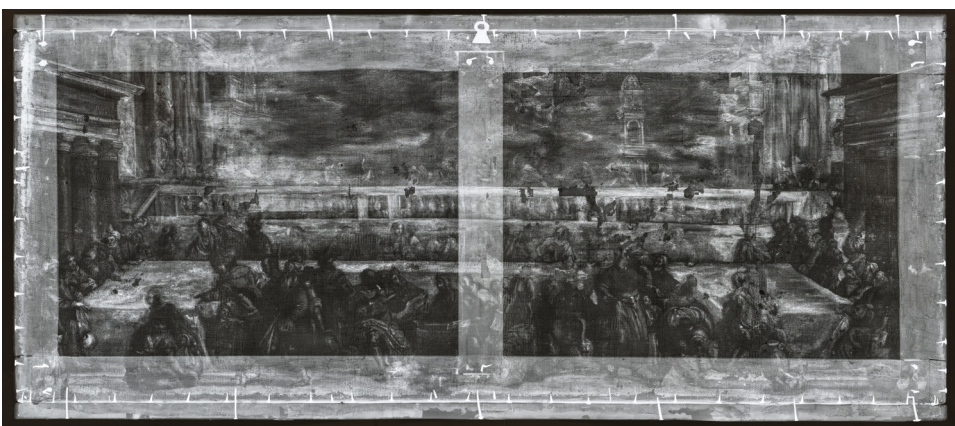
Rijeka, Pomorski i povijesni muzej Hrvatskog primorja. Nepoznati autor, „Svadba u Kani“, 17. stoljeće. Stanje prije radova, snimka u UV dijelu spektra, snimka u IC dijelu spektra, RTG snimka. Snimke: I. Marinković, 2025., G. Tomljenović, 2025.
