**GODIŠNJI IZVJEŠTAJ  
HRVATSKOG RESTAURATORSKOG ZAVODA  
ZA 2025. GODINU**

Zagreb, 2025.

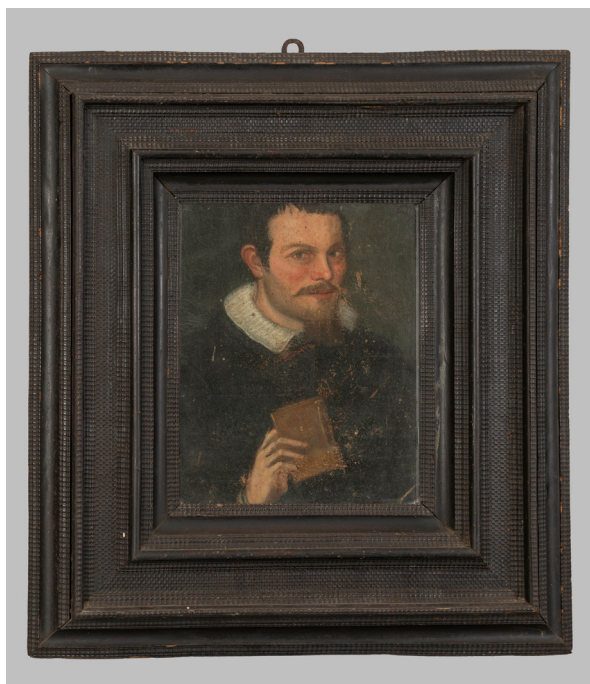
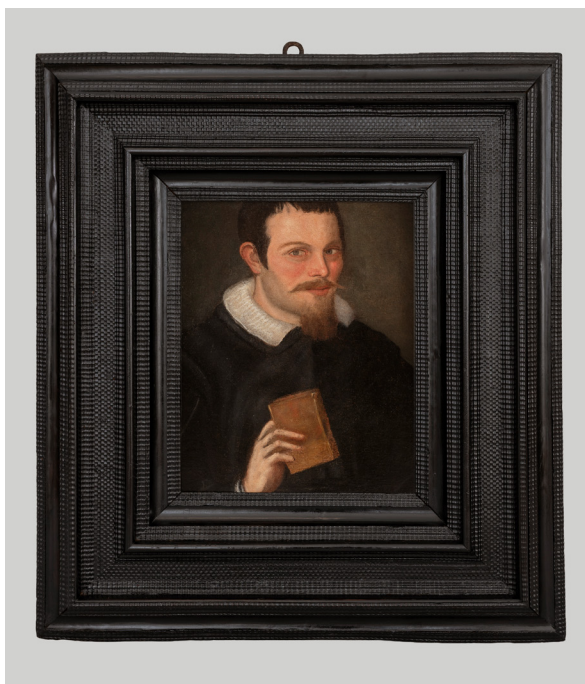
Slika „Portret kanonika Petra Flege (?)“ izvorno pripada samostanu župne crkve Uznesenja Marijina u Buzetu, a na radove je preuzeta iz Zavičajnog muzeja grada Buzeta gdje je premještena. Uočeno je da je izvorni format slike naknadno smanjen da bi se prilagodio dimenzijama ukrasnog okvira, čime je nepovratno izgubljen gornji dio glave portretiranog kanonika. Detaljnim pregledom stanja slike pretpostavljeno je da je za sliku iskorišteno platno neke druge slike; napravljen je rendenogram koji je to potvrdio.

Buzet, župna crkva Uznesenja Marijina. Nepoznati autor, „Portret kanonika Petra Flege (?)“, 17. stoljeće. Stanje prije i nakon radova. Snimke: I. Marinković, 2025., 2026.

Cjeloviti konzervatorsko-restauratorski radovi obuhvatili su demontažu slike iz ukrasnog okvira, učvršćivanje slikanog sloja, ravnanje platnenog nosioca, uklanjanje površinske nečistoće, djelomično uklanjanje materijala iz naknadnih intervencija, rekonstrukciju oštećenih dijelova nosioca, lijepljenje slike na novo platno, rekonstrukciju nedostajuće podloge, izradu podokvira, zaštitno lakiranje, podložni i završni retuš. Radovi na zatečenom ukrasnom okviru obuhvatili su uklanjanje površinske prljavštine s lica i poledine te laka i zatečenih naknadnih premaza crne boje. Drveni nosilac je konsolidiran, a više manjih gubitaka i oštećenja profilacije te rupice nastale djelovanjem drvotočaca sanirani su piljevinskim i akrilnim kitom. Bojeni sloj ukrasnog okvira je toniran te lakiran transparentnim lakom.

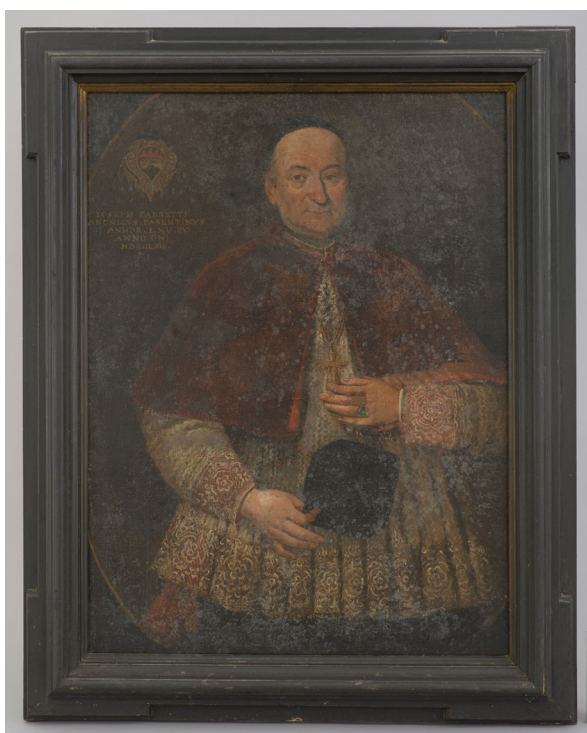
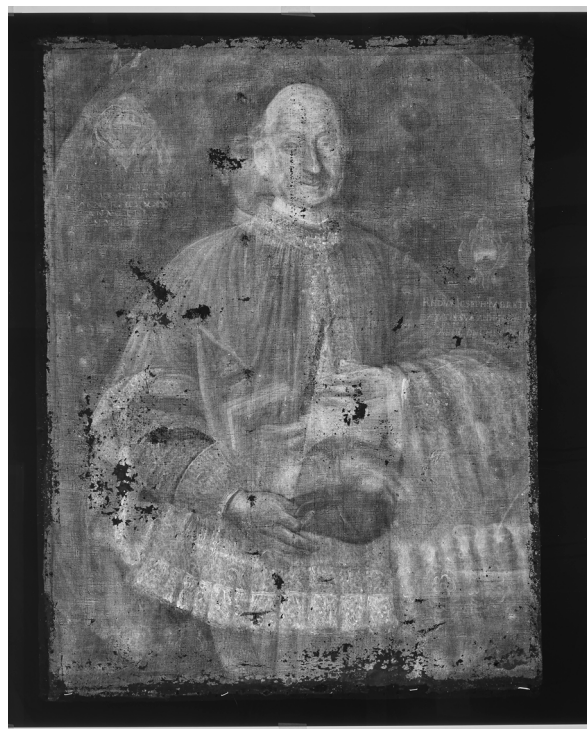
Na slici „Portret kanonika Giuseppea Fabrettija“ iz crkve i samostana sv. Franje Asiškog u Rovinju završeni su cjeloviti konzervatorsko-restauratorski radovi. Rendgenskom snimkom utvrđeno je da se ispod danas vidljivog portreta nalazi preslikani portret istoga kanonika mlađe životne dobi. Na snimci se uočavaju obrisi naslona stolice i naslikani grb s desne strane figure, a ispod grba uočavaju se slova IOSEPH FABRETTI. Naslikana forma svećeničke glave i ruku je većih proporcija u odnosu na prezentirani slikani sloj. S obzirom na znatna oštećenja starijeg oslika te kvalitetu zatečenog portreta, odlučeno je restaurirati zatečeni sloj. S lica slike uklonjeni su površinski slojevi voska i slojevi voštanih kitova koji su prekrivali oslik, slojevi oksidiranih lakova i diskolorirani retuš. S poledine izvornog platna uklonjeno je zatečeno platno podstave te slojevi voštane paste. Slika je zalijepljena na novo platno i rekonstruirani su nedostajući dijelovi slikarske podloge, nakon čega je slika napeta na novi podokvir. Izvedeni su podložni i završni retuš te završno lakiranje, nakon čega je slika montirana u ukrasni okvir.

Rovinj, crkva i samostan sv. Franje Asiškog. Nepoznati autor, „Portret kanonika Giuseppea Fabrettija“ (1763.). Stanje prije radova i rendgenogram. Snimke: G. Tomljenović, 2024.

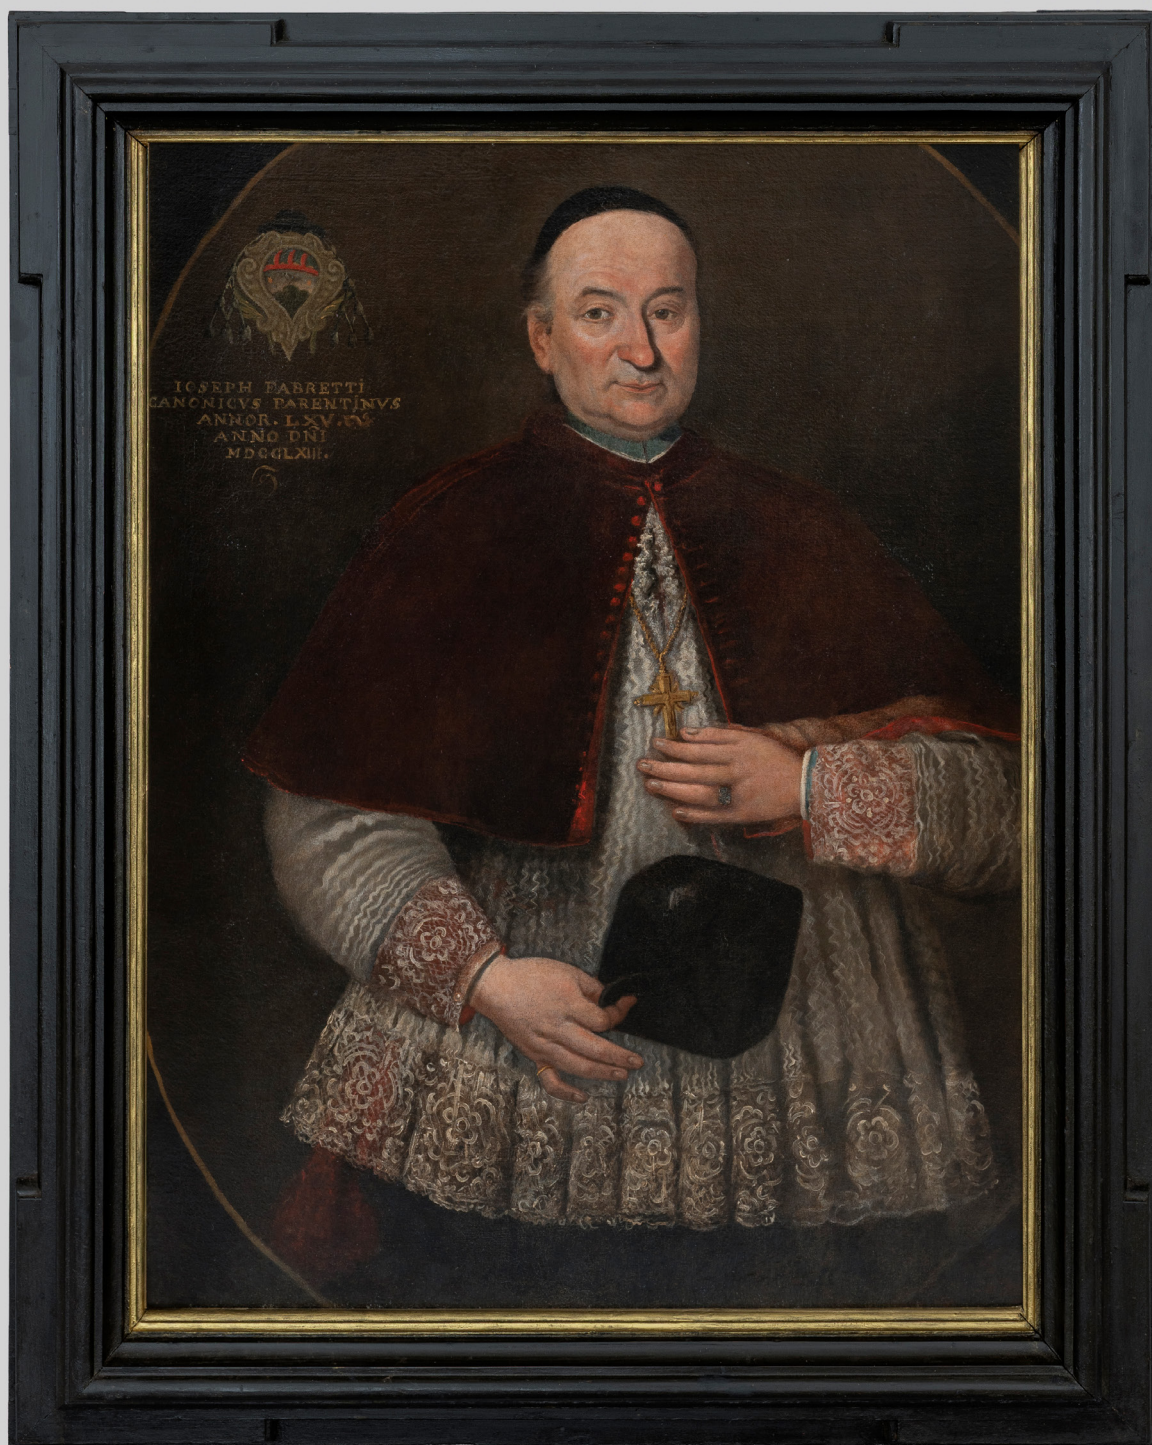
Rovinj, crkva i samostan sv. Franje Asiškog. Nepoznati autor, „Portret kanonika Giuseppea Fabrettija“ (1763.). Stanje nakon radova. Snimka: I. Marinković, 2026.

S lica i poledine ukrasnog okvira uklonjena je površinska nečistoća i drveni nosilac je konsolidiran. Oštećeni dijelovi drvenog nosioca su rekonstruirani, a izlazne rupice drvotočaca popunjene toniranim akrilnim kitom. Izveden je završni retuš te je nanesena voštana politura u pastu.

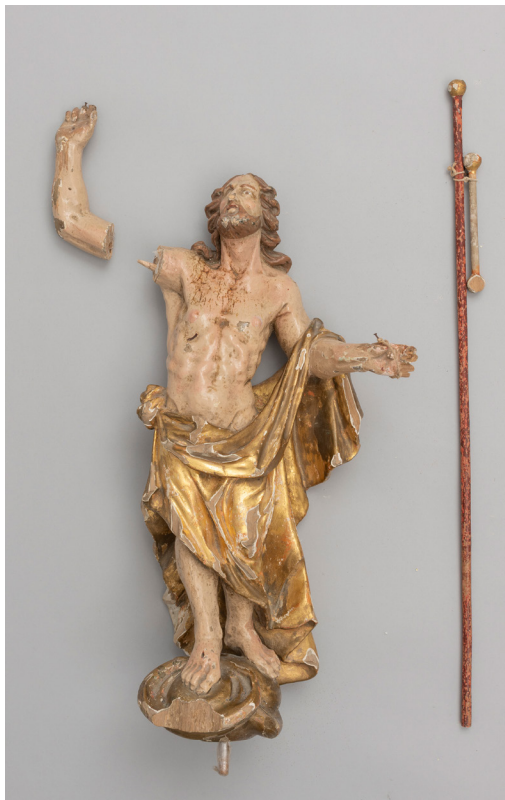
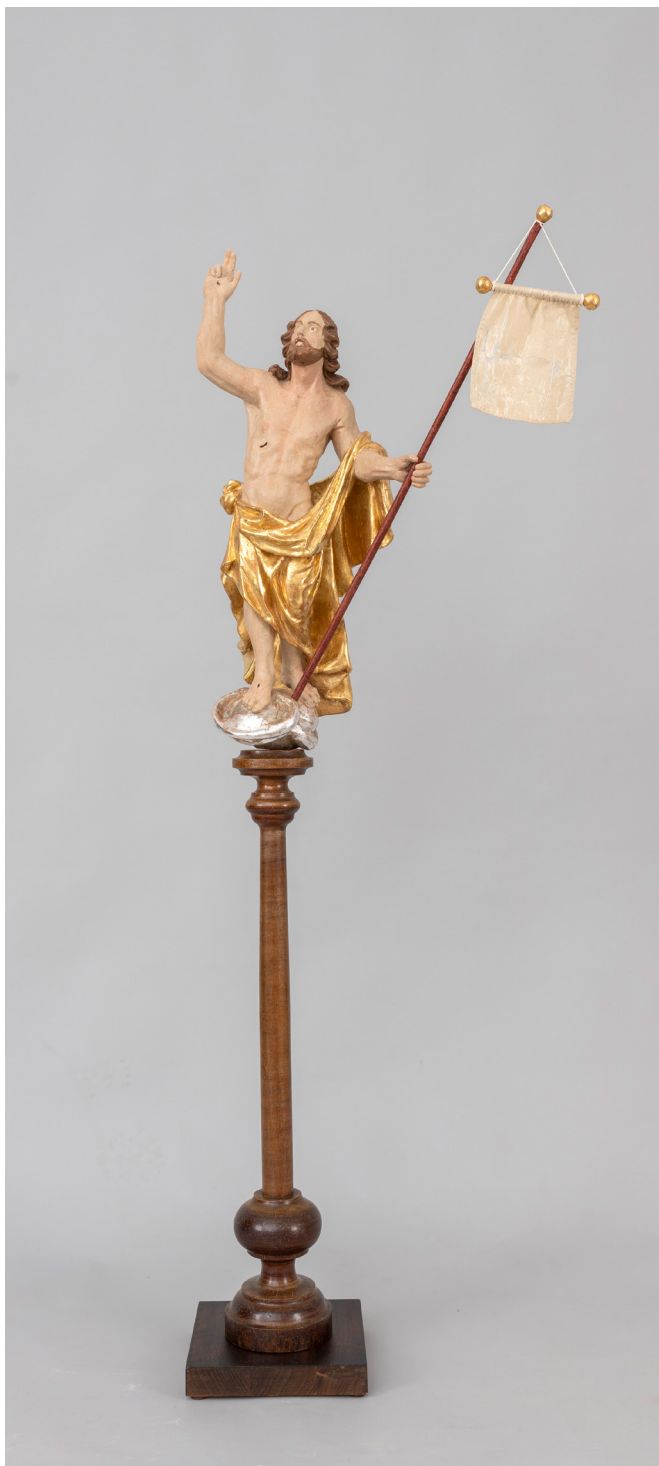
Roč, crkva sv. Bartola. Nepoznati autor, glavni oltar sv. Bartola, skulptura „Uskrsli Krist“, druga polovica 18. stoljeća. Stanje prije i nakon radova. Snimke: I. Marinković, 2025., 2026.

Izvedeni su cjeloviti konzervatorsko-restauratorski radovi na tri skulpture s glavnog oltara sv. Bartola u župnoj crkvi u Roču koje prikazuju sv. Roka, sv. Sebastijana i uskrslog Krista. Nakon dezinfekcije, provedena su konzervatorsko-restauratorska istraživanja koja su pokazala da ispod zadnjeg preslika na skulpturama slikani slojevi nisu očuvani u dovoljnoj mjeri za prezentaciju, stoga je odlučeno zadržati postojeći preslik. Na skulpturama je uklonjena površinska nečistoća, konsolidiran je drveni nosilac i sanirana su manja mehanička oštećenja te gubici drvenog nosioca i slojeva polikromije. Sonde otvorene tijekom istraživanja izolirane su lakom te zatvorene u završnom bojenom sloju. Restauratorskim istraživanjima na skulpturi „Uskrsli Krist“ potvrđen je sloj preslika na inkarnatu te brončani premaz na pozlati i srebru. Uklonjen je brončani premaz s pozlate i srebra te površinska nečistoća i lak. Izvedene su rekonstrukcije drvenog nosioca i kredne podloge te retuš.

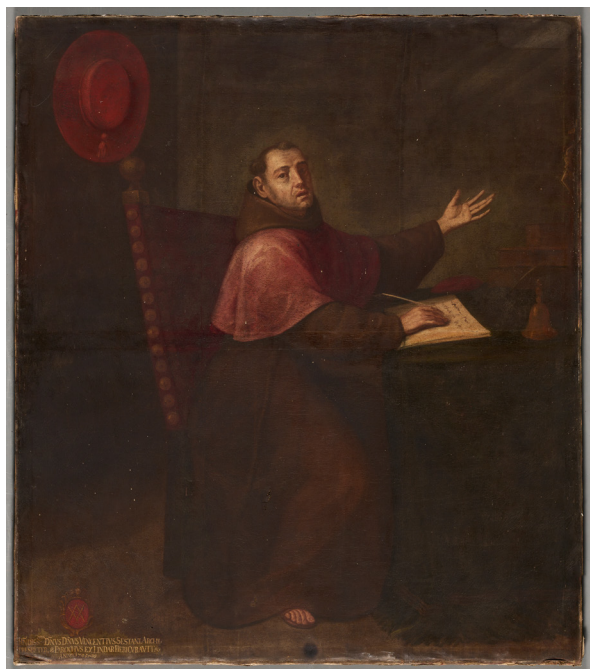
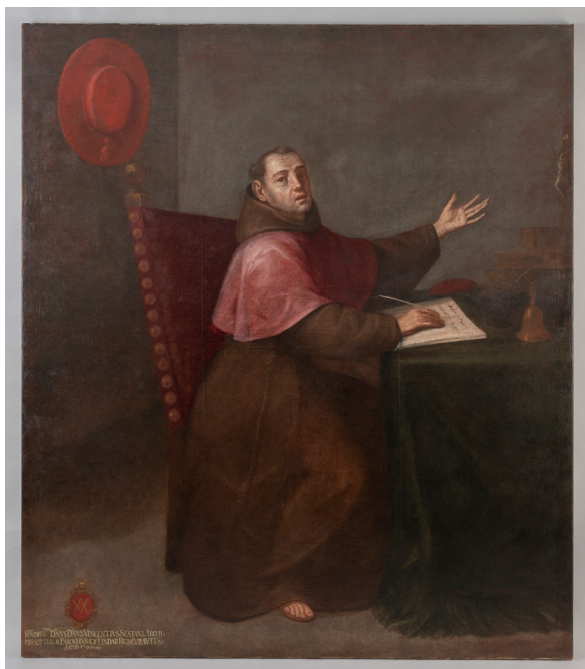
Rijeka, franjevački samostan Majke Božje Trsatske, ljetni refektorij. Cristoforo Tasca, „Sv. Bonaventura“ (oko 1705.). Stanje prije radova, nakon demontaže iz ukrasnog okvira, stanje tijekom završnog retuša. Snimke: Lj. Gamulin, 2024., I. Marinković, 2026.

Na slikama „Sv. Bonaventura“ i „Sv. Petar Alkantarski“ iz ljetnog refektorija franjevačkog samostana na Trsatu izvedeni su cjeloviti konzervatorsko-restauratorski radovi kojima je obuhvaćeno uklanjanje slojeva oksidiranog laka i vezane nečistoće s oslika, uklanjanje neprikladnih intervencija s poledine, ravnanje slika, rekonstrukcije nedostajućih dijelova platna umetanjem platna iste teksture, popunjavanje oštećenja u sloju podloge, učvršćivanje slojeva podloge i boje s poledine te lijepljenje na novo laneno platno i napinjanje na novi podokvir s klinovima. Na slikama je u tijeku izrada završnog retuša.

Na pripadajućim ukrasnim okvirima obavljena je dezinfekcija drvenog nosioca te su rekonstruirani oštećeni dijelovi nosioca i obojeni akrilnim bojama.

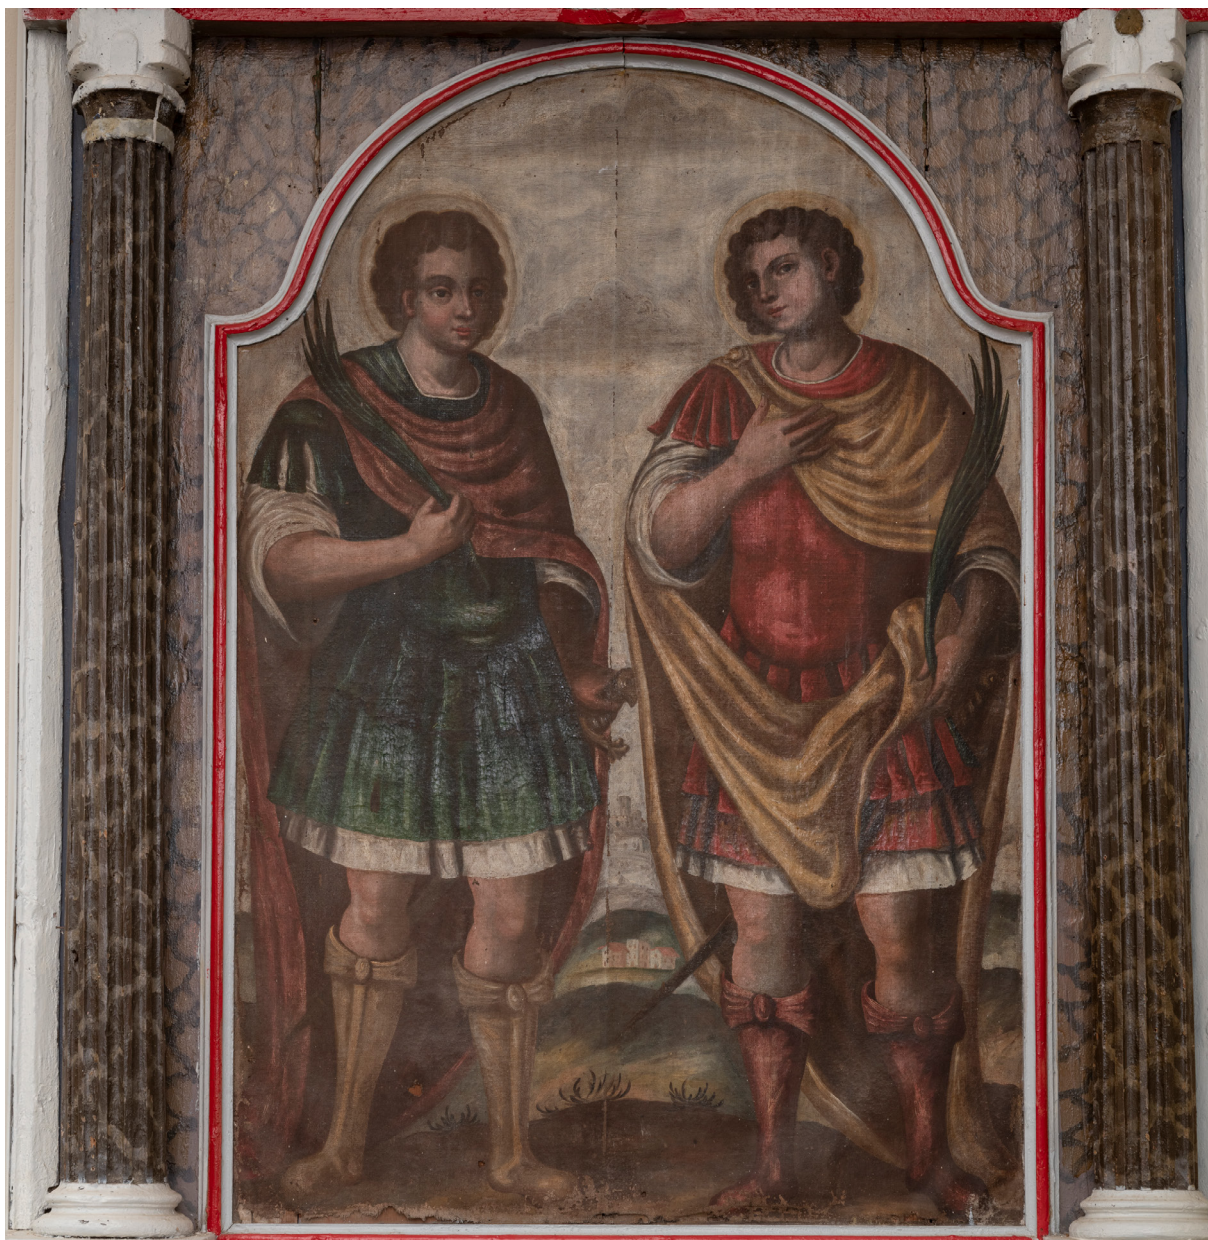
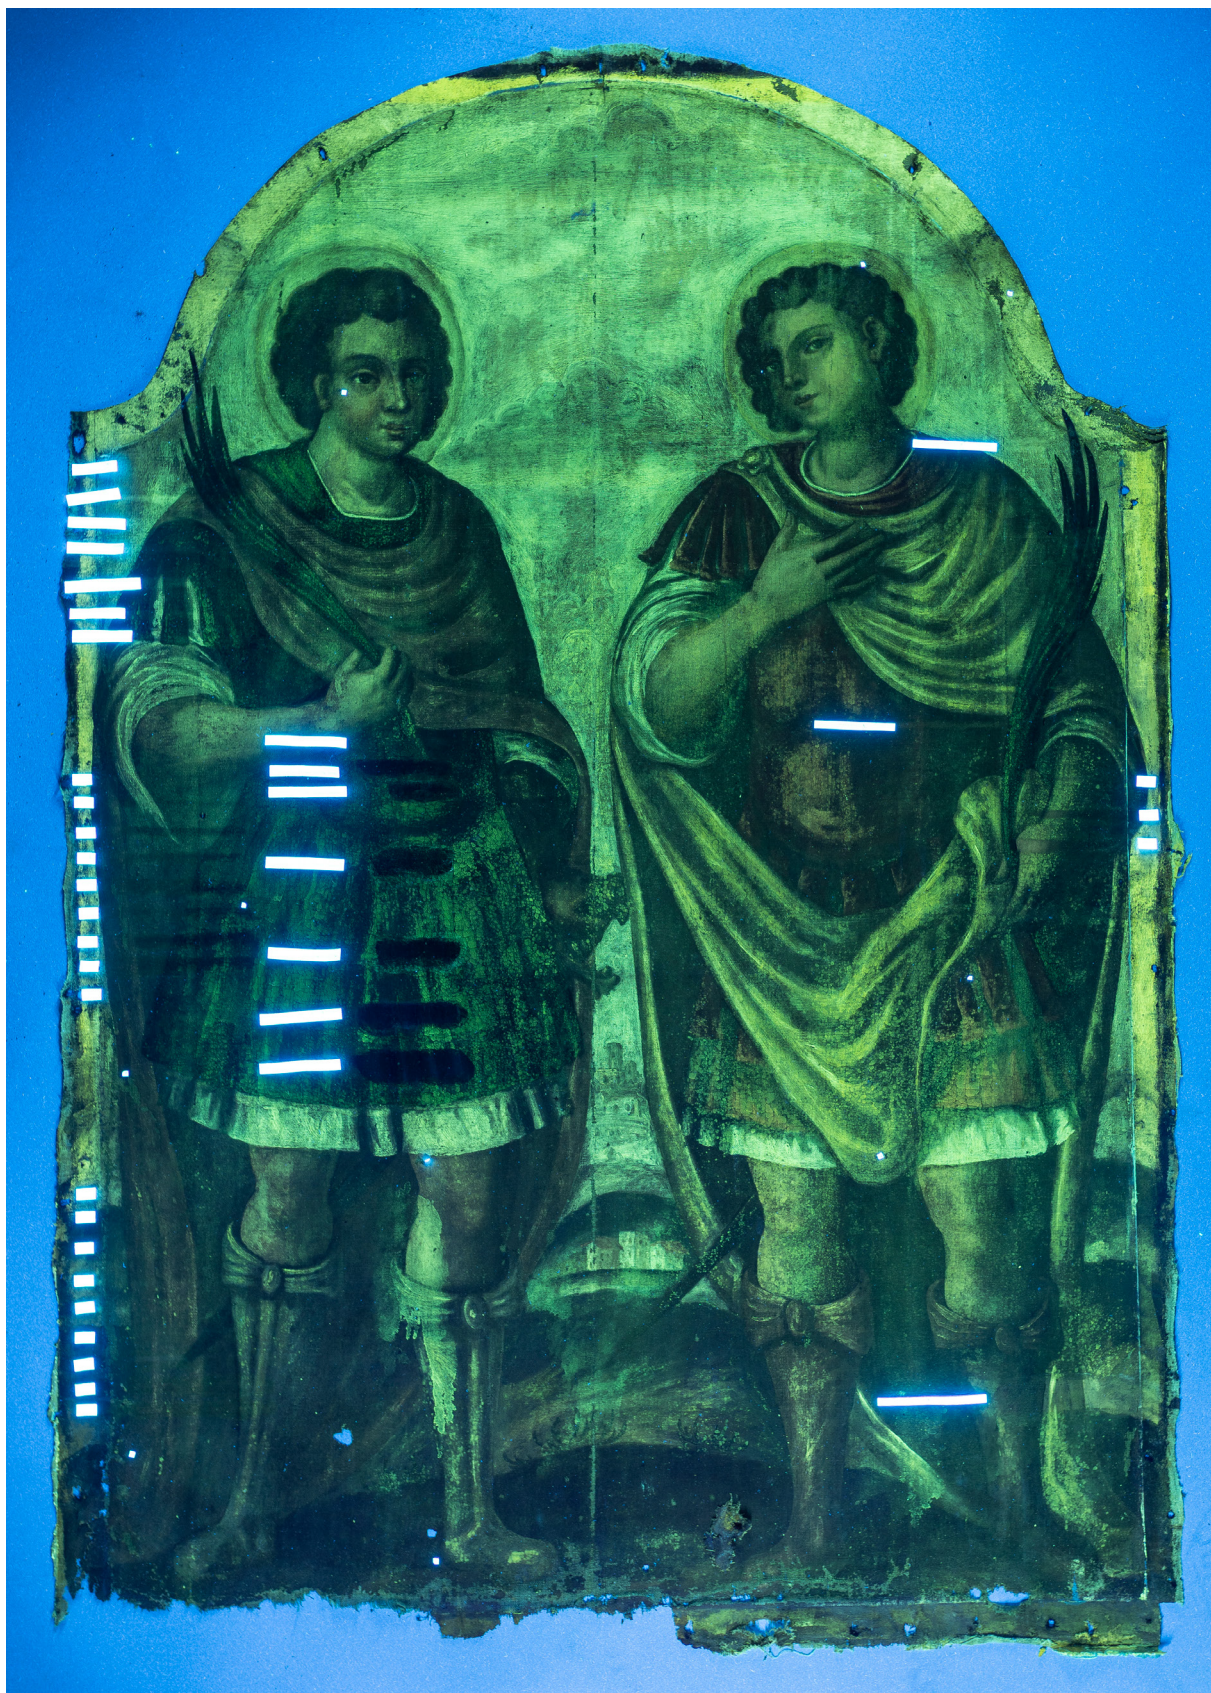
Črnica, župna crkva sv. Roka. Nepoznati autor, oltarna pala „Sv. Ivan i Pavao“, 17./18. stoljeće. Stanje prije radova i tijekom istraživanja, snimka u ultraljubičastom spektru. Snimke: G. Tomljenović 2021., I. Marinković 2025.

U 2025. godini započeti su konzervatorsko-restauratorski radovi na oltaru i oltarnoj pali „Sv. Ivan i Pavao“ iz župne crkve u Črnici, kojima je obuhvaćena demontaža oltara sa slikom te transport na Restauratorski odjel Ludbreg, gdje je provedena dezinfekcija oltara. Slika je odvojena od daščane podloge i dopremljena u radionički prostor Restauratorskog odjela Vodnjan – Juršići, dok je oltar privremeno smješten u čuvaonicu u Ludbregu.

Konzervatorsko-restauratorska istraživanja na slici obuhvatila su snimanja u vidljivom, ultraljubičastom i infracrvenom spektru, uzimanje uzoraka za stratigrafsku analizu mikropresjeka, laboratorijske analize slikanih slojeva, veziva i pigmenata te probe topljivosti površinskih slojeva i prljavštine. Slika je podlijepljena s lica i poledine jer je zbog gubitka veziva slikani sloj postao nestabilan; zatim je izravnata. Počelo je sondiranje parcijalnih preslika različitim organskim otapalima, njihovim mješavinama i otapajućim gelovima. Nastavak konzervatorsko-restauratorskih radova na oltaru planiran je u 2026. godini.

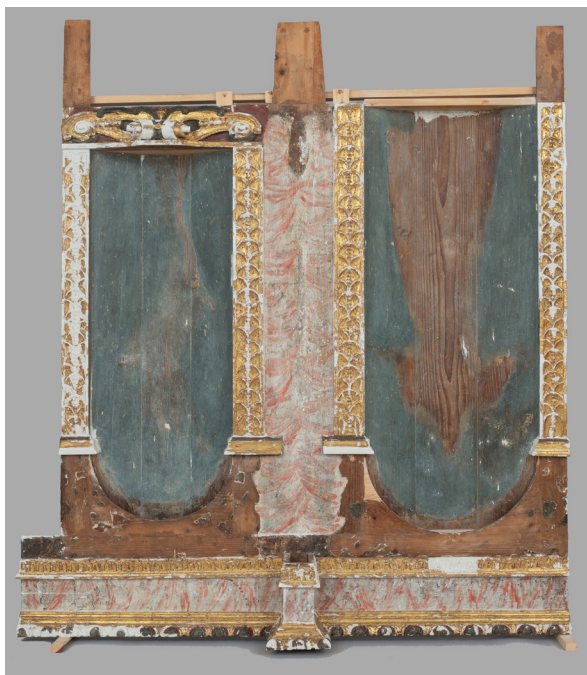
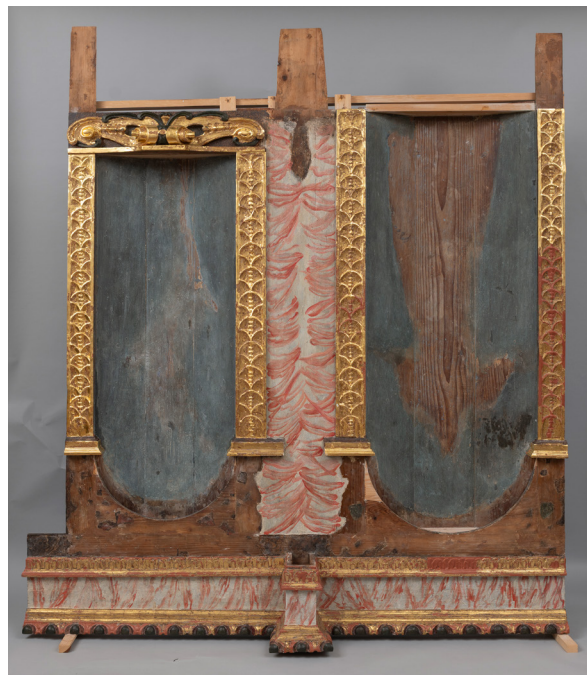
Otok Krk, Vrbnik, župna crkva Uznesenja Blažene Djevice Marije. Nepoznati autor, glavni oltar Uznesenja Blažene Djevice Marije, bočno krilo glavnog oltara, 16./17. stoljeće, prvi kat desno. Stanje nakon rekonstrukcije kredne podloge te nakon retuša i tijekom nanošenja zlatnih listića. Snimke: I. Marinković, 2024., 2025.

Konzervatorsko-restauratorski radovi obuhvatili su dovršetak rekonstrukcija nedostajuće kredne podloge na preostalim ornamentima, bazama stupova i oplatama ispod prvih katova te izvedbu rekonstrukcija oštećene pozlate i slikanog sloja (retuš) na arhitektonskim dijelovima prvih katova, oplatama ispod prvih katova, bazama stupova i dijelovima ornamenata s bočnih krila oltara te dio izjednačavanja starog i novog zlata.

Iz niša bočnih krila prvog kata uklonjen je preslik, a potom je rekonstruirana kredna podloga i izveden je retuš. Crveni preslik na plohama s konzolama ispod prvih katova i na rubnim ornamentima bočnih krila odudara od cjeline pa je uklonjen i prezentiran izvorni smeđi sloj na konzolama i plavi sloj na oplatama. Na prvim katovima bočnih krila oltara izveden je završni retuš i rekonstrukcija većeg dijela pozlate.

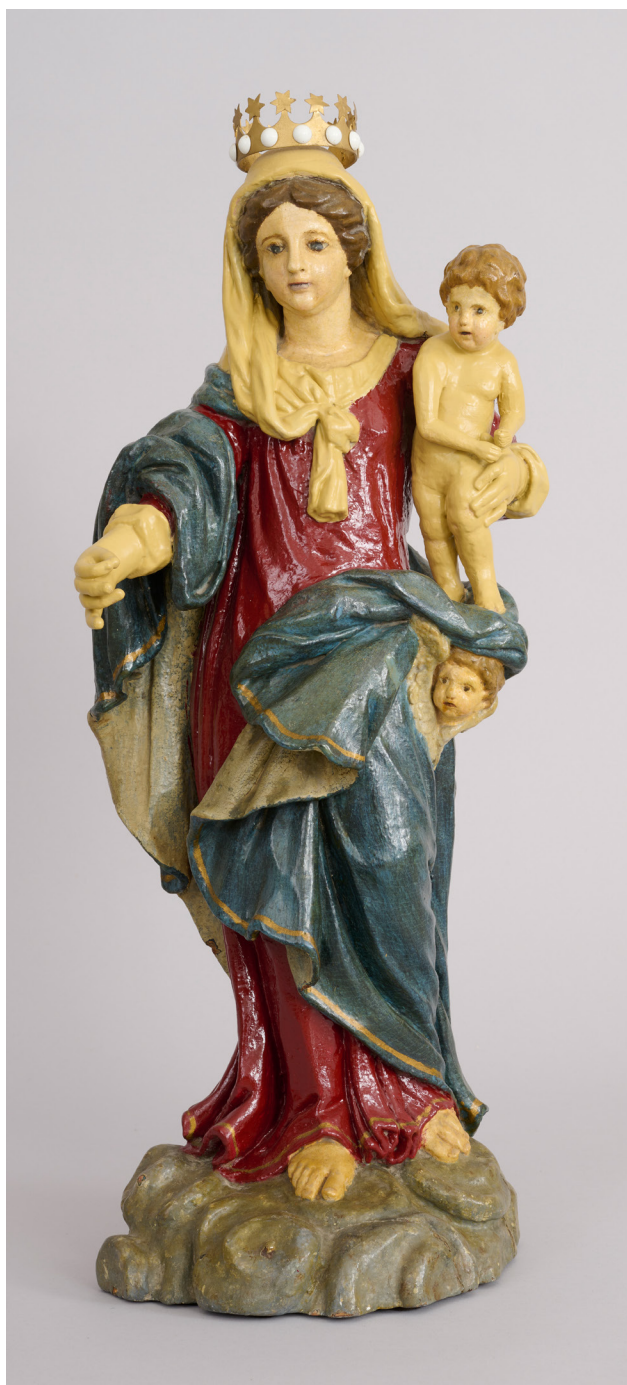
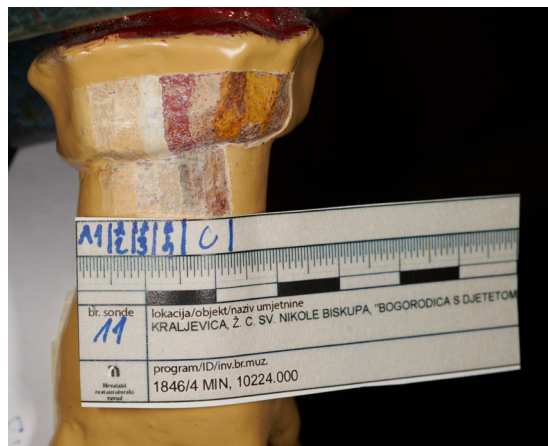
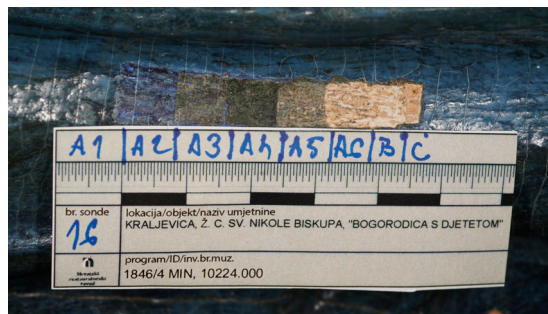
Kraljevica, župna crkva sv. Nikole biskupa. Radionica Giacomina Piazzette, „Bogorodica s Djetetom“, prva polovica 18. stoljeća. Stanje prije i tijekom radova. Snimke: I. Lulić, 2025.

U 2025. godini započeta su konzervatorsko-restauratorska istraživanja na skulpturi „Bogorodica s Djetetom“ iz sakristije župne crkve sv. Nikole u Kraljevici. Bogorodica je prikazana kako stoji na voluminoznim sivim oblacima u blagom iskoraku, uzdignute desne ruke kojom je nekad pridržavala kronicu. Skulptura je posve preslikana debelim slojevima boje i laka. Preslici mjestimično otežavaju sagledavanje površinskog sloja izrezbarenih dijelova, osobito tijela Djeteta te nabora Bogorodičine haljine, plašta i vela. Skulptura je preuzeta iz crkve te je na njoj provedena dezinsekcija gama-zračenjem. Počela su konzervatorsko-restauratorska istraživanja koja su obuhvatila sondiranje slojeva te laboratorijsku analizu pigmenata, veziva i drva. Temeljem stratigrafske analize i rendgenske fluorescentne spektroskopije (XRF) uzoraka s Bogorodičine haljine, vela i plašta, inkarnata na stopalu te s postolja, utvrđeni su brojni preslici te loše očuvan izvorni slikani sloj na skulpturi. Istraživanja slikanog sloja nastavljena su probama topljivosti bojenog sloja i sondiranjem. Tijekom 2026. godine planira se nastavak konzervatorsko-restauratorskih radova kojima će početi uklanjanje preslika, usklađeno sa zaključcima stručne komisije.

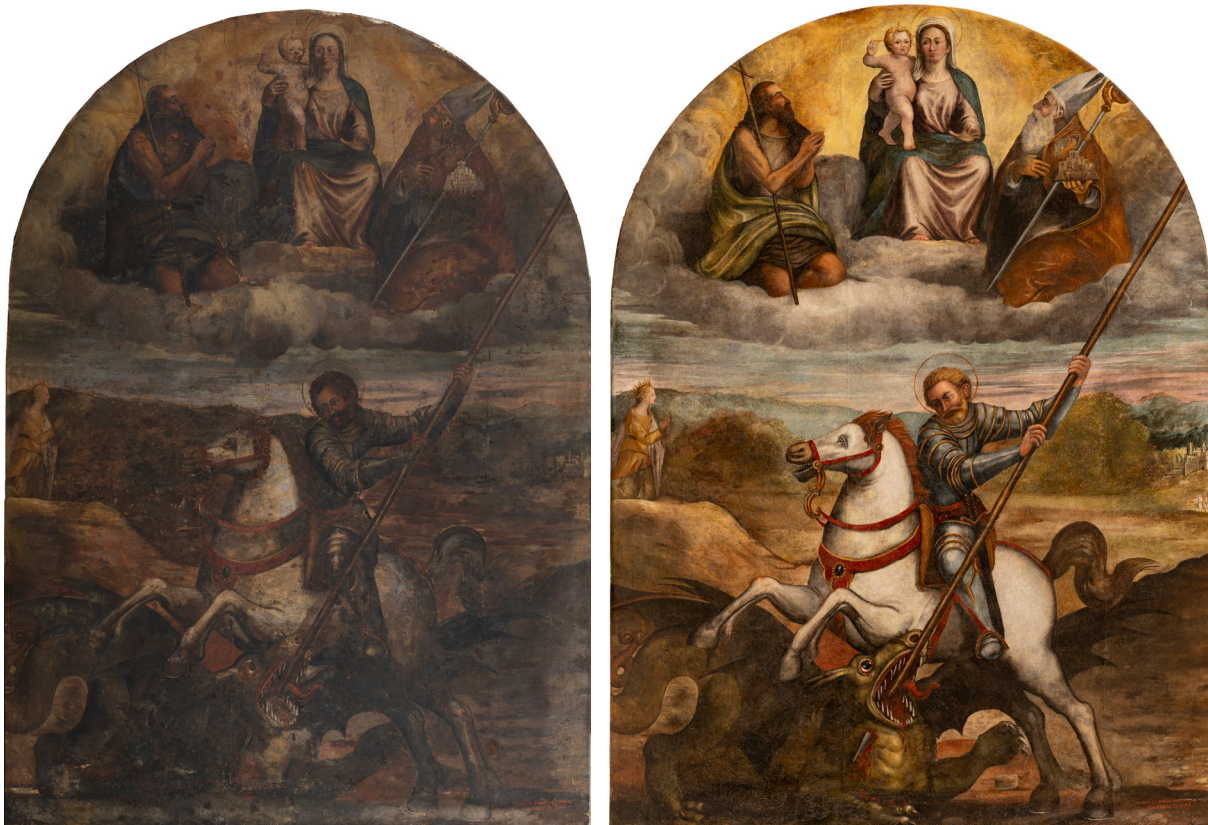
Dubrovnik, crkva sv. Đurđa, oltar sv. Đurđa. Bernardino Ricciardi, „Sv. Đurđe ubija zmaja“ (1592.). Stanje prije i nakon radova. Snimke: P. Gamulin, 2020., 2025.

Kulturna baština grada Dubrovnika trajno je u fokusu dubrovačkoga Restauratorskog odjela. U 2025. godini nastavljeni su radovi na inventaru franjevačkog samostana Male braće, gdje se uz radove na pojedinačnim kulturnim dobrima (skulpturi „Raspelo“ i slici „Marija Magdalena u ekstazi“) pristupilo i izradi elaborata za konzervatorsko-restauratorske radove na kućištu orgulja i oltaru-moćniku. Konzervatorsko-restauratorski radovi nastavljaju se i na inventaru katedrale Uznesenja Marijina te na fundusu samostana sv. Dominika. U 2025. godini dovršeni su radovi na oltarnoj pali „Sv. Đurđe ubija zmaja“ iz crkve sv. Đurđa. Umjetnina je dio opusa slikara Bernardina Ricciardija, došljaka iz okolice Padove, čija je oltarna pala nastala u 16. stoljeću; to je jedino sačuvano slikarevo djelo na dubrovačkom prostoru. Nakon detaljnog dokumentiranja zatečenog stanja slike te izvođenja stratigrafskih i mikrokemijskih analiza mikropresjeka slikanog sloja, kao i proba uklanjanja nataložene prljavštine, požutjelog laka i kitova, u skladu s dobivenim rezultatima pristupilo se izvođenju konzervatorsko-restauratorskih radova. Uslijedilo je dugotrajno uklanjanje površinske prljavštine, nestabilnih kitova i dijelova koji prekrivaju izvornik, mehaničko uklanjanje voska s poleđine izvornog platnenog nosioca te uklanjanje ostataka voska organskim otapalom. Tek nakon završetka tih radova moglo se pristupiti podljepljivanju odignuća slikanog sloja s podlogom, krpanju poderotina platna, napinjanju na radni podokvir i rekonstruiranju nedostajućih dijelova podloge. Slika je potom postavljena novim platnom te napeta na novoizrađeni podokvir s oprugama. Uslijedile su obrade rekonstruiranih zona u sloju podloge. Nakon svih navedenih radnji pristupilo se podslikavanju u temperi te (nakon nanosa međulaka) završnoj fazi retuša. Slika je završno lakirana i postavljena je pozadinska zaštita. Prenesena je u crkvu i montirana u oltarni retabl.

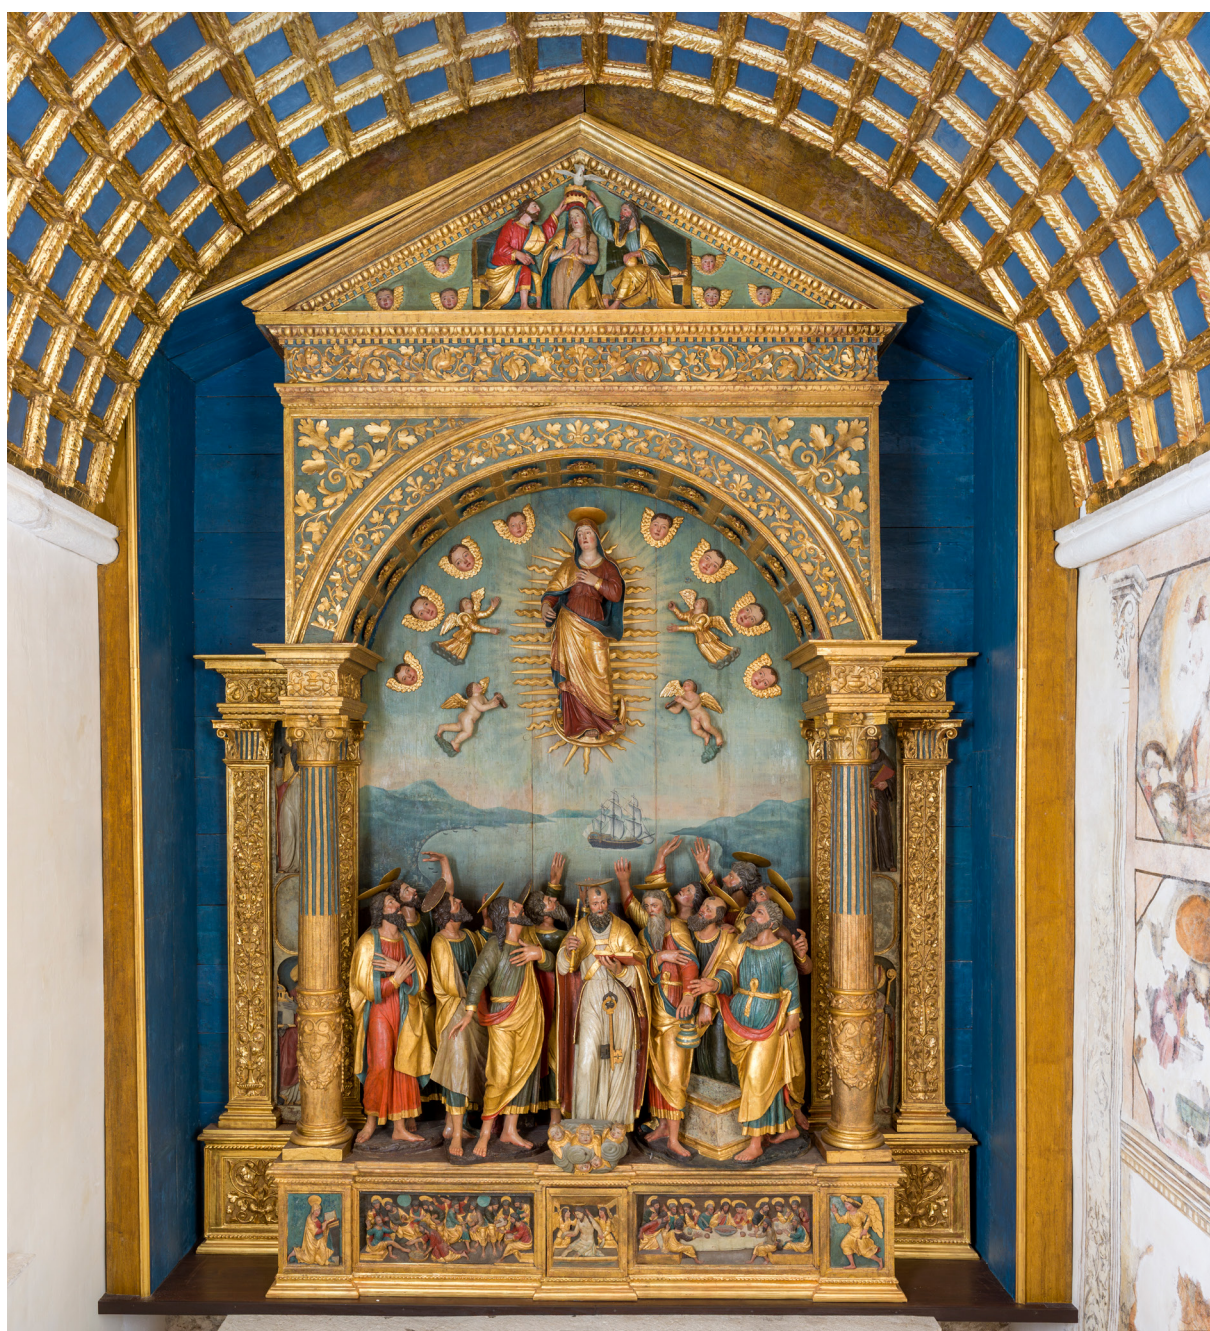
Otok Lopud, Lopud, crkva Gospe od Šunja. Krug Paola Campse, oltar Uznesenja Blažene Djevice Marije, 16. stoljeće. Stanje nakon radova. Snimka: Lj. Gamulin, 2025.

U sklopu sustavne brige o baštinskim cjelinama elafitskih otoka, dovršeni su konzervatorsko-restauratorski radovi na glavnom oltaru crkve Gospe od Šunja u Lopudu. Oltar Uznesenja Marijina je drveni polikromirani retabl tipa edikule. Arhitektonski sklop čini bogat okvir središnjoj kompoziciji čiji su dijelovi skulpturalna skupina od dvanaest apostola, Bogorodica koja lebdi na zrakama sunca i anđeli svirači koji je prate u uznesenju na nebo. Pozadina tom dinamičnom prizoru je oslikani panel s prikazom lopudske uvale i dubrovačkoga galijuna koji uplovljava u zaljev podno zidina franjevačkog samostana. U recentnijim znanstvenim člancima kao gornja vremenska granica za datiranje oltara uzima se godina posvećenja 1572., a prema stilskim i oblikovnim formama dovodi ga se u vezu s radionicom i krugom graditelja okupljenih oko (ili stasalih pod utjecajem) slavnoga majstora Paola Campse. Tehnološke danosti oltarnog retabla dodatno potkrepljuju iznesene teze za atribuiranje porijekla, a uočen je i niz tehnoloških podudarnosti s retablom iz Mutvorana koji potpisuje sam Campsa. Tijekom protekla dva desetljeća izvedeni su opsežni i sveobuhvatni zaštitni radovi na arhitekturi i inventaru crkve, a upravo su povratom i montažom glavnog oltara u lipnju 2025. godine završile dugogodišnje konzervatorsko-restauratorske aktivnosti koje su zaokružile zaštitne radove i prezentaciju vrijedne cjeline liturgijske spomeničke baštine otoka.

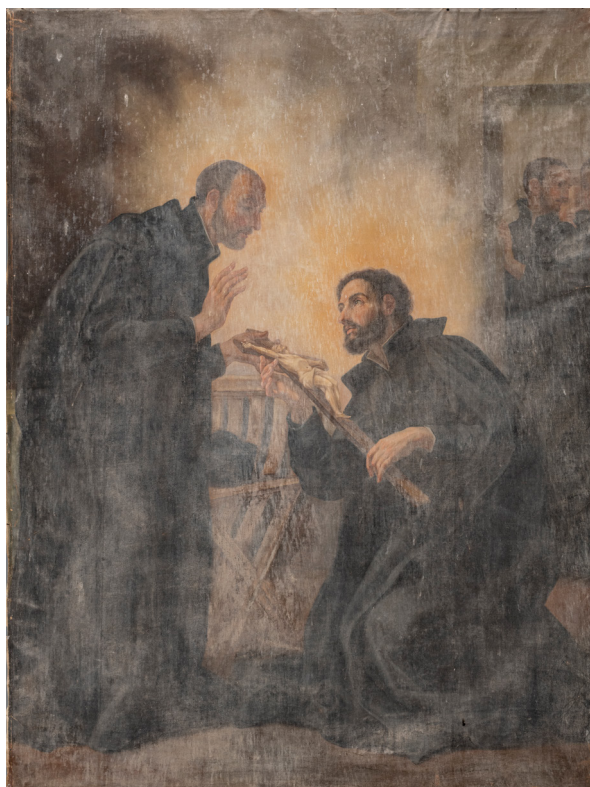
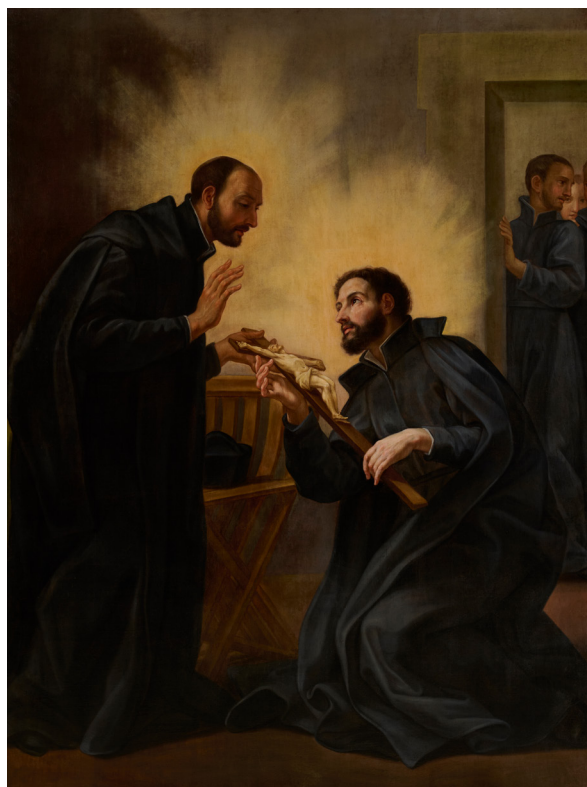
Otok Lastovo, Lastovo, crkva sv. Antuna opata. Nepoznati autor, „Sv. Ignacije i sv. Frano Ksaverski“, 17. stoljeće. Stanje prije i nakon radova. Snimke: P. Gamulin, 2024., Lj. Gamulin, 2025.

U 2025. godini dovršeni su konzervatorsko-restauratorski radovi na slici „Sv. Ignacije i sv. Frano Ksaverski“ iz crkve sv. Antuna opata s otoka Lastova. U 2024. godini slika je demontirana i transportirana u radionicu. Konzervatorsko-restauratorski radovi počeli su nizom istraživanja kojima se utvrdilo zatečeno stanje, opseg i vrsta oštećenja te su određeni smjer i metodologija daljnjih radova. Izvedeno je fotografiranje zatečenog stanja slike pod difuznim, bočnim osvjetljenjem u vidljivom, infracrvenom i ultraljubičastom spektru. Izrađene su probe topljivosti prljavštine i uzeti su uzorci za stratigrafsku i mikrokemijsku analizu slikanog sloja. Izvedeno je mehaničko i kemijsko uklanjanje nataloženih prljavština s poledine platnenog nosioca. Na temelju provedenih istraživanja, s lica slike uklonjena je prljavština i bjeličaste mrlje različitim vrstama gumica te s pomoću organskih otapala i vodenih otopina. Izrađena je rekonstrukcija nedostajućih dijelova platnenog nosioca te je slika postavljena novim platnom i napeta na novoizrađeni podokvir. Rekonstruirani su nedostajući dijelovi podloge te je obrađena površina prema teksturi okolnog izvornika. Izveden je retuš i završno lakiranje.

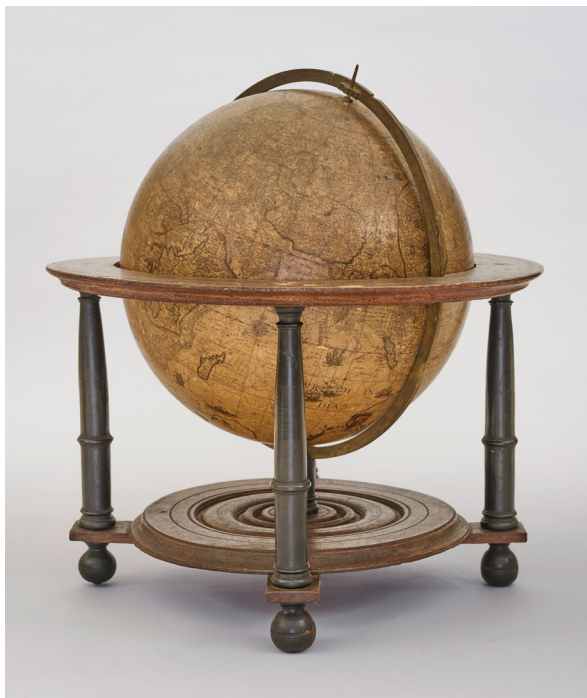
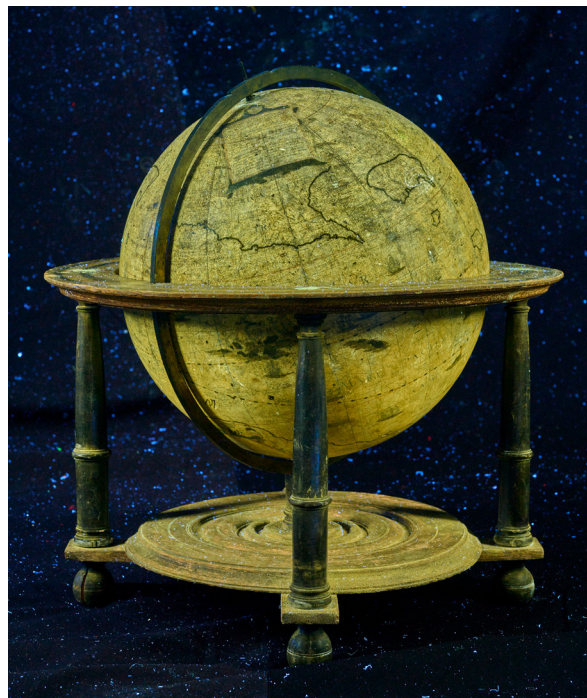
Zagreb, Hrvatski povijesni muzej, muzejska zbirka. Willem Janszoon Blaeu, Globus Zemlje, 17. stoljeće. Stanje prije radova u vidljivom i ultravioletnom spektru. Snimke: Lj. Gamulin, 2025.

Dovršeni su konzervatorsko-restauratorski radovi na globusu iz prve polovice 17. stoljeća, djelu iz zbirke Hrvatskoga povijesnog muzeja u Zagrebu. Globus je kartografska projekcija Zemlje i dio je zbirke knjižnice obitelji Zrinski. Izrađen je u poznatoj nizozemskoj radionici kartografa i izdavača Willema Janszooa Blaeua (Alkmaar, 1571. – Amsterdam, 1638.). Blaeu je bio jedan od vodećih kartografa svojega vremena, a poznat je po globusima koji su uz znanstvenu imali i iznimnu umjetničku vrijednost. U svrhu detaljnog uvida u stanje materijala globusa provedena su strukturna nedestruktivna, laboratorijska i restauratorska istraživanja (kompjutorizirana tomografija, UV fluorescencija, FTIR spektroskopija veziva i završnog sloja na kugli, mikroskopska i mikrokemijska analiza

papira, testovi stabilnosti boje i uklanjanja završnog sloja na kugli te mikroskopska promatranja površinskih oštećenja).

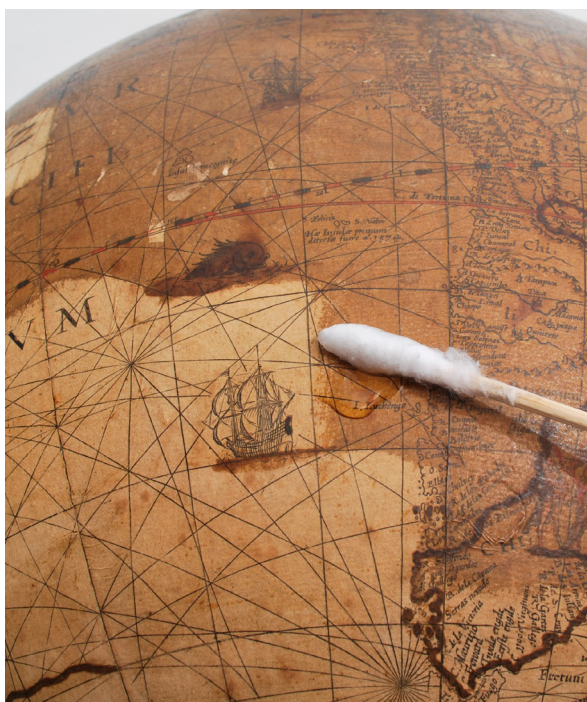
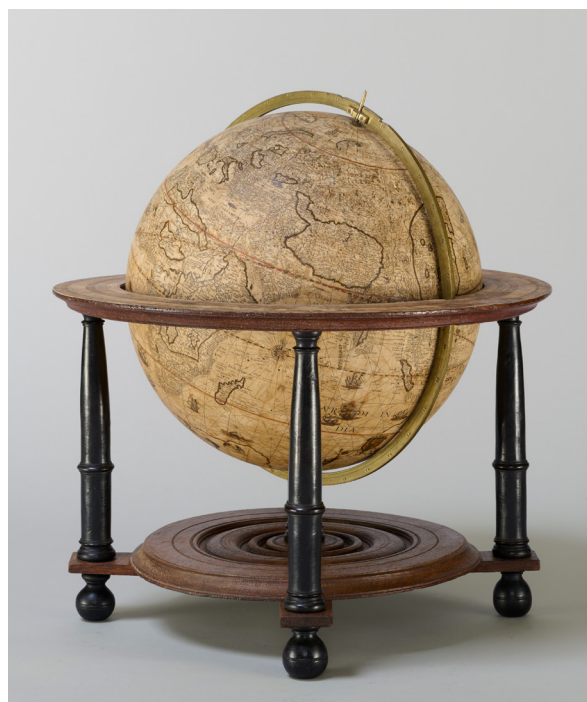
Zagreb, Hrvatski povijesni muzej, muzejska zbirka. Willem Janszoon Blaeu, Globus Zemlje, 17. stoljeće. Stanje tijekom i nakon radova. Snimke: N. Miloslavić, Lj. Gamulin, 2025.

Kugla globusa očišćena je mehanički. Nakon učvršćivanja crvene boje, degradirani završni sloj posve je uklonjen. Oštećenja u sloju gipsa i papirnatog nosioca sanirana su rekonstrukcijom, nakon čega je izveden precizan retuš.

Na drvenoj osnovi globusa nije bilo potrebe za opsežnijim intervencijama; provedeno je površinsko čišćenje i lokalni retuš. Kako bi se postigao odgovarajući sjaj i refleksija u skladu s izvornim izgledom, drveni dijelovi su zaštićeni tankim slojem voska. S mjedenog meridijanskog prstena uklonjena je korozija i oksidacijski sloj, a zatim je nanesen zaštitni sloj voska. Nakon završetka svih zahvata i nanošenja završnog sloja na kuglu globusa, kugla je spojena s drvenom osnovom.
