**GODIŠNJI IZVJEŠTAJ  
HRVATSKOG RESTAURATORSKOG ZAVODA  
ZA 2025. GODINU**

Zagreb, 2025.

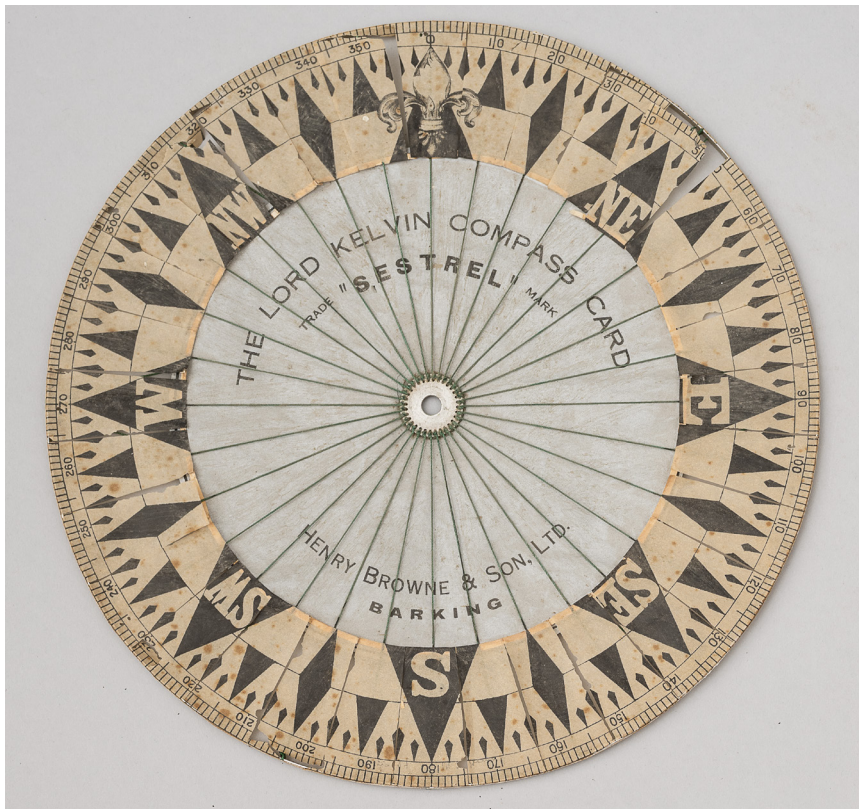
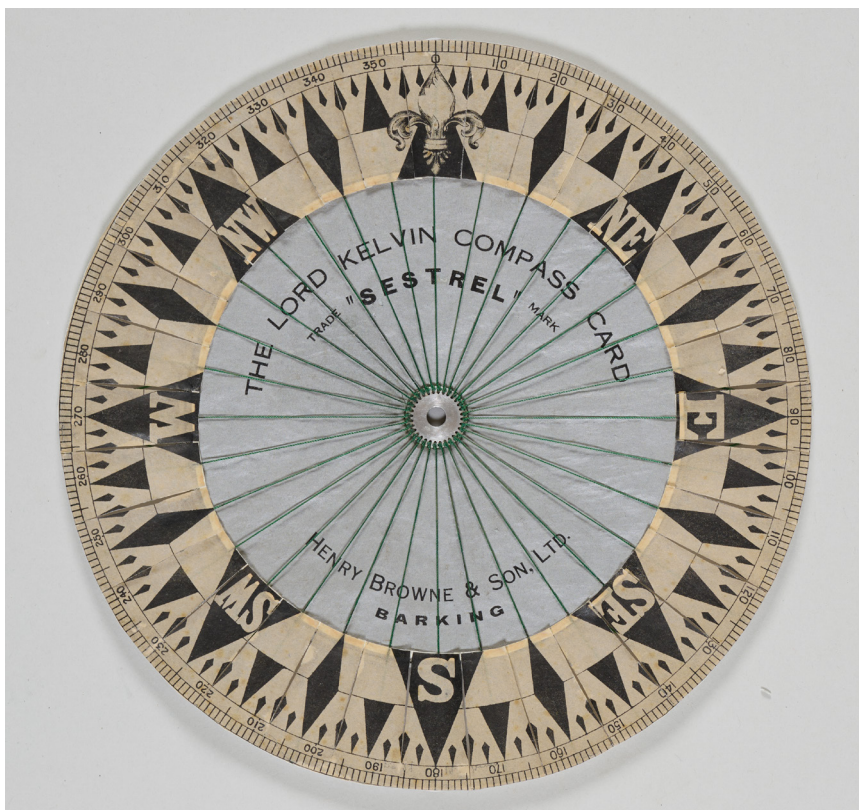
Orebić, Pomorski muzej Orebić, arhivska građa. Nepoznati autor, Ruža vjetrova, 19. stoljeće. Stanje prije i nakon radova. Snimke: Lj. Gamulin, 2025.

U 2025. godini nastavljena je suradnja s muzejskim institucijama Dubrovačko-neretvanske županije. Cjeloviti konzervatorsko-restauratorski radovi provedeni su na dvije grafike i 43 litografije iz zbirke Kulturno-povijesnog muzeja, na atlasu iz Pomorskog muzeja Dubrovačkih muzeja, kao i predmetima „Ruža vjetrova“ i „Panorama“ iz Pomorskog muzeja u Orebiću. Panorama Giuseppea Riegera (1809. – 1883.) iz sredine 19. stoljeća pod nazivom „Costa e delle Isole di Dalmazia nei viaggi dei Piroscafi del Lloyd Austriaco“ prikazuje obalu od rta Kumpar na ulasku u Pulu sve do Budve. Djelo je naručilo brodsko poduzeće *Austrijski Lloyd* u svrhu promocije parobrodске pruge od Trsta do južne Dalmacije, otvorene 1838. godine. Rieger je u svoju panoramu ucrtavao plovdbene rute, navigacijske objekte te luke. Ta je panorama posebna po tome što je to jedini panoramski oslik toga dijela obale, a o njezinoj važnosti svjedoči činjenica da je doživjela pet naknadnih izdanja. Konzervatorsko-restauratorski radovi počeli su izradom opisne i fotografske dokumentacije zatečenog stanja predmeta. Nakon analiza uslijedilo je mehaničko čišćenje i numeracija listova. Topljive mrlje i kiseline uklonjene su mokrim postupcima. Nakon neutralizacije listova alkalnom otopinom, nadomješteni su nedostajući dijelovi papirnatoг nosioca odgovarajućim japanskim papirom. Nakon povezivanja listova prema izvornom rasporedu, obavljeni su konzervatorsko-restauratorski radovi na koricama. Razdvojeni dijelovi su spojeni te je naručena izrada izložbenog stalka kako bi ta vrijedna umjetnina bila stručno i estetski primjereno prezentirana. Cjeloviti konzervatorsko-restauratorski radovi na vjetrulji počeli su analizama vrsta vlakana i ljepila te probama topljivosti tinti, mjerenjem debljine papira i pH-vrijednosti. Nakon analiza uslijedilo je mehaničko čišćenje, odvajanje dijelova vjetrulje kao priprema za postupak mokrog čišćenja, kojim su uklonjene topljive mrlje i kiseline s papira. Listovi su potom neutralizirani alkalnom otopinom, a nedostajući dijelovi papirnatih nosilaca nadomješteni su odgovarajućim japanskim papirom. Vlažni listovi su posušeni, a potom prešani. Restaurirani listovi vraćeni su na osnovnu konstrukciju vjetrulje. Za vjetrulju je izrađena zaštitna kutija, u skladu s najvišim stručnim i arhivskim standardima kako bi umjetnina bila kvalitetno pohranjena.

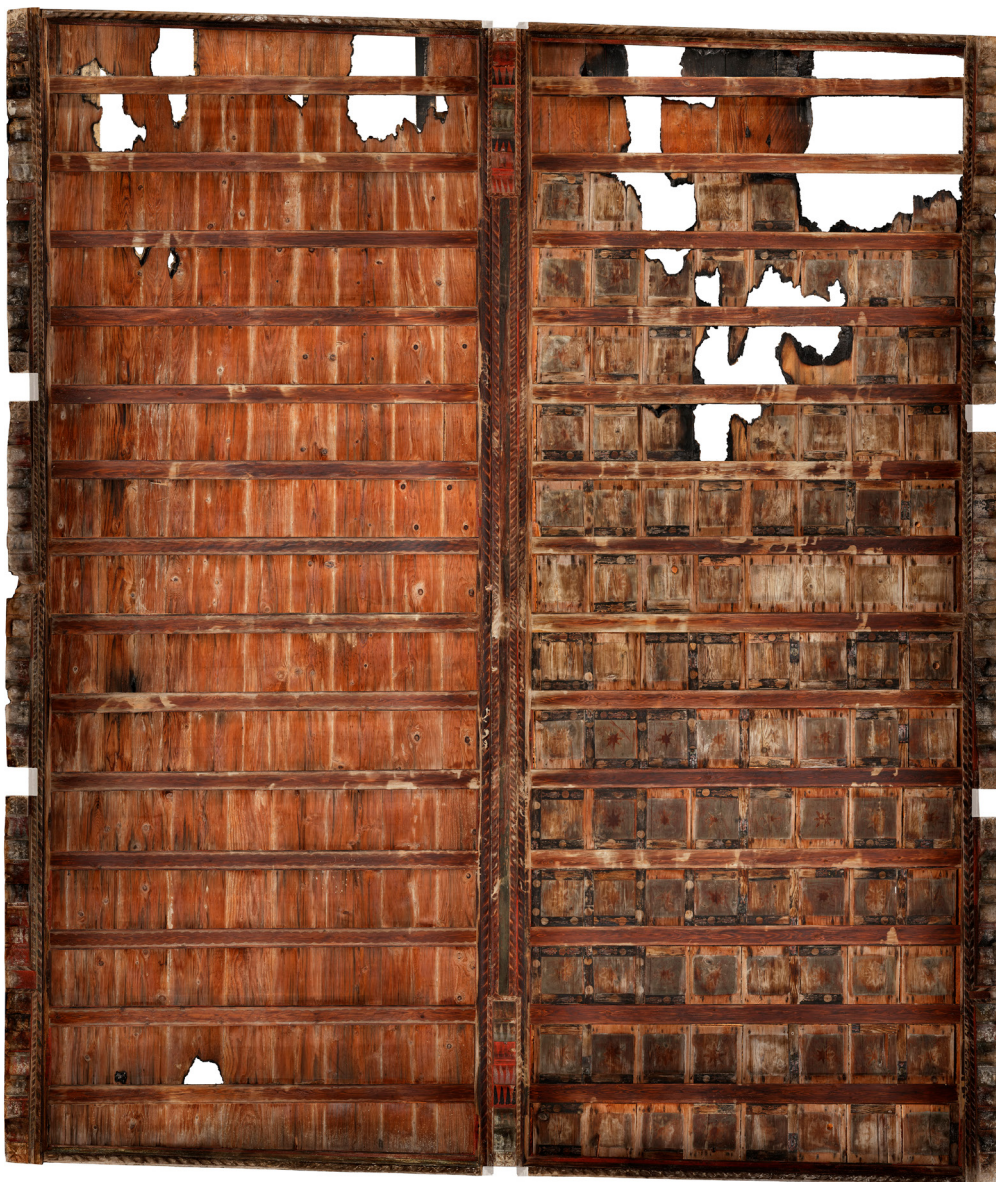
Otok Čiovo, Arbanija, samostan Sv. Križa. Nepoznati autor, tabulat, 15. stoljeće. Ortofoto snimka: Skimi 64, 2025.

Radovi na kulturnim dobrima samostana Sv. Križa u mjestu Arbanija na otoku Čiovu u 2025. godini prilagođeni su stanju nakon požara koji je 20. studenoga 2024. godine izbio u samostanu i gotovo posve uništio sva tri njegova krila. Hitna sanacija više se nije odnosila samo na tabulat kapitularne dvorane, nego je obuhvatila sve dijelove samostana oštećene požarom, osobito refektorij u kojem su očuvani drveni elementi iz vremena gradnje samostana. U 2025. godini izrađene su precizne 3D snimke i fotogrametrije tabulata u kapitularnoj dvorani. Obavljena je kvalitativna analiza pigmenata, veziva i podloge, određivanje vrsta drva te starosti drva radiokarbonskom analizom  $^{14}\text{C}$  AMS, kako bi se odredili izvorni dijelovi tabulata. Izrađen je nacrt tabulata te nacrt njegove konstrukcije i presjeka. Količina vode u drvu prati se konstantno. Termovizijskom kamerom praćen je proces sušenja drva. Izrađeni su grafički prikazi koji pokazuju točan stupanj oštećenja koji je prouzročio požar i njegovo gašenje. Djelomično su uklonjeni izgorjeni i nagoreni elementi te su uklonjene površinske nevezane nečistoće. Stabiliziran je bojeni sloj. U suradnji s djelatnicima Ministarstva kulture i medija, radovi na ugroženoj spomeničkoj baštini samostana se nastavljaju.

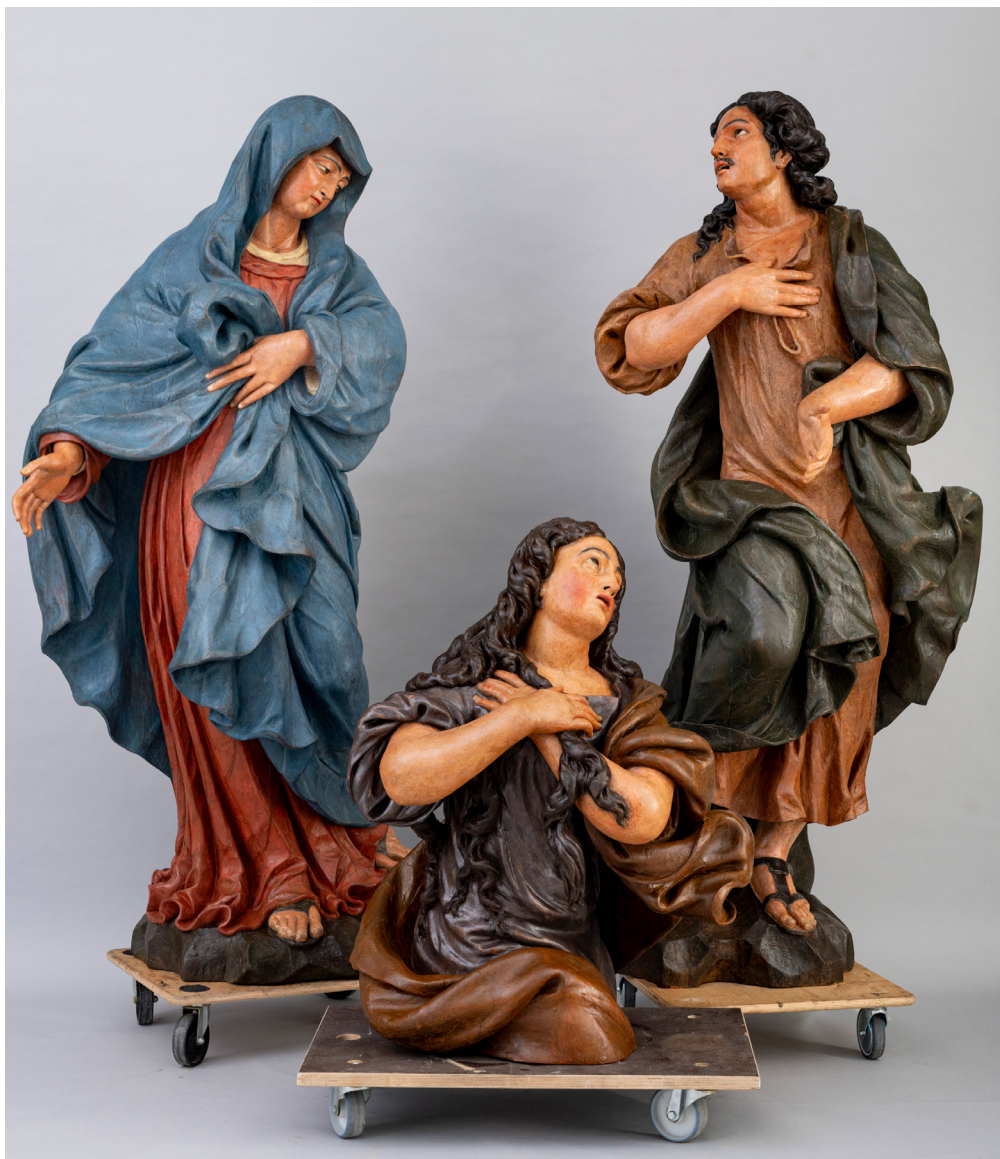
Makarska, crkva sv. Marka. Nepoznati autor, „Bogorodica“, „Sv. Ivan“ i „Sv. Marija Magdalena“, 17. stoljeće. Stanje nakon radova. Snimka: P. Gamulin, 2025.

U 2025. godini dovršeni su konzervatorsko-restauratorski radovi na skulpturama Bogorodice, sv. Ivana i sv. Marije iz crkve sv. Marka u Makarskoj. Skulpturalna kompozicija zatečena je u vrlo nestabilnom i estetski neprihvatljivom stanju. U prethodnim restauratorskim radovima otvorene su i sonde većih dimenzija. Konzervatorsko-restauratorski radovi koji su osmišljeni nakon detaljnog analiziranja zatečenih slojeva na umjetninama i dogovora s nadležnim konzervatorima i vlasnikom privedeni su kraju. Dovođeno je postavljanje i obrada kredne podloge na oštećenim mjestima u sloju polikromije, zatim podložni i završni retuš slikanog sloja, ali i nosioca (prema potrebi) unutar zona oštećenja. Nakon nanošenja izolacijskog laka, pristupilo se završnom retušu, odnosno kromatskoj reintegraciji novih dijelova s izvornim obojenim površinama skulptura. U završnoj fazi radova nastojalo se postići da sve skulpture budu tonski, koloristički i vizualno usklađene te da čine skladnu cjelinu. Nakon dovršetka radova, skulpture su zaštićene odgovarajućim slojem laka. Nakon toga pažljivo su zapakirane, transportirane te vraćene vlasniku i postavljene na izvorno mjesto unutar oltarne niše u crkvi.

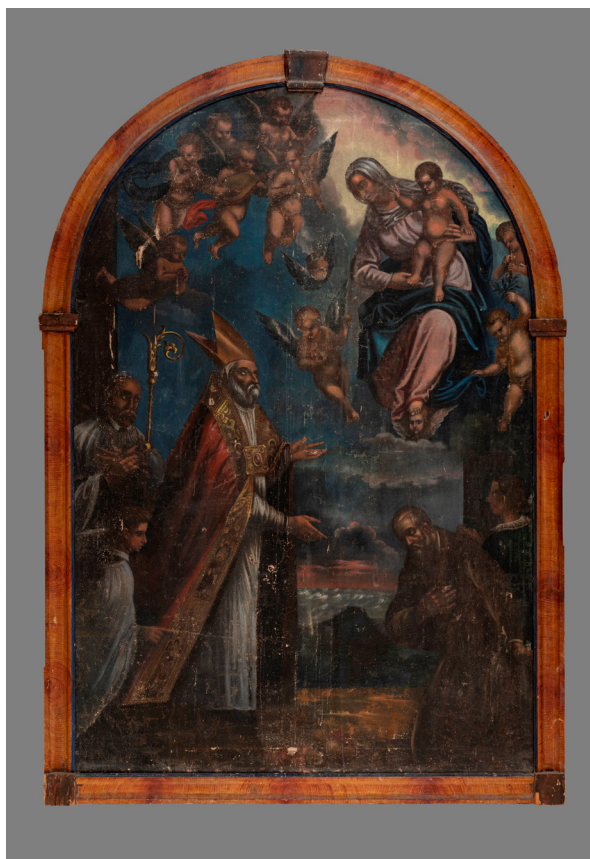
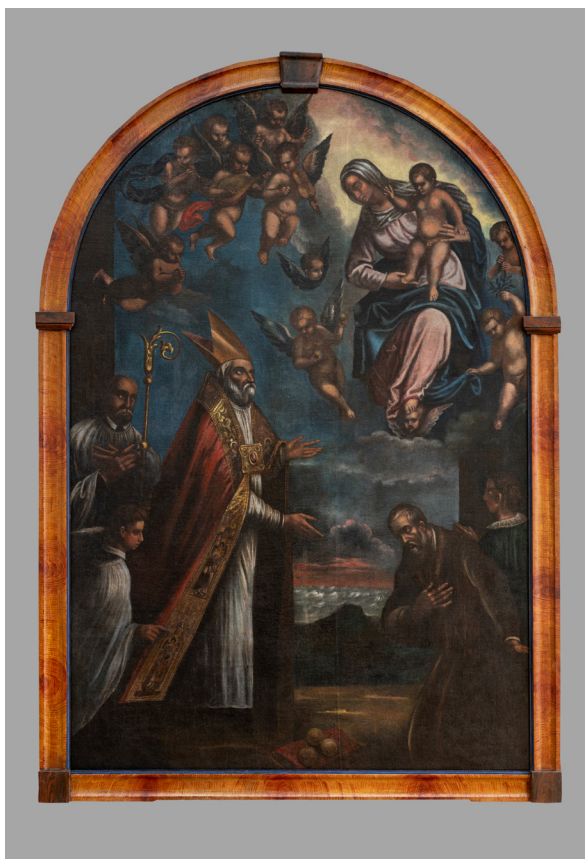
Trogir, crkva sv. Petra. Nepoznati autor, „Bogorodica s Djetetom i sv. Nikolom“, početak 17. stoljeća. Stanje prije i nakon radova. Snimke: P. Gamulin, 2024., 2025.

U 2025. godini dovršeni su konzervatorsko-restauratorski radovi na slici „Bogorodica s Djetetom i sv. Nikolom“, nepoznatoga mletačkog slikara iz crkve sv. Petra u Trogiru. U formatu lučno zaključenog te vertikalno postavljenog pravokutnika u gornjem dijelu prikazana je Bogorodica s Djetetom u krilu, koja sjedi na oblacima, okružena brojnim anđelima koji sviraju na različitim glazbalima. U donjem dijelu je stojeći lik sv. Nikole odjeven u biskupsku odjeću. Nakon opsežnih istraživačkih povijesnoumjetničkih i restauratorskih istraživanja tehnologije izrade i stanja slike, pristupilo se konzervatorsko-restauratorskim radovima. Deformacije originalnog nosioca su ispravljene, slikani sloj je očišćen i konsolidiran, a 2025. godine slika je dublirana te napeta na novoizrađeni podokvir. Zbog nestabilnosti izvornog slikanog sloja, odlučeno je zadržati zatečeni lak i djelomični preslik, no neki dijelovi preslika su korigirani u fazi retuša i djelomično uklonjeni. Rekonstrukcija oštećenih dijelova preparacije i retuš izvedeni su materijalima odabranim na temelju probi, kao i lakiranje. Postavljena je poledinska zaštita slike koja je spojena s restauriranim ukrasnim okvirom.

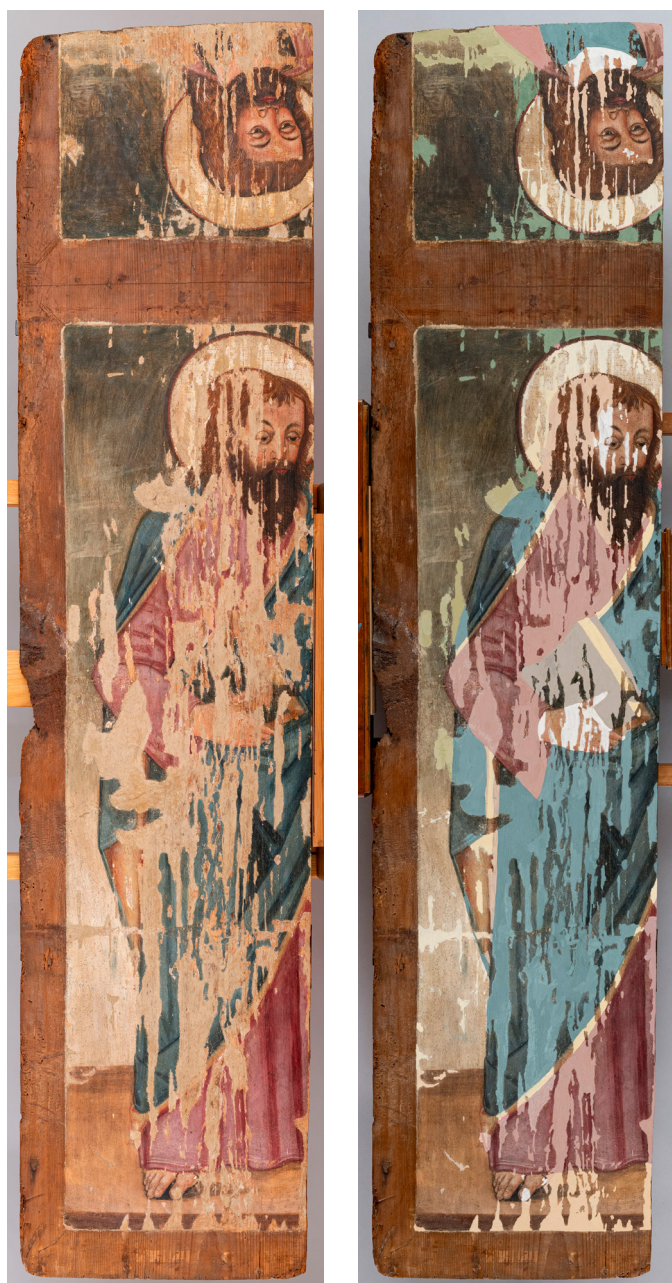
Zadar, SICU. Petar Jordanić, dva ulomka stropa s prikazom evanđelista, kraj 15. stoljeća, detalj. Prije i nakon radova. Snimke: P. Gamulin, 2024., 2025.

Nastavak cjelovitih konzervatorsko-restauratorskih radova provodi se na najvrjednijim i najugroženijim dijelovima inventara Stalne izložbe crkvene umjetnosti u Zadru. Radovi se nastavljaju na djelima iz radionice Girolama de Santacrocea, slikama „Sv. Petar“ i „Sv. Pavao“ datiranim u 16. stoljeće, kao i na dva ulomka drvenog stropa s prikazom evanđelista iz 15. stoljeća, pripisana slikaru Petru Jordaniću. Sloj slikarske podloge djelomično je nadomješten te je počela faza nanošenja prvog sloja retuša.

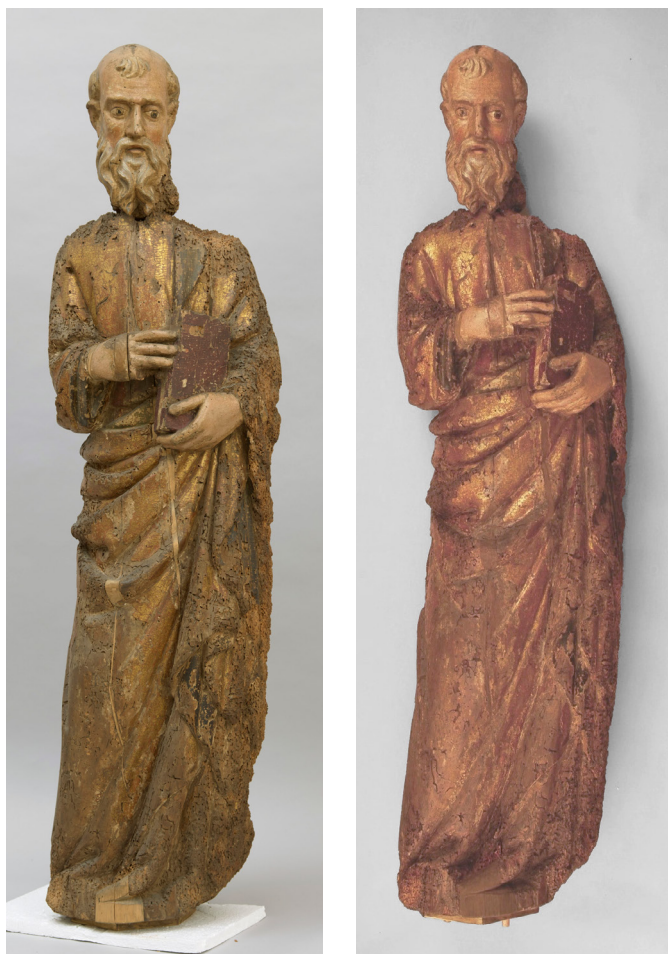
Zadar, Stalna izložba crkvene umjetnosti. Matej Moronzon i Ivan Petrov iz Milana, apostol s korske pregrade katedrale sv. Stošije (1426. – 1433.). Stanje prije i nakon radova. Snimke: G. Tomljenović, 2024., A. Kotlar, 2025.

Nakon izrade elaborata o zatečenom stanju u kojem su objedinjeni rezultati sveobuhvatnih arhivskih i konzervatorsko-restauratorskih istraživanja, nastavljaju se radovi na skulpturama apostola s ograde svetišta katedrale sv. Stošije iz postava SICU u Zadru. Takav sveobuhvatni pristup omogućuje iznalaženje optimalnog tijeka konzervatorsko-restauratorskih radova. U 2025. godini počeli su konzervatorsko-restauratorski radovi na skulpturama „Apostol s natpisom PASSUS S(UB) PONTIO PIL(ATO)“ i „Apostol s knjigom“. Provedeno je površinsko čišćenje, cjelovito učvršćenje drva natapanjem konsolidantom i učvršćenje polikromacije podljepljivanjem. Mjestimično je polikromacija dodatno učvršćena podlaganjem tekućim kitom. Izvedeno je koloriranje umetaka drva kako bi bili manje uočljivi te vizualna reintegracija manjeg broja drugih oštećenja. U suradnji s nadležnim konzervatorima i vlasnicima, radovi na skulpturama se nastavljaju.

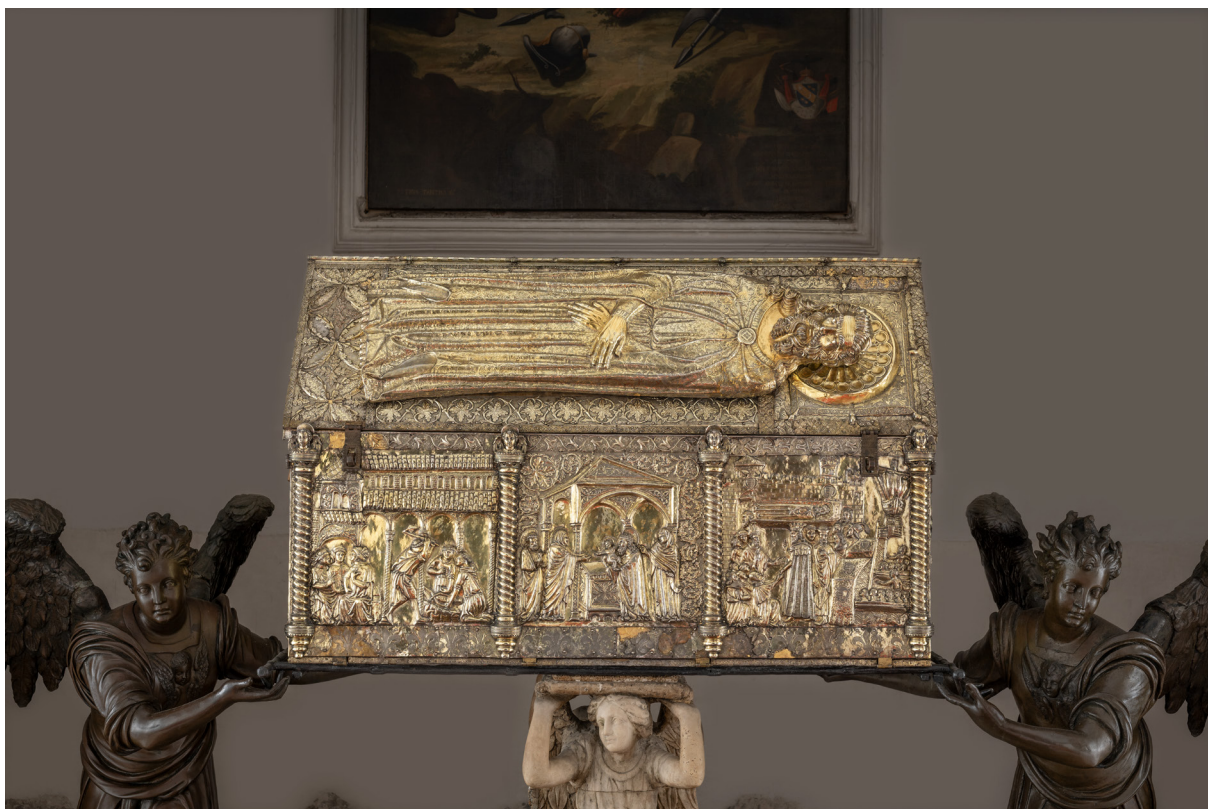
Zadar, crkva sv. Šimuna. Franjo iz Milana i Toma Martinov iz Zadra, škrinja sv. Šimuna (1377. – 1380. i 1497.). Stanje prije radova. Snimka: G. Tomljenović, 2019.

Konzervatorsko-restauratorski radovi provode se i na najvrjednijim predmetima liturgijskoga metala. Škrinja sv. Šimuna jedan je od najvrjednijih srebrnih liturgijskih predmeta istočne obale Jadrana. U sklopu programa hitnih intervencija proveden je detaljan pregled škrinje i premještanje dvaju cjelovito sačuvanih tordiranih stupića s oplošja stražnje strane škrinje na prednju stranu.

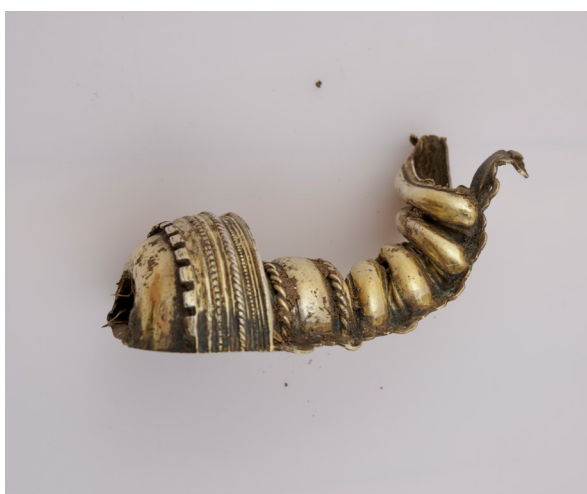
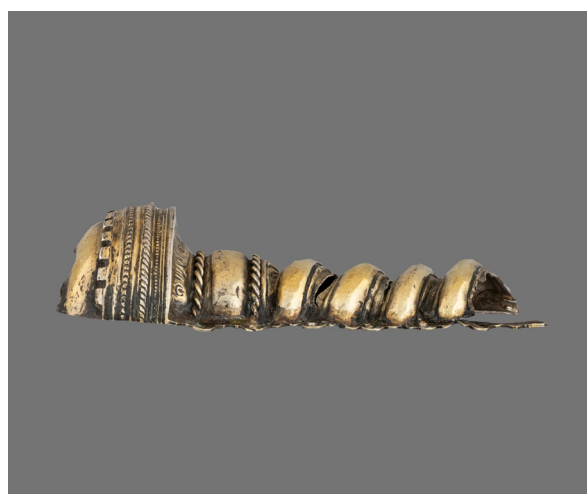
Zadar, crkva sv. Šimuna. Franjo iz Milana i Toma Martinov iz Zadra, škrinja sv. Šimuna (1377. – 1380. i 1497.), detalj. Stanje prije i nakon radova. Snimke: G. Tomljenović, 2024., P. Gamulin, 2025.

Detaljnim pregledom fragmenata pronađenih nakon krađe 2022. godine, ustanovljeno je da nedostaju neki elementi koje je trebalo ponovno izraditi. Da bi se novi dijelovi što bolje uklopili u cjelinu, prije izrade provedene su kemijsko-fizikalne analize za precizno određivanje sastava srebrne legure od koje su izrađeni originalni dijelovi. Sačuvani fragmenti su mehanički ispravljani, a zatim su izrađeni nedostajući dijelovi prema očuvanim izvorcima, koji su potom i pozlaćeni. Izrađeni su i novi srebrni čavlići za pričvršćivanje stupića koji su nedostajali, a sada su vraćeni na izvorno mjesto.

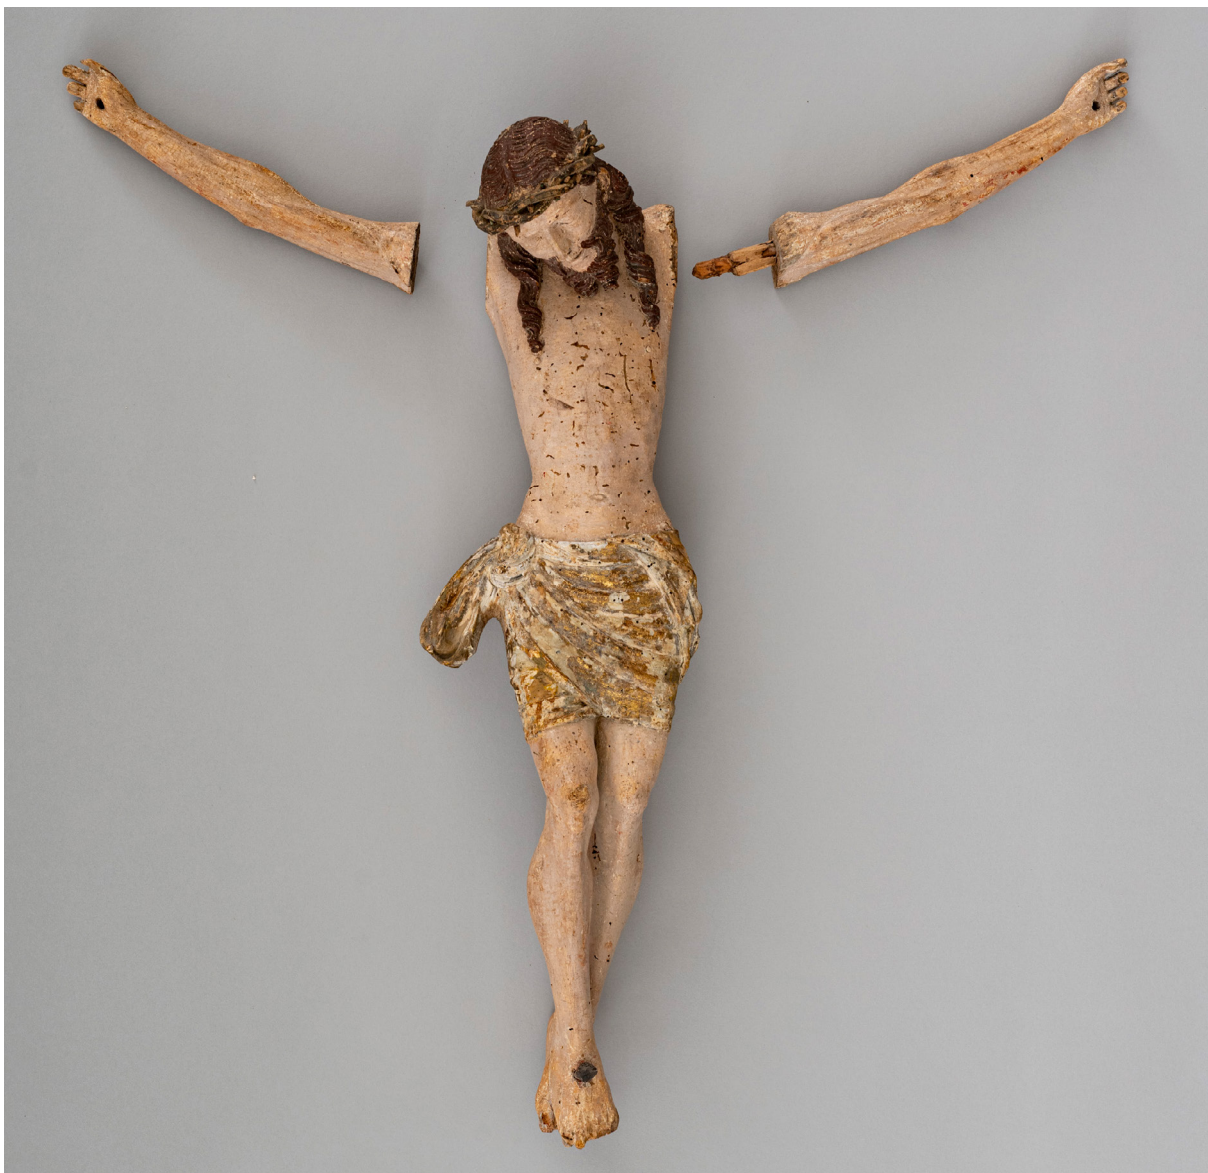
Otok Žirje, župna crkva Uznesenja Blažene Djevice Marije. Nepoznati autor, drveno polikromirano raspelo, 16. stoljeće. Stanje tijekom radova. Snimka: P. Gamulin, 2025.

Radovi su dovršeni na renesansom drvenom, polikromiranom raspelu iz župne crkve Uznesenja Blažene Djevice Marije na otoku Žirju. Tijekom 2025. godine nastavljeno je mehaničko čišćenje preslika na korpusu Kristova tijela, dok su preslici na perizomi uklonjeni kemijski. Raspelo je konstruktivno stabilizirano, a nedostajući dijelovi rekonstruirani. Izveden je retuš i nanesen završni lak.

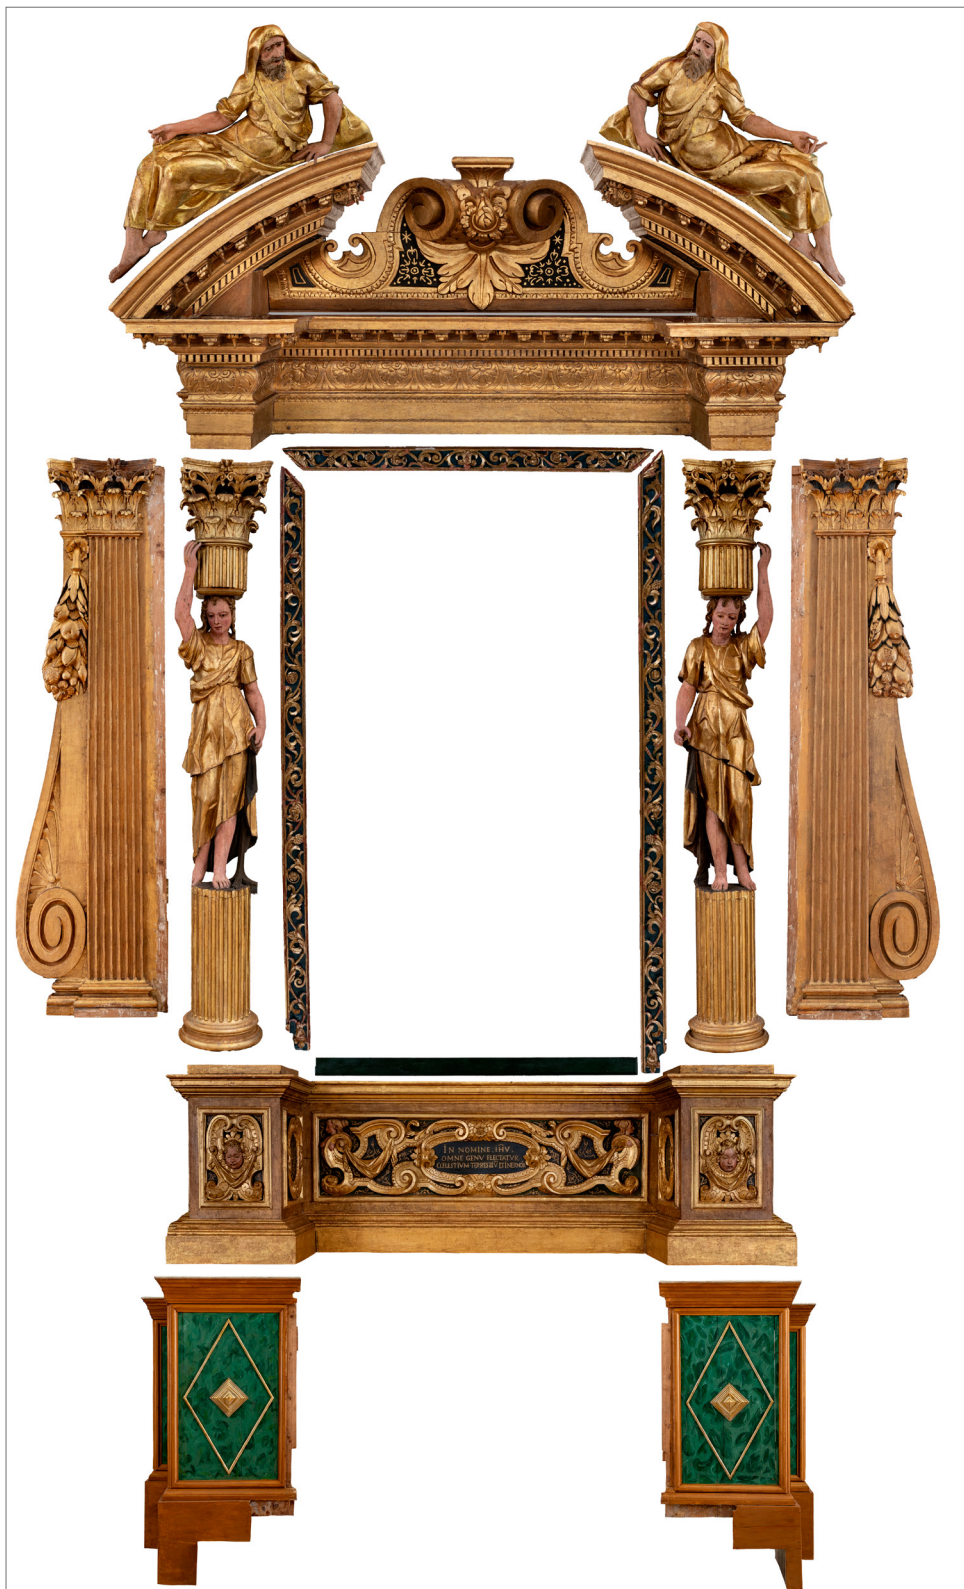
Trogir, crkva i samostan sv. Dominika. Nepoznati autor, oltar Imena Isusova (1607.), demontirani konstruktivni dijelovi. Stanje tijekom izrade rekonstrukcija. Snimka i obrada: P. Gamulin, 2025., R. Ercegovac, 2026.

U 2025. godini završeni su konzervatorsko-restauratorski radovi na oltaru Imena Isusova iz trogirske dominikanske crkve. U 2025. godini poduzete su stolarske pripreme za montažu oltara. Provedena je konsolidacija te spajanje novih konstruktivnih dijelova. Dovršeni su retuš i ujednačavanje pozlaćenih dijelova te je nanesen zaštitni premaz. Tim radovima dovršeni su konzervatorsko-restauratorski radovi koji omogućuju doličnu prezentaciju jednoga od najljepših i najmonumentalnijih dalmatinskih oltara, u kojem se nalazi glasovita slika „Prikazanje u hramu“ Palme mlađeg (1544. – 1628.), jednoga od ponajboljih mletačkih altarista 17. stoljeća koji su djelovali u Dalmaciji.

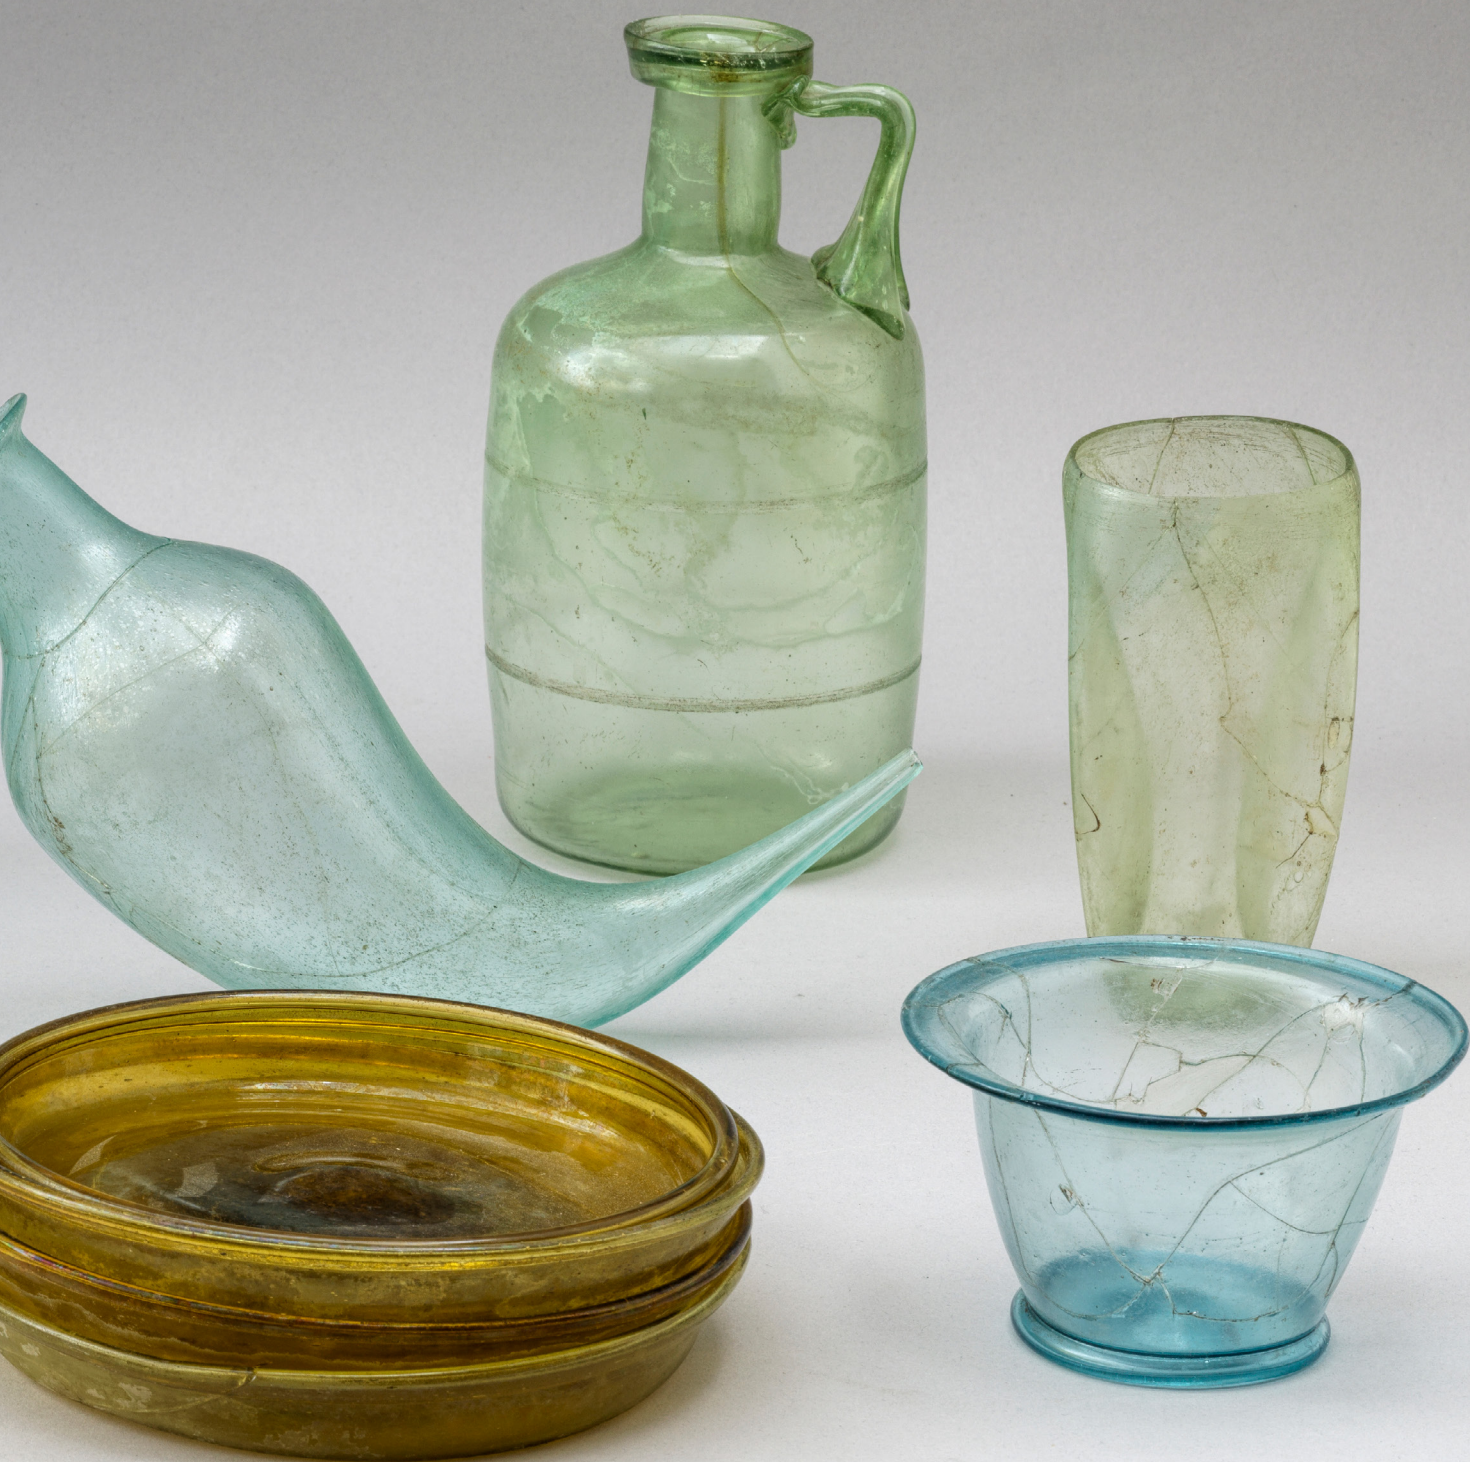
Otok Lošinj, državna cesta 100 (dionica Osor – Nerezine).  
Stakleni nalazi nakon konzervatorsko-restauratorskih radova.  
Snimka: Lj. Gamulin, 2025.
