# PORTAL

**4/2013** Godišnjak Hrvatskog restauratorskog zavoda

## Radovi u 2012. godini

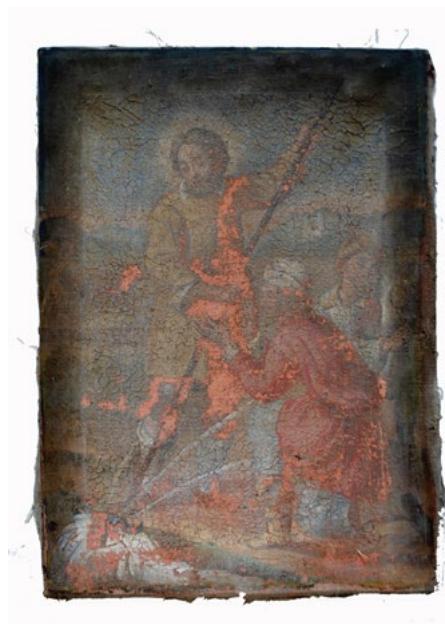
optičkim mikroskopom potvrđeno je da je slikani sloj izrazito oštećen, a na mjestima na kojima nedostaje bojeni sloj uočena je ružičasto-narančasta preparacija. Također, na mjestima na kojima potpuno nedostaje slikani sloj, vidljiva je tekstura platnenog nosioca.

Slika 1. Stanje prije radova

Nakon završetka istraživanja, provedena je zaštita lica (*facing*), da bi se mogla isprašiti i očistiti poledina te dodatno s poledine podlijepiti slikani sloj zečjim kožnim tutkalom, jer platno izvorno nije bilo impregnirano. Platneni je nosilac u cjelini bio nestabilan i degradiran, bez potrebne čvrstoće i funkcije. Trebalo ga je podstaviti novim platom, uz zamjenu starog podokvira. *Facing* je

nakon podstavljanja uklonjen, te su nečistoća s lakom i preslicima uz rubove slike uklonjeni makroemulzijom s *Pemulenom TR2* (pH 6); ona je dobivena malim udjelom otapala, slabog kelata i surfaktanta. Nakon čišćenja, slikarski rukopis postao je čitljiviji. Kao i u slučaju slike *Bogorodice zaštitnice* iz iste crkve, oštećenja nisu rekonstruirana. Zaštićena je s lica neutralnim lakom u spreju, a na poledinu je postavljen beskiselinski karton. Izvorni ukrasni okvir nije sačuvan pa je slika uokvirena novom jednostavnom letvicom. Vraćena je u župnu crkvu Sv. Vlaha u Babinu Polju na Mljetu.

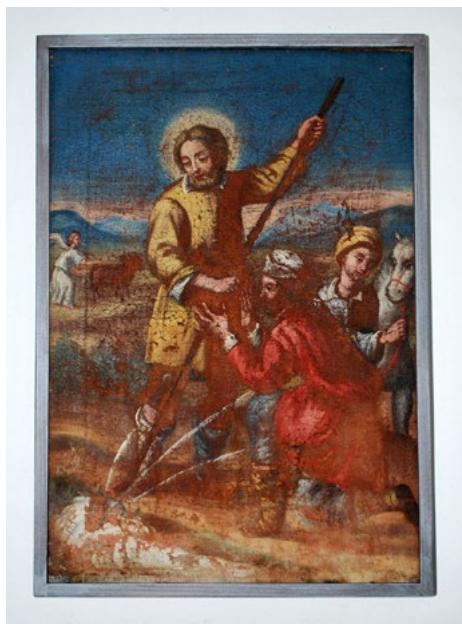
Slika 2. Stanje nakon radova

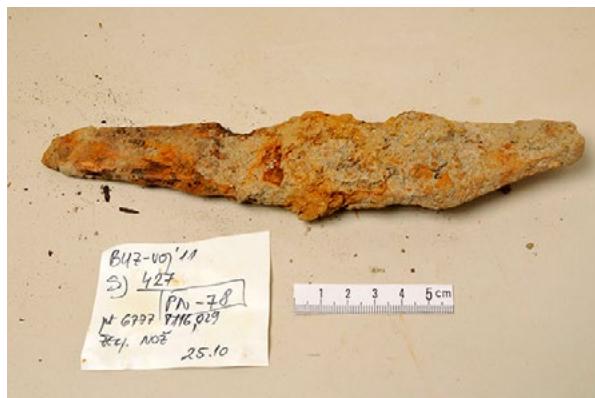
Slika 1. Željezni nož, stanje prije radova

Na trideset četiri željezna predmeta započet je postupak uklanjanja soli u sulfitnoj kupki koji traje godinu dana, nakon čega će biti očišćeni od korozivnih naslaga i konzervirani. Radovi će biti dovršeni 2013. godine u skladu s ugovorom. Svi radovi popraćeni su pisanim i fotografskom dokumentacijom.

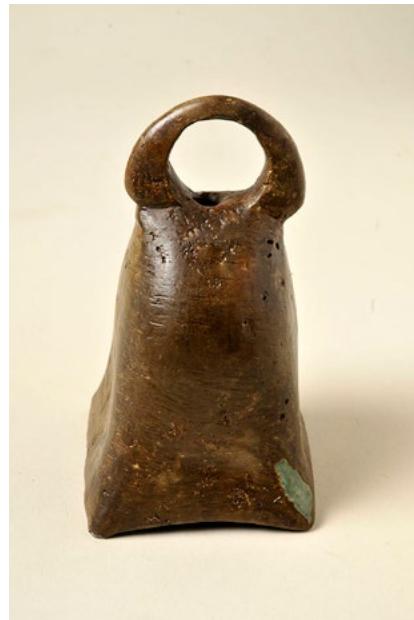
Slika 2. Brončano zvono, stanje nakon radova

Godine 2012. provedeni su konzervatorski i restauratorski radovi na arheološkim nalazima s nalazišta Buzadovec - Vojvodice. Obrađeno je trideset osam predmeta, od čega je dovršeno konzerviranje i restauriranje četiriju predmeta od bronce. Predmeti su očišćeni mehanički, tretirani benzotriazolom radi zaustavljanja procesa korozije, a zatim zaštićeni lakom *Paraloid B72* i voskom *Cosmoloid*.

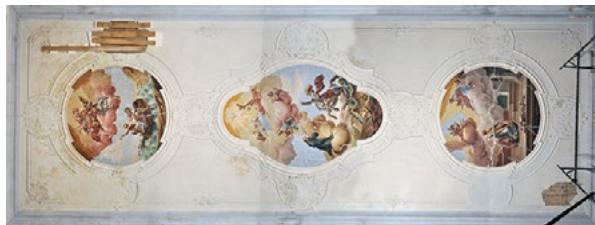
Slika 1. Pogled na strop prije radova

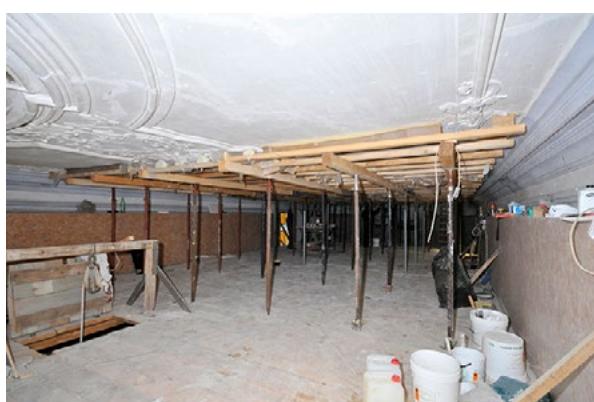
Slika 2. Pogled na strop tijekom sanacije

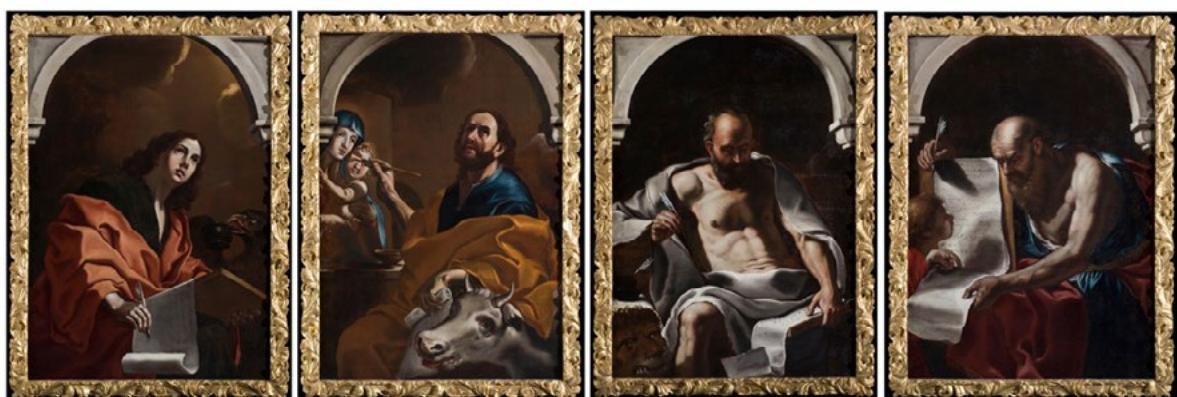
Slika 4

Slika 4. Četiri evanđelista iz crkve Sv. Vlaha, stanje nakon radova

Na slikama iz crkve Sv. Vlaha sačuvani su ukrasni okviri. Tijekom vremena spojevi njihovih letvica su oslabjeli, a izvorna pozlata na polimentu mjestimično je mehanički bila oštećena i premazana broncom u prahu koja je, osim što je zapunila finu strukturu izvorne površine, s vremenom potamnjela i bitno izmijenila izvorni izgled okvira. U konzervatorsko-restauratorskom postupku u HRZ-u uklonjen je sloj alterirane bronce. Stara oslabljena potkonstrukcija zamijenjena je novom, manja oštećenja plastike su nadomještena, a lakune ispunjene kredno-tutkalnim kitom. Nedostajući elementi pozlate nadomješteni su klasičnom tehnikom pozlate s 22,5-karatnim zlatnim listićima na bolusu.

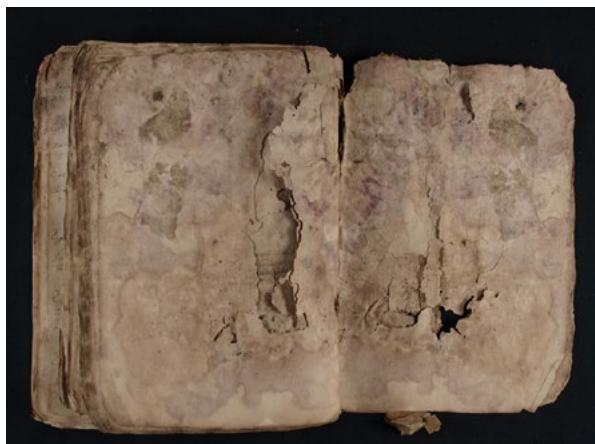
Mehaničko uklanjanje nečistoća iziskivalo je veliki oprez, s obzirom na izrazita oštećenja strukture papirnog nosioca, koji se mjestimično pretvarao u prah. Površinske nečistoće, prašina, izmeti kukaca te nešto tvrdokornije nečistoće uklonjene su mekom četkom od kozje dlake, špatulom i skalpelom. Posebno su iščekana mjesta na kojima se nalazila crna pljesan. Tijekom mehaničkog uklanjanja nečistoća svi su listovi numerirani grafitnom olovkom u dnu stranice. Prije uklanjanja nečistoća mokrim postupkom trebalo je ukloniti mrlje od crvene tinte kojima je analizom dokazana topivost.

Stupanj oštećenosti papira nije dopuštao nikakve daljnje intervencije bez njegova ojačavanja.

Slika 1. Stanje prije radova

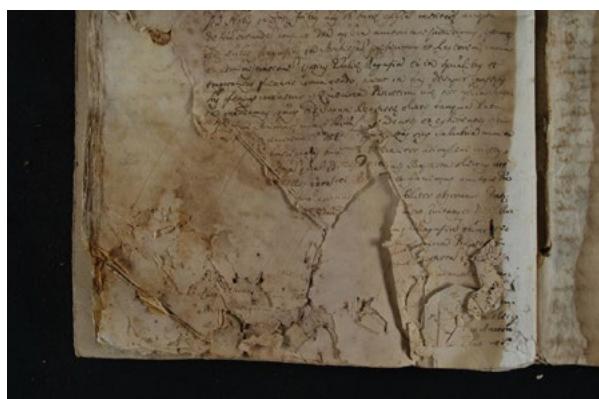
Pri dopremanju u restauratorsku radionicu kodeksi Diversa (sig. 1., ser. 1., podser. 1a) broj 10 i 13 detaljno su pregledani i dokumentirani. Oba kodeksa bila su u iznimno lošem stanju. Zbog izloženosti visokoj vlažnosti došlo je do trajnih oštećenja papirnog nosioca i mnogi su listovi bili slijepjeni i prekriveni kolonijama pljesni i bakterija. Na brojnim mjestima listovima su nedostajali dijelovi, kao što ih je i velik broj bio oštećen poderotinama, naročito uz rubove. Tinte rukopisa su se razlile i tekst je uglavnom ostao nečitljiv. Površinska nečistoća taložila se godinama. Korice izrađene od tankog kaširanog kartona također su pretrpjele znatna oštećenja, u vidu nedostajućih dijelova i mrlja od bakterija. Listovi složeni u svežnjeve bili su uvezani u blok kodeksa preko dviju kožnih traka (arhivski tip uveza). Uvez je s vremenom prilično oslabio pa su se svežnjevi jedva držali uz kožne trake.

Slika 1. Detalj kodeksa Diversa, stanje prije radova

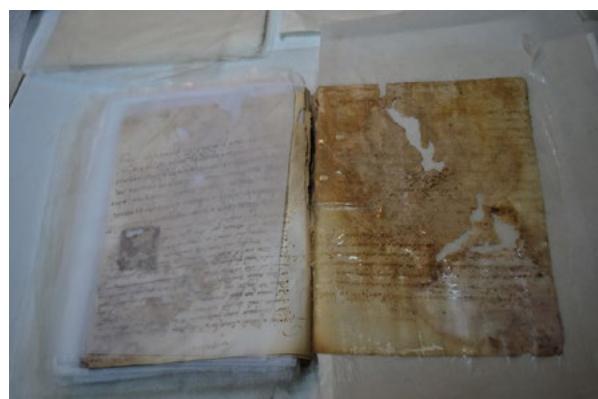
Slika 2. Kodeks Diversa, stanje tijekom radova, postupak ojačavanja papirnog nosioca

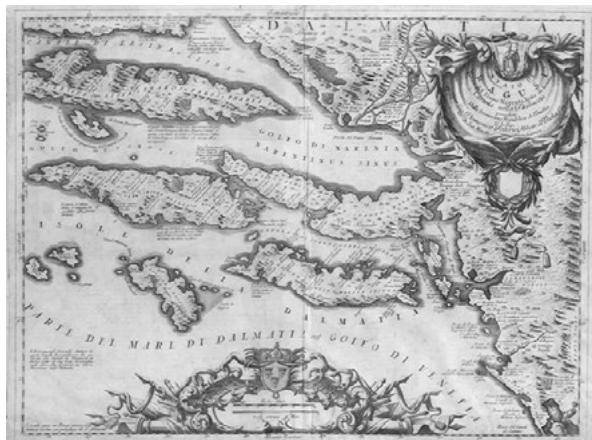
Slika 1. Stanje prije radova

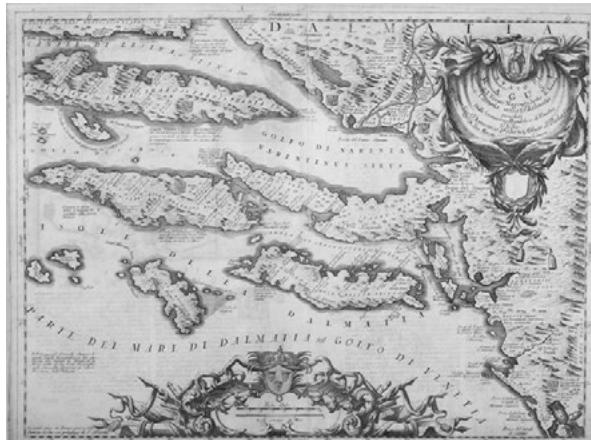
Slika 2. Stanje nakon radova

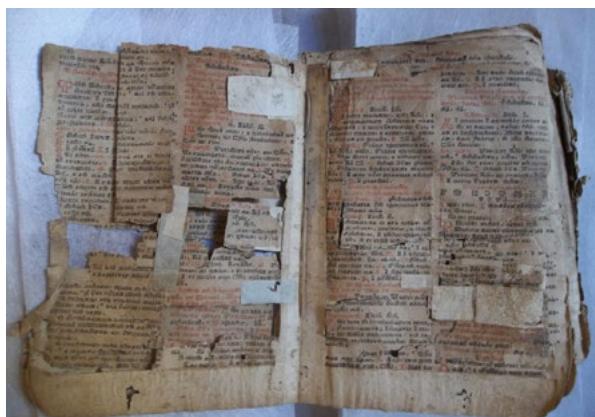
Slika 1. Detalj jedne inkunabule, zatećeno stanje

Pregibi na listovima ispravljeni su teflonskom špatulom. Poderotine su konsolidirane na najoštećenijim knjigama 9-gramskim japanskim papirom *Tengui* i 5%-tnom otopi-

nom ljepila *Tylose*. Neki su listovi zbog izrazite oštećenosti u cijelosti podlijepljeni 4-gramskim japanskim papirom *Kozu* i 5%-tnom otopinom ljepila *Tylose*. Rebra su na hrptu ojačana na onim mjestima na kojima je to bilo moguće, a listovi koji su ispadali iz bloka knjige preventivno su spojeni s ostatkom. U dogovoru s vlasnikom, knjige su iz vitrine premještene u ormari u knjižnici, dok se ne ona otvoriti za javnost, a za njihovu su pohranu napravljene kutije od beskiselinskog kartona arhivske kvalitete.

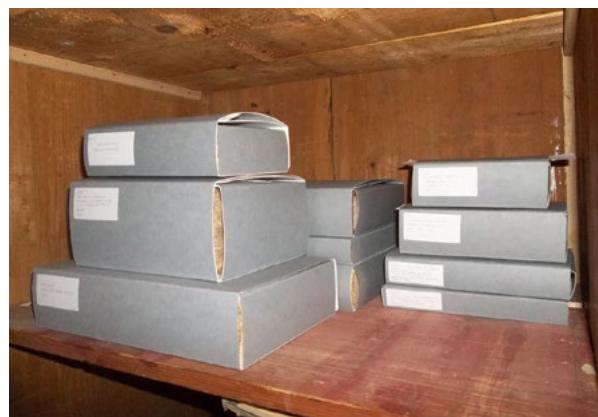
Slika 2. Konzervirani rukopisi i inkunabule u zaštitnim kutijama

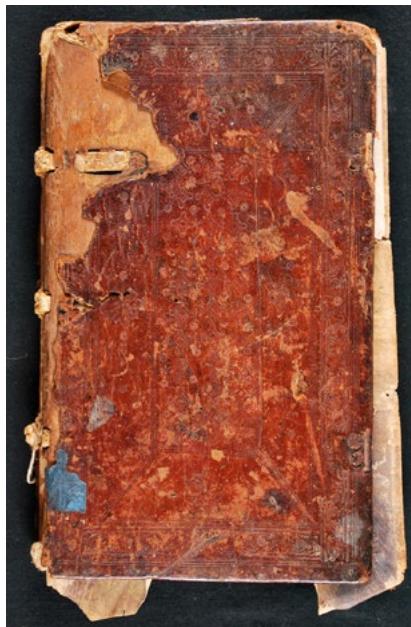
Slika 1. Stanje prije radova

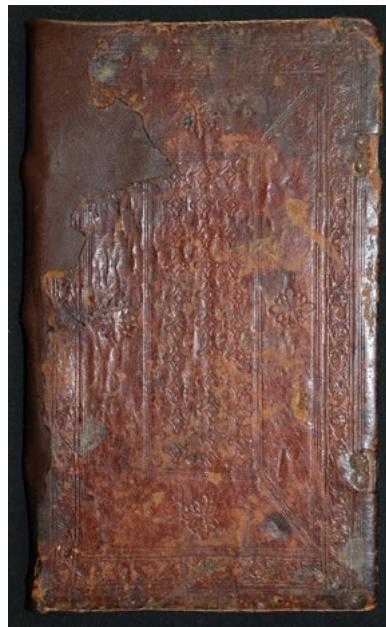
Slika 2. Stanje nakon radova

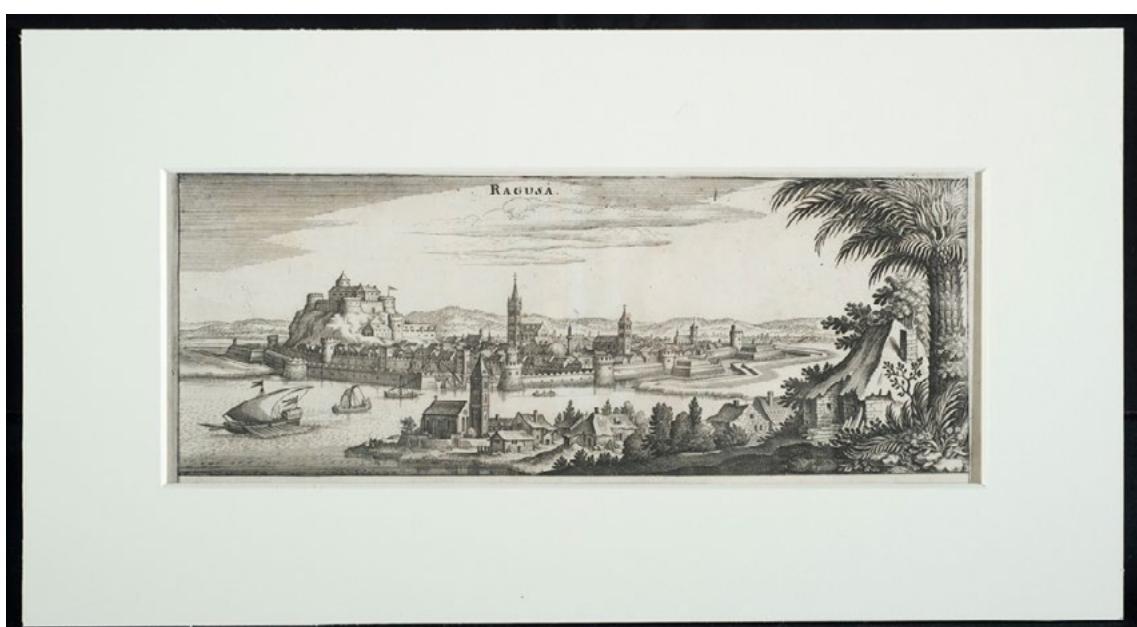
Slika 4

Slika 4. Veduta Raguse, stanje nakon radova

Grafike su na rasvjetnom stolu podlijepljene 17-gramskim japanskim papirom *Usomino* i metilceluloznim ljepilom. Svi manjkajući dijelovi papira nadomješteni su europskim *Griffen mill* papirom odgovarajuće debljine i boje. Za lijepljenje zakrpa također je korišteno metilcelulozno ljepilo *Thylosa MH300 P*. Retuš je na mjestima oštećenja izveden akvarelnim bojama i arhivskom tintom pH neutralne vrijednosti *Pigma micron*. Pri završetku radova za primjerenu pohranu izrađeni su paspartui od beskiselinskog kartona s jednim otvorom ili s dva otvora. Sve faze radova i stanja umjetnina detaljno su dokumentirane prije, za vrijeme i nakon postupaka. Umjetnine su vraćene vlasniku.

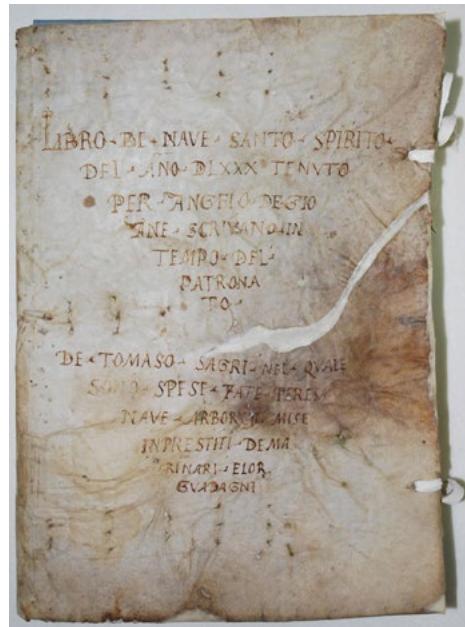
Slika 4

Slika 4. *Korice brodske knjige broda Santo Spirito*, stanje nakon radova

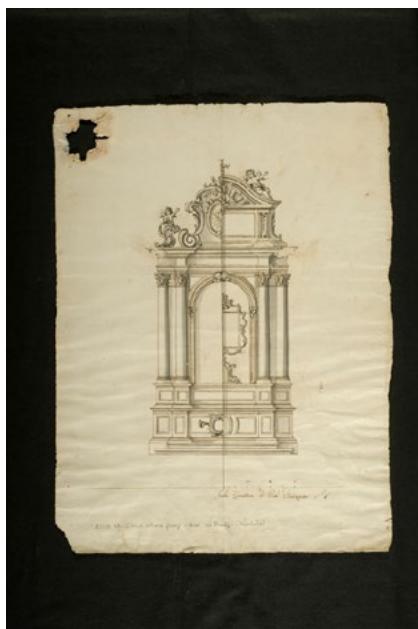
Slika 3

Slika 3. Crtež oltara (3), stanje prije radova

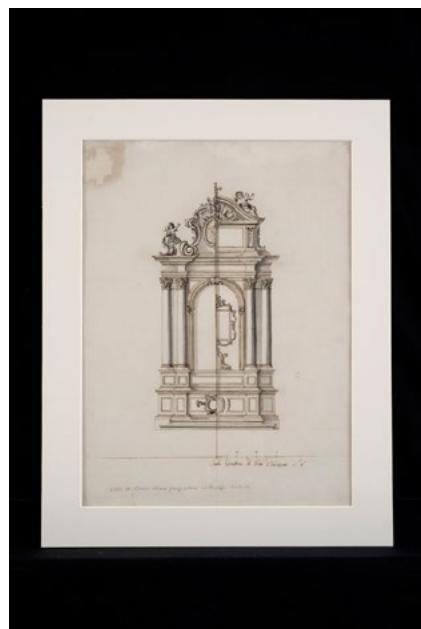
Slika 4

Slika 4. Crtež oltara (3), stanje nakon radova

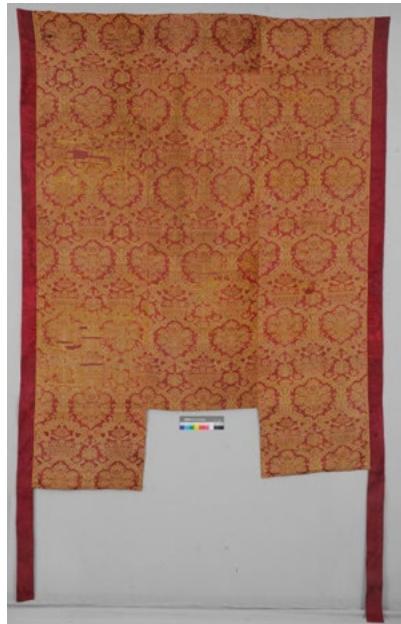
Slika 2

Slika 2. Zavjesa, stanje nakon radova

U 2011. i 2012. godini izvedeni su opsežni konzervatorsko-restauratorski radovi na zavjesi iznad uzglavlja i valjkastom jastuku: uklanjanje prethodnih intervencija, razdvajanje na konstruktivne elemente, ispiranje u destiliranoj vodi zbog uklanjanja kamfora i relaksiranja svih sastavnih elemenata, bojenje i krojenje svih podložnih tkanina, zatvaranje oštećenja na svim elementima šivanjem restauratorskim bodom te završno spajanje svih tekstilnih elemenata u cjelinu.

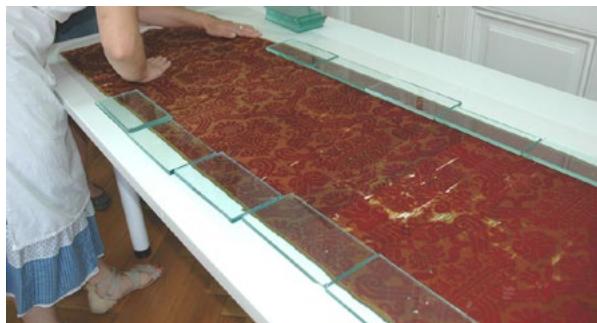
Slika 3

Slika 3. Ravnanje dijela zavjesa nakon ispiranja

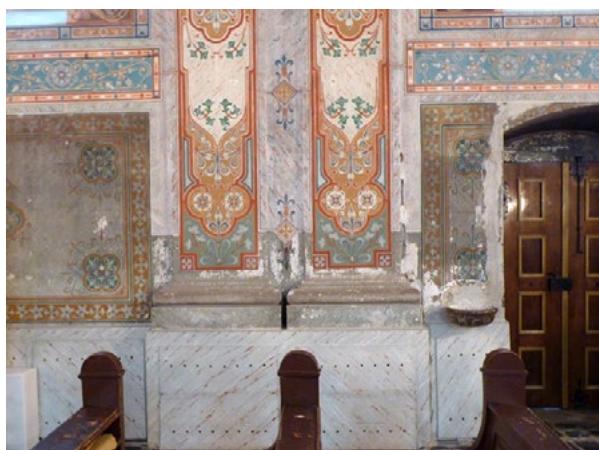
ukrase na njima koji su bili naknadno preslikani, kao i zidne plohe između njih. Uklonjena je trula žbuka, kao i zapune cementnom žbukom, nastale u naknadnoj intervenciji. Pukotine su injektirane, a na mesta cementne žbuke nanesena je vapnena žbuka koja je nakon sušenja izravnana vapnenim gletom. S oslika je uklonjena nečistoća te je napravljen retuš. Izrađene su i šablone prema kojima su rekonstruirani nedostajući dijelovi oslika.

Slika 1. Slika prije radova

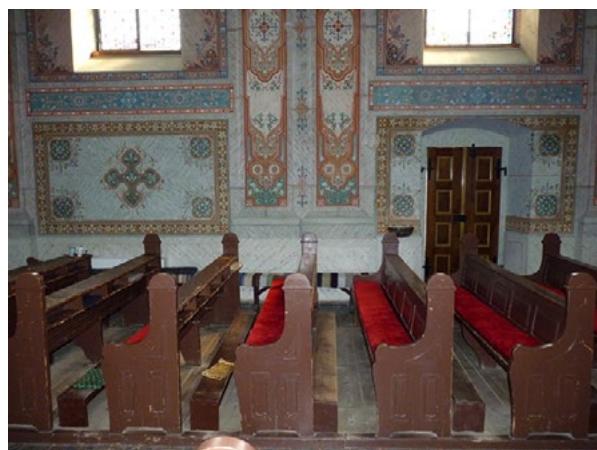
Slika 2. Slika nakon radova

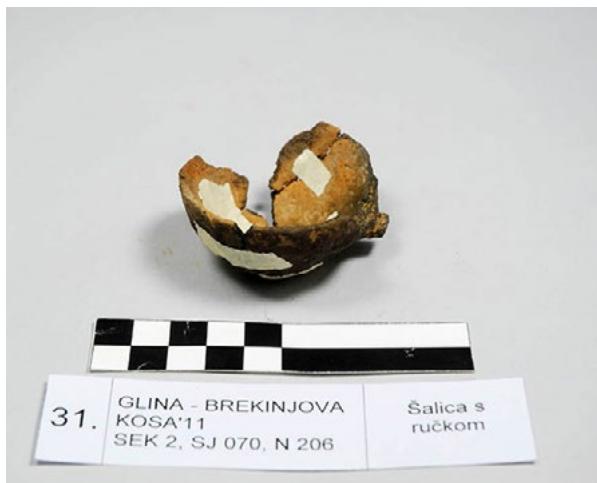
Slika 1. Šalica s ručkom, stanje prije radova

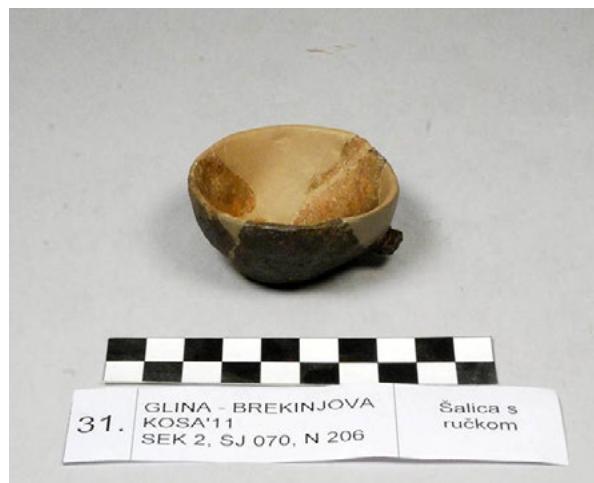
Slika 2. Šalica s ručkom, stanje nakon radova

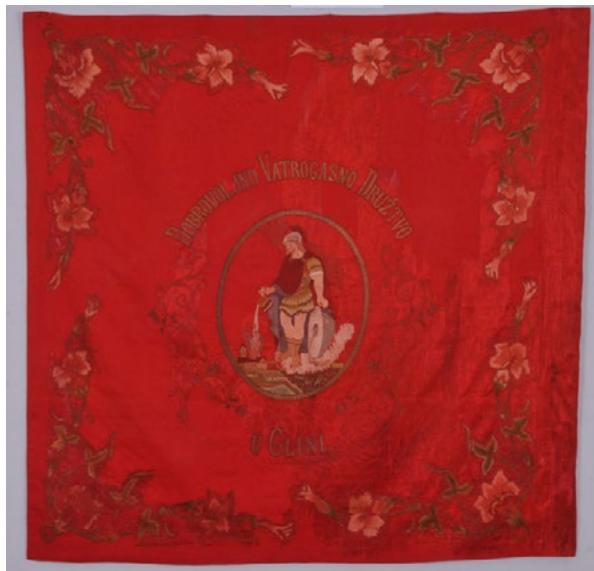
Slika 4

Slika 4. Stanje zastave nakon radova, stražnja strana

Probe mokrog čišćenja pokazale su nepostojanost boje, zato je ono izvedeno u najmanjoj mogućoj mjeri, tampomima vate i destiliranom vodom. Oštećenja su zatvorena kombiniranim tehnikom podlijevanja i šivanja sviljenim filamentom na prethodno iskrojenim dijelovima prema predlošku s *Astralon* folije. Potom je cijela zastava prekrivena krepelin svilom, a rubovi su uređeni tako da prednja strana odgovara po konačnim dimenzijama stražnjoj strani. Nakon toga je u gornjem dijelu zastave ušiven utor u širini stijega koji je umetnut u zastavu te su na predviđena mjesta pričvršćene zakovice.

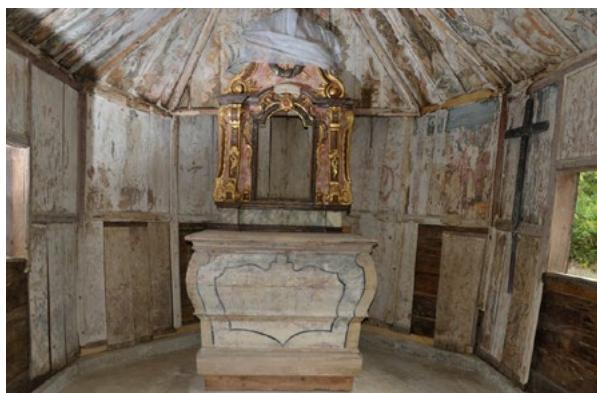
je potrebno pričekati dok ne izađu. Nakon postavljanja zaštitnih mreža na otvore izvršena je izravna preventivna zaštita. Oslika je u velikoj mjeri bio ispran jer je kapela prokišnjavana tijekom dužeg razdoblja. Kredna osnova na kojoj su naslikani cvjetni ornamenti oljuštila se zbog otapanja veziva u vodi. Oslik na oplatama podlijepljen je otopinom *Hydro-Grunda* u destiliranoj vodi (omjer 1:4), koja dobro prodire ispod površine oslika, a na rubovima oštećenja ne stvaraju se mrlje. Demontirane daske učvršćene su, a šuta s gornjeg dijela tabulata preostala od građevinskih radova uklonjena je. Tabulat je učvršćen i na bočne otvore kapele i vrata stavljeni su lokoti.

Slika 1. Unutrašnjost kapele, stanje prije radova

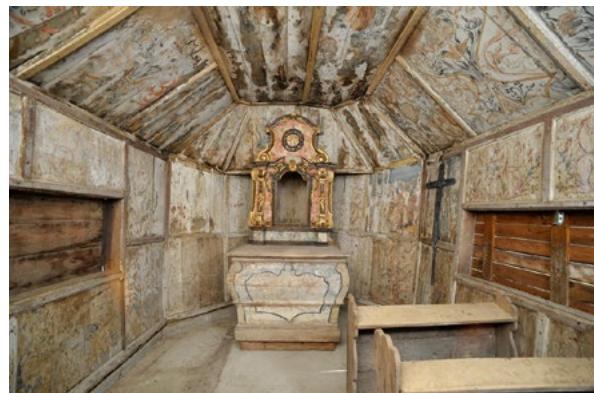
Slika 2. Unutrašnjost kapele, stanje nakon radova

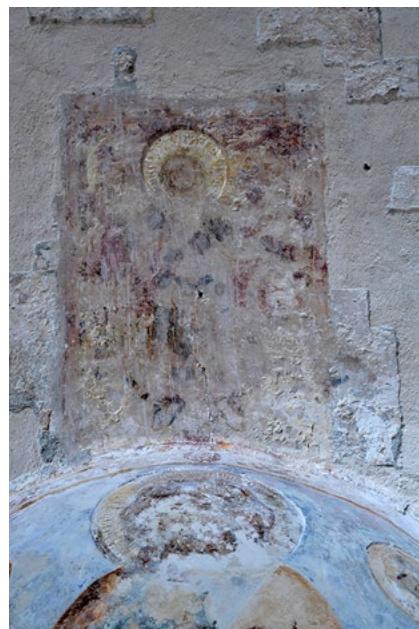
Pri vizualnoj detekciji uočene su žbukane naslage preko dijela fresko oslika u donjem dijelu apside. Sondažnim je istraživanjima utvrđen dvoslojni naknadni cementno-vapneni sloj debljine oko 3 – 3,5 cm, koji je potom uklonjen. Ispod njega je pronađen naslikani pojas crveno-oker boje, kao dio cjelokupnog slikanog prikaza, koji se proteže do dna apside. Prošaran je mehaničkim oštećenjima u vidu lakuna i napuknuća, a bojeni je sloj mjestimično izgubljen ili pulverizirao. Postojanje oslika iz istog razdoblja potvrđeno je i oko postojećeg figuralnog prikaza lika sv. Mihovila, a na temelju sondi zaključeno je da je vjerojatno cijeli trijumfalni luk bio oslikan u crveno-oker tonu koji je vjerojatno služio kao svojevrsni podslik za dekorativne i figurativne prikaze.

Slika 2. Pogled na prikaz sv. Mihovila s otvorenim sondama na žbuci

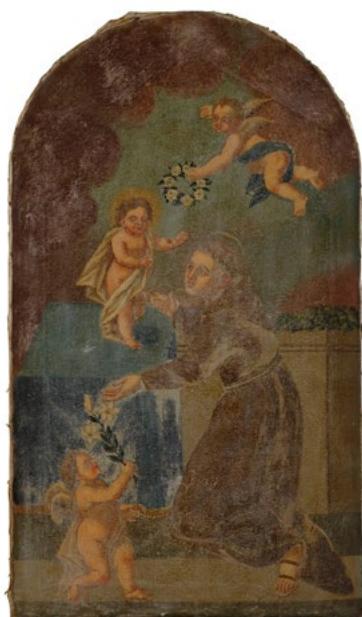
Slika 1. Stanje prije radova

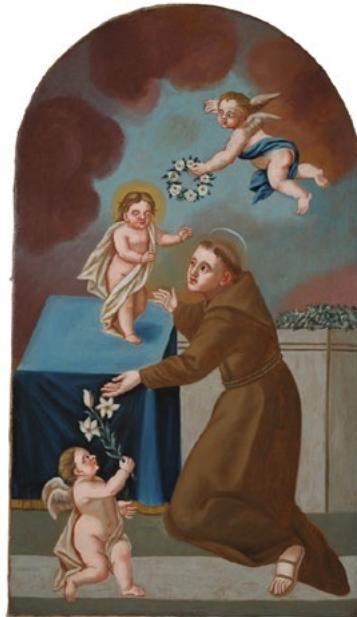
Slika 2. Stanje nakon radova

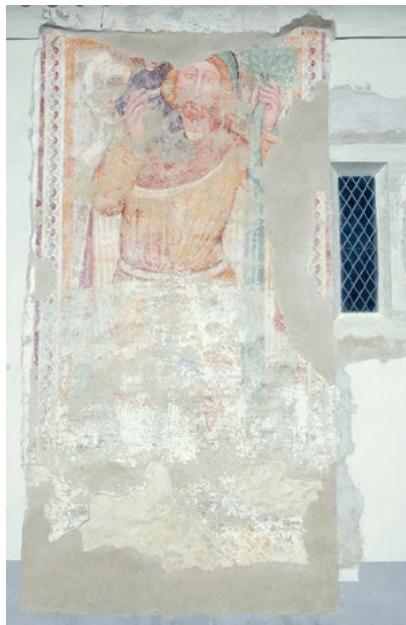
Slika 1. Južno pročelje lađe (Sv. Kristofor), stanje prije radova 2012.

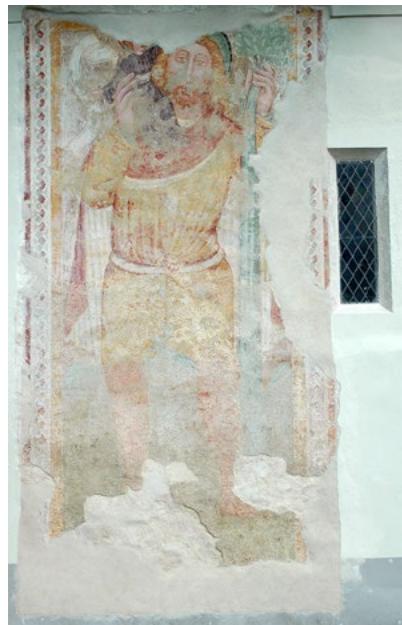
Slika 2. Južno pročelje lađe (Sv. Kristofor), stanje nakon radova 2012.

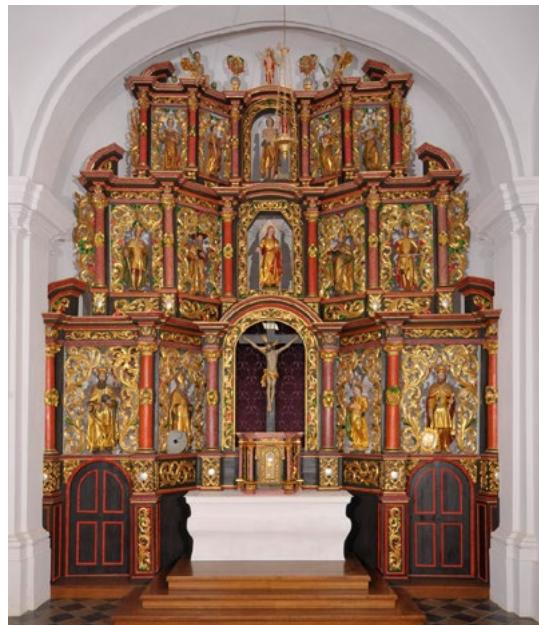
Slika 2. Dokumentacija stanja, rujan 2012. godine

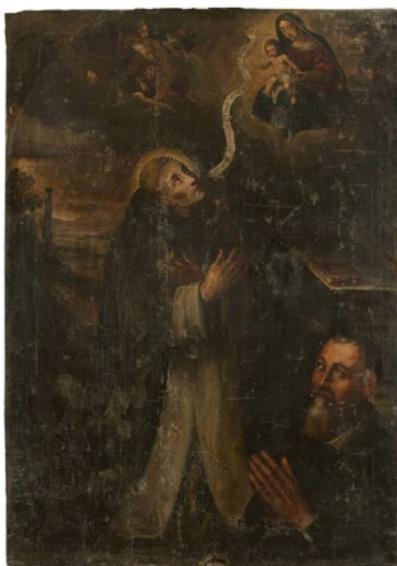
Nije pronađena nikakva pisana dokumentacija o restauraciji ove slike, premda su utvrđene prijašnje intervencije vidljive na slikanom sloju. Na poleđini su zatečene zakrpe te nakupine voštane smjese, dok je na oštećenjima slikanog sloja utvrđen kit, postavljen i preko izvornog slikanog sloja. Evidentna je mlojavost i opuštenost cijele površine platna, dok je u desnom rubnom dijelu, kao i na čitavom donjem rubu, platno bilo deformirano i nagužvano te odignuto od letvice podokvira. Duž donje sekcijske platne, na

Slika 1. Stanje prije radova

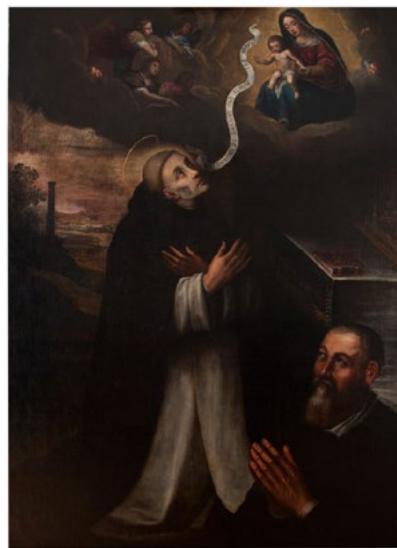
Slika 2. Stanje nakon radova

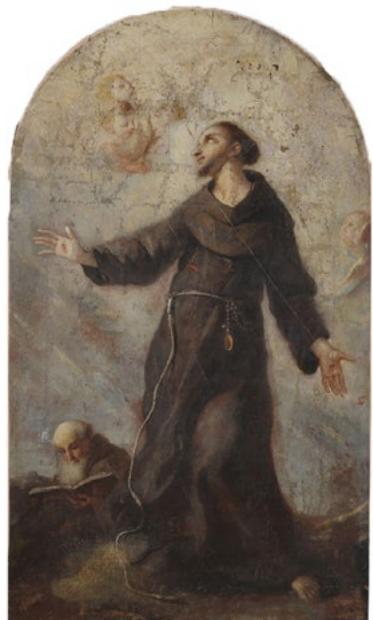
Slika 1. *Stigmatizacija sv. Franje*, stanje prije radova

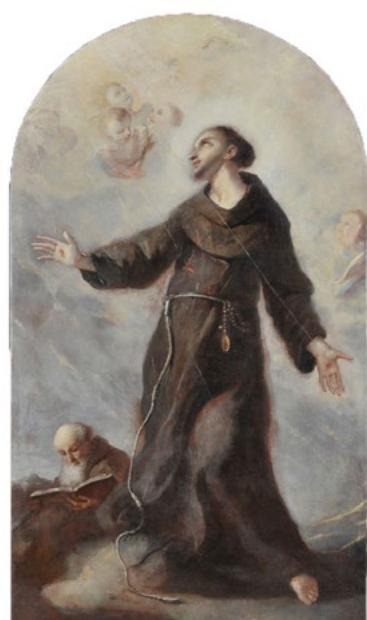
Slika 2. *Stigmatizacija sv. Franje*, stanje nakon radova

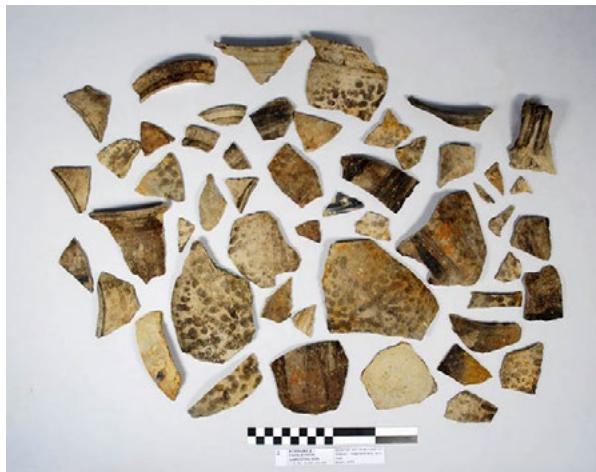
Slika 1. Keramički ulomci lonca, stanje prije radova

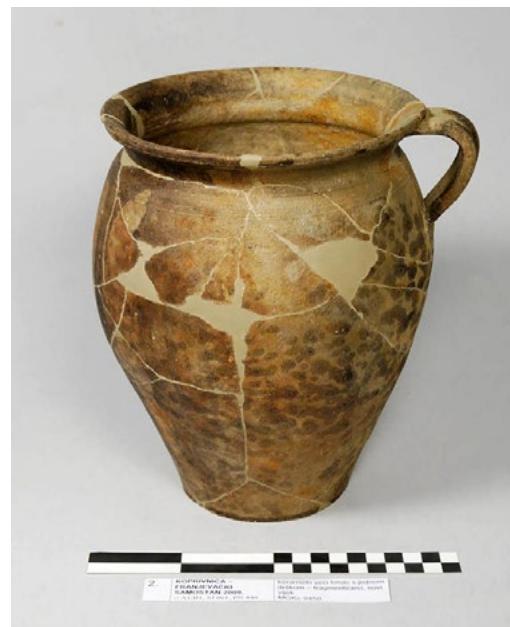
Slika 2. Keramički lonac, stanje nakon radova

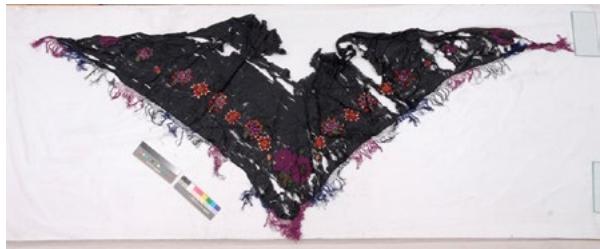
Na rupcu su bila vidljiva veća oštećenja tekstilnog nosioca u vidu poderotina, nedostajućih dijelova i rupica, najvjerojatnije nastalih uporabom i starenjem tekstilnog materijala. Rubac je bio izrazito izgužvan i naboran te u cijelosti prašan i onečišćen raznorodnim prljavštinama. Krtost predmeta uzrokovana je fotokemijskom degradacijom. Ukrasne rese su bile zapletene, djelomično pokidane, a na dva mesta crne rese i nedostaju.

Kako bi se spriječila daljnja degradacija, na predmetu je proveden cjelovit konzervatorsko-restauratorski postupak. Tekstilne niti analizirane su u svrhu identifikacije vlakana. Načinjena je pisana, fotografска i grafička dokumentacija sa svim konstrukcijskim karakteristikama predmeta. Zatim je provedena dezinfekcija predmeta, suhi postupak čišćenja, ravnavanje mesta pregiba i nepravilnih nabora i resa kontroliranim vlaženjem mikrorasprišivačem na Simpateks membrani. S obzirom na opseg oštećenosti predmeta i buduću izložbenu namjenu, mesta oštećenja sanirana su na sljedeći način: predmet je u cijelosti konsolidiran novom svilenom tkaninom crnog obojenja, a mesta oštećenja dodatno su učvršćena šivanjem. Na lice tkanine aplicirana je mrežasta tkanina, obojena u lokalni ton izvornika i učvršćena šivanjem kako bi se dodatno zaštitio predmet.

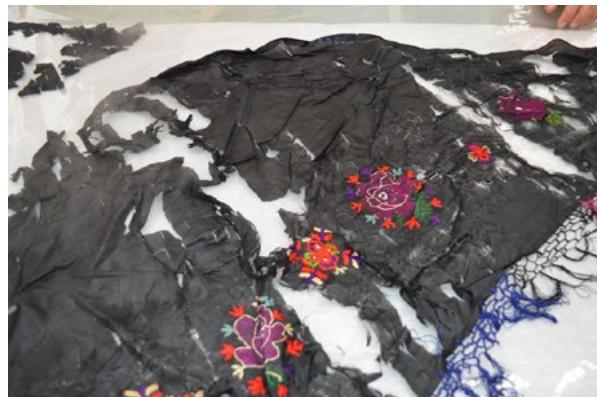
Slika 2. Detalj oštećenja

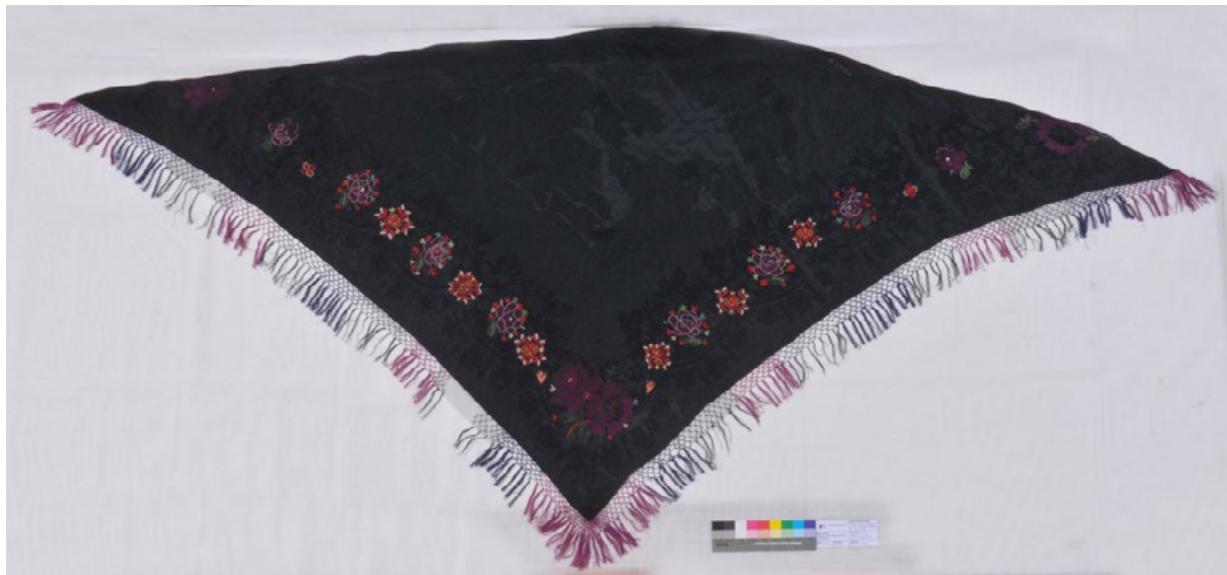
Slika 3. Stanje nakon radova

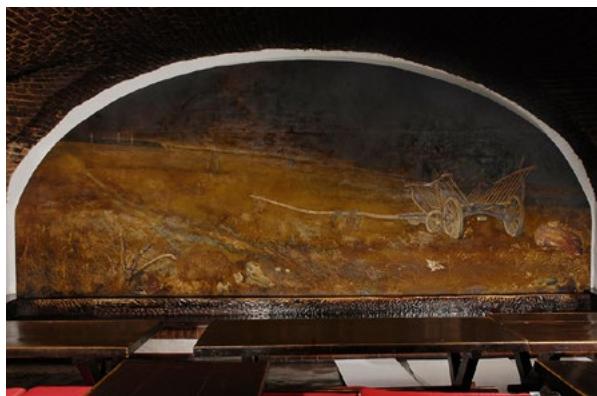
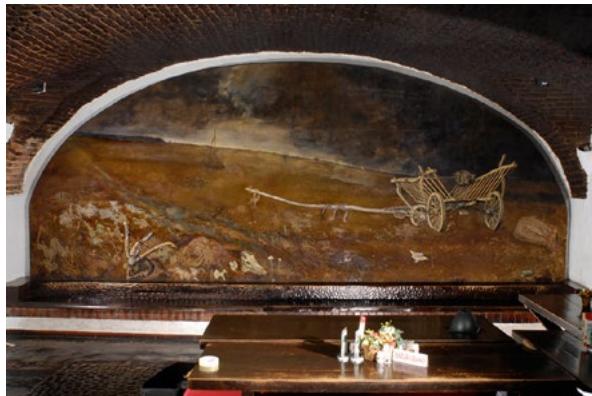
katrana i masnoće. Taj je debeli i tamni sloj u tolikoj mjeri degradirao sliku da su neki detalji bili slabo uočljivi, a u cjelini je slika zatamnjena. Aplicirani dijelovi (slama, kukuruzovina, grančice, papir) većim su dijelom nedostajali, a neki su bili pokidani ili prekriveni masnoćom. Mehaničkih oštećenja drvenog nosioca, osnove i slikanog sloja bilo je malo.

Nakon provedenih proba uklanjanja masnoće i katrana s površine slike, čišćenje je izvedeno kombinacijom više kemijskih sredstava (Triamoniumcitrat, Vulpex, White spirit). Lakune na drvenom nosiocu zapunjene su kitom, a potom su u sloju osnove oštećenja sanirana celuloznim kitom. Retuš je izведен trattegio tehnikom akvarelnim bojama. Nakon završenih konzervatorsko-restauratorskih radova, a prema autorovoj zamisli i želji, na slici su naknadno izvedene intervencije: na mjestu gdje je izvorno bilo aplicirano sijeno, sada je doslikano uljanim bojama, a na mjestu plastične vreće od umjetnog gnojiva apliciran je komad jute u obliku vreće. Slika je u cjelini završno lakirana.

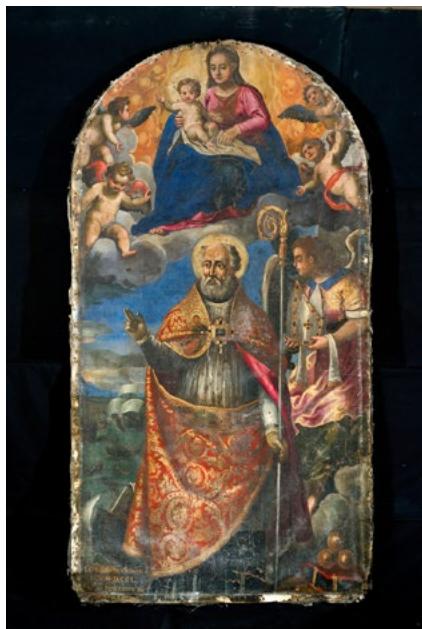
Slika 1. Stanje prije radova

Sva oštećenja u preparaciji i bojenome sloju nadomještena su kitom koji se nanosio pod kosim svjetлом kako bi površinom pratio teksturu sačuvanog slikanog sloja. Retuš je izведен u dvije faze - podloga s temperom, u nešto svjetlijim tonovima od ostatka slikanog sloja, nanesen je potom međulak otopinom mastiks smole u terpentinu (omjer 1:4), čime je postignut visok sjaj, a završni retuš izведен je pigmentima u smolnom mediju (kanadskom balzamu). Nakon dovršetka retuša, slika je lakirana zaštitnim lakom. Na poleđinu slike motiran je zaštitni beskiselinski karton.

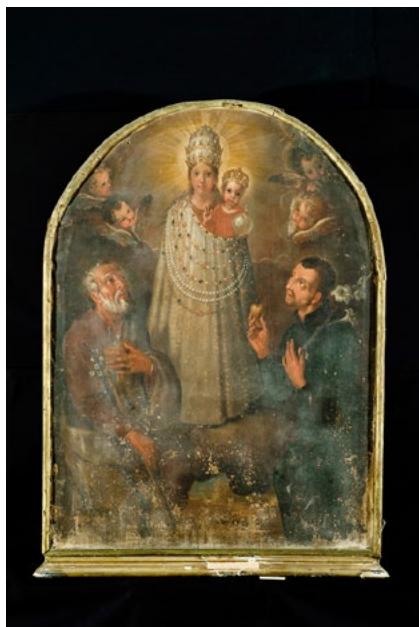
Slika 1. Stanje prije radova

Oštećenja nosioca nadomještена su intarzijama na koje je nanesen celulozni kit, obrađen u skladu s teksturom površine izvornog oslika. Potom je retuširana u dvije faze, najprije bazom u temperi, a zatim u lak bojama, pigmentima vezanim kanadskim balzamom te lakirana završnim mastiks lakom.

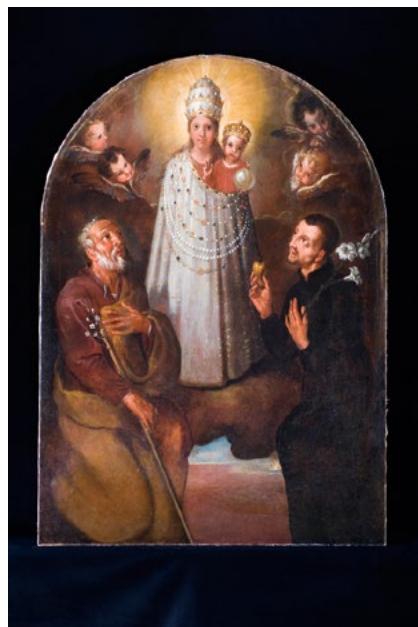
Slika 2. Stanje nakon radova

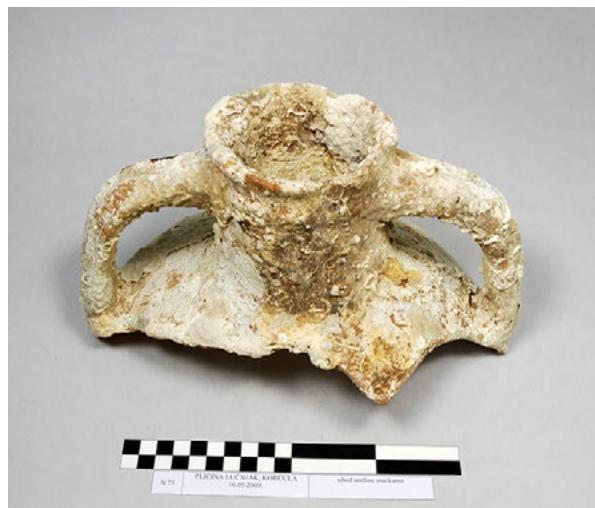
Slika 1. Posuda, stanje prije zahvata

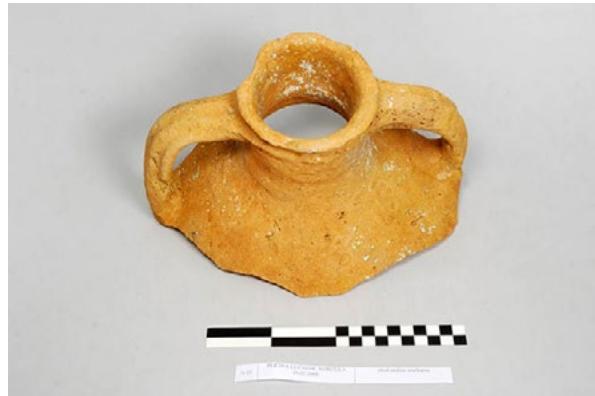
Slika 2. Posuda, stanje nakon zahvata

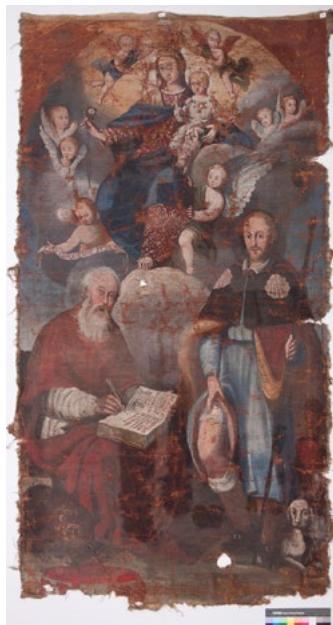
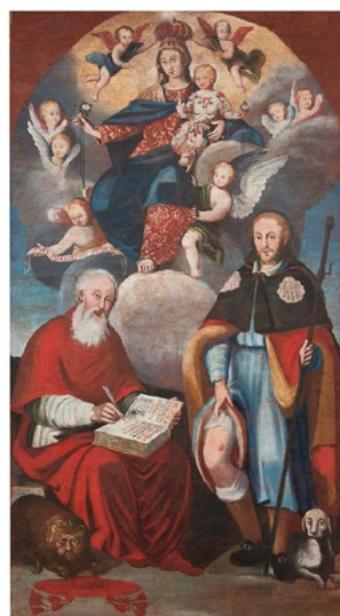
Slika je zatečena znatno oštećena, razmrvljenog oslika koji se izrazito osipao, pa su i manipulacija i tijek zahvata bili podređeni tome. Uz spomenuta oštećenja, slika je i s tehnološkoga aspekta puna nedostataka. Znatna količina fragmenata slikanoga sloja bila je dislocirana pa ih je prije svega trebalo vratiti na izvorno mjesto i konsolidirati. Vrlo upojna površina i gruba tekstura neimpregniranog lanenog platna otežavala je konsolidaciju izmrvljenog slikanog sloja, koji je trebalo ponovno povezati s nosiocem. Međutim, čvrstoća, fleksibilnost i dobra očuvanost tekstilnog nosioca otvorila je mogućnost nepodstavljanja cijele slike, nego samo ojačavanja rubnih dijelova novim platnenim trakama tzv. metodom *strip-lininga*. Kao potpora nosiocu, slika se s poleđine dodatno osigurava postavljanjem tzv.

*loose-lininga* (prethodno impregnirano novo platno napinje se na novi podokvir, a izvorni nosilac samo se oslanja na njega, izravno se napinjući na isti podokvir). Na taj se način izbjegava dodatno izlaganje slike otapalima i/ili zagrijavanju, kao i ocrtavanje izvornih šavova na lice, koje je neminovno prilikom svakog dubliranja na novo platno.

Konačni izgled slike određen je završnim fazama zahvata – rekonstrukcijom preparacije i slikanog sloja. Slika će biti prezentirana u crkvi pa je glavni razlog rekonstrukcije preparacije rizik od oštećivanja i gubitaka fragmenata slikanog sloja zbog promjena relativne vlažnosti u prostoru crkve. Kako se platno ne bi deformiralo utjecajem

vlage, za toniranje je odabrana preparacija, odnosno boja na bazi akrilne smole pripremljene u nepolarnim organskim otapalima. Razmotreno je nekoliko metoda rekonstrukcije i integriranja oštećenja slikanog sloja. Odabранo je rješenje nanošenja preparacije samo u svrhu obrubljivanja, odnosno sigurnosti sačuvanih fragmenata slikanog sloja. Retuš nije izведен, a boja rekonstruirane preparacije odgovara onoj izvornog platna. Na taj način prezentirani su sačuvani dijelovi slikanog sloja, a ostao je vidljiv razmjer gubitaka. Zbog reverzibilnosti zahvata, kao vezivo za preparaciju odabrana je akrilna disperzija.

S obzirom na to da se slika vraća u crkvu, s još dvije istoimene i istovremeno nađene slike (*Gospa od Karmela* i *Krštenje Kristovo*, Filippa Naldija i Francesca Fedrigazzija, koje su rekonstruirane integralnim retušem), odlučeno je da se oštećenja bojenoga sloja rekonstruiraju mitemtičkim retušem. Kako slika izvorno nije bila lakirana, rekonstrukcija bojenog sloja u retušu izvedena je bojama *Maimieri restauro*.

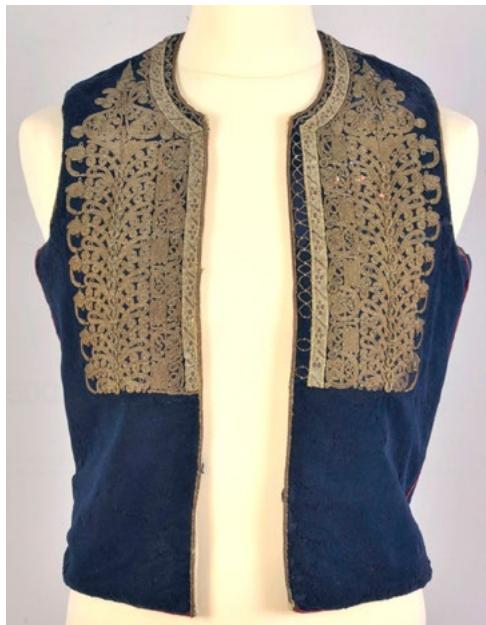
Slika 2. Prsluk, stanje nakon radova

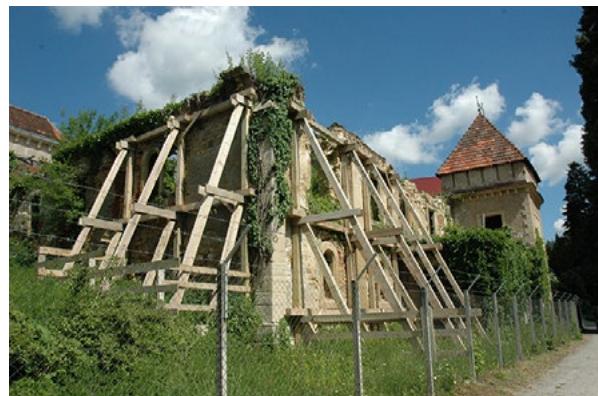
Slika 1. Drvene podupore na jugoistočnom uglu dvorca

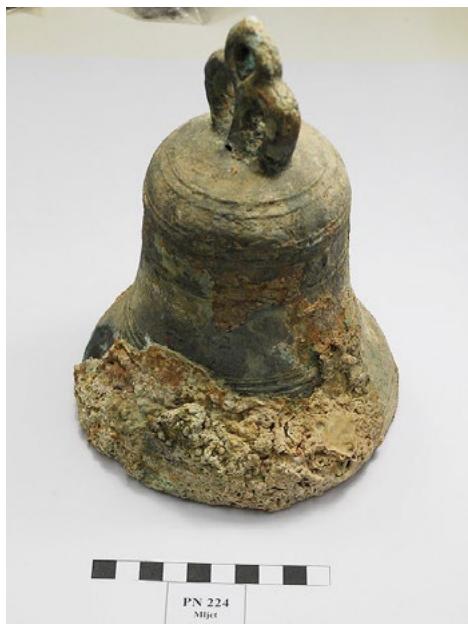
Slika 1. Brončano zvono, stanje prije radova

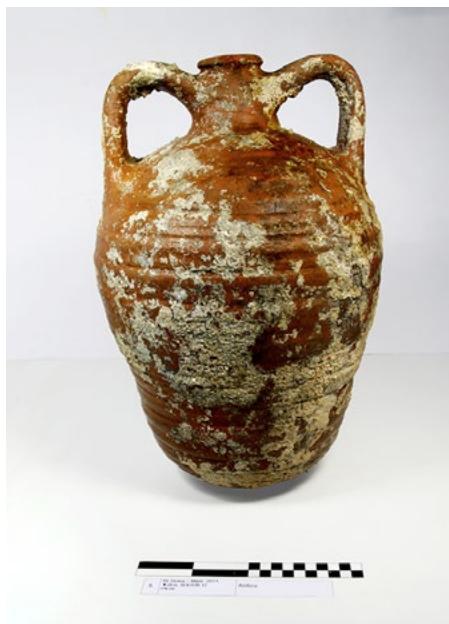
Slika 1. Amfora, stanje prije radova

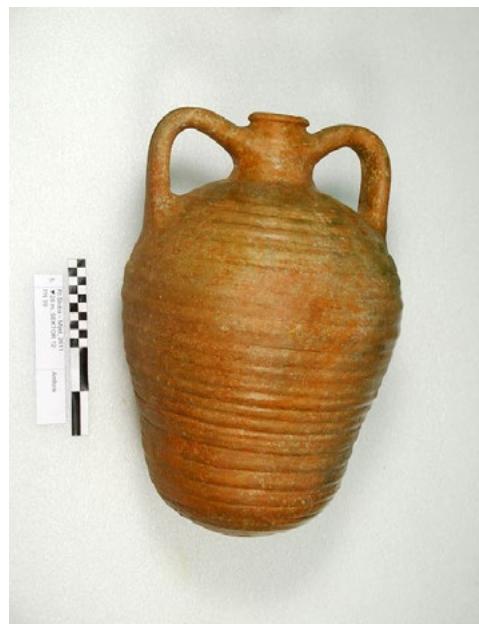
Slika 2. Amfora, stanje nakon radova

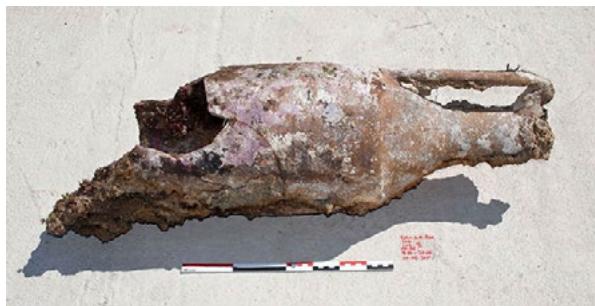
Slika 1. Amfora, stanje prije radova

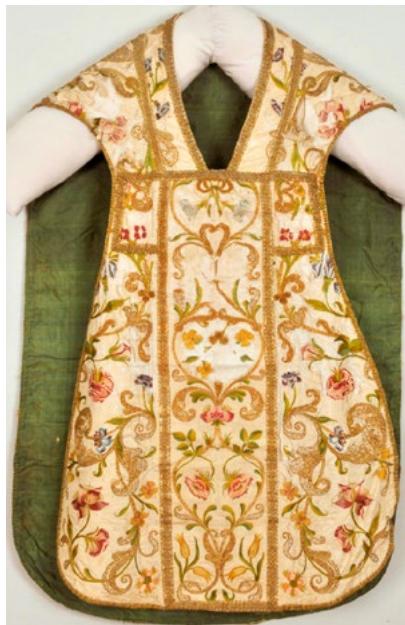
Stanje kazule bilo je loše, uzrokovano upotrebljom i lošim uvjetima pohrane. Površina predmeta bila je u cijelosti prekrivena slojem sitne prašine. Uočavale su se masne mrlje na vratnom izrezu otraga, mrlje od bijele pljesni te druge mrlje različitih boja na podstavnoj tkanini. Na glavnoj tkanini bilo je nekoliko manjih mrlja od voska. Zatečena je i paučina na pozlaćenoj traci u dnu vratnog izreza. Na glavnoj svilenoj tkanini bila su vidljiva brojna oštećenja u vidu većih i manjih otvora i pukotina, najizraženija na ramenim dijelovima, uz ovratnik i na prednjem dijelu ispod ovratnika. Vez sviljenim i pozlaćenim nitima bio je vrlo oštećen na istim mjestima: od nedostatka cijelih ili dijelova motiva do odvajanja niti od podloge. Manja oštećenja pozlaćenih traka bila su vidljiva na istim mjestima. Sitni otvori duž svih rubova (a naročito na dnu) te nekoliko većih otvora na gornjem dijelu nalazili su

se na svilenoj podstavnoj tkanini. Na predmetu je bilo i mnogo neprimjerenih intervencija. Smeđim pamučnim koncem zatvarana su oštećenja veza i pozlaćenih traka na gornjim dijelovima predmeta šivanjem kroz sve slojeve. Različitim bijelim koncima šivana su oštećenja glavne tkanine, a sivo-smeđim koncem zatvarana su oštećenja podstavne tkanine.

Slika 1. Kazula, stanje prije radova

Tijekom 2011. i 2012. godine izvedeni su konzervatorsko-restauratorski radovi na kazuli. Fotografski, grafički i pisano dokumentirane su sve faze radova, kao i sva oštećenja, mrlje, povjesne intervencije te konstrukcija predmeta. Provedena je identifikacija svih materijala. Analiziran je način izrade traka, tkanina, šavova i veza te zatečeni povjesni slojevi na predmetima. U konzervatorsko-restauratorskom zahvatu zadržane su sve povjesne intervencije (dvije zatečene podstavne svilene tkanine), osim onih koje su štetile predmetu, koje nisu odgovarale uobičajenim načinima izrade takvog tipa liturgijskog ruha ili koje su narušavale izgled predmeta. Zelena svilena podstavna tkanina odvojena je od ostatka kazule te je na

njoj proveden postupak mokrog uklanjanja nečistoća uz korištenje 4%-tne otopine deterdženta *Hostapon T* u de-stiliranoj vodi. Bijele plijesni i ostale nečistoće uklonjene su usisavanjem preko zaštitne mrežice. Oštećenja glavne i zelene podstavne tkanine podložena su odgovarajućim tkaninama i konzervirana šivanjem tankim sviljenim koncima. Starija bijela podstavna tkanina zaštićena je potpunim prekrivanjem sviljenom krepelinskom tkanicom. Oštećenja traka i veza konzervirana su šivanjem tankim sviljenim koncima. Vlaženje predmeta izvedeno je mjestimično maglicom vodene pare, a ravnanje je provedeno opterećivanjem bugaćice staklenim utezima. Zelena podstavna tkanina prišivena je na kazulu. Pribavljenja je kutija od beskiselinskog kartona i opremljena dodatnim elementima od beskiselinskih materijala (jastucima od termo PES vate, pamučnim i sviljenim platnom, folijom *Melinex*) za siguran prijevoz i pohranu predmeta. Kazula je tako pohranjena u kutiju i vraćena vlasniku.

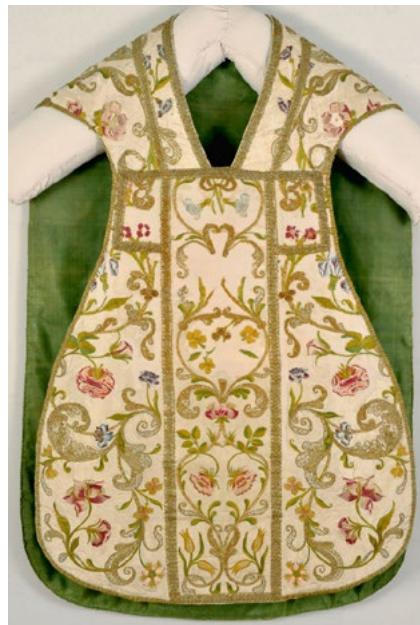
Slika 2. Kazula, stanje nakon radova

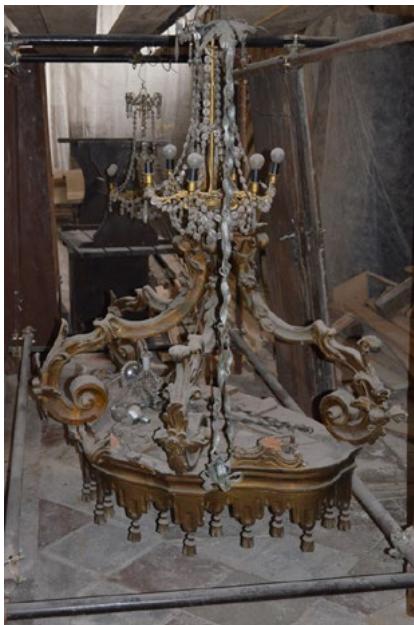
elementima, platnom, kartonom, metalnim profilima i čavlima. Oštećenja na pozlati zapunjena su tvrdokornim sivim kitom koji je i prelazio površinu samih oštećenja i sve je zajedno bilo preslikano brončanom bojom. Drvo je zatečeno izrazito nagrizeno crvotočinom, olabavljenih spojeva, uz gubitke drvenog nosioca i slikanih slojeva.

Slika 1. Stanje prije radova
