# PORTAL

**4/2013** Godišnjak Hrvatskog restauratorskog zavoda

## Radovi u 2012. godini

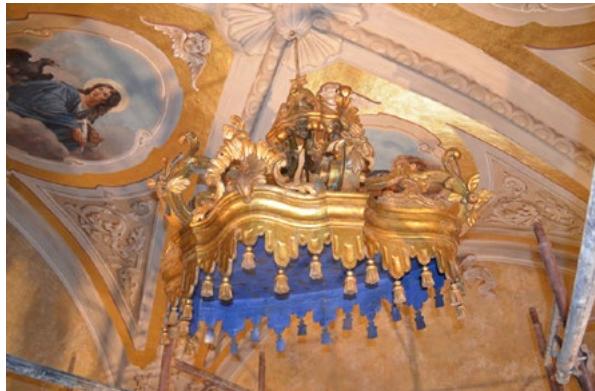
Slika 2. Stanje poslije radova

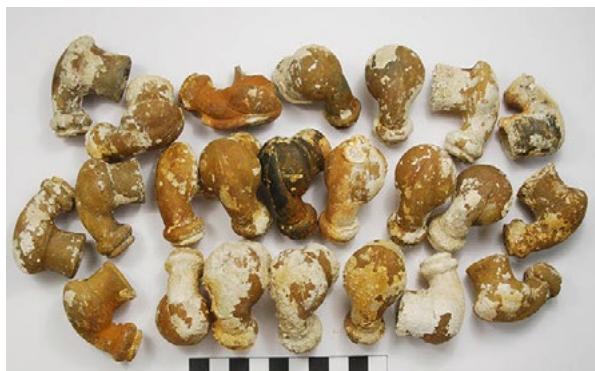
Slika 1. Keramičke lulice, stanje prije radova

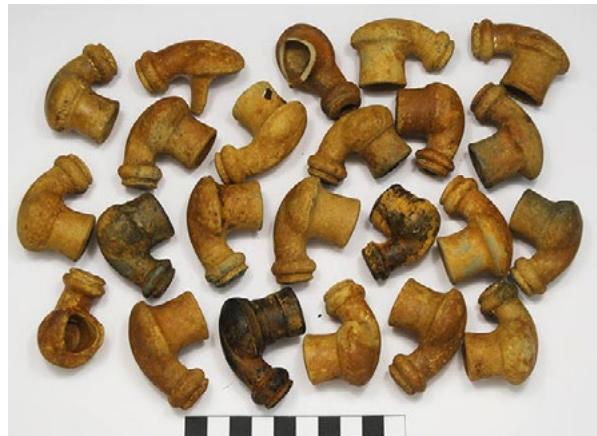
Slika 2. Keramičke lulice, stanje nakon radova

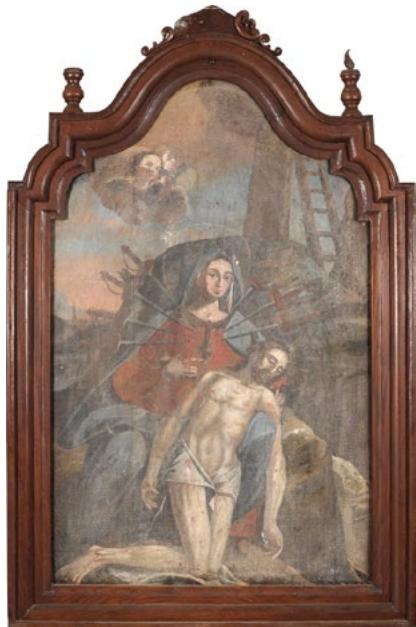
Slika 1. Stanje prije radova

poleđina očišćena suhim postupkom, a neadekvatne zakrpe su uklonjene. Ukrasni okvir podvrgnut je dezinfekciji gama-zračenjem. Provedeni su zatim istraživanja: UV snimanje, uzorkovanje za analize mikro-presjeka i vrste platna te test topivosti laka u organskim otapalima i omima na bazi vode. Lak s efektom bijelih mrlja po površini slike (*blooming*) izuzetno se teško topio; uklonjen je napoljetku kombinacijom organskih otapala, emulzija i lužnatog gela. Nestabilni slojevi osnove konsolidirani su, a na mjestu oštećenog platna umetnute su intarzije lanenog platna poliamidnim vezivom. Kako slika nije imala rubove pomoću kojih bi je bilo moguće napeti na podokvir, izvedena je njihova nadoknada metodom *strip-lininga*, nakon čega je slika napeta na novi podokvir. Radovi nadoknade u sloju preparacije izvedeni su kitanjem pomoću toniranog kita na bazi polivinil-acetata te njegovom obradom kako bi se što uspješnije imitirala površina slikanog sloja. Posebno zahtjevan bio je retuš: prilikom čišćenja otkriveno je da je u prijašnjoj slikarskoj intervenciji izmijenjena kompozicija šaka Bogorodice, tj. doslikana je bila lijeva šaka koja drži desnu, a slikani je sloj na njima bio oštećen u velikoj

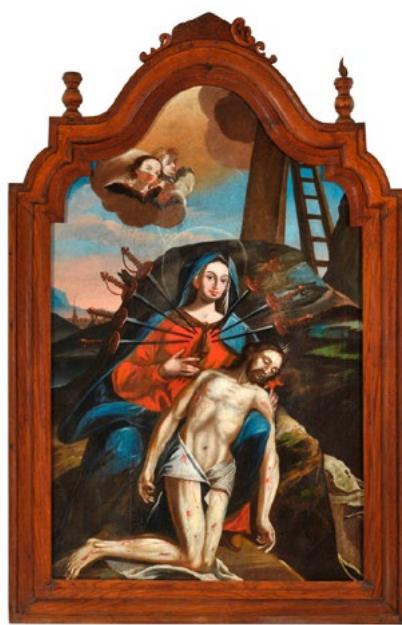
Slika 2. Stanje nakon radova

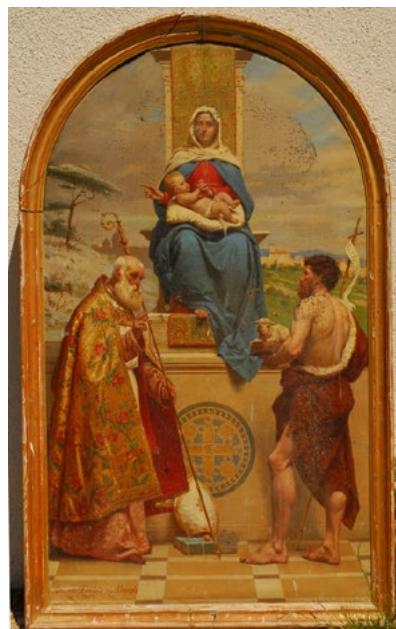
Slika 1. Stanje prije radova

osnove, postavljanje novog sloja bolusa i nove pozlate na oštećene dijelove okvira.

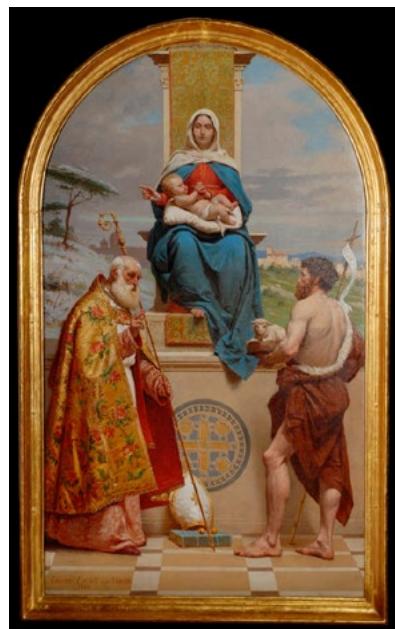
Slika 2. Stanje nakon radova

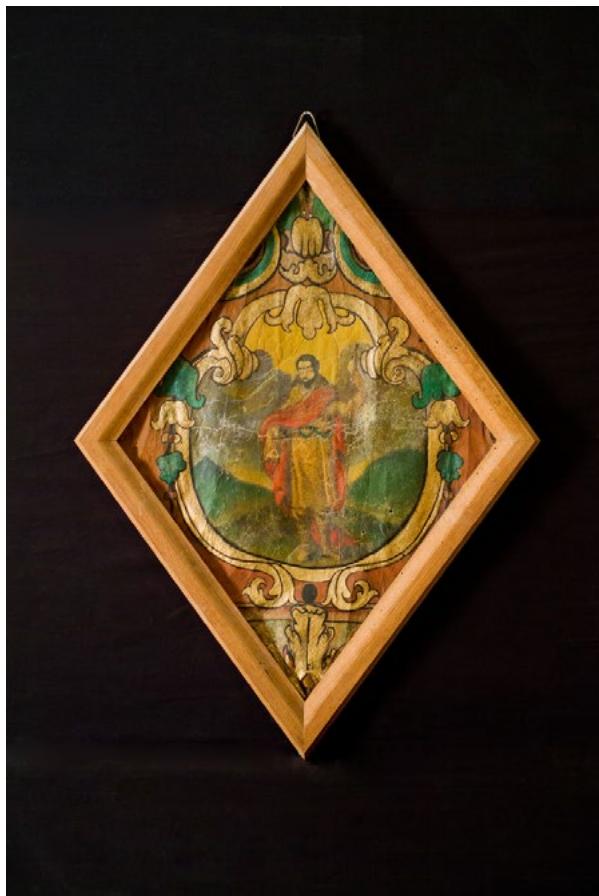
Slika 1. Stanje prije radova

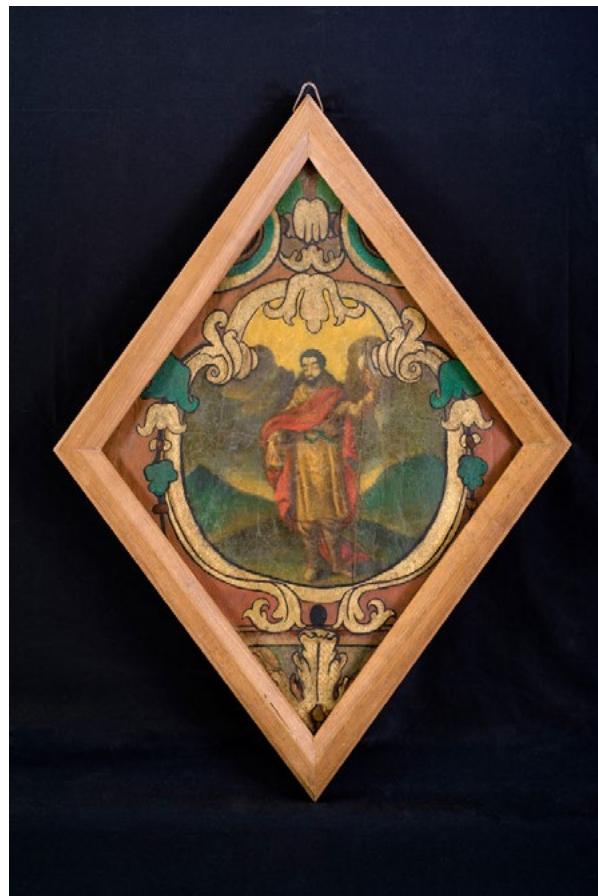
Slika 2. Stanje nakon radova

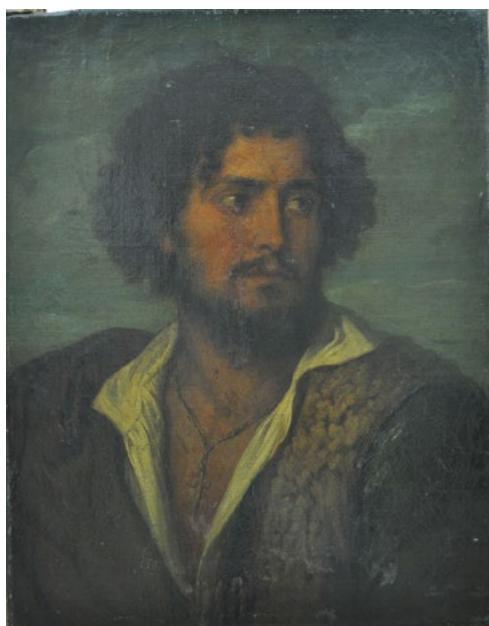
Slika 1. *Portretna studija Rimljanina*, stanje prije radova

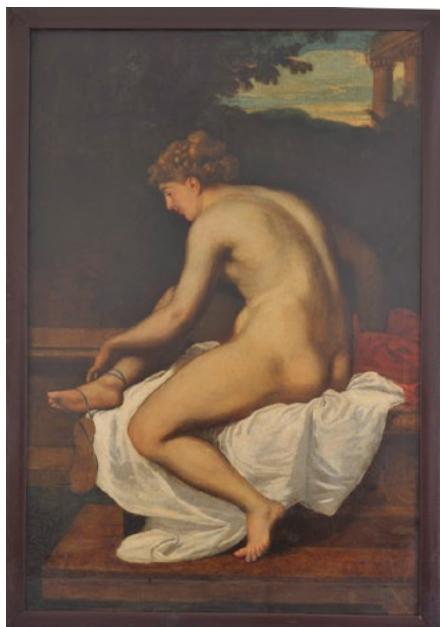
Slika 1. *Venera pri kupanju*, stanje prije radova

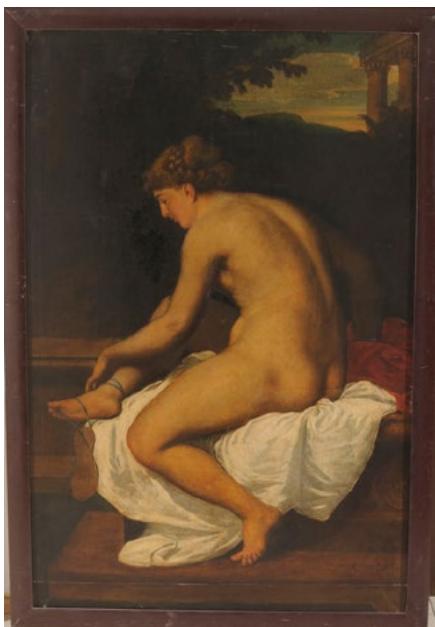
Slika 2. *Venera pri kupanju*, stanje nakon radova

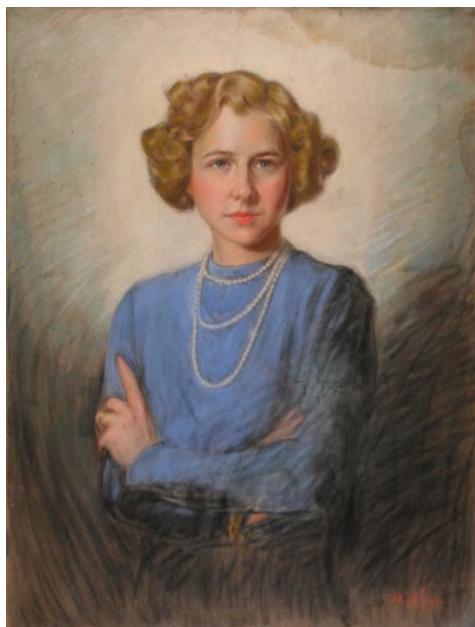
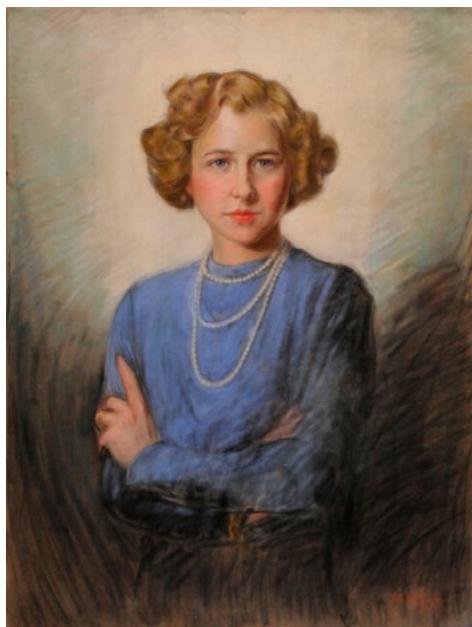
uglavnom bili uz rubove. Na istoj umjetnini nalazili su se tragovi prethodne restauratorske intervencije na predjelu nadlaktice grofičine lijeve ruke, gdje je nedostajući dio nosioca rekonstruiran djelićima slike izrezanima s bočne strane umjetnine. Oko zalijepljenih nadopuna ocrtavale su se tamne mrlje od ljepila. Velika površina u gornjem desnom kutu slike bila je prekrivena dvjema vodenim mrljama vidljivima kao tamnosmeđe obojenje. Oštećenja nastala od djelovanja insekata bila su vidljiva na crtežu *Lisnati grm*.

Slika 1. *Klara grofica Pejačević, rođ. Inkey de Pallin*, stanje prije radovaSlika 2. *Klara grofica Pejačević, rođ. Inkey de Pallin*, stanje nakon radova

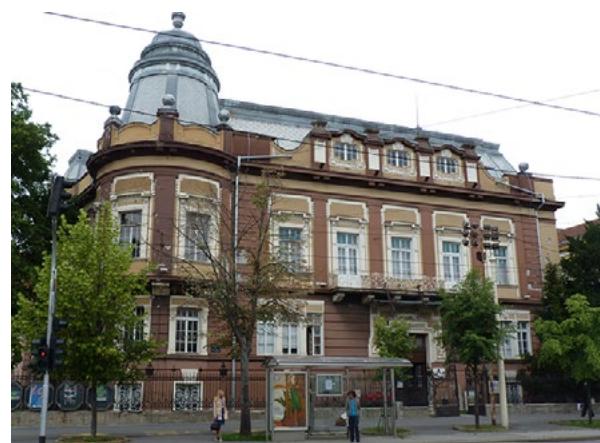
Slika 1. Pročelje kuće

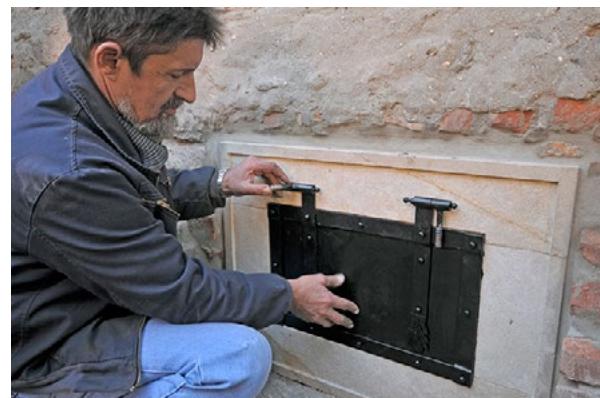
Slika 1. Montaža željeznih zaklopница na okvire podrumskih prozora

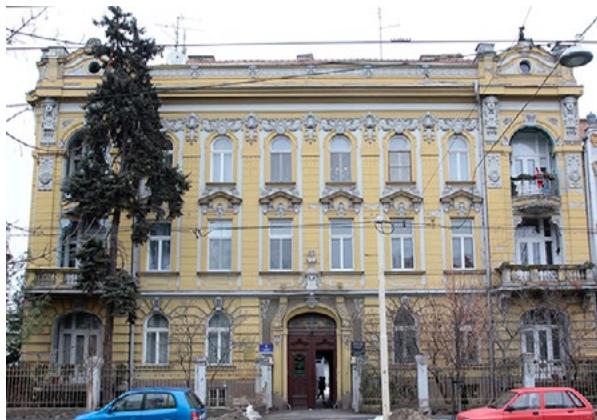
Pročelja kuće posljednji su put cijelovito obnovljena 1986. godine, no od tada je pročelje znatno oštećeno. Konzervatorsko-restauratorskim istraživanjima obuhvaćeno je

Slika 1. Pročelje kuće

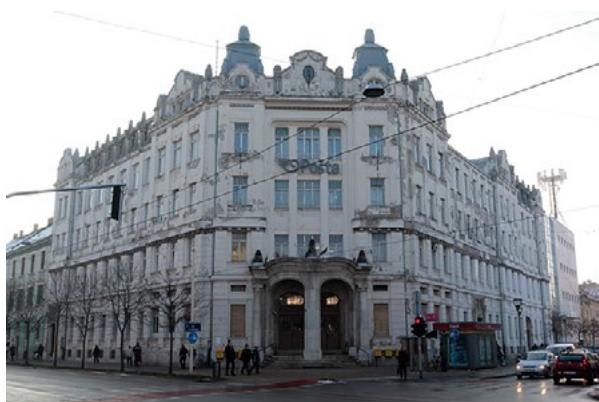
Slika 1. Ulično pročelje

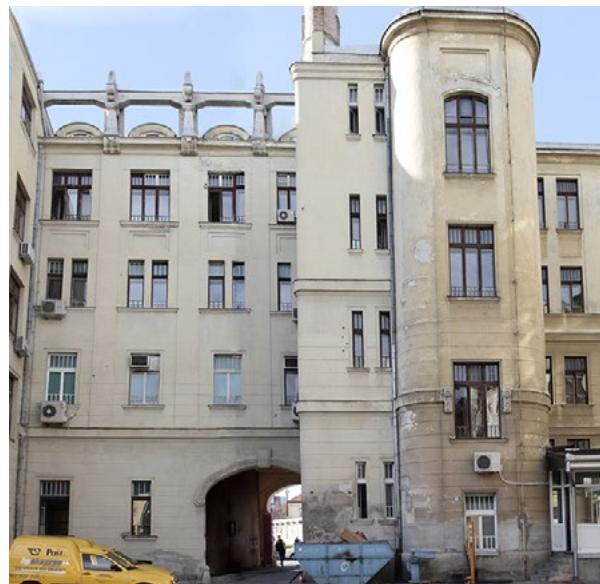
Slika 2. Detalj dvorišnog pročelja

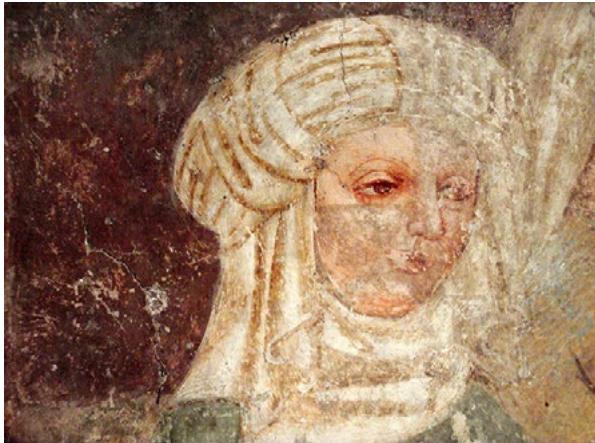
Slika 1. Proba čišćenja slikanog sloja

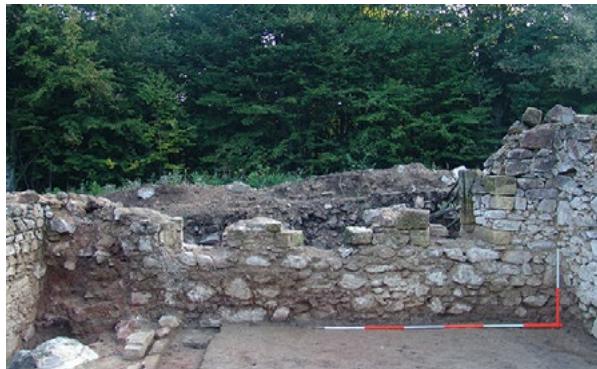
Slika 1. Pogled na zapadno pročelje istočnog zida refektorija/kapitularne dvorane nakon istraživanja 2006. godine  
Slika 2. Pogled na zapadno pročelje istočnog zida refektorija/kapitularne dvorane nakon gradevinskih radova 2012. godine

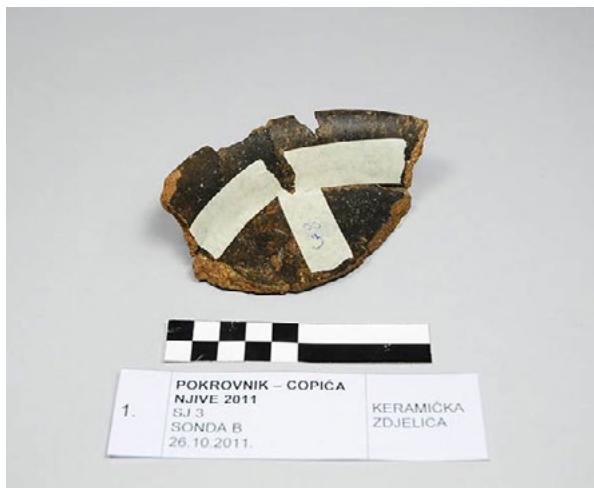
Slika 1. Posudica, stanje prije radova

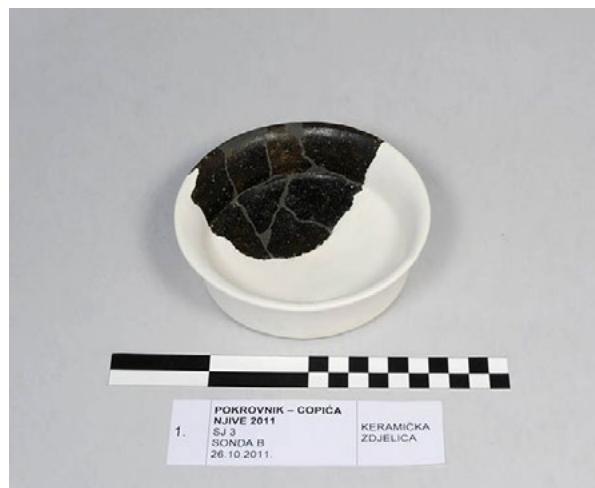
Slika 2. Posudica, stanje nakon radova

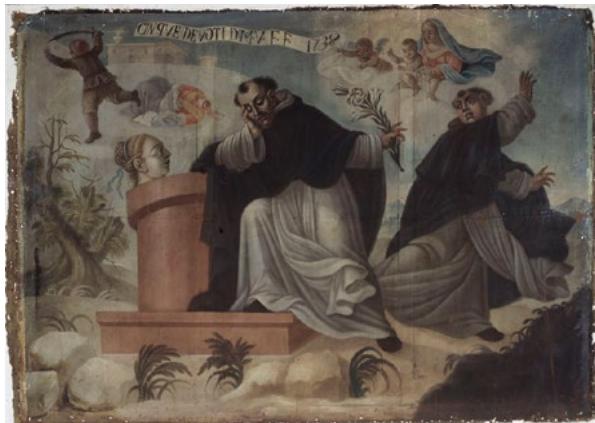
Slika 1. Stanje prije radova

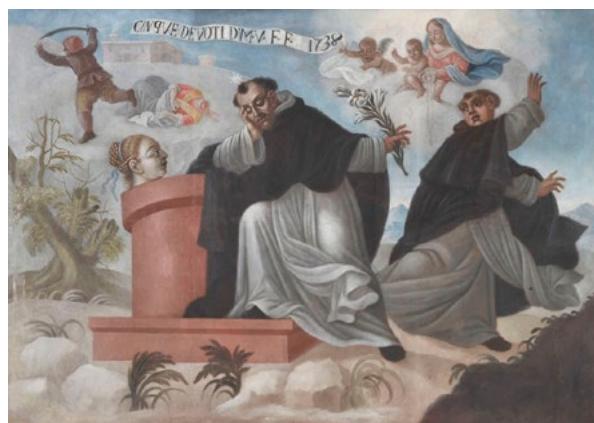
Slika 2. Stanje nakon radova

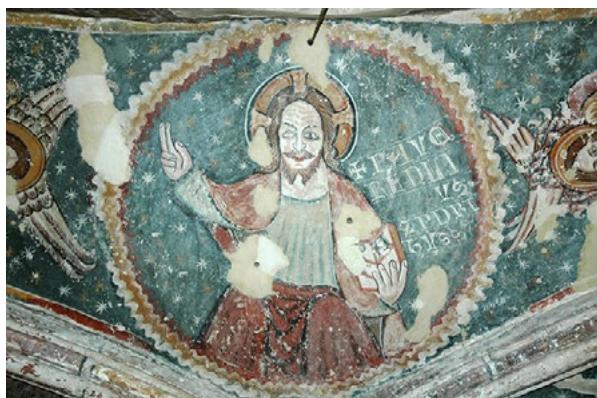
Slika 1. Svetište, zapadno svodno jedro, stanje prije radova 2012.

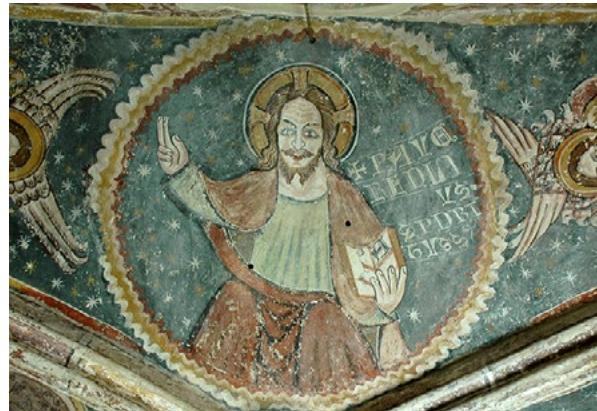
Slika 2. Svetište, zapadno svodno jedro, stanje nakon radova 2012.

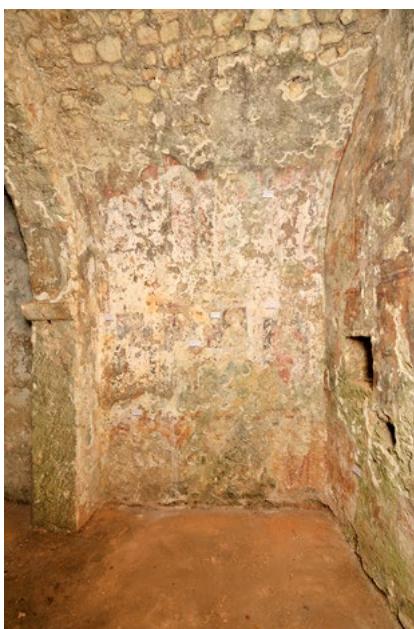
Slika 1. Pogled na desni dio sjevernog zida prije radova

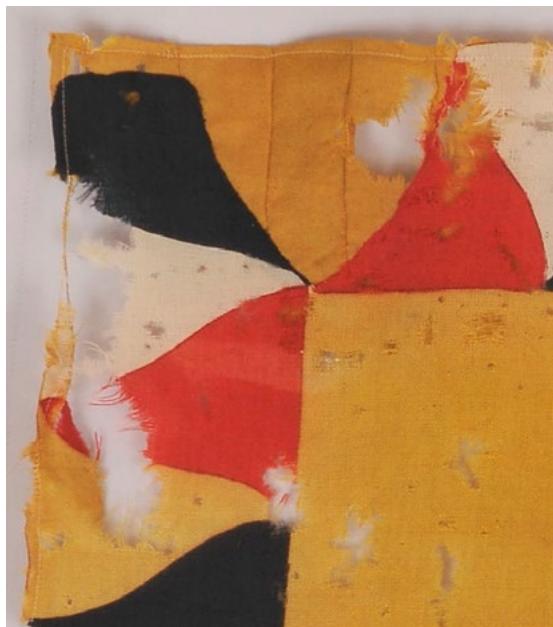
Slika 1. Detalj zastave, stanje prije radova

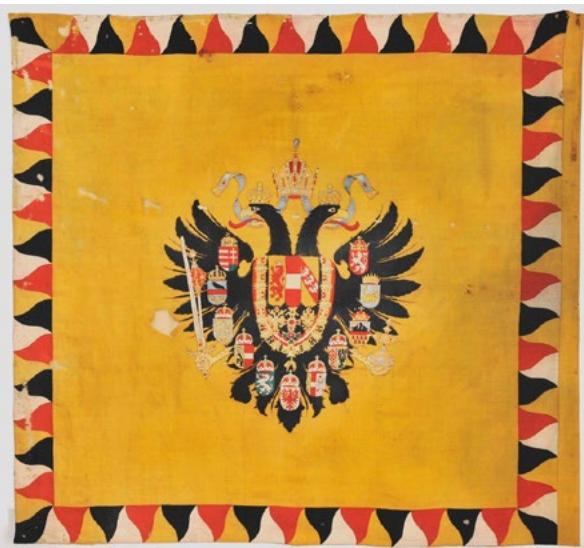
Slika 2. Zastava, stanje nakon radova

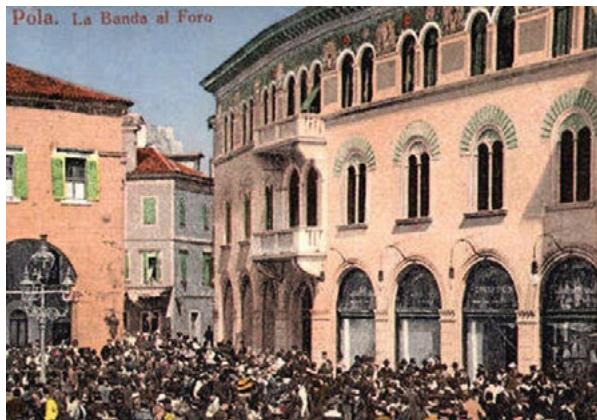
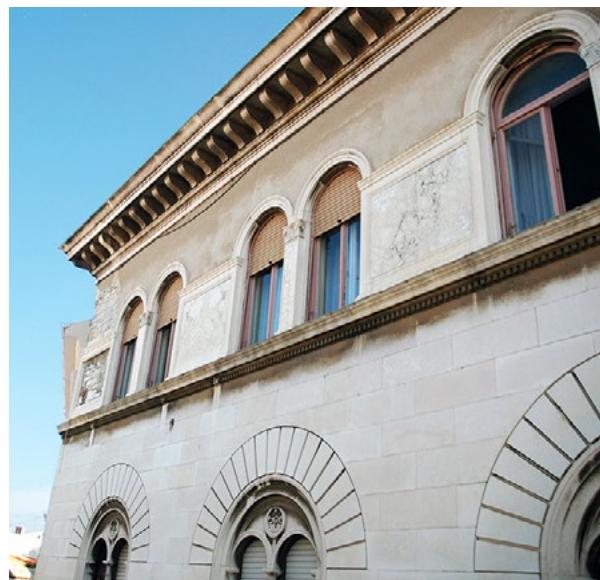
Sondiranjem je utvrđeno da zidni oslik vidljiv na povijesnim fotografijama nije sačuvan. Pročelje je najvjerojatnije stradalo u bombardiranju tijekom Drugoga svjetskog rata. Oštećena građa zida najvjerojatnije je nadomještена opekom, dok je na mjestima oštećenja žbukanoga sloja nanesena svjetlosiva žbuka finije granulacije s bijelim i crnim sitnim kamenjem.

Slika 1. Povijesna fotografija pročelja zgrade na Forumu 2

Slika 2. Detalj pročelja danas

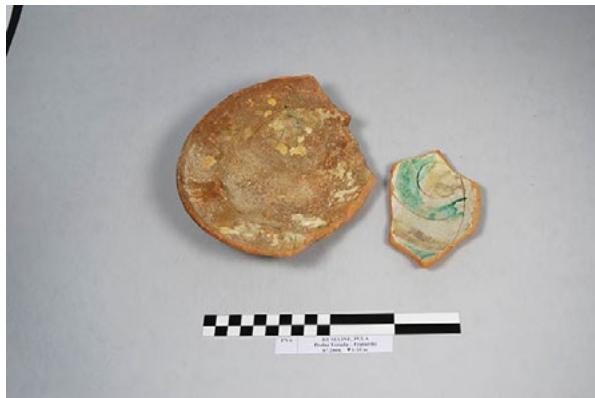
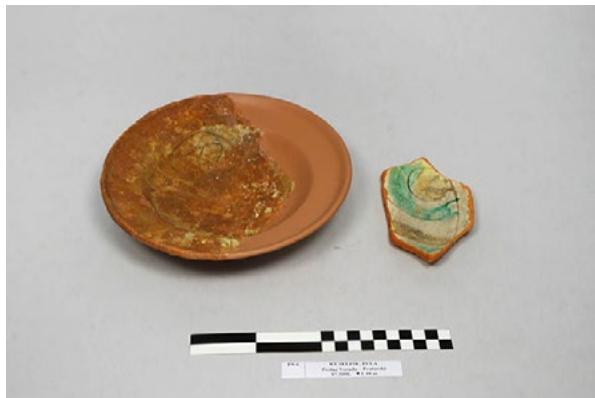
Slika 1. Posuda, stanje prije zahvata

Slika 2. Posuda, stanje nakon zahvata

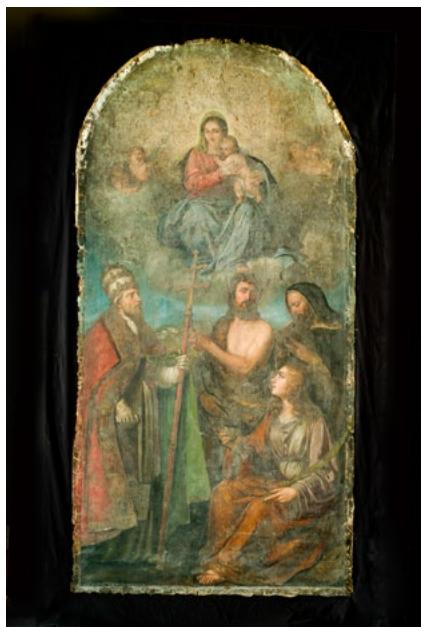
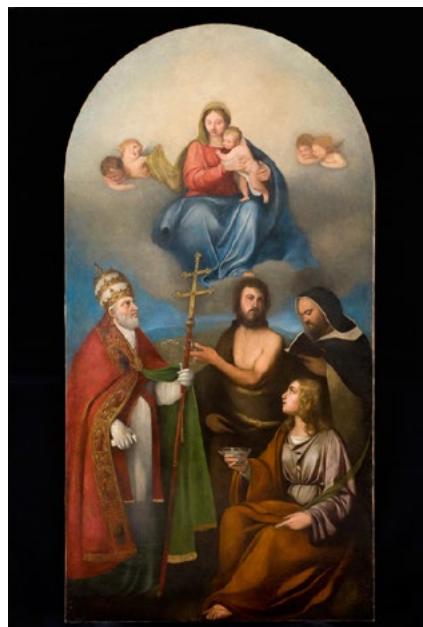
Slika 1. Stanje prije radova

Slika 2. Stanje nakon radova

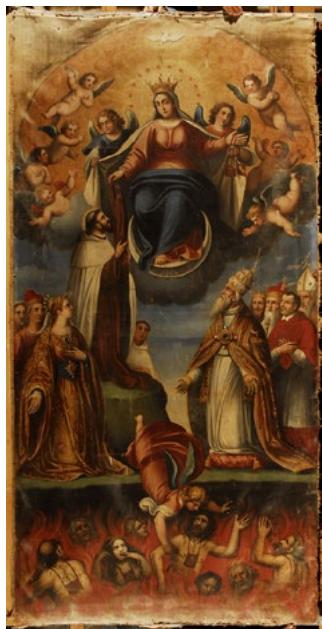
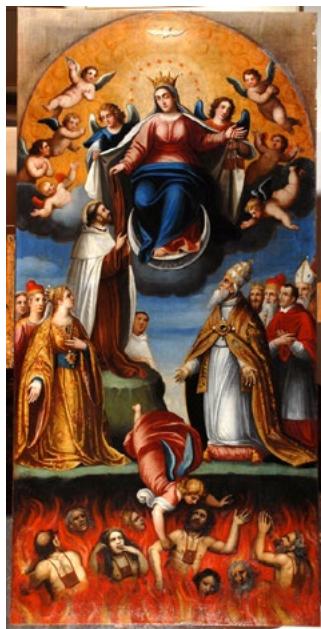
strukture. Spojeni su šavom koji se proteže okomito desnom stranom i koji je vidljiv na poleđini. Manja oštećenja nosioca bila su mehaničke prirode, uglavnom na rubnim dijelovima platna, u vidu rupica nastalih zakucavanjem čavala na pravokutni unutarnji okvir, iako slika u gornjem dijelu završava polukrugom. Izvorno je preparirana tankim slojem tonirane tutkalno-kredne preparacije. Na licu nije bilo vidljivih podbuhlina. Izvorni slikani sloj bio je prekriven slojem površinske prljavštine, atmosferskih čestica, sitnim nakupinama voska i tragovima curenja boje. Krakelire su difuzno rasprostranjene, najzastupljenije na Bogorodičinu plavom plaštu. Slikani sloj pokazivao je nestabilnost u donjem dijelu slike, uz njezin rub. Zatečen je sa slojem mat laka koji je s vremenom potamnio.

Slika 1. Stanje prije radova

Slika 2. Stanje nakon radova

Konzervatorsko-restauratorski radovi obuhvatili su izradu pisane, grafičke i fotografске dokumentacije, preventivnu zaštitu, uklanjanje površinske prljavštine, konsolidaciju nosioca, pripremu i podstavljanje novim platnom, izradu novog podokvira i napinjanje slike, čišćenje sloja starog potamnjelog laka, kitiranje i obradu oštećenih površina, podslikavanje gvaš bojama, izolacijsko lakiranje, završni retuš lakirnim bojama, lakiranje, pripremu umjetnine i transport.

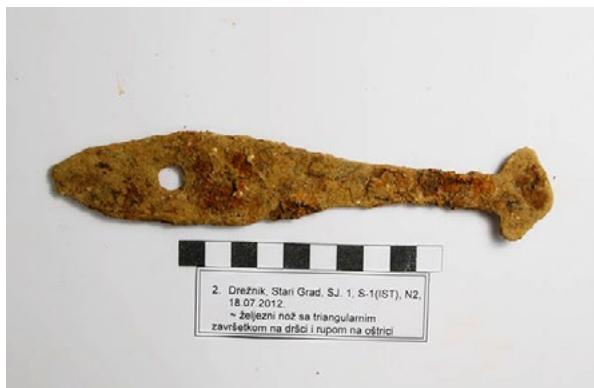
Slika 1. Željezni nož, stanje prije zahvata

Slika 2. Željezni nož, stanje nakon zahvata

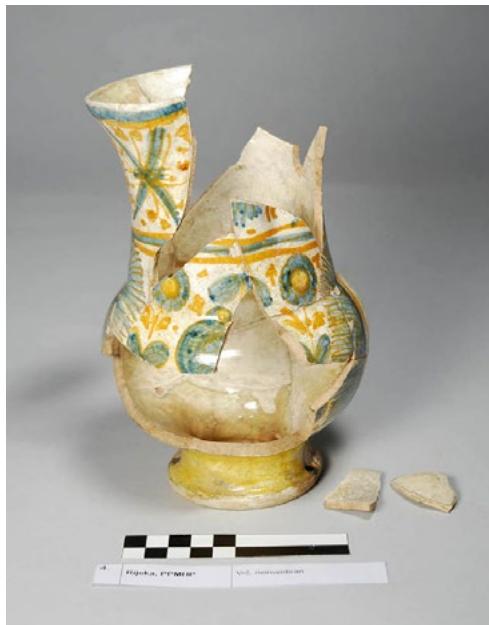
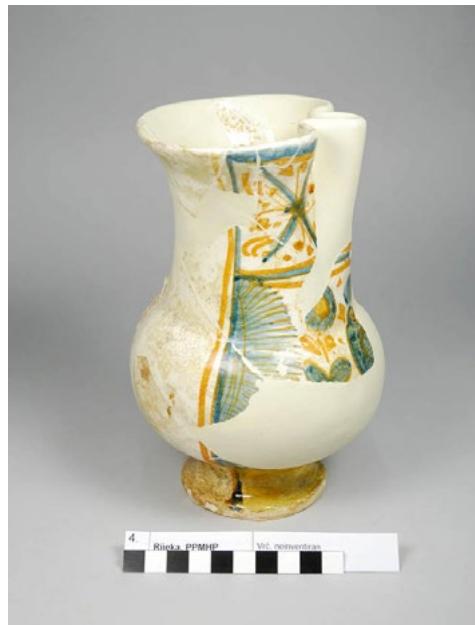
Slika 1. Vrč, stanje prije radova

Slika 2. Vrč, stanje nakon radova

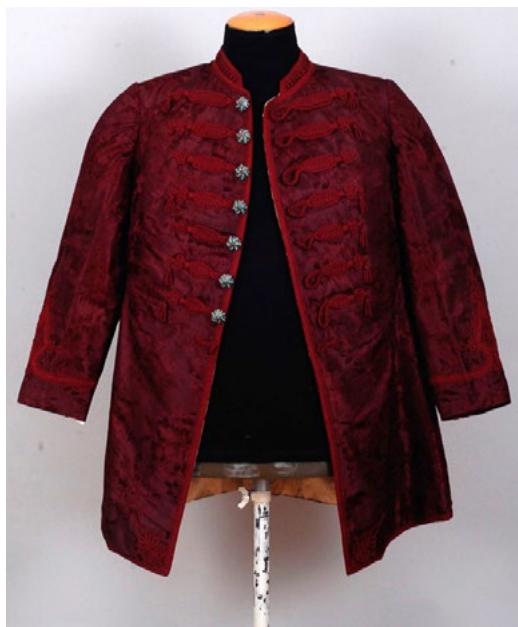
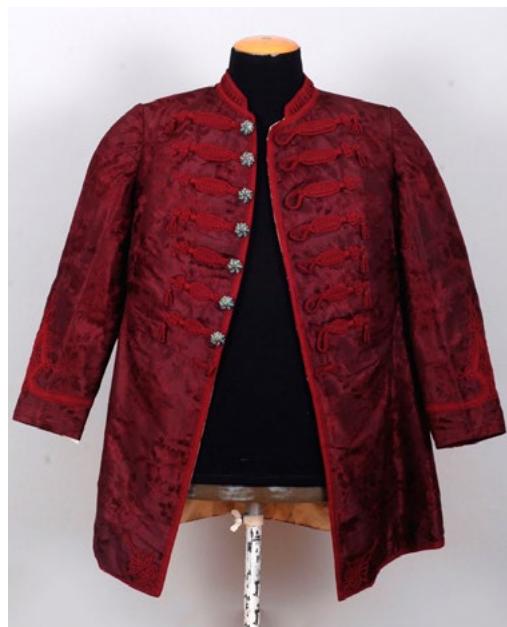
i krte svile. Zatečene su i mrlje nepoznatog porijekla te poderotine nastale od upotrebe i neadekvatnog deponiranja, i to naročito na spoju rukava, prednjice i leđa. Na ovratniku je izlomljena i savinuta pozamenterijska traka, a crveni svileni damast je po cijeloj površini izgužvan. Na unutarnjoj strani, u predjelu podpazušja, vidljive su mrlje od znoja, a prisutne su i mrlje nastale od neadekvatnih uvjeta deponiranja. Oštećenja na površini svilenog damasta i podstave vidljiva su u obliku poderotina i rupa, a mjestimično u oštećenjima nedostaje i osnova te je vidljiva samo potka. Na petljama za zakopčavanje nedostaju stilizirani pomponi. Sva puceta su potamnjela i prekrivena slojem oksida.

Slika 1. Dolama Vinka Zmajića, stanje prije radova

Slika 2. Dolama Vinka Zmajića, stanje nakon radova

zahvat koji je obuhvatio izradu pisane, fotografске i grafičke dokumentacije, uklanjanje prijašnjih neadekvatnih intervencija, suho i mokro čišćenje kojem su prethodile probe, na kravati je dodatno izvedeno kemijsko čišćenje da bi se uklonile masnoće i nečistoće te bojenje materijala u zadani ton. Potom je na oba predmeta izvedeno relaksiranje materijala i zatvaranje oštećenja na glavnoj

i podstavnoj tkanini, a na dolami čišćenje puceta i zatvaranje oštećenja na pozamenterskim trakama te izrada pompona. Izvedeno je također toplinsko izravnavanje te spajanje dijelova predmeta u cjelinu. Izrađena je oprema za kutiju i predmete po mjeri te su predmeti su transportirani vlasniku.

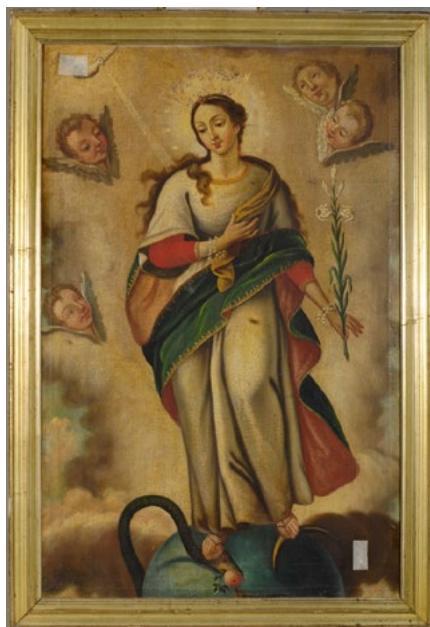
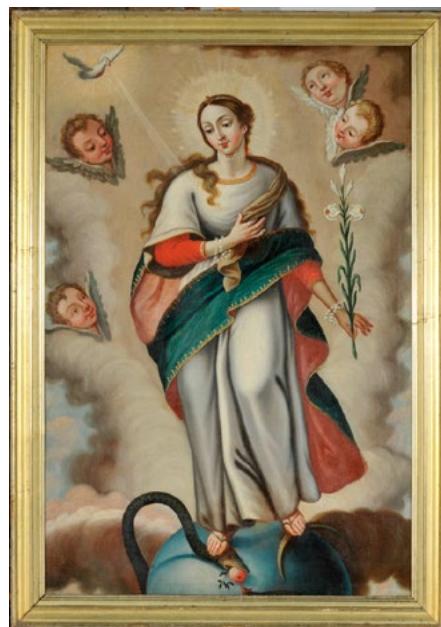
Slika 1. Stanje prije radova

Slika 2. Stanje nakon radova

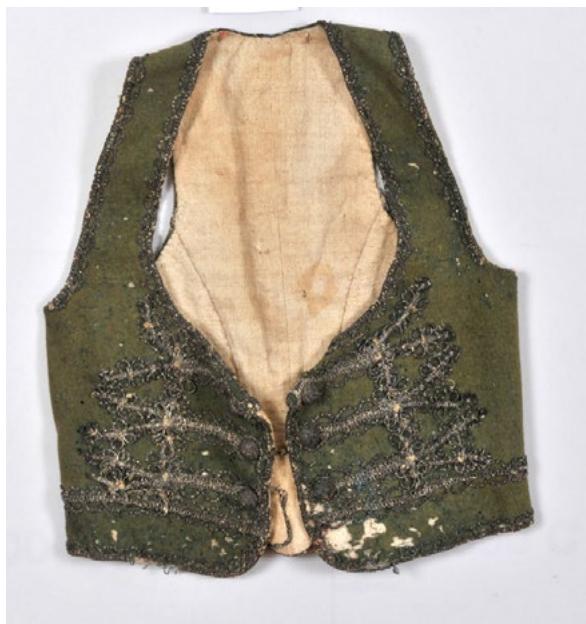
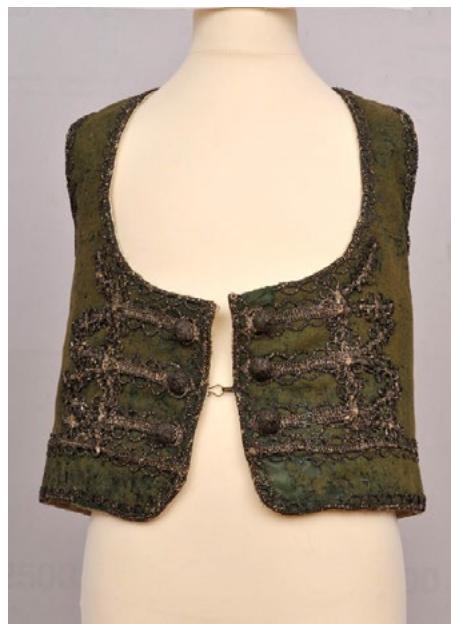
Slika 1. Stanje prije radova

Slika 2. Stanje nakon radova

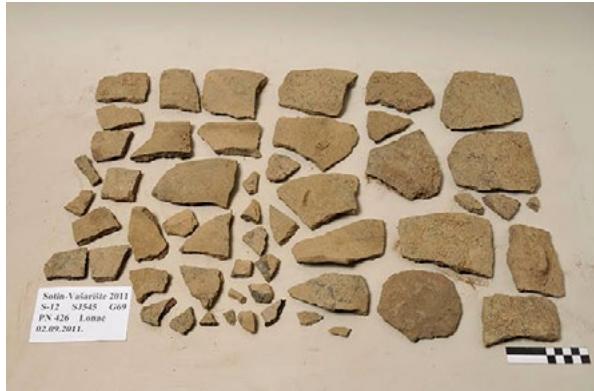
Slika 1. Lonac, stanje prije radova

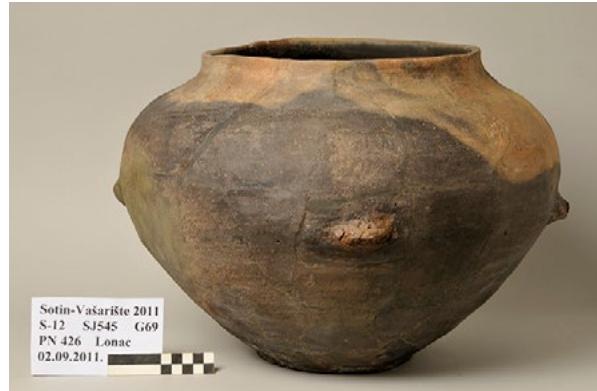
Slika 2. Lonac, stanje nakon radova

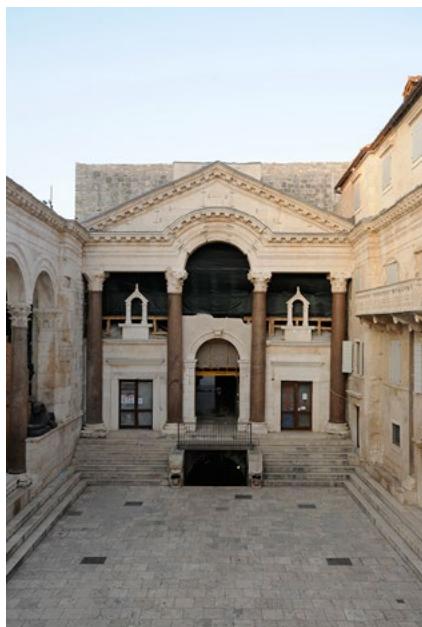
Slika 1. Pogled na Peristil, stanje nakon radova

Konzervatorsko-restauratorski zahvati obuhvatili su čišćenje kamene plastike i povjesnih žbuka, uklanjanje cementnih nanosa i željeznih sljubnica, sanaciju strukturnih oštećenja na kamenu, fugiranje spojnica, rekonstrukcije nedostajućih dijelova kamena, desalinizaciju i završnu zaštitu kamena. Uz konzervatorske radove, rađeni su i građevinski radovi na krovu Protirona (koji je postavljen u 20. st. s namjerom djelomične rekonstrukcije izvornog stanja). Krov je zamijenjen novim, ali ovaj put s namjerom da se stabilizira i ukruti cijeli konstruktivni sustav Peristila.

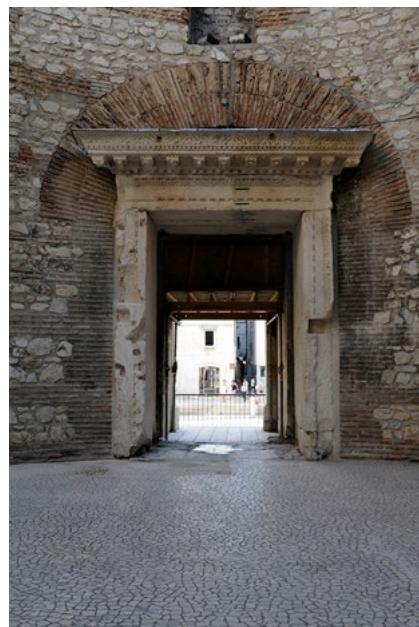
Slika 2. Pogled na portal Vestibula, stanje nakon zahvata

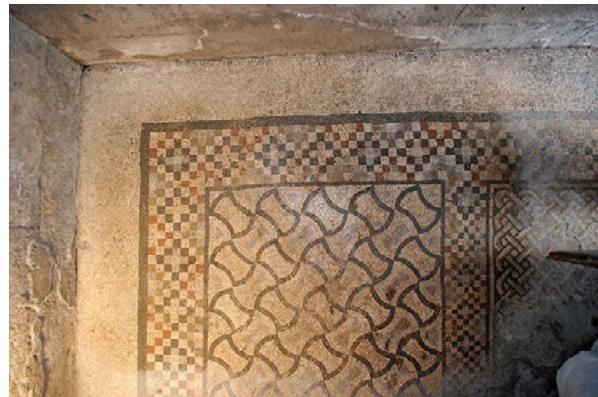
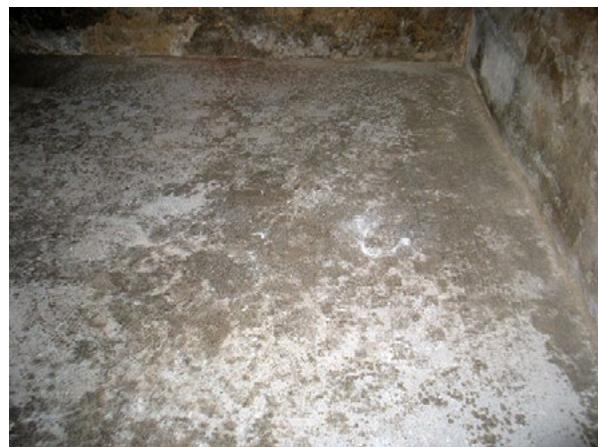
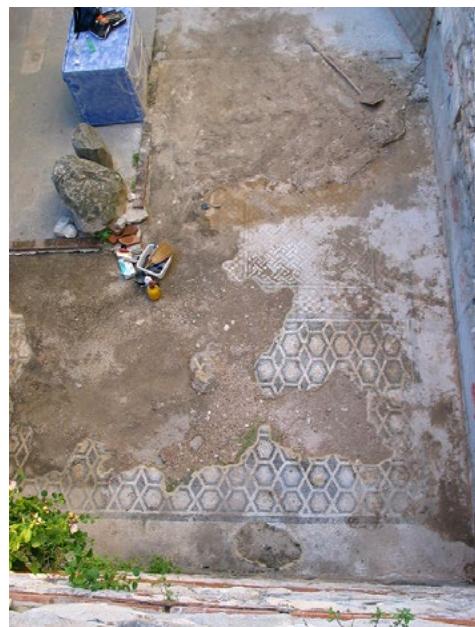
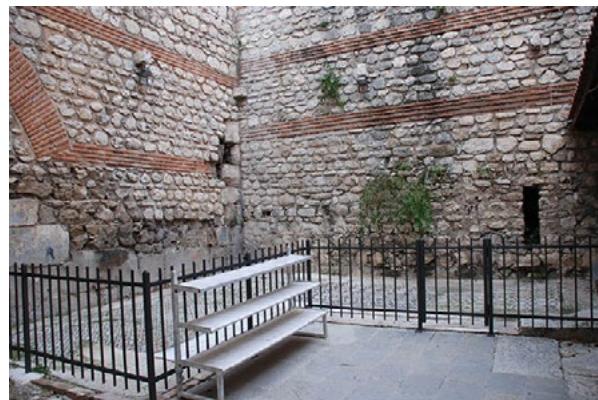
Glavni uzrok propadanja sjevernog, većeg mozaika bila je zapuštenost, te obilne oborinske vode koje su se slijevale s više od petnaest metara visine na lice mozaika, stvarajući velika oštećenja na licu i podlozi te velike luke na kojima je došlo do rasipanja kockica i mrvljenja podlage. Poguban je bio i utjecaj vegetacije, kao i dostu-

pnost lokaliteta prolaznicima koji nesmetano borave i ostavljaju smeće. Južni, manji dio mozaika u prizemlju kuće pretrpio je oštećenja od vlage, zbog neadekvatnog provjetravanja prostorije.

Na mozaiku u prostoriji rekonstruirana je većina nestabilnih područja, koja obuhvaća rubove mozaika i lakune.

U dogovoru s Konzervatorskim odjelom u Splitu, dio mozaika na otvorenom ograđen je provizornom ogradom da bi se spriječilo hodanje po ploham, ali je zadržana dostupnost javnosti.

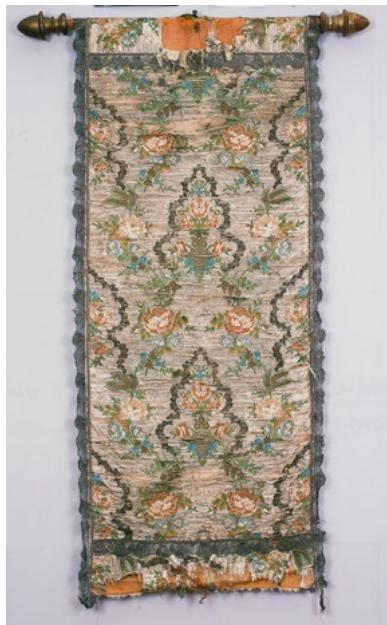
Zastava je zatećena u izrazito lošem stanju zbog starosti i izloženosti nepovoljnom utjecaju svjetla, insekata, prašine i promjenama mikroklimatskih uvjeta koji su uzro-

kovali krhkost tekstila i propadanje tkanine. Oštećenja na brokatnoj tkanini nastala su zbog pucanja svilene osnove, čime je došlo do odvajanja niti potke po cijeloj površini. Tkanina je bila onečišćena prašinom i pijeskom koji se uvukao u samu strukturu tkanine. Po cijeloj površini brokatne tkanine uočene su prijašnje intervencije u vidu strojnih i ručnih prošiva na dijelovima na kojima je došlo do razdvajanja i pucanja niti. Tkanje pozlaćenim lamelama na određenim je dijelovima bilo djelomično ili potpuno oštećeno. Lamele su bile patinirane i prilično krhke zbog pucanja svilnih veznih niti. Pletena čipka mjestimično je bila odvojena od rubova zastave, patinirana je i uvijena. Na donjem dijelu zastave pleteni dio čipke potpuno je nedostajao, ostala je samo gornja pletena rubna traka. Plava podstava zatećena je u dobrom stanju očuvanosti, nema vidljivih oštećenja osim promjene boje iz tamnije u svjetliju. Tijekom istraživanja utvrđeno je da se ispod plave podstave nalazi još jedna svilena ružičasta podstava. U vrlo je lošem stanju, suha i krta, a oštećenja po čitavoj površini u vidu razderotina i rupa prate, zbog strojnog

Slika 1. Stanje prije radova

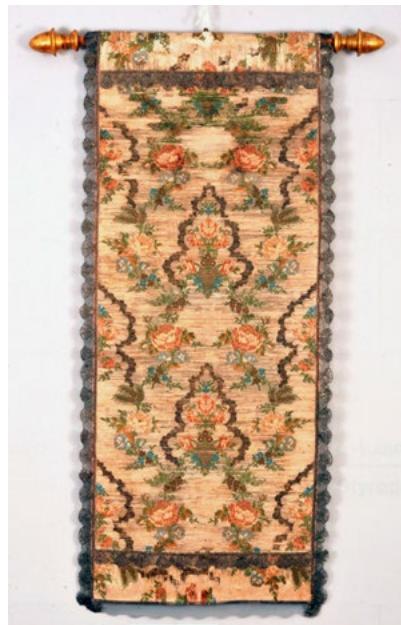
Slika 2. Stanje nakon radova

Konzervatorsko-restauratorski radovi u 2011. godini obuhvatili su dokumentiranje stanja predmeta i provedenih zahvata; grafički su prikazana oštećenja, povijesni slojevi, uzorak raporta, struktturna analiza tkanine i dimenzije predmeta. Provedena je identifikacija svih materijala. Neprimjerene intervencije su uklonjene i konstruktivni dijelovi razdvojeni. Nečistoće su očišćene suhim i mokrim postupcima na podstavnoj tkanini, glavnoj brokatnoj tkanini i čipki. U 2012. godini izvedeni su cjeloviti konzervatorsko-restauratorski radovi. Sva oštećenja izvornih tkanina podložena su odgovarajućim tkaninama i konzervirana šivanjem tankim sviljenim kon-

cima. Oštećenja čipke konzervirana su šivanjem tankim sviljenim koncima i dodatno zaštićena slojem tila, čime je i rekonstruiran nedostajući dio. Provedeno je relaksiranje i ravnjanje gotovih konstruktivnih dijelova te njihovo spajanje, podlaganje i prišivanje rubnih ojačanja, potom izrada i prišivanje tunela za drveni nosač. Na pozlaćenim tokarenim ukrasima drvenog nosača, u suradnji sa zavodskim Odsjekom III za drvenu polikromiranu skulpturu i namještaj, izvedeni su konzervatorsko-restauratorski radovi čišćenja od zlatnog premaza acetonom i 96%-nim denaturiranim etilnim alkoholom. Oštećenja su zatvorena krednim kitom, izvedena je nova pozlata 23-karatnim zlatnim listićima, a potom i retuš.

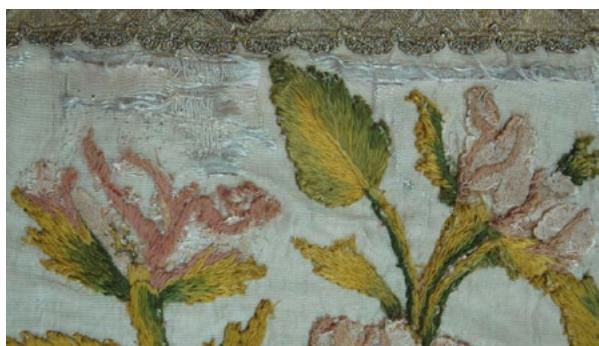
zatječemo također otkriva starost i svojevrsnu oštećenost. Sve tkanine predmeta bile su isušene i onečišćene sitnom prašinom. Na podstavi i glavnoj tkanini nalazio se priličan broj otvora i pukotina, naročito uz sredinu gornjeg, ravnog ruba te duž ovalnog ruba. Na podstavi je bio umetak od crvenog svilenog damasta. Između glavne i podstavne tkanine nalazi se lanena međupodstava koja je također zatečena u lošem stanju očuvanosti.

Zbog neprimjerenog načina izlaganja, tijekom vremena su na predmetu nastala oštećenja u obliku hrđavih rupica duž cijelog gornjeg ruba. Prilično su uporabom oštećene i trake sa sredine gornjeg ruba i kopče. Pozlaćene i posrebrenе niti bile su patinirane te velikim dijelom odvojene od cjeline. No najveća oštećenja zatečena su na vezu raznobojnim sviljenim nitima. Vezeni fragmenti na mnogim su mjestima odvojeni od tkanine, mnogo svilenog konca nedostajalo je ili visjelo odvojeno od cjeline motiva. Vidljivi su bili i neprimjereni zahvati popravaka nastali tijekom vremena u nastojanju da se predmet očuva: krpanje veza i podloge neodgovarajućim koncima, umetanje komada

Slika 1. Detalj pluvijala, stanje prije radova

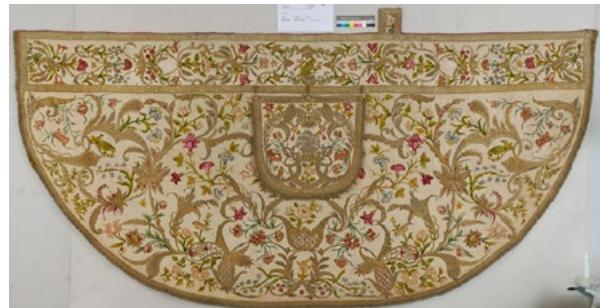
Slika 2. Pluvijal, stanje nakon radova

U 2012. godini u cijelosti je završen konzervatorsko-restauratorski zahvat na predmetu. Oštećenja na osnovnoj tkanini pluvijala su zatvorena, čime je vez konzerviran. Ponovo su prišivene trake koje su zbog obrade mjestimično bile odvojene od podloge. Pozlaćena puceta vraćena su na kukuljicu. Nedostajući dio međupodstave nadomješten

je novom sličnom tkaninom. Na podstavi su zatvorena oštećenja, a neprimjerene rekonstrukcije tkanine zamijenjene su novima, obojenima u odgovarajući ton. Usljedilo je spajanje svih dijelova pluvijala u cjelinu. Umjetnina je položena u kutiju od beskiselinskog kartona s valjkom te vraćena vlasniku.

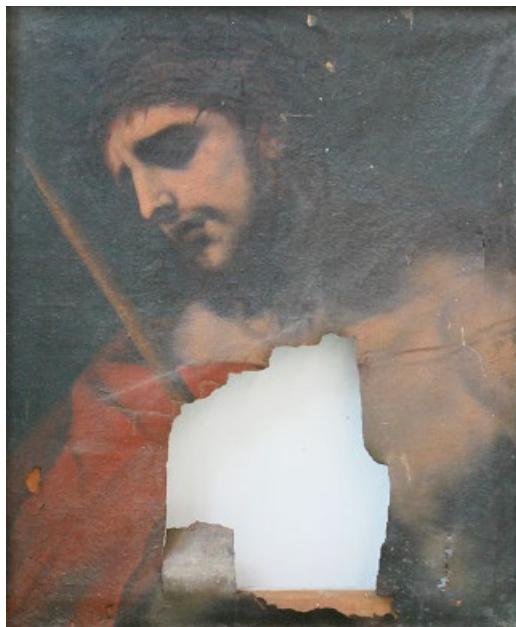
Slika 1. Stanje prije radova

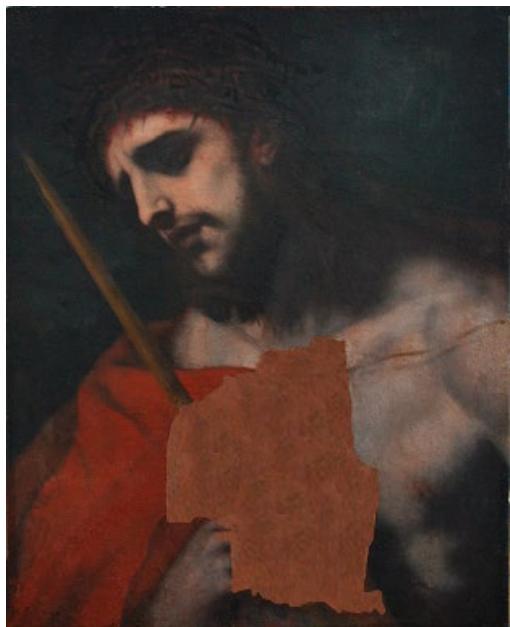
Slika 2. Stanje nakon radova

Sanacija strukturnih oštećenja platnenog nosioca slike izvedena je umetanjem nedostajućih dijelova platna *Textil Schweisspulverom*. Velika rupa sanirana je umetanjem platna unutar oštećenja, koje je također fiksirano *Textil Schweisspulverom*. Međusobno su dodatno pričvršćeni trakicama japanskog papira zalijepljenog *Plekstolom B 500*. Slika je podstavljenja na novo laneno platno termoaktivnim vezivom *Beva*. Nakon napinjanja na novi podokvir, izvedena je rekonstrukcija preparacije, izolacija kredne površine, podslik, nanošenje izolacijskog laka, završni retuš i završno lakiranje. Veliko rekonstruirano područje slike tonirano je smeđe-crvenkastim bojama, koje prevladavaju na ostalim dijelovima slike.

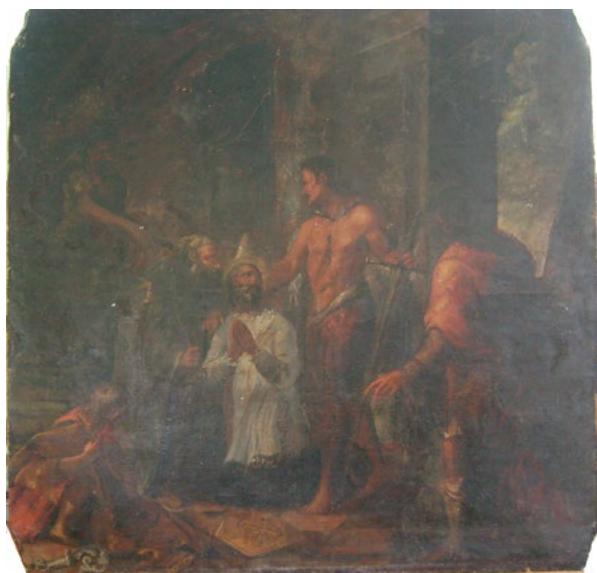
Cijela površina slike bila je prekrivena debljim slojem prašine s uočljivim tragovima iz prijašnje intervencije, poput retuša i mjestimičnih preslika. Najizrazitija oštećenja slikanog sloja bila su u donjoj zoni, a slikani sloj bio je prekriven debelim slojem požutjelog laka.

Slika 1. Stanje prije radova

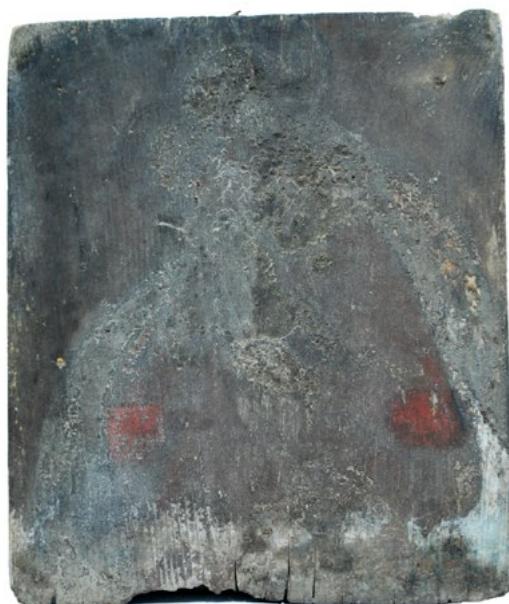
Slika 1. Stanje prije radova

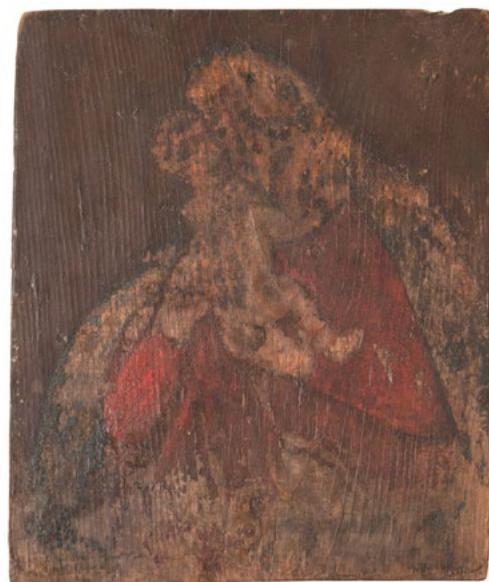
Slika 2. Stanje poslije radova

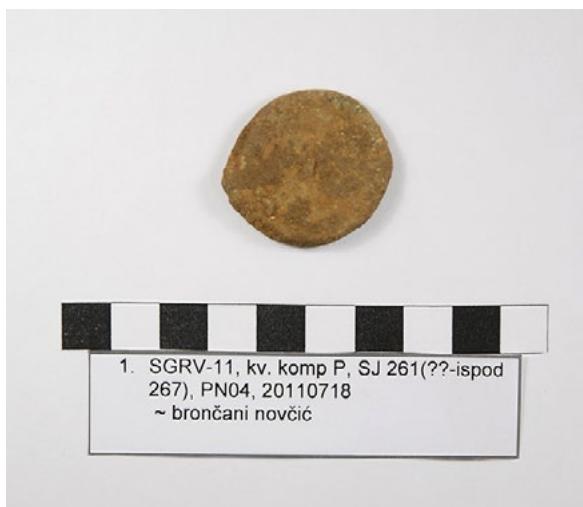
1. SGRV-11, kv. komp P, SJ 261(??-ispod 267), PN04, 20110718  
~ brončani novčić

Slika 1. Brončani novac, stanje prije radova

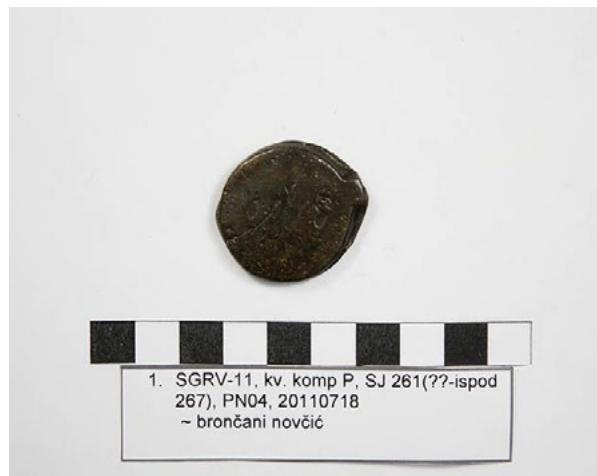
1. SGRV-11, kv. komp P, SJ 261(??-ispod 267), PN04, 20110718  
~ brončani novčić

Slika 2. Brončani novac, stanje nakon radova

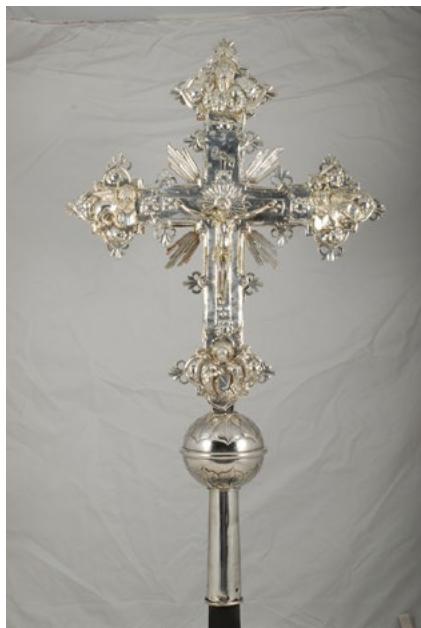
Slika 3

Slika 3. Avers raspela, stanje nakon radova
