# PORTAL

**4/2013** Godišnjak Hrvatskog restauratorskog zavoda

## Radovi u 2012. godini

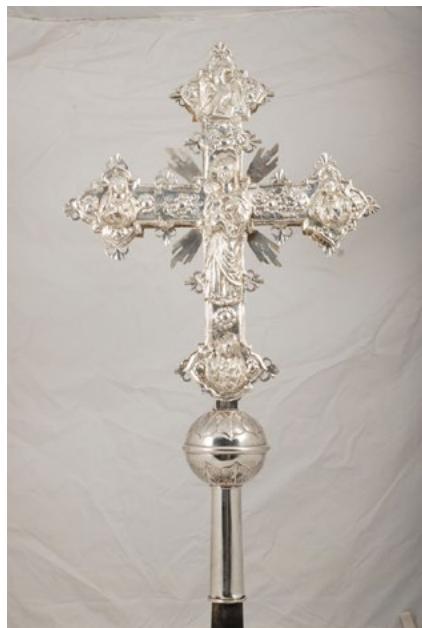
Slika 4

Slika 4. Revers raspela, stanje nakon radova

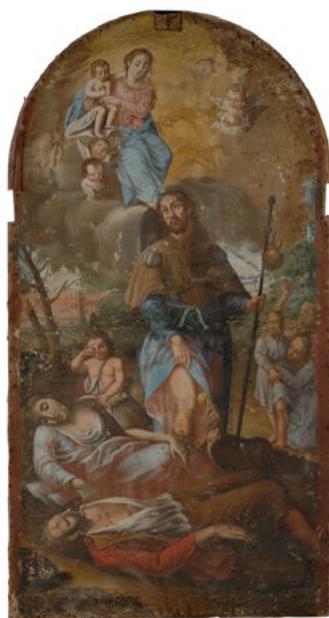
Slika 1. Stanje prije radova

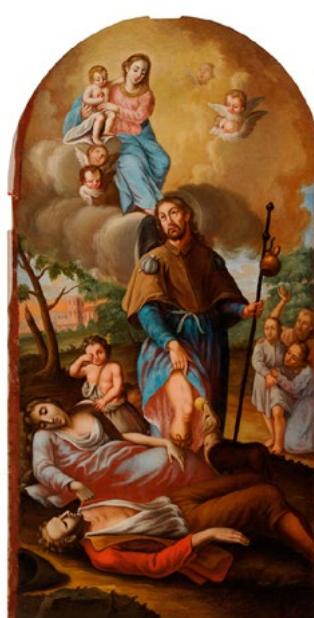
Slika 2. Stanje nakon radova

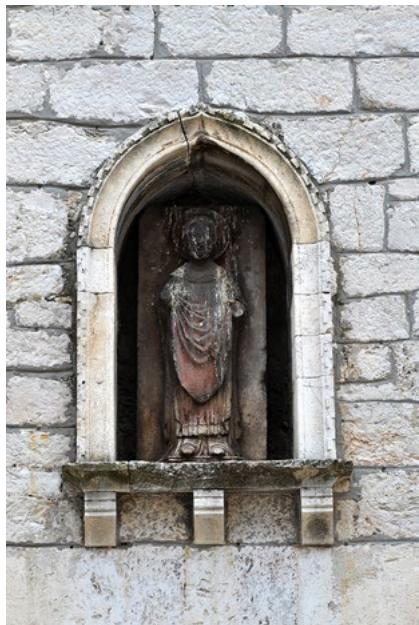
Slika 1. Zatečeno stanje reljefa u niši

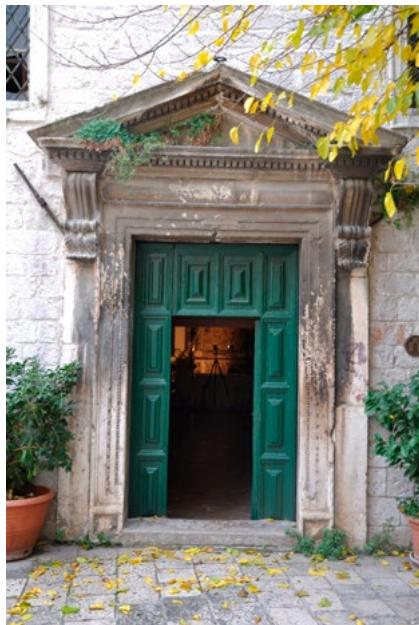
Slika 1. Zatečeno stanje portala

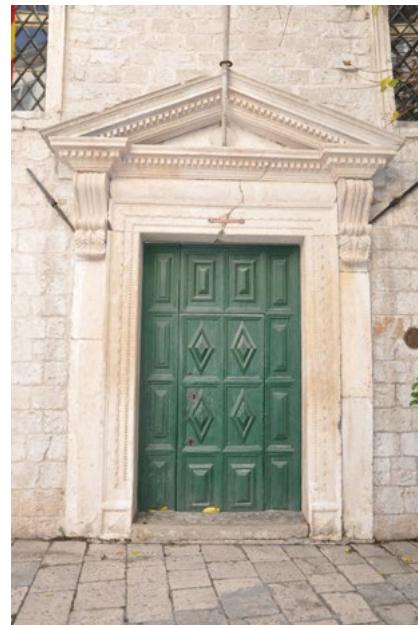
Slika 2. Portal nakon zahvata

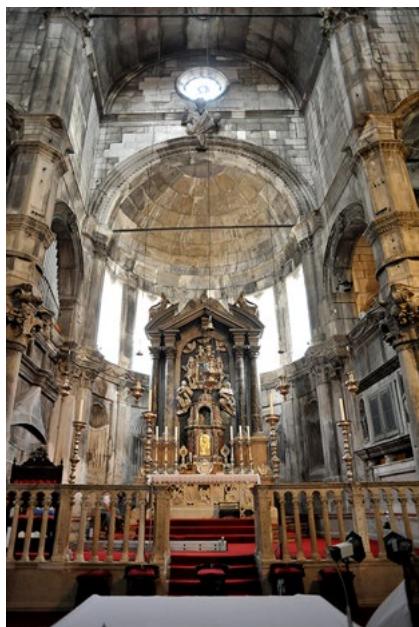
Na arhitektonske predloške (koje je izradio Zavod za fotogrametriju Geodetskog fakulteta u Zagrebu 1973.) ucrtana su sva karakteristična područja onečišćenja i oštećenja. Probni konzervatorsko-restauratorski radovi in situ izvedeni su na zonama karakterističnih onečišćenja i oštećenja. Na dvadeset tri područja provedeni su probni konzervatorsko-restauratorski radovi čišćenja kamena, čišćenja polikromije i pozlate, probno uklanjanje metalnih trnova i cementnih zakrpa, rekonstruktivni zahvati itd. Provedena su istraživanja potvrđila već poznate činjenice o stanju i propadanju materijala u unutrašnjosti katedrale, ali su dodatno definirala neka pitanja o opsegu i porijeklu polikromije i pozlate.

Slika 1. Pogled na svetište katedrale, stanje prije radova

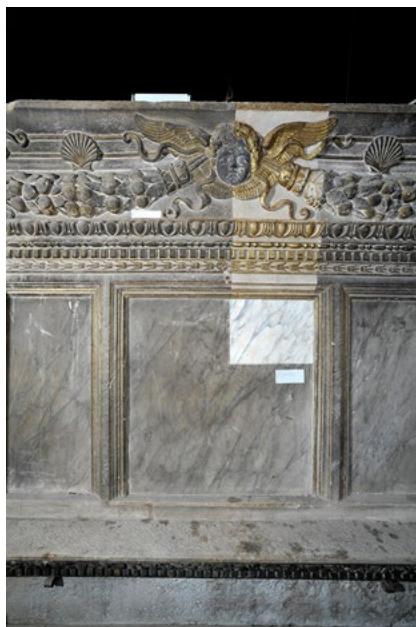
Slika 2. Probni konzervatorsko-restauratorski zahvat čišćenja polikromije na kamenu

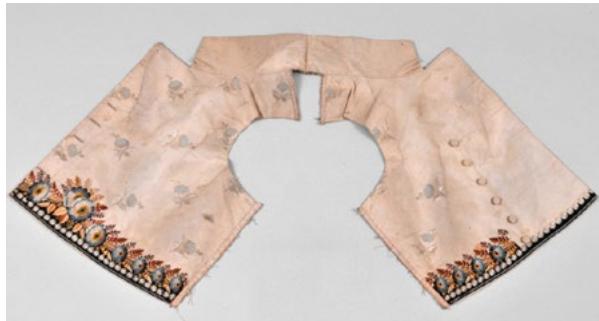
Slika 5

Slika 5. Kratki prsluk, stanje prije radova

mehaničkog čišćenja, pranja, sušenja i relaksiranja, te o postupcima zatvaranja i stabiliziranja oštećenja šivanjem restauratorskim bodom ili prihvativim bodom preko odabrane i pripremljene (obojene u odgovarajuću nijansu) podložne tkanine. Izradena je konstrukcijska dorada nedostajućih elemenata na leđima obaju prsluka od odgovarajuće lanene tkanine. Kaputu su uklonjene naknadne intervencije prekravanja i skraćivanja u području struka te u donjem rubnom dijelu. Uklonjena je i nova pamučna podstava ispod koje se nalazila ona izvorna svilena te su izrađene replike nedostajućih gumbi na liniji kopčanja i na spoju skutova otraga. Nakon završetka konzervatorsko-restauratorskih radova, izvedene su nadogradnje prezentacijskih lutki da oblikom potpuno odgovaraju dimenzijskim umjetnina. Za transport i pohranu pribavljeni su i opremljene pojedinačne kutije od beskiselinskog kartona.

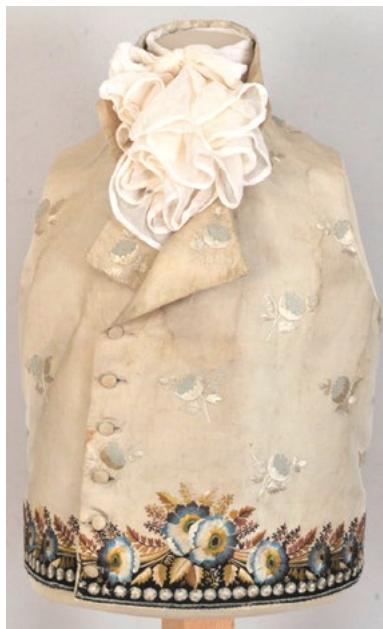
Slika 6

Slika 6. Kratki prsluk, stanje nakon radova

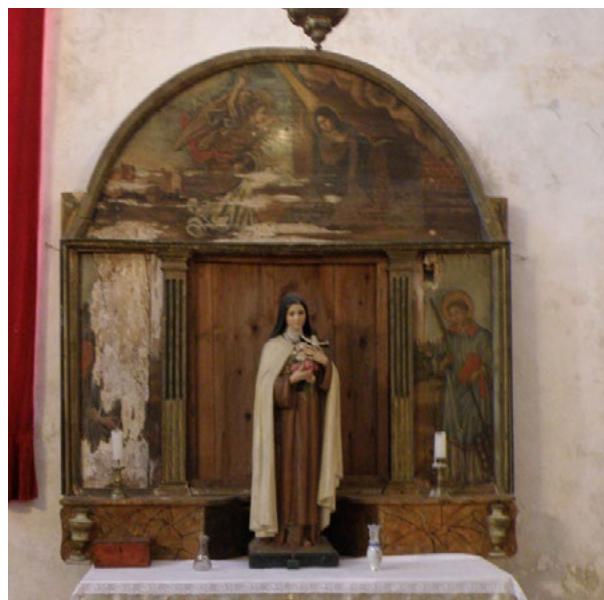
S obzirom na to da je izvorni sustav spajanja okvira i potkonstrukcije sa slikama bio neprimjeren i rezultirao je oštećenjima na poljima, izveden je novi sustav potkonstrukcije za spajanje dijelova triptiha u cjelinu i montaže cjelokupnog sklopa. Osnovni princip bio je izbjegavanje krutih spojeva, koji bi neizostavno rezultirali napetosti u spojenim segmentima, te mogućnost jednostavne demontaže. Radovi su završeni u prosincu 2012. godine.

Slika 1. Stanje prije radova

Na bočnim poljima izveden je fleksibilni spojni sklop koji je osigurao elastičnost veze i nesmetan rad drva, ali i mogućnost preciznog ugadanja prostornog odnosa dvaju povezanih dijelova. Da bi se stabiliziralo eventualno krivljenje dasaka lunete, na stražnju stranu polja postavljen je sustav traversi i vodilica. Sustav treba spriječiti krivljenje drvenih tabli, ali i fleksibilnim mehanizmom donekle omogućiti uobičajene promjene u obliku i dimenzijama drvenih dijelova triptiha.

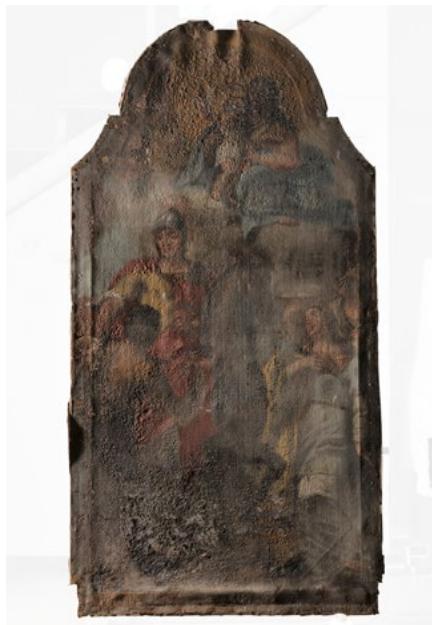
Slika je preventivno zaštićena i transportirana u radionicu Zavoda u svibnju 2009. godine. U pripremnim fazama konzervatorsko-restauratorskih radova provedeno je više tehničkih ispitivanja. Na cijeloj površini slike primjećivali su se prečišćeni dijelovi izvornoga slikanog sloja te stari, neprimjereni, mjestimično gusti i grubi zakiti, koji su prelazili preko izvornih oštećenja, a teksturom nisu pratili original. Postojale su tri vrste starih zakita kojima su bila rekonstruirana oštećenja (plavi, bijeli i ružičasti zakiti). Dva su se pokazala izuzetno čvrsta i otporna na probe čišćenja te su bila prejako vezana za izvorni slikani sloj na mjestima gdje je kit prelazio rub lakune (gornja polovica slike). Treći kit bio je nešto reverzibilniji i nalazio se u donjem dijelu slike. Ispod kitova koji su prekrivali slikani sloj pronađene su i stare nečistoće. Po cijeloj površini slike dijelovi slikanog sloja potpuno nedostaju. Ta oštećenja nastala su nakon prijašnje restauracije slike. Najveća oštećenja nalaze se na području glave malog Isusa, Bogorodice i anđela, odnosno u cijelom gornjem dijelu slike. Također, donja polovica slike potpuno je degradirana. U većem dijelu nedostaju izvorna osnova i slikani sloj. Oslik se izuzetno slabo držao po cijeloj

površini slike, posebno u donjem dijelu. Slikani sloj u cijelosti je bio prožet krakelirama i degradiran. Nastale su sitnije i krupnije konkavne ljkusice koje su otežavale daljnji restauratorski zahvat.

Slika 1. Stanje prije radova

Oštećenja i nedostajući dijelovi osnove rekonstruirani su celuloznim kitom uz dodatak akrilnog ljepila, pigmenata i destilirane vode. Rekonstruirani su i dijelovi slike koji su u prethodnoj restauraciji bili neadekvatno tretirani. Taj sloj boje nije se potpuno uklanjanao jer bi na taj način nastala nova oštećenja slikanih slojeva. Kit je toniran gvaš bojama te obrađen da teksturom sliči izvornoj površini slike.

Velik dio oštećenja slikanog sloja, kao i zahvati na njemu u prethodnim restauracijama nisu potpuno uklonjeni, nego je samo ublažena razlika u pristupu. Slikani sloj rekonstruiran je prije svega gvaš bojama tehnikom *trattegio*. Nakon lakiranja, retuš je završen smolnim bojama. Slika je naposljetku lakirana zaštitnim lakom. Napeta je na novi drveni podokvir s klinovima koji je prilagođen formatu slike i njezinu nepravilnom obliku (izrezani segment luka i profilacija u donjem dijelu slike) te vodeći računa o veličini kamene oltarne niše. Slika je postavljena u novi ukrasni tanki okvir, koji je posrebrean i lagano profiliran.

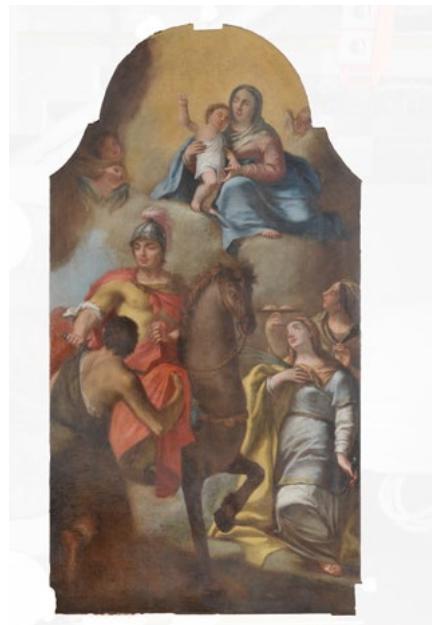
Nakon uklanjanja prijašnjih intervencija, slika je postala svjetlijia i prizor čitkiji, a otkriveni su mnogi novi detalji. Nakon uklanjanja nečistoća i preslika s lica Bogorodice i Djeteta, postalo je jasno u kojem je opseg izvorni slikani sloj bio oštećen. Nedostaje veći dio Djetetove glave i njegova šaka. Na licu Bogorodice vidljiv je kit u plavoj boji. Izrazito je čvrsto bio priljubljen uz originalni slikani sloj na rubovima lakuna, kao i na mjestima gdje je prelazio preko izvornika. Na tim je mjestima samo iznivelišan s izvornikom i nije uklanjan potpuno. Djetetova je glava i njegova ruka u prijašnjoj restauratorskoj intervenciji zakitana bijelim kitom koji je bio nešto mekaniji pa je uklanjanje bilo ponešto jednostavnije. Donji dio slike u većoj je mjeri bio degradiran. Otpao je velik dio izvornog sloja boje i osnove. U prijašnjoj intervenciji oštećenje je neadekvatno sanirano - kit je u širokim namazima prelazio preko oštećenja i izvornika. Naknadno su i novi slikani sloj i osnova degradirali. Nakon konsolidacije slikanog sloja, uklanjanja preslika i drugih prijašnjih intervencija, pristupilo se rekonstrukciji nosioca. Platno je mjestimice bilo oštećeno i nedostajuće pa su ta oštećenja rekonstruirana intarzijama novog lanenog platna, koje je dodatno

Slika 2. Stanje nakon radova

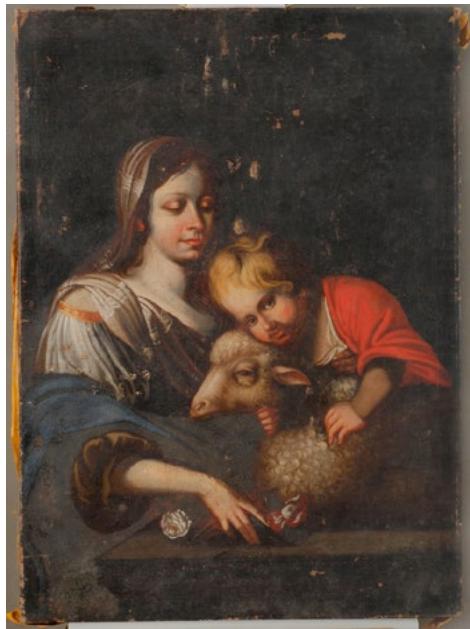
Slika 3

Slika 3. *Bogorodica s Isusom i janjetom*, stanje prije radova

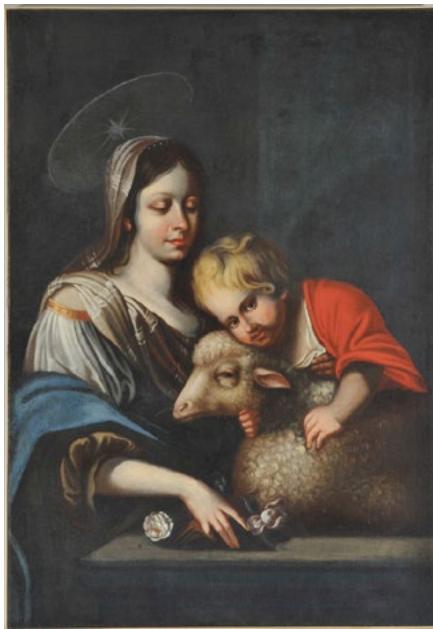
Slika 4

Slika 4. *Bogorodica s Isusom i janjetom*, stanje nakon radova

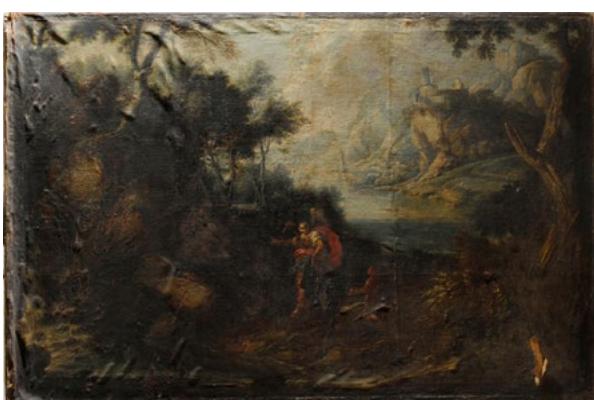
Slika 3

Slika 3. *Andeo i Tobija s ribom*, stanje prije radova, snimka pod kosim svjetлом

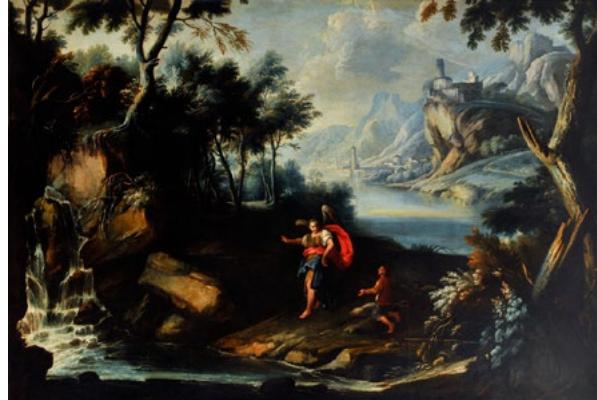
Slika 4

Slika 4. *Andeo i Tobija s ribom*, stanje nakon radova

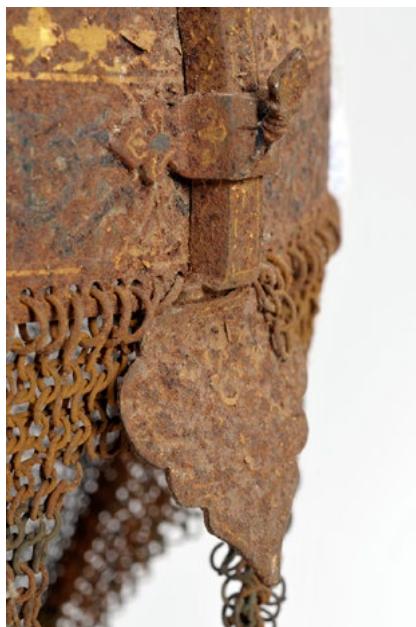
Slika 1. Detalj kacige, stanje prije radova

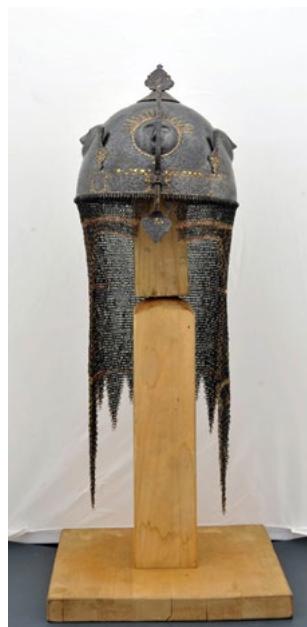
Slika 2. Kaciga, stanje nakon radova

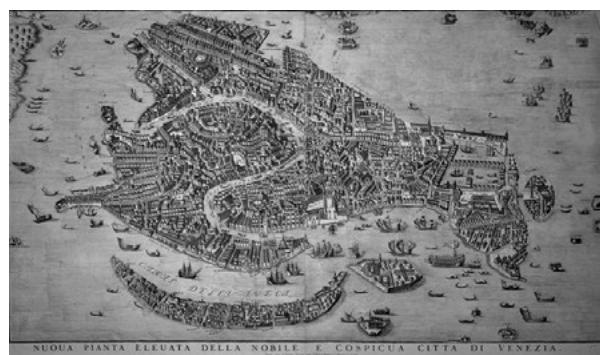
Slika 4

Slika 4. *Nuova pianta elevata della nobile e cospicua citta di Venezia*, stanje nakon radova

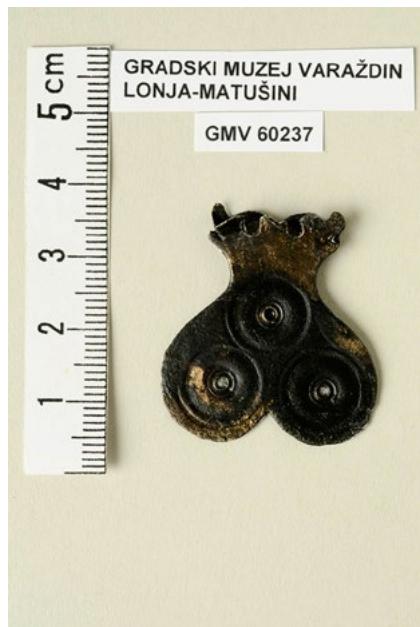
Slika 1. Brončana aplika, stanje nakon radova

korozije, a zatim zaštićeni lakom *Paraloid B72* i voskom *Cosmoloid*. Svi radovi popraćeni su pisanom i fotografskom dokumentacijom.

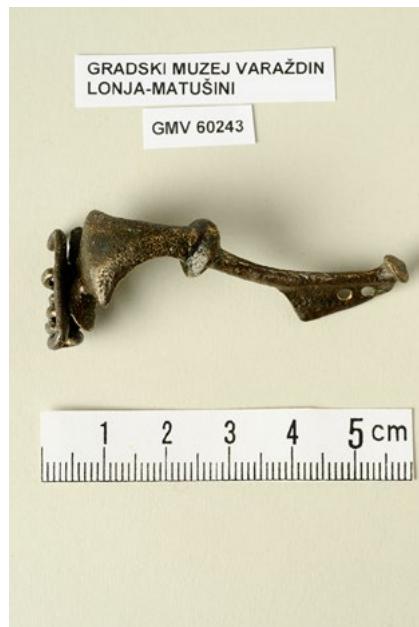
Slika 2. Brončana fibula, stanje nakon radova

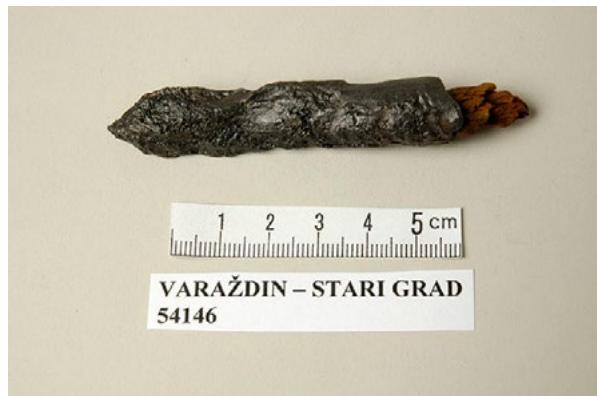
Slika 1. Željezni vereton, stanje nakon radova

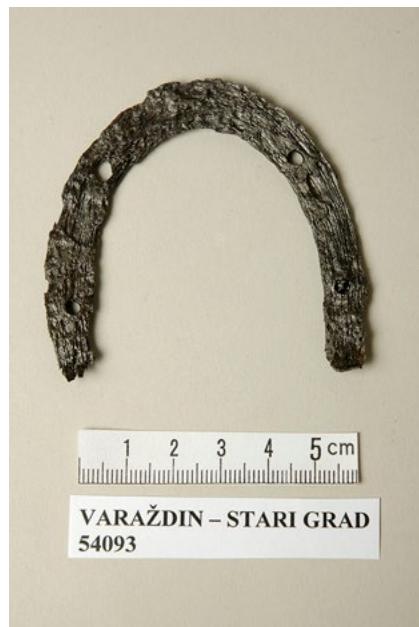
Slika 2. Željezna potkova, stanje nakon radova

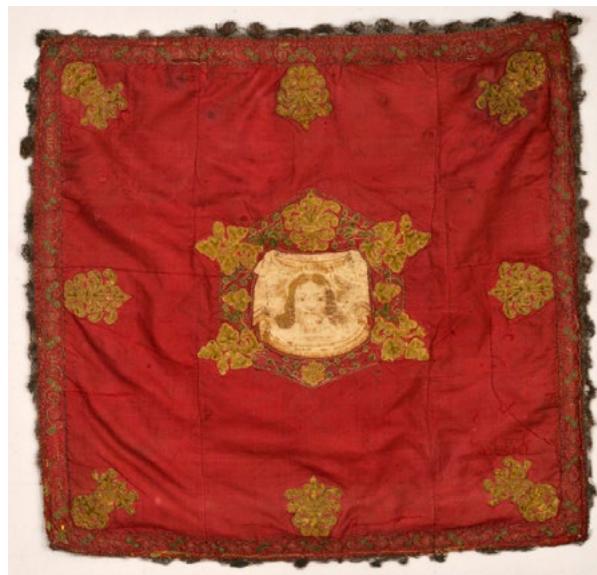
Slika 4

Slika 4. Velum, stanje nakon radova

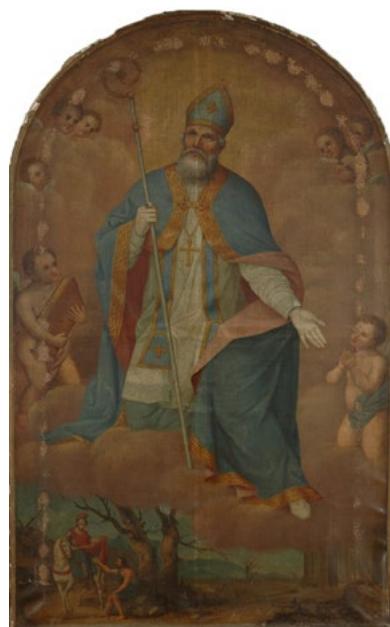
Slika 1. Stanje prije radova

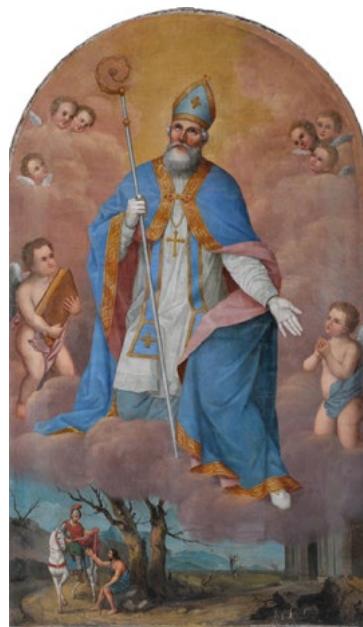
Slika 2. Stanje nakon radova

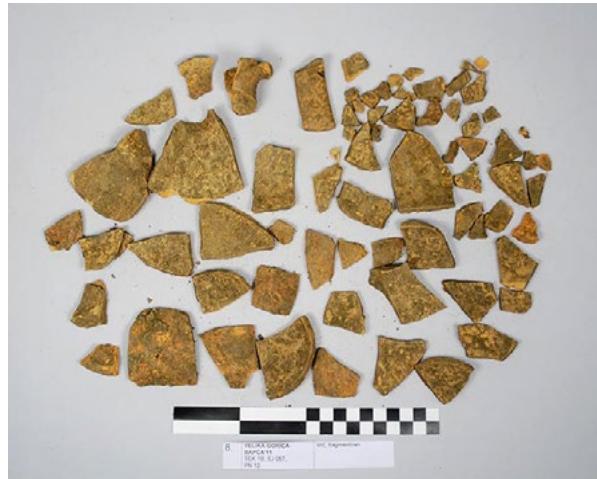
Slika 1. Fragmenti vrča, stanje prije radova

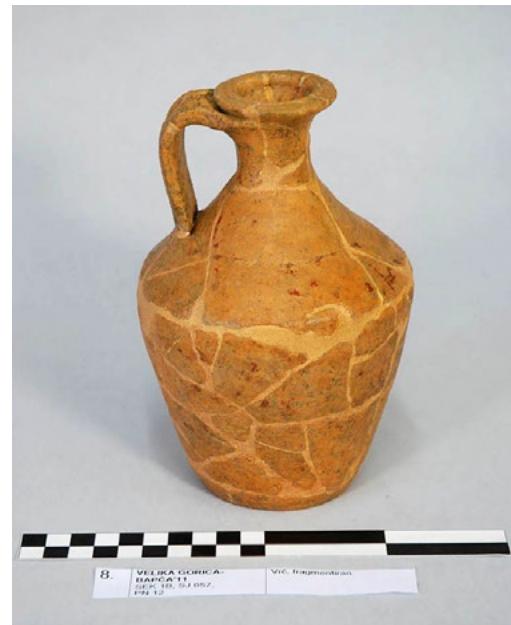
Slika 2. Vrč, stanje nakon radova

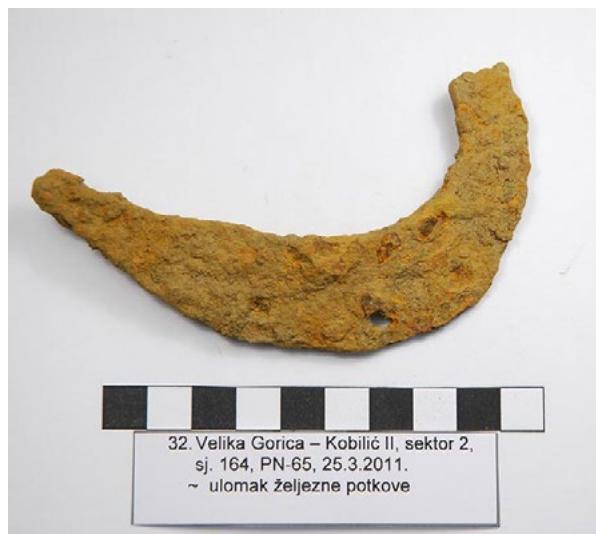
Slika 1. Željezna potkova, stanje prije radova

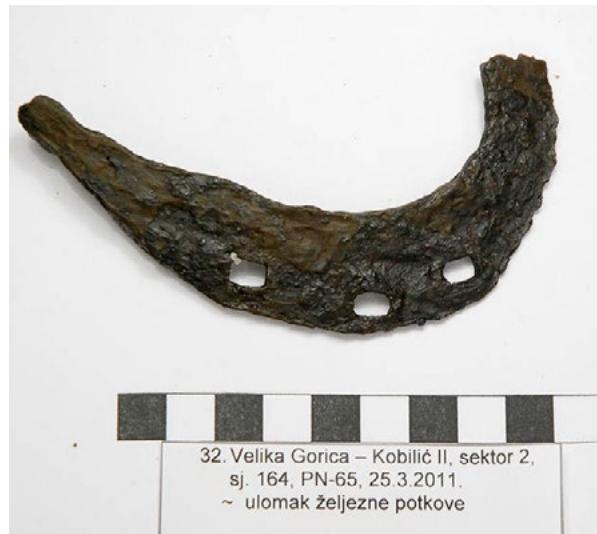
Slika 2. Željezna potkova, stanje nakon radova

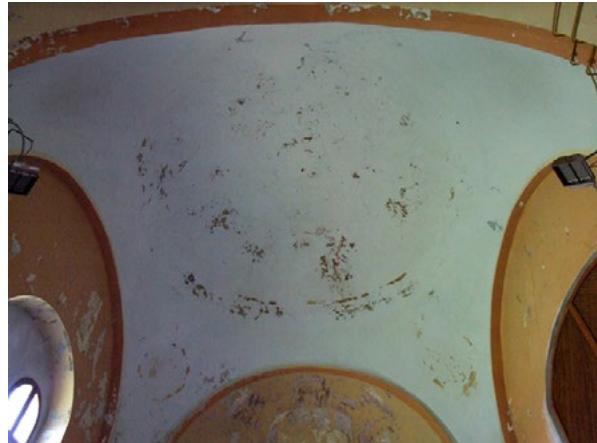
Slika 1. Stanje prije radova

Godine 2012. restaurirana je kupola, a počelo se i s uklanjanjem preliča i injektiranjem pukotina na zidu iza glavnog oltara. Površine stare žbuke koje su graničile s betonom pažljivo su opšivene vapnenom žbukom. Puko-

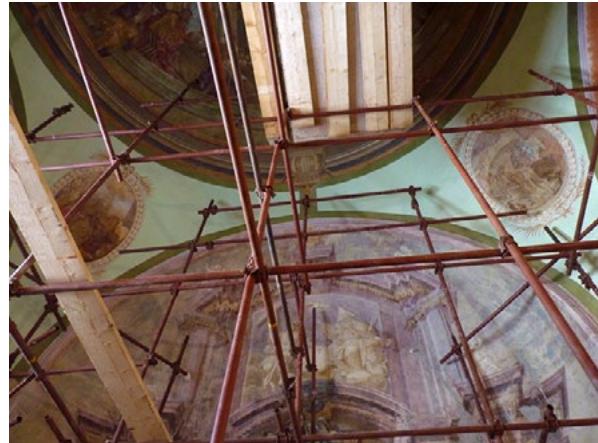
Slika 2. Prikaz dijela zidnog oslika nakon skidanja preliča

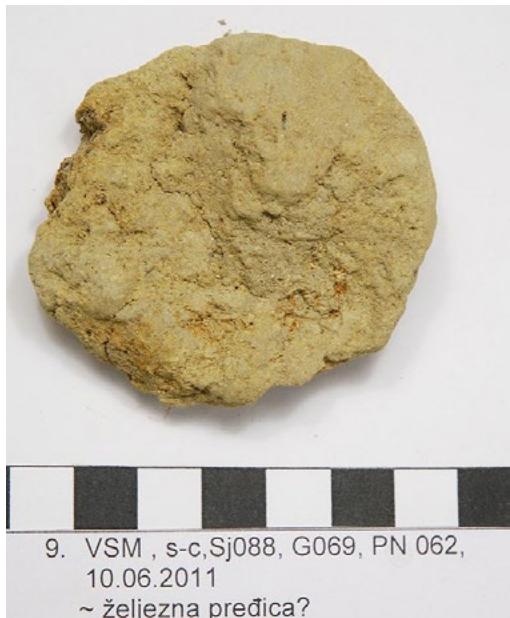
Zaprimaljeni metalni predmeti sačuvani su u više ili manje mineraliziranom stanju. Izvorna površina je na svim predmetima djelomično oštećena te prekrivena zemljom i raznim koroziskim produktima. Metalni nalazi čišćeni su do izvorne površine kontrolirano mehanički pod mikroskopom. U tu svrhu upotrijebljeni su skalpeli različitih profila i dimenzija te električni mikromotor i mikropjeskarnik s granulatima različitih tvrdoća i ve-

Slika 1. Željezna pojasna kopča, stanje prije radova

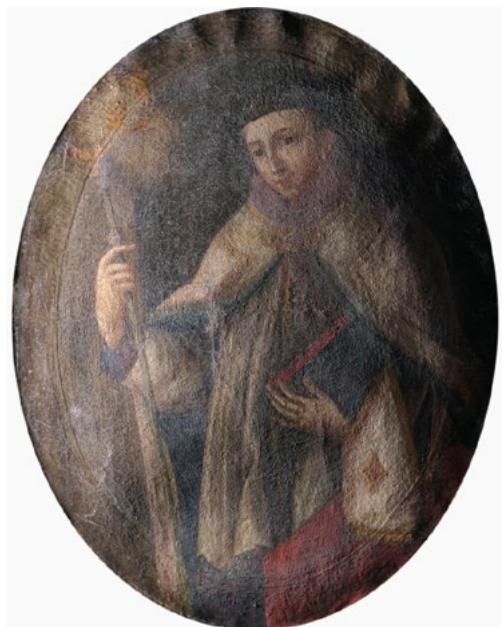
Slika 1. *Sv. Ljudevit biskup*, stanje prije radova

lak. Slikani je sloj preventivno konsolidiran da bi se moglo pristupiti ravnjanju deformacija platna. Nakon ravnjanja, sa slikanog sloja uklonjeni su ostaci prljavštine. Oštećenja slikanog sloja su rekonstruirana te je izvedeno dubliranje slika novim platnima. Retuš je izведен podlaganjem

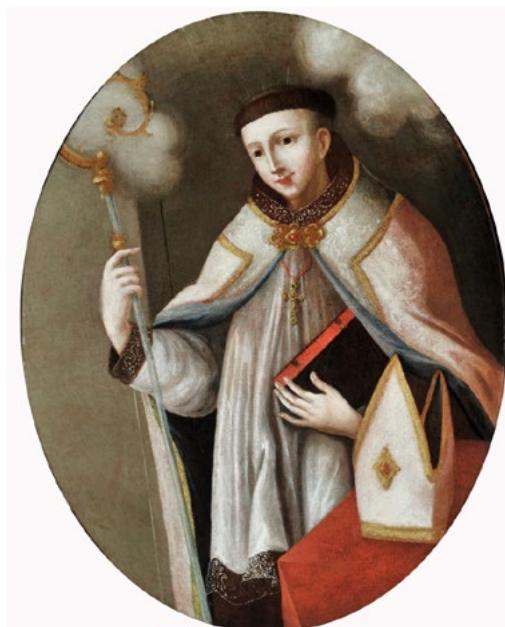
Slika 2. *Sv. Ljudevit biskup*, stanje nakon radova

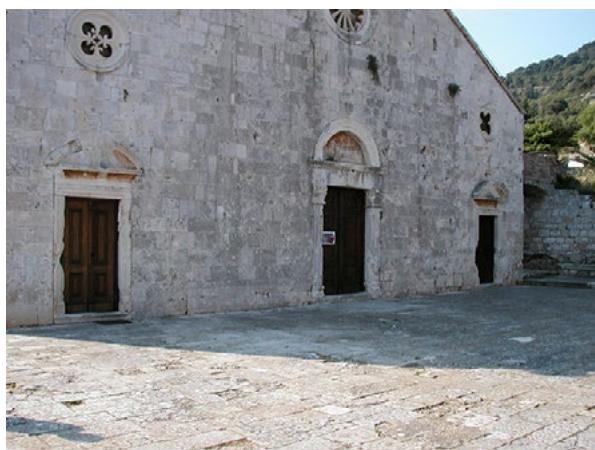
Slika 1. Zatećeno stanje

Tijekom 2012. godine na dva portala crkve obavljeni su konzervatorsko-restauratorski zahvati. Dokumentirano je zatećeno stanje uz detaljnu fotodokumentaciju oštećenja i onečišćenja u totalu i detaljima. Površina kamena očišćena je od naslaga vegetacije, anorganskih i organskih onečišćenja, i to kombinacijom mehaničkih i hidromehaničkih metoda. Pukotine su injektirane dvokomponentnim

U prirodnom kamenu izrađeno je šest tašela koji su obrađeni tradicionalnim alatima te patinirani pigmentima. Oštećenja i nedostajući dijelovi profilacija okvira i zona manjih oštećenja domodelirani su u umjetnom kamenu uz prethodnu izradu karbonskih nosivih armatura. Nadvratnik južnog portala tretiran je 2%-tним amonij oksalatom u 24 sata jer je primijećeno osipanje kamenog materijala zbog prisutnih topivih soli.

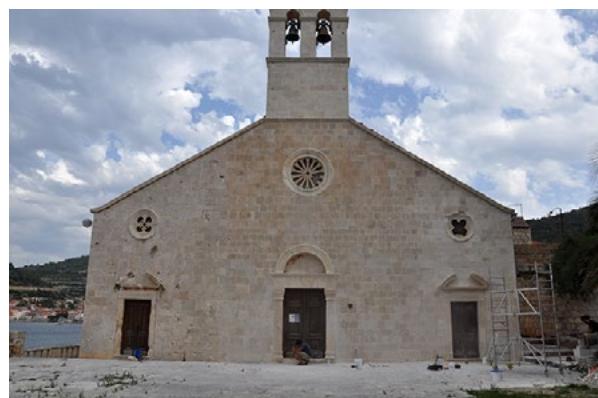
Slika 2. Stanje nakon konzervatorsko-restauratorskih radova

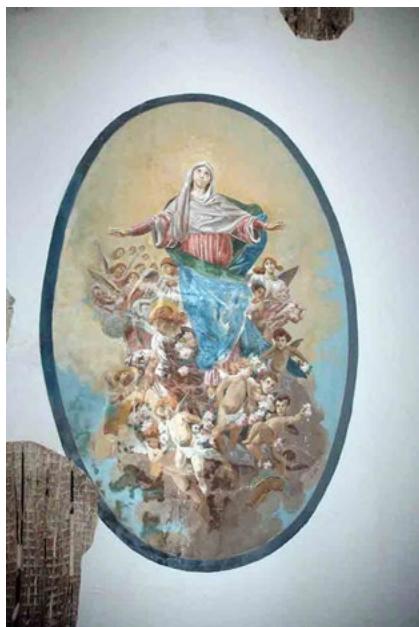
Sam strop je u prilično lošem stanju jer su dotrajala krovna konstrukcija i pokrov dodatno oštećeni prije nekoliko godina prilikom obnove kuće koja je spojena sa zapadnim zidom crkve. Prilikom obilaska i pregleda unutrašnjosti ustanovljeno je da su dijelovi stropa djelomično urušeni. Oslikani medaljon također se počeo oštećivati i prijetilo mu je urušavanje. Zbog toga su pokrenuti hitni zahvati zamjene dotrajalog krova.

Slika 1. Pogled na stropni medaljon prije radova

Prije dalnjih radova pregledano je stanje žbuke i pigmenta oslikanog medaljona. Mekanim kistom pažljivo je uklonjena prašina s lica oslikanog medaljona. Potom je slikani sloj (pigment) koji se mjestimično praška zaštićen premazivanjem 5%-tnom otopinom *Paraloida B72* u ace-

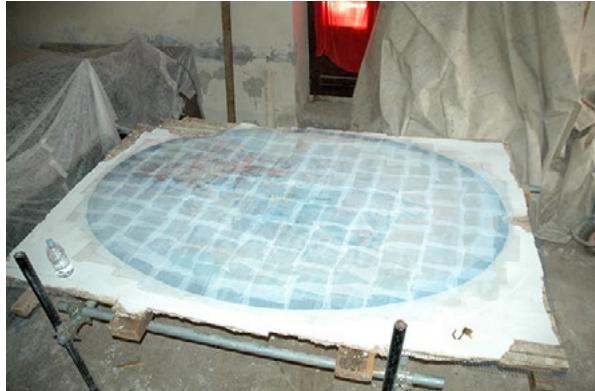
Slika 2. Pogled na stropni medaljon nakon demontaže

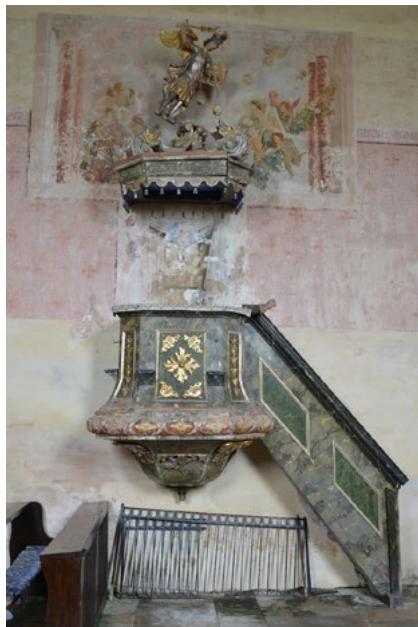
U 2012. godini drveni je inventar iz kapele Sv. Mihaela preventivno konzerviran. Pregledom njihova stanja pretvodne godine ustanovljena su izrazito velika oštećenja na baldahinu propovjedaonice sa skulpturom sv. Mihaela čija je statika bila potpuno narušena te je prijetilo njezino padanje s metalnog nosača na govornicu propovjedaonice. Površina bočnih oltara i glavnog oltara i propovjedaonice

Slika 1. Propovjedaonica, stanje prije radova

Zbog velike oštećenosti slikanog sloja te posebno drvenog nosioca na propovjedaonici, najviše je vremena posvećeno njezinoj sanaciji. Stolarska sanacija baldahina propovjedaonice izvedena je u kapeli. Slikani sloj na baldahinu je podlijepljen da ne bi došlo do dalnjih oštećenja. Uklonjena je površinska nečistoća, a na mjestima vidljive crvotočine provedena je konsolidacija drvenog nosioca. Svi dijelovi profilacija, ukrasnih ornamenata koji su otpali i pronađeni na vrhu baldahina učvršćeni su i vraćeni na svoje mjesto. Pri zahvatu na propovjedaonici stolarska je sanacija bila najzahtjevniji dio radova.

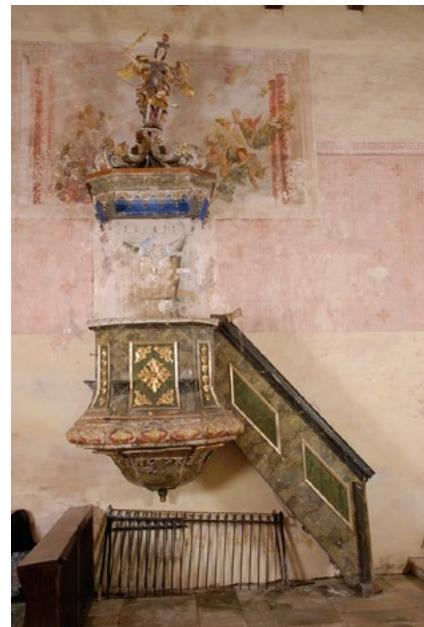
Slika 1. Propovjedaonica, stanje nakon radova

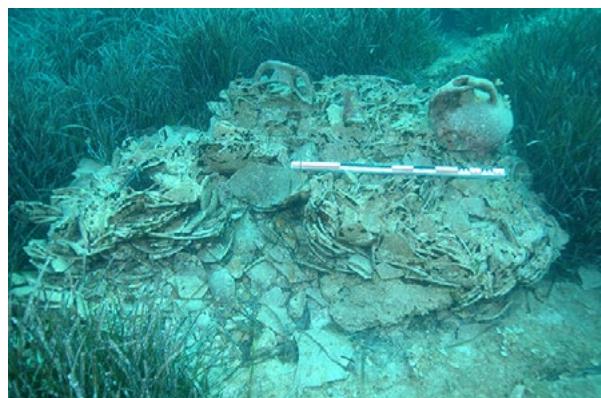
Slika 1. Premuda, istočno od uvale Driveni, brodolom s amforama Keay XVI, 2. st.

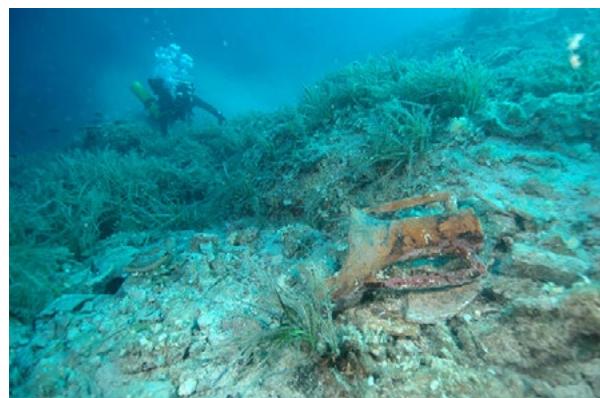
Slika 2. Otočić Kamenjak, koncentracija ulomaka i grlo rodske imperijalne amfore, 1. st. pr. Kr. - 2. st.

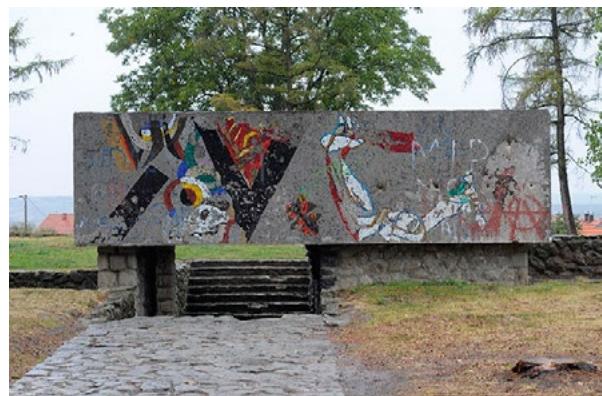
Slika 1. Pogled na istočni zid prije radova

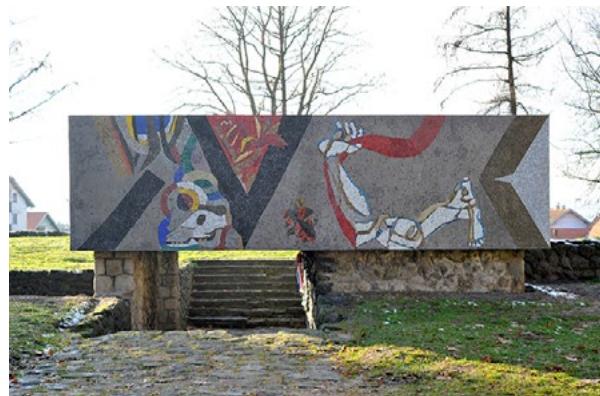
Slika 2. Pogled na istočni zid nakon radova

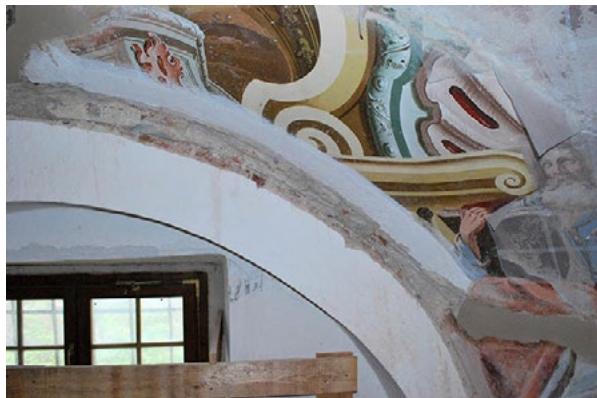
Slika 1. Južna pojasnica nakon uklanjanja zazida

zazida potom su zažbukani ispod razine oslika i preličeni vapnenim naličem. Sa slikanog sloja gotovo su potpuno uklonjeni svi naknadni slojevi naliča. Na oštećenim rubovima pojasnica potpuno su rekonstruirani žbukani slojevi.

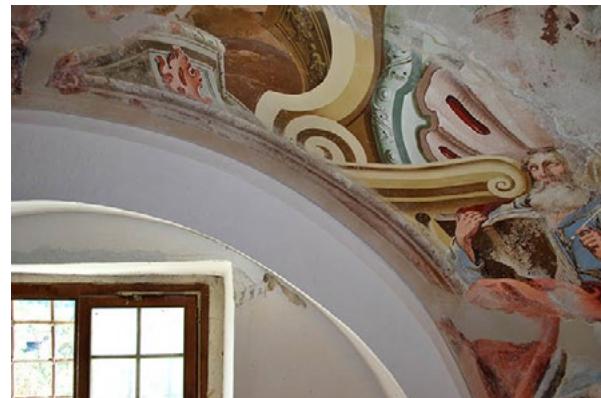
Slika 2. Južna pojasnica nakon uklanjanja naknadnih slojeva naliča i rekonstrukcije izvorne pojasnice

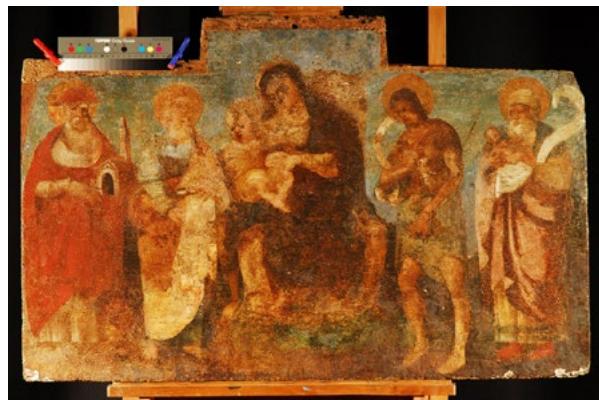
Drveni nosilac izrađen je iz jednog dijela, zatečen blago zakrvljen i crvotočan. Oštećenja od zakucavanja čavala sanirana su u zahvatu 1970. godine, tako da je s poleđine zalijepljeno 15 daščica različitih dimenzija. Zbog velikih oštećenja, nestabilnosti, te materijala iz prethodnih intervencija, uočava se različitost svojstava slikanog sloja. Izvorni sloj tempere nanesen je preko tanke osnove kojom je impregnirana urezana površina drva. Oslik odjeće sv. Jeronima i sv. Šimuna bolje je sačuvan dok suoštećenja slikanog sloja središnjeg djela velika, posebno na licima, plaštevima, aureolama, Bogorodičinoj odjeći i liku Djete. Tron i donji rubni dio slike cijelom širinom potpuno

nedostaju. Izvorni slikani sloj, unatoč oštećenosti, fine je izvedbe i svježeg kolorita. Uočljivi su slojevi vjerovatno izvorne tempere drugačijih svojstava (dijelovi bijele boje svitaka, plašt i dijelovi lijeve ruke sv. Šimuna). Karakteristična oštećenja na izvornoj površini ukazuju na postupak struganja preslika oštrim predmetom, pri čemu je neminovno došlo do oštećenja. Karakteristični su zakiti narančasto-crvene, svijetlozelene i različitih nijansi tamnih tonova, koji su ispunjavali znatan dio slike; izrazite su tvrdoće i očito potječu iz ranog popravka umjetnine. Sloj dodan u zahvatu 1970. godine naročito je nestabilan, a ističe se tadašnji retuš širokih nepravilnih poteza.

Slika 1. Stanje prije radova

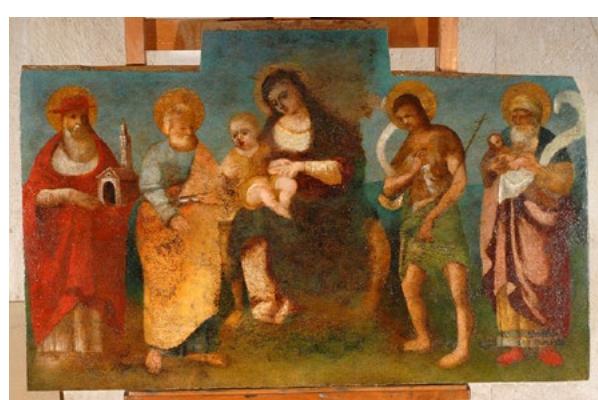
Slika 2. Stanje nakon radova

Površine bez polikromije impregnirane su tutkalno-krednom osnovom, tako da se imitirala površinska struktura izvorne polikromije. Osnova je tonirana akvarelnim bojama, te impregnirana mastiks lakom. Završna faza retuša obavljena je višeslojnim lazurama lakirnih boja. Zbog nedostatka i oštećenja velikih površina, nepovratno je

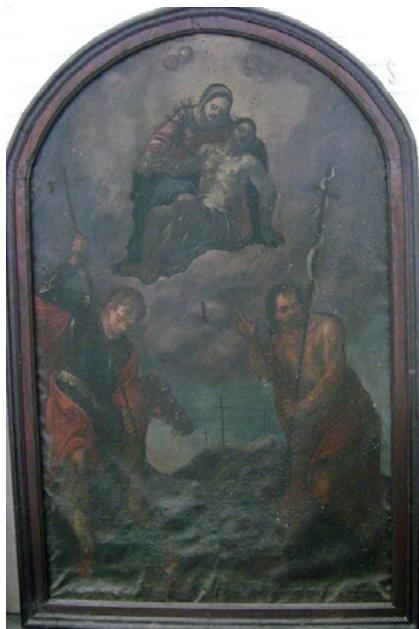
Slika 1. Stanje prije radova

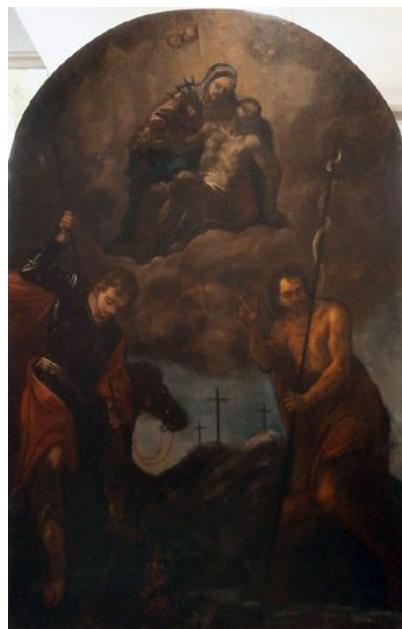
Slika 2. Stanje poslije radova

Nakon probi različitih ljepljiva i otapala, kao najpogodnija metoda podstavljanja odabранa je otopina gela *Beva 371* uz dio mješavine otapala *Shellsol T*: medicinski benzin u omjeru 1:1.

Slika je potom napeta na novoizrađeni podokvir od jelovine. Uslijedila je faza nanosa tonirane prepracije (smjesa *Klucela E* u etanolu i šampanjske krede s dodatkom zemljanih pigmenata).

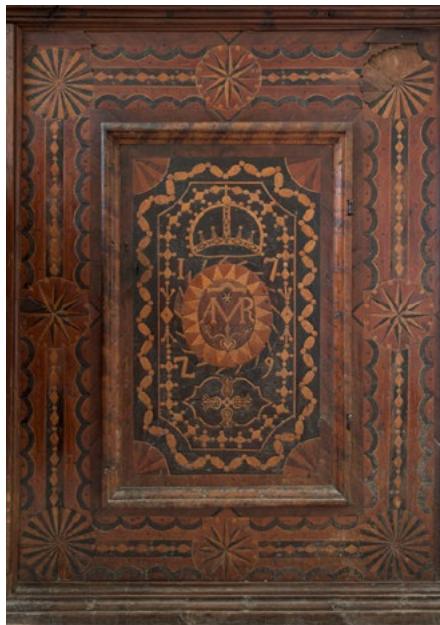
Crkveni ormar s intarziranim vratnicama dio je zbirke franjevačkog samostana u Zaostrogu. Pravokutnog je oblika s vratnicama bogato ukrašenima intarzijama od različitih vrsta drvenog furnira. Motivi su identični na obje vratnice, osim na središnjim dijelovima: na lijevoj je prikazan monogram IHS, a na desnoj AM. Na jednoj od vratnica vidljiva je datacija - 1729. godina. S donje i gornje strane završavaju profiliranim letvicama, a i središnji dio s monogramima Isusa i Marije također uokviruju profilirane letvice. Na ormaru nisu zatečena veća oštećenja furnira, osim na ukrasnoj intarziji kružnog oblika koja je nedostajala većim dijelom. Bilo je i oštećenja i napuknuća nastalih prirodnim „radom“ drva, a manji komadi otpali su zbog popuštanja tutkala kojim je furnir bio lijepljen na drvenu podlogu. Cijela površina lica bila je premazana lakom, vjerojatno šelakom, koji je s vremenom dobio patinu te je bio zaprljan. Prije zahvata provedena je dezinfekcija

Slika 1. Stanje prije radova

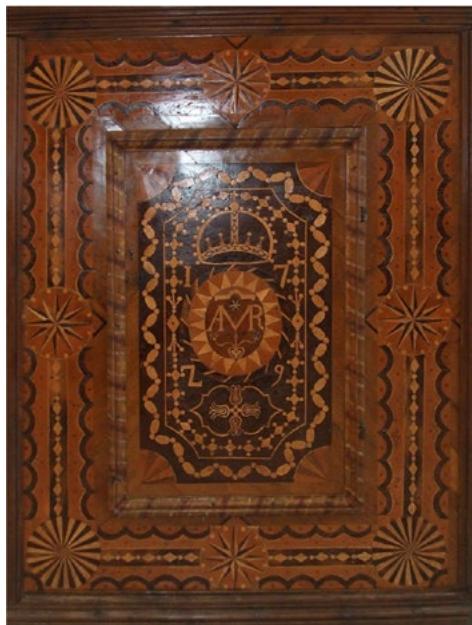
Slika 2. Stanje nakon radova

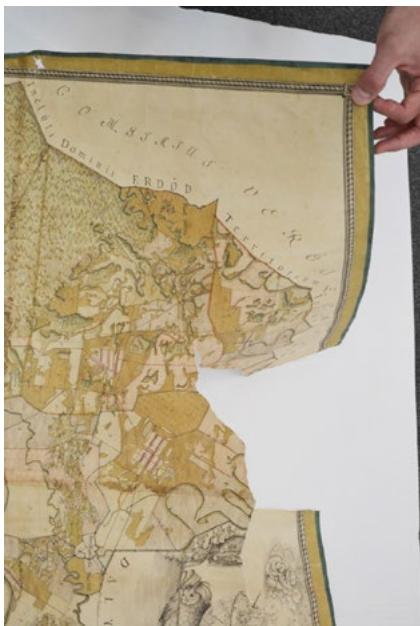
Slika 5

Mape vukovarskih feuda prikazuju vukovarsko vlastelinstvo 18. stoljeća, izvedene su kombiniranim tehnikama na papirnom nosiocu koji je zbog učestalog rukovanja u prošlosti oštećen višestrukim sitnim pregibima te je kao cjelina oslabljen.

Slika 5. Mapa vukovarskoga feuda (P-601), stanje prije radova, detalj

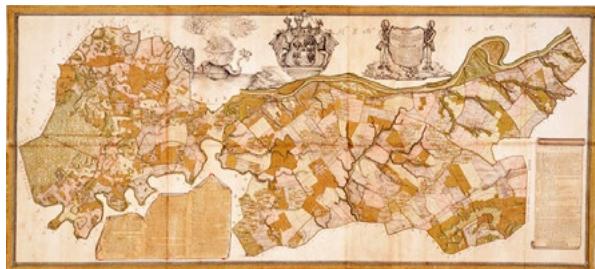
Slika 6

Slika 6. Mapa vukovarskoga feuda (P-601), stanje nakon radova

vlažena i ravnana. Na pozicijama sitnih pregiba i oštećenja slikanog sloja izведен je retuš suhim pastelima i štapićima za nanošenje pigmenata izrađenima od bugačice, a na pojedinim dijelovima motiva koji su izvedeni laviranom tintom retuš je izведен iznimno akvareлом. Nakon završenih konzervatorsko-restauratorskih radova umjetnine su pohranjene u opremi za pohranu od muzejskog, pH neutralnog kartona. Na zahtjev Gradskog muzeja Vukovar, u suradnji sa Želimirom Laszлом, konzervatorom savjetnikom Muzejskog dokumentacijskog centra, sastavljene su posebne upute za izlaganje karata velikog formata, s obzirom na to da su predviđene za izlaganje u stalnom postavu obnovljenog muzeja, u sklopu Zbirke vlastelinstva.

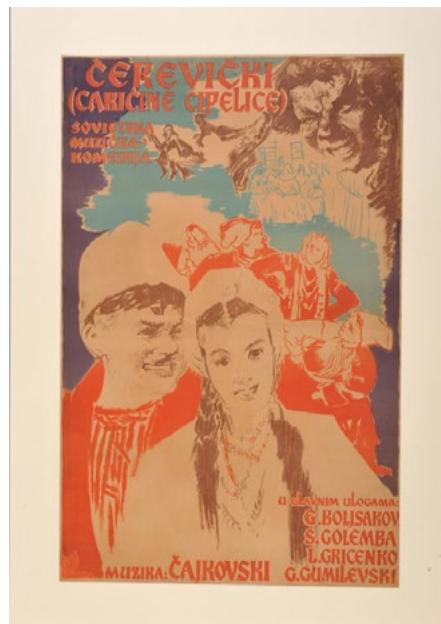
Slika 2. *Caričine cipelice*, stanje nakon radova

lokalno, s obzirom na osjetljivost crtače tehnike, a neutralizacija nosioca izvedena je nanošenjem magnezijeva oksida, odnosno postupkom Bookkeeper. Vrlo oštećena djela Caričine cipelice i Plakat za akciju Crvenog križa podlijepljeni su na novi, deblji japanski papir 4%-tним celuloznim ljepilom. Na ostalim umjetninama oštećenja u vidu poderotina i pregiba parcijalno su konsolidirana debljim japanskim papirom i 4%-tним celuloznim ljepilom. Nedostajuće izvorne zone papira rekonstruirane su što sličnijim u boji i gramaturi novim japanskim papirom i 4%-tnim celuloznim ljepilom. Nakon ravnanja umjetnina, rekonstruirane zone retuširane su akvareлом i suhim pašteliom. Umjetnine su pohranjene u prilagođenu opremu od beskiselinskog kartona.

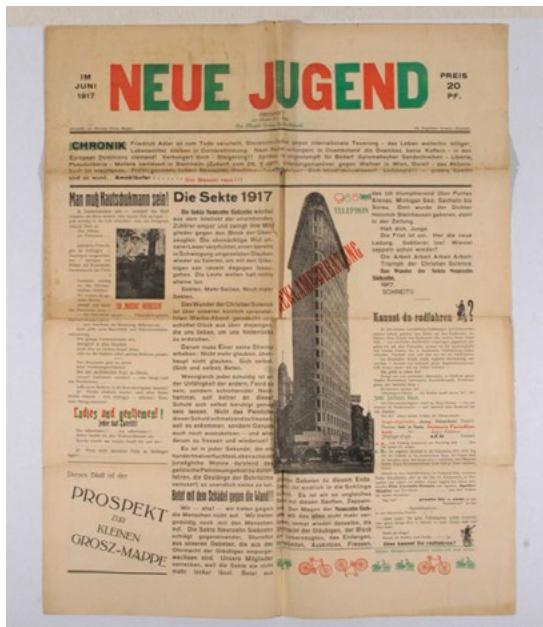
Program je obuhvatio pet plakata većih dimenzija - četiri Ivana Picelja i jedan Josipa Seissla, grafičku Sergija Glumca te dva lista iz kataloga i novina nepoznatih autora. Svi predmeti zatečeni su prekriveni tankim slojem prašine po licu i poledini. Evidentirana su različita oštećenja: poderotine raznih dimenzija papirnog nosioca duž rubova, nedostajanje papirnog nosioca (*VI. međunarodna grafička rasztava* - manji dio uz gornji rub), mjestimično nedostajanje boje (*Nove tendencije*) te tragovi presavijanja i poderotine. Svi su plakati na mjestima poderotina bili ojačani s poledinom samoljepivim trakama, čije je ljepilo prodrlo na lice plakata (*Pomozite studentima*). Papir je s vremenom požutio i postao vrlo krhak.

Slika 1. *Neue Jugend*, stanje prije radova

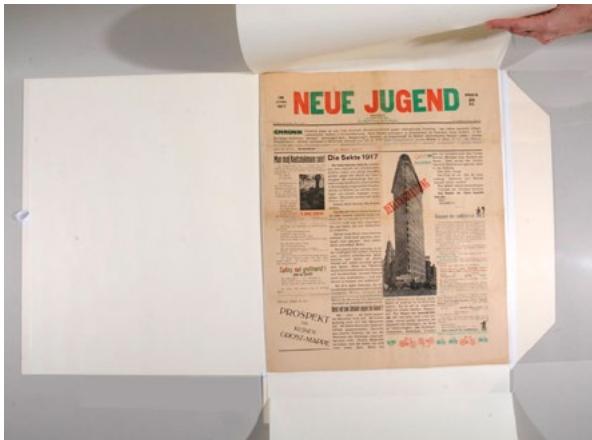
Slika 2. *Neue Jugend*, stanje nakon radova

postupak mokrog čišćenja i neutralizacije proveden je na predmetima *Neue Jugend*, *Mostra d'arte indipendente pro croce rossa* i *Na prozoru*. Plakatima I. Picelja i J. Seissela samoljepive trake s poledine uklonjene su mehaničkim, a potom i kemijskim postupkom. Pregibi i poderotine konsolidirani su odgovarajućim japanskim papirom i 4%-tним celuloznim ljepilom. Plakati su neutralizirani sprejom *Bookkeeper*, tj. otopinom magnezijeva oksida koja omogućava neutralizaciju predmeta nestabilnih u dodiru s vodom. Manja oštećenja bojenog sloja na plakatima retuširana su akvareлом, dok je na grafici i novinskom i listu iz kataloga retuš izведен suhim pastelima. Nakon završetka konzervatorsko-restauratorskih radova, predmeti su zaštićeni u opremi za pohranu izrađenoj od muzejskog kartona pH neutralne vrijednosti te predani vlasniku.

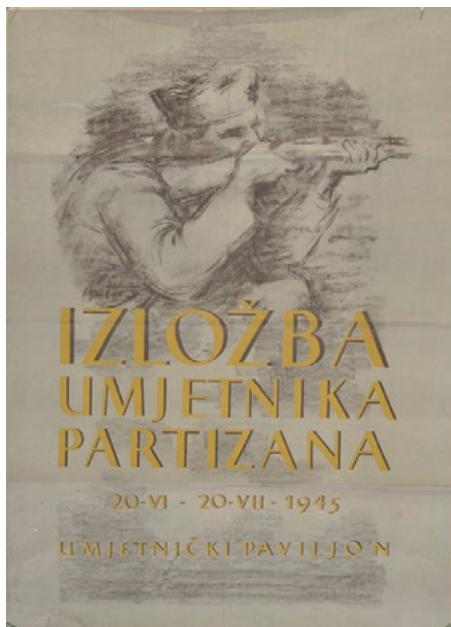
Slika 1. *Izložba umjetnika partizana*, stanje prije radova

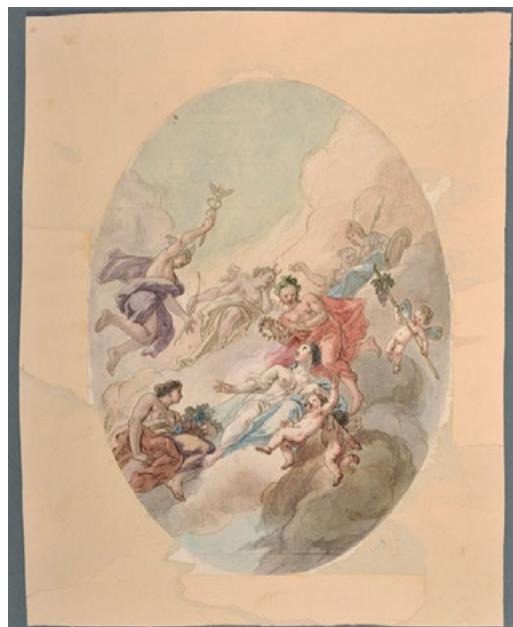
Na umjetninama su evidentirane smeđe mrlje, vjerojatno od ulja, mehanička oštećenja i manji nedostajući dijelovi, a neke su umjetnine bile podlijepljene kartonima.

Slika 1. *Mitološki prizor, vjenčanje Dioniza i Arijadne*, stanje prije radova

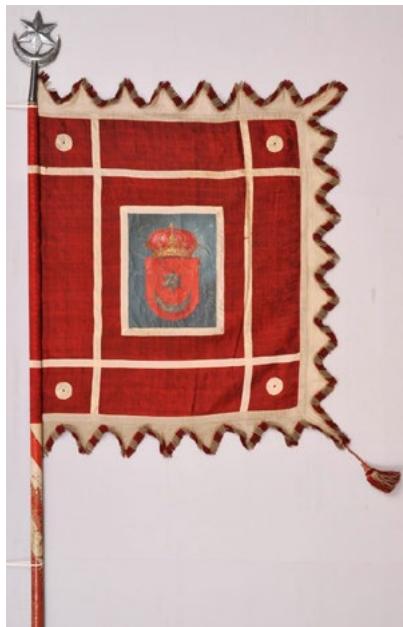
stanju. Vidljive su bile prijašnje restauratorske intervencije u vidu zatvaranja oštećenja na glavnoj damastnoj tkanini i originalnim trakama te zamjene izvornih novim ukrasnim trakama.

Dvostrana slika bila je naborana, s pukotinama i mjestično otpalim slikanim slojem. Na koplju je bilo vidljivo osipanje boje, a zastavni je vršak bio vrlo patiniran.

Slika 1. Stanje prije radova

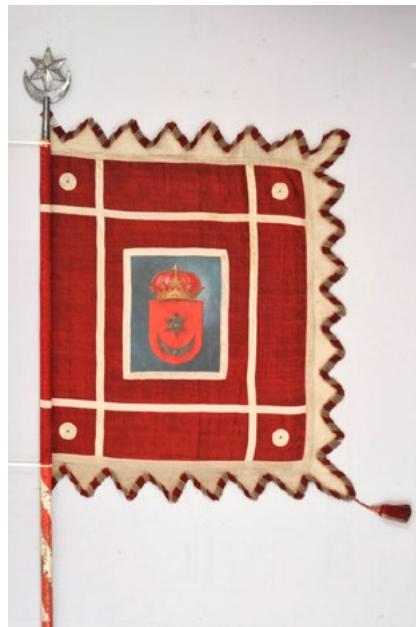
Slika 2. Stanje nakon radova

Prijašnje restauratorske intervencije na izvornim ukrasnim trakama su uklonjene, mesta oštećenja su podložena svilenu tkaninom i prekrivena tilom te pričvršćena

šivanjem svilenim koncem. Sva oštećena mjesta na resama i kićanki stabilizirana su šivanjem svilenim koncem.

Pukotine na slici zaliđejene su akrilnim ljepilom. Sva oštećenja nakon uklanjanja starog zakita i postojeće pukotine zapunjeni su metilceluloznim kitom uz dodatak akrilne smole. Nakon rekonstrukcije preparacije izведен

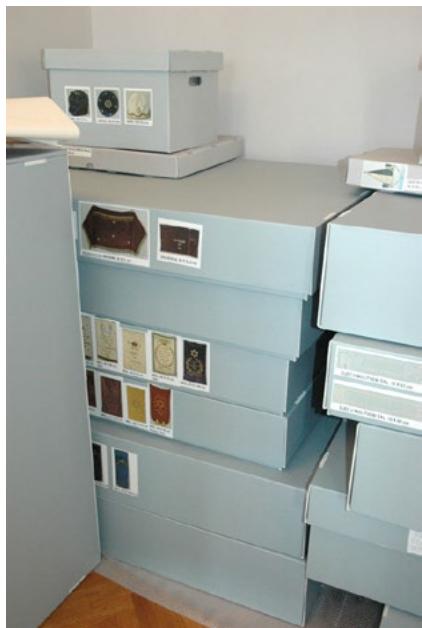
Slika 3

Slika 3. Predmeti pohranjeni u kutije, nakon radova
