# PORTAL

**4/2013** Godišnjak Hrvatskog restauratorskog zavoda

## Radovi u 2012. godini

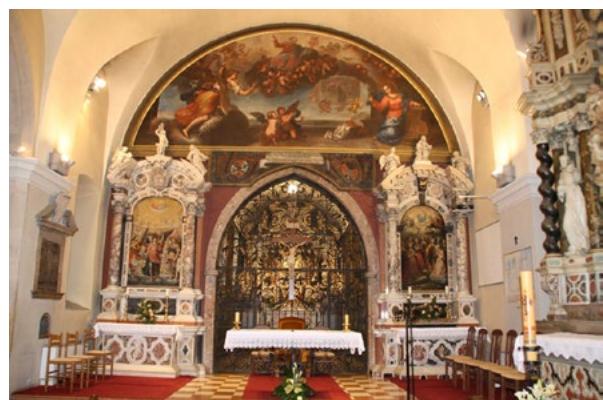
Slika 4

Slika 4. Trijumfalni luk svetišta crkve Majke Božje Trsatske, *Navještenje i prijenos Nazaretske kućice na Trsat* i slika s grbovima donatora, stanje nakon radova

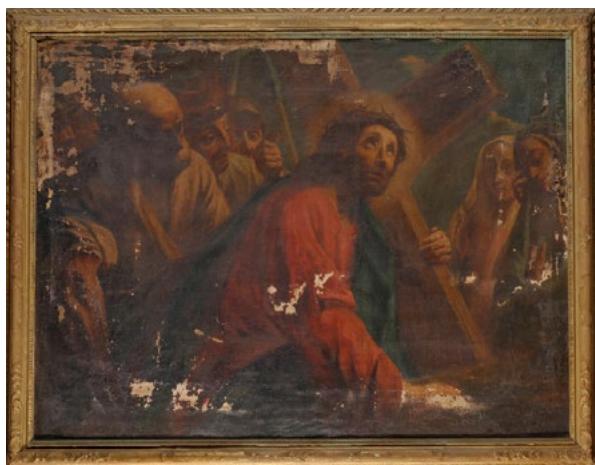
Slika 1. Stanje prije radova

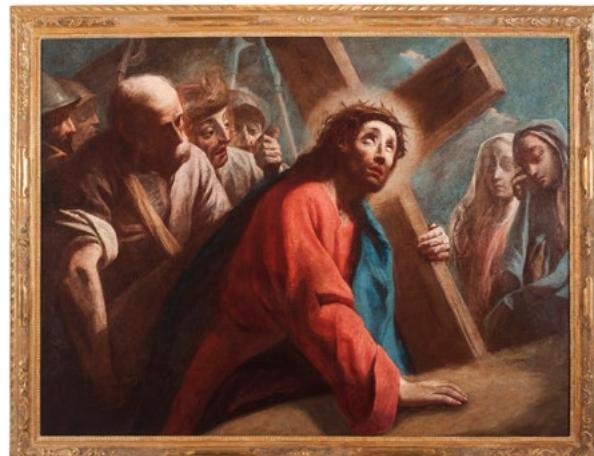
Slika 2. Stanje nakon radova

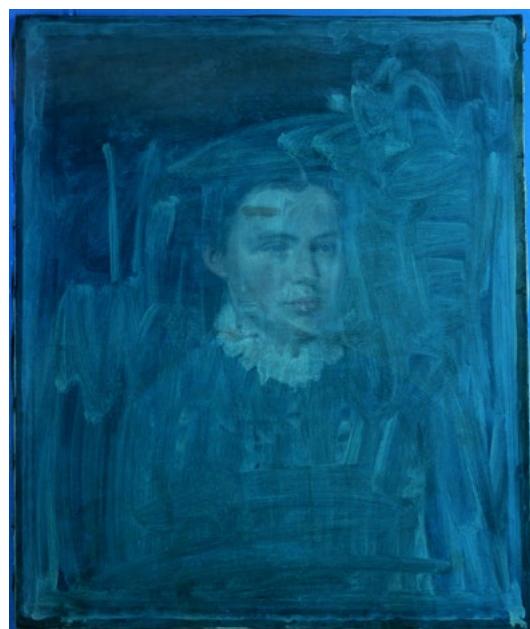
Slika 3

Slika 3. *Adela Kirchbaum*, UV snimka

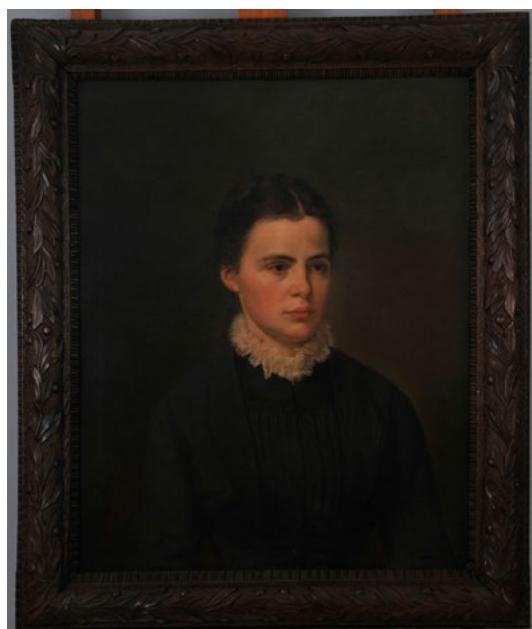
Slika 4

Slika 4. *Adela Kirchbaum*, stanje nakon radova

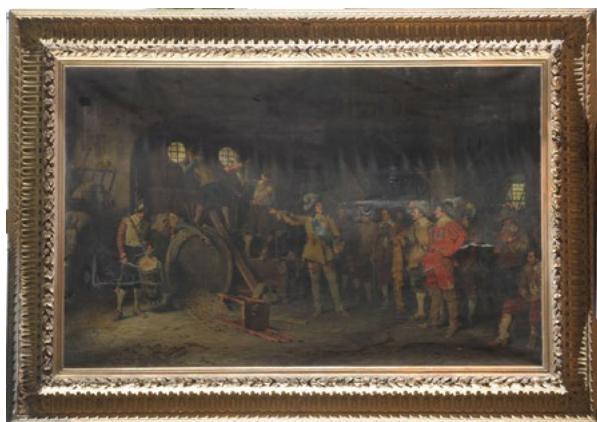
Slika 3

Slika 3. *Tridesetogodišnji rat*, stanje prije radova

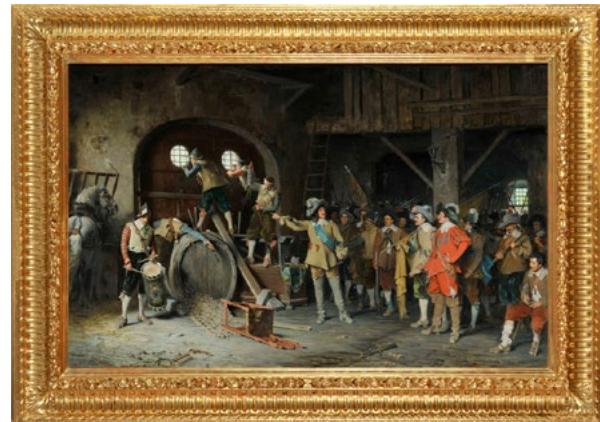
Slika 4

Slika 4. *Tridesetogodišnji rat*, stanje nakon radova

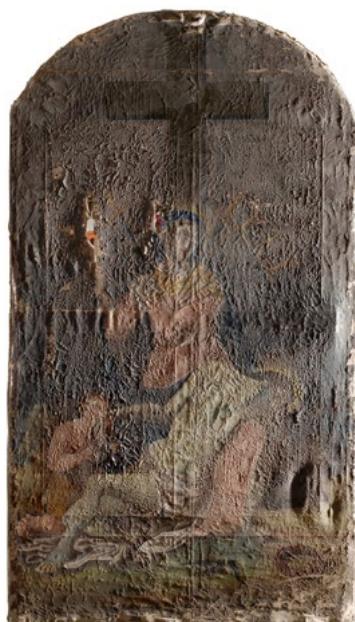
Slika 1. Bogorodica od sedam žalosti, stanje prije radova

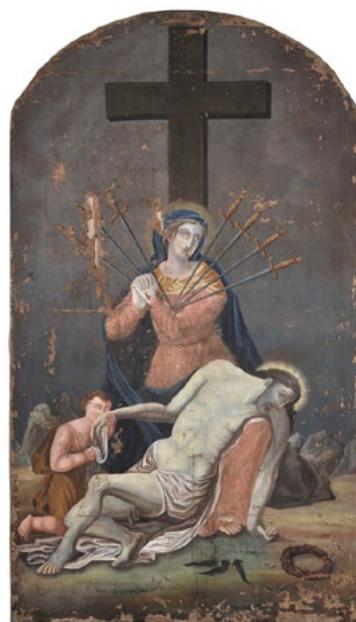
Slika 2. Bogorodica od sedam žalosti, stanje nakon radova

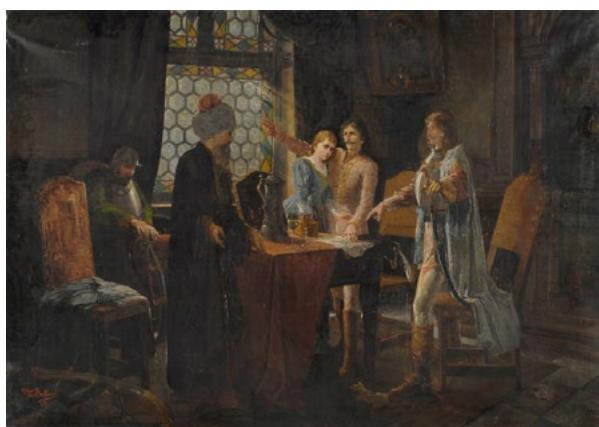
Slika 1. *Zrinjski i Sokolović u Sighetu*, stanje prije radova  
Slika 2. *Zrinjski i Sokolović u Sighetu*, stanje nakon radova

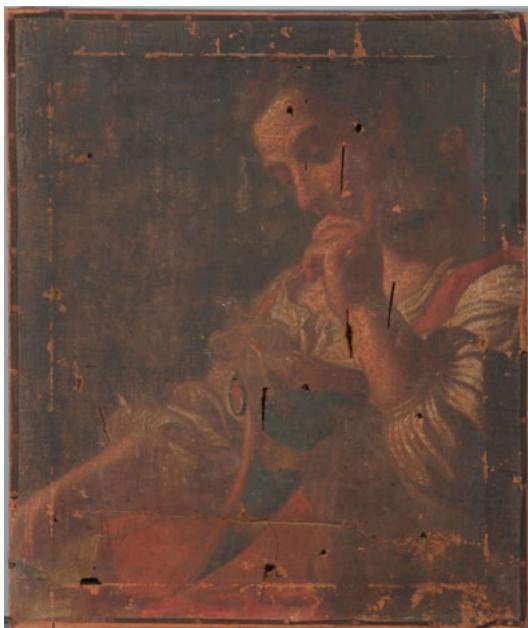
Slika 3

Slika 3. "*Sv. Agneza s janjetom*", stanje prije radova

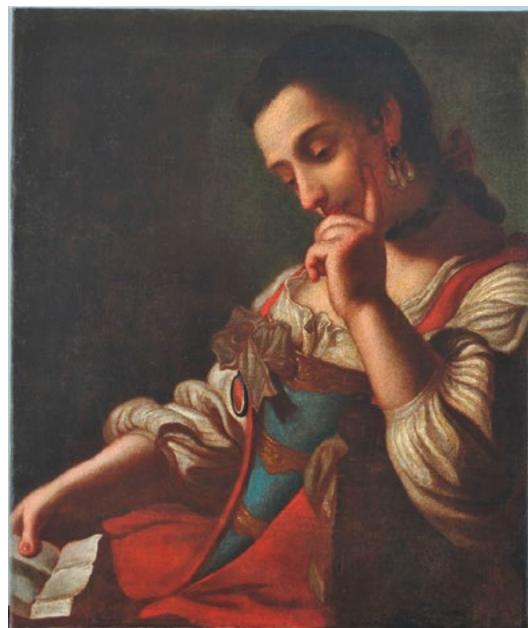
Slika 4

Slika 4. "*Sv. Agneza s janjetom*", stanje nakon radova

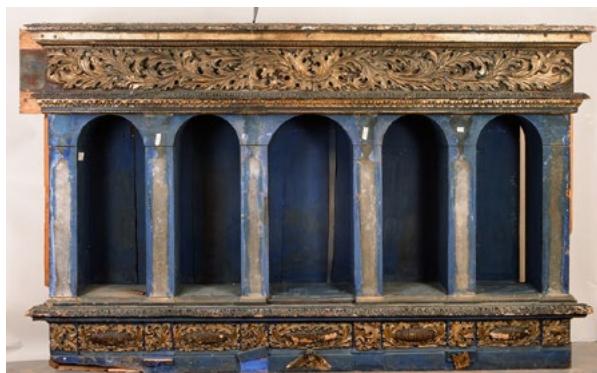
zana tamnim poluprozirnim slojem, te gotovo u cijelosti više puta preslikana. Neki dijelovi drvenog nosioca bili su odlomljeni, otpali ili odvojeni od osnovne konstrukcije, dok su neki naknadno dodani bili neodgovarajućih oblika i boje. Vidljiva su bila mnoga mehanička oštećenja, te oštećenja izazvana crvotočinom i truleži. Bojeni se sloj djelomično odvajao od nosioca i trusio, te mjestimično potpuno nedostajao. Na temelju konzervatorsko-restauratorskih istraživanja koja su obuhvaćala kemijsko-mehanička sondiranja, laboratorijske analize roda drveta i slikanog sloja te probe topivosti slikanog sloja utvrđeni su tijek i metode radova. Drveni nosilac konsolidiran je smolom, uklonjeni su brojni korodirani čavli i vijci te zamijenjeni prikladnijim drvenim moždanicima i nehrđajućim vijcima. Provedena je stolarska sanacija arhitekture predele. Razdvojeni dijelovi su spojeni i učvršćeni, a nedostajući dijelovi nadomješteni. Sa zlatnih ukrasnih letvica, ornamenata i hermi stanjen je ili većim dijelom uklonjen potamnjeli premaz iz prethodne intervencije. S istaknutih rezbarenih dijelova na vijencu i ispod niša te s

Slika 1. Stanje prije radova

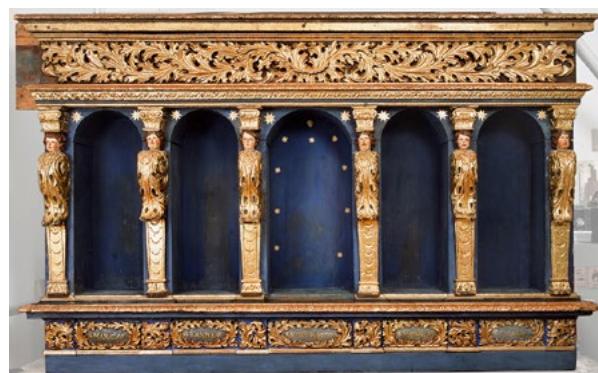
Slika 2. Stanje nakon radova
