# PORTAL

**8/2017**

Godišnjak Hrvatskog restauratorskog zavoda

## Katalog radova iz 2016. godine

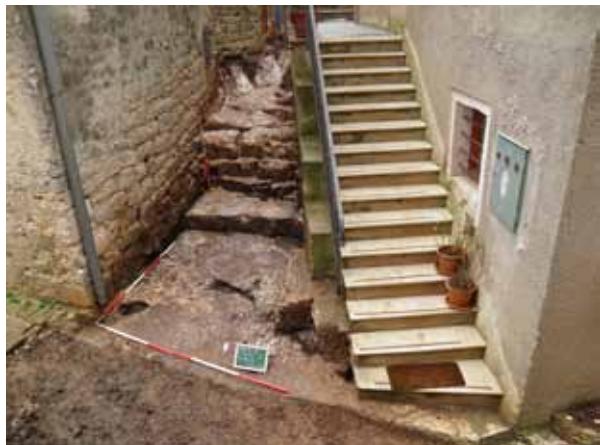
Slika 2. Pronađeni suhozid u ulici La Grisa

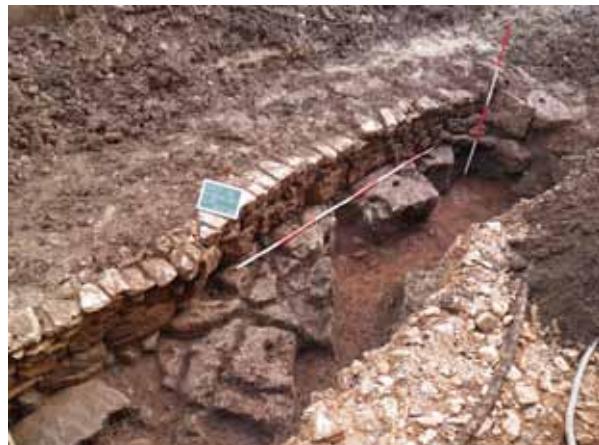
Slika 3. Pronađeni zid usporedan s komunalnom palačom na Trgu Bembo

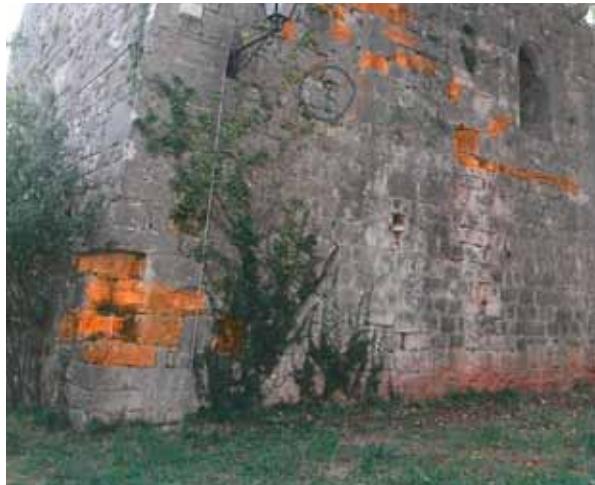
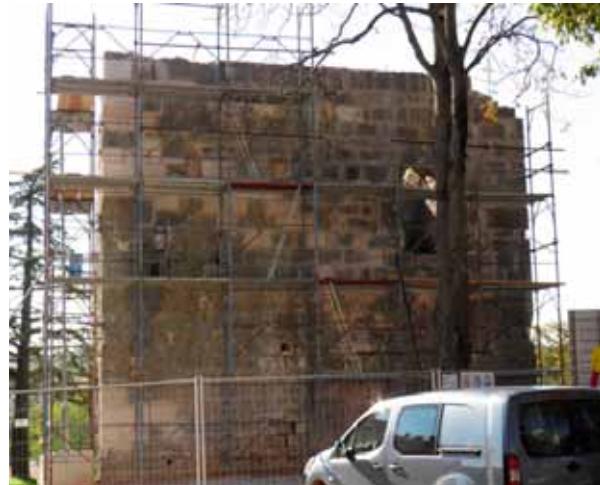
Kula je zatečena u izrazito lošem građevinskom stanju, stoga je u sklopu zaštitnih radova izvedena građevinska sanacija dijela sjevernog vanjskog zidnog plašta kule. Sanacija je obuhvatila zamjenu raspadnutih kamenih blokova u gornjoj polovici zidnog plašta, a ispod prije saniranog kruništa.

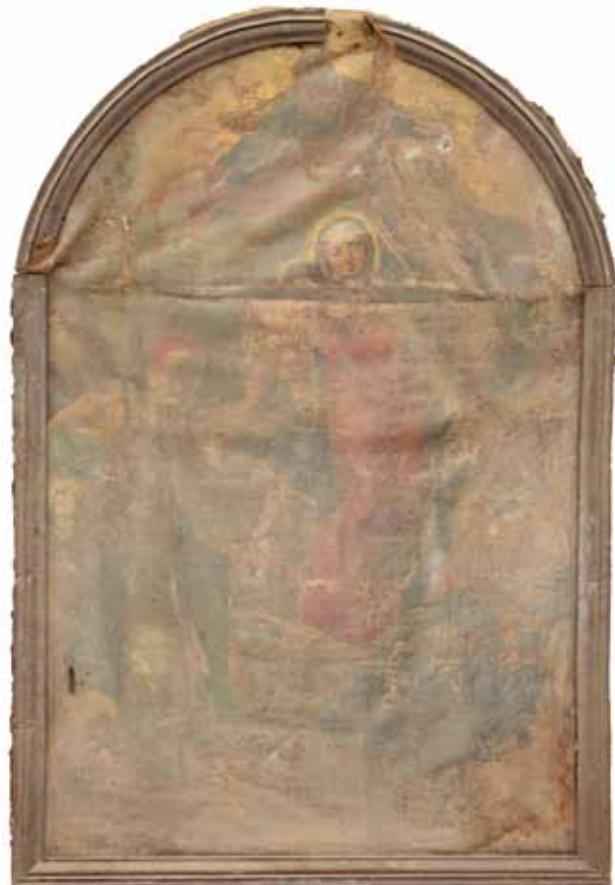
Format slike smanjen je u razini zatečenog spoja (možemo prepostaviti da je u toj zoni slika imala znatno oštećenje), slika je spojena preklapanjem, a na novom formatu središnji prizor Djevice s Djetetom djelomično je preslikan.

Slika 1. Stanje prije radova

Na slici su provedena opsežna istraživanja: višekratne analize polikromatskih slojeva, fotografiranje slike UV svjetлом, višekratno RTG snimanje središnjeg dijela slike i sondiranje slikanih slojeva. Na osnovi dobivenih rezultata pristupilo se konzervatorsko-restauratorskim postupcima: temeljito su uklonjene prethodne intervencije voskom i potamnjeli stari lakovi, uklonjeni su parcijalni preslici, rekonstruirana su oštećenja lanenog platna umetanjem lanenih krpica, spojena su dva dijela platna s rekonstruiranim gubitkom nosioca u integralnu cjelinu izvorne veličine slike, rekonstruirana su oštećenja u sloju preparature toniranom kredno-tutkalnom osnovom. Slika je podstavljeni lanenim platnom ručnim uglačavanjem, napeta na novi podokvir i lakovana slojem laka. Rekonstrukcija slikanog sloja izvest će nakon zaključaka stručnih tijela.

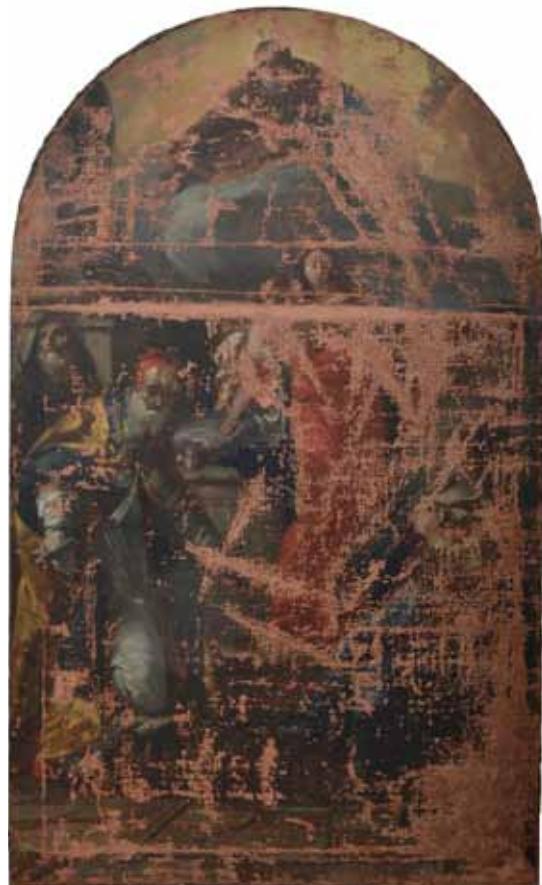
Slika 2. Stanje nakon radova 2016.

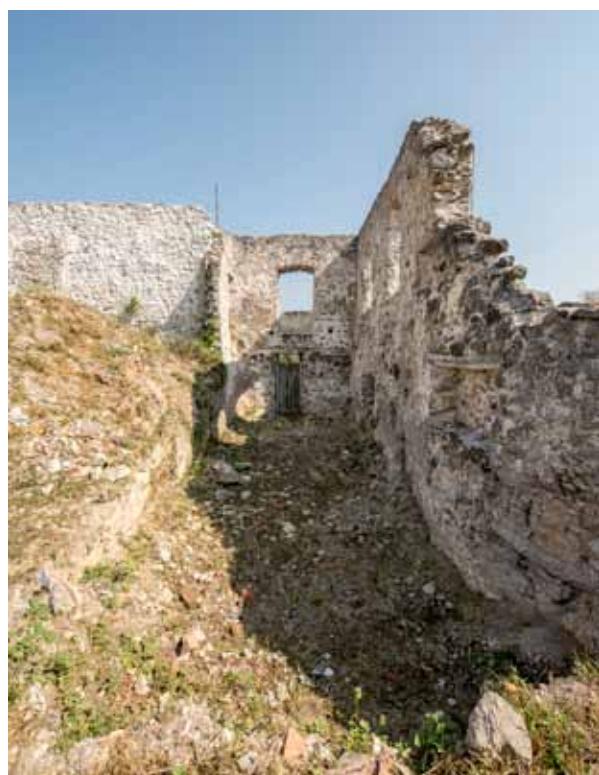
Slika 2. Očišćeni prostor od nasipa smeća i šute uz južni obrambeni zid

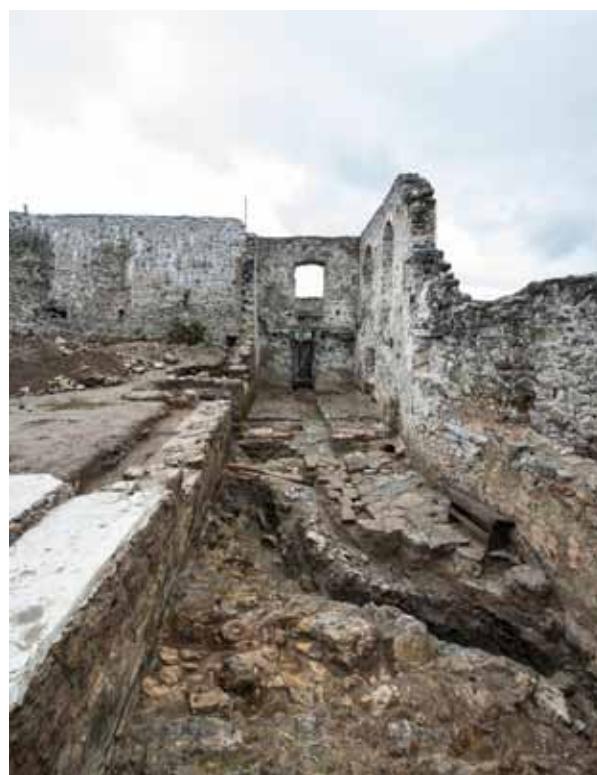
Slika 3. Prostor uz južni obrambeni zid, nakon arheoloških istraživanja 2016. godine

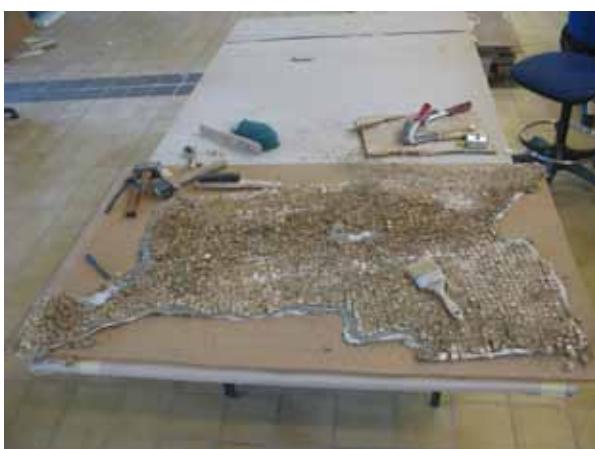
Slika 1. Fragment podignutog mozaika prije čišćenja poledine

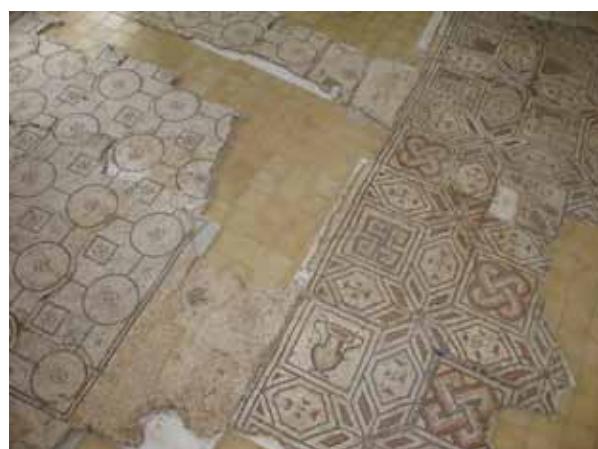
Slika 2. Središnji dio mozaika nakon rekonstruktivnih zahvata

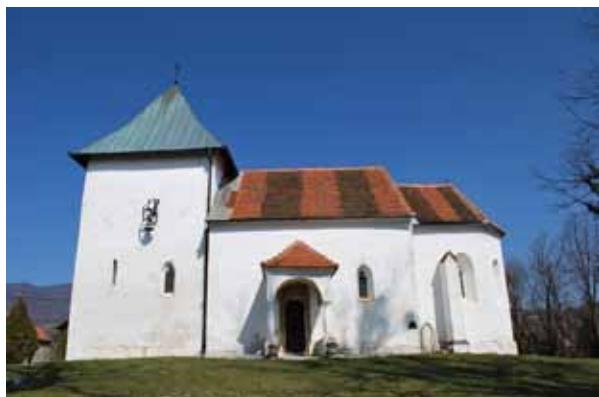
Slika 1. Pogled na južno pročelje crkve prije radova rekonstrukcije krova

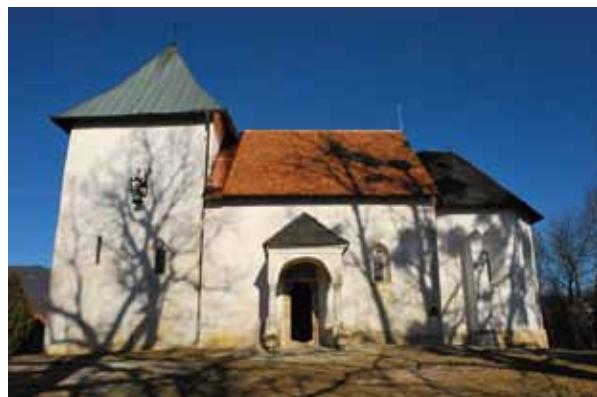
Slika 2. Pogled na južno pročelje crkve nakon radova rekonstrukcije krova i izvedbe pokrova od šindre

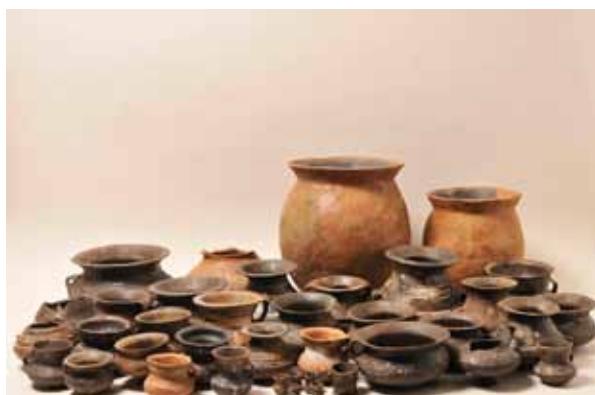
Slika 2. Restaurirane posude, stanje nakon radova

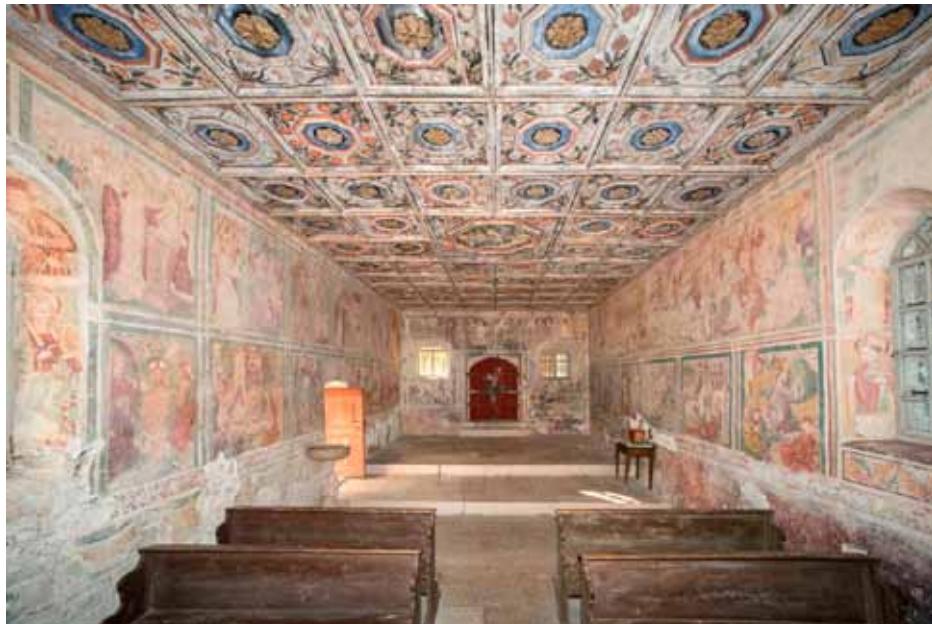
Slika 1. Unutrašnjost crkve prije radova

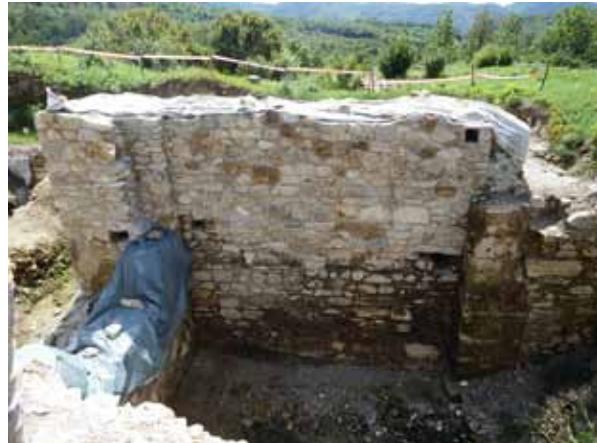
Slika 2. Konzervirani dio zidova zapadnog dijela samostanske crkve

Konzervatorskim radovima obuhvaćena je zapadna strana samostanske crkve, ulazni prostor. Na mjestima na kojima je nedostajalo lice, ono je obnovljeno u istom slogu. Na potrebnim mjestima rekonstruirani su otvori za grede te je učvršćena jedna niša. Izvedena je zaštitna kapa na konzerviranim zidovima.

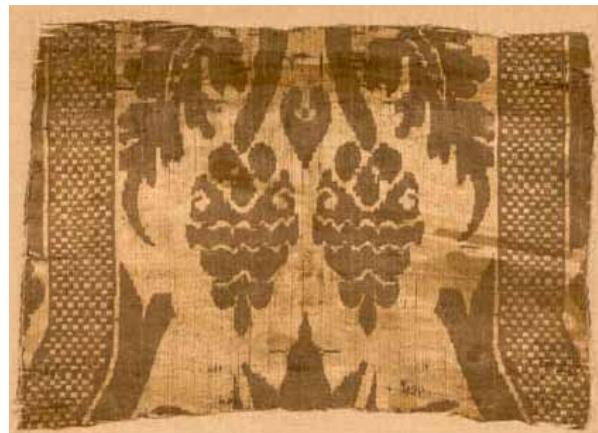
Slika 2. Fragment (inv. br. 277/4), stanje nakon radova

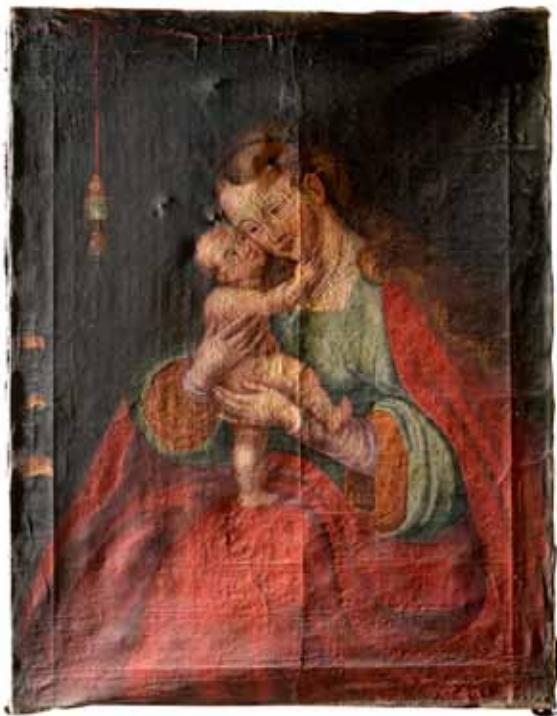
Slika 3. *Marija Pomoćnica*, stanje prije radova

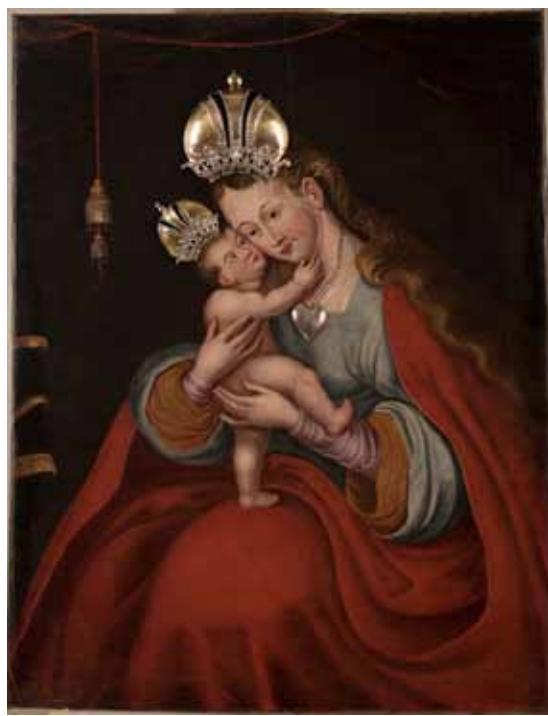
Slika 4. *Marija Pomoćnica*, stanje nakon radova

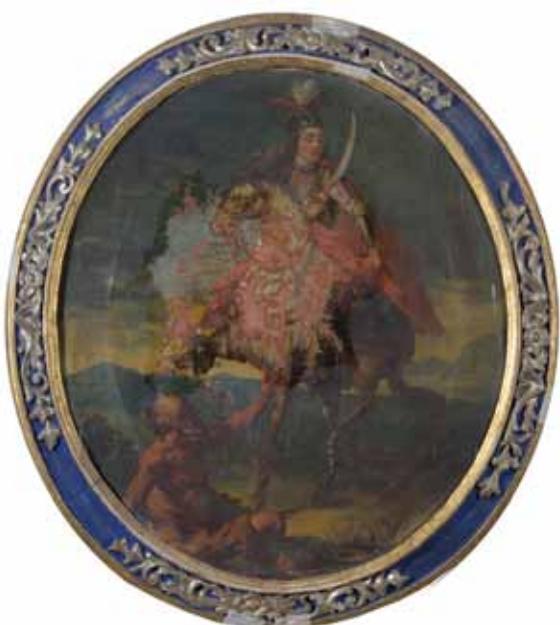
Slika 1. *Sv. Martin*, stanje prije radova

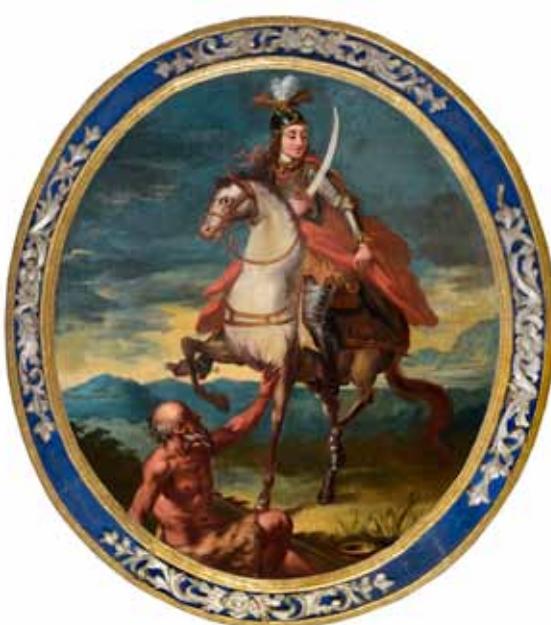
Slika 2. *Sv. Martin*, stanje nakon radova

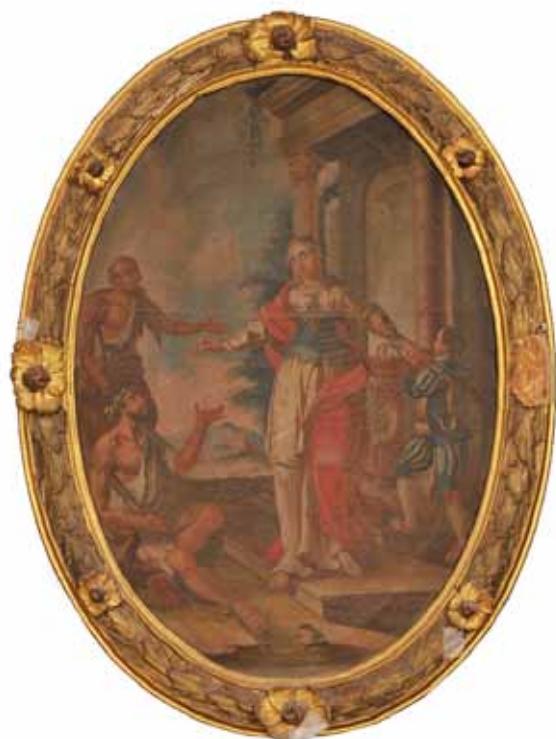
Slika 3. *Sv. Elizabeta s prosjacima*, stanje prije radova

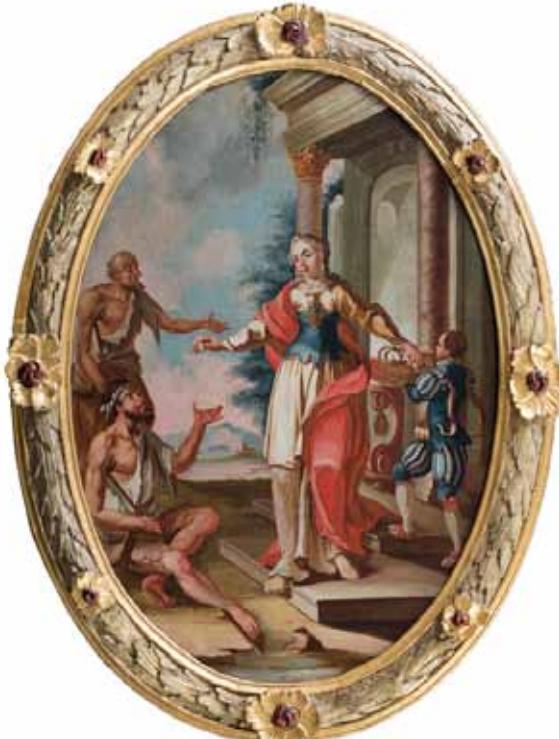
Slika 4. *Sv. Elizabeta s prosjacima*, stanje nakon radova

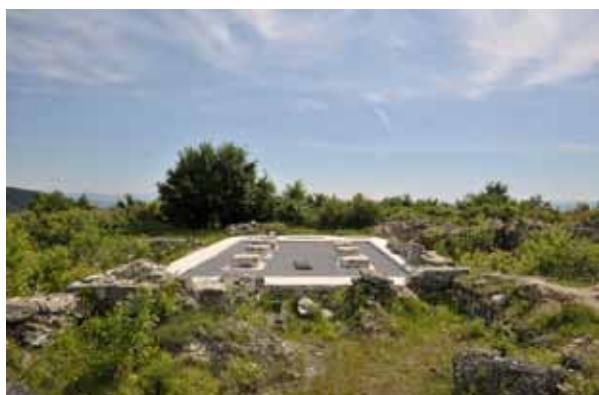
Slika 1. Pogled sa zapada prije početka druge faze izvođenja radova konzerviranja i rekonstrukcije

Tijekom kolovoza i rujna 2016. pristupilo se izvođenju građevinskih radova konzerviranja i rekonstrukcije zidne mase istočnog dijela pravokutnog prostora zapadno od opatijske crkve (uključujući sjeverni i zapadni zvonik). Prije početka radova na prostoru obuhvata provedeno je temeljito čišćenje (uz stalni arheološki nadzor radi revizijske naravi radova) te je prostor dokumentiran metodom 3D laserskog skeniranja i fotografiran s tla, prema čemu je izrađena dopuna nacrtnе dokumentacije postojećeg stanja (Vektra d.o.o.).

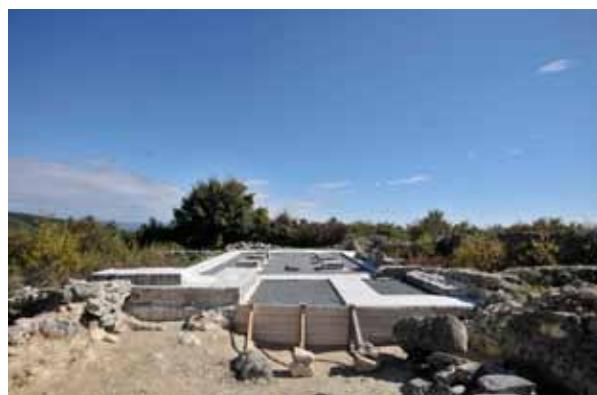
Slika 2. Pogled sa zapada po dovršetku građevinskih radova konzerviranja i rekonstrukcije 2016. godine

U posljednjoj fazi radova izvedena je pregrada od drvenih fosni (visina 100 cm, dužina 820 cm) od crnogorice druge klase u osi zapadne građevinske linije zapadnih zidova zvonika predmetnog prostora te je istočni dio predvorja opatijske crkve zatrpan drobljenim kamenom granulacije 8-11 mm do visine 10 cm niže od prepostavljene izvorne kote hodne plohe.

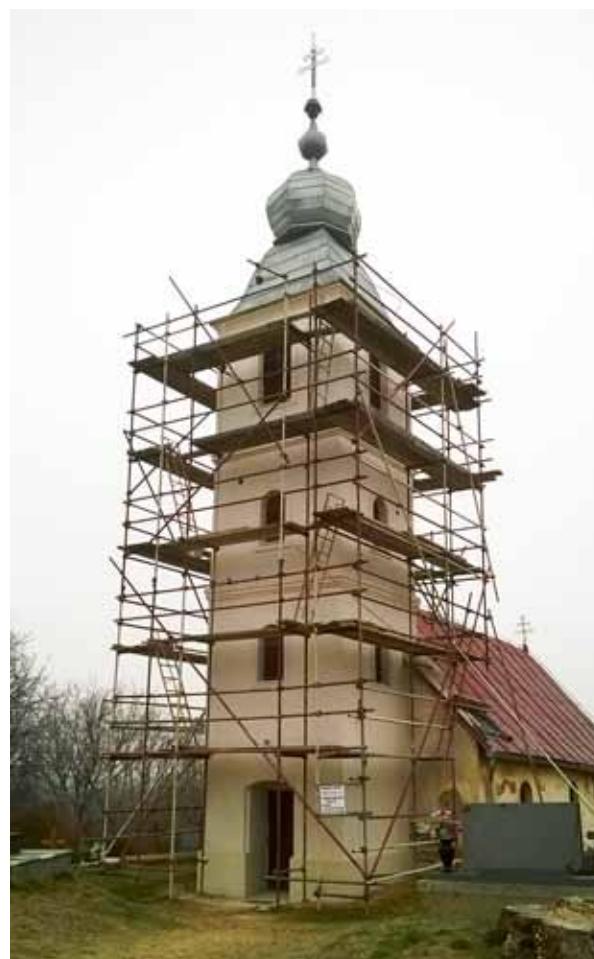
Slika 2. Zvonik nakon žbukanja

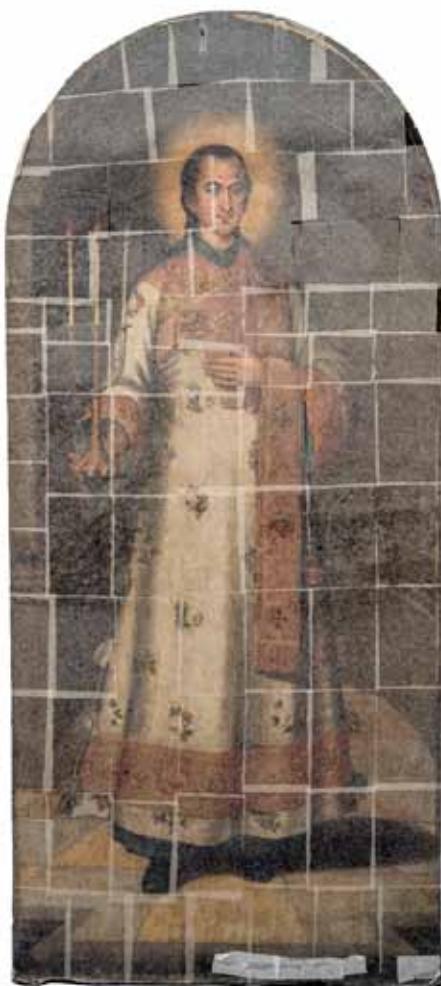
Drveni nosilac ikone izrađen je od crnogorice; sastoji se od tri uzdužne daske različitih širina. Osim lijepljenjem, daske su povezane i parketažom. Nosilac je bio u vrlo dobrom stanju, a vidljive pukotine bile su plitke. U strukturi drveta nalazila se mreža kanala uzrokovana crvotočinom, no neaktivnom. Laneni platneni nosilac izrađen je strojno i umjereno je gust. Preparacija je kredna, a bojeni sloj, koji dobro prijava uz preparaciju,

Slika 1. Zatečeno stanje

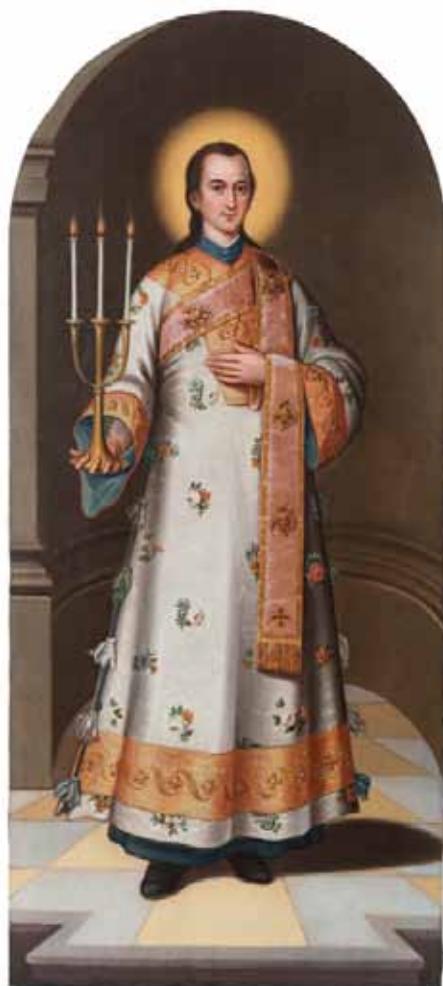
Slika 2. Stanje nakon zahvata

Konzervatorsko-restauratorski radovi na drvenom nosiocu sastojali su se od uklanjanja vezane površinske nečistoće, dezinfekcije te zapunjavanja oštećenja u drvu kitom. Uklonjen je japanski papir. Nakon izvedenih sondi, uklonjen je lak i u manjim zonama retuši. Dočišćavanje curaka izvedeno je skalpelom i kemijski. Odignuti rubovi platna su podlijepljeni. Izdignuća su injektirana tutkalom i izravnata toplinskom špahtlicom. Mesta bez preparacije su zakitana i nakon obrade podložena akvalenim bojama. Preko izolacijskog laka slika je retuširana tehnikom *tratteggio*. Ikona je završno lakirana sjajnim lakom koji sadrži UV zaštitu te vraćena vlasniku.

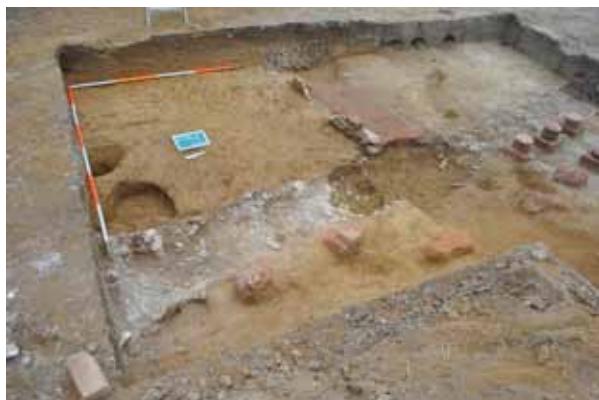
Slika 1. Ostaci zidanog antičkog objekta

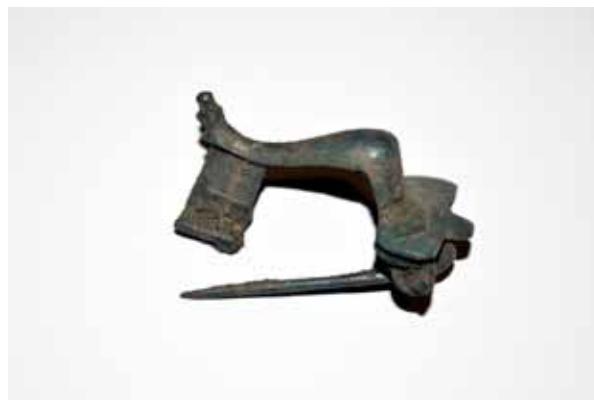
Slika 2. Brončana rimska koljenasta fibula

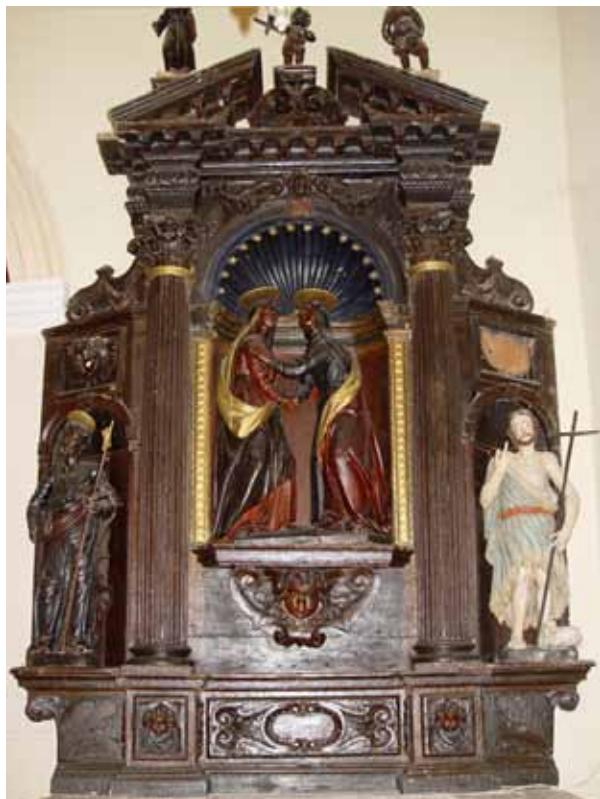
Slika 1. Stanje prije radova

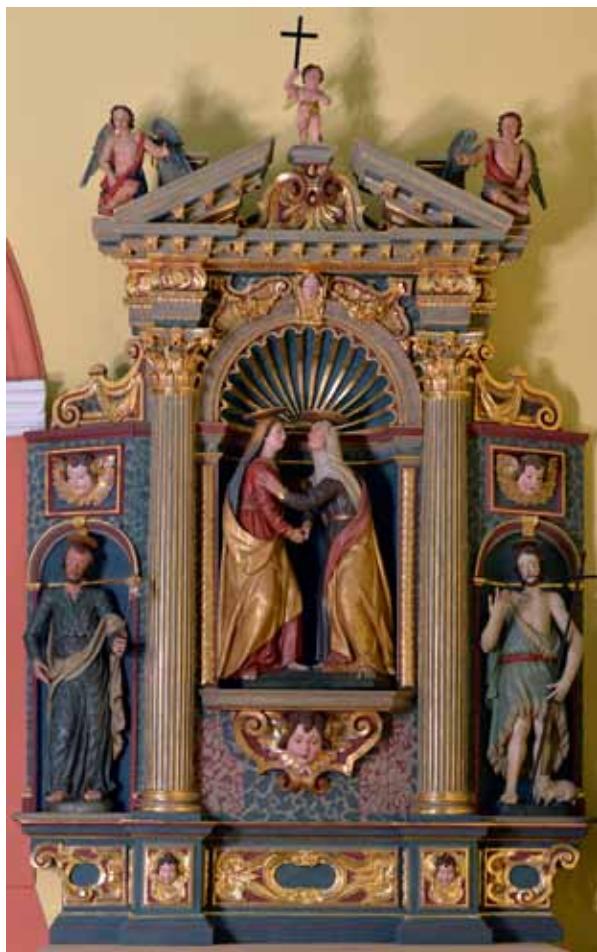
Slika 2. Stanje nakon radova

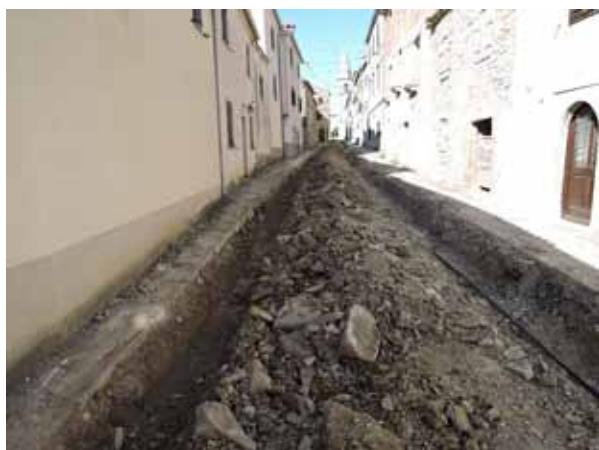
Slika 1. Kopanje kanala u glavnoj ulici u Draguću

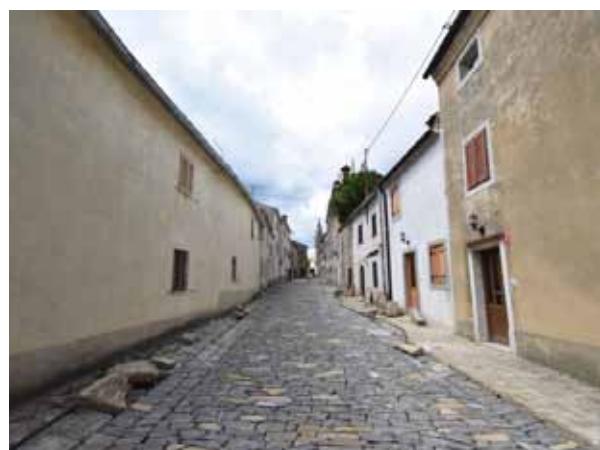
Slika 2. Popločavanje glavne ulice u Draguću nakon postavljenih instalacija

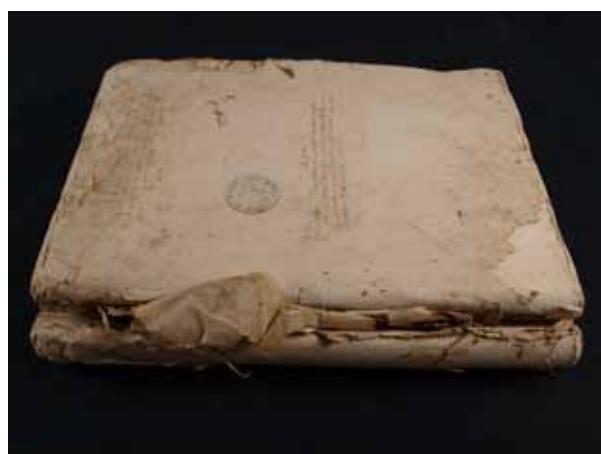
Slika 3. Rukopis *Lamenta Stagni*, stanje prije radova

Na rukopisu *Lamenta Stagni* mehanički su uklonjene površinske nečistoće. Potom su provedene analize stabilnosti tinta na vodu i druga otapala. Nakon razvezivanja svežnjeva uslijedilo je ojačavanje poderotina i sličnih oštećenja japanskim papirom i vezivom (4,5 %-tni *Tylose MH300P*). Neutralizacija je izvedena suhim sredstvom *Bookkeeper*. Svežnjevi su uvezani u blok knjige po uzoru na izvorno stanje. Izrađene su nove pergamentne koriče. Prva faza preventivne zaštite i djelomične konzervacije-restauracije rukopisa *Codex Ragusinus*, *Privilegia*, vol. 1, uključila je mehaničko uklanjanje površinskih nečistoća. Analize stabilnosti tinte na vodu i druga otapala pokazale su da je smeđa tinta stabilna, dok se crvena pokazala nepostojanom. Za proces dezinfekcije korišten je 0,5 %-tni ortofenil-fenol. Listovi su parcijalno ojačani, bez razvezivanja knjige, trakama japanskog papira i vezivom (4,5 %-tnim *Tylosem MH300P*). Listovi koji su ispadali iz bloka parcijalno su uvezani tankim konopom po uzoru na zatečeno stanje. Hrbat je spojen s blokom knjige ljepilom *colla mista* (smjesa PVA i 4,5 %-tnog veziva *Tylose MH300P*, u omjeru 3:1).

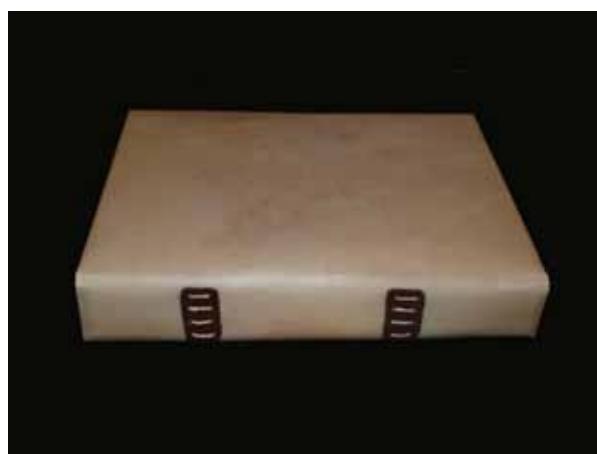
Slika 4. Rukopis *Lamenta Stagni*, stanje poslije radova

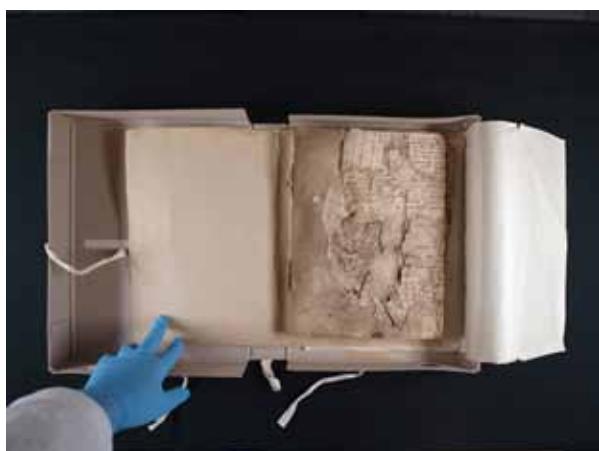
U obnovljenom dijelu samostana sv. Klare u Dubrovniku 2004. godine otvoren je arhiv Dubrovačke biskupije s više od 30.000 knjiga. Dubrovačka biskupija godinama uspješno surađuje s Hrvatskim restauratorskim zavodom te se svake godine izdvajaju najvrjedniji i najoštetećeniji predmeti i predaju na konzervatorsko-restauratorsku obradu. Za 2016. godinu izdvojena su dva kodeksa. Odabrani kodeksi pisani su na ručno rađenom papiru s više vrsta tinti. Zatećeni su u veoma lošem stanju. Neadekvatna pohrana i neodgovarajući mikroklimatski uvjeti uzrokovali su brojna kemijska, biološka i fizička oštećenja. Dio teksta napisan je tintama kisele pH-vrijednosti koje su oksidirale i progorjele papir. Na nekim mjestima tinte su se razlile i trajno onemogućile čitkost teksta. Papir je postao krt zbog pucanja celuloznih veza te se počeo pretvarati u prah. Najveća biološka oštećenja uzrokovale su kolonije pljesni i gljivica na papiru i koricama. Zbog nedostatka korica predmeti su i fizički oštećeni.

Slika 1. *Procesus civilium et criminalium* (svezak 14), stanje prije radova

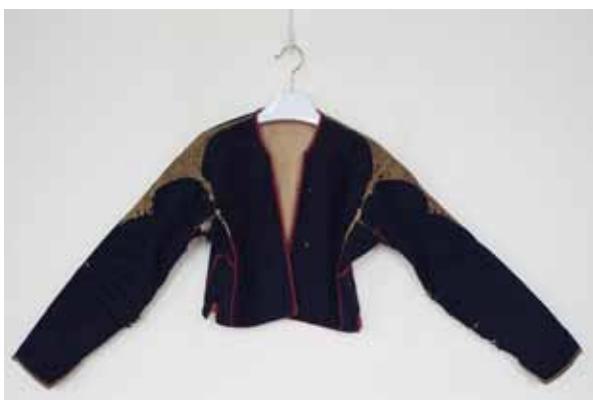
Predmet je sav bio onečišćen prašinom i prljavštinom. Bila su vidljiva mehanička oštećenja gornje tkanine, flotirajuće niti te neprimjereni popravci izvedeni ručnim šivanjem debljim crnim koncem nepravilnim bodom.

Slika 1. Stanje prije radova

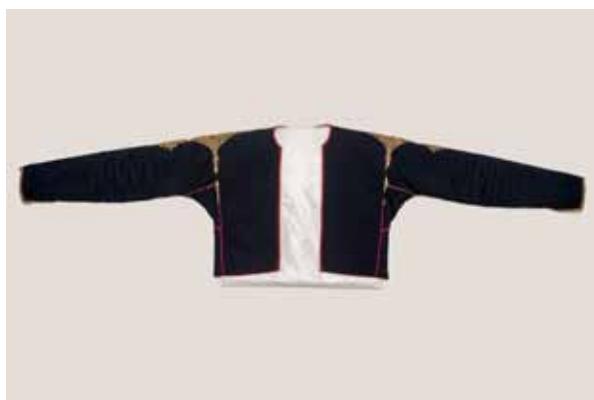
Slika 2. Stanje nakon radova

U 2016. godini ostvarena je druga faza radova. Mesta oštećenja izvornika podložena su novom vunenom tkaninom obojenom u lokalni ton izvornika i učvršćena šivanjem kombiniranom tehnikom. Šivanjem su učvršćene i sve flotirajuće niti odvojene od osnovne tkanine na ukrasnim trakama, terzijskom vezu i crvenim gajtan-trakama. Sanirana su i sva mesta oštećenja na podstavi novom, pamučnom, obojenom tkaninom. Za sigurno čuvanje i transport, za kaputić je izrađena kutija od beskiselinskog kartona s popunom od PES-termo vate i paropropusne, vodoootporne zaštitne folije koja prati dimenzije i oblik predmeta. Kaputić je vraćen u Etnografski muzej u Dubrovniku.

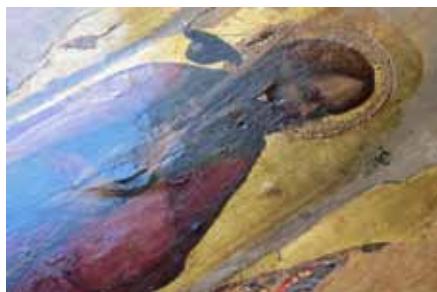
Slika 1. Detalj, zatečeno stanje

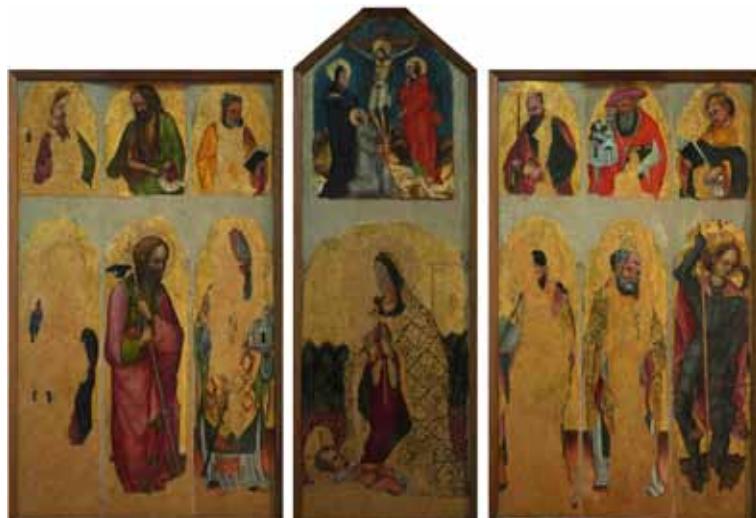
Slika 2. Stanje nakon radova

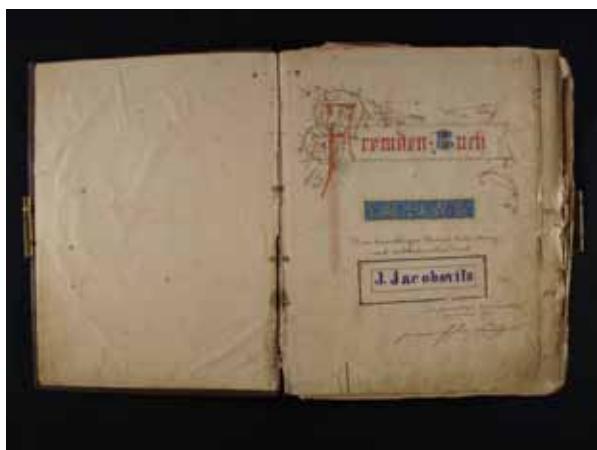
Slika 1. Stanje prije radova

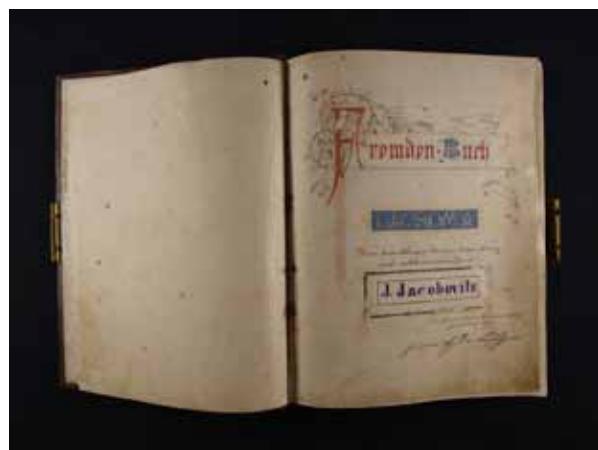
Slika 2. Stanje nakon radova

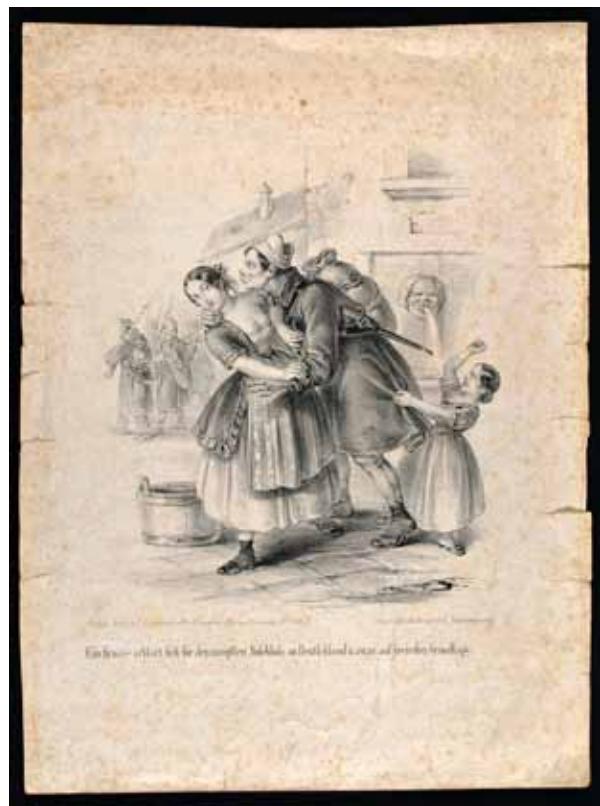
Slika 3. *Prikaz hrvatskog vojnika kako ljubi djevojku*, stanje prije radova

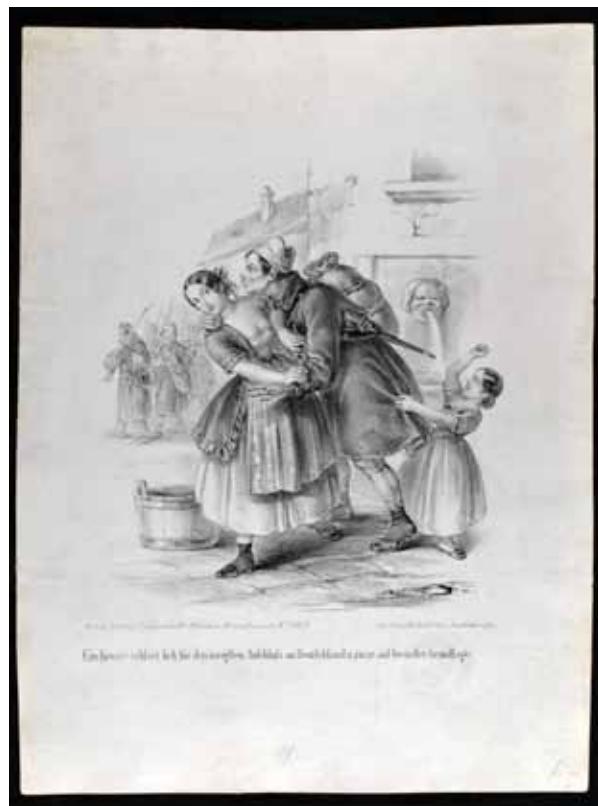
Slika 4. *Prikaz hrvatskog vojnika kako ljubi djevojku*, stanje poslije radova

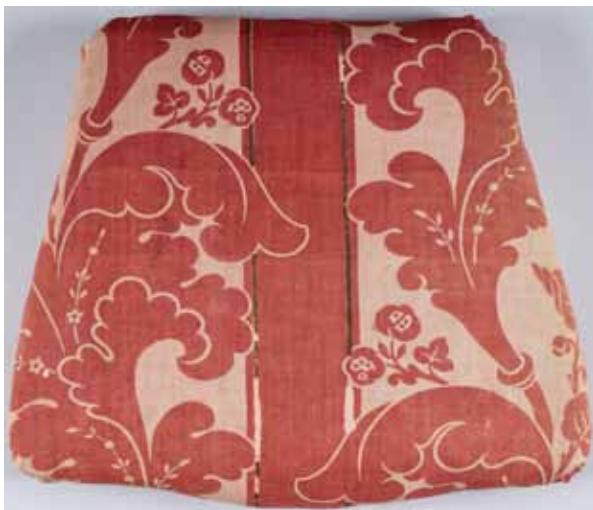
Slika 2. Sjedalo stolice 6o/P, sprijeda, nakon radova

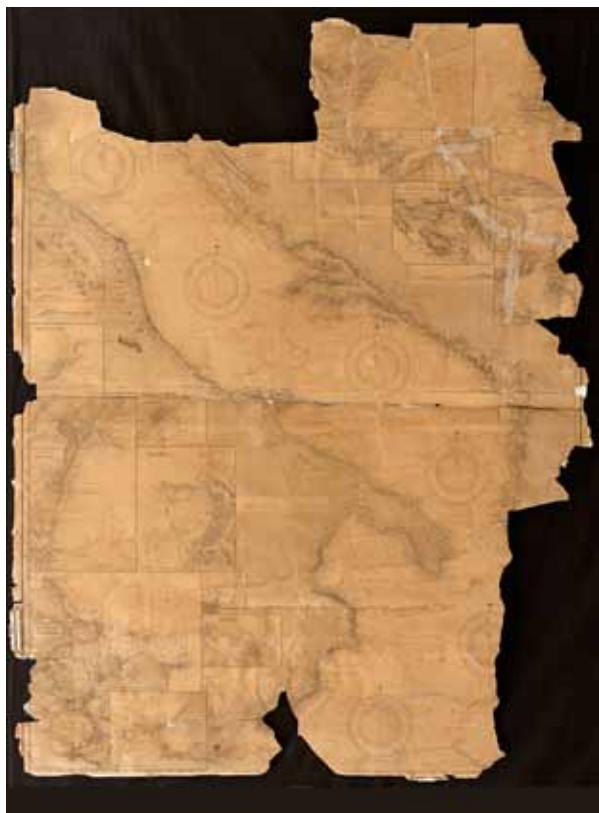
Slika 3. Pomorska karta Istočna i zapadna jadranska obala, stanje prije radova

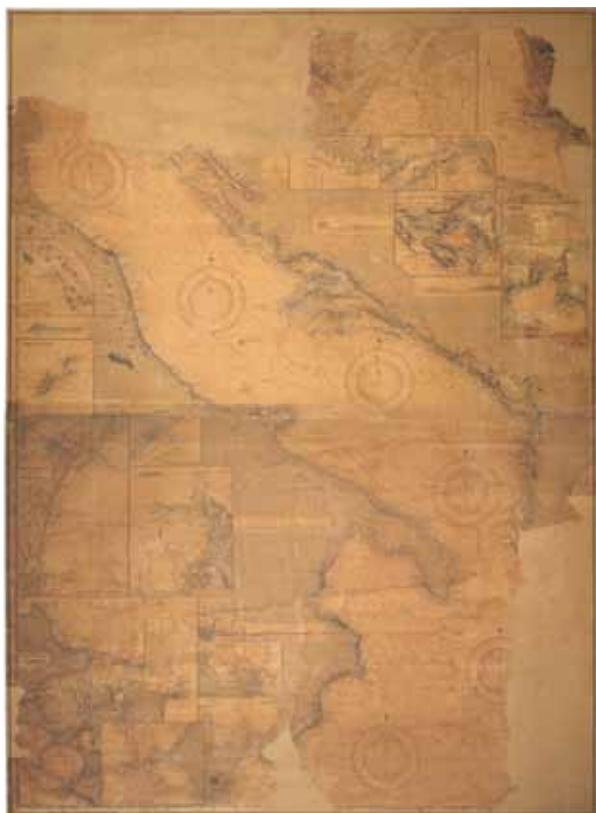
Slika 4. Pomorska karta Istočna i zapadna jadranska obala, stanje poslije radova

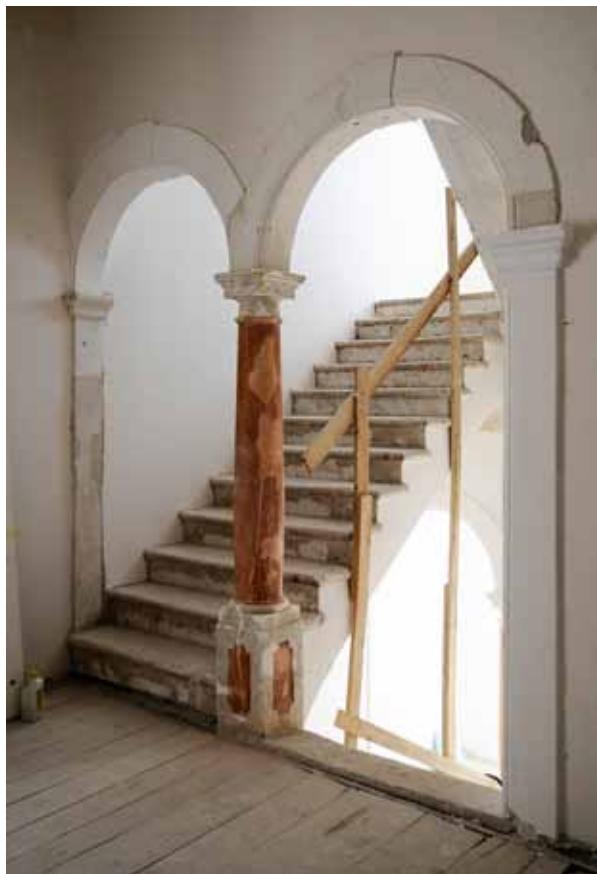
Slika 3. Detalj stubišta tijekom konzervatorsko-restauratorskih radova

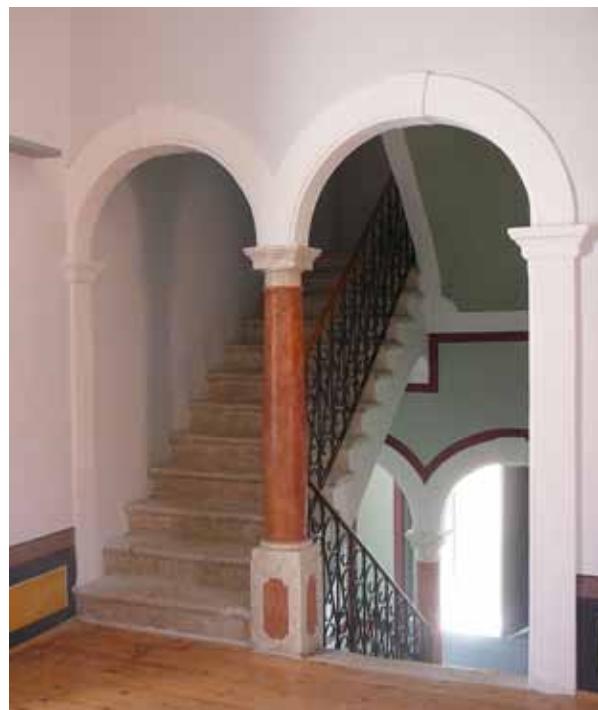
Slika 4. Detalj stubišta nakon završetka konzervatorsko-restauratorskih radova

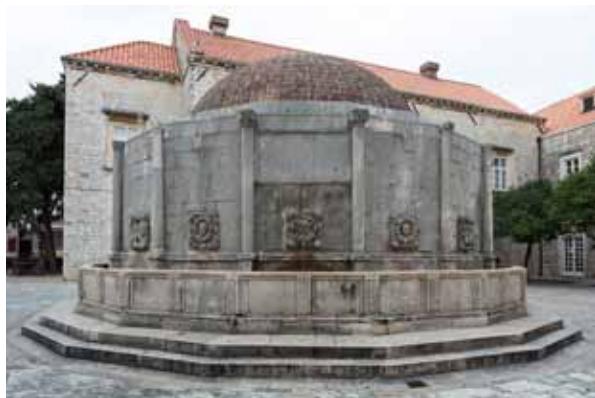
Slika 1. Stanje prije zahvata

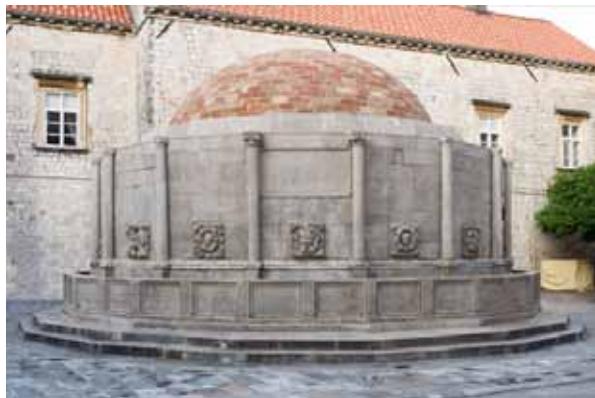
Slika 2. Stanje nakon zahvata

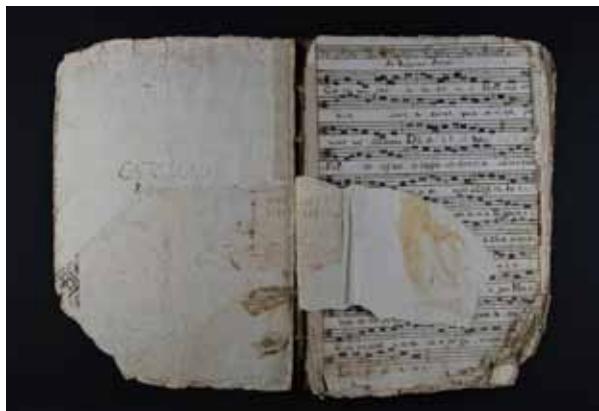
nja očitovala su se u koroziji tinte koja je počela dezintegrirati papir. Mehanička oštećenja bila su najočitija uz rubove listova (poderotine, pregibi, nabori, uvijanja i nedostaci papirnatog nosioca). Vidljive su bile i brojne mrlje: vodene, masne, od voska i prašine. Zahvatom je provedena potpuna konzervacija-restauracija papirnate podloge rukopisa, kartonskih korica i kožnatog hrpta – od izrade dokumentacije, istraživačkih radova, suhih i mokrih tretmana uklanjanja nečistoća i kiselina na nosiocu do ojačavanja papira, rekonstrukcije nedostajućih dijelova (metodom ručne restauracije i nadolijevanjem celulozne pulpe), restauracije uveza i izrade kutije za pohranu.

Slika 1. Stanje prije radova

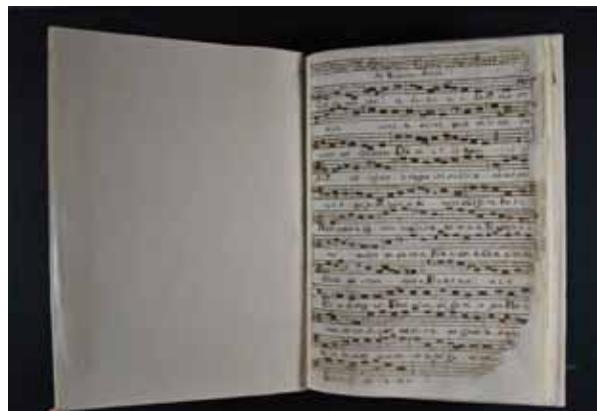
Slika 2. Stanje nakon radova

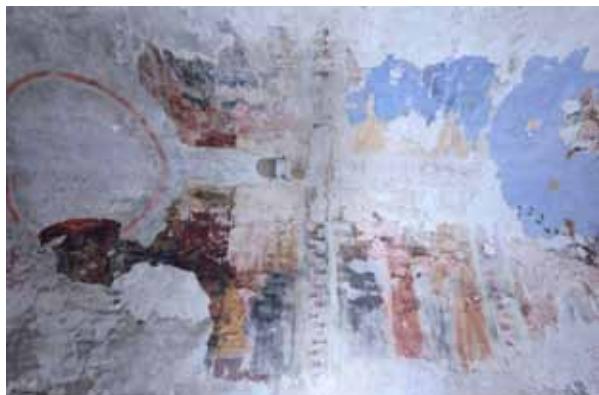
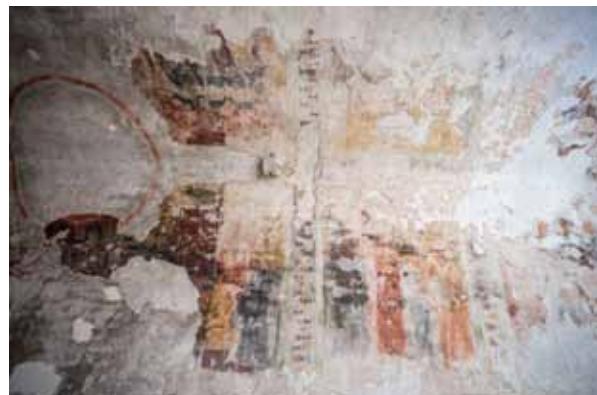
Slika 1. Pogled na svodni oslik prije preventivnih radova  
Slika 2. Pogled na svodni oslik nakon radova

Na kraju radova ponovljen je postupak nanošenja otopine *NanoRestore* na sve fragmente zidnog oslika. Lakune i oštećenja u žbukanom sloju donje zone, a mjestimično i u gornjoj zoni crkve, nadomještene su novom restauratorskom vapnenom žbukom u dva sloja i zatim površinski obrađene.

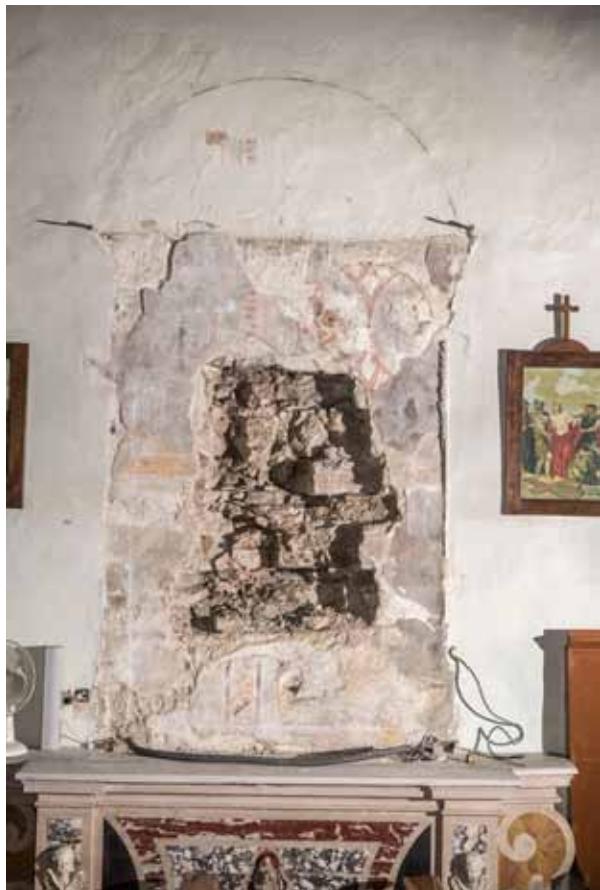
Slika 1. Pogled na nišu i zidne slike prije radova

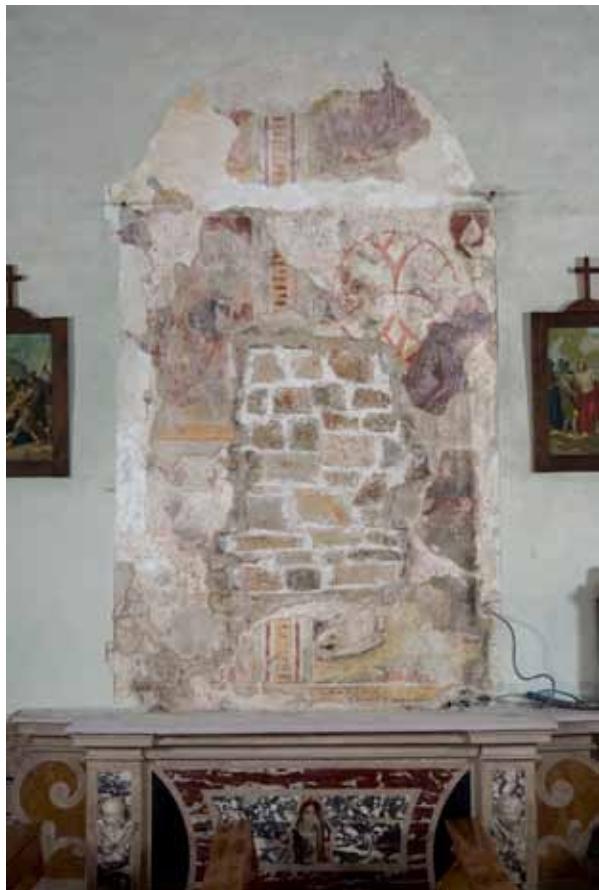
Slika 2. Pogled na nišu i zidne slike nakon radova
