# PORTAL

**8/2017**

Godišnjak Hrvatskog restauratorskog zavoda

## Katalog radova iz 2016. godine

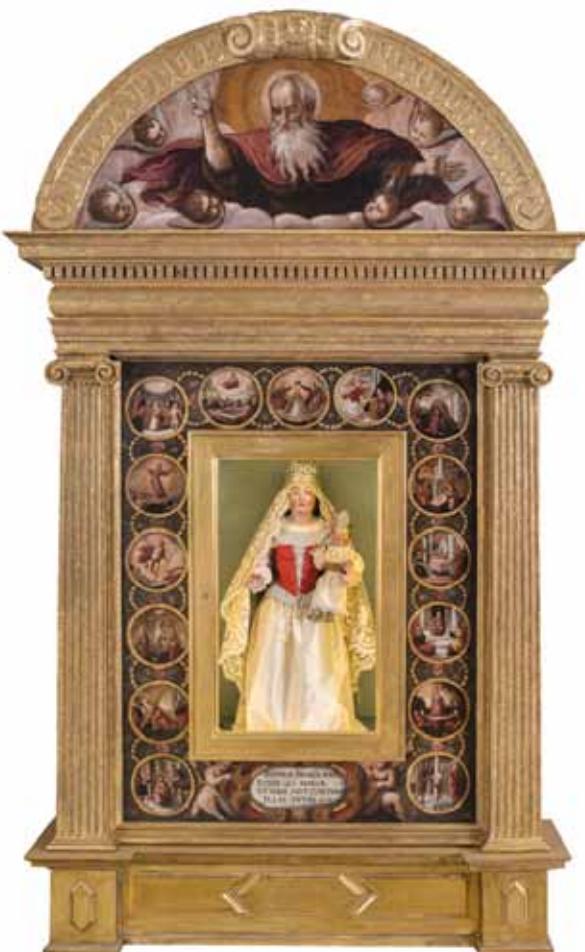
Slika 2. Stanje oltara nakon radova

oštećenja i nedostajućih dijelova na retablu i slikama te primjerenim retušima postignut je likovno uravnotežen izgled cjeline, a dijelovi oltara nastali u sasvim različitim vremenskim razdobljima uspješno su objedinjeni uz očuvanje povijesne slojevitosti. Na procesijskoj skulpturi Bogorodice s Djetetom provedena je rekonstrukcija oštećenja polikromije, retuš i konsolidacija drvenog nosioca.

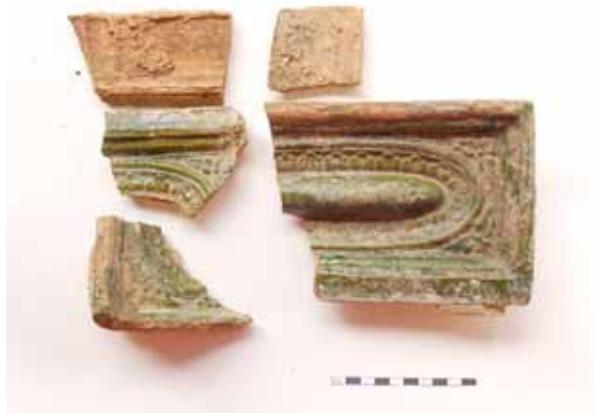
Slika 1. Keramički pećnjak, stanje prije radova

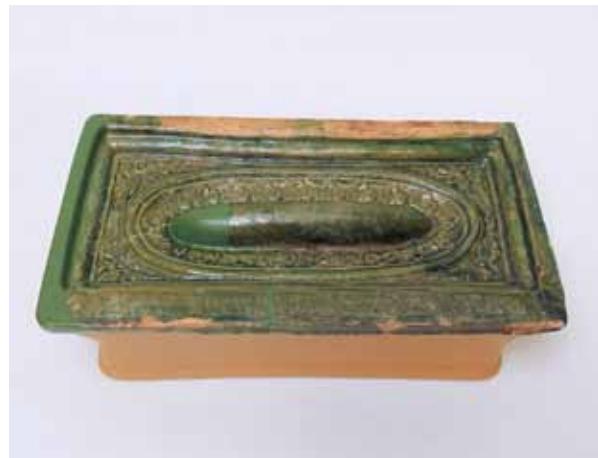
Slika 2. Keramički pećnjak, stanje nakon radova

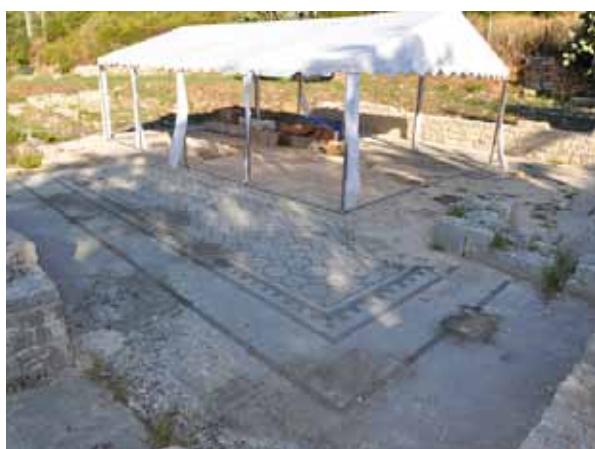
daju drugoj skupini. Prema redoslijedu uspostavljenom temeljem stupnja oštećenosti, pristupilo se podizanju sjeverozapadnog dijela mozaičkog tapeta prostorije D. Potpuni gubitak povezanosti *tesselatuma* i podloge, nastao zbog degradacije žbuke nukleusa, dovodi do odvajanja, dislokacije i potpunog gubitka *tesserae*. Mogućnost potpunog gubitka mozaičke površine bio je razlog podizanja približno 15 m<sup>2</sup> mozaika. Mozaik je u segmentima odvojen od površine i podignut. Podignuti segmenti nakon očišćene poledine preneseni su u splitsku radionicu HRZ-a gdje će se nastaviti s njihovom obradom do povratka na izvorno mjesto.

Slika 1. Zatećeno stanje

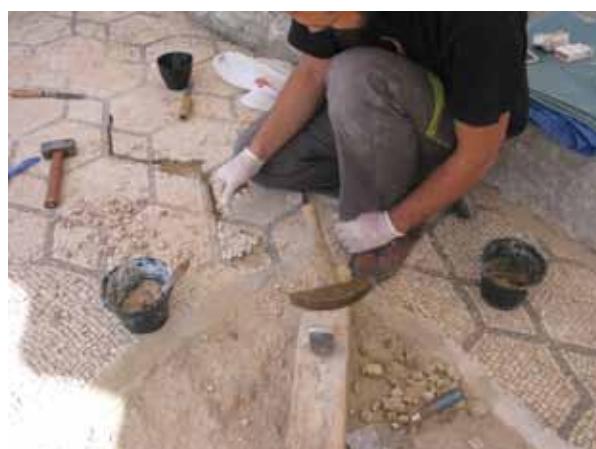
Slika 2. Stanje tijekom retuša

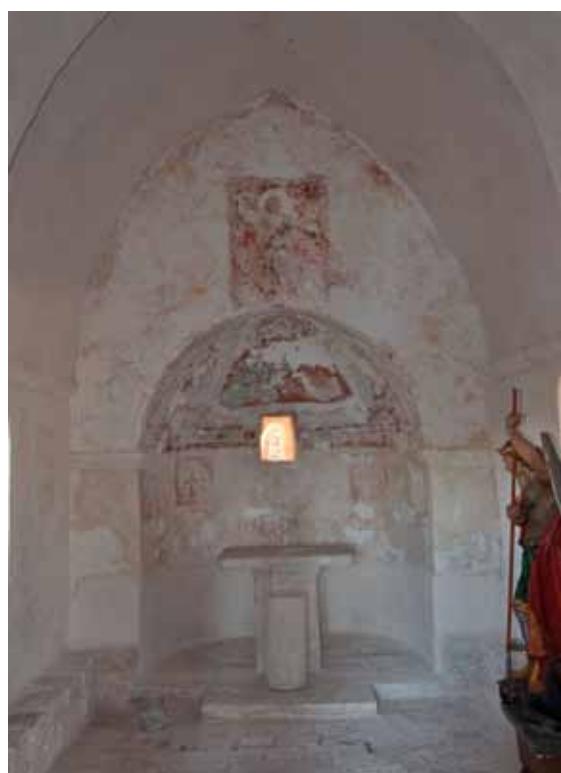
Slika 2. Stanje oslika nakon provedenih radova u 2016.

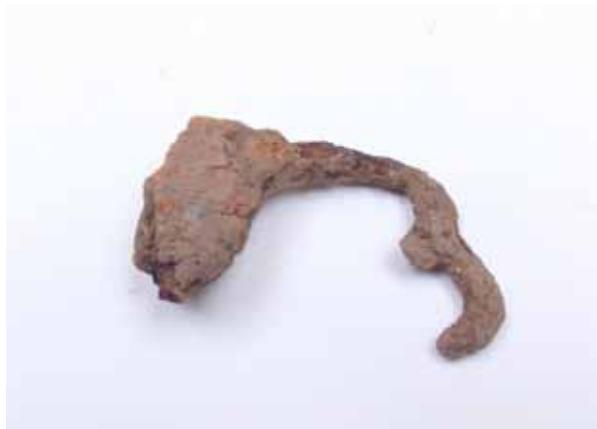
Slika 1. Željezna kopča, stanje prije radova

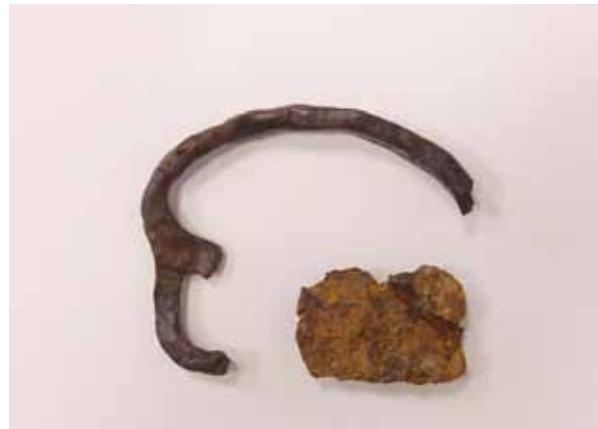
Slika 2. Željezna kopča, stanje nakon radova

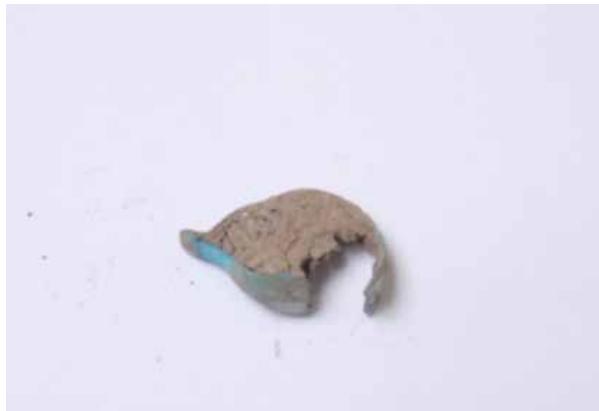
Slika 1. Brončani prsten, stanje prije radova

Tijekom 2016. godine provedeni su konzervatorsko-restauratorski radovi na metalnim arheološkim nalazima s lokaliteta Grubišno Polje – šuma Obrovi 2. Obradeno je pet željeznih, devet brončanih i jedan srebrni predmet. Proveden je proces uklanjanja soli iz željeznih predmeta u sulfitnoj kupki. Željezni predmeti čišćeni su mikropjekarenjem i mikromotorom. Za konsolidaciju i rekonstruiranje upotrijebljena je epoksidna smola s grafitnim punilom i pigmentima. Površina predmeta zaštićena je

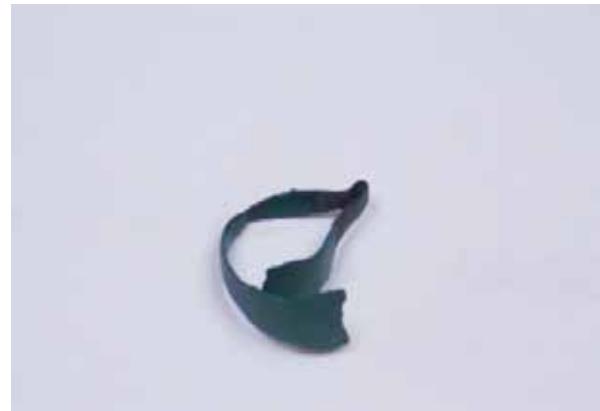
Slika 2. Brončani prsten, stanje nakon radova

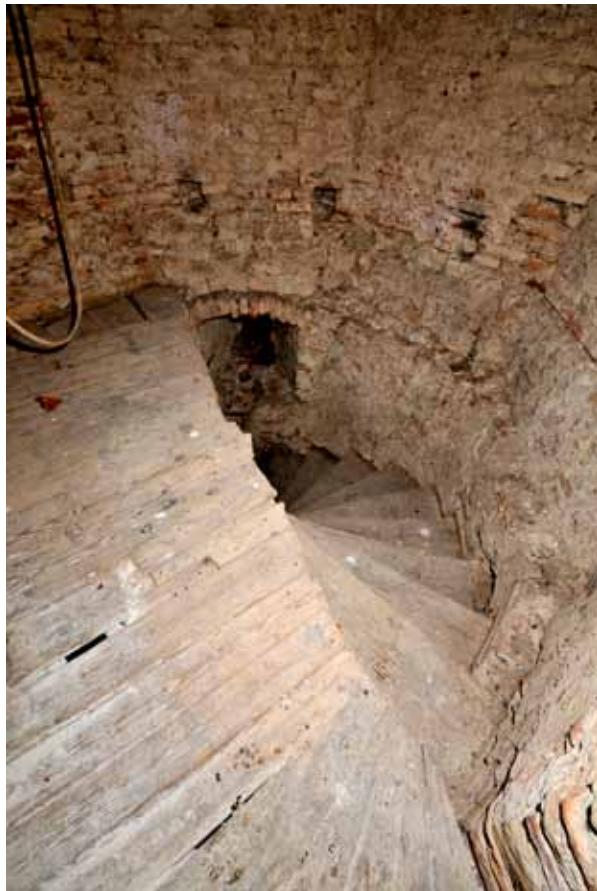
Slika 1. Prvi kat zvonika, pogled prema zapadu, zatečeno stanje

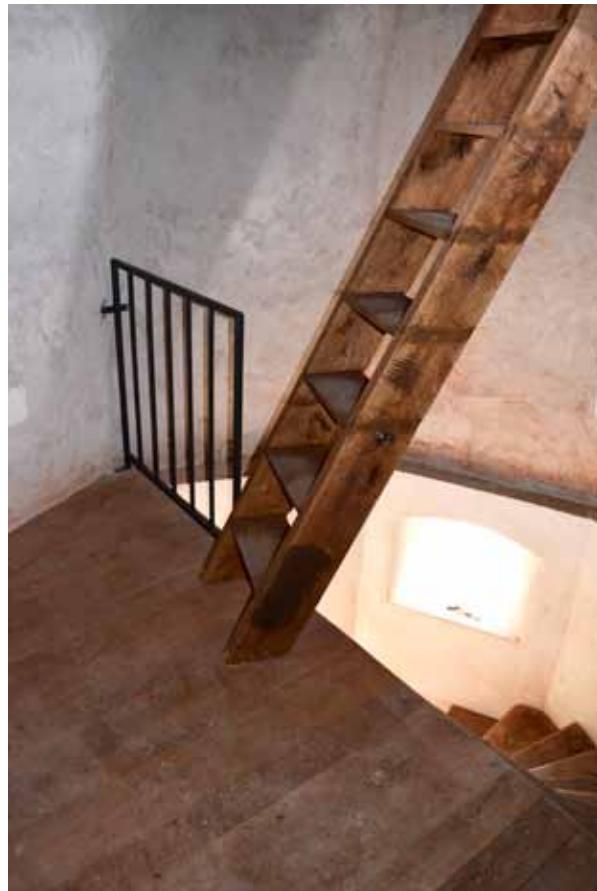
Slika 2. Prvi kat zvonika, pogled prema zapadu, stanje nakon radova obnove

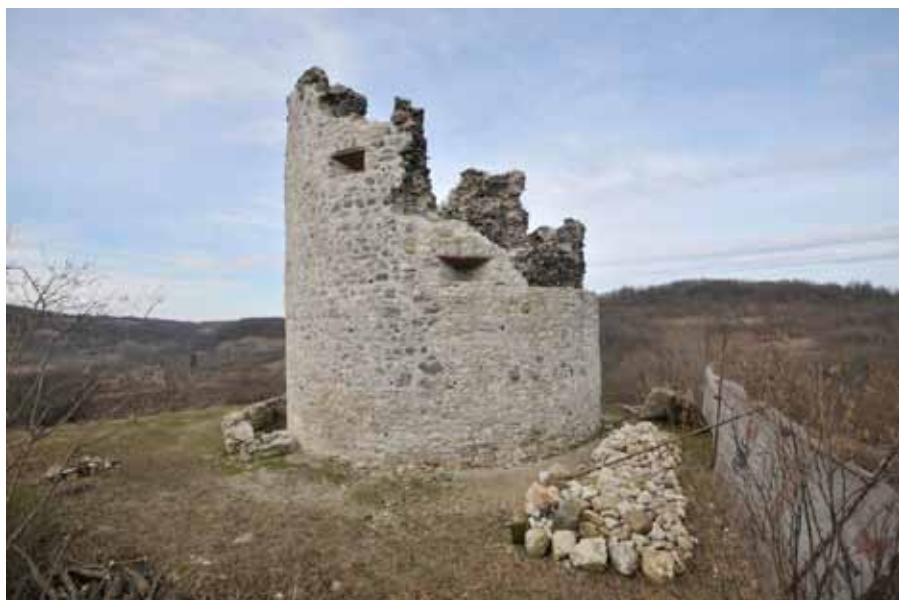
Slika 1. Pogled s istoka na utvrdu nakon radova konstruktivne i građevinske sanacije

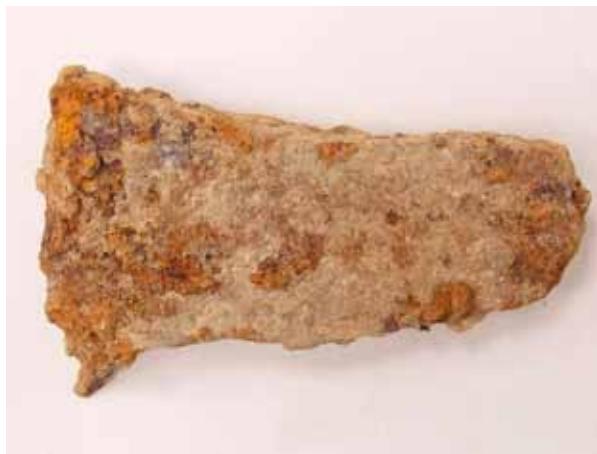
Slika 1. Fragment željezne sjekire, stanje prije radova

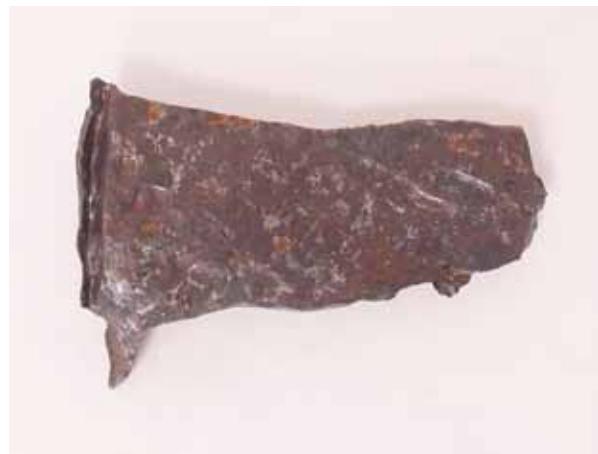
Slika 2. Fragment željezne sjekire, stanje nakon radova

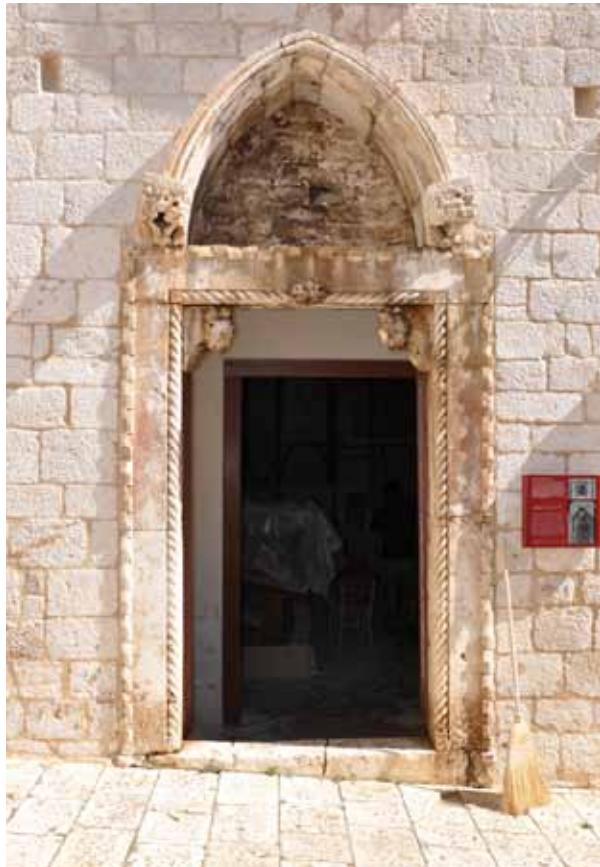
žbuke u svrhu analize koncentracije štetnih topljivih soli te kemijske analize žbuke unutar lunete. Uzorci su uzeti s postojećih oštećenja i nestabilnih zona. Analizom su utvrđene iznimno visoke koncentracije soli u kamenu. Reljef iz lunete privremeno je demontiran i pohranjen unutar crkve.

Slika 1. Stanje prije zahvata

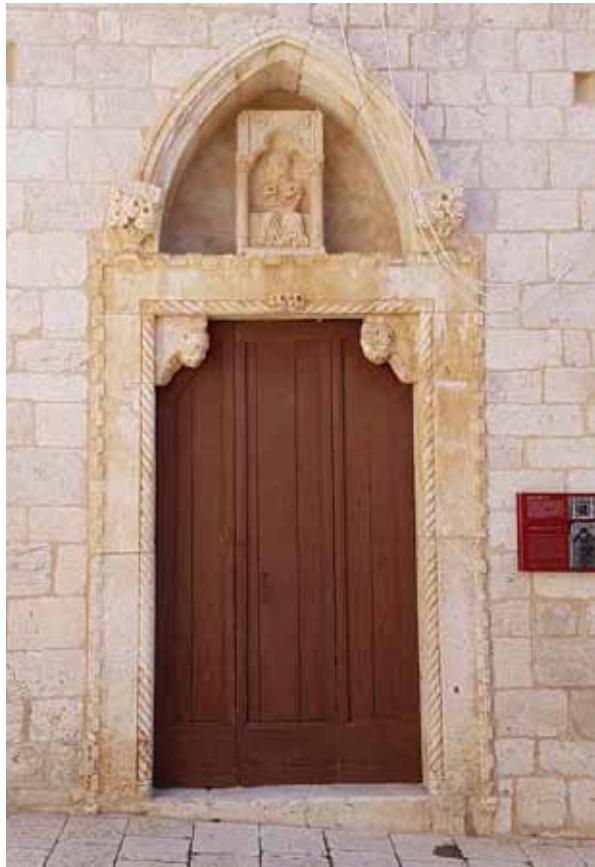
Slika 2. Stanje nakon zahvata

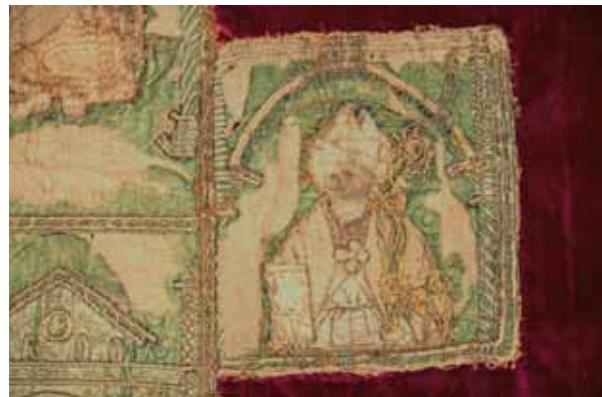
Oštećenja na kazuli vidljiva su u vidu nedostatka veza, odignutih metalnih i svilnih niti, mrlja, intervencija krapanjem i postavljanjem zakrpi, nedostatka niti osnove ili potke na baršunu, lanenim tkaninama i zelenoj tkanini. Konzervatorsko-restauratorski radovi počeli su izradom fotografске i grafičke dokumentacije zatečenog stanja. Izvedeno je uzorkovanje i identifikacija niti. Podstava je odvojena od glavne tkanine kako bi se konzervirala

Slika 1. Tamnocrvena kazula, detalj s likom sv. Ambrozija, stanje prije radova

oštećenja na ukrasnoj traci. Glavna tkanina očišćena je suhim, a podstavna tkanina mokrim postupkom. Oštećenja na baršunu i lanenoj podstavi podložena su novim tkaninama i sanirana odgovarajućim bodom sviljenim koncima. Konzerviran je vez na ukrasnoj traci s prikazima svetaca. Na poleđini ukrasne trake pronađen je fragmentarno očuvani papir koji je konzerviran japan-

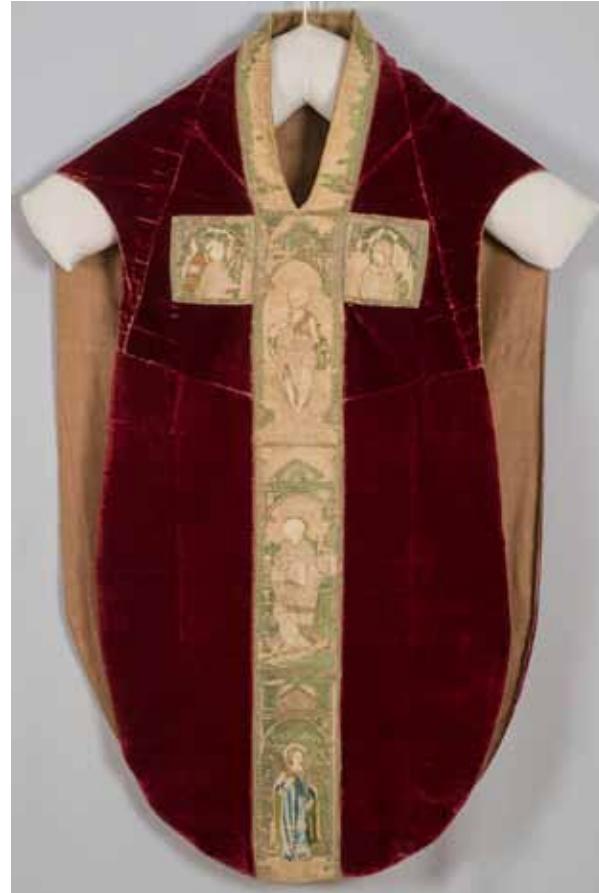
Slika 2. Tamnocrvena kazula, stanje nakon radova

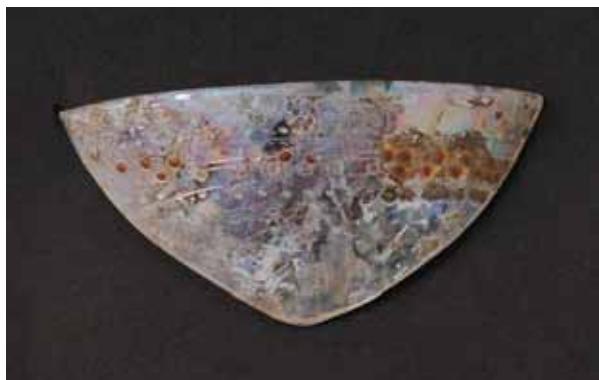
Slika 1. Stakleni fragment, stanje prije radova

Tijekom 2016. godine provedeni su konzervatorski i restauratorski radovi na staklenim i keramičkim arheološkim nalazima s nalazišta Ilok, Dvor knezova Iločkih. Ukupno je očišćeno i konsolidirano 28 staklenih i jedan keramički predmet. Stakleni i keramički predmeti očišćeni su od nečistoća i korozivnih naslaga mehanički i kemijски. Stakleni fragmenti lijepljeni su dvokomponentnim epoksidnim ljepilom *Araldit*, dok su keramički

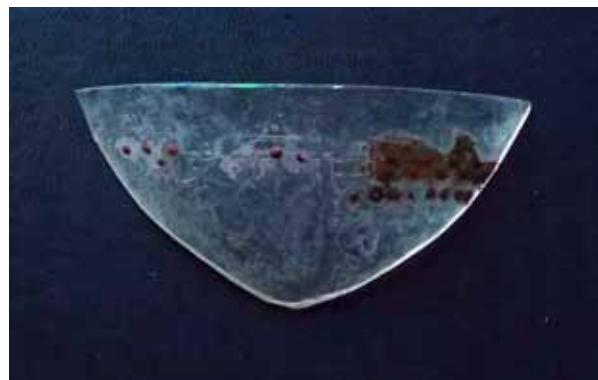
Slika 2. Stakleni fragment, stanje poslije radova

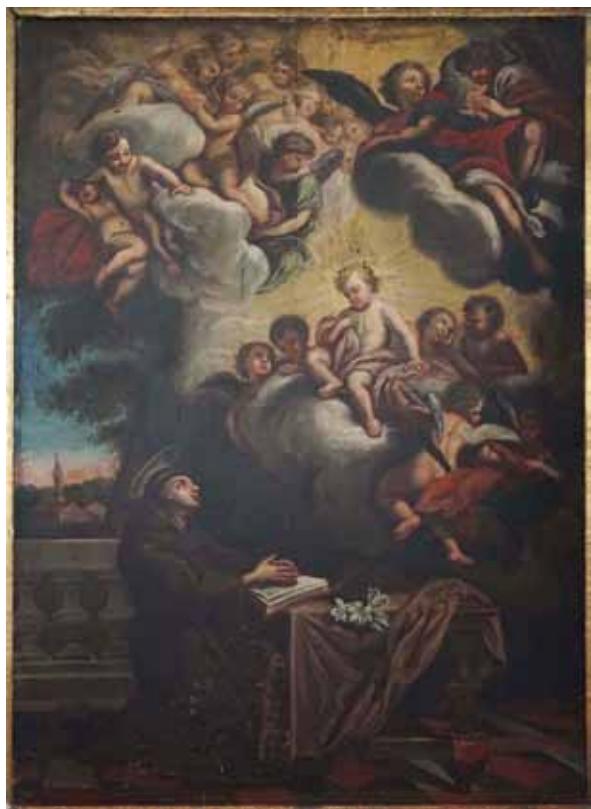
Slika 1. Stanje prije radova

prije radova konsolidirana s prednje strane rijetkim slojem veziva. Nakon uklanjanja starog dublirnog platna, slika je vlažena i izravnata na protočnom vakuumskom stolu. S lica su uklonjene naslage nečistoća, stari retuš, sloj potamnjelog laka te djelomično stari zakiti. Perforacije u sloju nosioca su sanirane te dodatno učvršćene s poledinje. Nakon rekonstruiranja sloja osnove, slika je dublirana novim lanenim platnom te napeta na novi drveni podokvir. Oštećenja na slikanom sloju i rekonstruirani sloj osnove podloženi su gvaš bojama. Slika je potom lakirana i retuširana smolnim bojama. Stolarski radovi na ukrasnom okviru uključivali su učvršćivanje konstrukcije te rekonstrukciju nedostajućih dijelova. Uklonjene su površinske naslage nečistoća, podlijepljeni slojevi polikromije i pozlate te rekonstruirani nedostajući slojevi podloge. Slika je postavljena u ukrasni okvir i vraćena vlasniku.

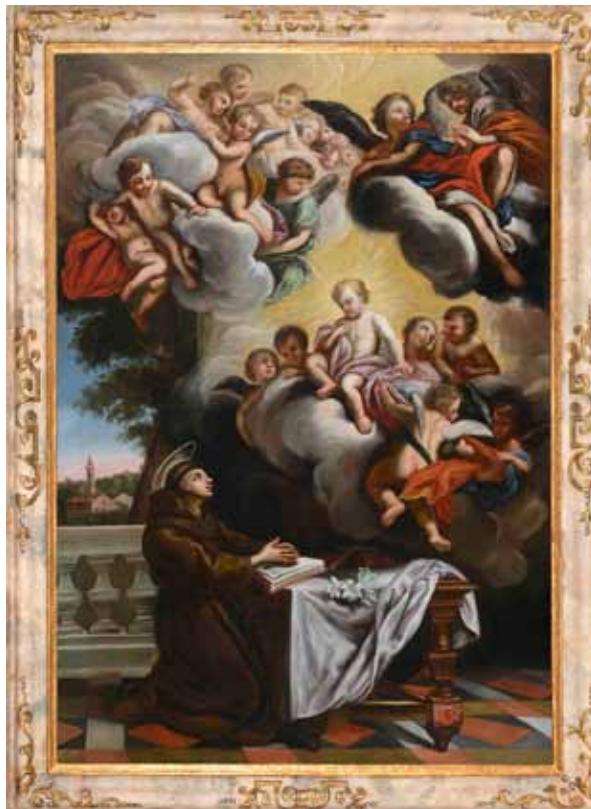
Slika 2. Stanje nakon radova

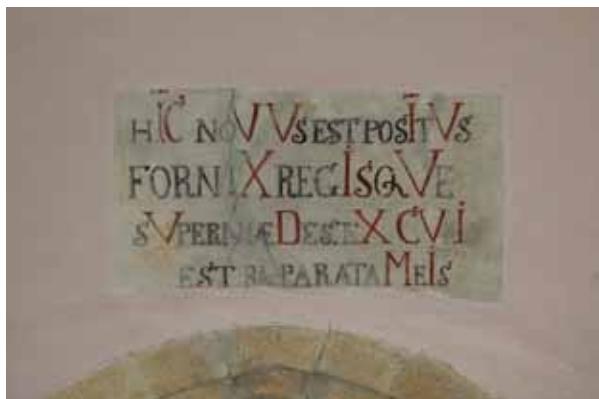
Slika 1. Natpis na trijumfalnom luku prije početka radova  
 Slika 2. Natpis na trijumfalnom luku nakon radova

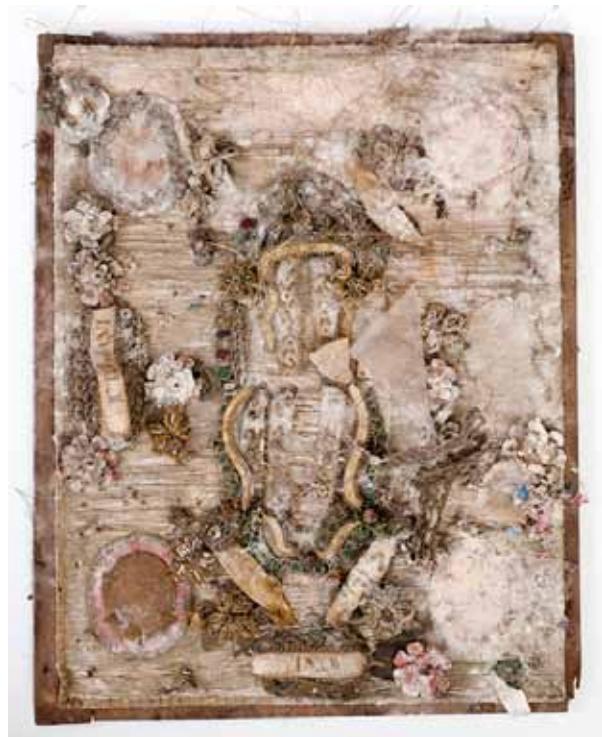
Sedam relikvijara pronađeno je u manjoj prostoriji pod stubištem u prizemlju riznice župne crkve Blažene Djevice Marije u Kloštar Ivaniću. Datirani su u 19. st. i rad su nepoznatog autora. Među sedam relikvijara razlikujemo tri skupine: relikvijari piramidalnog oblika s metalnim ukrasnim okvirima, relikvijari pravokutnog oblika u drvenoj kutiji, pravokutni relikvijar bez kutije i relikvijar od kojega je ostala samo drvena ploča s relikvijama i ukrasima. Pronađene su i dvije trake s relikvijama, podloga za voštani medaljon i dva fragmentarna voštana medaljona. Relikvijari su pronađeni u izrazito lošem stanju, prekriveni debelim slojem pljesni, prašine, žbuke i stakla, nagnjećenih ukrasnih elemenata i nedostajućih konstruktivnih dijelova.

Slika 5. Ploča s relikvijama, zatečeno stanje

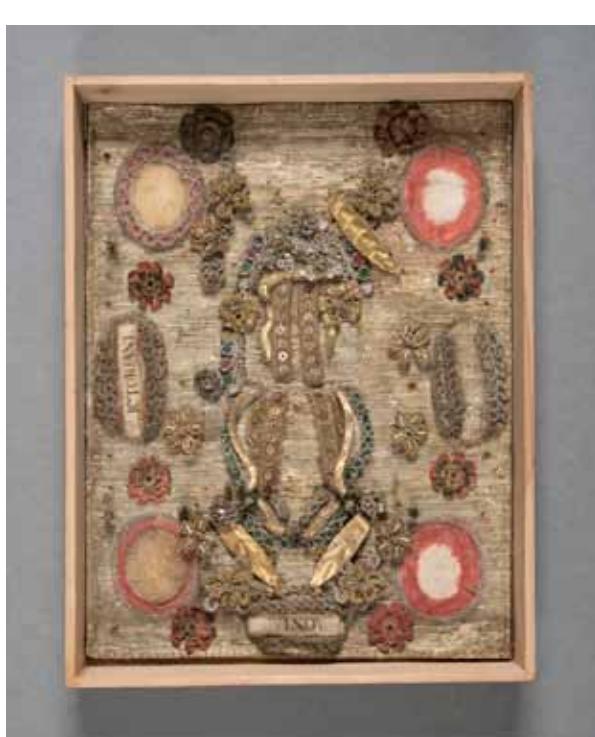
Slika 6. Ploča s relikvijama, stanje nakon radova

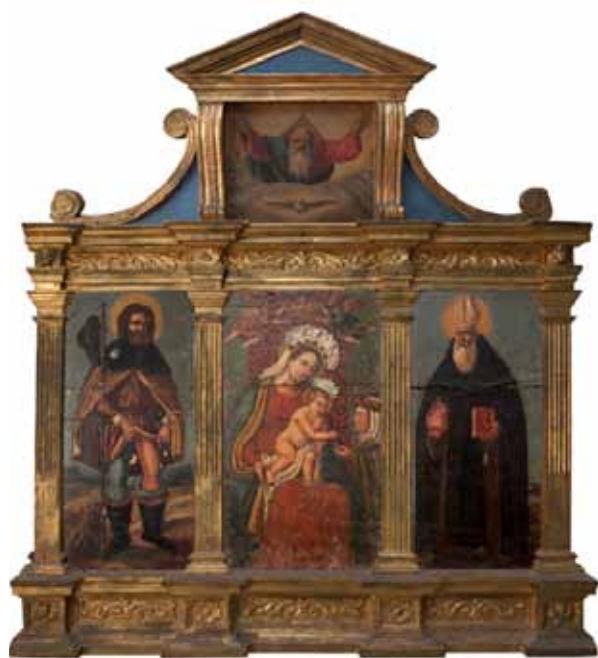
Slika 1. Triptih, stanje prije radova

je parketažni sustav, čavli, kit i deblji nanos katrana. Na bočnim slikama zatečen je izvorni sustav kliznog ojačanja nosioca koji je vraćen u funkciju umanjujući ukrutu, kako bi se spriječile moguće raspukline. Izvorni klizni sustav ukrućivanja središnje slike nije sačuvan. Poštujući izvorni koncept, izrađen je novi. Oštećenja u drvenom nosiocu i podlozi rekonstruirana su drvom balse i akrilno-celulozno-krednom preparacijom. Za integriranje oštećenja u bojenom sloju i pozlati, rekonstrukcije su izvedene mimetičkom metodom retuširanja: slike su podslikane gvašem i retuširane restauratorskim bojama, a okvir je pozlaćen zlatnim listićima na crvenom bolusu. U crkvi na glavnom oltaru uklonjena je rasvjeta koja je bila instalirana izravno na dijelove oltarne građe te je drveni reljefni pozlaćeni okvir vratnica niše saniran *in situ*. Na okviru vrata niše obavljena je konsolidacija pozlate, rekonstrukcija nedostajućih dijelova drvene građe okvira u lipi i balsi, rekonstrukcija oštećenja u podlozi te pozlata zlatnim listićima.

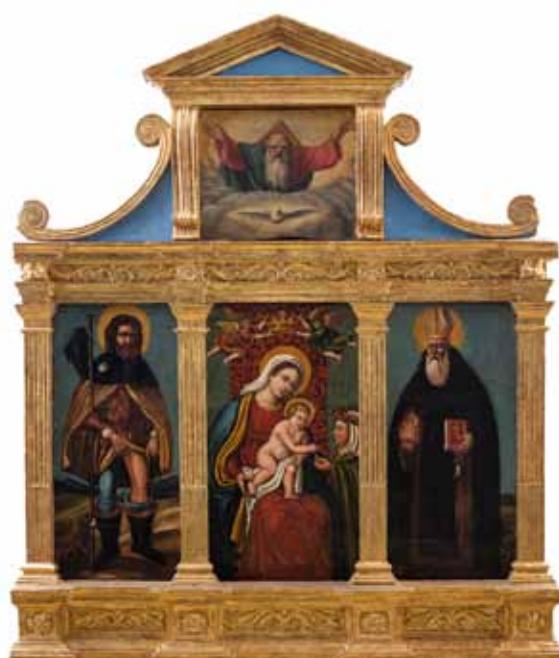
Slika 2. Triptih, stanje nakon radova

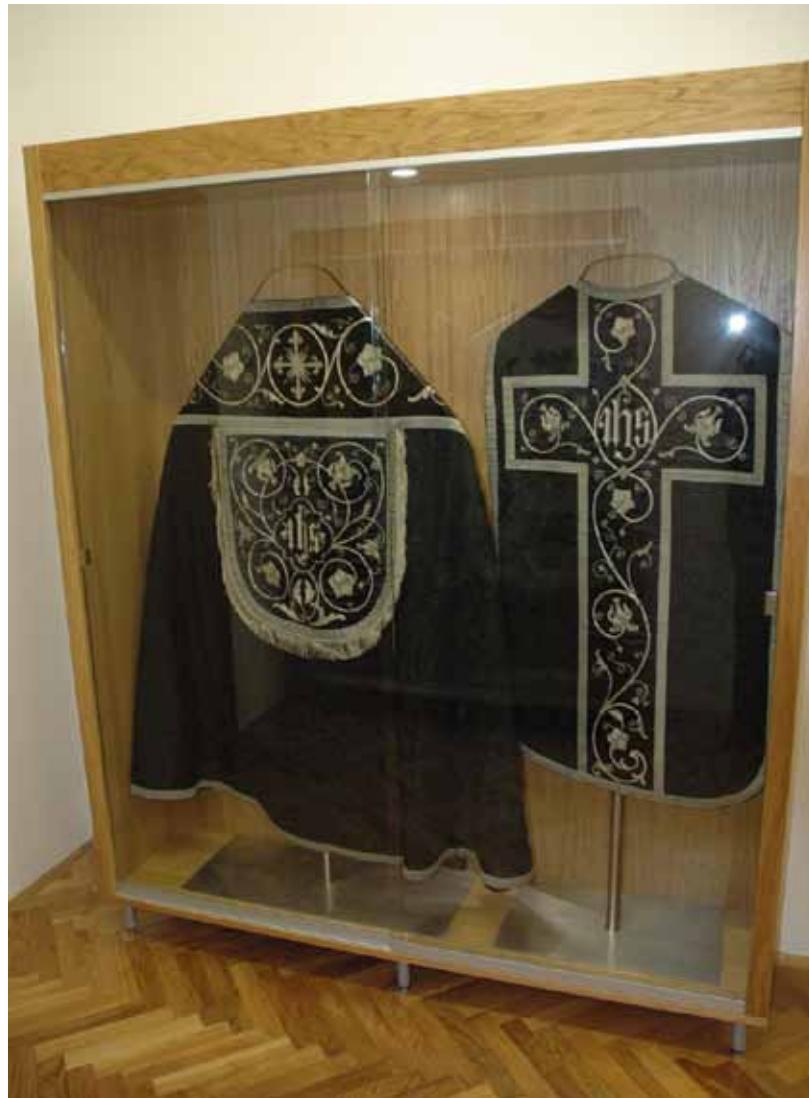
Misno je ruho bilo pohranjeno u starijem drvenom ormaru, izravno položeno na drvene police, a pojedini predmeti bili su presavijeni i više puta. Ruho je zatećeno uglavnom u dobrom stanju, ali vidljivo prašno i zaprljano. Mjestimično su vidljiva mehanička oštećenja na tkaninama i ukrasnim tkanim trakama te mrlje nepoznatog

podrijetla. Na dijelu predmeta vidljive su neprimjerene restauratorske intervencije, a na nekim predmetima dodane su i nove tkanine koje su zamijenile stare i oštećene.

Slika 1. Koprivnica, franjevački samostan, misno ruho u izložbenoj vitrini

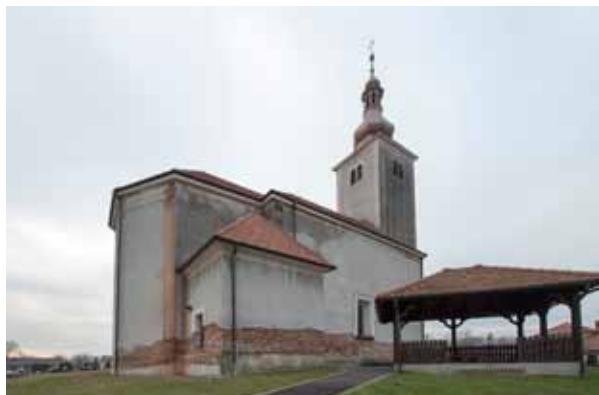
Slika 1. Pogled na sjeverno pročelje crkve nakon radova konstruktivne sanacije zidane nosive konstrukcije

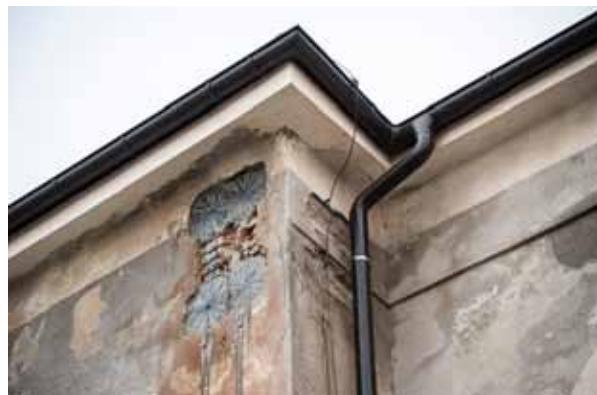
Slika 2. Pogled na detalj nakon ugradnje čeličnih šipki i karbonske užadi na južnom pročelju crkve

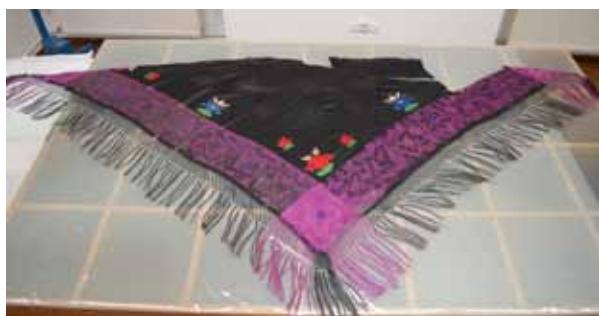
Na rupcu su bila vidljiva veća oštećenja tekstilnog nosioca u vidu poderotina i nedostajućih dijelova, najvjerojatnije nastalih uporabom i starenjem tekstilnog materijala. Uz desni vanjski rub vidljive su intervencije (ručno

Slika 1. Stanje tijekom radova, prije podlaganja novom tkaninom

šivanje) na mjestima oštećenja, što je stvaralo nabore i napetosti na tekstilnom izvorniku. U 2016. godini izведен je cijelovit konzervatorsko-restauratorski zahvat na predmetnom rupcu. Provedena je kvalitativna analiza tekstilnih vlakana. S predmeta su uklonjene neprimjerenе intervencije. Izgužvane i oštećene niti tretirane su ultrazvučnim raspršivačem pare, pri čemu su tekstilne niti paralelizirane i izravnate. Rubac je u cijelosti podložen novom svilrenom tkaninom u tonu obojenja izvornika, a mesta oštećenja učvršćena su šivanjem. Izrađena je pisana, grafička i fotografska dokumentacija prije, tijekom i nakon konzervatorsko-restauratorskih radova. Rubac je pohranjen na roli od beskiselinskog kartona s poliester-skrom popunom te vraćen Muzeju grada Koprivnice.

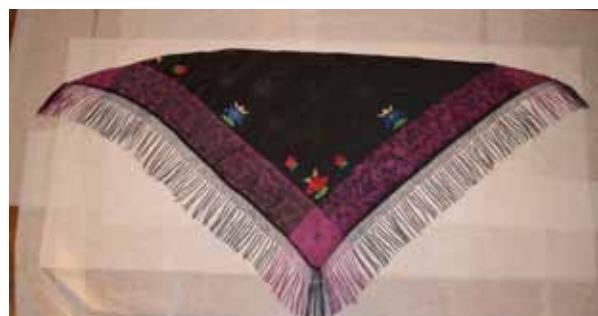
Slika 2. Stanje nakon radova

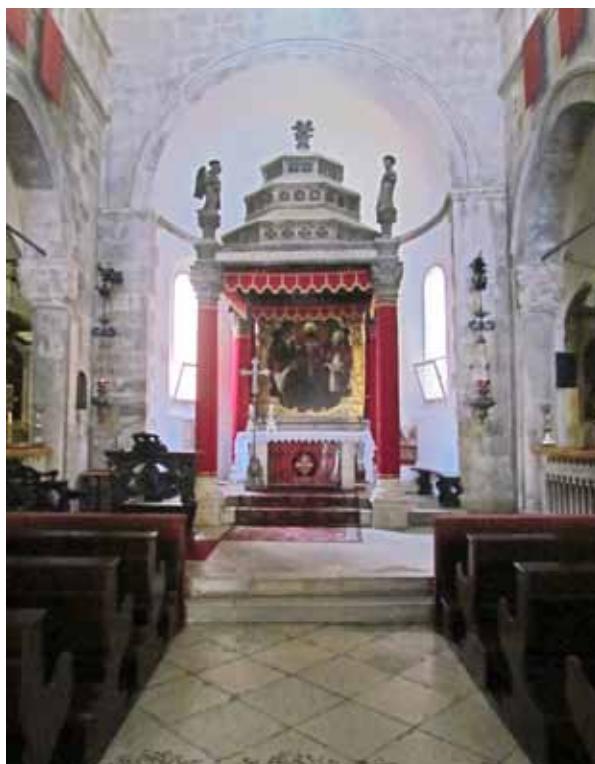
Slika 1. Zatečeno stanje ciborija

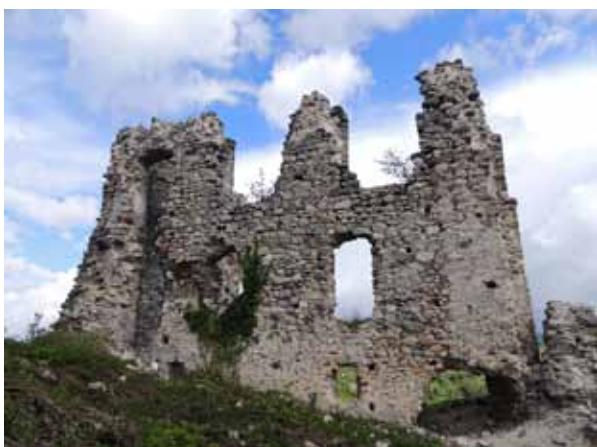
Slika 1. Pogled na unutarnji zid palasa prije radova sanacije i rekonstrukcije

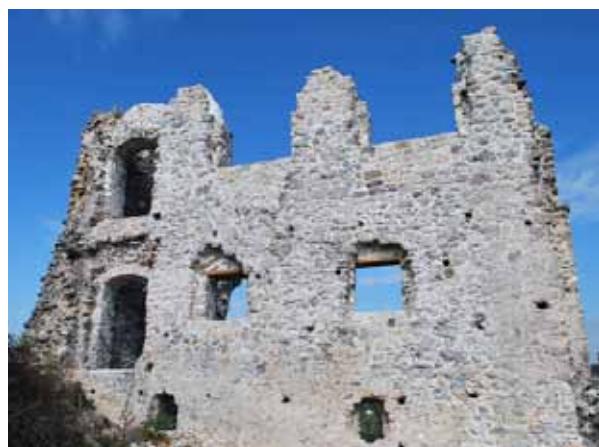
Slika 2. Pogled na unutarnji zid palasa nakon radova sanacije i rekonstrukcije

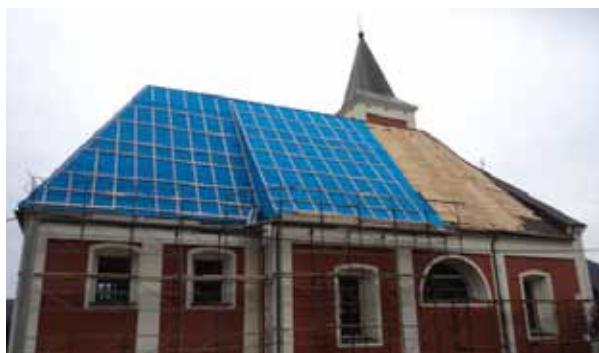
Slika 1. Pogled na istočno pročelje crkve prije sanacije pokrova

Godine 2016. saniran je pokrov koji je bio oštećen pretходne godine. Kako bi se preventivno zaštitala crkva od daljnog propadanja, početkom godine postavljena je skela uz istočno pročelje i izvedeno je privremeno pokrivanje daščane oplate nepropusnom folijom u organizaciji vlasnika kulturnog dobra. Uslijedila je korek-

cija postojeće skele, demontaža oštećene i postav nove daščane oplate, uz ponovnu ugradnju dijela postojeće daščane oplate. Nakon postavljanja krovne folije, pristupilo se izradi falcanog bakrenog pokrova, dimenzijama i oblikom traka u skladu s postojećim, postavi odzračnika i snjegobrana, grebenskih i sljemenskih limova, bakrenog žlijeba i vertikala za odvodnju oborinskih voda te opšava zabata. Nakon izvedenih radova, испитана je gromobranska instalacija te je obavljena primopredaja radova.

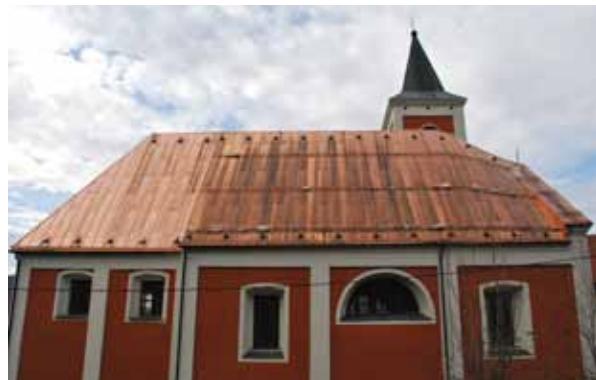
Slika 2. Pogled na istočno pročelje crkve nakon sanacije pokrova

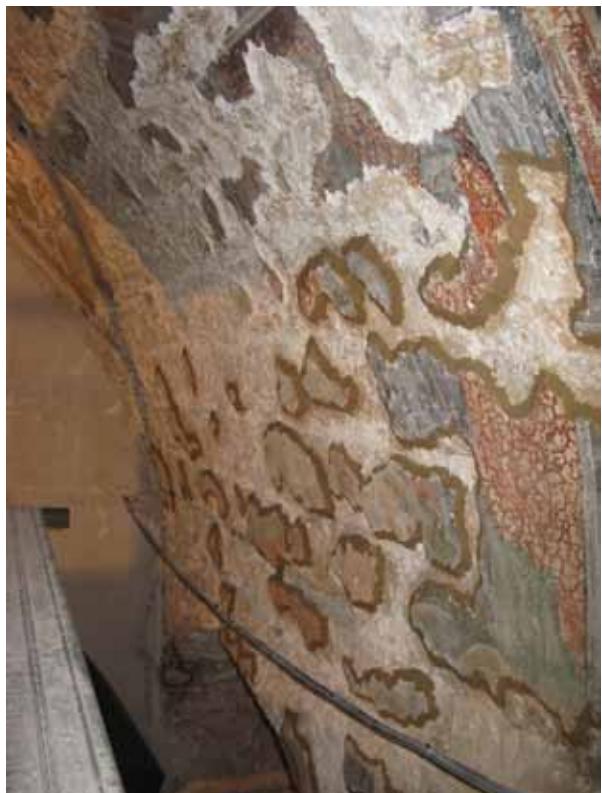
Slika 1. Dijelovi izvorne freske obrubljeni žbukom od pijeska i akrilnog veziva

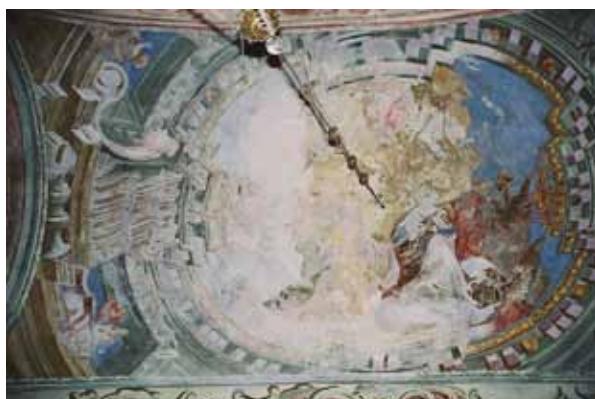
Slika 1. Apoteoza sv. Kuzme i Damjana, stanje prije radova

slojeva. U tu je svrhu korištena smjesa za injektiranje *PLM-AL*, pomiješana s destiliranom vodom. Nadoknade u žbukanim slojevima i zapunjavanje pukotina izvedeni su u skladu s dubinom oštećenja. Kod dubljih je oštećenja nanošena vapneno-pješčana žbuka grublje granulacije, a potom i završna vapneno-pješčana žbuka finije granulacije. Žbuka je pripremljena na tradicionalan način, miješanjem gašenoga vapna i pijeska u omjeru usklađenom s rezultatima laboratorijskih analiza. Istim žbukom izvedene su i zamjene već postojećih zakrpa koje su bile neadekvatnoga sastava i izvedbe. Nadoknada slikanog sloja unutar medaljona izvedena je tehnikom *traggio*. Za vezivo je upotrijebljjen industrijski proizvod *Tylose MH 300* i pigmenti mineralnoga porijekla. Izvorna pozlata na susvodnicama i svodnim petama bila je očuvana u tragovima te je izvedena njezina nadoknada i zaštita. Zatečeno stanje i sve faze radova dokumentirane su fotografiski i opisno.

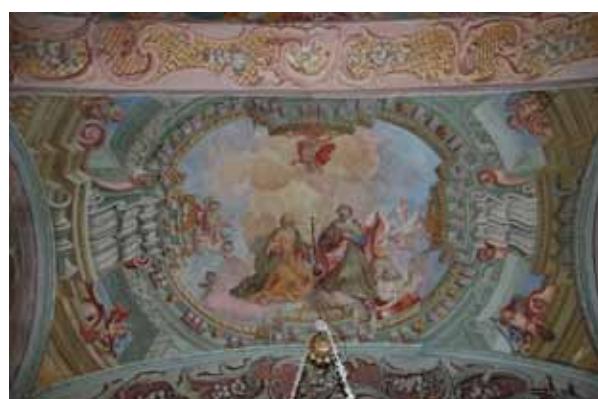
Slika 2. Apoteoza sv. Kuzme i Damjana, stanje nakon radova

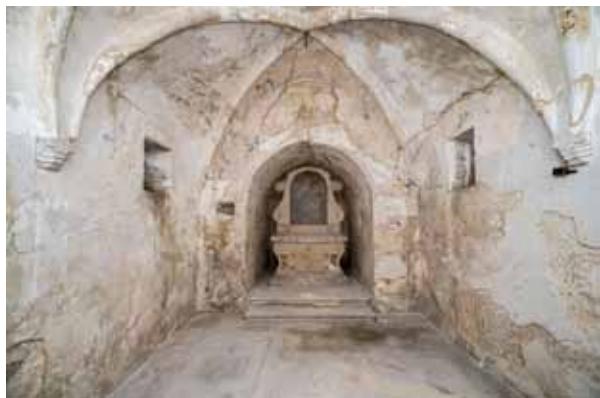
Slika 1. Pogled na zapadni zid nakon uklanjanja recentne žbuke

Zahvati na zidnim slikama počeli su izradom fotodokumentacije zatečenog stanja; nakon toga pristupilo se uklanjanju recentnih žbukanih slojeva. Uklanjanje se izvodilo mehanički, dlijetom i čekićem, skalpelom, staklenim nitima i *wishab* spužvicama. Kako su i izvorna žbuka i zidni oslik prilikom otkrivanja bili u prilično lošem stanju, izvedeni su preventivni zahvati opšivanja oštećenih rubova vapneno-pješčanom žbukom te injektiranja odignutih i odvojenih dijelova smjesom *PLM-A* s destiliranim vodom (1:1).

prianjanja vapnenih premaza na izvornu žbuku i oslik, uklanjanje je bilo iznimno teško, a mjestimično se još više oštećivao slikani sloj, zbog čega se odustalo od uklanjanja takvih premaza. U sljedećoj su fazi konsolidirani slikani i žbukani slojevi uz pomoć nano-vapna (*NanoRestore*). Dodatna konsolidacija izvedena je na svodu, gdje je izvorna žbuka bila odignuta i raslojena pa je upotrijebljena već navedena smjesa *PLM-A* i destilirane vode. Prije završne faze dočićavanja oslika i žbukanja lakuna izrađena je fotografска i grafička dokumentacija izvornih dijelova žbuke i oslika te njihovih oštećenja.

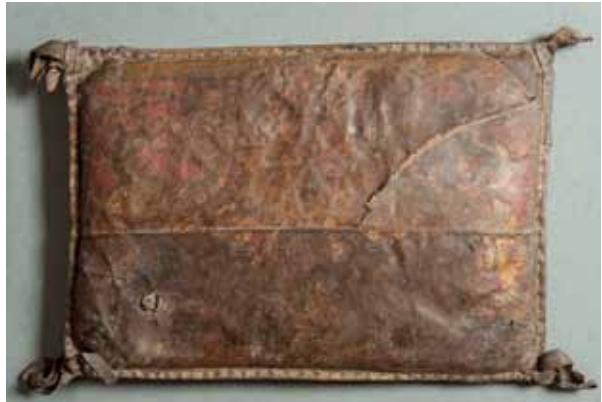
Na jastuku su zatečena različita oštećenja, koja su varirala od tvrdokorne površinske nečistoće i mrlja različitog porijekla do oštećenja nastalih djelovanjem insekata i mehaničkih oštećenja u vidu poderotina i perforacija. Naličje jastuka bilo je oštećeno u središnjoj zoni u tolikoj mjeri da je nedostajao veći fragment kože. Na površini je zatečen tvrdokorniji sloj površinske nečistoće pa da se oslikani i puncirani uzorak samo nazirao. Koža je zbog izlaganja neprimjerenim mikroklimatskim uvjetima po-

Slika 1. Stanje prije radova

stala isušena i krta te je zatečena u degradiranom stanju. Nakon pisanog i fotografskog dokumentiranja zatečenog stanja, započeto je suho čišćenje površinskih nečistoća – muzejskim usisavačem, suhom četkom i spužvicama. Na taj je način uklonjena nataložena prašina s površine. Izvedene su probe čišćenja kako bi se pronašlo odgovarajuće sredstvo za čišćenje slojevite nečistoće. Jastuk je nakon provedenih proba potpuno očišćen vodenim gelom na bazi celuloznog ljepila *Tylose MH300* s dodatkom etanola i dočišćen destiliranim vodom. Potom je izvedeno umekšavanje, hranjenje i ravnanje kožnate podloge emulzijama *Leather saver* na uljnoj bazi i *Leather conditioner* na bazi otapala te sredstvom za omekšavanje *Lederweicher SR*. Usljedila je konsolidacija oštećenja i rekonstrukcija nedostajućih dijelova, što se najviše odnosilo na ukrasne resice u kutovima jastuka, manje perforacije i poderotine, kao i na veći nedostajući fragment u središnjem dijelu. Kao materijal kompatibilan za rekonstrukciju nedostajućih dijelova odabrana je govedska koža primjerene debljine. Na konsolidiranim dijelovima izведен je retuš lokalnim tonom u nekoliko slojeva kako bi se što manje razlikovao od zagasitog tona izvornog oslika, pri čemu su korištene boje za kožu *Roda dye NF*. S obzirom na nedostatak informacija o izvornom izgledu većeg nedostajućeg fragmenta kože u središnjoj zoni jastuka, odlučeno je da se kožnata dopuna uklopi u cjelinu retušem lokalnim tonom. Nakon završetka radova izrađena je kutija po mjeri od beskiselinskog muzejskog kartona, a jastuk je vraćen vlasniku.

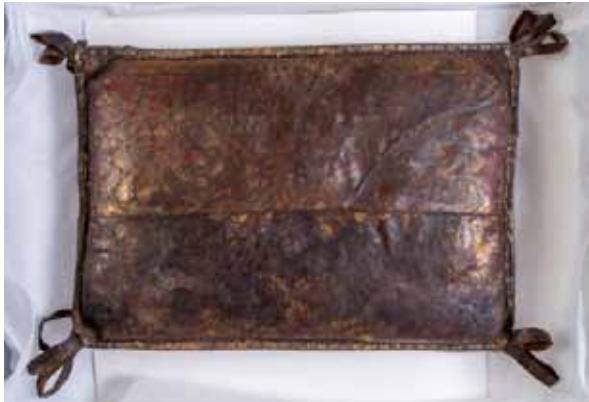
Slika 2. Stanje nakon radova

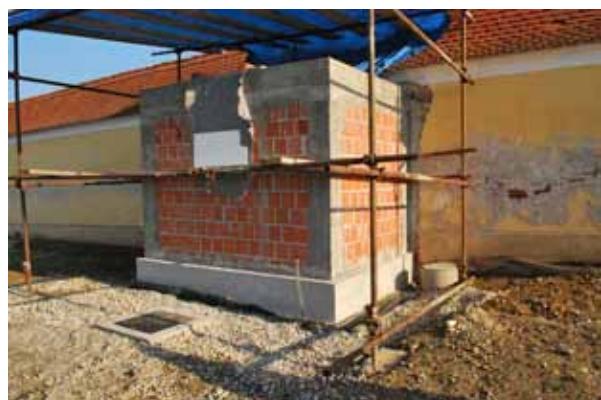
Slika2. Pogled na jugozapadno pročelje cinktora tijekom radova rekonstrukcije i izvedbe vanjske drenaže

melja zida cinktora te izvedbu dijela vanjske i završetak izvedbe unutarnje drenaže. Ovogodišnjim sredstvima okončani su radovi na izvedbi unutarnje drenaže koja je izvedena u dužini od 137 m. Uzimajući u obzir vrlo aktivnu župu te crkvu sv. Jurja u koju svakodnevno dolaze vjernici, radovi na rekonstrukciji sanitarnog čvora određeni su kao prioritetski zbog velikog broja vjernika. Postojeća betonska konstrukcija prigradnje razorila je na mjestu spoja izvorni zid od opeke te su radovima sanirani nadvojni vrata te lice zida, kao i pukotine na mjestu spoja. Financijska sredstva za sanitarnu opremu i pripadajuću galeriju te rasvjetna tijela i keramičke pločice osigurao je župnik, vlč. Ivica Puškadija. Konzervatorsko-restauratorske radove na skulpturama portala izveli su djelatnici Odjela za kamenu plastiku HRZ-a.

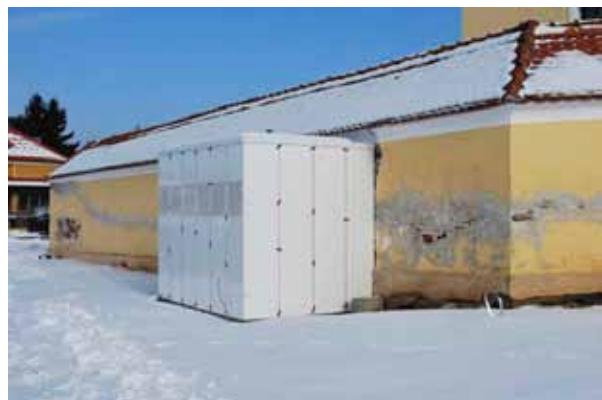
Slika 3. Pogled na jugozapadno pročelje cinktora nakon radova rekonstrukcije

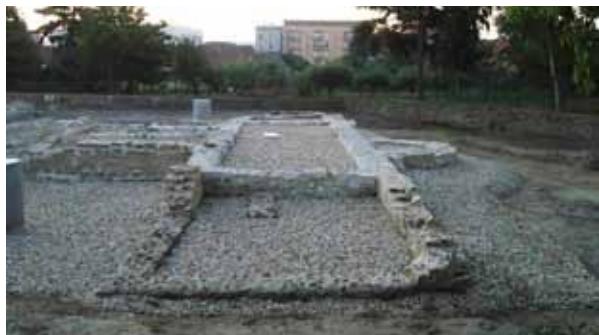
Slika 1. Stanje jugozapadnoga dijela Objekta 1 nakon završenih istraživanja 2011. godine

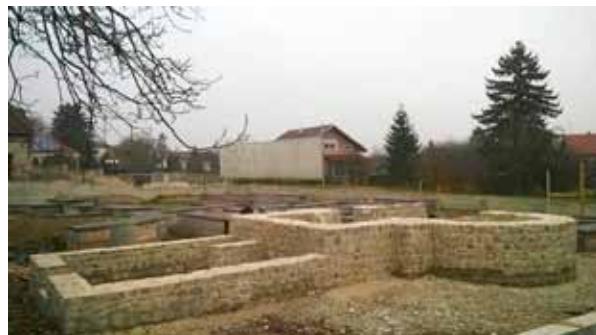
Slika 2. Stanje jugozapadnoga dijela Objekta 1 nakon radova 2016. godine

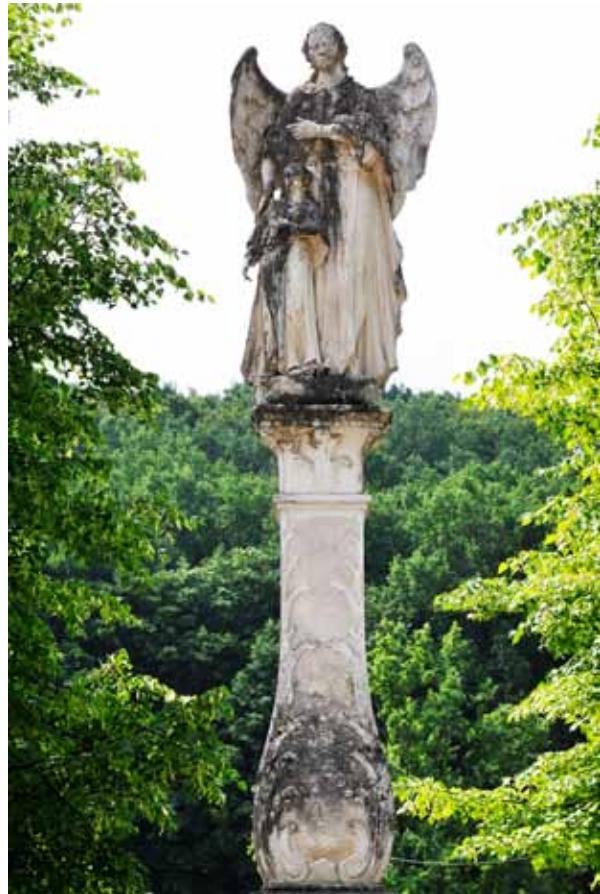
Slika 1. Detalj stupca i kipa Andjela čuvara prije radova

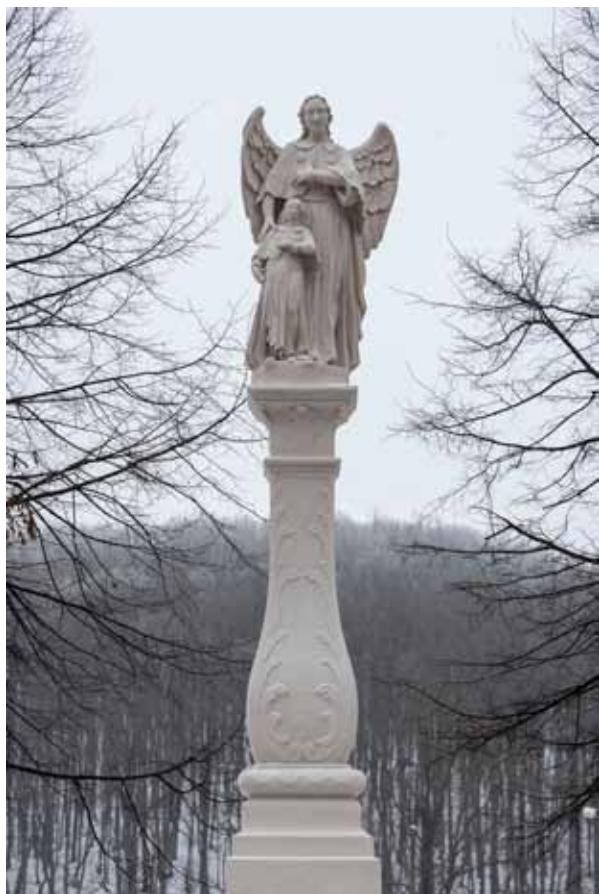
Slika 2. Detalj stupca i kipa Andjela čuvara nakon radova

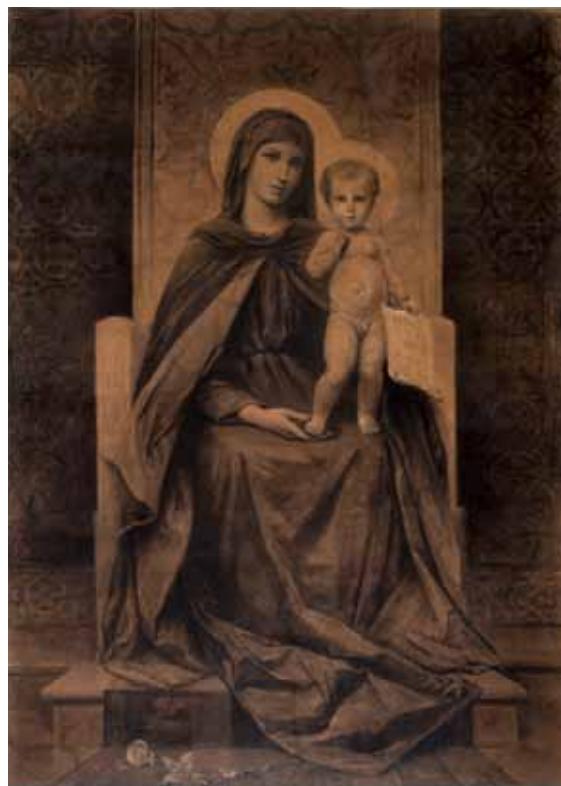
Slika 2. Bogorodica s Djetetom, stanje nakon radova

Usljedila je priprema za podlijepljivanje crteža. Nakon sušenja, izrađene su popune od japanskog papira, a pukotine su konsolidirane papirnatom pulpom. Kako bi se rekonstruirani dijelovi uklopili u cjelinu, izведен je retuš – u podlozi temperom, a završno suhim pastelama u olovci. Pukotine su također retuširane suhim pastelama, nakon čega je uslijedilo fiksiranje tih dijelova.

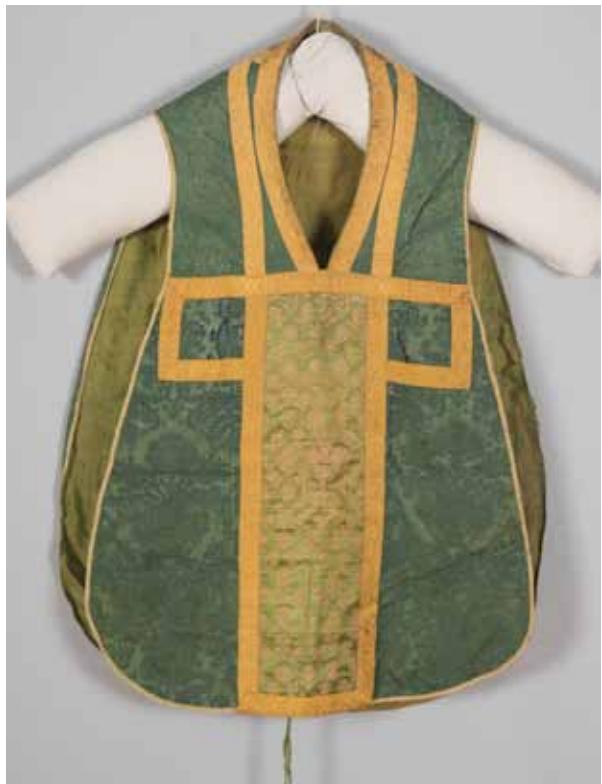
Slika 1. Stanje prije radova

Nabavljeni su nove svilene i lanene tkanine te obojene u zadane tonove. Nova svilena tkanina podložena je ispod glavne tkanine i podstave leđa, a lanena tkanina ispod podstave prednjice i međupodstave. Oštećenja originalnih tkanina i traka zatvorena su šivanjem. Dijelovi predmeta spojeni su u cjelinu. Nabavljena je kutija od beskiselinskog kartona, izrađene su popune za kutije i predmet je vraćen vlasniku.
