# PORTAL

**8/2017**

Godišnjak Hrvatskog restauratorskog zavoda

## Katalog radova iz 2016. godine

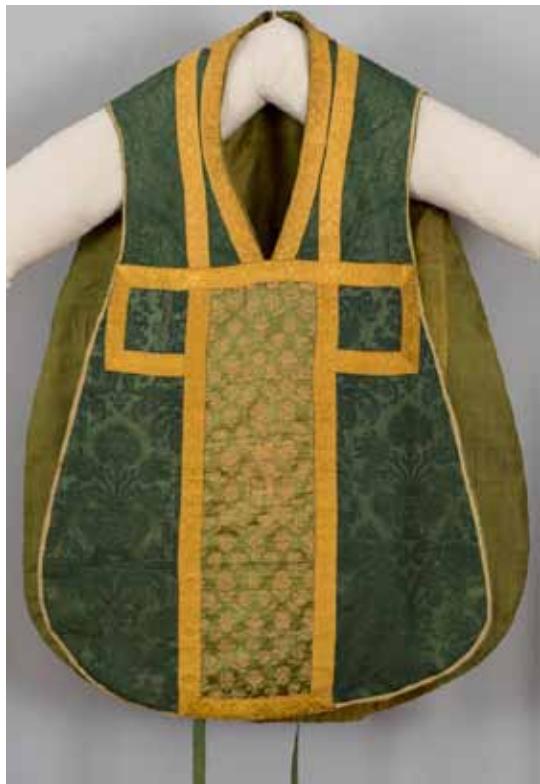
Slika 2. Stanje nakon radova

Nabavljeni su nove svilene i lanene tkanine te obojene u zadane tonove. Nova svilena tkanina podložena je ispod glavne tkanine i podstave leđa, a lanena tkanina ispod podstave prednjice i međupodstave. Oštećenja originalnih tkanina i traka zatvorena su šivanjem. Dijelovi predmeta spojeni su u cjelinu. Nabavljena je kutija od beskiselinskog kartona, izrađene su popune za kutije i predmet je vraćen vlasniku.

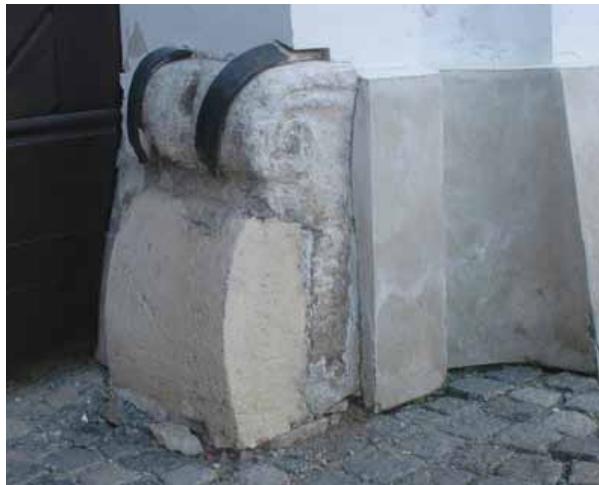
U središnjem dijelu baroknog glavnog uličnog pročelja franjevačkog samostana smješten je lučni kolni ulaz flankiran dvama polukružnim kamenim odbojnicima koji čine fizičku zaštitu konstrukcije ulaza, a napravljeni su od vapnenca. Oba elementa bila su vrlo oštećena pa je bilo nužno zamijeniti ih, odnosno isklesati nove. Kamene konzole nalazimo postavljene ispod rizalitno istaknutog dijela glavnog pročelja.

Slika 1. Zatečeno stanje odbojnika

Sve kamene konzole detaljno su očišćene od recentnih slojeva boje i nečistoća. Čišćenje kamene plastike izvodi se kombinacijom mehaničkog i mlaznog čišćenja. Prilikom čišćenja pazilo se da se ne prouzroče daljnja oštećenja izvorne građe. Nakon provedenog čišćenja, svi kameni elementi su konsolidirani, odnosno učvršćeni

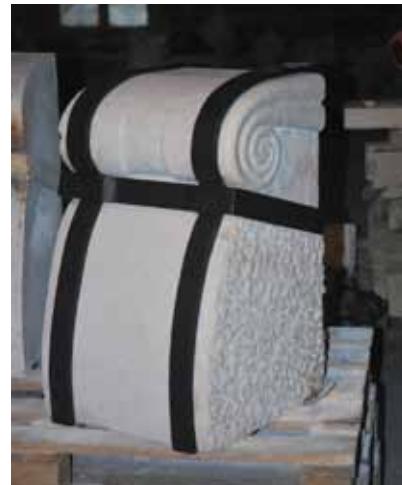
Slika 2. Restaurirani odbojnik

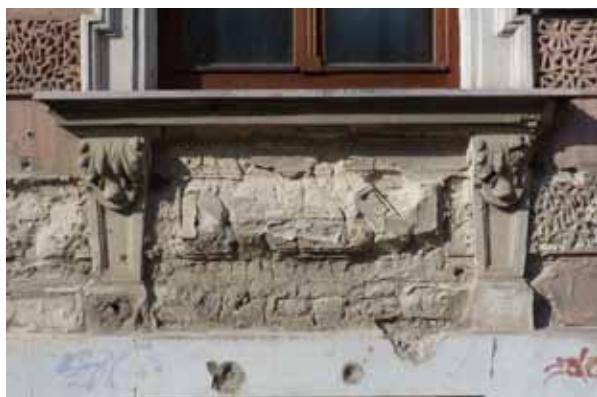
Slika 2. Oštećena uklada ispod prozora u prizemlju

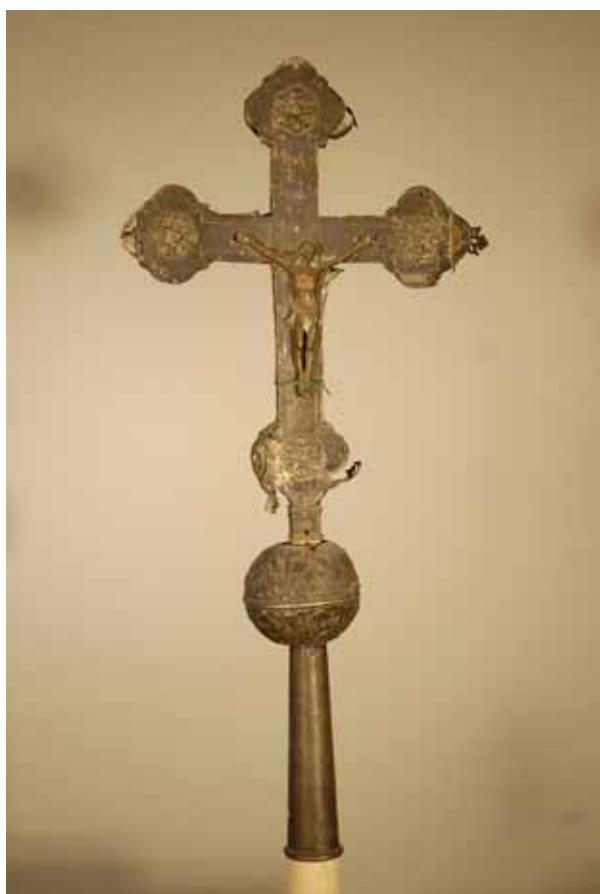
Površine obaju predmeta bile su prekrivene slojem nečistoće i oksidirale su, zbog čega su poprimile tamnosivi ton. Svijećnjak je bio jako mehanički oštećen. Na mnogim mjestima bila su vidljiva udubljenja i puknuća lima

te brojni komadići lima zalemjenih mekim lemom iz prijašnjih intervencija. Osim nedostajućih ili puknutih karika, na lancima nije bilo drugih većih oštećenja.

Slika 3. Ophodno raspelo, stanje prije radova

S obzirom na zatećeno stanje predmeta, bilo je nužno zahvat početi rastavljanjem. Uslijedilo je čišćenje površina i svih metalnih elemenata od nečistoća i oksidacija limunskom kiselinom modificirane pH-vrijednosti (6,5), s dodatkom anionskog deterdženta. Mehanička oštećenja ispravljena su alatima različitih profila, gumenim i plastičnim čekićima, na zagrijanoj i na hladnoj površini, ovisno o vrsti oštećenja. Deformacije i sve pukotine i rupe su sanirane. Uslijedilo je fino dodatno čišćenje te retuš srebrnim listićima na mjestima na kojima je to bilo potrebno. Svi nedostajući dijelovi rekonstruirani su prema sačuvanim izvornim elementima, ondje gdje je to bilo moguće. U završnoj fazi zahvata dijelovi predmeta sastavljeni su u cjelinu i površina je premazana 10 %-tom otopinom *Palaroida B-72* u ksilenu, budući da su predmeti još uvijek u upotrebi.

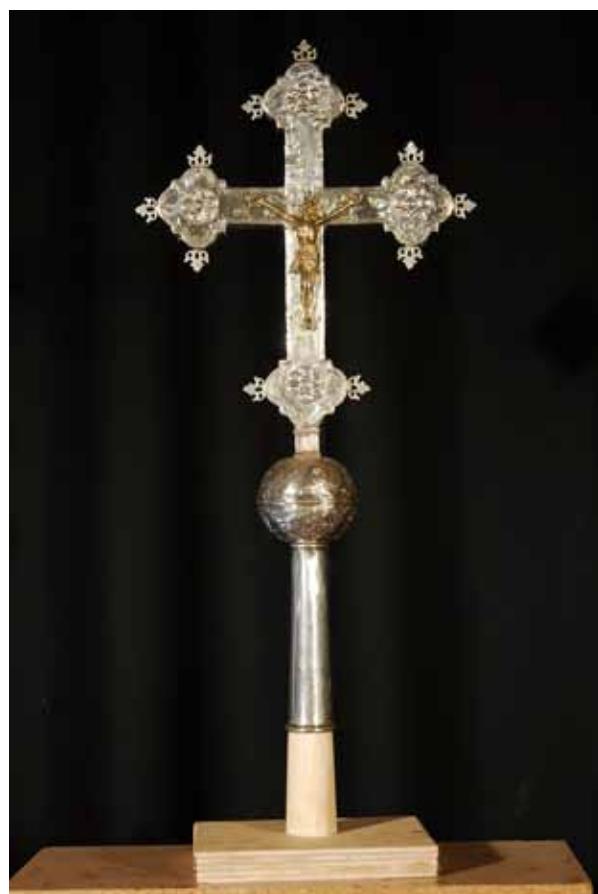
Slika 4. Ophodno raspelo, stanje nakon radova

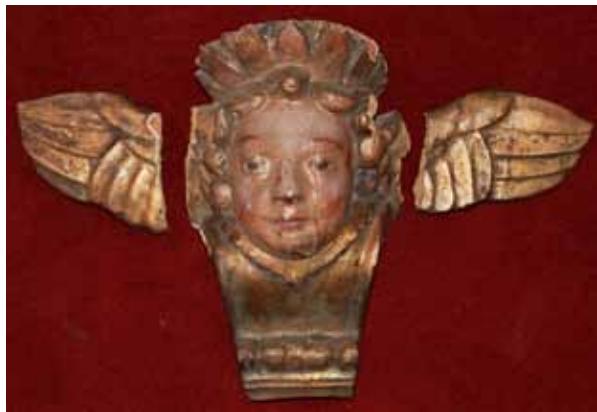
Interventnim pregledom prije i u vrijeme provedenih konzervatorsko-restauratorskih radova utvrđeno je da su konstruktivni dijelovi oltara, skulpture i spojevi dekorativnih elemenata izrazito oslabljeni djelovanjem crvotočine, vlage i koncentracije soli kojoj je, zbog blizine mora, izložen cijeli crkveni prostor. Izrađena je fotografkska i arhitektonska dokumentacija s crtežima postojećeg stanja i ucrtanim zonama oštećenja. Provedene su probe uklanjanja površinske nečistoće sa zlata i polikromije na umjetnini *in situ* i u restauratorskoj radionici. Potom je izrađen detaljni konzervatorsko-restauratorski elaborat s troškovnikom, uz zaključak da je jedina sigurna metodologija za zaštitu toga oltara demontaža i zahvat u kontroliranim uvjetima radionice.

Slika 2. Glava kerubina, stanje prije radova

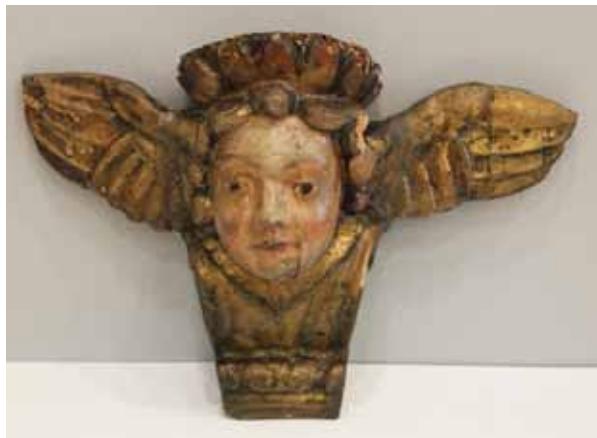
Slika 3. Glava kerubina, stanje nakon radova

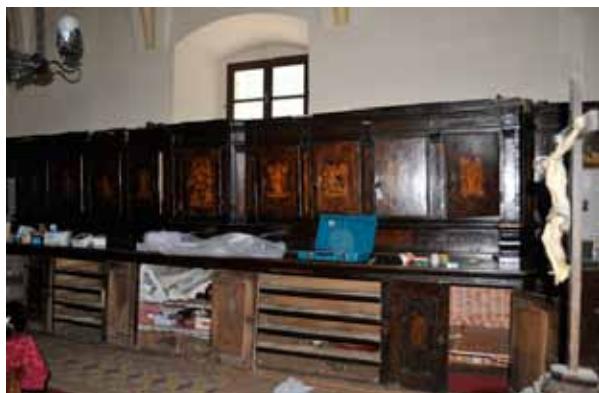
Slika 1. Stanje prije radova, *in situ*

bilo je nužno zamijeniti cijelu podnicu i leđa *in situ*, pri čemu su dijelovi konstrukcije bili natapani konsolidantom. U radionici je obavljena konsolidacija većine konstruktivnih dijelova natapanjem *Paraloidom B-72* zbog izuzetne oštećenosti drva drvotočima. Očišćene su sve površine od debelog sloja potamnjelog laka ispod kojega su intarzije bile jedva vidljive. Zbog velikih oscilacija vlage i temperature u sakristiji tijekom godina, tutkalo je izgubilo svojstva te se, nakon uklanjanja laka koji ih je držao na mjestu, većina furnira i intarzija počela odvajati od podloge. Bilo ih je nužno vratiti na mjesto lijepljenjem, pri čemu su uklonjene sve naknadne intervencije imitacije furnira kitovima i neodgovarajućim vrstama drveta. Izvedene su rekonstrukcije nedostajućih dijelova na svim ladicama, vratnicama i profilacijama.

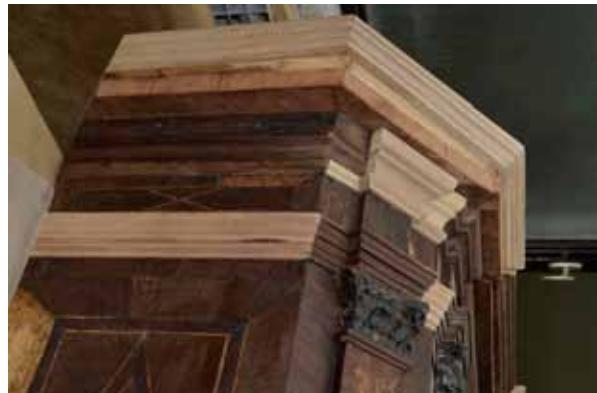
Slika 2. Rekonstrukcije u drvu, stanje tijekom radova

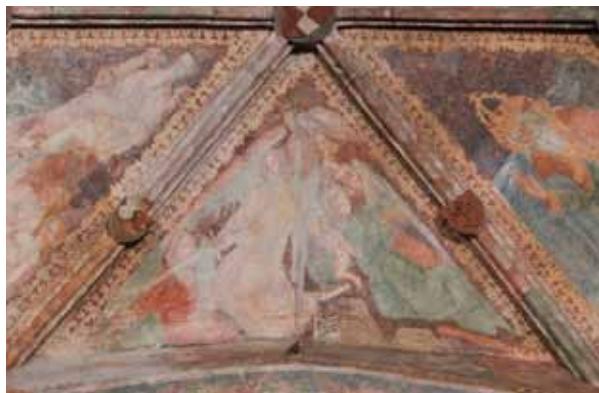
prljavštinom i solima oslik činio nejasnim, neurednim i nečitkim. Retuš je uglavnom temeljen na dodavanju patine s pomoću *aqua sporce*. Restauratorske integracije u žbukanom sloju – velike oslikane zagrpe – nisu uklanjane. Svodna polja na kojima su se izvodili radovi prethodno su injektirana smjesom PLM-A, pri čemu su se preventivno kitale manje i veće pukotine vapneno-pješčanom žbukom.

Slika 1. Svodno polje prije radova

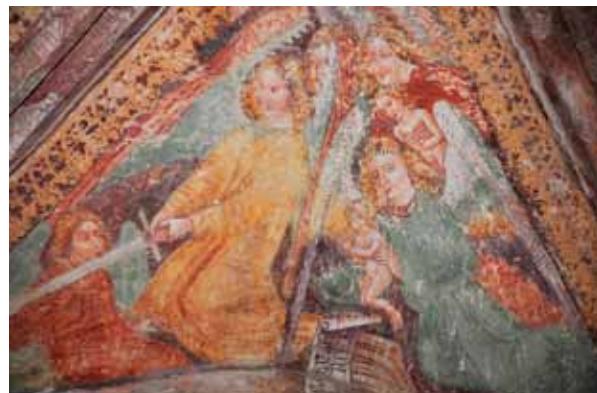
Slika 2. Svodno polje nakon radova

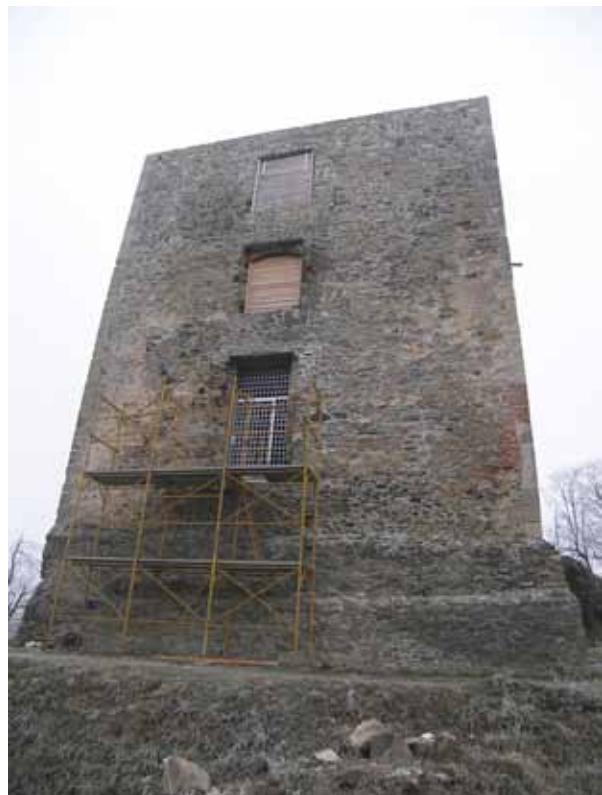
Slika 1. Jugoistočno pročelje središnje kule

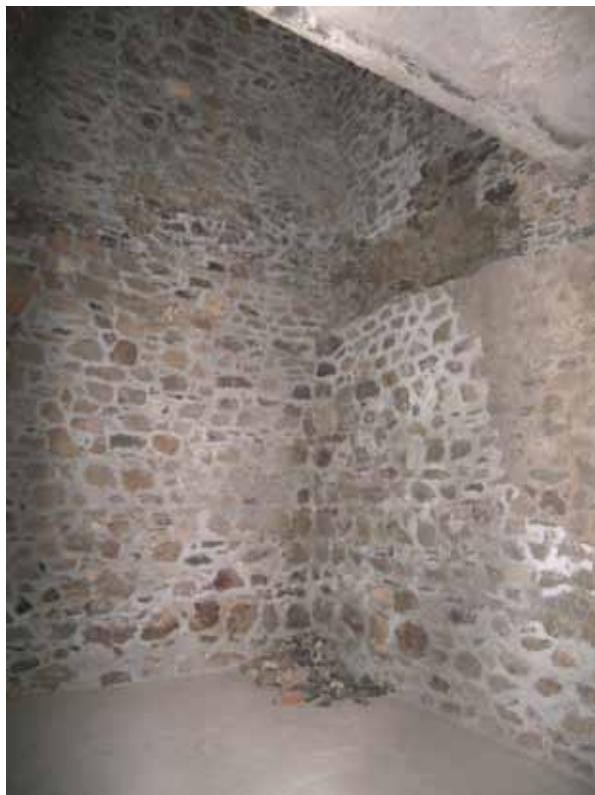
Slika 2. Sanirani sjeveroistočni zid u unutrašnjosti kule na razini 1. i 2. kata

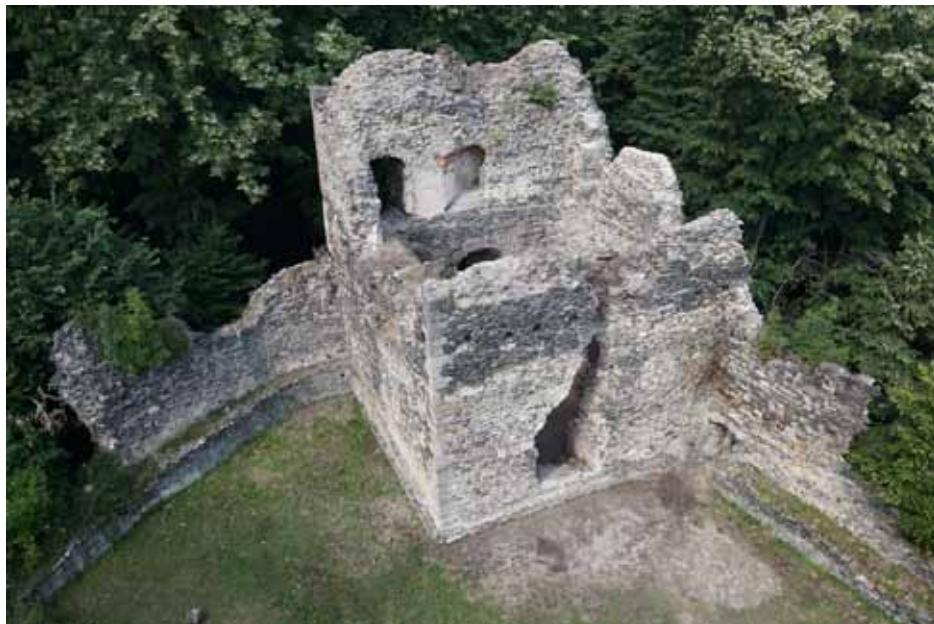
Slika 1. Pogled na malu kulu nakon dovršetka radova 2016. godine

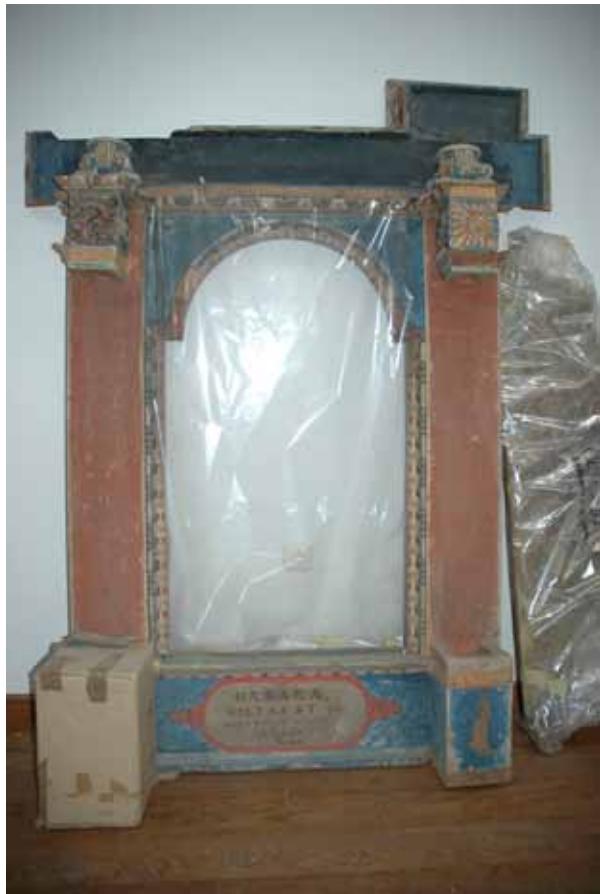
Slika 1. Stanje prije radova

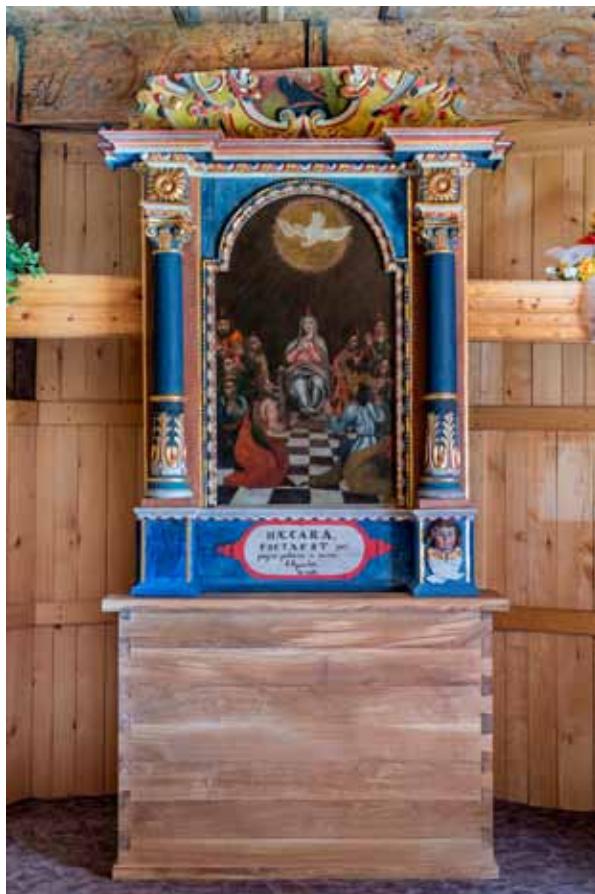
Slika 2. Stanje nakon radova *in situ*

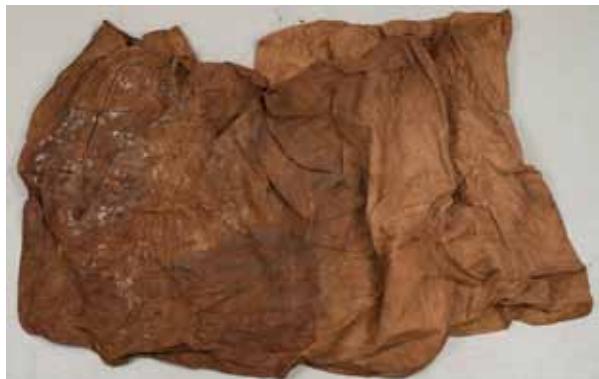
Ženski komplet sastoji se od kaputića i suknje, izrađenih od ručno šivanog bakrenosmeđeg, jednobojnog svilenog tafta. Prema konstrukcijskim obilježjima, tipičan je primjer krinolinske haljine viktorijanskog doba (1850. – 1860.), koju karakterizira oblik pješčanog sata (stegnuti torzo, uski struk, široka suknja i prema dolje širi, otvoreni rukavi). Jedini dekorativni elementi kompleta su rubno pozicionirane uske trake geometrijskog uzorka s crnim rezanim baršunom te fino izrađena puceta s valovitim metalnim okovima te staklenim smeđim površinama ukrašenima uvijenom niti bakrenog praha. Oštećenja zatečena na ženskom kompletu Ane Filić uzrokovana su specifičnim (kiselim) uvjetima grobnih nalaza. Zbog grobnih ostataka komplet je bio krut, izobličen i nefleksibilan, prepun masnih mrlja, kalcificiranih površinskih slojeva i diskolorirane tkanine. Na kaputiću su velikim dijelom bili odvojeni konstruktivni šavovi. Zbog debelog sloja korozije metalni su dijelovi puceta nečitki. Izvorni izgled suknje je narušen, budući da joj je inače gusto nabran gornji porub posve otparan.

Slika 2. Suknja, stanje prije radova

U nastavku je najprije izvedeno dodatno čišćenje tkanine organskim otapalom (otopina 50:50 acetona i destilirane vode), kao i uklanjanje zaostalih grubljih nečistoća. Puceta su odvojena i stabilizirana uklanjanjem korozivnog sloja. Oštećena puceta podlijepljena su dvokomponentnim epoksidnim ljepilom te su izrađena dva nedostajuća puceta.

Prije zatvaranja oštećenja podlaganjem i šivanjem izведен je postupak ravnavanja tkanine relaksiranjem. Suknji je vraćen izvorni izgled oblikovanjem gornjeg poruba, a prišivena joj je i nova, donja rubna pamučna podstava. Oštećenja ukrasne trake od baršuna su stabilizirana prišivanjem gornjeg sloja tila. Za potrebe izlaganja doradom je oblikovana izložbena lutka te je izrađena podsuknja-krinolina.

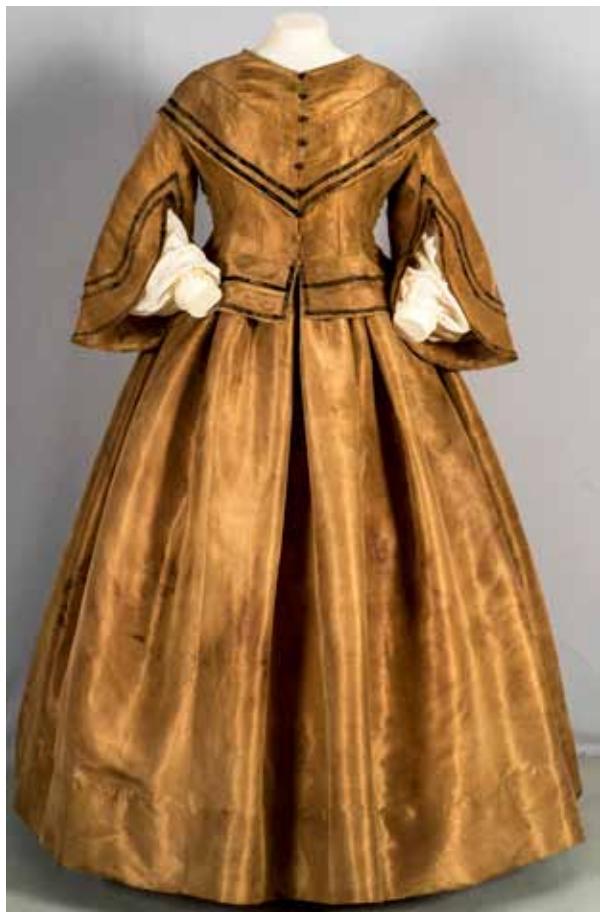
Slika 3. Komplet, stanje nakon radova

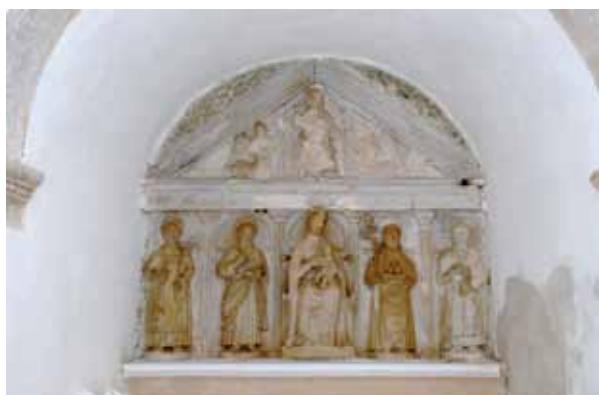
U donjoj zoni zidova crkve mjestimično su vidljivi tragovi vlage. Na reljefu su evidentirana oštećenja nastala migracijom vlage i kristalizacijom štetnih topljivih soli (ljskanje i dezintegracija materijala). Intenzivno osipanje zamijećeno je na zabatu na likovima Boga Oca i desnog andela te na reljefu sv. Antuna opata. Mehanička oštećenja evidentirana su na Bogorodičinu vratu, njezinu lijevoj ruci, na štapu sv. Nikole te na liku sv. Stjepana. Oštećenja su bila sanirana gipsom i djelomično cementom. Evidentiran je niz onečišćenja: voskom, čađom, uljenim premazima. Crkva je recentno sanirana od vlage.

Slika 1. Stanje prije istraživanja

(kloridi i djelomično nitrati). Tijekom veljače i ožujka 2017. izvedeno je uklanjanje cementnih sljubnica i zapuna. Uklanjanje je obavljen pažljivo, klesarskim dlijetom i skalpelom. Tim se zahvatom uklonio jedan od glavnih uzroka migracije soli u materijal, ali se i utvrdilo aktualno stanje spomenika i na osnovi toga plan dalnjih konzervatorsko-restauratorskih radova. Nakon uklanjanja cementa, definirane su zone koje treba (nakon desalinizacijskog zahvata) rekonstruirati u umjetnom kamenu te zone koje treba rekonstruirati u prirodnom kamenu. Sondiranjem je utvrđeno da je opseg oštećenja velik te da se reljefne ploče s lakoćom mogu demontirati. Navedena situacija otvara mogućnost desalinizacije reljefa metodom potapanja u desalinizacijske bazene *in situ*. Nakon uklanjanja cementa, sva oštećenja i sljubnice zatvoreni su vapnenim mortom.

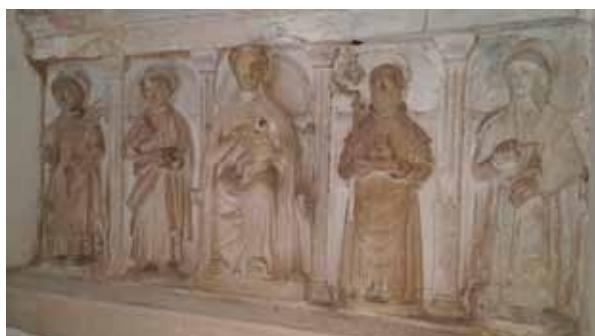
Slika 2. Stanje nakon istraživanja

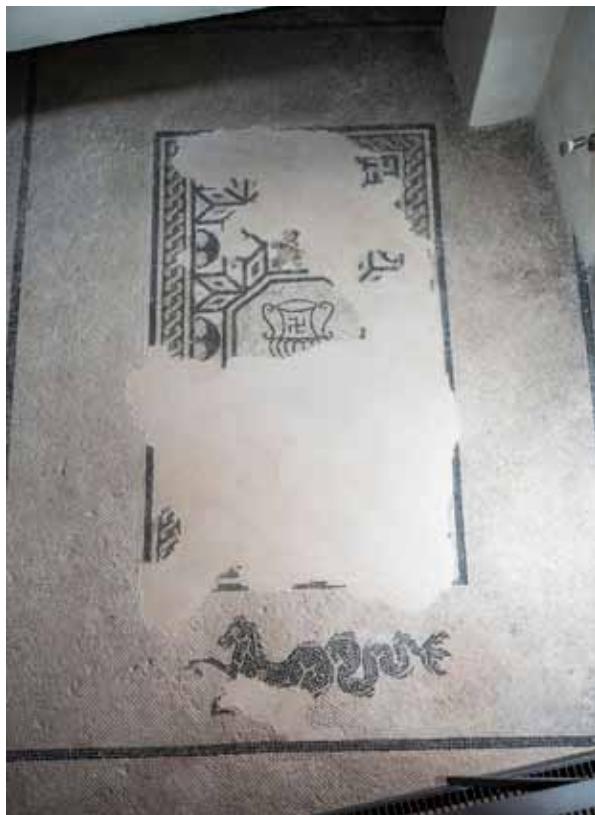
Slika 2. Mozaik nakon radova

pulpa zbog izvlačenja štetnih soli. Budući da se tijekom sušenja pulpe ponovno stvorila pljesan, svi fragmenti su tretirani 5 %-tnom otopinom asepsola u vodi da bi se uklonili mikroorganizmi. Podnica mozaika, koja je tijekom demontaže minimalno oštećena, očišćena je od nevezanih dijelova žbuke četkama, kistovima i usisavačem. Oštećeni rubovi opšiveni su vapneno-pješčanom žbukom, a cijela površina je konsolidirana *Calosilom E50*. Zbog prisutnosti mikroorganizama, cijela površina podnice tretirana je 5 %-tnom otopinom asepsola u vodi. Radovi su potom nastavljeni pripremom novih aerolam ploča (*honey comb*). Prethodno je postavljen nosač od okomito postavljenih inoks cijevi, dimenzija 2 x 4 cm, koje su međusobno spojene varenjem. Nosači od inoksa fiksirani su na izvornu podnicu nanošenjem vapnene žbuke otprilike svakih 50 cm. Na inoks cijevi položene su aerolam ploče koje su zarezane i prilagodene rubu zidova. Ploče su za nosače, i međusobno, spojene epoksidnim dvokomponentnim ljepilom. Radi ojačavanja spojeva aerolam ploča, na svakih 60 cm postavljeni su inoks trnovi koji su zalijepljeni na jednak način.

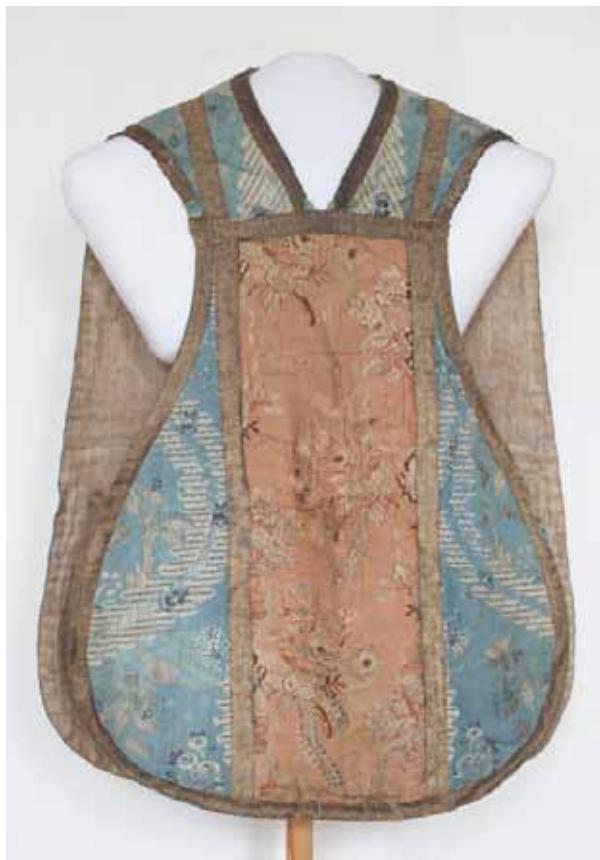
Na cijeloj su površini misnice bila vidljiva zaprljanja. Riječ je o kontaktnim i aerosolnim prljavštinama nastalim uporabom i starenjem predmeta, najvećim dijelom u predjelu vratnog izreza i na podstavi. Temeljne tkanine i ukrasne trake bile su izgužvane, s vidljivim mehaničkim oštećenjima. Podstavna tkanina bila je u lošem stanju s vidljivim pigmentnim mrljama.

Slika 1. Stanje prije radova

U 2016. godini provedeni su konzervatorsko-restauratorski radovi na poledini misnice. Izvedena je djelomična dekompozicija predmeta, odvojena je podstavna tkanina i ukrasne trake s vanjskog ruba i vratnog izreza. Tkanine na bočnim dijelovima, središnjem umetku i međupodstavi navlažene su parnim raspršivačem uz prethodno razdvajanje slojeva folijom. Flotirajuće tekstilne niti su paralelizirane i vraćene na izvornu poziciju. Mesta oštećenja podložena su parcijalno novom svilrenom tkaninom i učvršćena šivanjem. Sanirana su oštećenja na međupodstavi i tkanim ukrasnim trakama. Podstavna tkanina tretirana je na niskotlačnom grijanom stolu, gdje je proveden postupak mokrog čišćenja s neionskim deterdžentom na Odjelu za tekstil, papir i kožu. Na mjestima oštećenja podstava je podložena novom lanenom tkaninom, a oštećene niti učvršćene su šivanjem kombiniranom tehnikom. Prednja strana i poledina misnice spojene su u cjelinu. Za čuvanje misnice izrađena je kutija od beskiselinskog kartona s odgovarajućom popunom. Nakon konzervatorsko-restauratorskih radova misnica je vraćena u Radoboj.

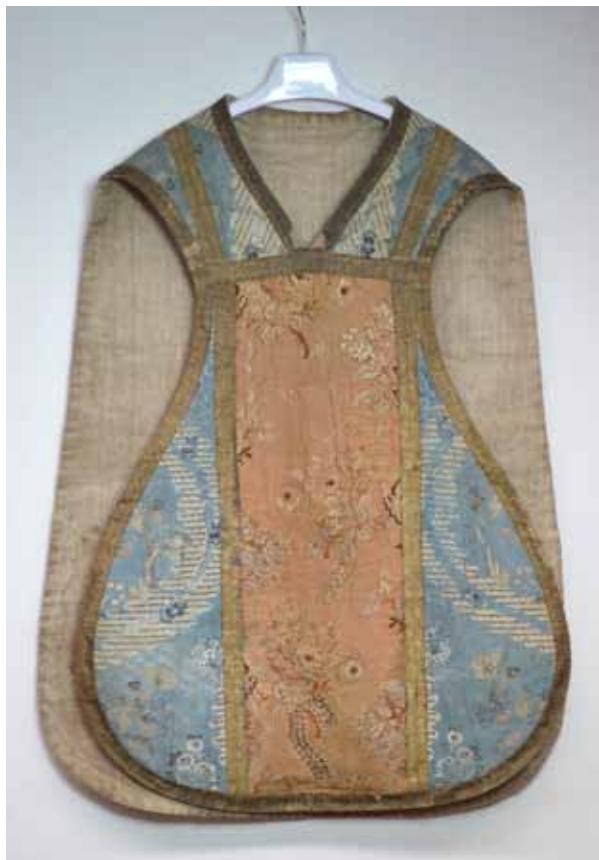
Slika 2. Stanje nakon radova

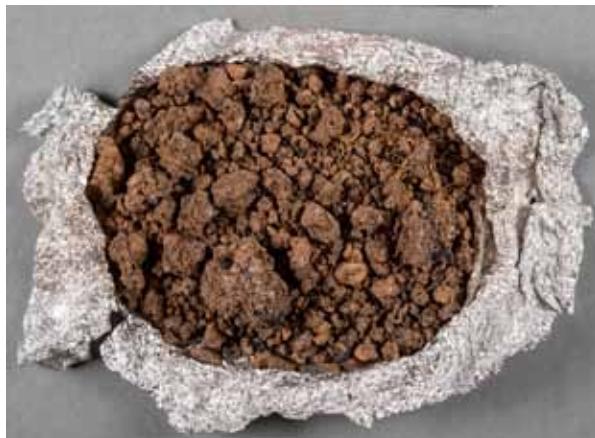
Slika 1. Fragmenti metalnih niti, prije radova

Fragmenti tekstila i kože zatečeni su u lošem stanju očuvanosti. Tkanina je izgubila elastičnost i čvrstoću te je izrazito krta. Koža je suha i savijena, a na površini se nalaze mrlje i razni neutvrđeni ostaci. Na dva grumena zemlje umotana u aluminijsku foliju u kartonskoj kutiji uočavaju se nepatinirane metalne niti. Srž metalnih niti je u izrazito lošem stanju.

Za potrebe pohrane i izlaganja odabrana je metoda *pressure mounting*. Izrađene su dvije ploče; za pohranu metalnih niti te tekstilnih i kožnatih fragmenata. Za izradu ploča korišteni su materijali koji čine postojanu i sigurnu konstrukciju za fragmente arheološkoga tekstila.

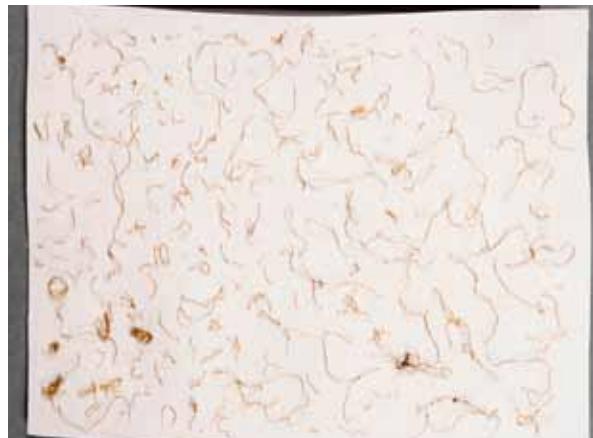
Slika 2. Fragmenti metalnih niti, nakon radova

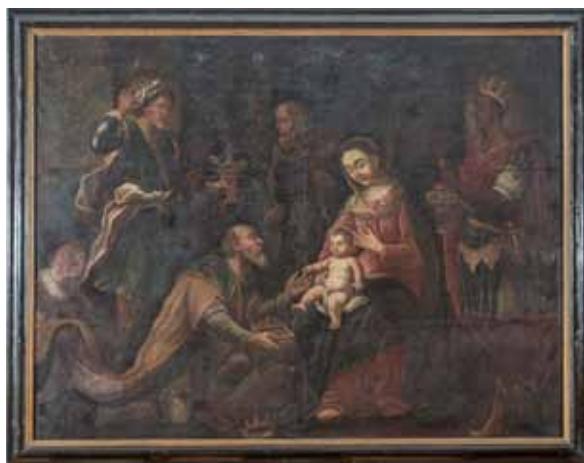
platna, degradirani lak i stari retuši. Rekonstruirana su oštećenja nosioca intarzijama platna i kitom, a potom je slika podstavljen novim platnom. Posebno je bila zahtjevna rekonstrukcija nedostajućega oslika i dijelova crteža. Rekonstrukcija slikanog sloja izvedena je prema crtežu grafike tehnikom *trateggio*, po uzoru na ton i boje izvornoga okolnog područja. Slika je napeta na novoizrađeni podokvir i lakirana. Zahvatom je obuhvaćen i profilirani ukrasni okvir, koji izvorno ne pripada slici. Letve okvira naknadno su bile obojene crnim lakom, a unutarnji uski profil prebojen zlatnom broncom. Sanirana su brojna mehanička oštećenja drvenog nosioca. Uklonjen je preslik, središnji širi dijelovi letvi obojeni su u crno, a uži vanjski i unutarnji pozlaćeni su mjedenim listićima koji su lazurirani. Ukrasni okvir zaštićen je slojem laka.

Slika 1. Stanje prije radova

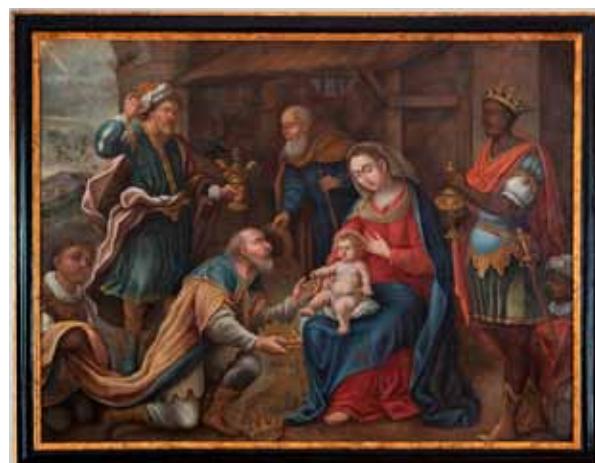
Slika 2. Stanje nakon radova

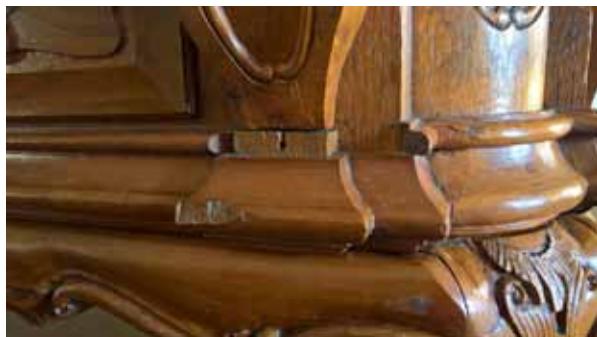
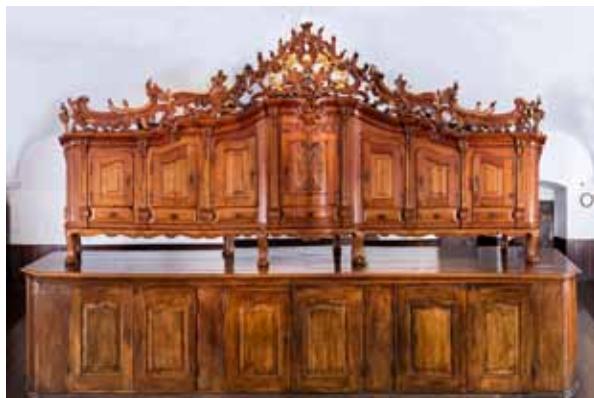
Ormar s dva lica monumentalnih dimenzija smješten je u središnjem prostoru sakristije franjevačkog samostana u Slavonskom Brodu. Korpus ormara sastoji se od dva dijela: gornjeg, manjeg s rezbarenim aplikacijama, postavljenog na donji, veći dio s ladicama. Ormar je izrađen u kombinaciji crnogoričnog, kruškina i hrastova drva. Konstrukcija ormara zatečena je u stabilnom stanju. Rezbarene i profilirane aplikacije bile su prethodno restaurirane. S vremenom je došlo do mehaničkih oštećenja drva. Nedostajale su vučene profilirane aplikacije, gotovo sve vratnice gornjeg i donjeg dijela teško su se zatvarale, a neke ladice nisu bile u funkciji. U donjoj su zoni neki dijelovi počeli trunuti, a uočena je i crvotočina. Završni lak bio je zaprljan, na nekim mjestima i dotrajao.

Izvedena je stolarska sanacija oštećenih dijelova (vratnice, ladice). Zamijenjeni su dotrajali i truli dijelovi drva, izrađene su nedostajuće vučene profilacije, učvršćene su i zalijepljene rasklimane profilirane i rezbarene aplikacije te je cijeli donji dio ormara s unutarnje strane premašan sredstvom za zaštitu od nametnika i konsolidiran. Proveden je retuš i završna obrada (lakiranje) na mjestima na kojima je to bilo potrebno. Sanirane su oštećene metalne spojnice.

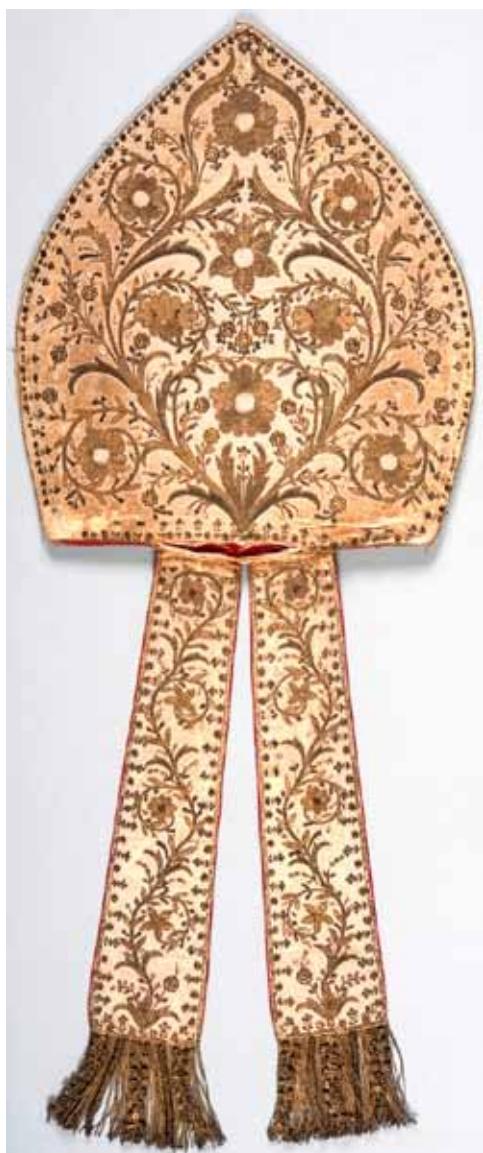
Najveća oštećenja nalazila su se na samom vrhu i donjem rubu mitre, nastala pucanjem niti osnove pa su se mjestimično razdvojile niti potke. Površina tkanine bila je prekrivena slojem prašine, a zlatovez je cijelom površinom oksidirao i dobio patinu, posebno s poleđine koja je bila naslonjena na zid vitrine riznice.

Slika 3. Biskupska mitra, poleđina, stanje prije radova

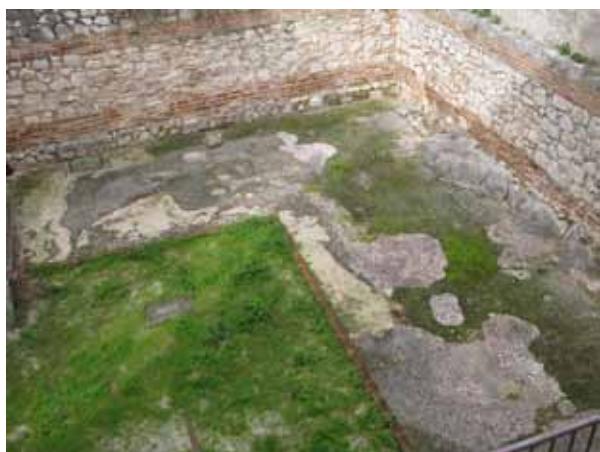
Konzervatorsko-restauratorski zahvati provodili su se posljednjega desetljeća s različitim intenzitetom, s prekidima od nekoliko godina. Posljedično, mozaaci su prepustani vanjskim utjecajima, poglavito atmosferiljama, zbog kojih su pretrpjeli mnoga oštećenja. Zbog navedenih rizika svakako je potrebna drugačija briga i održavanje kako bi se sačuvani mozaaci prezentirali kao reprezentativni dio kulturne baštine.

Slika 1. Stanje lokaliteta prije radova, ožujak 2016.

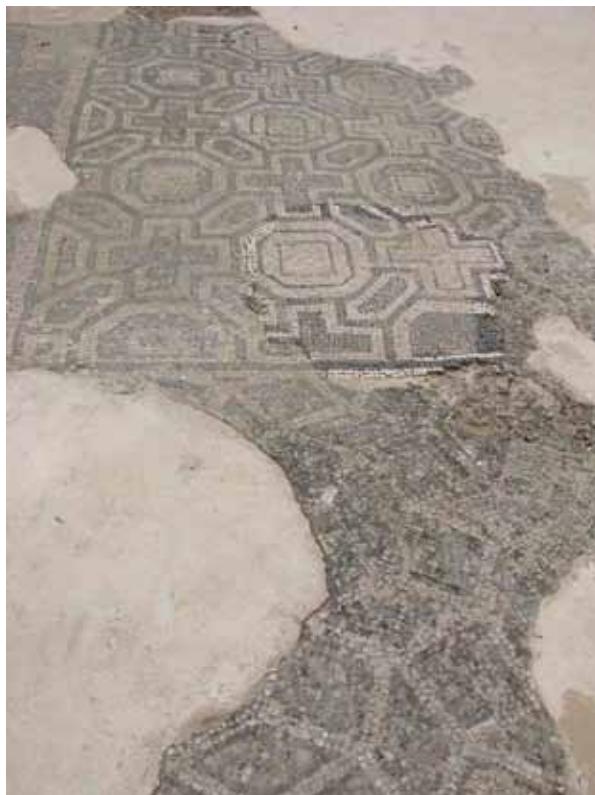
Slika 2. Prikaz središnjeg dijela sjevernog mozaičkog tapeta s rekonstruktivnom zapunom lakune

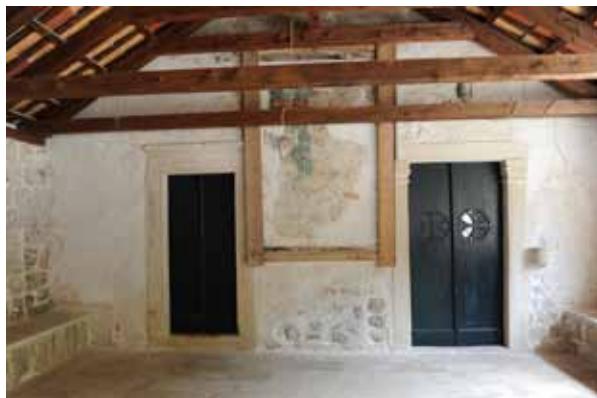
PROGRAM PREMA UGOVORU S MINISTARSTVOM KULTURE RH  
Zidni oslik nalazi se na pročelnom zidu dvojne crkve unutar trijema površine 3,44 m<sup>2</sup>. Prikazuje Kristovo raspeće, koje nažalost nije potpuno sačuvano, jer je oslik oštećen u spoju s betonskom gredom koja je bila potporanij trijemu, a jednim dijelom i zbog utjecaja soli na materijalnu strukturu oslika. Na zidnoj su slici vidljiva oštećenja slikanog i žbukanog sloja. Na pojedinim mjestima vidljive su odignuća, pukotine i oštećenja u slikanom sloju. Zidna slika je prekrivena naknadnim slojevima boje, tvrdom skramom i tragovima žbuke. Recentna žbuka u neposrednoj blizini oslika je zasoljena pa je tre-

Slika 1. Pogled na oslik, pročeljni (istočni) zid, zatećeno stanje

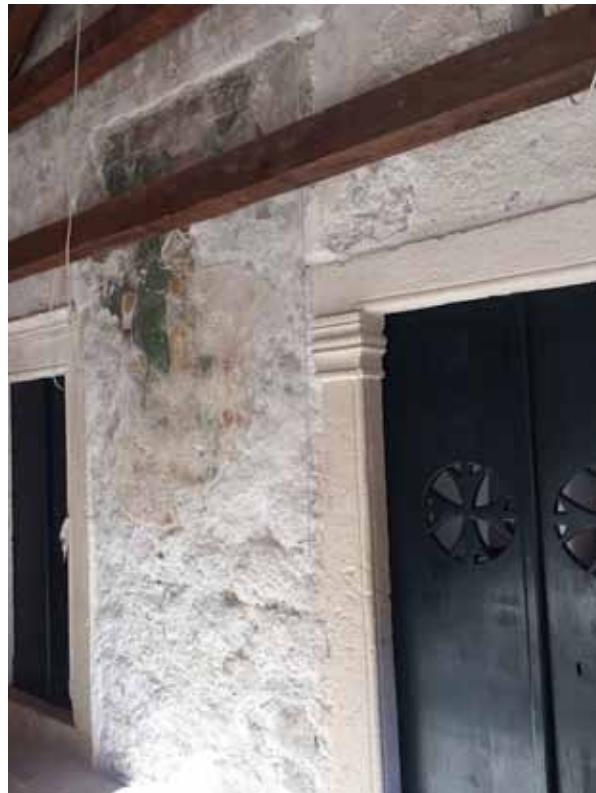
Slika 2. Stanje nakon radova, sa zaštitnom pločom od pleksiglasa

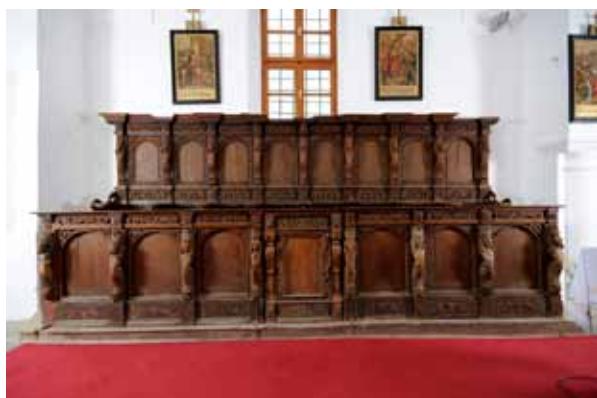
Konstrukcija klupe s južne strane lađe zatečena je u vrlo lošem stanju. Na njima je, za razliku od klupa sa sjeverne strane, bilo brojnih neprimjerenih naknadnih stolarskih intervencija, na konstruktivnim elementima i profiliranim i rezbarenim aplikacijama. Na drvu i rezbarijama bila su prisutna razna mehanička oštećenja, nedostajao je velik dio rezbarenih vegetabilnih aplikacija, kao i profiliranih dijelova. Drvo je bilo prljavo, mjestimično rasušeno na spojevima ili je popucalo te su bili vidljivi tragovi djelovanja crvotočine. Sjedalice klupa

bile su vidno oštećene i nisu bile za upotrebu. Drvena podnožja također su bila dotrajala i devastirana. Neki su izvorni elementi u različitim razdobljima zamijenjeni neodgovarajućim rekonstrukcijama. Klecali klupa su naknadno, zbog stabilnosti, povezana s podnožjem dvjema kovanim metalnim šipkama i trima kovanim metalnim trakama. Izvorni zaštitni sloj kojim su klupe bile premažane u cijelosti je izgubljen.

Slika 1. Stanje prije radova

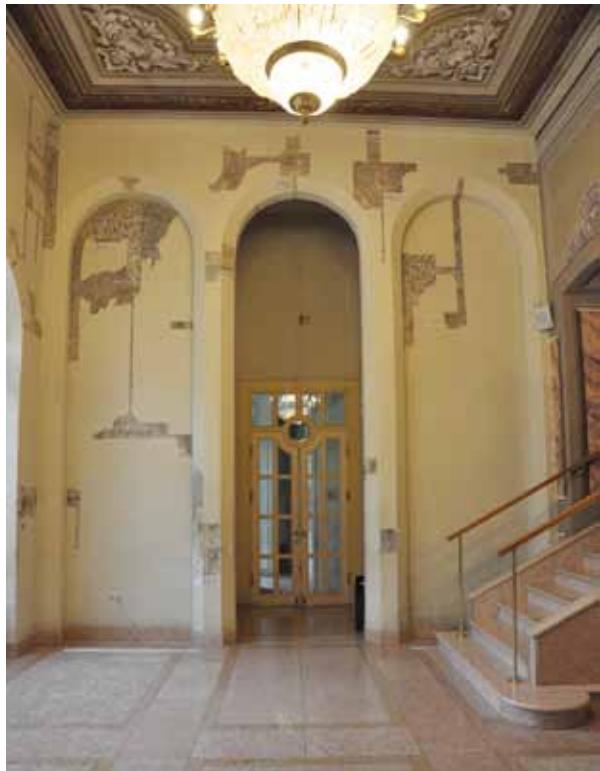
Slika 1. Zapadni zid, zatećeno stanje

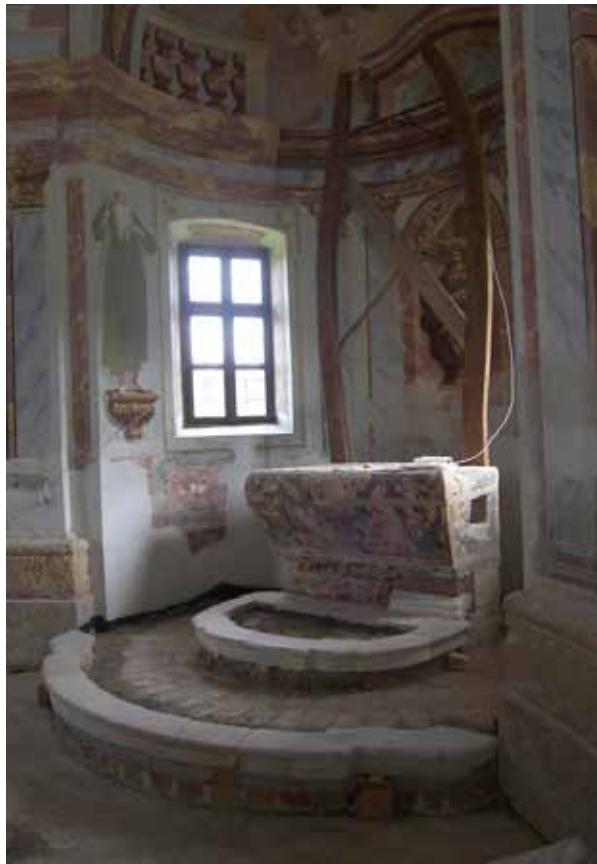
Zatečeni prozori u svetištu, izrađeni prije tridesetak godina, znatno su oštećeni, pa su projektirani novi, poput baroknih prozora s horizontalnom prečkom i središnjim fiksnim stupićem.

Slika 2. Postojeći prozor u svetištu crkve

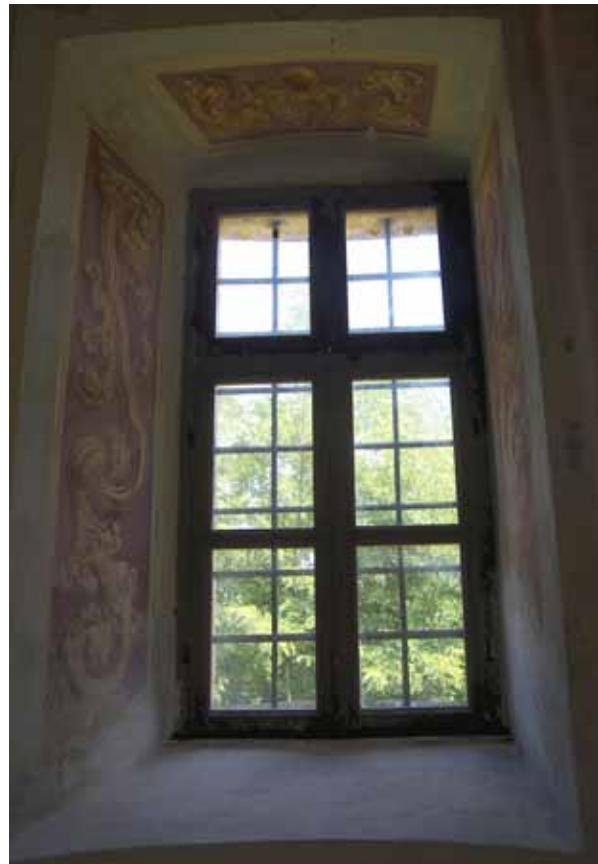
Slika 3. Izvedbeni projekt novih prozora u svetištu

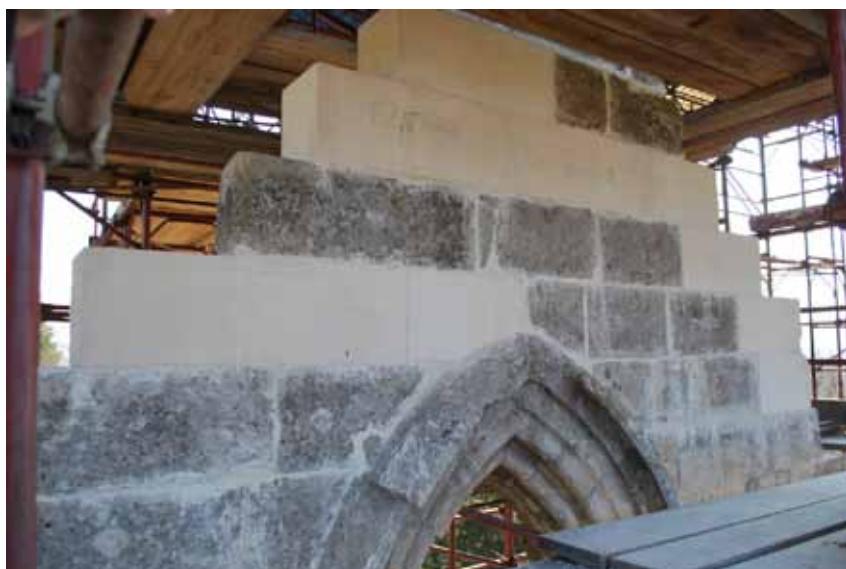
Od nekadašnje trobrodne cistercitske crkve sv. Marije iz 13. stoljeća ostalo je sačuvano u punoj visini od 23,5 m zapadno pročelje, koje je u izrazito lošem stanju (pukotine, nedostaju dijelovi zida, deformacije zida, degradacija kamena). Ostali dio crkve sačuvan je u arheološkom sloju.

Slika 1. Sanacija vrha ostatka zapadnog pročelja nekadašnje cistercitske crkve

Od 2012. do 2016. radovi su bili usmjereni na nastavak konstruktivne i građevinske sanacije koja je uključila sanaciju zida i pukotina te ugradnju kamenih blokova. Radovi na vrhu zida obuhvatili su razgradnju i ponovnu

ugradnju kamena te ugradnju novih blokova na mjestima izrazitog oštećenja kamena. Polijepljene su sve pukotine koje su potom injektirane te su izbušene rupe i ugrađena je karbonska užad. Navedenim radovima obavljena je cjelovita faza staticke sanacije zida zapadnog pročelja nekadašnje crkve.

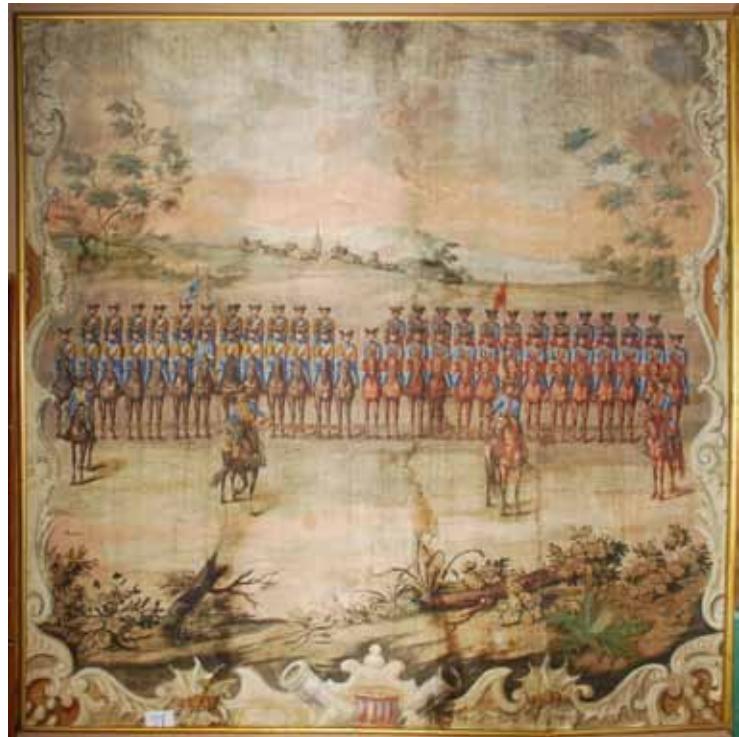
Veći i manji otvori nepravilnog oblika ili u obliku ovala i pukotina zamjećuju se na svim fragmentima. Na nekim fragmentima popucali su konci konstruktivnih šavova. Zatečene su i zaprte na fragmentima i većina je neuспješno izvedena, a pukotine su mjestimično zatvarane metalnim spojnicama. Veliki su fragmenti rezani da bi se prilagodili sobi, što se dobro vidi na njihovim okomitim rubovima. Odrezani dijelovi s vrha i podnožja velikih tapeta spojeni su šivanjem i danas tvore manje fragmente. Fragment br. 3 sastavljen je od četiri, fragment br. 6 od devet i fragment br. 9 od deset komada. Na nekoliko je fragmenata, na liniji koja dijeli vojne postrojbe od prizora u vrhu, zatečeno truljenje tkanine uzrokovano primjenom, tijekom povijesti nepoznatih, sredstava za preslikavanje ili fiksiranje slikanoga sloja. Zatečene su i intervencije u osliku. Vidljiv je preslik postojećih motiva (vojnika, biljaka) imitiranjem izvornog dekorativnog okvira. Na mnogim mjestima figure vojnika preslikane su drugim motivom, neke su izbrisane, a neke su dodane naknadno.

Slika 1. Fragment br. 11, stanje prije radova

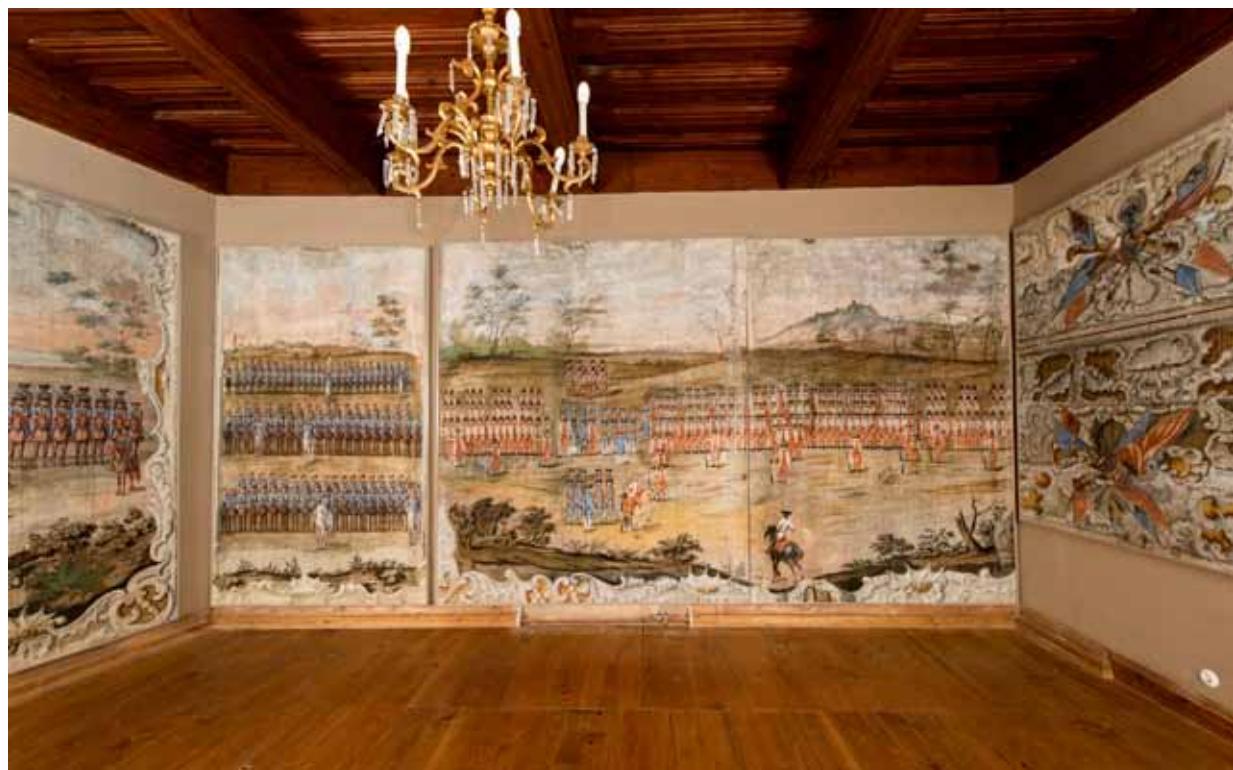
Slika 2. Stanje nakon radova *in situ*

Tapete su demontirane sa zidova, čime su postali vidljivi dotad skriveni rubni dijelovi. Uklanjanje nečistoća s tapeta izvedeno je u nekoliko navrata i različitim sredstvima: dubinskim i muzejskim usisavačima, sitnim alatima te otapalom. Digitalnim mikroskopom detaljnije je pregledano stanje tapeta te su tehnički analizirane tkanine, šavovi i slikani slojevi. Kemijskim analizama utvrđen je dio pigmenata, vezivo, slikarska podloga te je određen sirovinski sastav tekstilnih dijelova tapeta. Grafički su prikazana oštećenja i onečišćenja, konstrukcija tapeta,

povjesne intervencije i posebno preslikani dijelovi. Tapete su zatim parcijalno vlažene maglicom vodene pare i ravnane s pomoću utega. Nabavljeni su materijali za podlaganje oštećenja tapeta, šivanje, slikarske zapune i minimalni retuš. Novi materijali za zatvaranje oštećenja tkanina obrađeni su iskuhanjem i bojenjem. Ukupna površina svih fragmenata tapeta podložena je novom lanenom tkaninom koja će služiti i pri napinjanju tapeta na podokvire. Oštećenja tapeta zatvarana su šivanjem lanenim koncima korištenjem izvorno zatečenih bodova. Nekoliko većih otvora zapunjeno je lijepljenjem fragmenata nove tkanine odgovarajuće strukture i boje kako bi se stvorila podloga za minimalni retuš. Nabavljeni su drvene daske za izradu podokvira i metalni L-nosači koji će fiksirati tapete na potrebnom mjestu. Izrađeni su drveni podokviri „na pero“ prema dimenzijama tapeta. Podokviri su zbog velikih dimenzija završno spajani *in situ*. Tapete su napete na podokvire i učvršćene čeličnim spajalicama. Nabavljeni su i ukrasni okviri, rezani *in situ* i montirani na tapete. Svi su fragmenti postavljeni na zidove novim redoslijedom koji spaja fragmente s prikazom istih postrojbi. Pred posjetiteljima su u središtu tapete s prikazom pješačke pukovnije kojom je zapovijedao grof Josip Kazimir Drašković. Nakon postavljanja tapeta izведен je završni minimalni retuš slikanoga sloja – na mjestima velikih oštećenja tkanina, vodenim mrljama, površinski oštećenom osliku te zakrpama. Svi prije skriveni dijelovi oslikanih tapeta nakon izvedenih radova postali su vidljivi. Tapete su novim načinom postavljanja odmaknute od zidova sobe pa se jednostavno mogu skinuti i ponovno postaviti.
