# PORTAL

**8/2017**

Godišnjak Hrvatskog restauratorskog zavoda

## Katalog radova iz 2016. godine

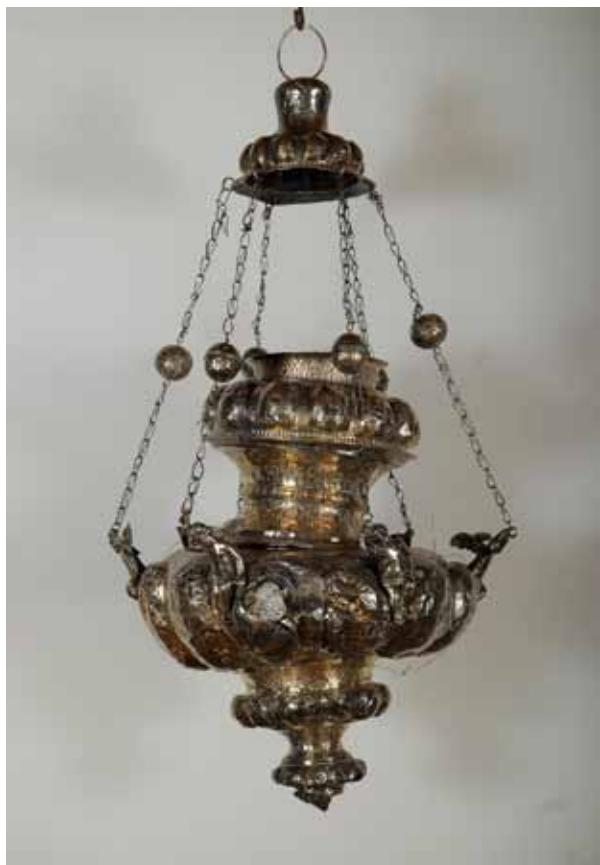
Svijećnjak je donesen u radionicu zadarskog odjela vrlo oštećen, ali sa sačuvanim svim elementima, zahvaljujući žici recentno provučenoj kroz predmet. Površina je bila prekrivena slojem nečistoće i oksidacija te je poprimila tamnosivi ton. Na limu su bila vidljiva brojna mehanička oštećenja. Dno svijećnjaka bilo je nagnjećeno i puknuto, vrat iskrivljen, a nedostajao je i unutarnji rubni dio lima.

Na tijelu se, uz brojna udubljenja i niz pukotina, nalazila i veća rupa u limu na jednom od ukrasnih mjehura, koja je zapunjena izgužvanom aluminijskom folijom. Lanci su bili djelomično sačuvani. Nedostajao je veći broj karika, a pojedini su dijelovi zahvaćeni korozijom koja se proširila s umetnuta željezna karika. Trima anđelima koji služe kao uporište za lance nedostajala su krila. Nedostajale su i dvije prihvate karike na rubnom dijelu mehanički oštećenog poklopca.

Slika 1. Stanje prije radova

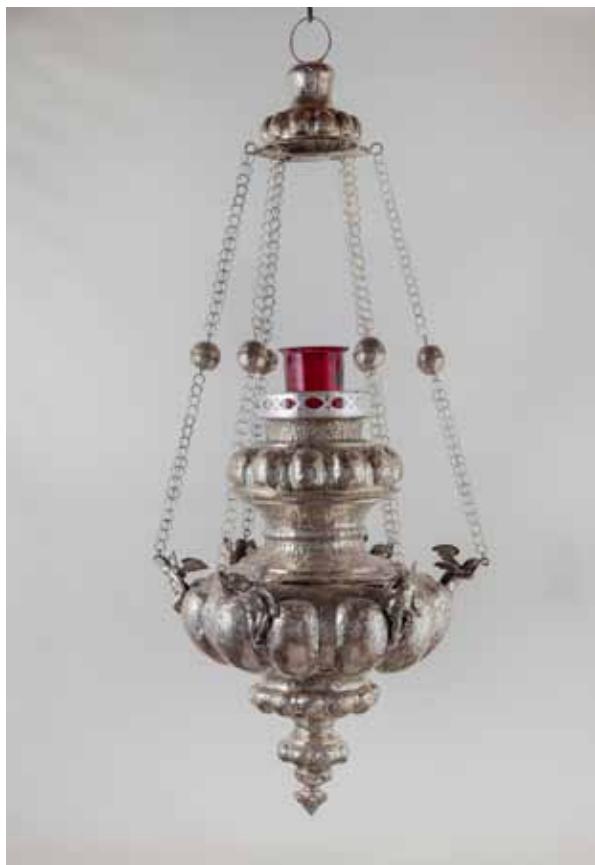
Slika 2. Stanje nakon radova

Konzervatorsko-restauratorski zahvat na visećem svijećnjaku započet je rastavljanjem dijelova: najprije su uklonjeni umetci od žice, zatim lanci, a potom su odvijene matice koje predmet drže u cjelini. Nakon rastavljanja, uslijedilo je čišćenje površine i svih elemenata od nečistoća i oksidacija limunskom kiselinom modificirane pH-vrijednosti (6,5) s dodatkom anionskog deterdženta. Mehanička oštećenja ispravljena su alatima različitih profila, gumenim i plastičnim čekićima, na zagrijanoj i hladnoj površini, ovisno o vrsti oštećenja. Demontirani lanci očišćeni su i prema sačuvanim originalima izrađene su karike koje nedostaju. Također su izrađena nedostajuća krila na prihvativa za lance, dio ruba na vratu svijećnjaka te dvije karike na poklopcu. Nakon završetka zahvata, površina lima ispolirana je mekim četkama, a predmet sastavljen u cjelinu.

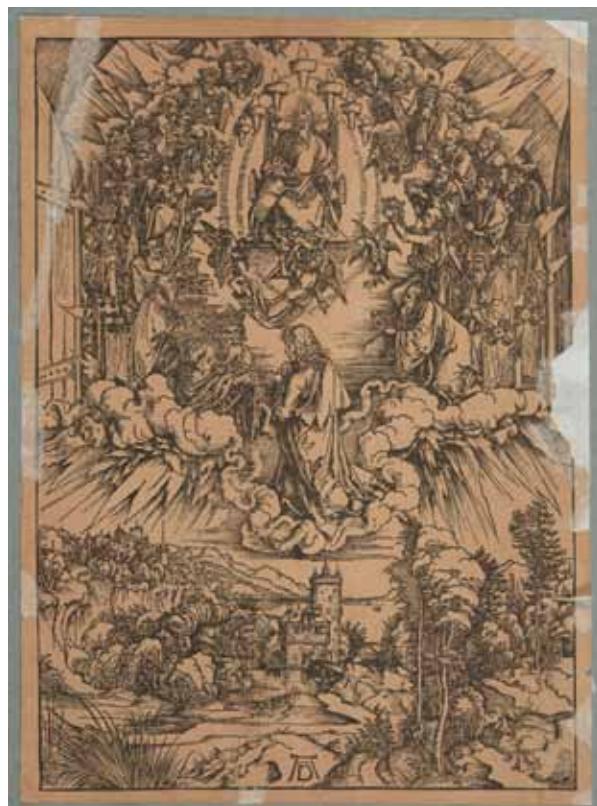
Slika 3. *Palazzo Pubblico di Udine*, stanje prije radova

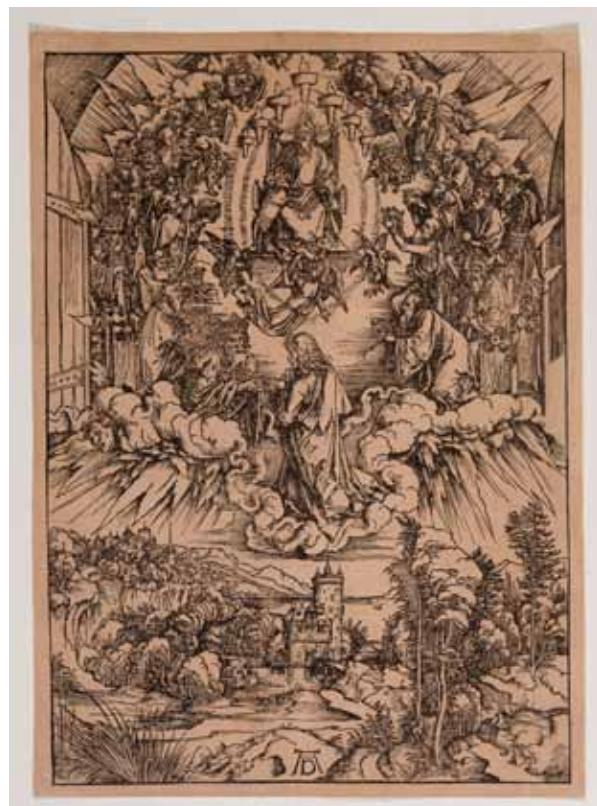
Slika 4. *Palazzo Pubblico di Udine*, stanje nakon radova

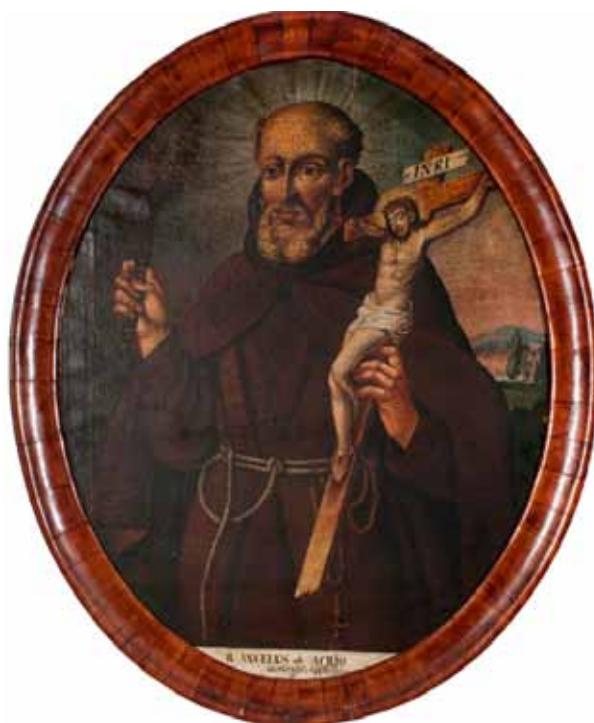
Slika 1. Bl. andeo iz Akrija, stanje prije radova

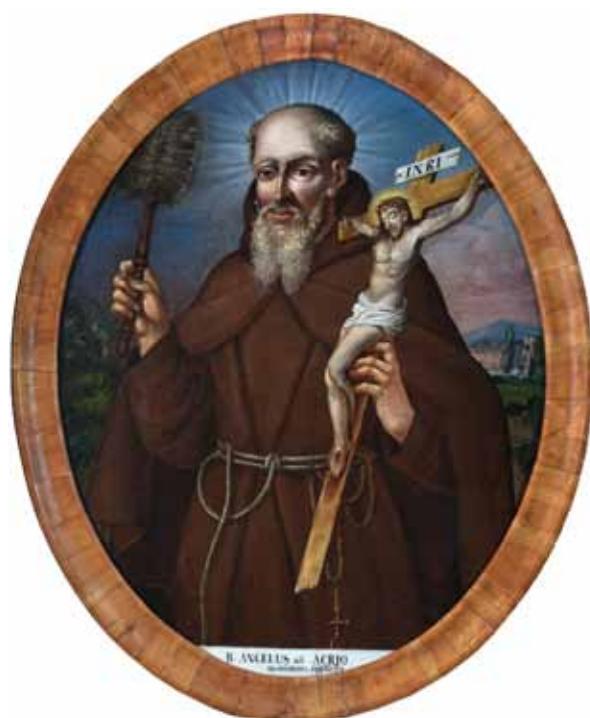
Slika 2. Bl. andeo iz Akrija, stanje nakon radova

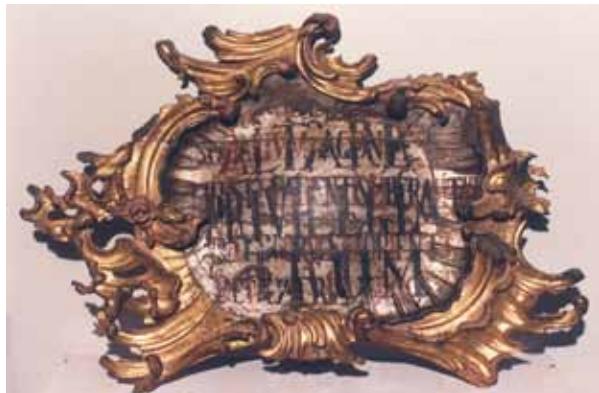
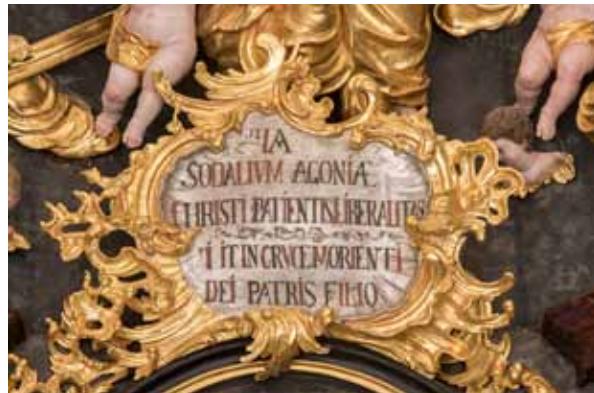
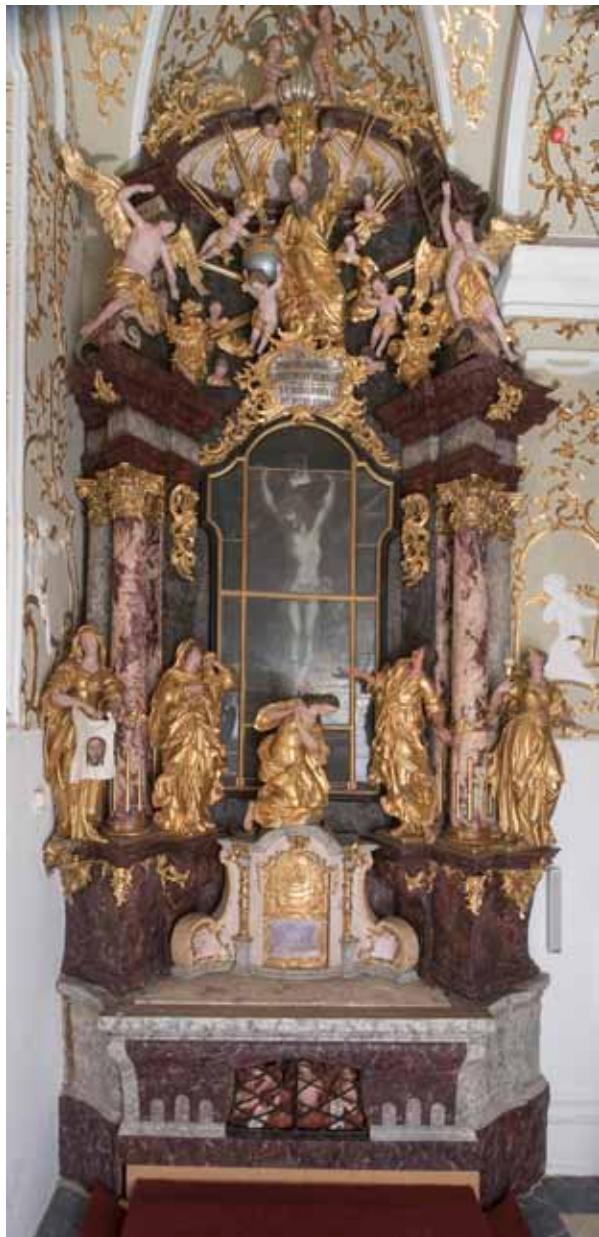
Karakteristična oštećenja oltara bila su mjestimična crvotočnost i manja mehanička oštećenja drva, rasušenost i razdvojenost spojeva dijelova oltarne arhitekture, nedostatak detalja profilacija i rezbarije (detalji *rocaille* ornamentike, atributi kipova, prsti, krila i sl.), mjestimični preslici i slojevi potamnjelog laka preko izvorne polikromije, premazi broncom preko izvorne pozlate, odignutost i mjestimični nedostatak kredne podloge s pozlatom i polikromijom, osobito na dijelovima predele, stipesa i menze oltara.

1. Kartuša, stanje tijekom čišćenja
2. Kartuša, stanje nakon radova
3. Oltar Sv. Križa, stanje nakon radova

Radovi na oltarnoj arhitekturi *in situ* – atika, retabl, stupovi, predela, stipes i menza – obuhvatili su montažu skele uz oltar, uklanjanje nečistoća i ostataka potamnjelih slojeva laka, podlijepljivanje odvojenih dijelova kredne podloge, konsolidaciju drva, zatvaranje pukotina, nadomještanje nedostajućih detalja i profilacija, polaganje krednog sloja, brušenje, retuš marmoracije i zaštitno lakiranje. Nakon završenih radova na oltarnoj arhitekturi, uslijedila je montaža svih kipova i ukrasnih rezbarenih elemenata.

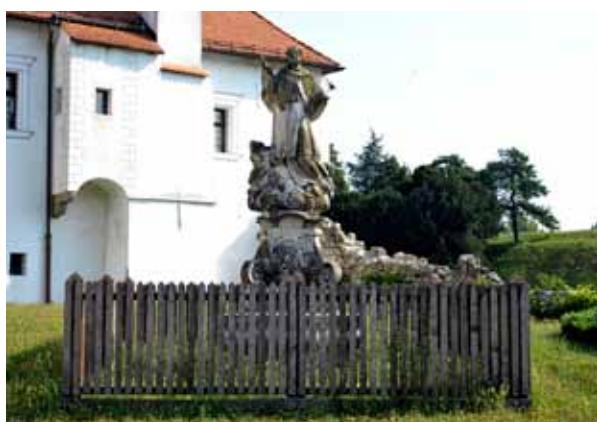
Slika 1. Stanje prije radova

Na mjestima većih oštećenja kamene plastike izrađivana je armatura od nehrđajućeg metala (bakrene šipke) radi domodeliranja nedostajućih formi, tj. izrade rekonstrukcija u umjetnom kamenu. Potom je rađeno domodeliranje (npr. ruku sv. Ivana Nepomuka) u masi umjetnog kamena. Svi domodelirani ili rekonstruirani dijelovi obrađeni su ručnim klesarskim alatom i tonski ujednačeni s originalom primjenom slikarskog alata, tj. pigmenta u odgovarajućem otapalu, a sve sljubnice između kamenih blokova zapunjene su novim vezivnim materijalom. U posljednjoj fazi radova izvedeno je premaživanje kompletne površine kamena plastike zaštitnim kemijskim sredstvom (*Funcosil*). Prije i tijekom izvedbe zahvata, kao i nakon njegova završetka, ažurirana je pisana i fotografска dokumentacija.

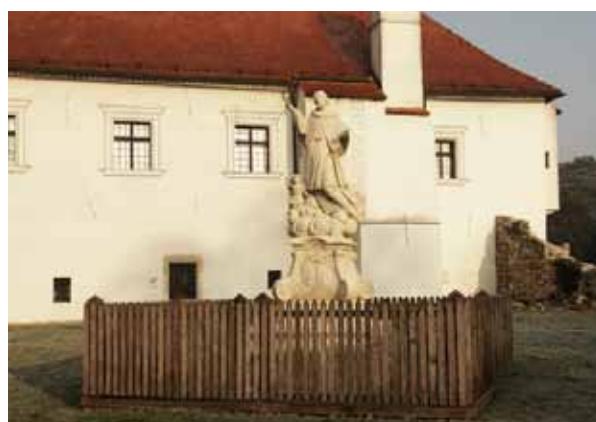
Slika 2. Stanje nakon radova

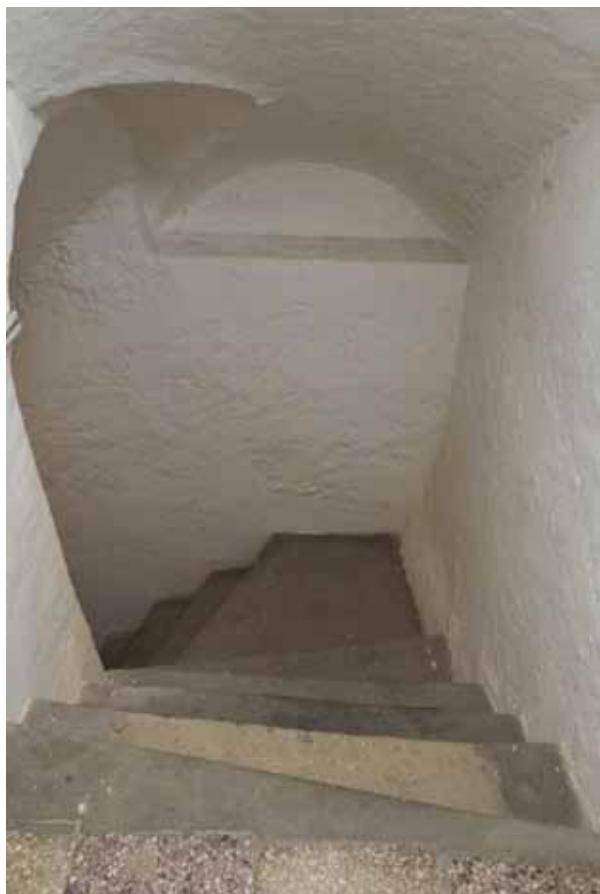
Slika 1. Južni zid malog zapadnog stubišta, prije istraživanja

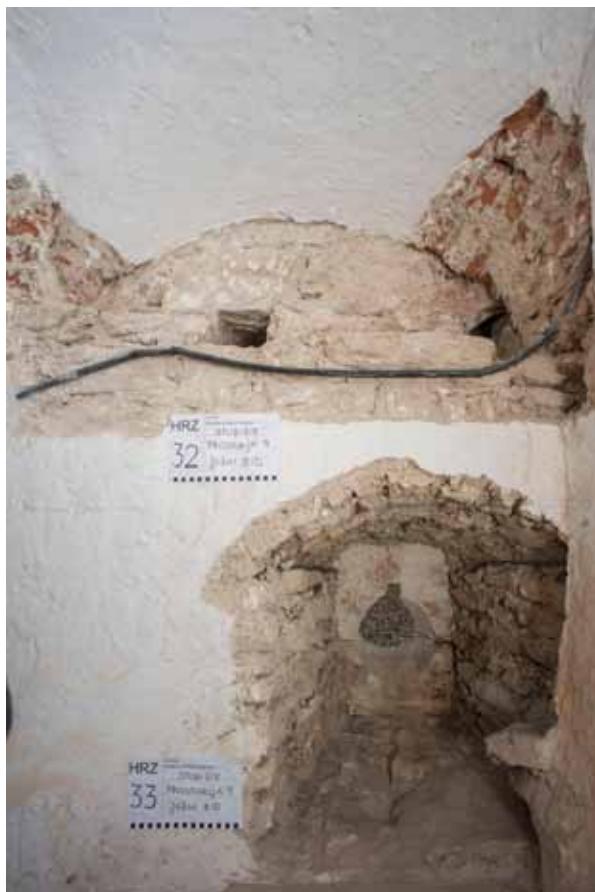
Slika 2. Južni zid malog zapadnog stubišta, nakon istraživanja

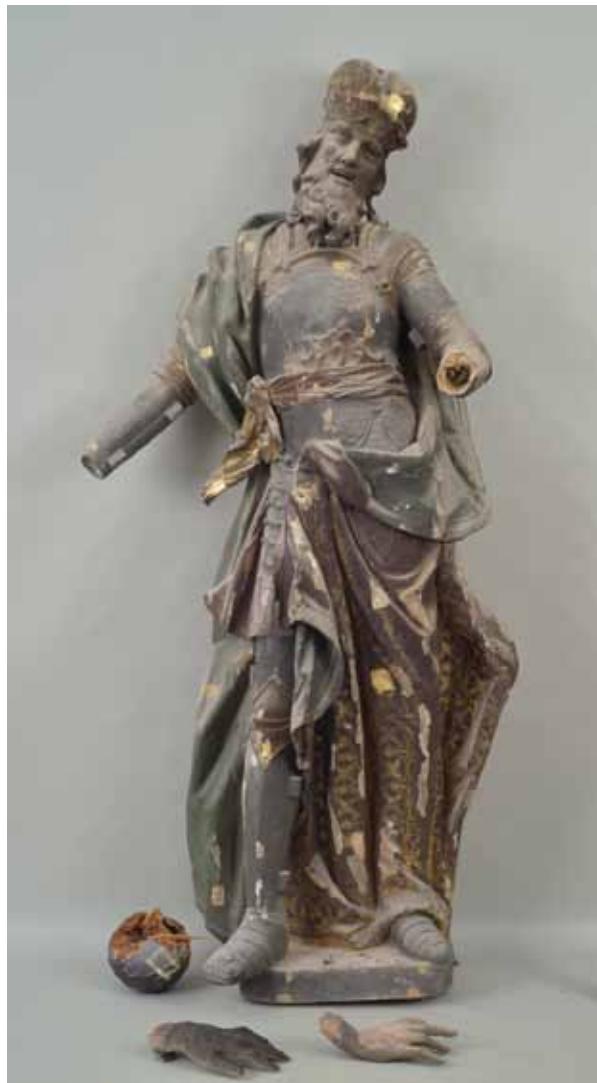
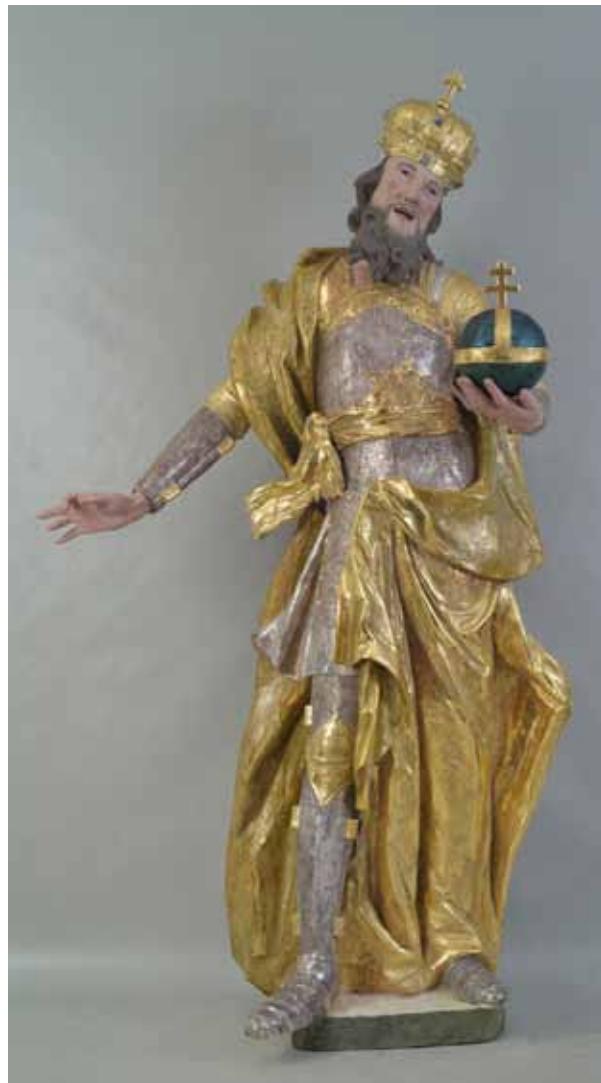
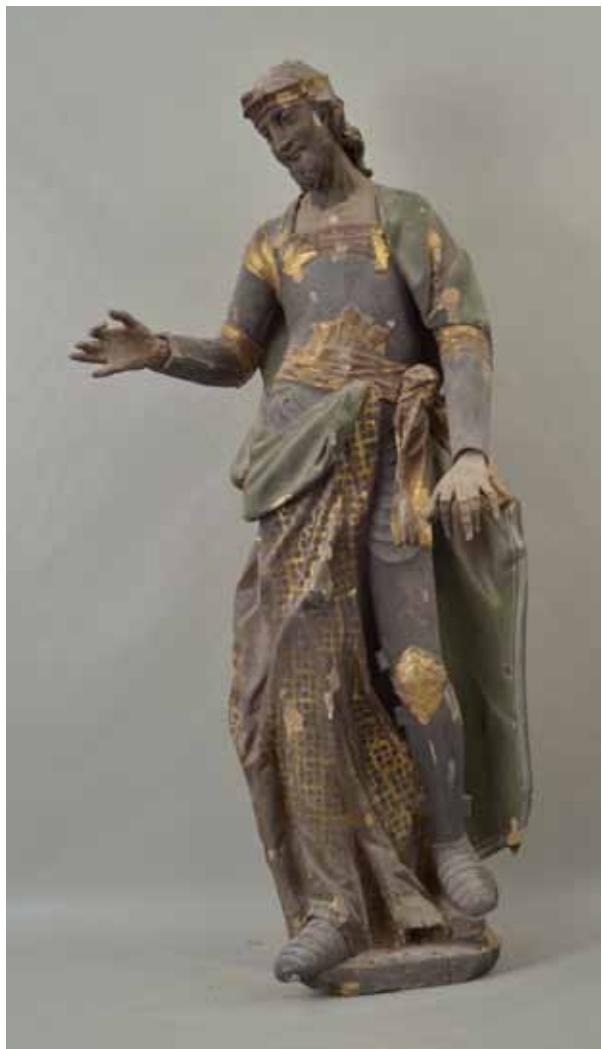
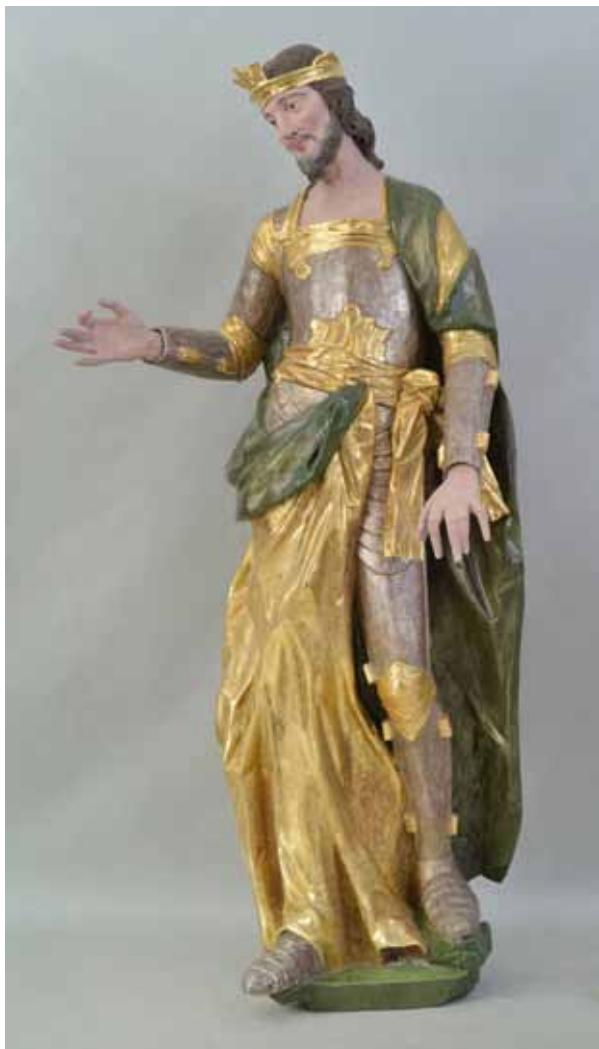
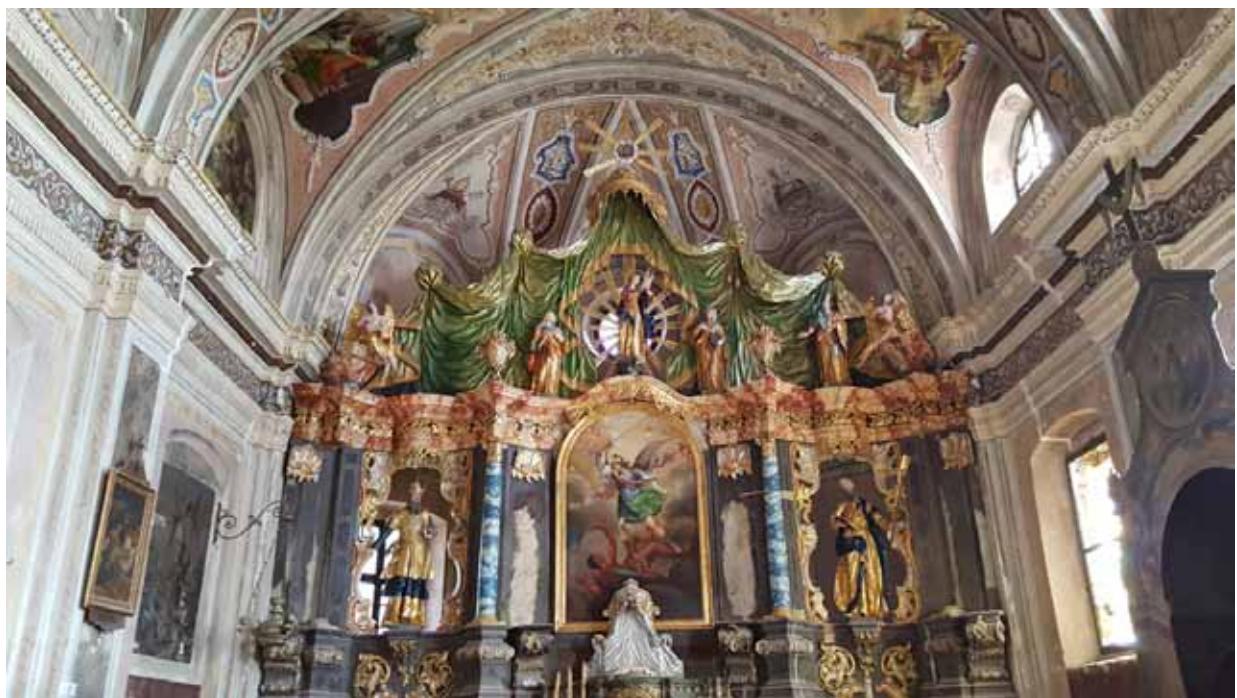
1. Sv. Stjepan kralj, stanje prije radova
2. Sv. Stjepan kralj, stanje poslije radova
3. Sv. Ladislav kralj, stanje prije radova
4. Sv. Ladislav kralj, stanje poslije radova
5. Glavni oltar, stupovi i profilirani vijenac, stanje nakon radova 2016.

slike do izvornog polikromiranog sloja mramorizacije, podlijepljivanje odignutih slojeva polikromije, obradu oštećenja u sloju drvenog nosioca i kredne podlage, izradu rekonstrukcija nedostajućih dijelova rezbarije i retuš pozlate i mramoriziranog oslika. Svi prethodno restaurirani dijelovi dekorativnih elemenata koji su aplicirani na oltaru zaštićeni su tijekom radova. Kako više u crkvi nije bilo građevinskih radova na podu svetišta u slijepe niše glavnog oltara vraćene su i montirane skulpture sv. Joakima i sv. Zaharije. U 2017. godini nastaviti će se radovi na arhitekturi središnjeg dijela oltara.

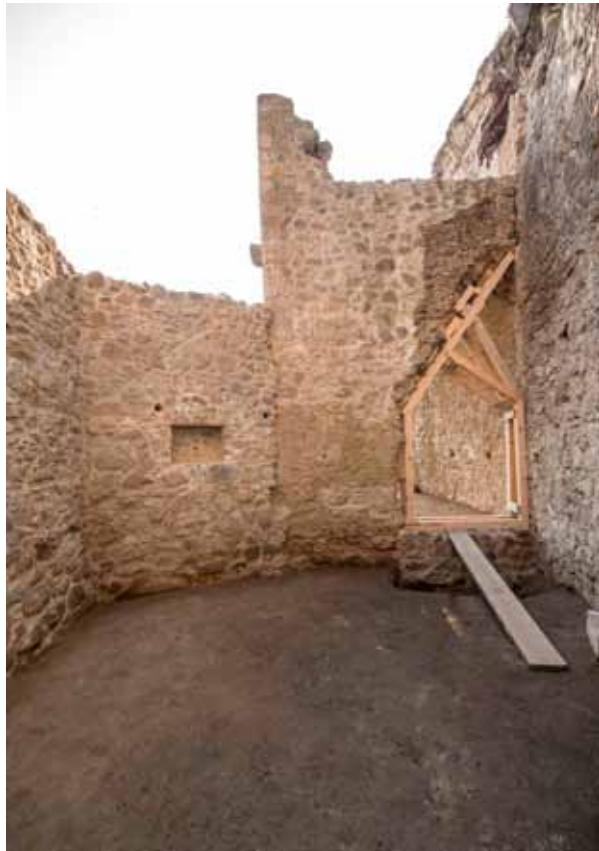
Slika 1. Pogled na objekt sa svodovima sa zapadne strane nakon arheoloških istraživanja te građevinskih radova konzerviranja i rekonstrukcije zidne mase 2016. godine

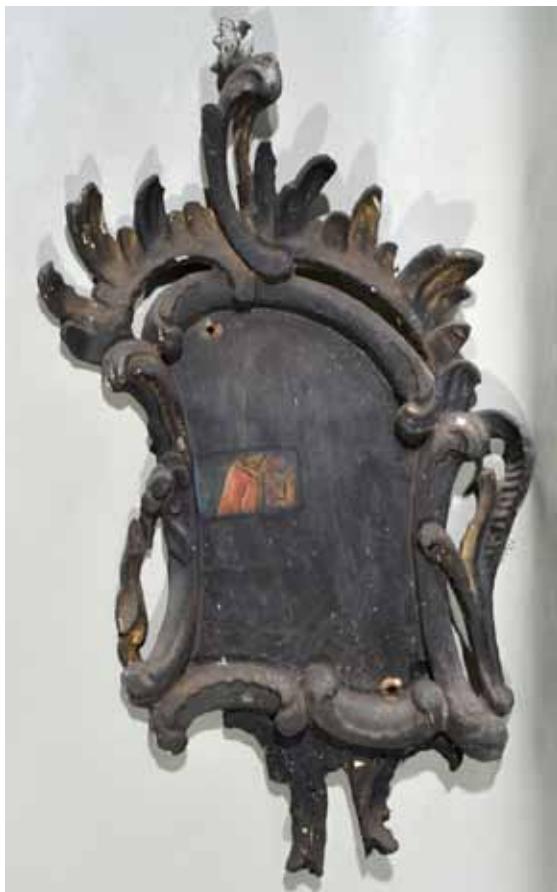
oslika ikona stradali u prethodnim pokušajima čišćenja. Naime, primjenom reaktivnih kemikalija i sredstava za čišćenje, na mnogim je mjestima oštećena i nepovratno uništena izvorna polikromija, originalna osnovna boja, završne lazure i drugo. Na većim dijelovima oštećenih ikona vidljivi su samo ostaci bijele, stanjene preparacije ili drveta.

Slika 1. Prorok David, stanje tijekom čišćenja

Na svih šest ikona površina oslika i ukrasnih okvira očišćena je od naslaga nečistoće, a uklonjeni su i neprozirni, višeslojni nanosi laka te je na taj način slikarska forma ikona ponovo postala potpuno vidljiva. Nedostajući dijelovi okvira rekonstruirani su rezbarenim drvetom. Dijelovi preparacije koji su nedostajali nadomješteni su krednim kitom te su retuširani kombiniranim tehnikom boja u vodenom i smolnom mediju. Na ikonama oštećenim prijašnjim čišćenjem nedostajuća slikarska forma u cijelosti je rekonstruirana prema sačuvanim ostacima i analogijom prema komparativnom materijalu istog ikonostasta.

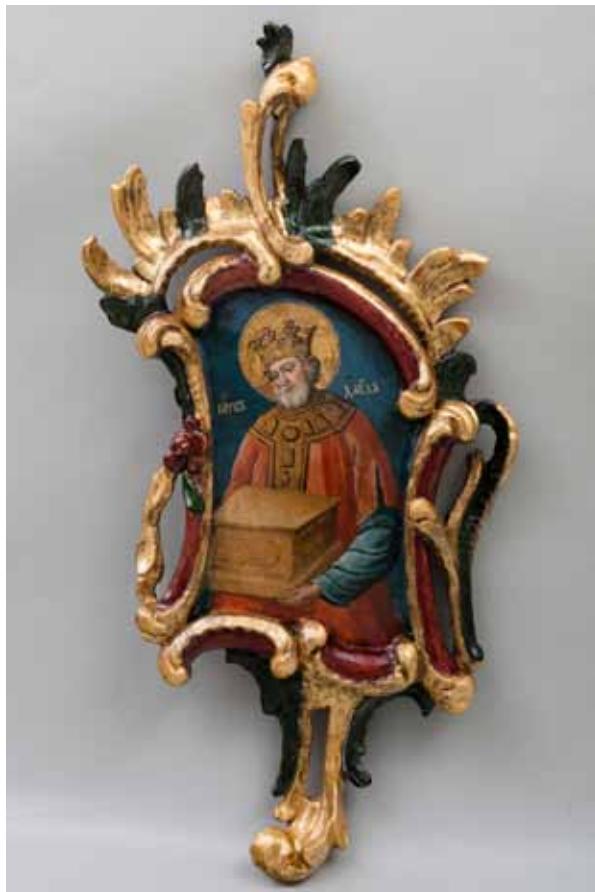
Slika 2. Prorok David, stanje nakon radova

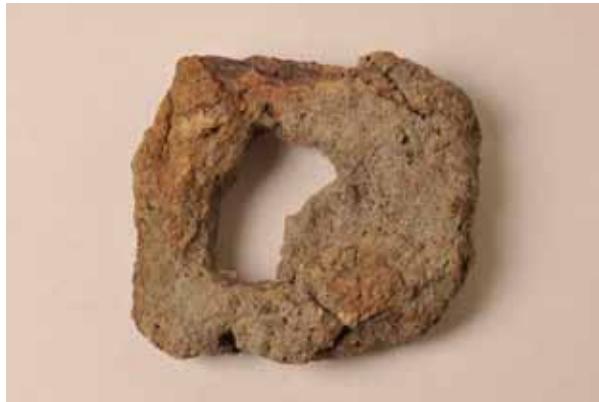
Slika 1. Pojasna kopča, stanje prije radova

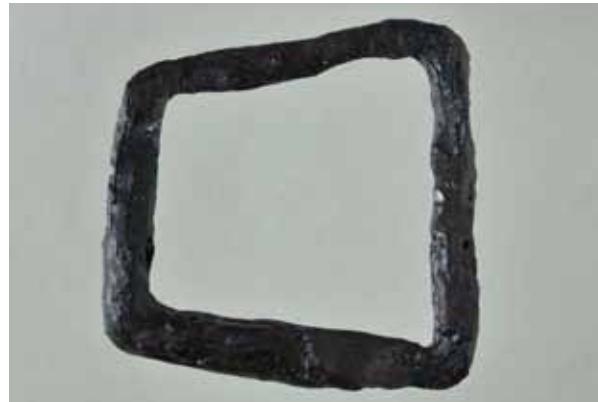
Slika 2. Pojasna kopča, stanje nakon radova

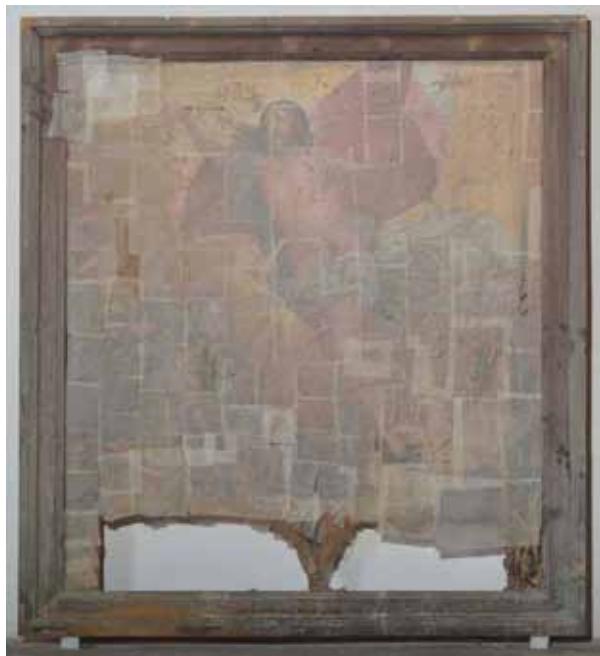
Konzervatorsko-restauratorski radovi na slici započeti su 2015. godine. Slika je bila znatno oštećena, s gubicima polikromatskih slojeva i platnenog nosioca.

Slika 1. Stanje prije radova

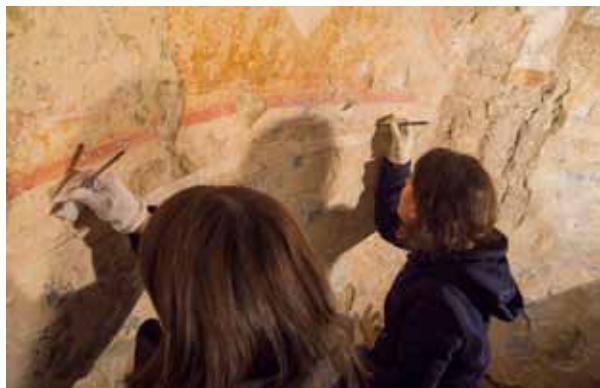
Slika 1. Uklanjanje naliča skalpelima

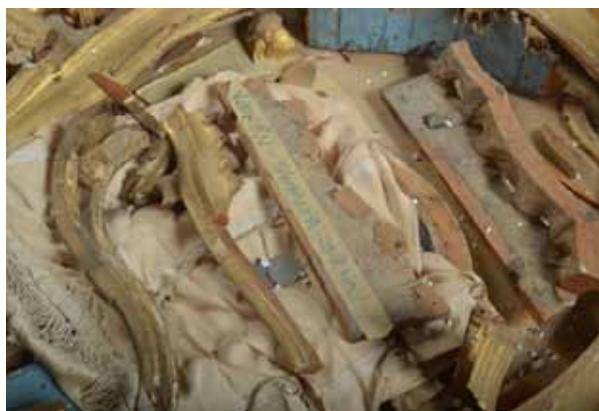
Slika 1. Stanje prije radova, detalj

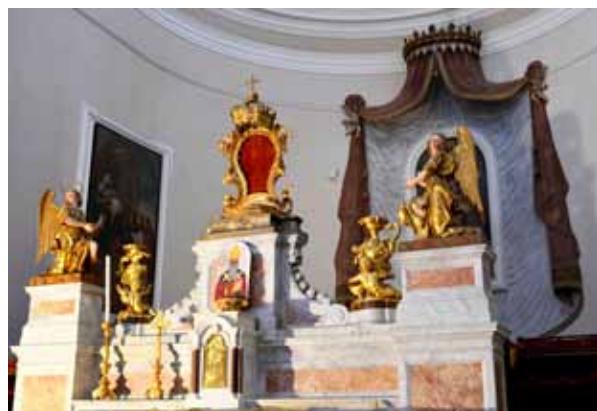
Slika 2. Stanje nakon radova

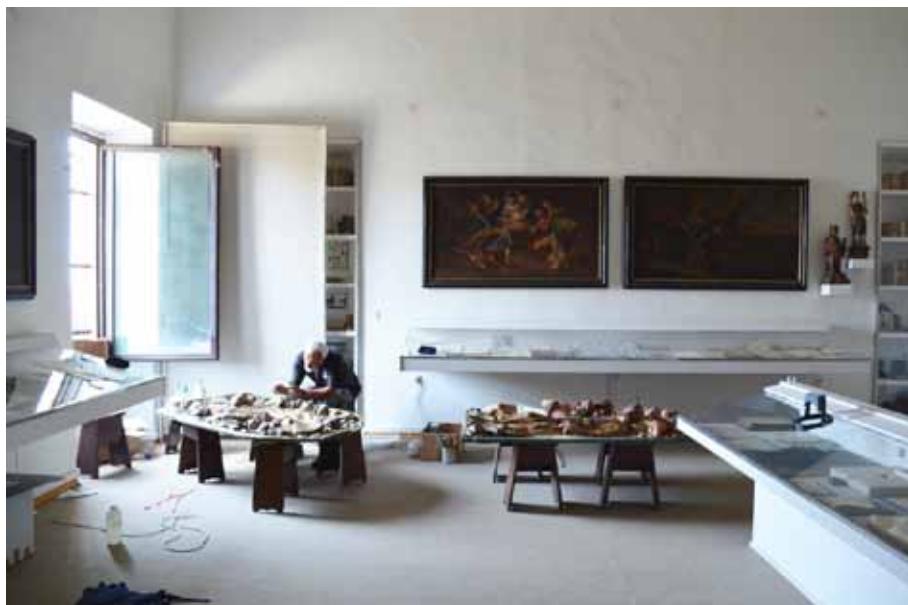
Slika 1. Konzervatorsko-restauratorska obrada sakralnog inventara u radionici

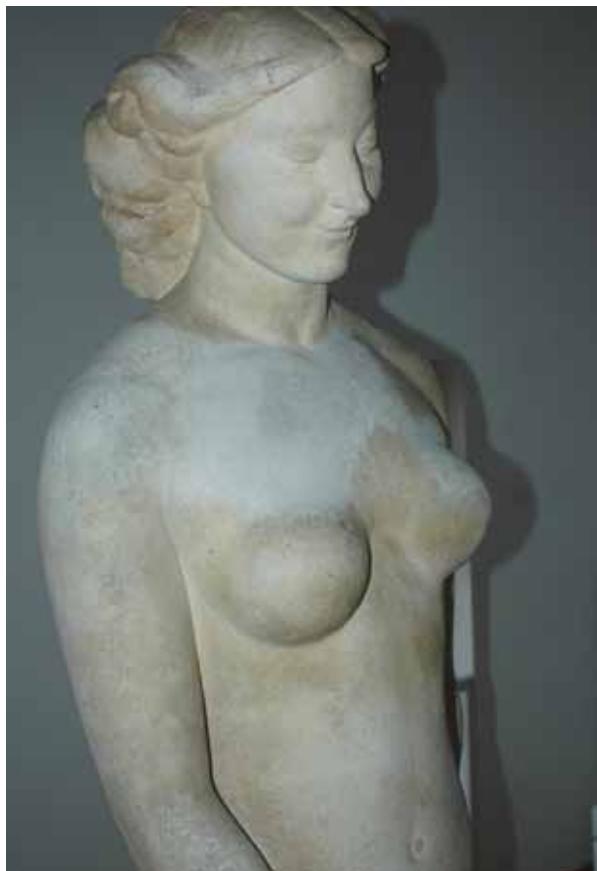
Slika 1. Ženski torzo s rukama, stanje prije radova

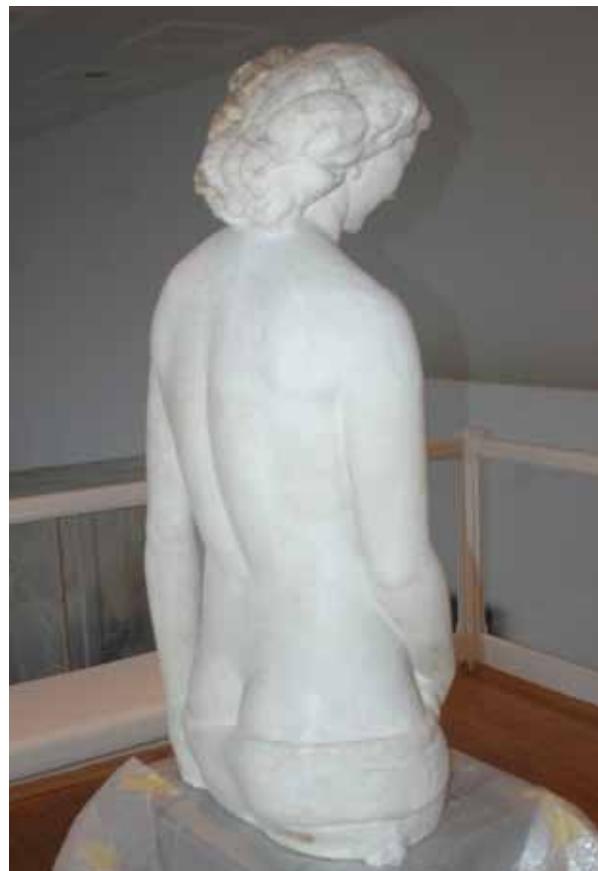
Slika 2. Ženski torzo s rukama, stanje poslije radova

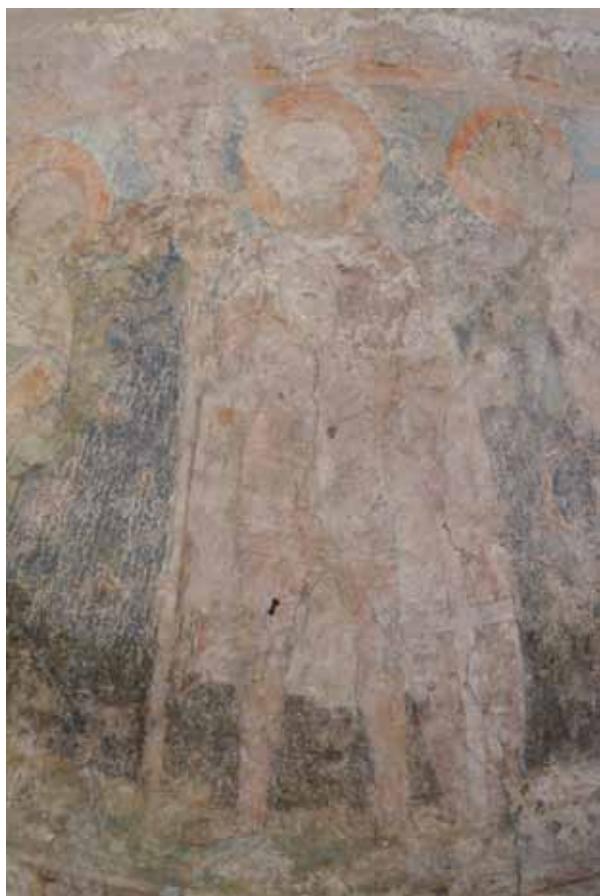
Slika 3. Detalj lika sv. Krševana, stanje prije radova (2014.)

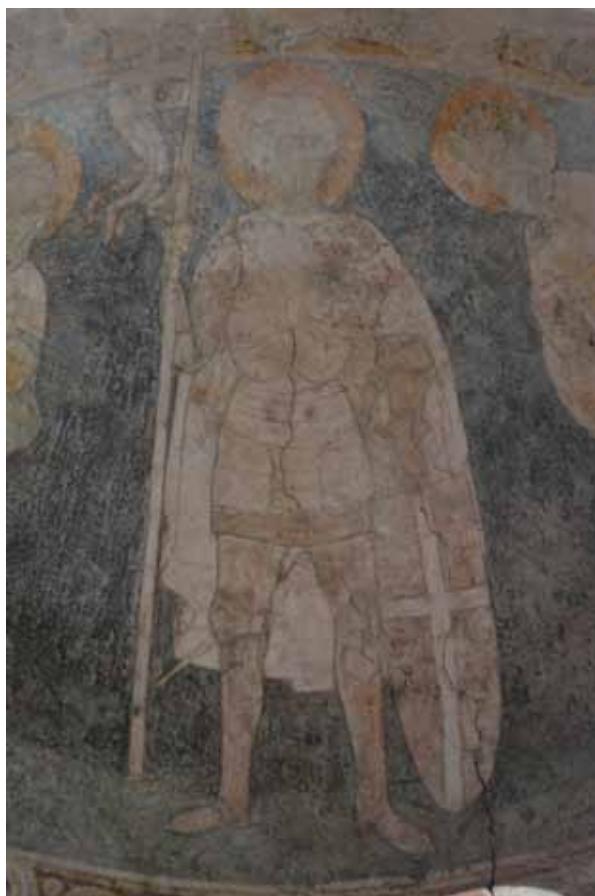
Slika 4. Detalj lika sv. Krševana, stanje nakon radova (2016.)

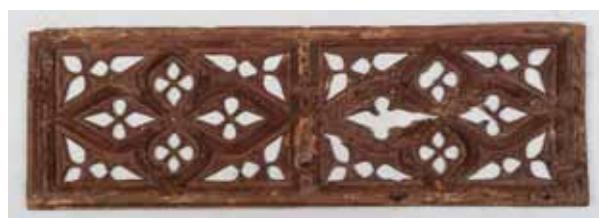
Drvo je bilo oštećeno i prošupljeno od crvotočine, a mnogi dijelovi su nedostajali. Proučena je postojića dokumentacija, dijelovi su otprašeni i djelomično podlijepeni. Provedena su sondiranja i laboratorijske analize. Izvedena su istraživanja polikromije i virtualna rekonstrukcija izvornog oslika. Od 2010. do 2013. godine izve-

1. Korska sjedala (južna strana), stanje nakon radova
2. Rešetka 17 (južna strana), stanje prije radova
3. Rešetka 17 (južna strana), stanje nakon radova
4. Korska sjedala, detalj, stanje nakon montaže restauriranih rešetki

deni su cijeloviti konzervatorsko-restauratorski radovi na reljefu s prorocima Zaharijom i Malahijom, na reljefu Boga Oca te na deset ukrasnih rešetki s naslona uz sjevernu stranu prezbiterija. Restaurirani dijelovi vraćeni su i montirani na izvorna mjesta potkraj 2013. godine. Istovremeno su nakošene klupe učvršćene sa stražnje strane. Tijekom 2014. i 2015. godine restaurirano je dalnjih sedam rešetki te je izrađena rekonstrukcija jedne gotovo potpuno nedostajuće pregrade. *In situ* su izvedeni radovi sanacije oštećenja te su dijelovi klupa učvršćeni, a otpali i demontirani dijelovi vraćeni su na odgovarajuća mjesta. Na svim demontiranim dijelovima drvo je učvršćeno smolom, a razlomljeni dijelovi su spjeni. Potom su veća oštećenja rekonstruirana u drvu, a manja zapunjena kitom. Rekonstrukcije su podložene i retuširane bojom te završno zaštićene lakom. Tijek konzervatorsko-restauratorskih radova praćen je pisanom, grafičkom i fotografskom dokumentacijom.

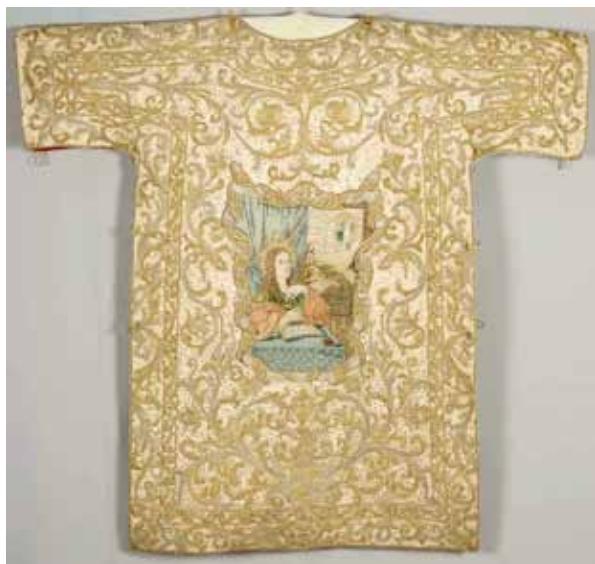
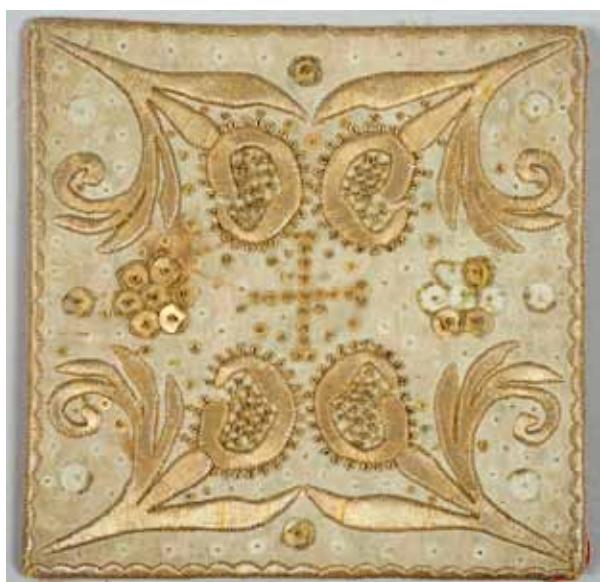
manjih i većih otvora te zakrpi od izblijedjelih komada različitih svilenih tkanina. Pala je bila prekrivena tanjim slojem fine prašine. Po sredini prednje strane pale zatećena je mrlja od smeđeg voska, a na podstavnoj tkanini dva natpisa: inventarni broj ispisan debelim crnim flomasterom i natpis masnom olovkom. Bile su vidljive i nešto manje mrlje nepoznatog porijekla. Zatećena su manja oštećenja veza titrankama na prednjoj strani pale (puknuća) te izvučenog i deformiranog konca veza. Priličan broj titranki je nedostajao. Podstavna tkanina imala je nešto sitnih otvora i pukotina po površini, oslabljena mjesto po svim rubovima na kojima su pukle niti osnove te četiri veća otvora nepravilnog oblika na kutovima. Na palu nisu zatećene povjesne intervencije.

Slika 3. Pala, stanje prije radova

Konzervatorsko-restauratorski radovi na dalmatici i pali izvodili su se 2015. i 2016. godine. Fotografirano je stanje predmeta prije, tijekom i nakon radova. Grafički su dokumentirana oštećenja i mrlje, konstrukcija predmeta i osnovne jedinice tkanja. Provedena su istraživanja i izrađena je povjesno-umjetnička analiza. Tijekom izvođenja cjelovitog zahvata uklonjene su povjesne intervencije koje su ugrožavale dalmatiku ili su odudarale od izvornog izgleda: neodgovarajuće uzice i puceta, konci krpanja te zakrpe od tkanina drugih vrsta na podstavi. Nečistoće glavnih tkanina uklonjene su suhim postupkom – iglicama, pincetama te usisavanjem, a nečistoće podstavnih tkanina mokrim postupkom – u kupelji od 4 %-tne otopine deterdženta *Hostapon T* u destiliranoj

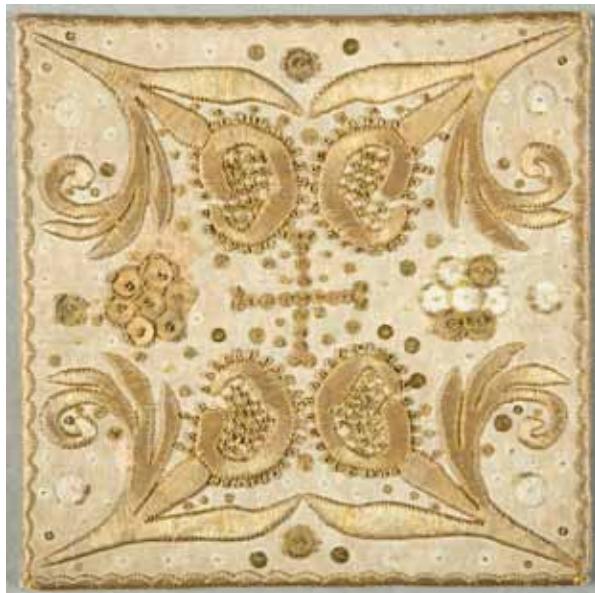
Slika 4. Pala, stanje nakon radova

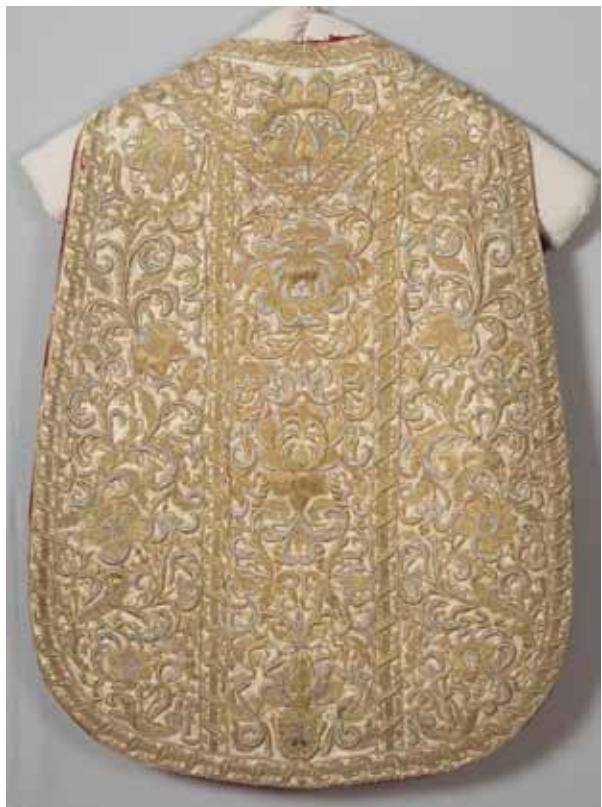
Slika 1. Poledina, stanje prije radova

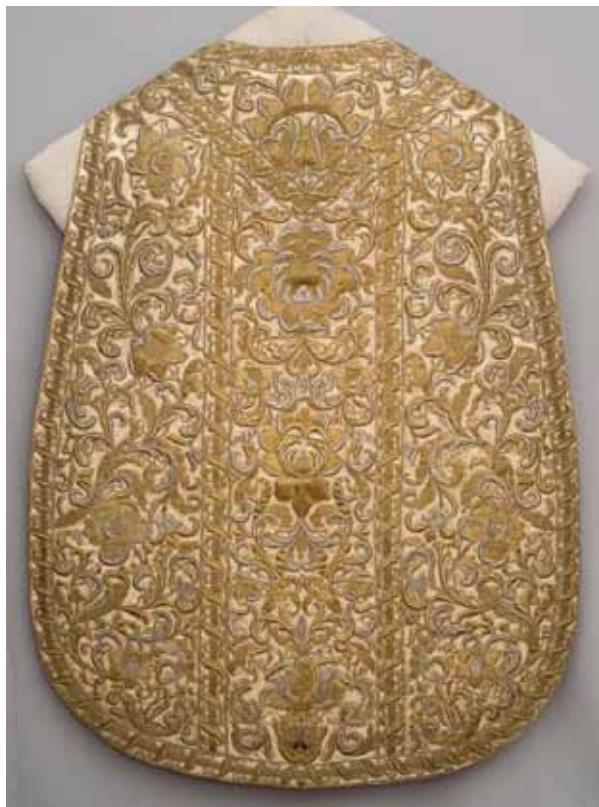
Slika 2. Poledina, stanje nakon radova

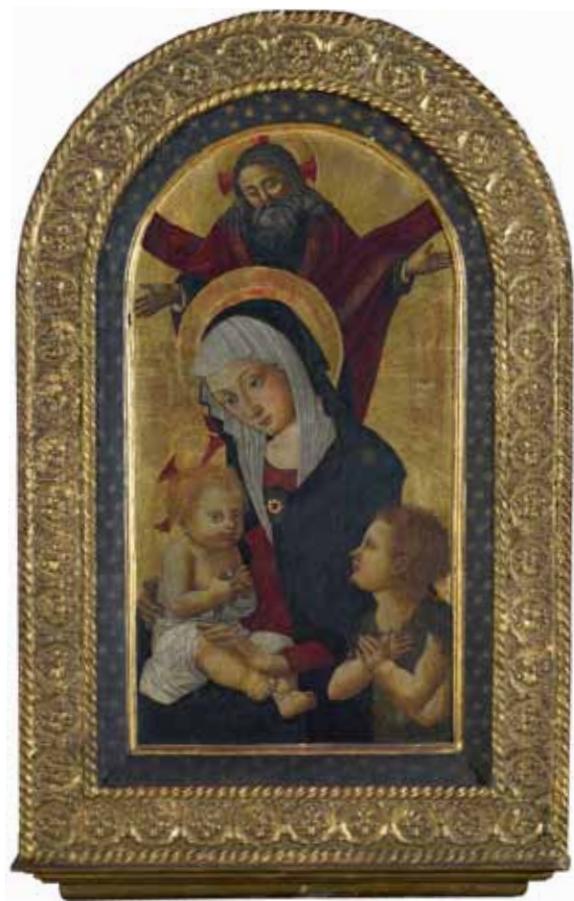
pregledu slike uočene su promjene (preslik) u donjem desnom dijelu slike, a cijela površina bila je prekrivena požutjelim lakom. Slika je uokvirena u drveni profilirani pozlaćeni okvir. Nakon provedenih konzervatorsko-restauratorskih istraživanja, uklonjen je potamnjeli lak i stari retuš. Prilikom istanjanja preslika na donjem dijelu slike primijećeno je da cipela uz rub haljine nije na izvornoj poziciji te je odlučeno da će se prezentirati otkriveno prvotno stanje. Nakon čišćenja, oštećenja su zapunjena kitom i tonski su podložena temperom. Oštećeno područje na donjem desnom dijelu slike rekonstruirano je minimalnim retušem. Na kraju je izведен završni retuš i slika je premazana zaštitnim lakom. Slika *Sv. Juraj ubija zmaja* dio je inventara Strossmayerove galerije od 1867. te je već tada pripisana Giuseppeu Cesariju zvanom Cavaliere d'Arpino. On je bio jedan od važnijih slikara u Rimu, koji su oko 1600. godine počeli svoje manje kompozicije izvoditi na kamenoj podlozi. Pretpostavlja se da je pejzaž u pozadini djelo Flamanca Paula Brila, koji je u Rimu izgradio karijeru upravo slikajući krajolike oko 1600. godine. Slika je u Zavod dopremljena na nedestruktivna istraživanja. Ona su obuhvatila fotodokumentiranje stanja, snimanja u IC i UV dijelu spektra te je u laboratoriju provedena rendgenska fluorescentna spektroskopija (XRF). Istraživanja su pokazala da je slika u odličnom stanju. Nosilac, tanka ploča škriljevca, nema oštećenja ni pukotina, a slojevi podloge i boje odlično prianjaju uz nosioca te nema većih oštećenja ni odizanja podloge i boje. Površinu slike prekriva svijetložučasti lak, a u gornjem lijevom kutu slike uočeno je manje otkrnuće nosioca i sloja podloge i boje te, uz rubove, oštećenja žutog laka.

Slika 3. Portret Marije Paoline Borghese, stanje prije radova

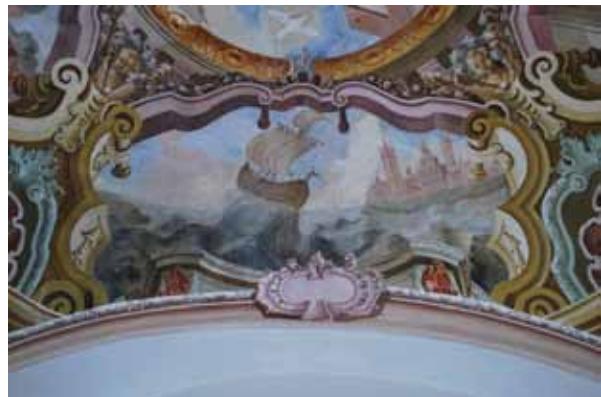
Slika 2. Prizor broda u oluji, stanje nakon završetka restauratorskih radova

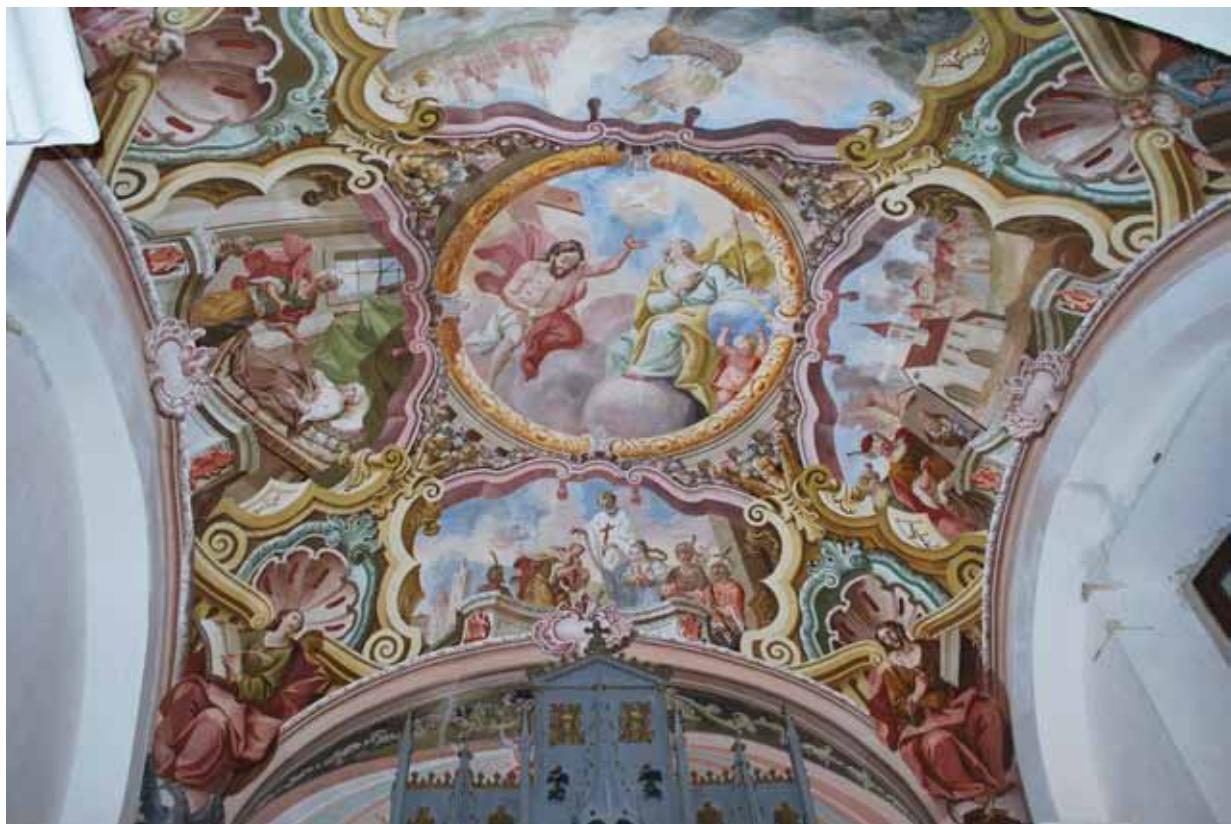
Slika 3. Svod svetišta, stanje nakon završetka restauratorskih radova

Cilj konzervatorsko-restauratorskih radova provedenih 2016. godine bio je potpuno završiti rekonstrukciju slikanog svoda (tehnikom retuša) u svetištu, kao nastavak radova iz 2013., što je dovršeno polovicom listopada, kad je završena posljednja faza restauratorskih radova. Radovi su uključivali završnu rekonstrukciju slikanoga sloja na tri osnovna načina, prilagođena vrsti i opsegu zatečenih oštećenja:

- rekonstrukcija slikanoga sloja izvedena pigmentima vezanim 2 %-tnom otopinom gumiarabike u destiliranoj vodi tehnikom *trattegio*; tim načinom rekonstruiran je slikani sloj na pukotinama i sitnjim oštećenjima na kojima je izvorni oslik bio gotovo potpuno uništen
- rekonstrukcija slikanoga sloja izvedena pigmentima vezanim 2 %-tnom otopinom gumiarabike u destiliranoj vodi tehnikom *aqua sporca*; takvim načinom rekonstruiran je slikani sloj na dijelovima slike koji su samo površinski oštećeni ili izbljedjeli

- rekonstrukcija slikanoga sloja izvedena pastelima (*Schminke*). Pastelima su rekonstruirana veća oštećenja i nedostaci slikanoga sloja uzrokovani djelovanjem izravnoga prodora vlage. Ta tehnika se za sada pokazala uspješnom na baroknim zidnim slikama zbog sličnosti kromatske vrijednosti pastela i izvornoga slikanog sloja. Upravo je tom tehnikom rekonstruiran lik Krista na središnjem prizoru Svetoga Trojstva. Budući da je lik Krista bio sačuvan fragmentarno, kao predložak je prilikom rekonstrukcije poslužio lik Krista također s prizora Svetoga Trojstva, djelo istoga autora, iz crkve Majke Božje Jeruzalemske na Trškom Vrhu.

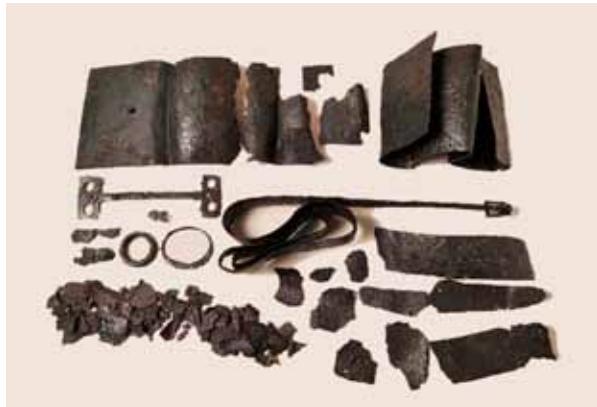
Slika 1. Keltsko oružje, stanje nakon radova

bljena je epoksidna smola *Araldit* s grafitnim punilom. Brončani predmeti čišćeni su mehanički, skalpelima i mikromotorom, te tretirani blokatorom korozije benzotriazolom, a površina je zaštićena lakom *Paraloid B-72* i voskom *Cosmoloid H 80*. Staklene perle i ostaci staklenih narukvica čišćeni su kemijski, 15 %-tom kloridnom kiselinom (HCl), nakon čega su ispirani do neutralizacije pH-vrijednosti, a zatim premazani 5 %-tim zaštitnim slojem laka *Paraloid B-72*. Za sve su predmete izrađeni crteži u mjerilu, a radovi su popraćeni pisanom i fotografskom dokumentacijom.
