# PORTAL

**8/2017**

Godišnjak Hrvatskog restauratorskog zavoda

## Katalog radova iz 2016. godine

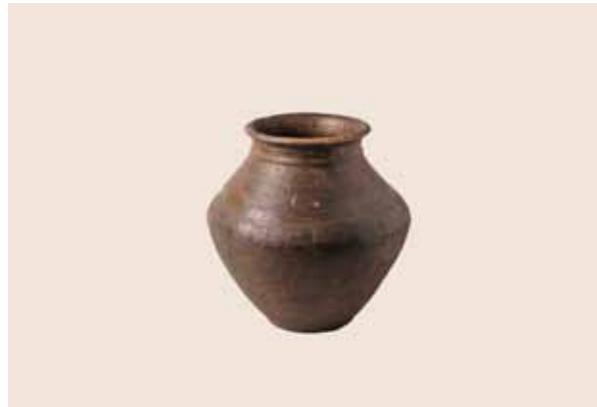
Slika 2. Keltska posuda, stanje nakon radova
