# IZLOŽBA VRATA PALAČE SPONZA DUBROVNIK

## Konzervatorsko - restauratorski radovi

*Palača Sponza, svibanj 2012.*

# KONZERVATORSKO - RESTAURATORSKI RADOVI VRATA PALAČE SPONZA DUBROVNIK

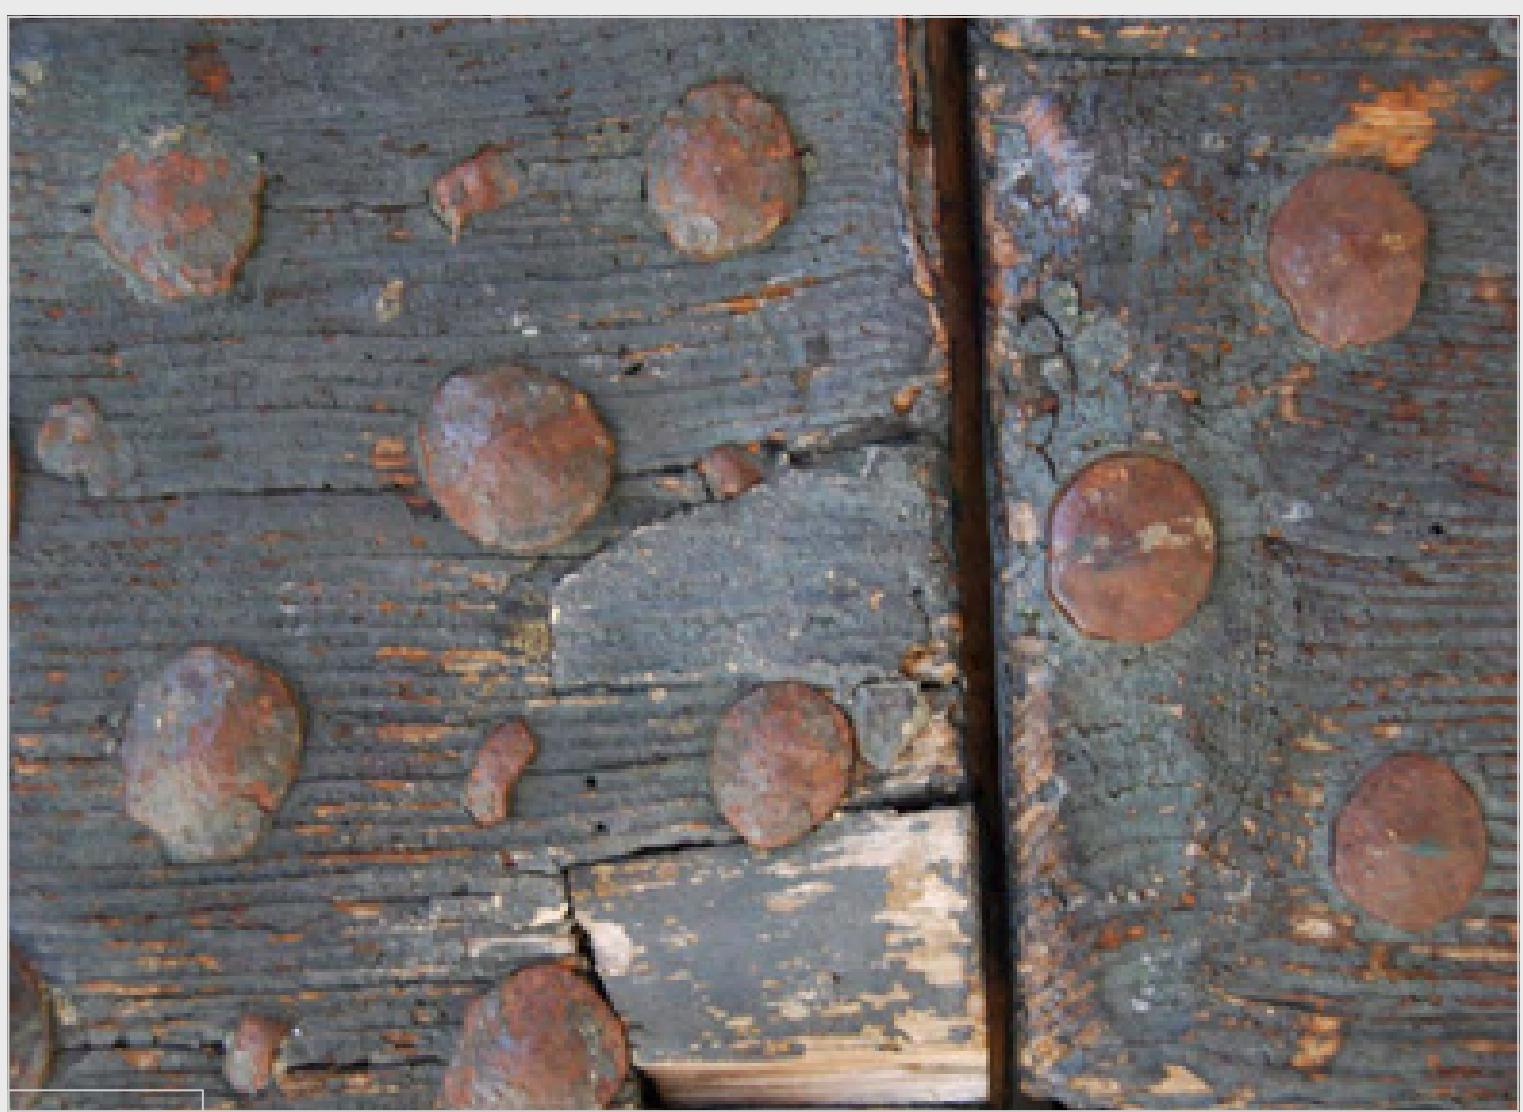
Slika 3. Detalj vrata Palače Sponza in situ, vanjska strana s uočljivim ranijim popravcima.

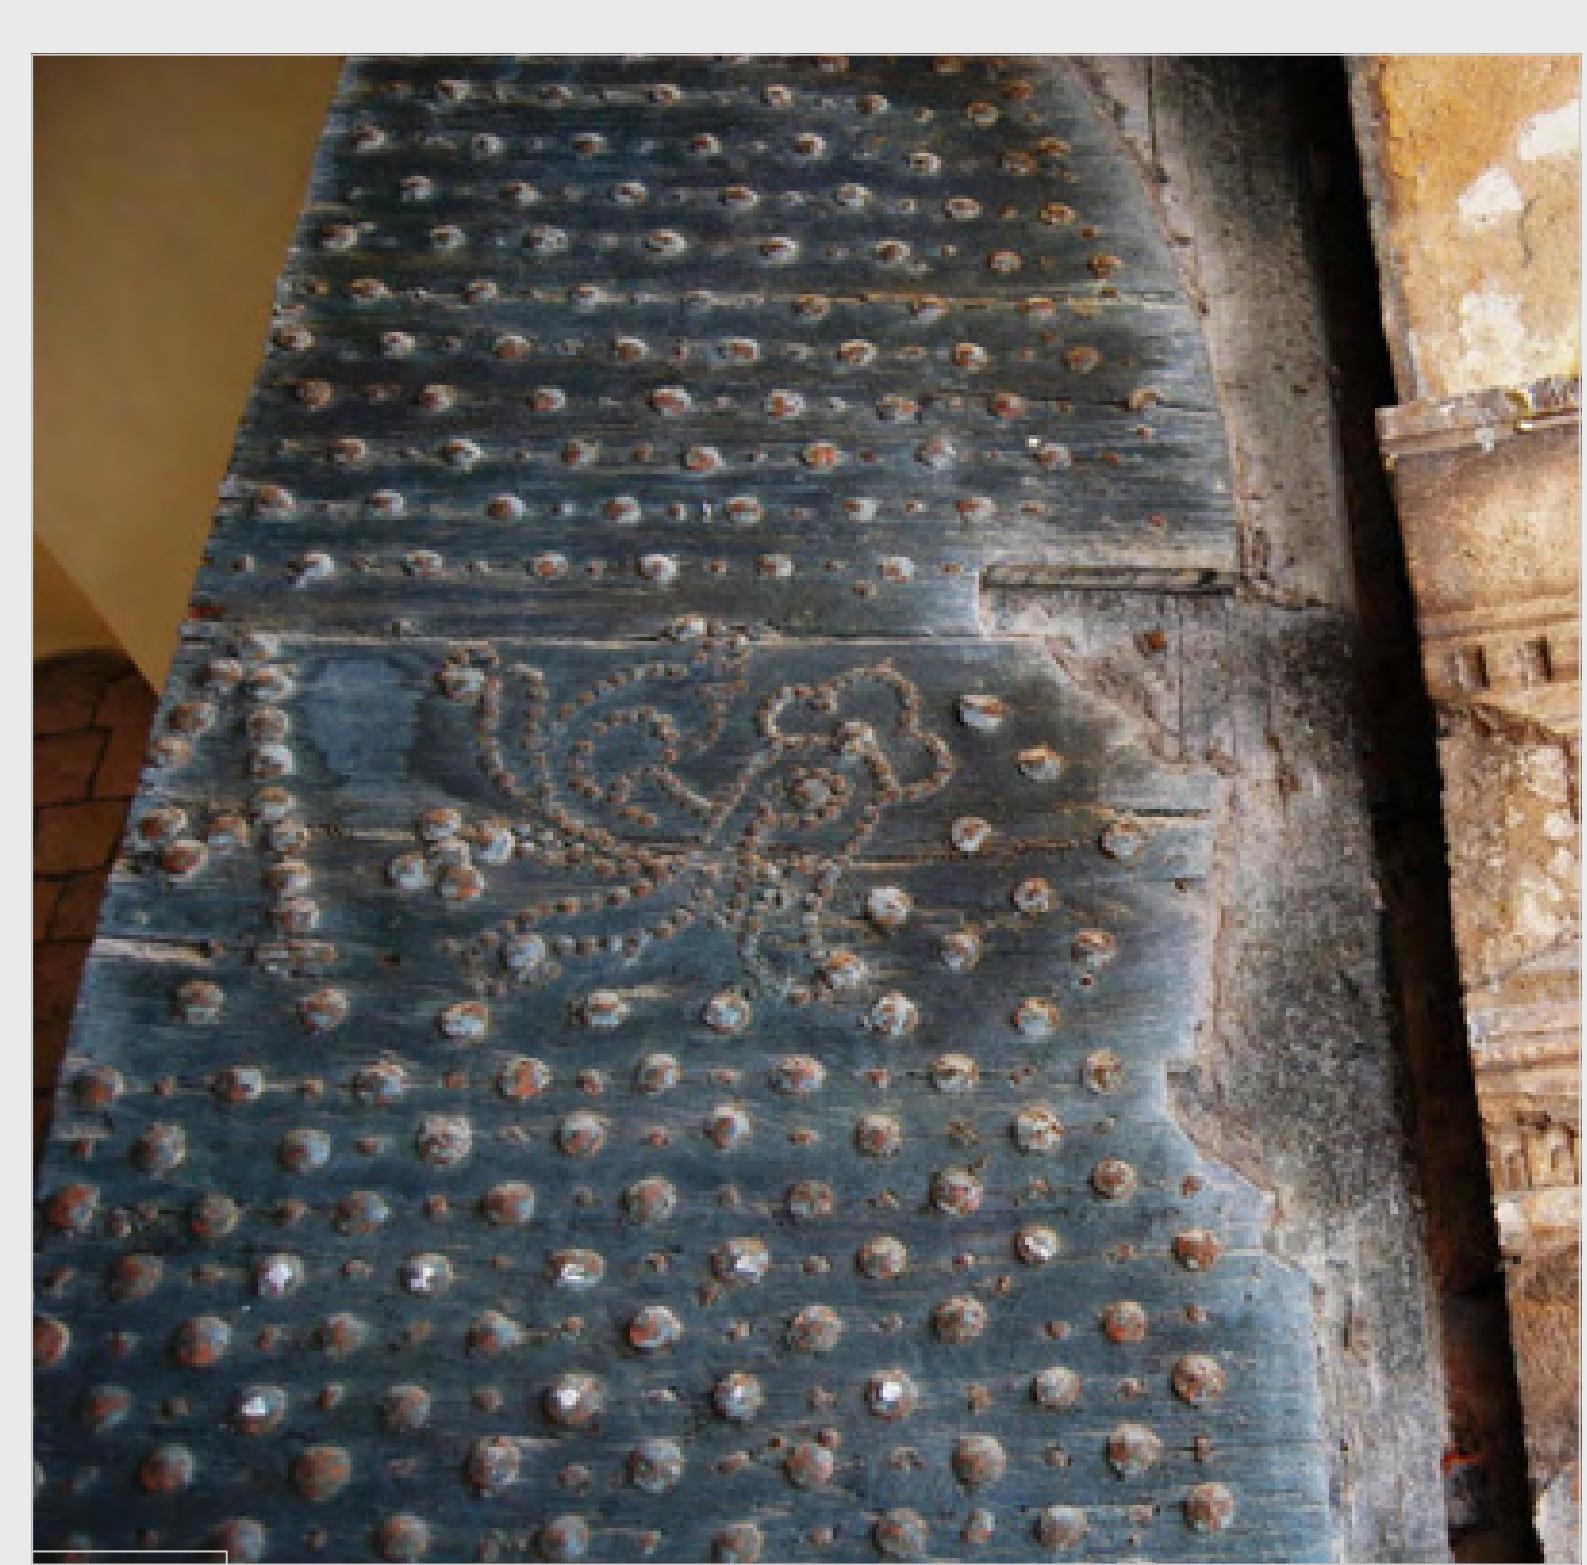
Slika 4. Detalj desnog krila vrata s izrezom za profil kapitela i florealnim ornamentom.

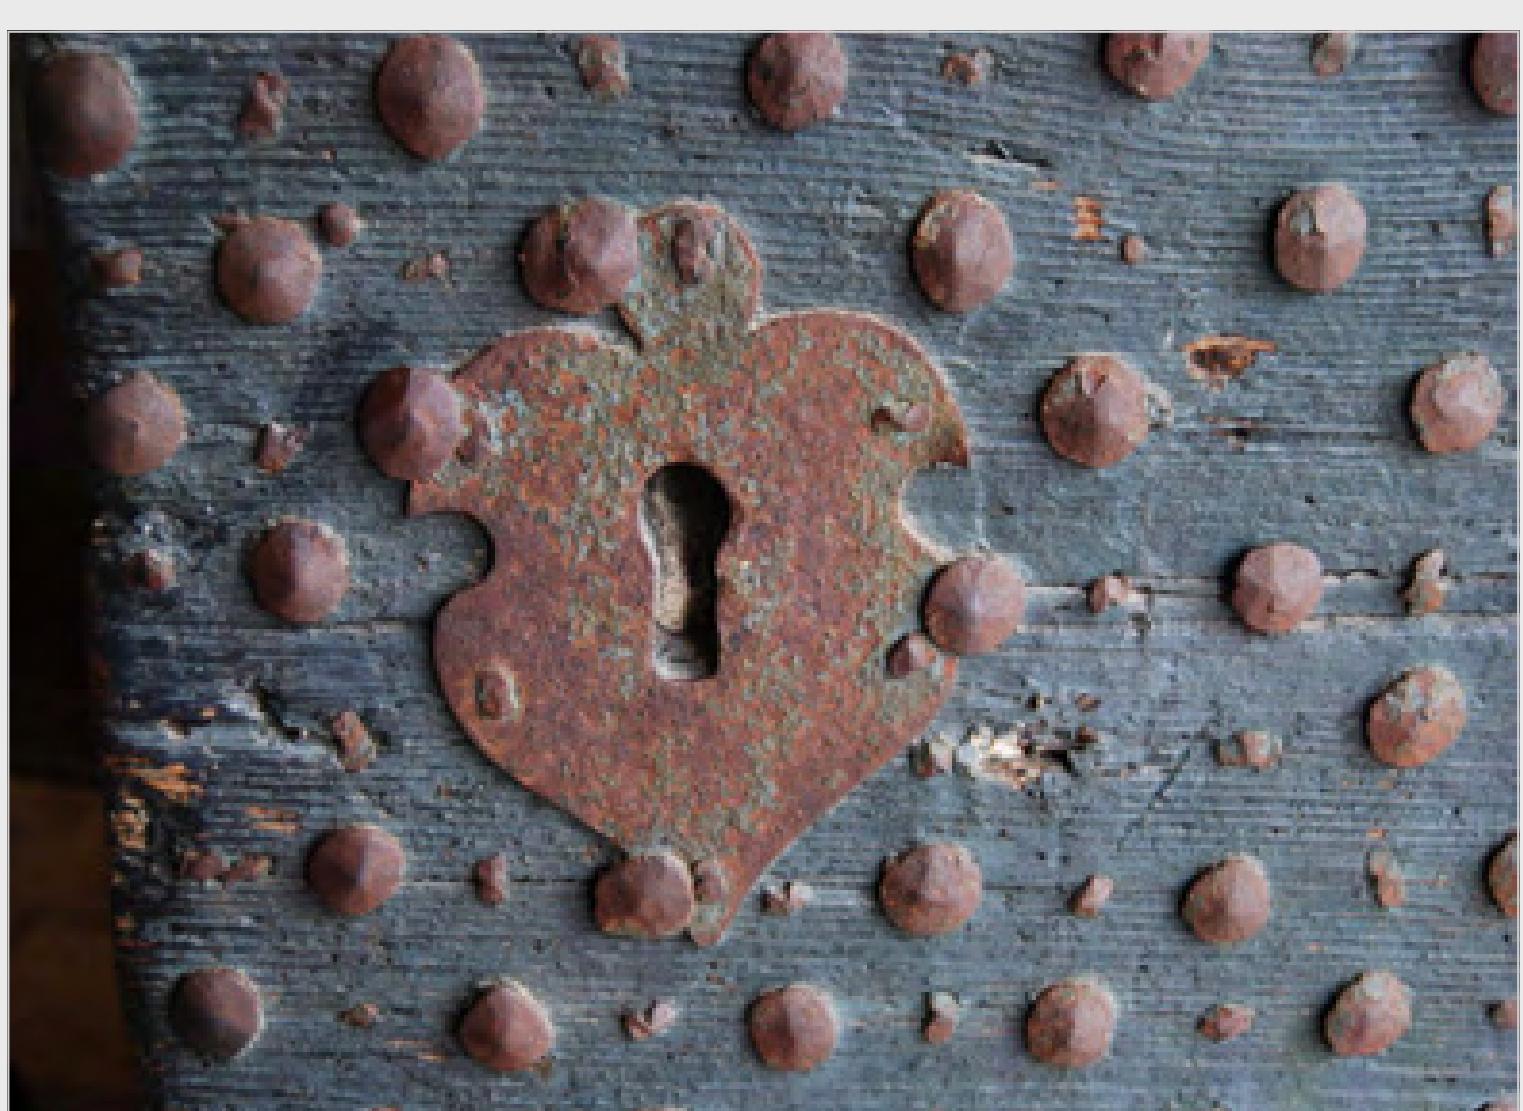
Slika 5. Štitnik brave u obliku srca, jednostavne izrade.

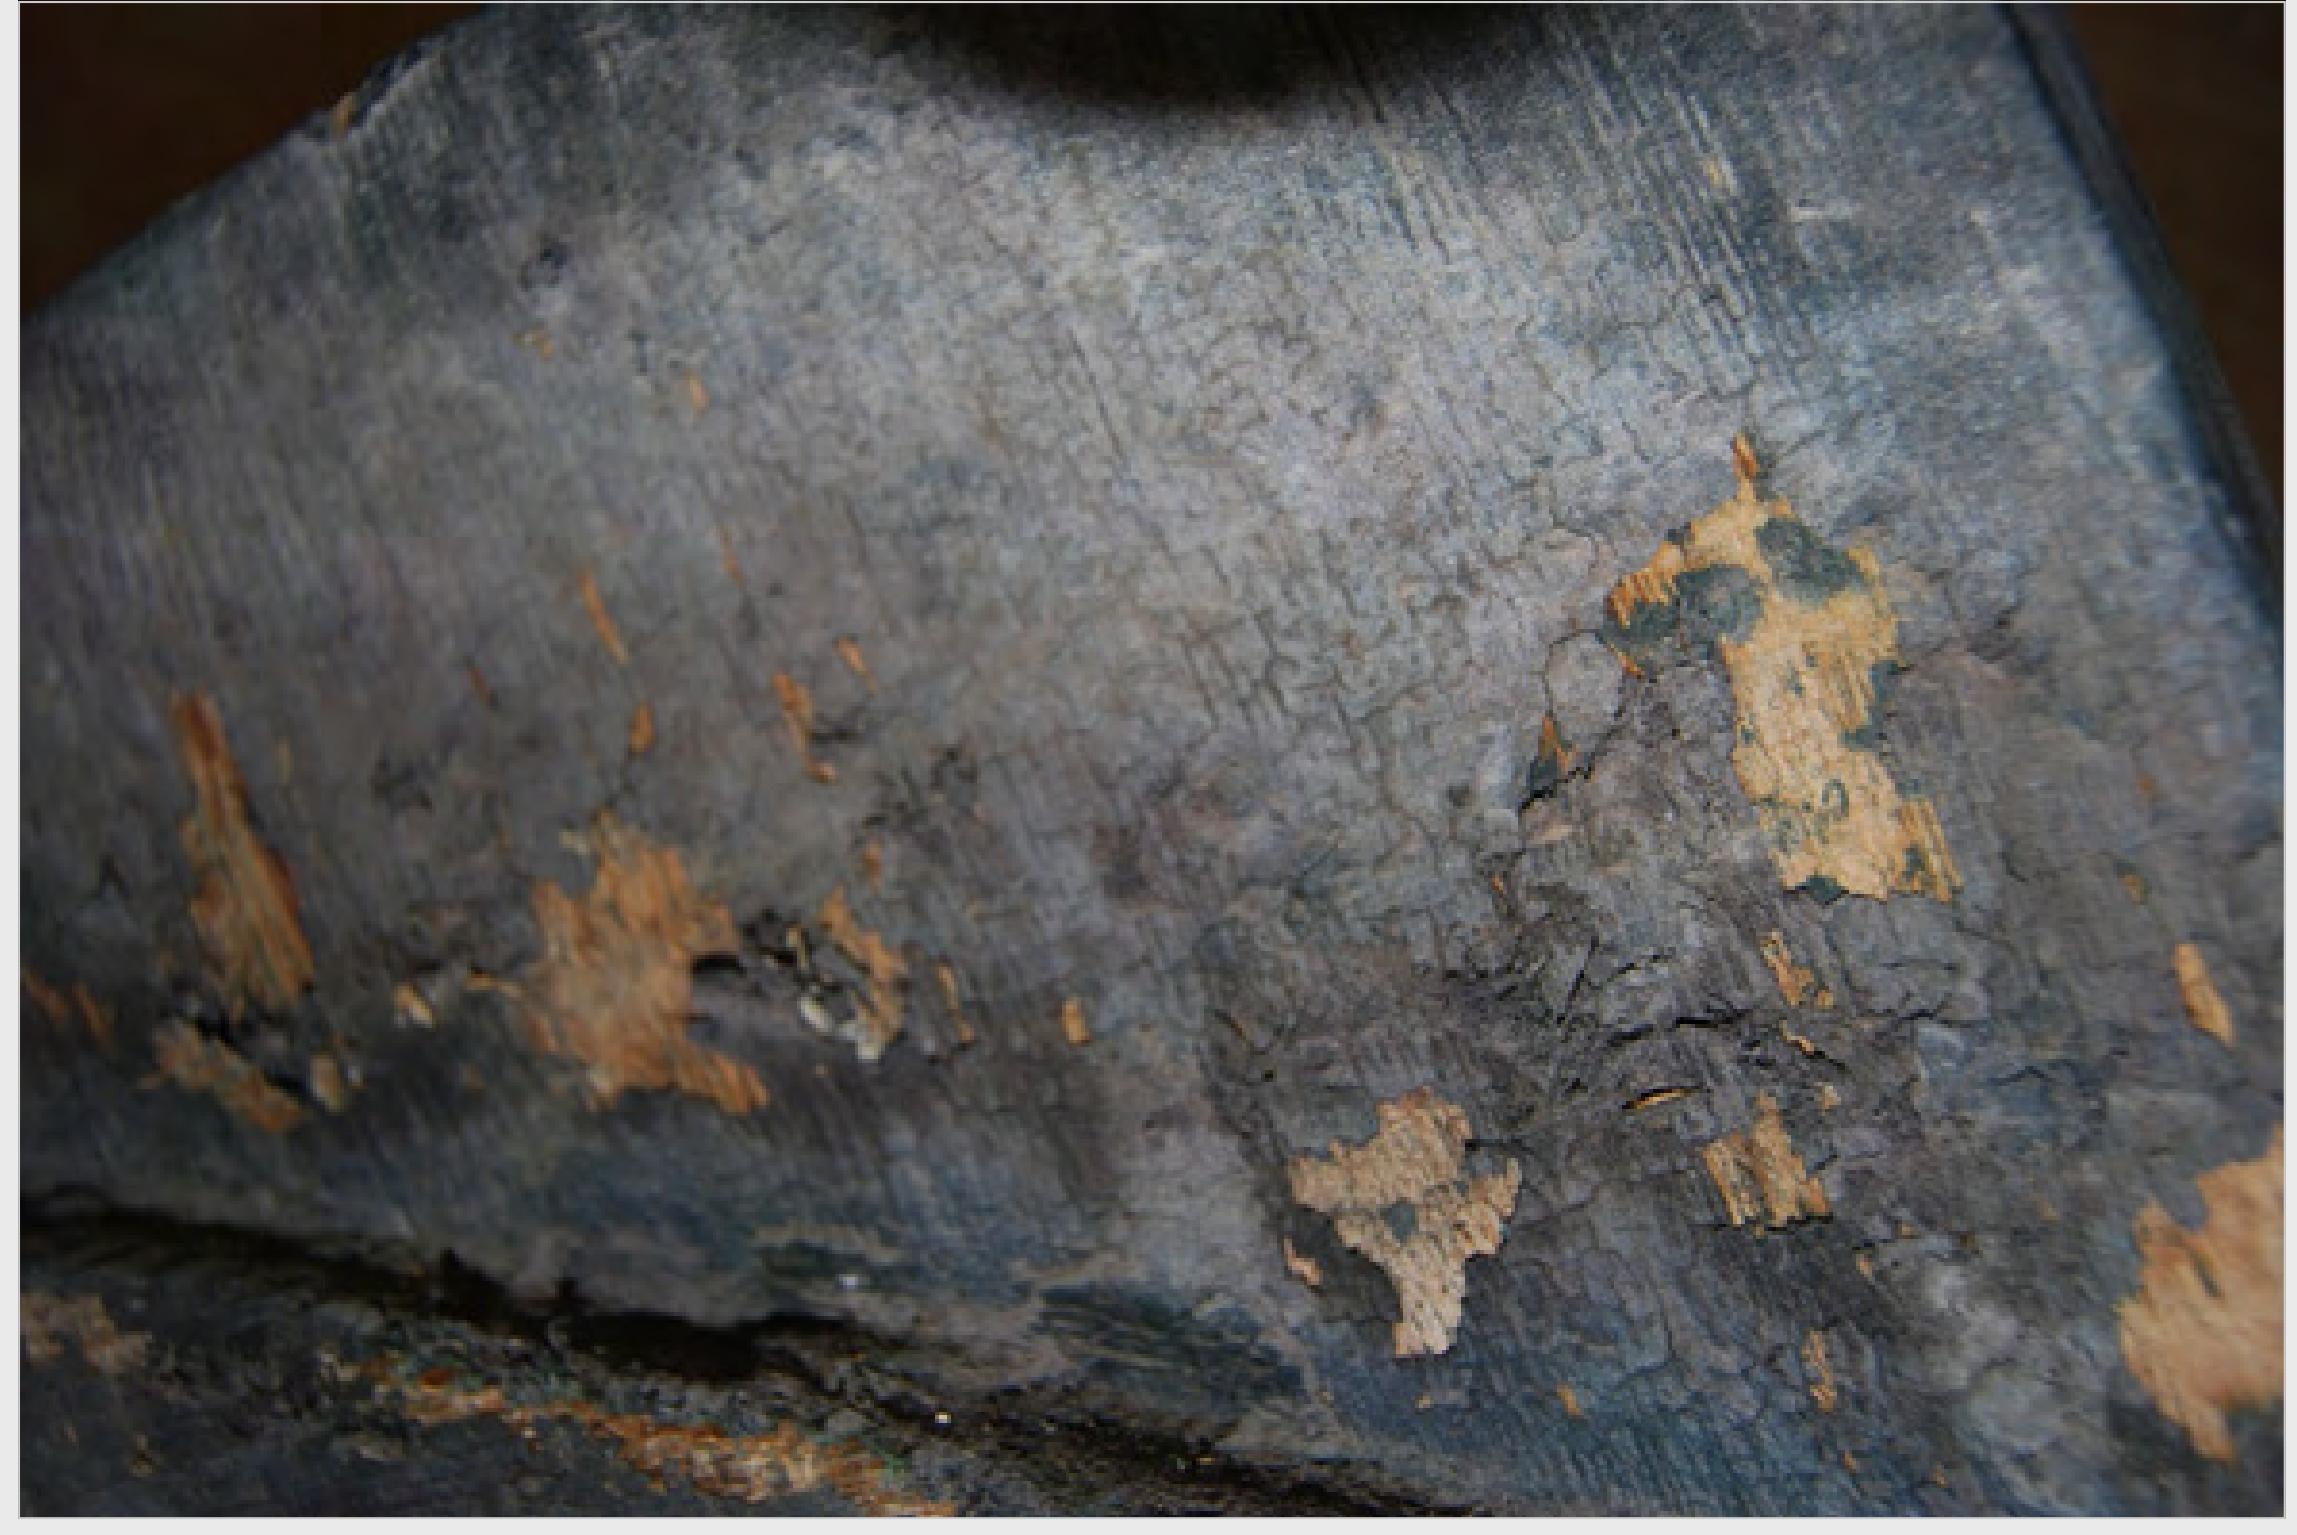
Slika 4

Slika 1.i 4. Detalj oštećene stare boje vrata.

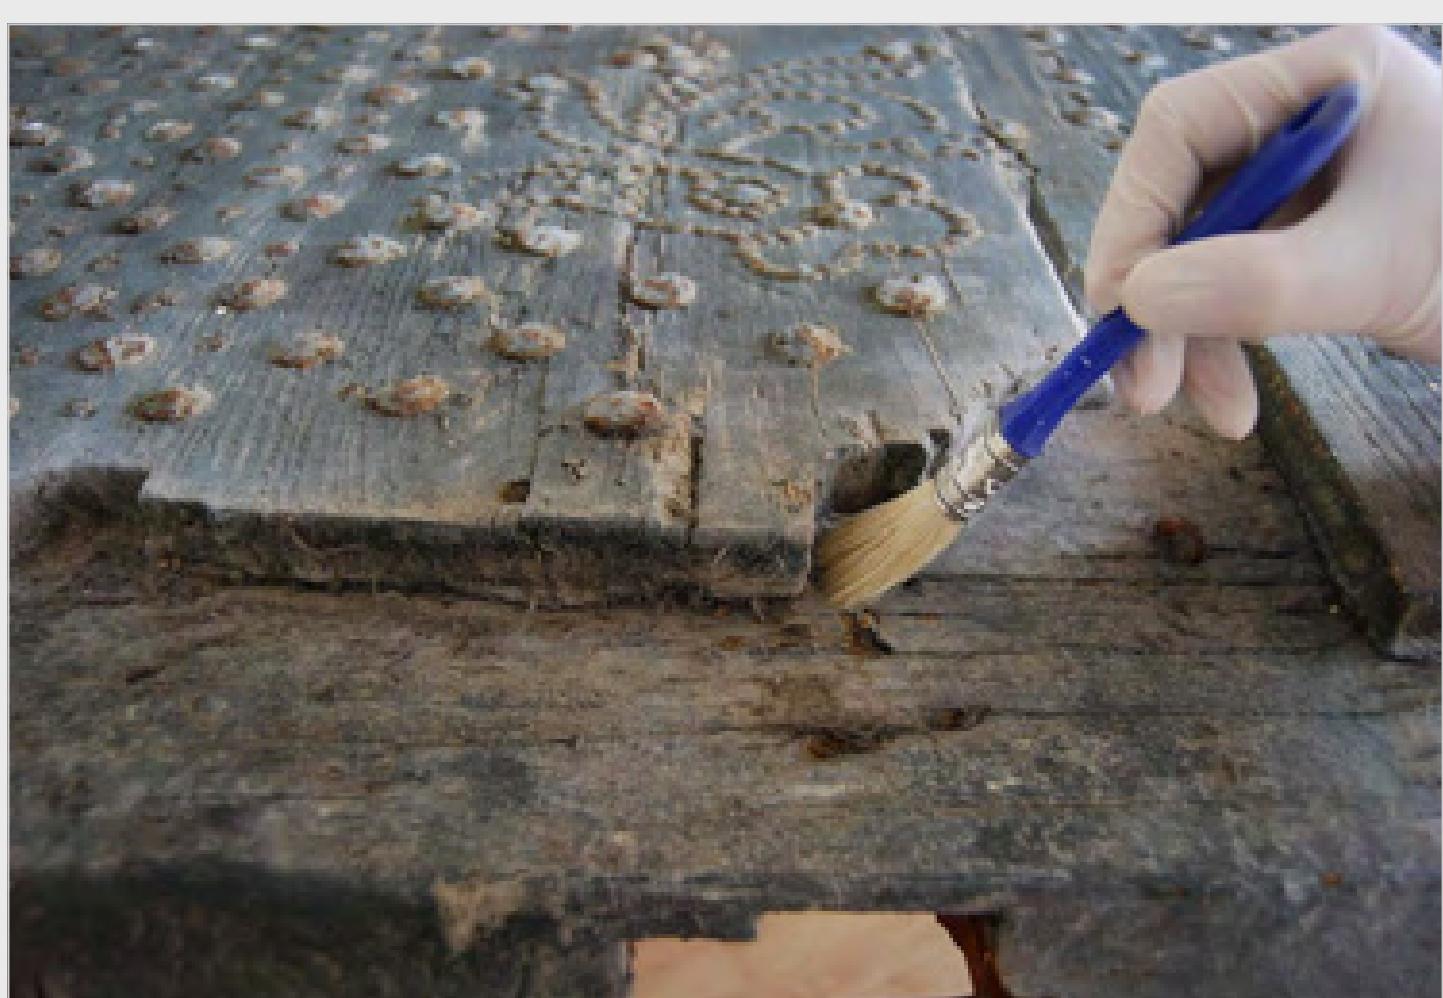
Slika 5. Detalj vrata tijekom odstranjuvanja nečistoća i prašine.

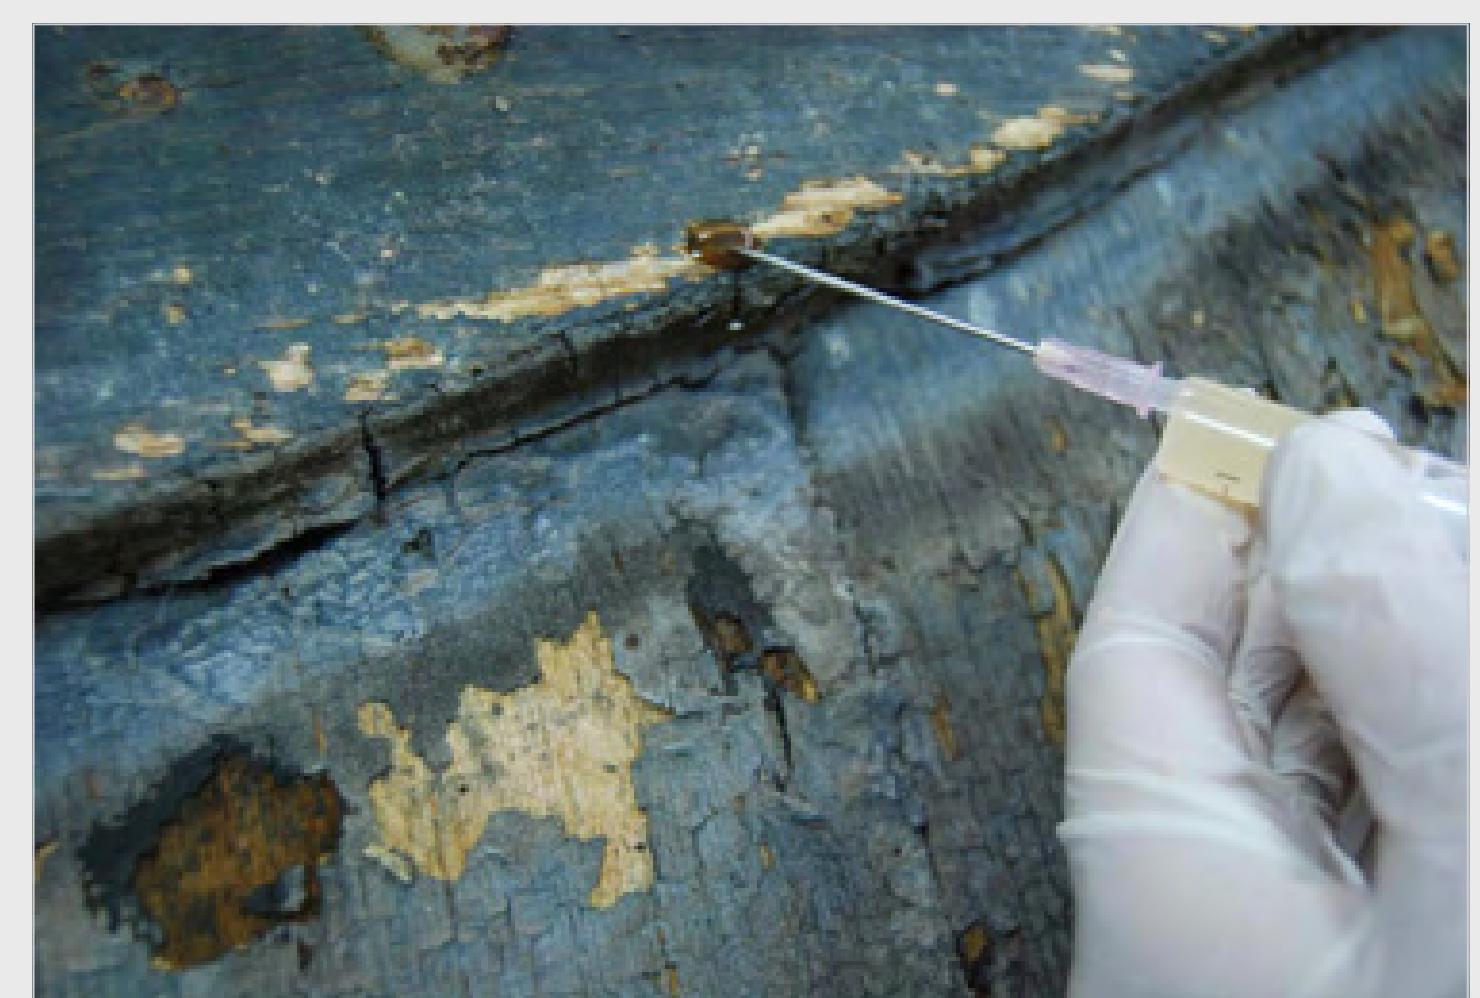
Slika 6. Postupak fiksiranja boje na drveni nosioc.

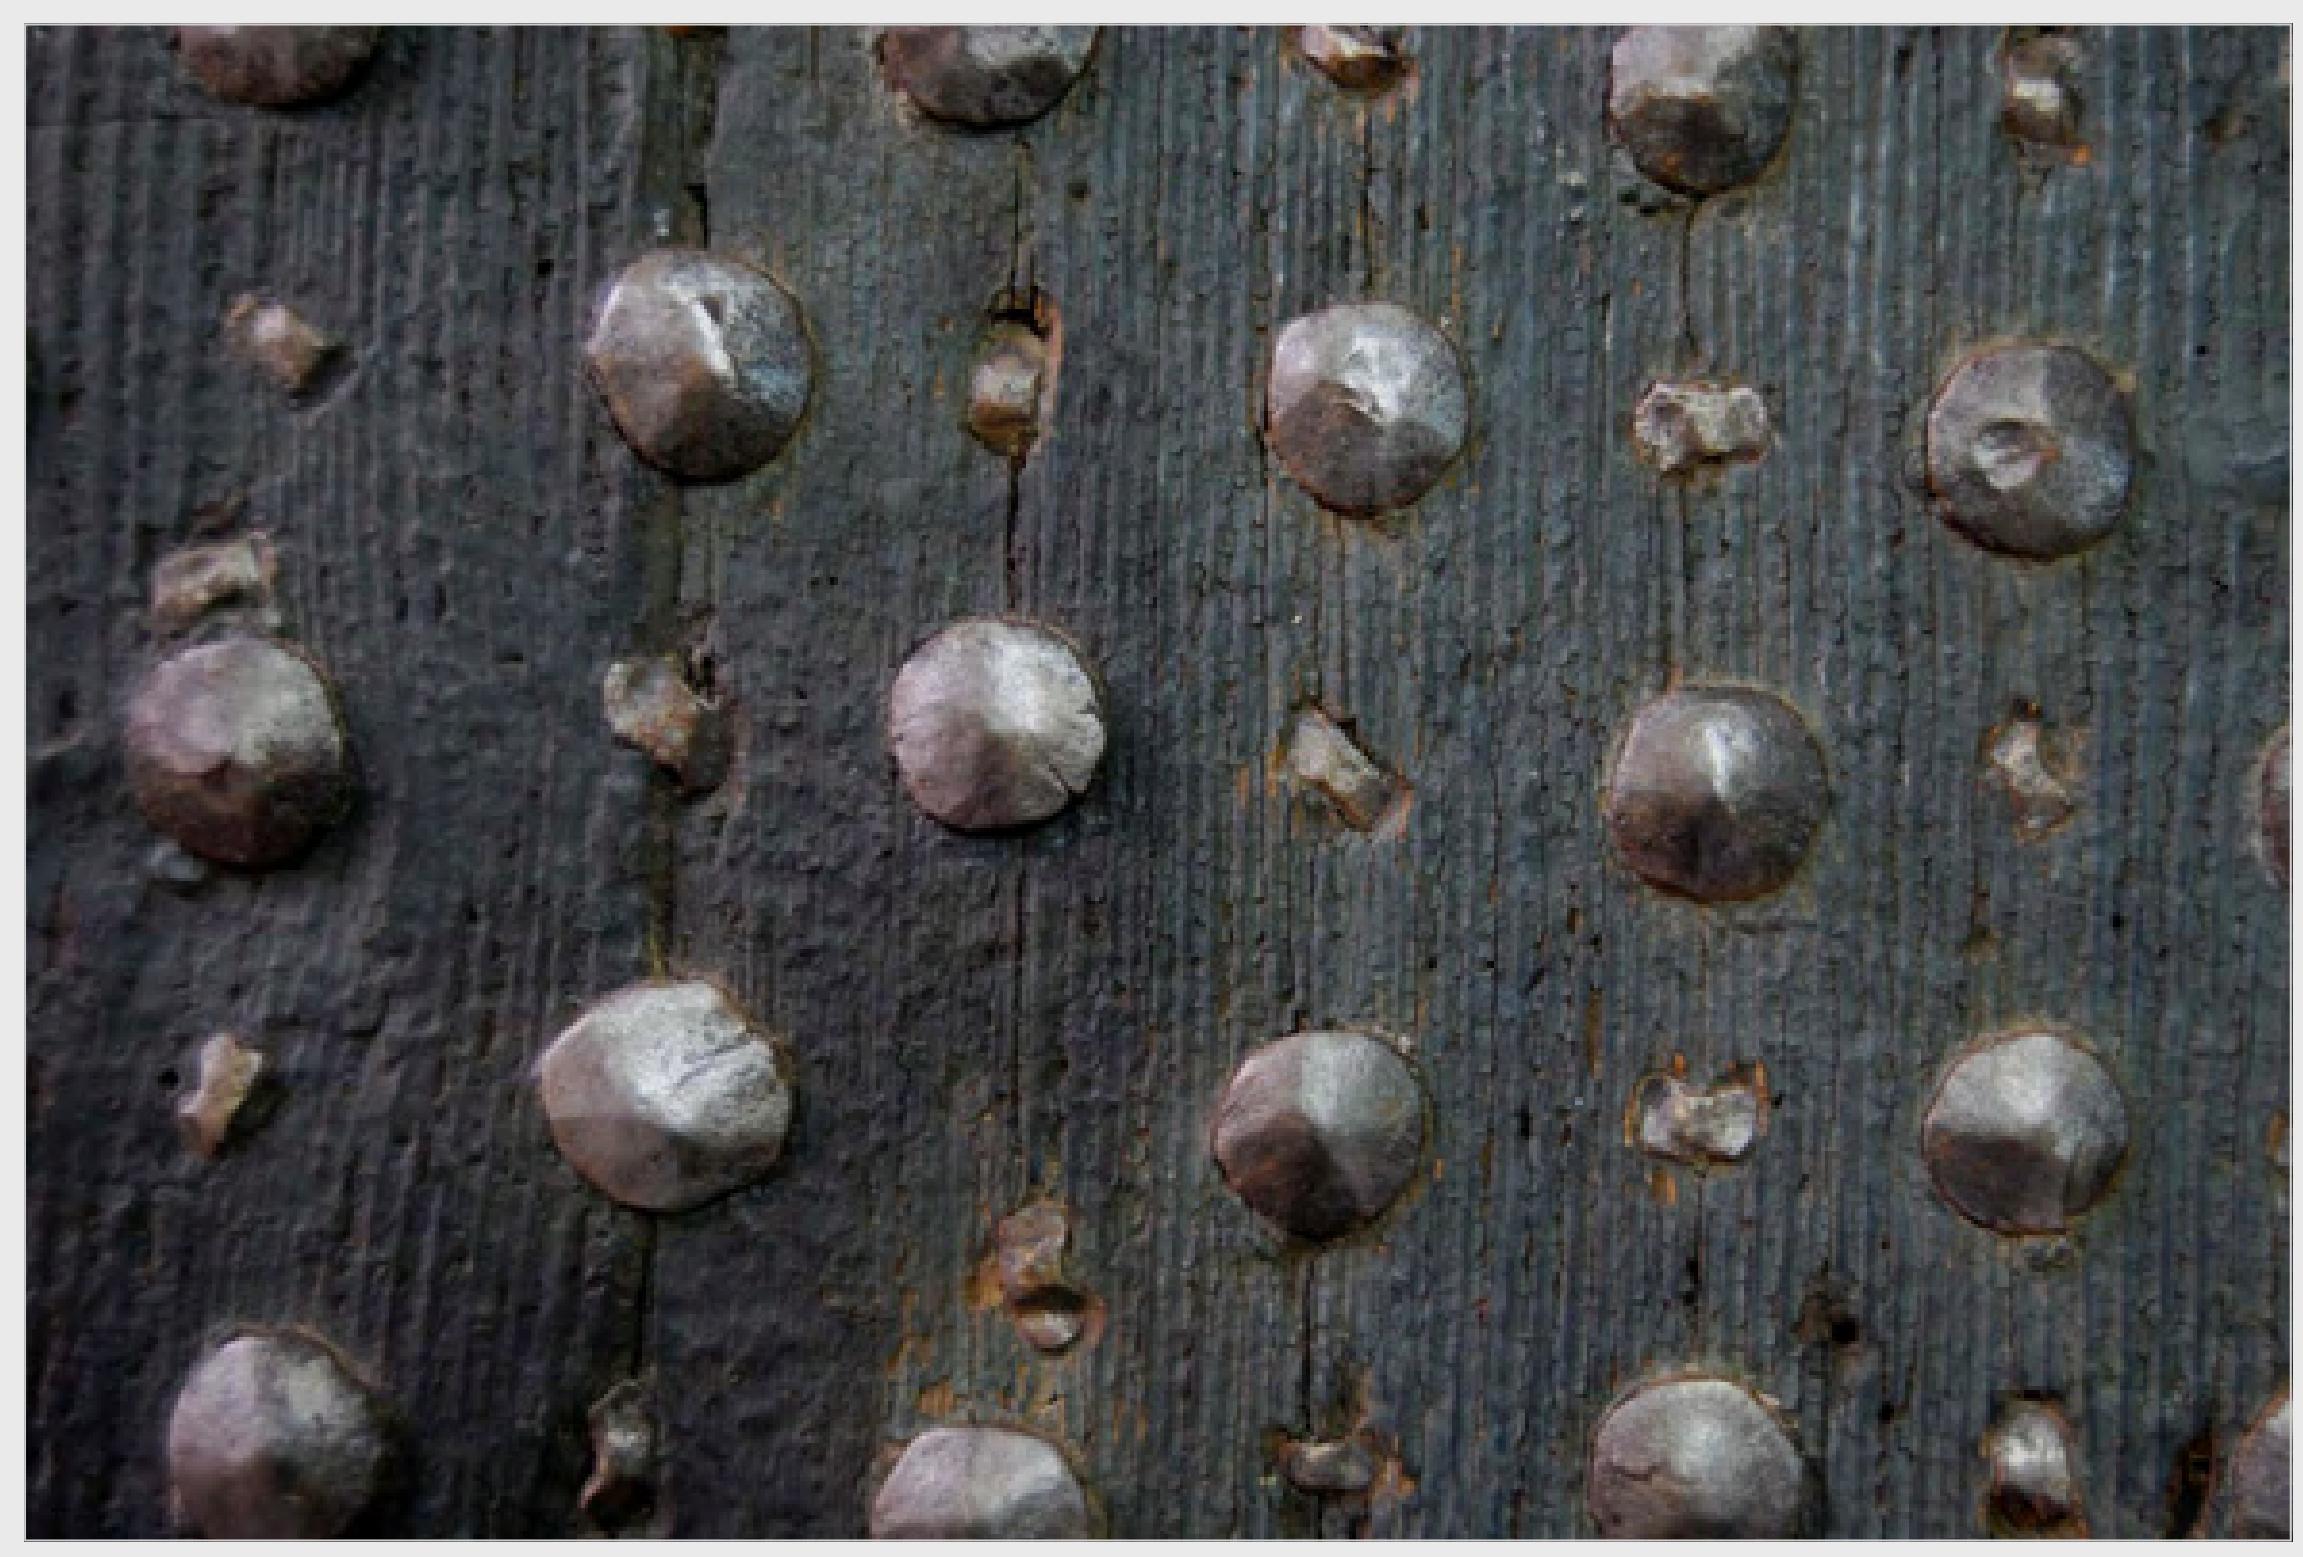
Slika 2

Slika 2. Izgled kovanih čavala nakon odstranjivanja produkata korozije.

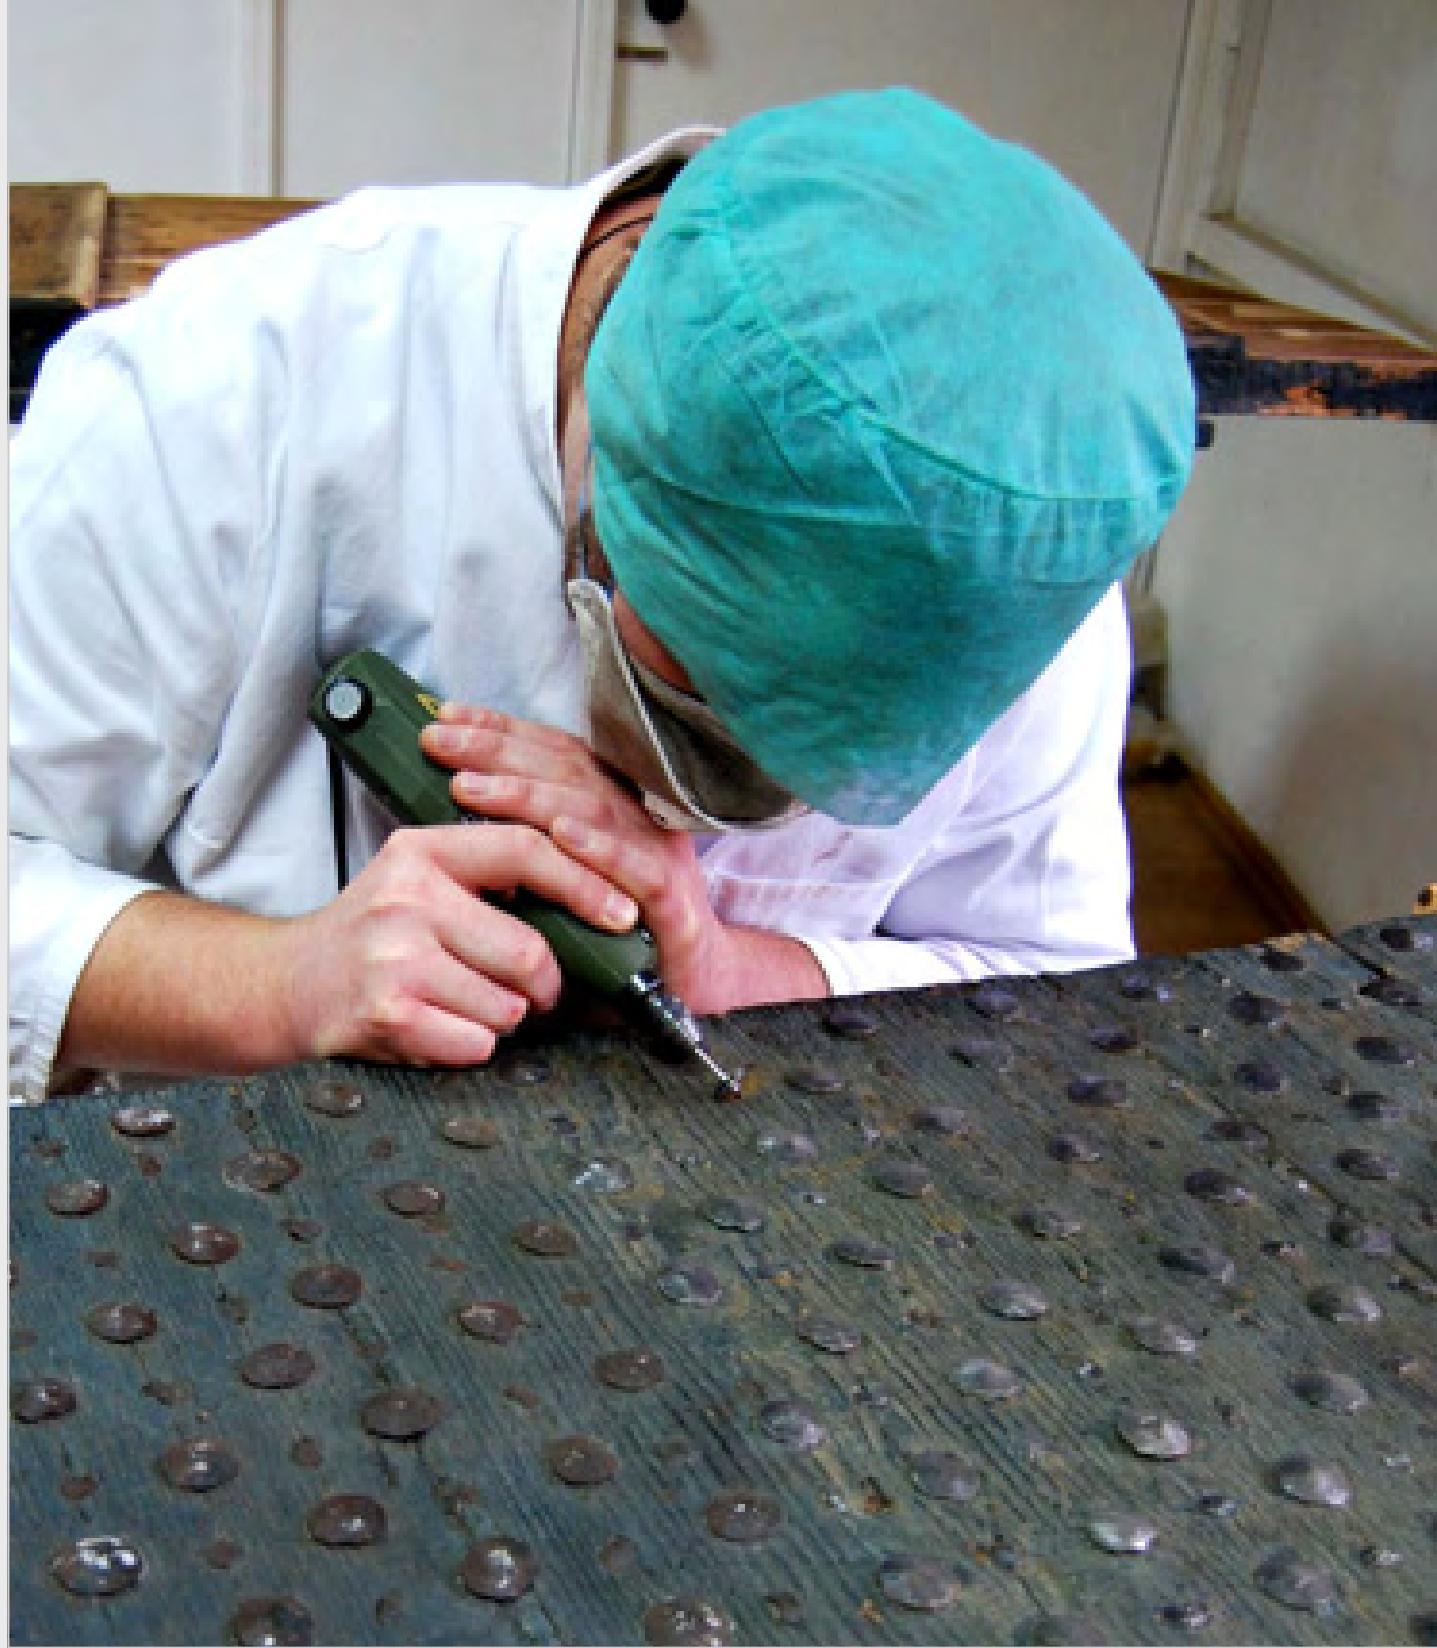
Slika 3

Slika 3. Mehaničko odstranjivanja hrđe sa svakog pojedinog čavla.

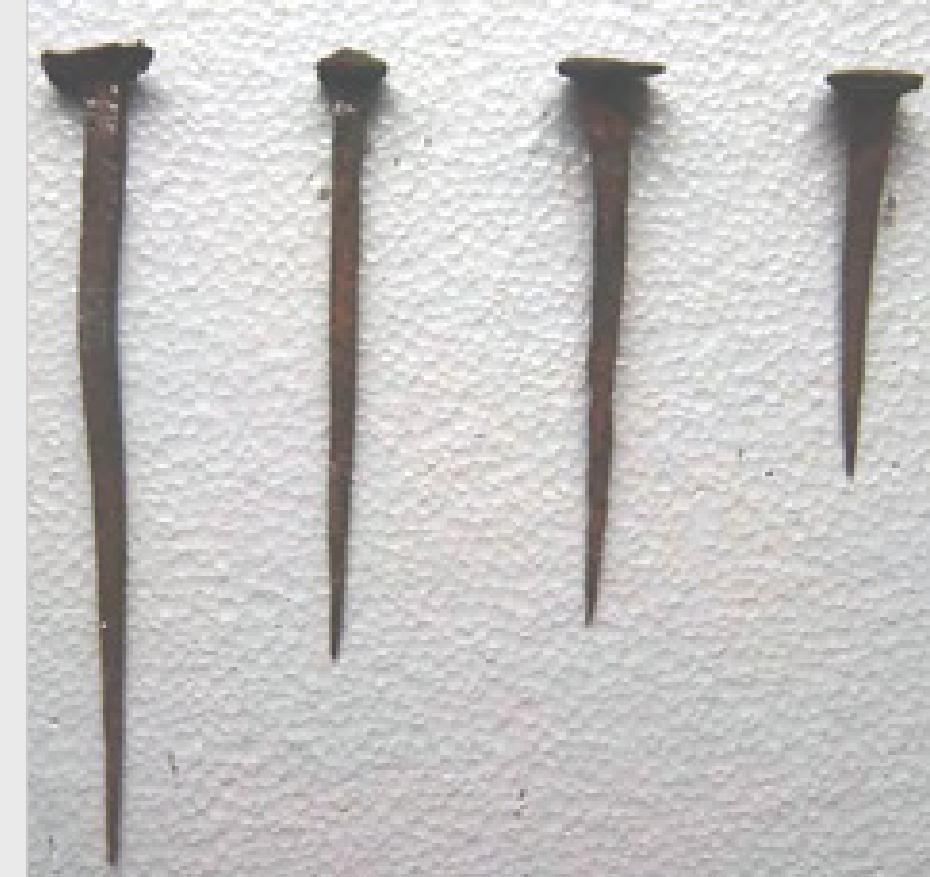
Slika 4

Slika 4. Raster čavala sastoji se od 4 osnovne vrste čavala koji su prikazani na slici. Sveukupno je zakucano 5097 komada, od toga 1148 komada ocrtava grb, 504 komada tvore natpis Dogana i dva florealna motiva s obje strane natpisa.

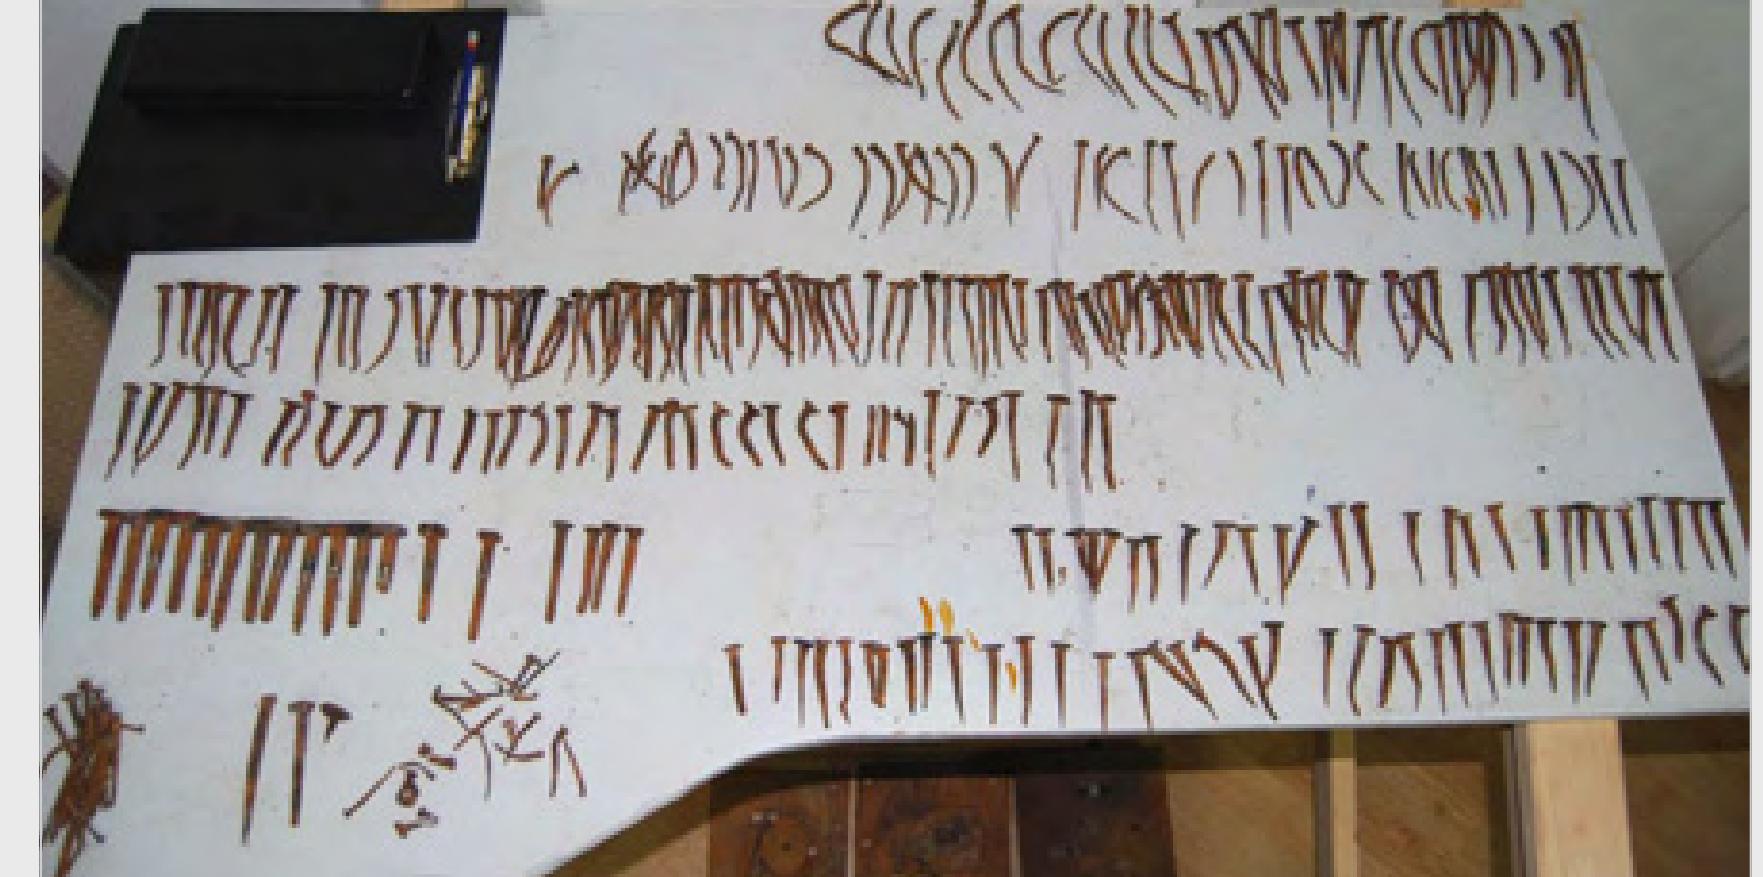
Slika 5

Slika 5. Sortirani i dokumentirani kovani čavli i vijci izvađeni tijekom demontiranja metalnih dijelova vrata, prije čišćenja.

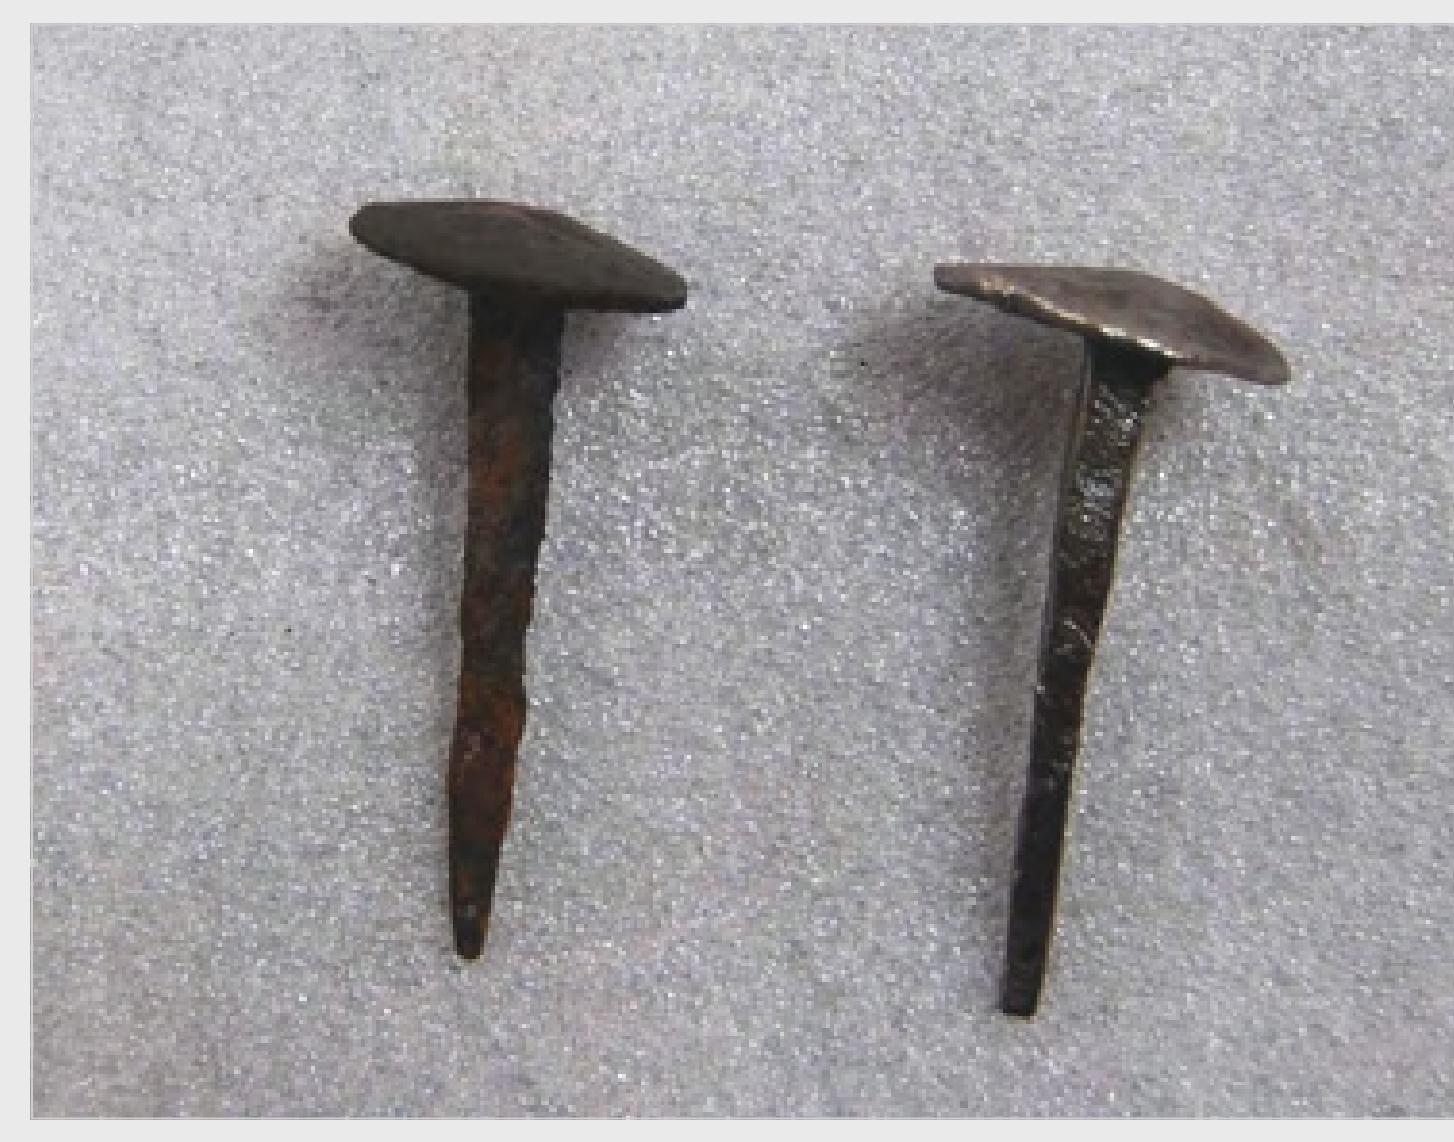
Slika 7

Slika 7. Prikaz dva čavla s velikim okruglim glavama promjera 2,2–2,5 cm, a dužine 5–5,5 cm od kojih je lijevi prije radova, a desni nakon odstranjivanja produkata korozije i izravnavanja.
