# IZLOŽBA VRATA PALAČE SPONZA DUBROVNIK

## Konzervatorsko - restauratorski radovi

*Palača Sponza, svibanj 2012.*

# KONZERVATORSKO - RESTAURATORSKI RADOVI VRATA PALAČE SPONZA DUBROVNIK

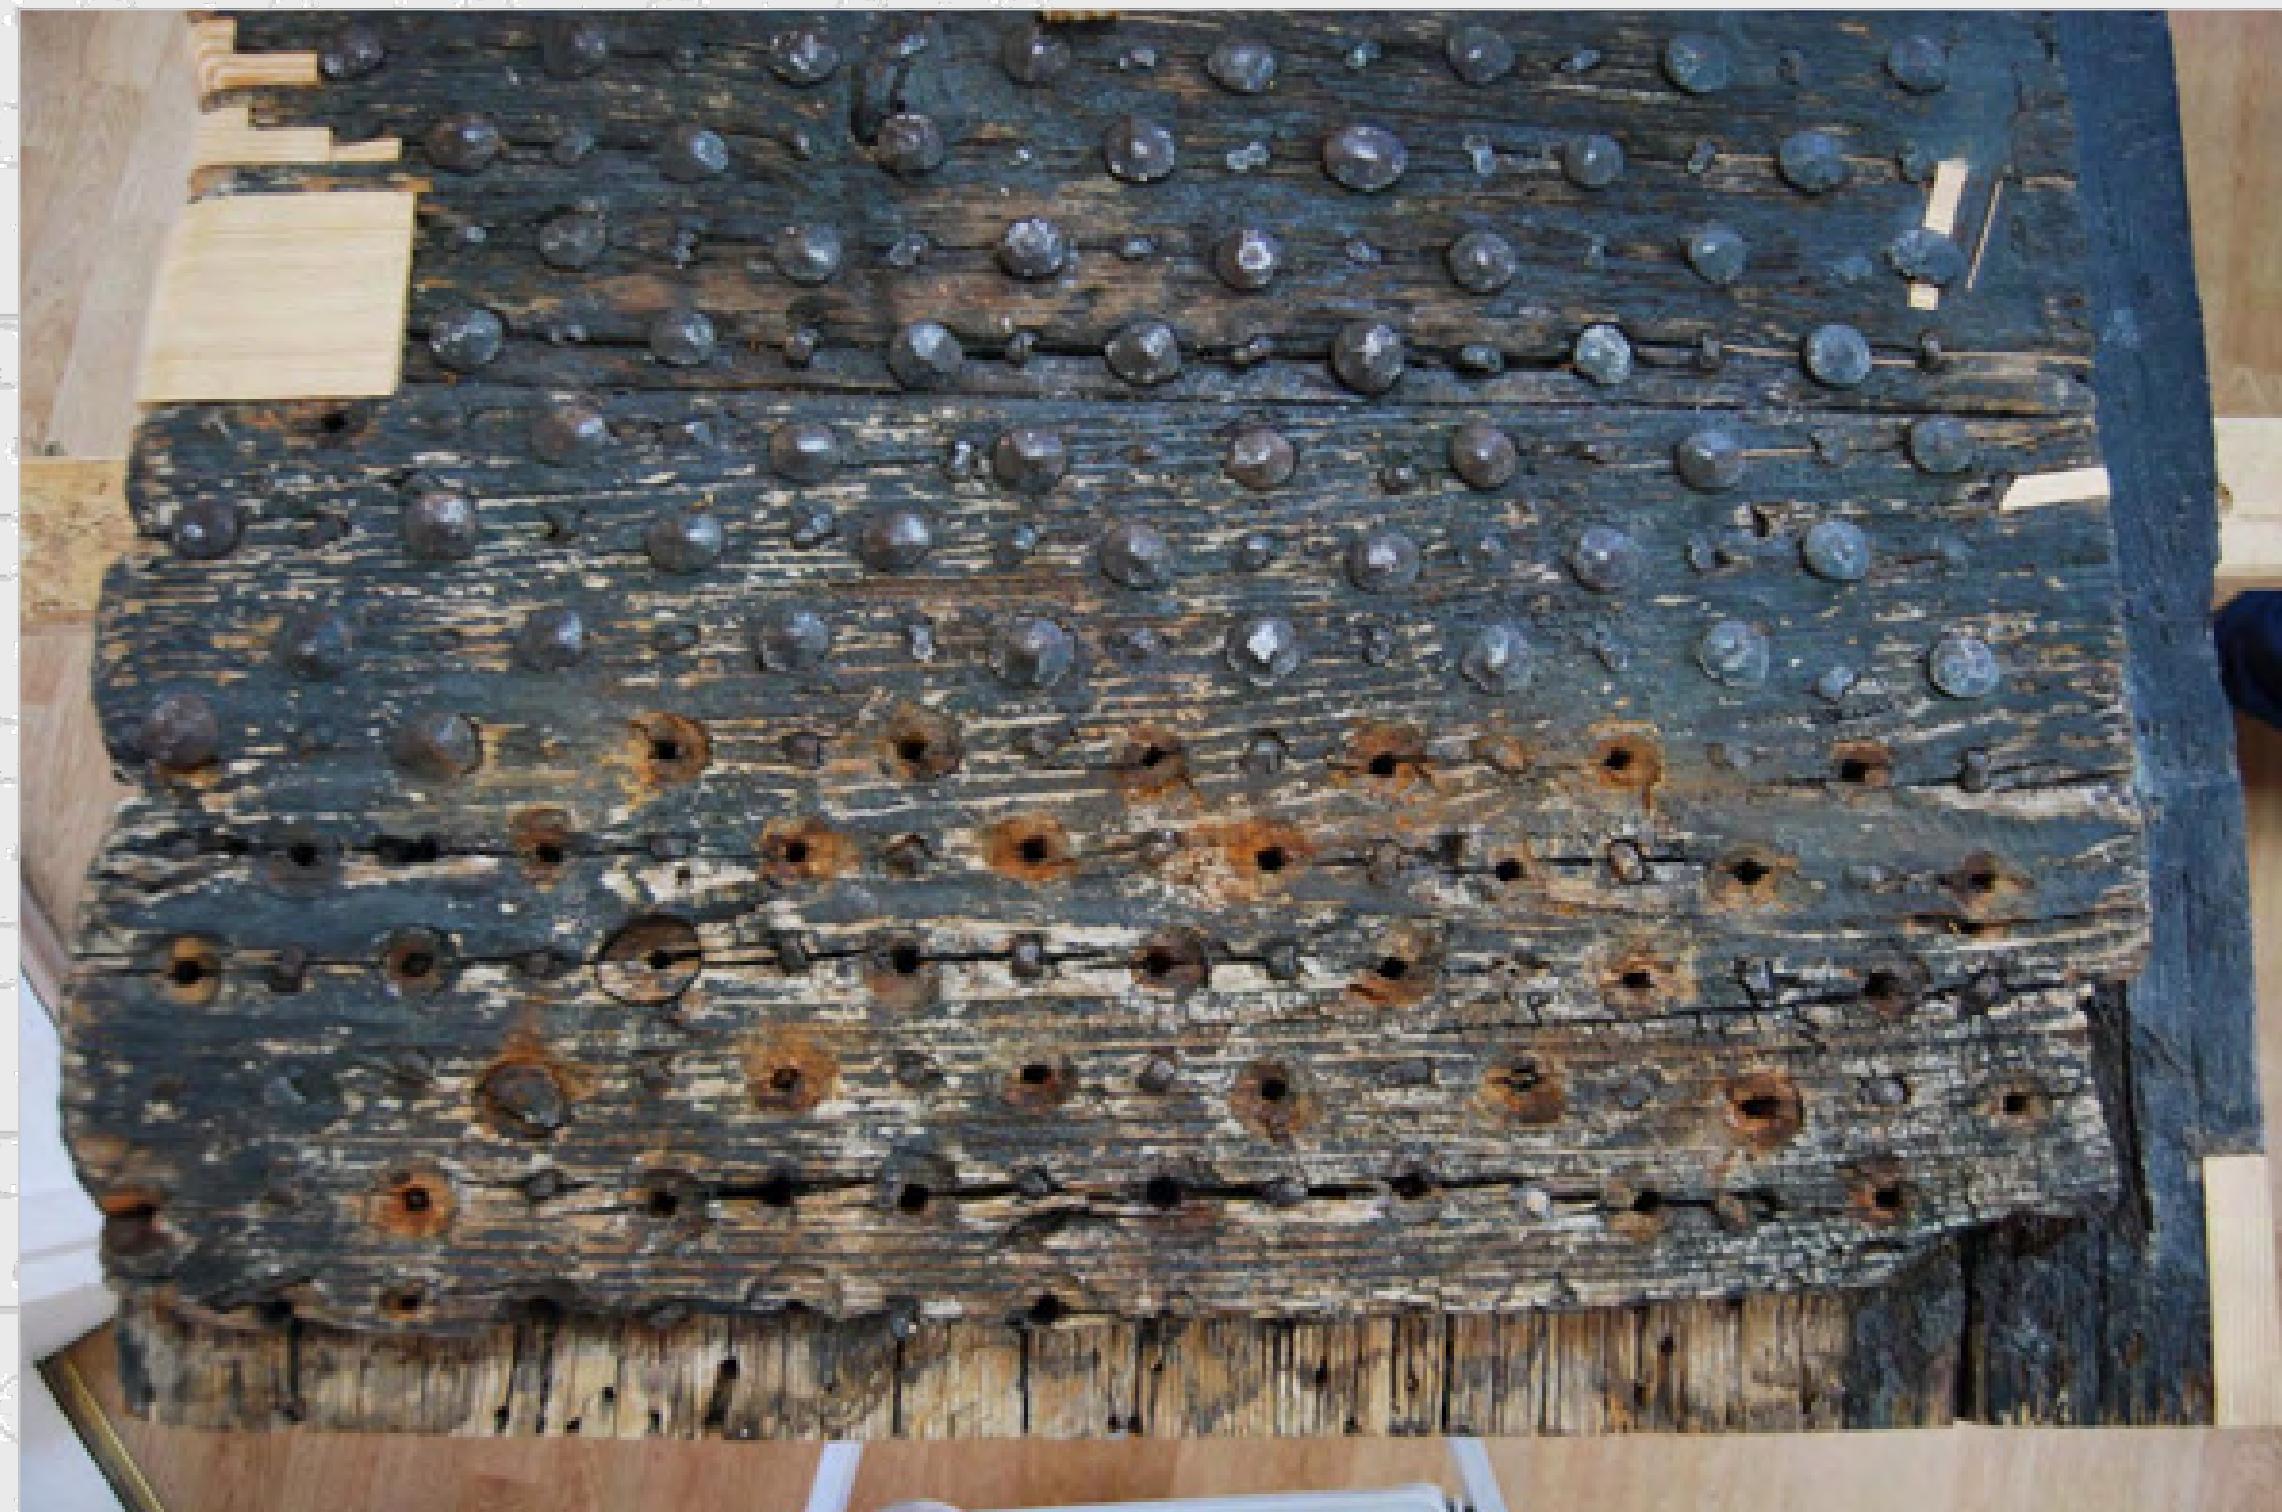
Slika 2

Slika 2. Isti dio sa slike 1 nakon odstranjivanja čavala i drvenog nadograđenog dijela.

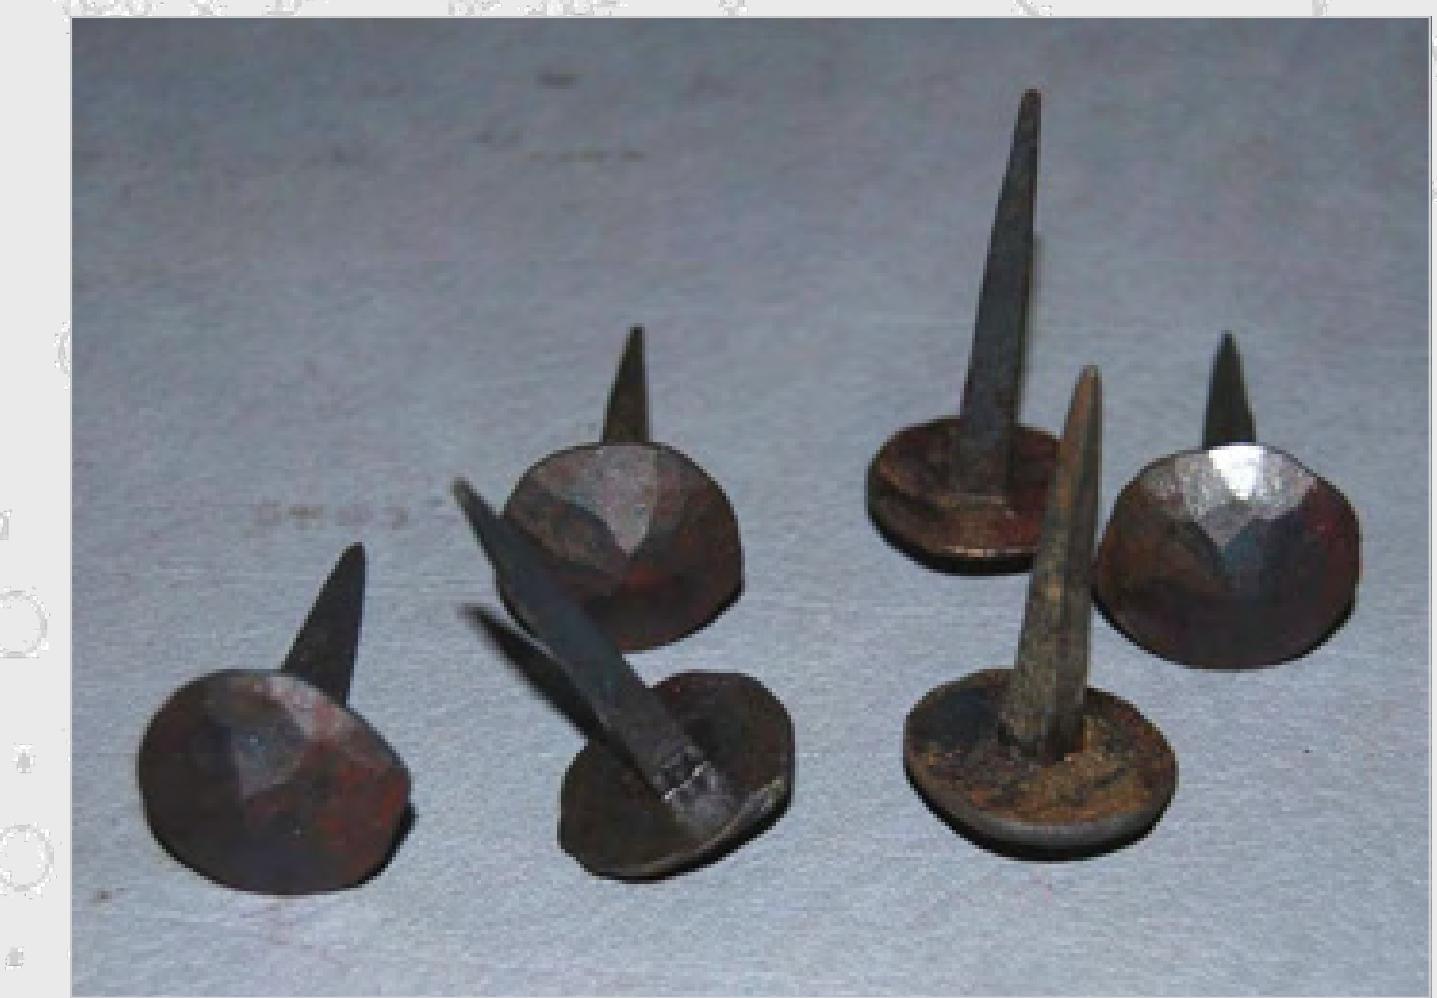
Slika 7

Slika 7. Prikaz čavala nakon konzervatorsko—restauratorske obrade.

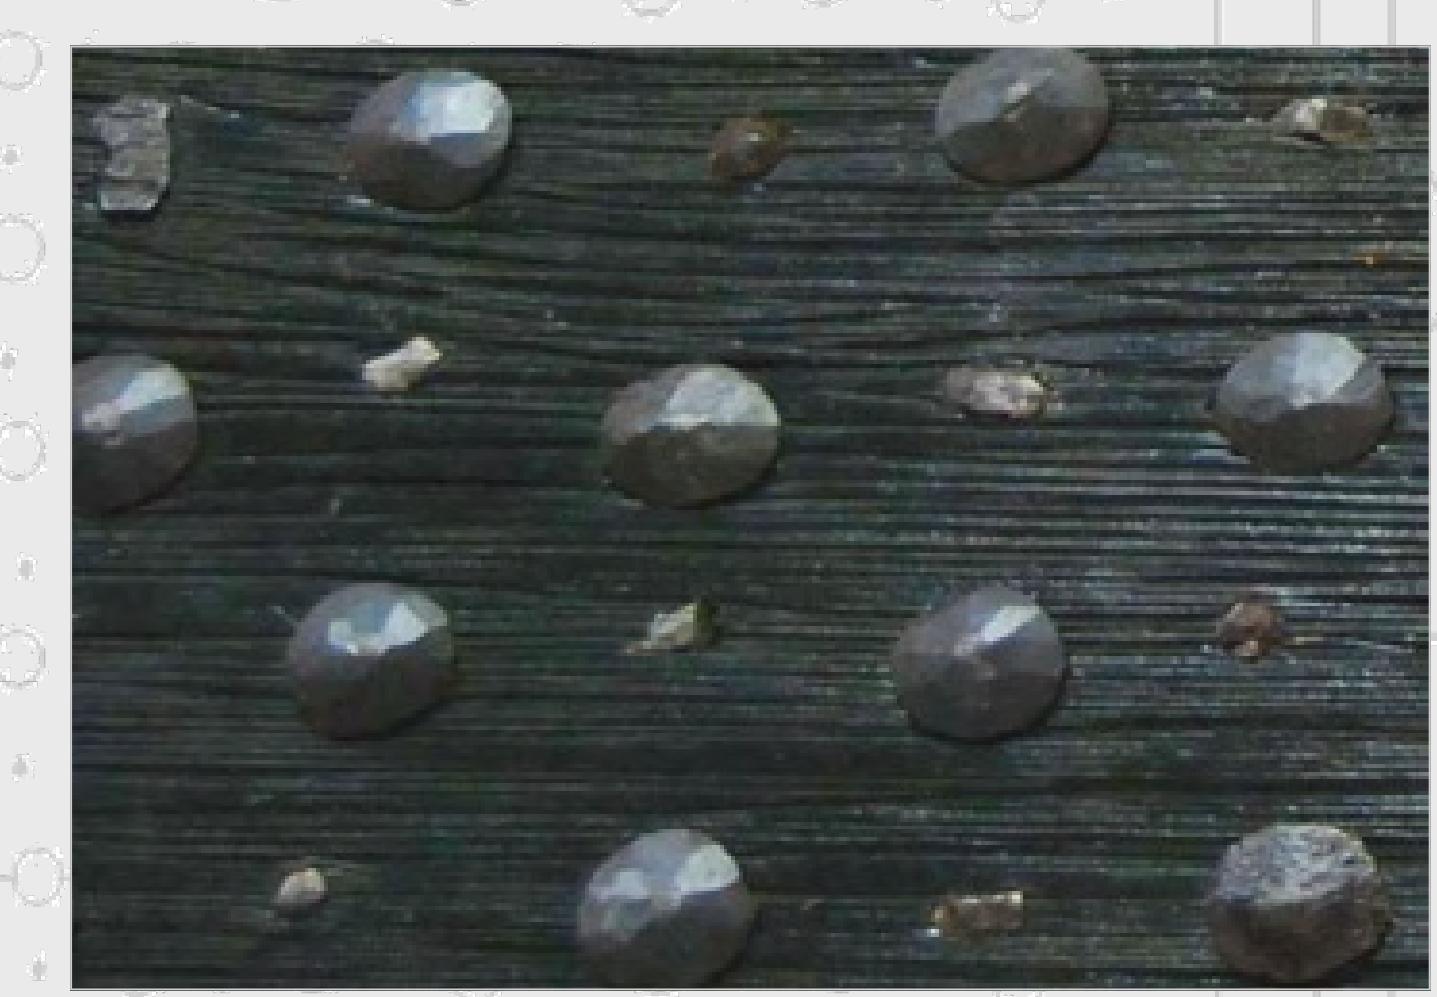
Slika 8

Slika 8. Izgled dijela vrata sa slike 4 nakon dovršenih konzervatorsko—restauratorskih zahvata.

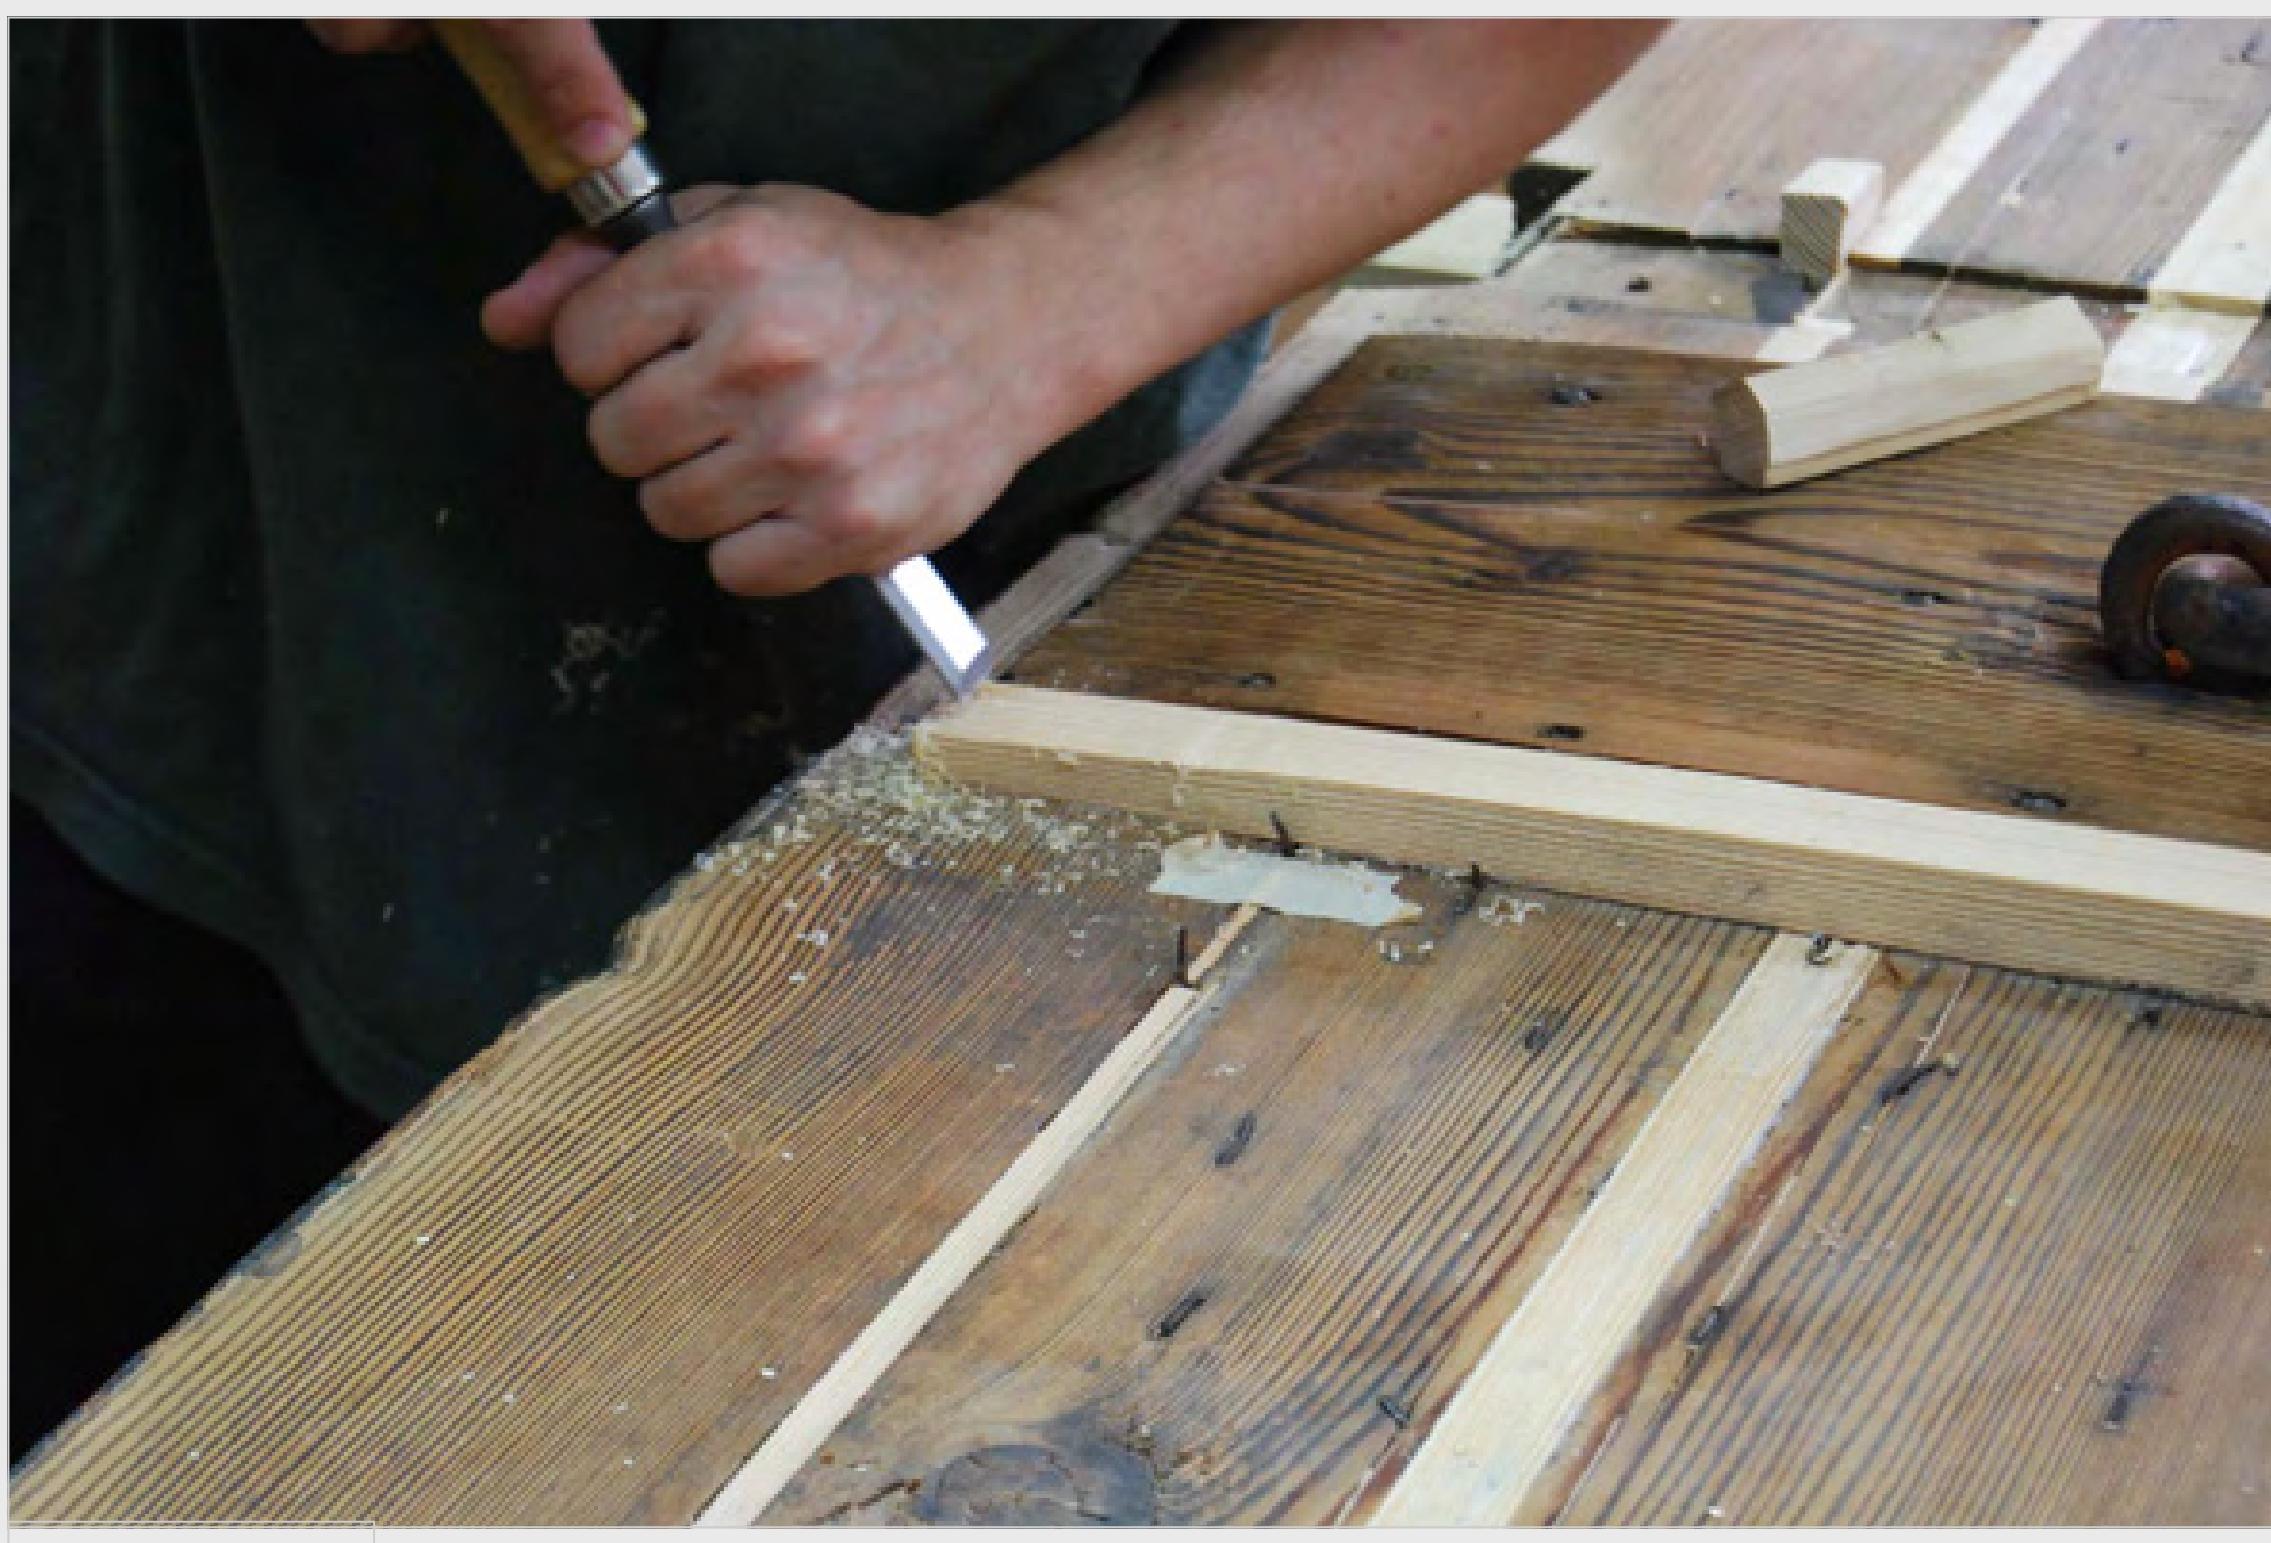
Slika 1. Ručna obrada novog umetnutog komada od drveta ariša.

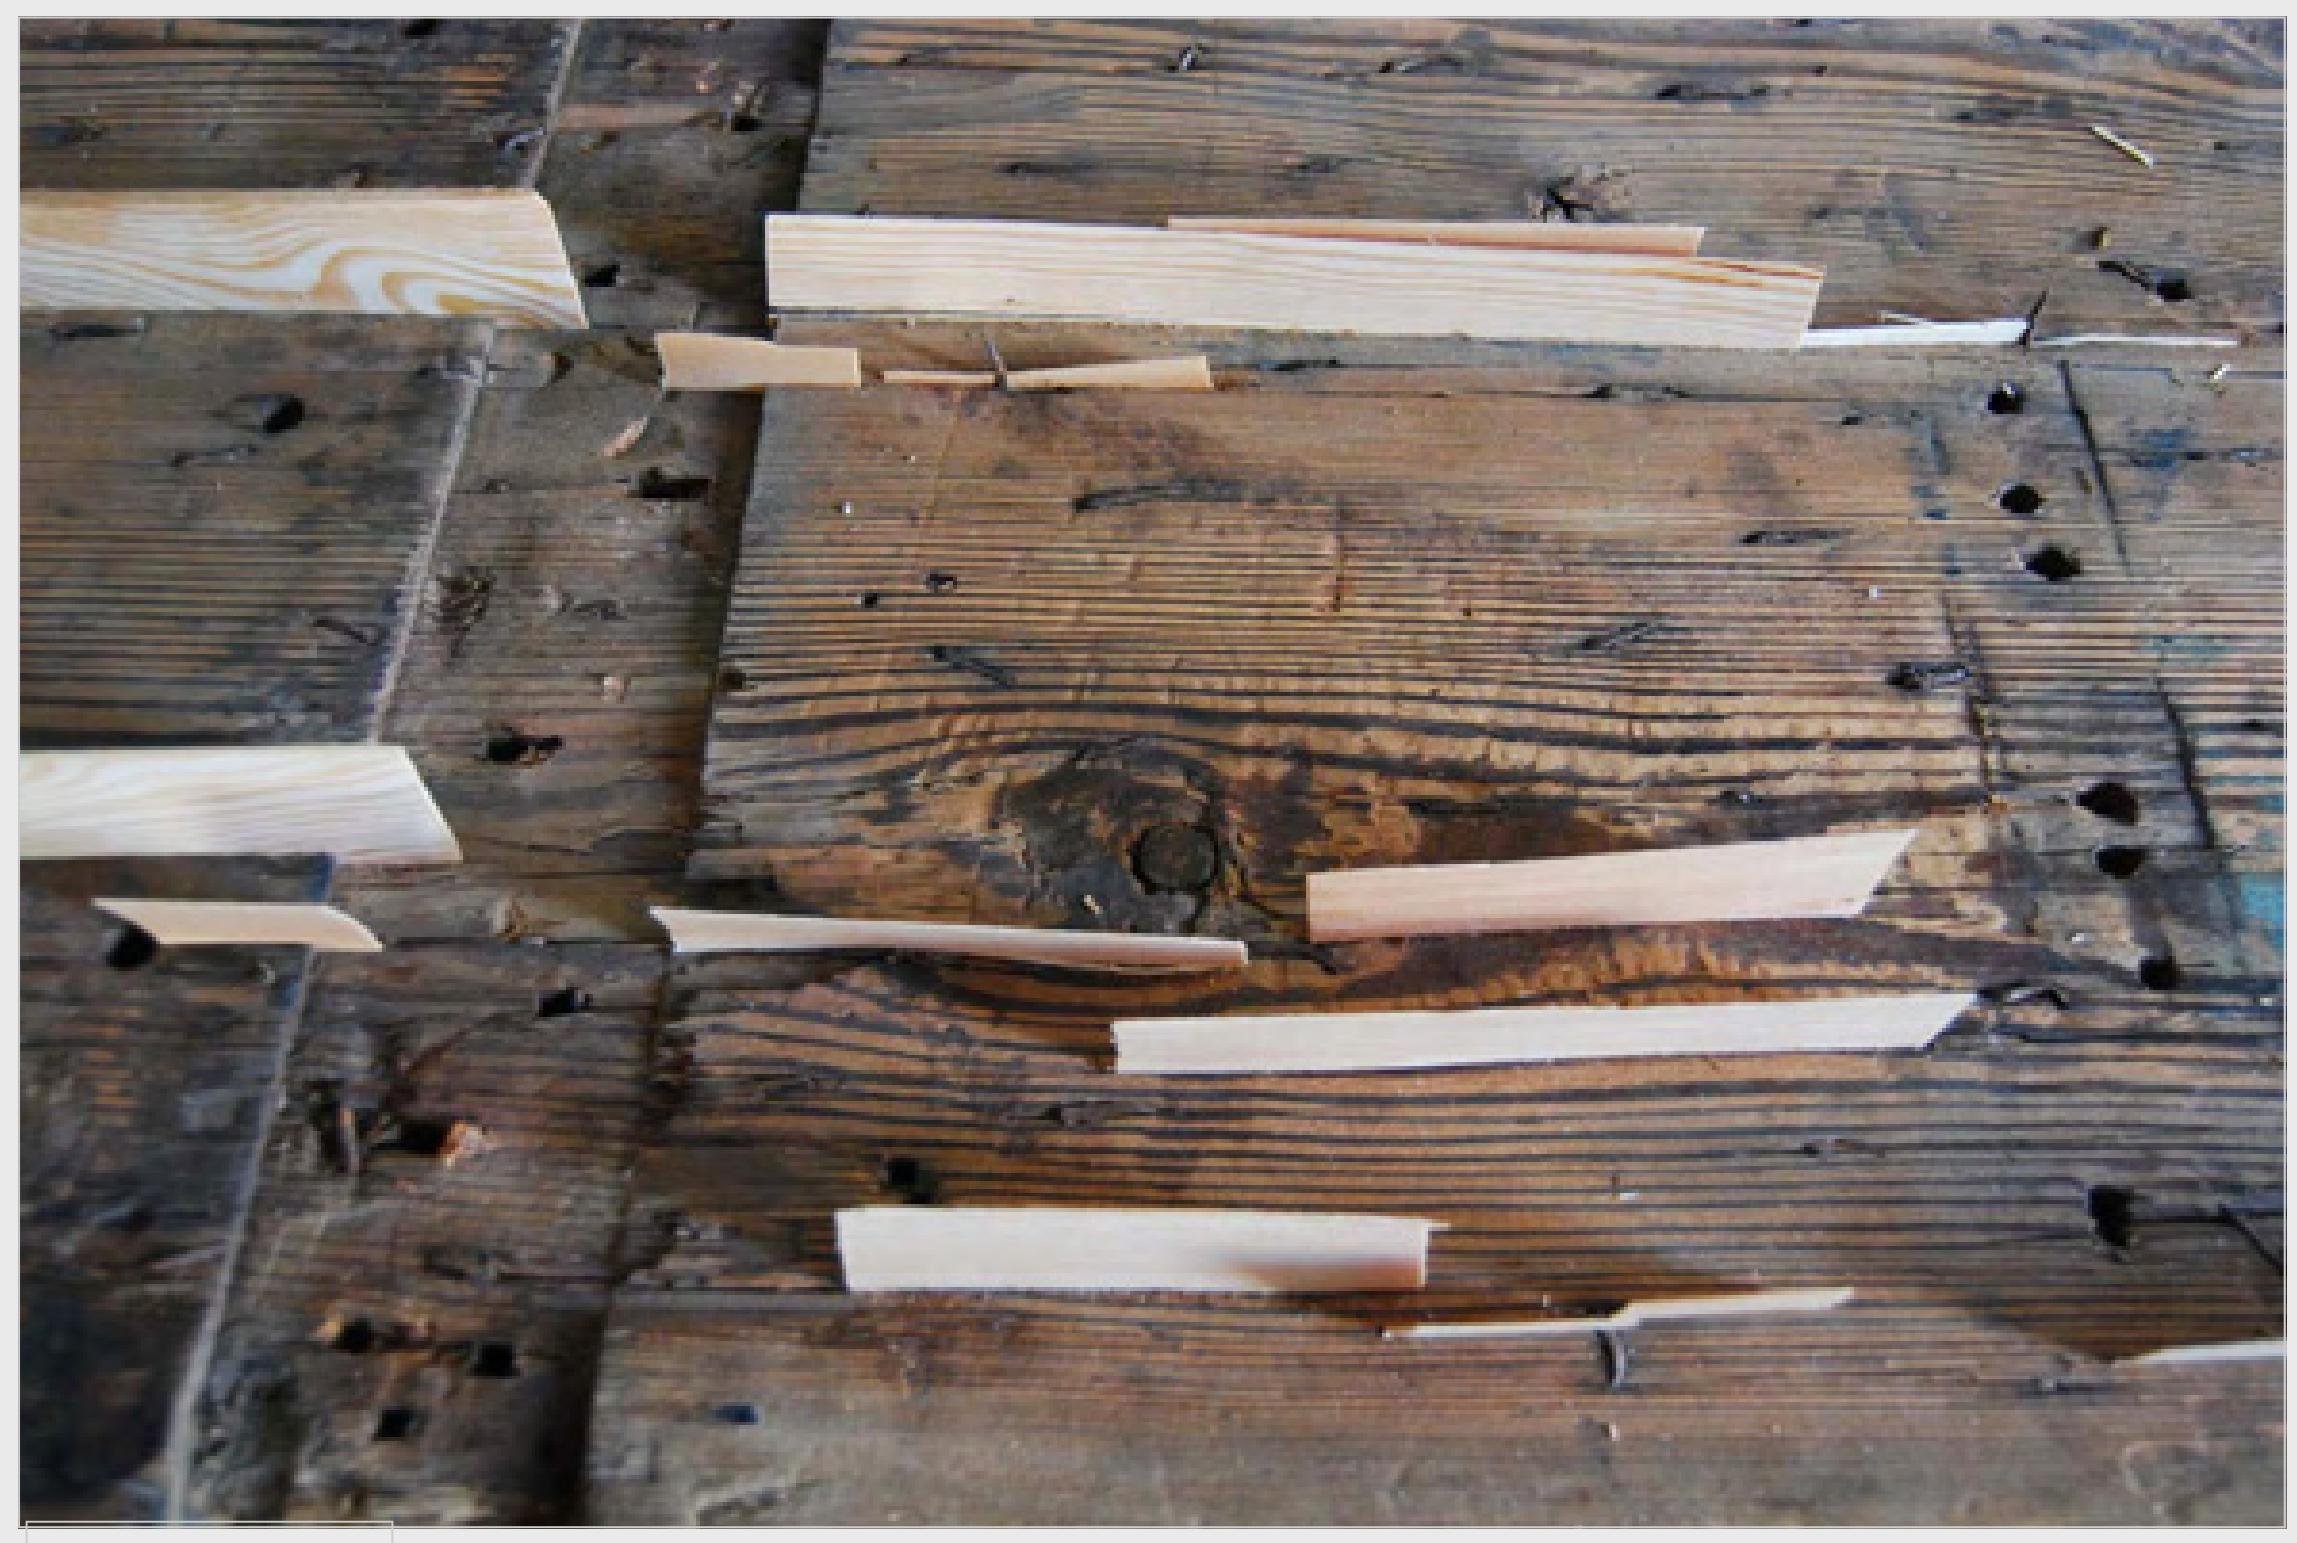
Slika 2. Poledina vrata s uskim rascjepima saniranim furnirom arišova drveta debljine 1 do 2 milimetra. Furnir se kroji prema dužini i dubini pukotine i dodatno obrađuje za pojedini umetak. Ukupno je obrađeno i umetnuto 1030 komada furnira i 786 komada drvenih umetaka.

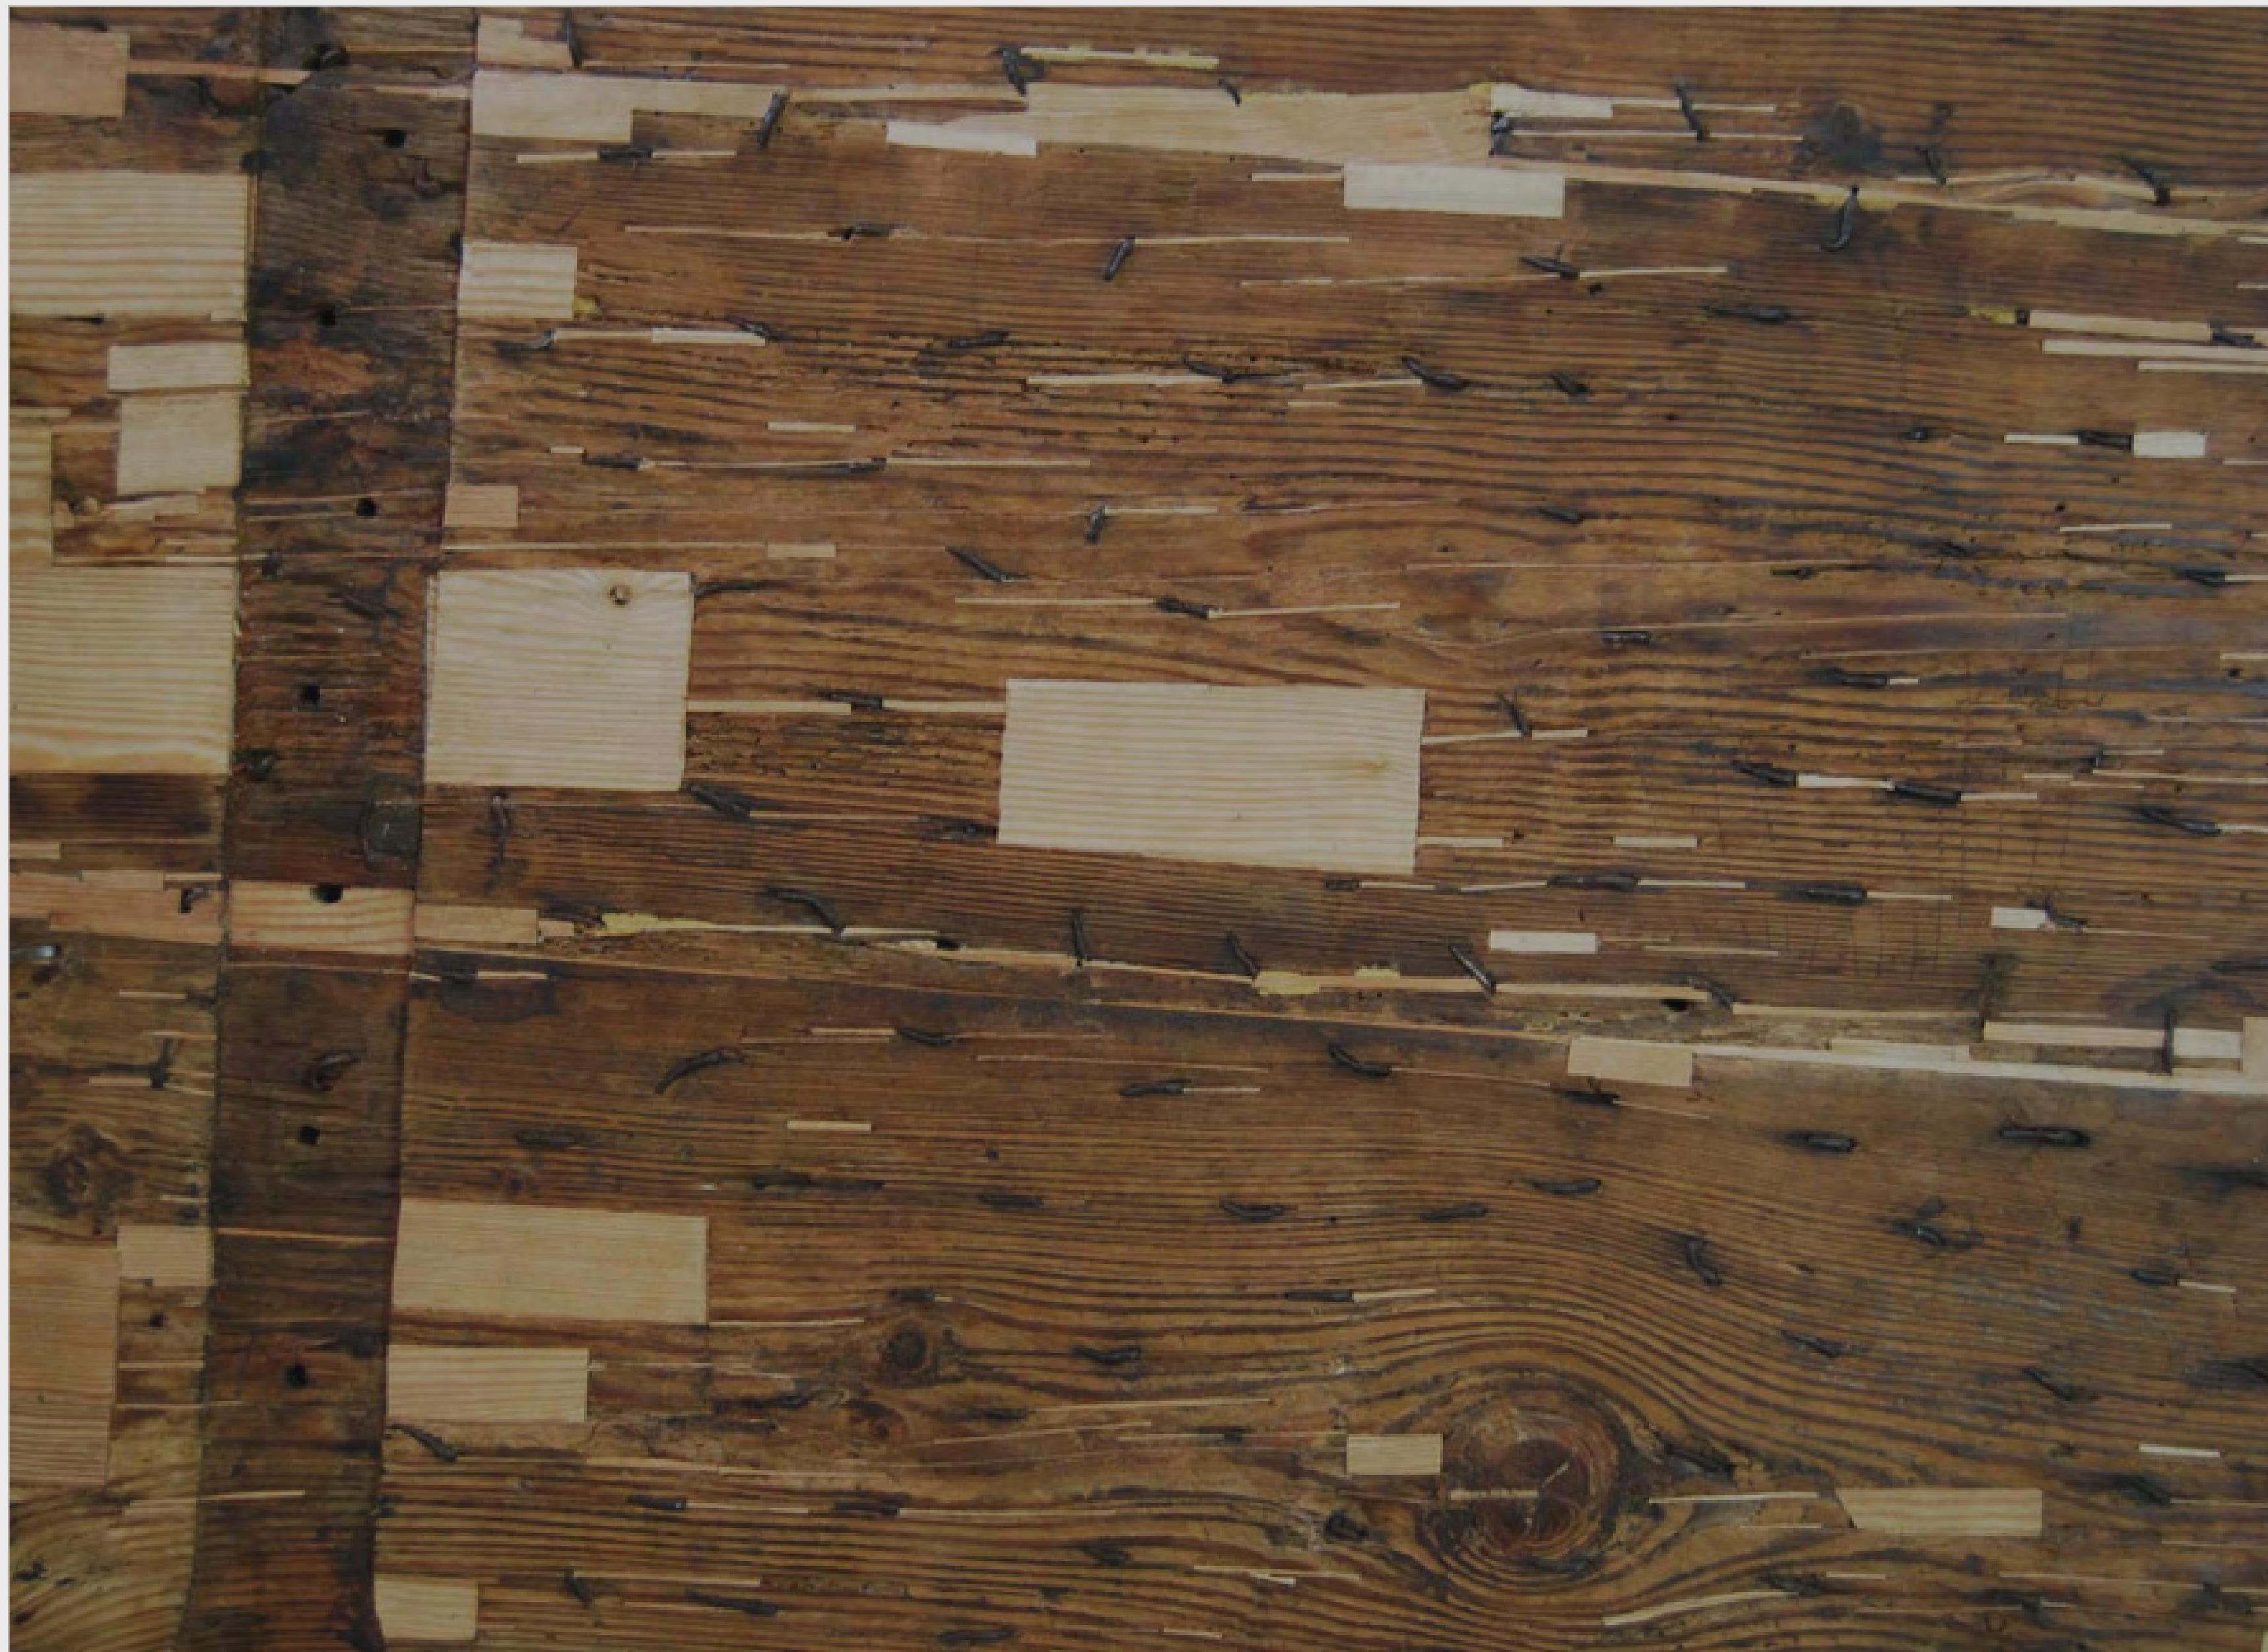
Slika 3.

Slika 3, 4, i 5. Za veća oštećenja i rasušene kvrge korištene su daščice/letvice različitih dimenzija prema potrebi. Ukoliko su se u pukotini nalazili čavli, vađeni su ili ispravljeni pa kasnije vraćani u prvobitni položaj. I kod kvrga i kod letvica, odnosno furnira, pazilo se na smjer goda da bude odgovarajući dijelu daske u koji je umetnut. Pronađena su oštećenja u drvetu u obliku većih i manjih pukotina u daskama koja su nastala pored zabijenih čavala cijelom površinom i sa obje strane vrata zbog velike gustoće zabijanih čavala.

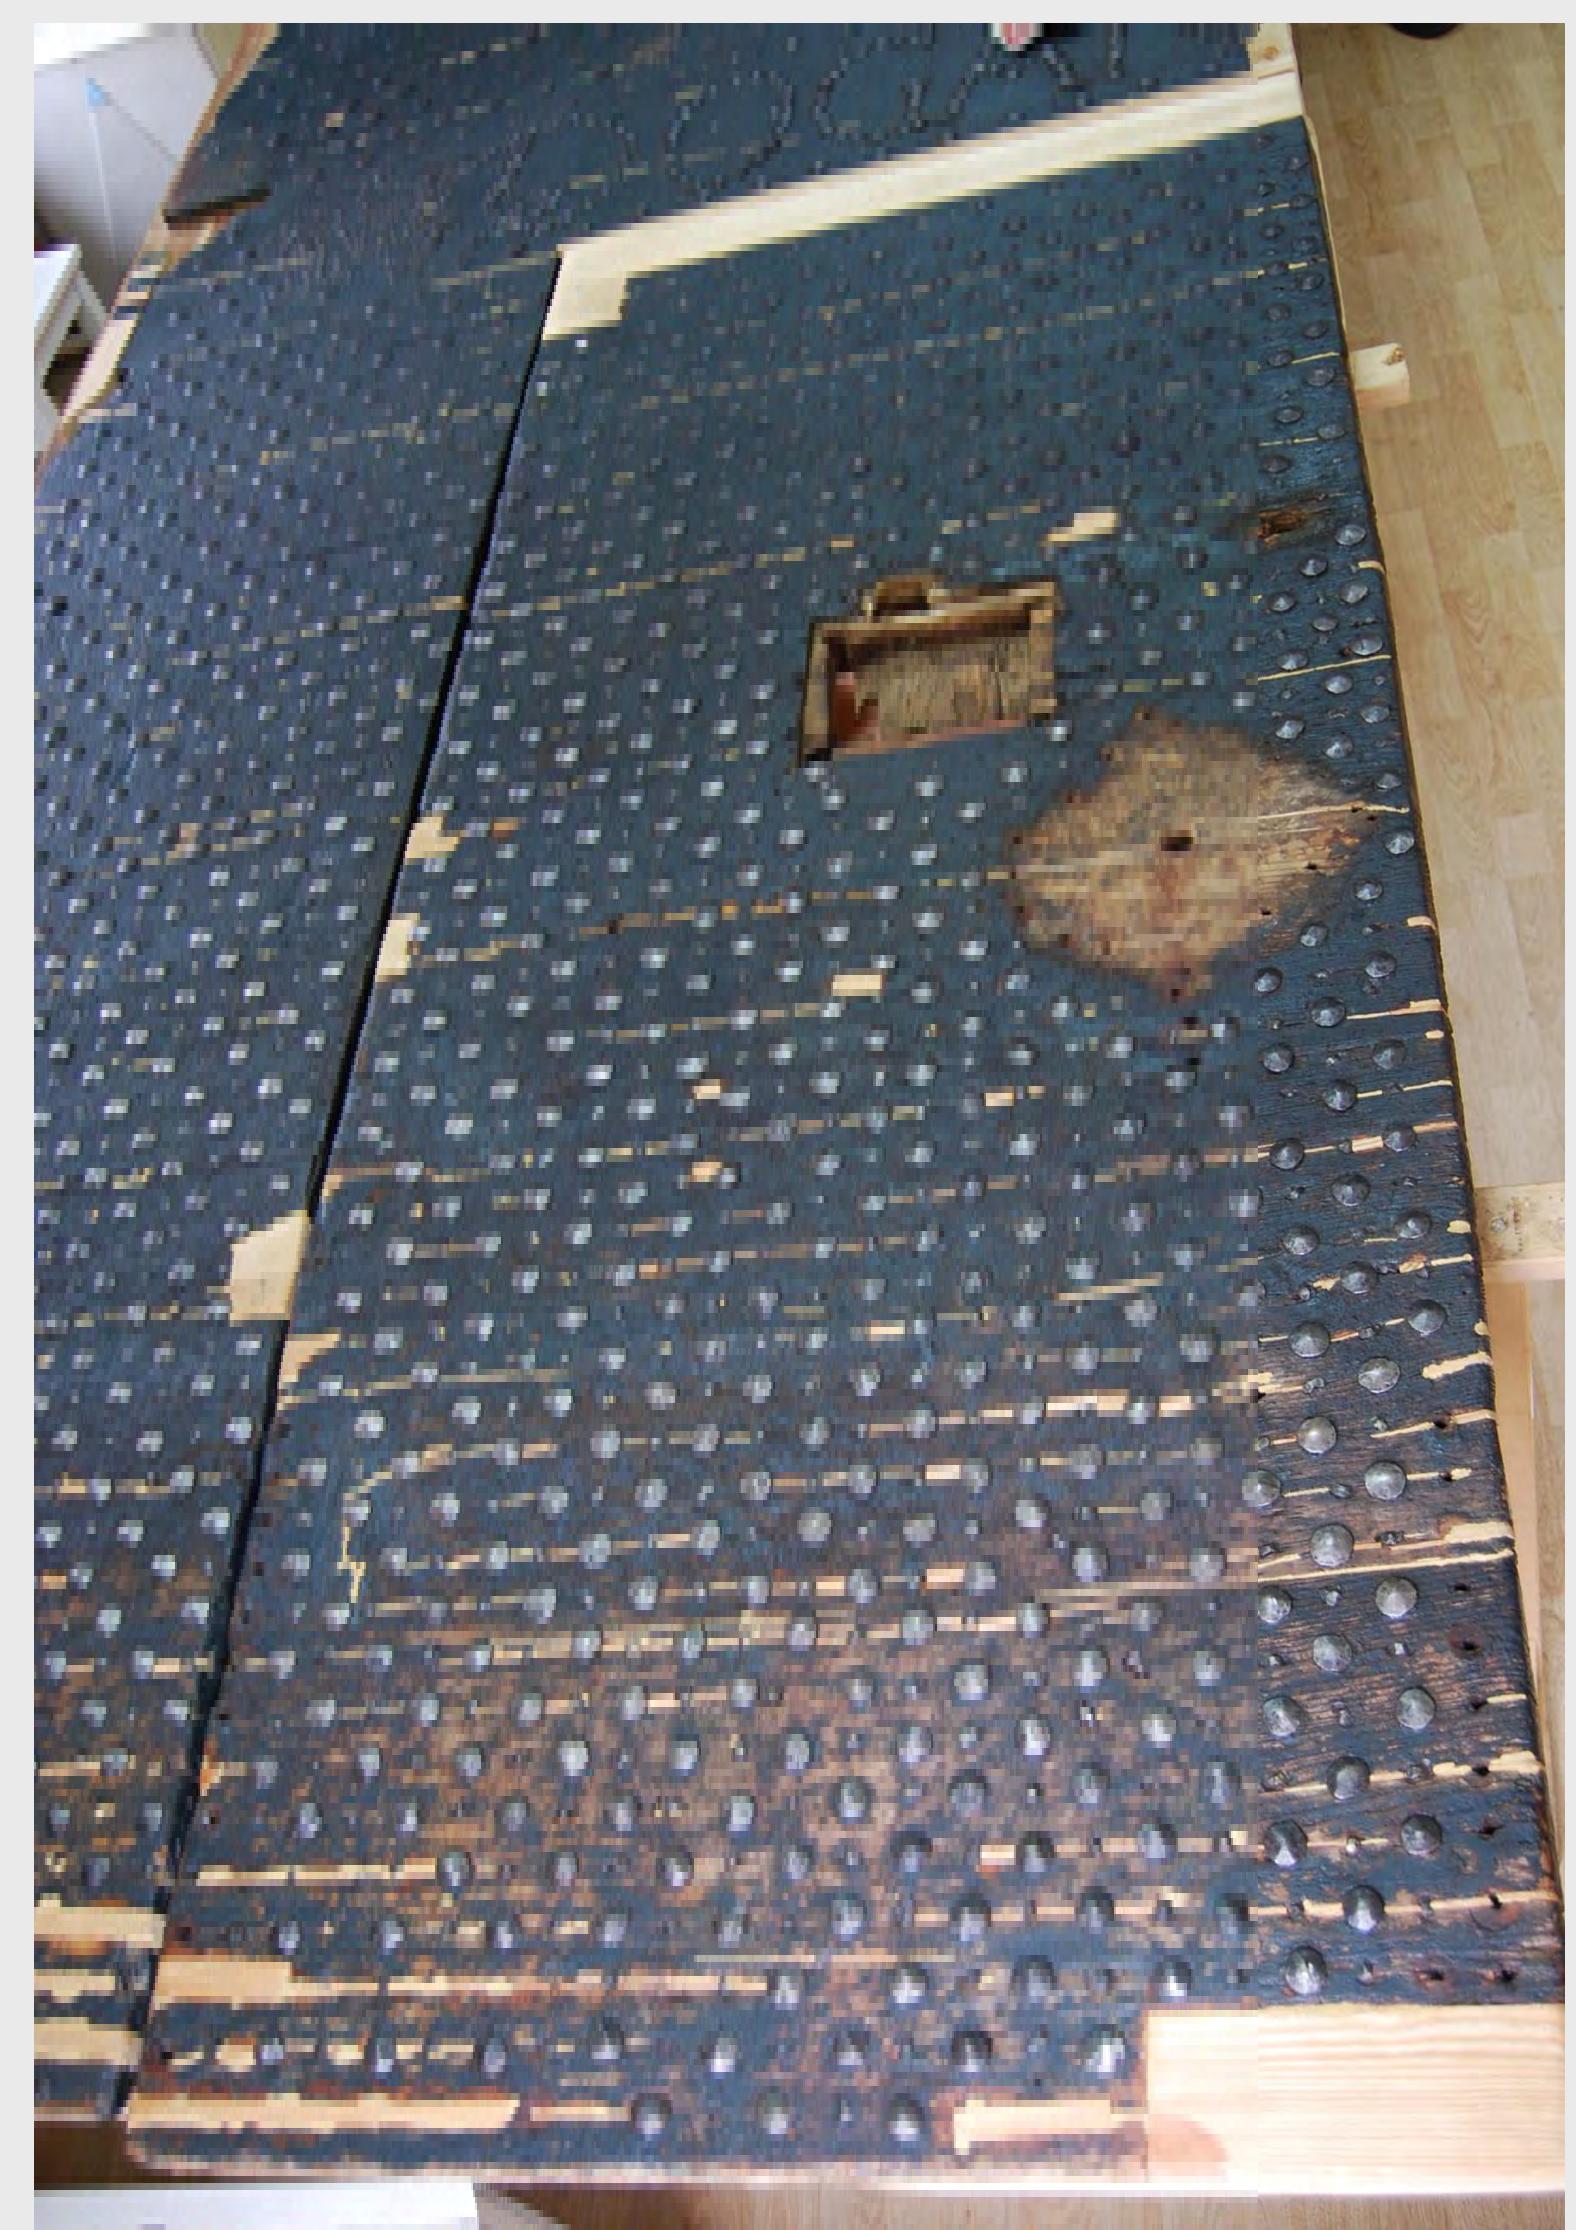
Slika 2. Pješačka vrata nakon umetanja drvenih dijelova i dodatnog zatvaranja spojeva kitom za drvo u fazi obrade kita.
