# IZLOŽBA VRATA PALAČE SPONZA DUBROVNIK

## Konzervatorsko - restauratorski radovi

*Palača Sponza, svibanj 2012.*

# KONZERVATORSKO - RESTAURATORSKI RADOVI VRATA PALAČE SPONZA DUBROVNIK

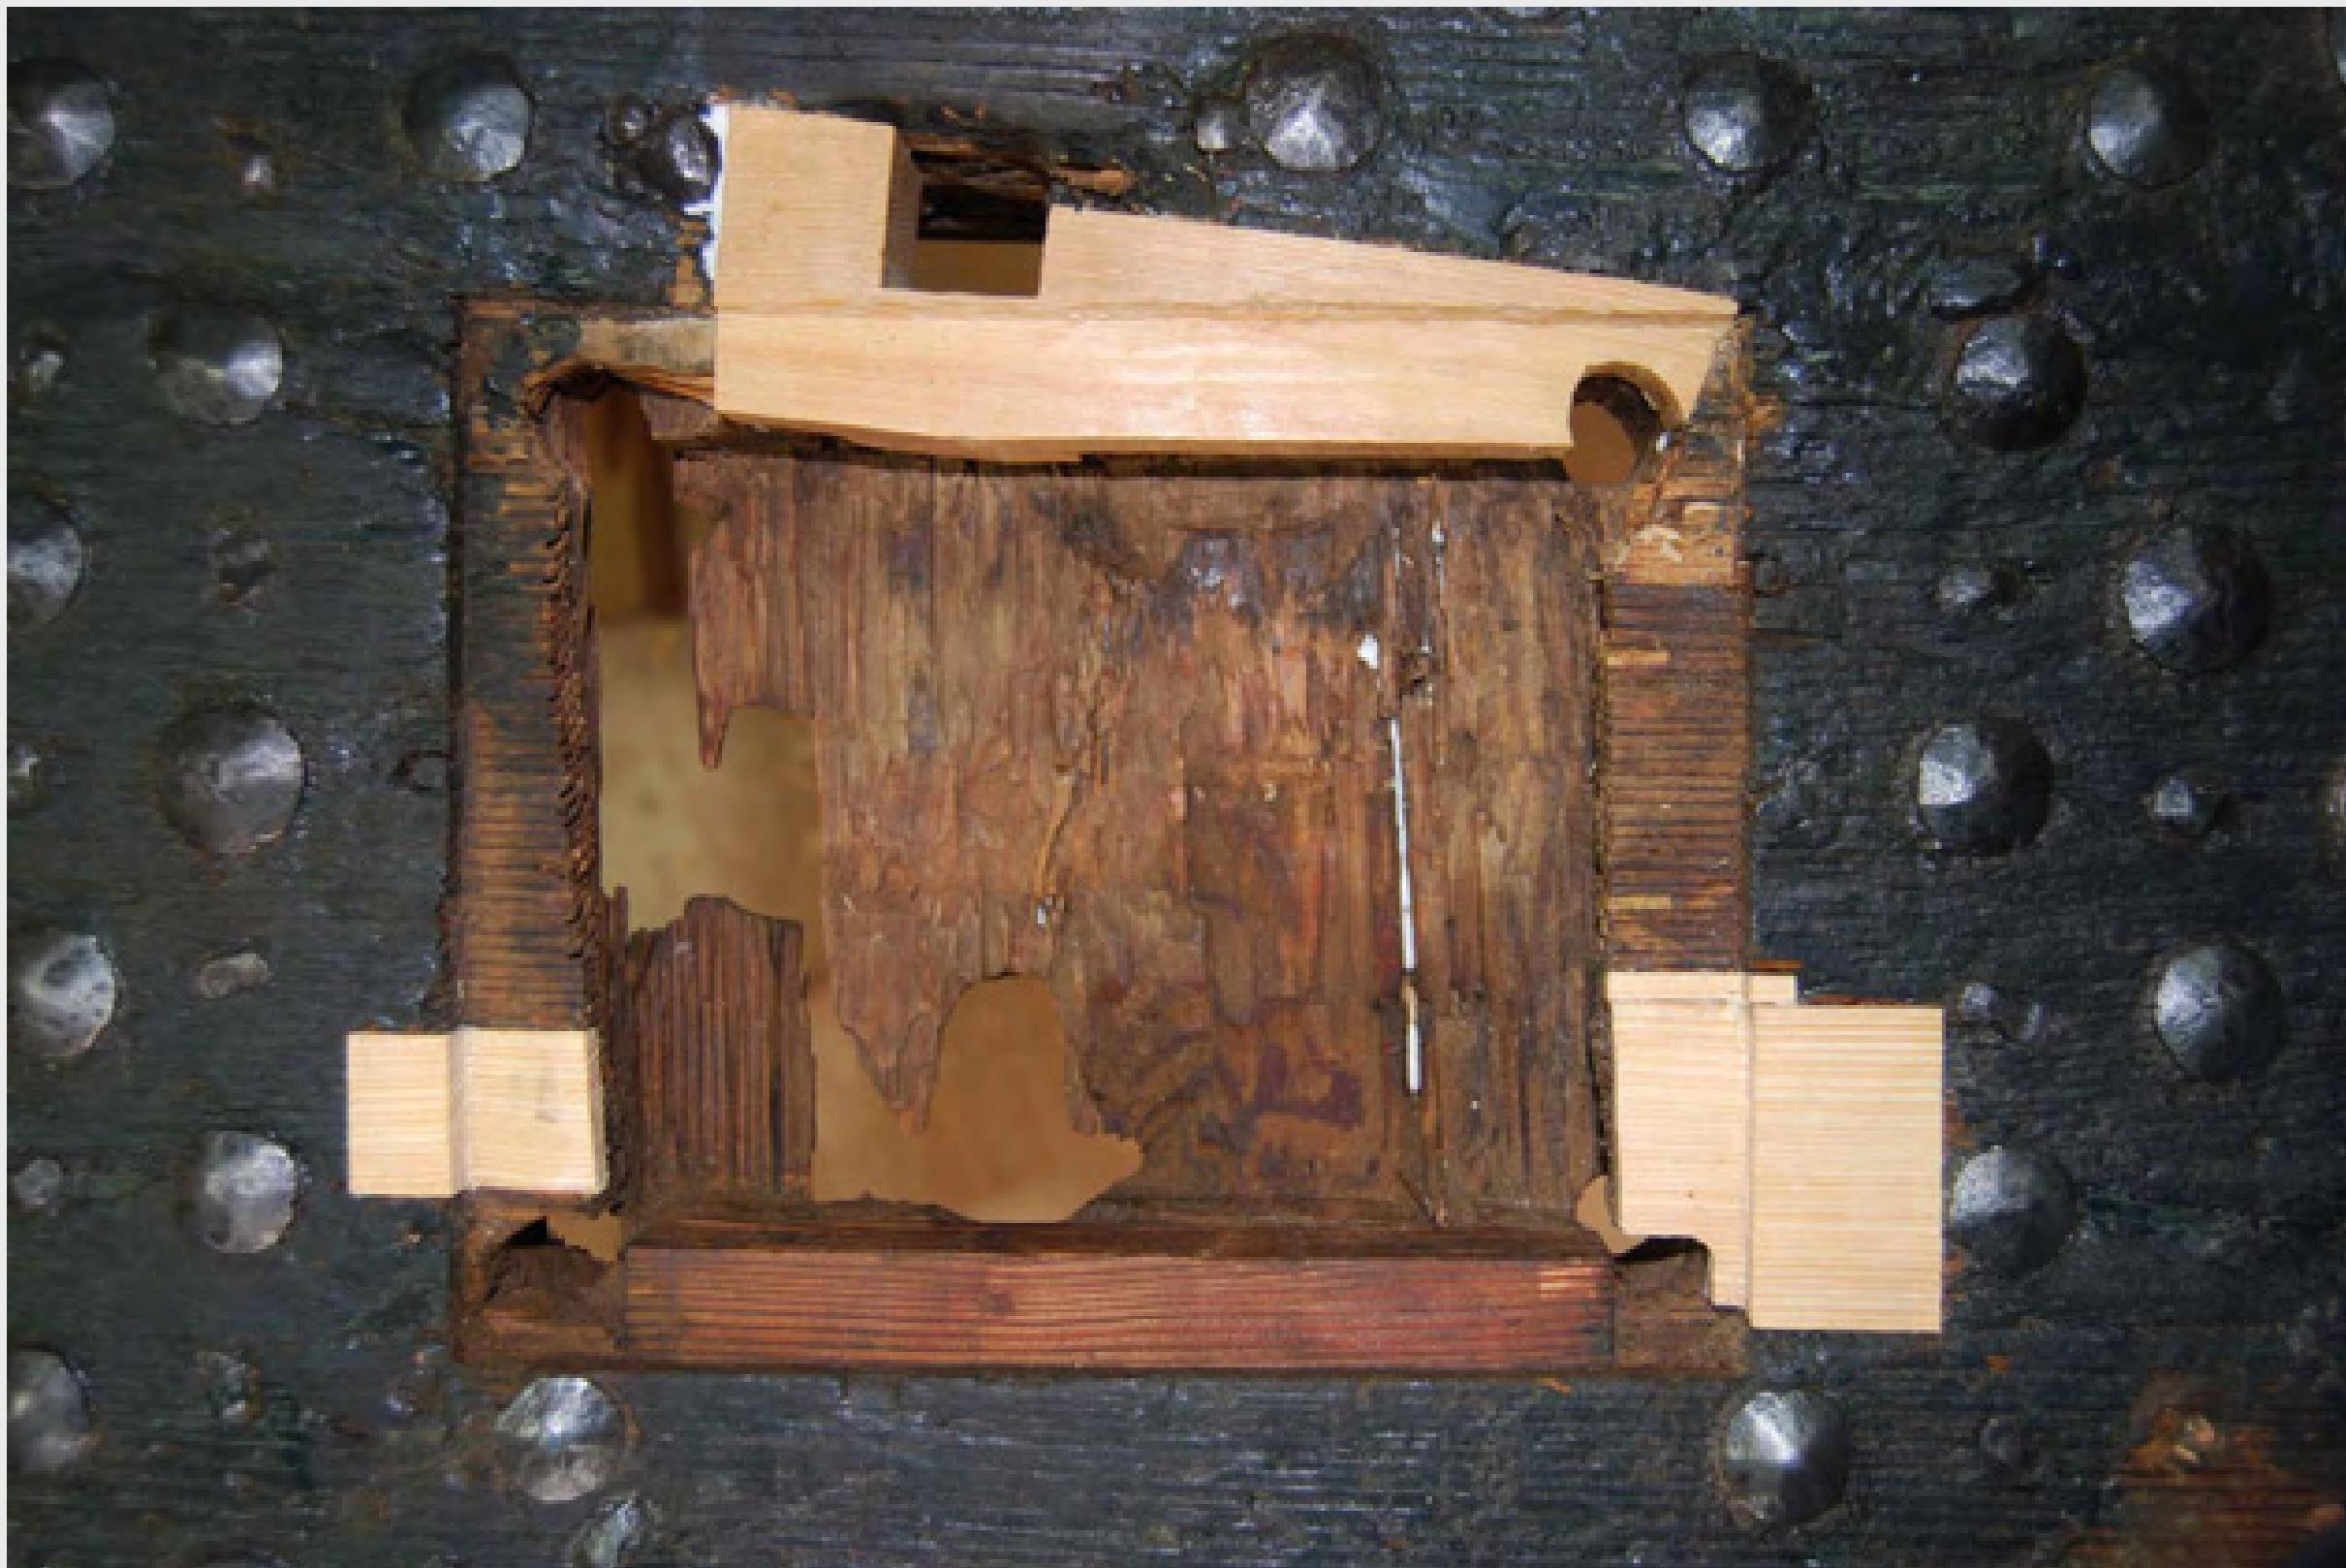
Slika 4. Izravnavanje donjih zona vrata i spajanje novih drvenih umetaka.

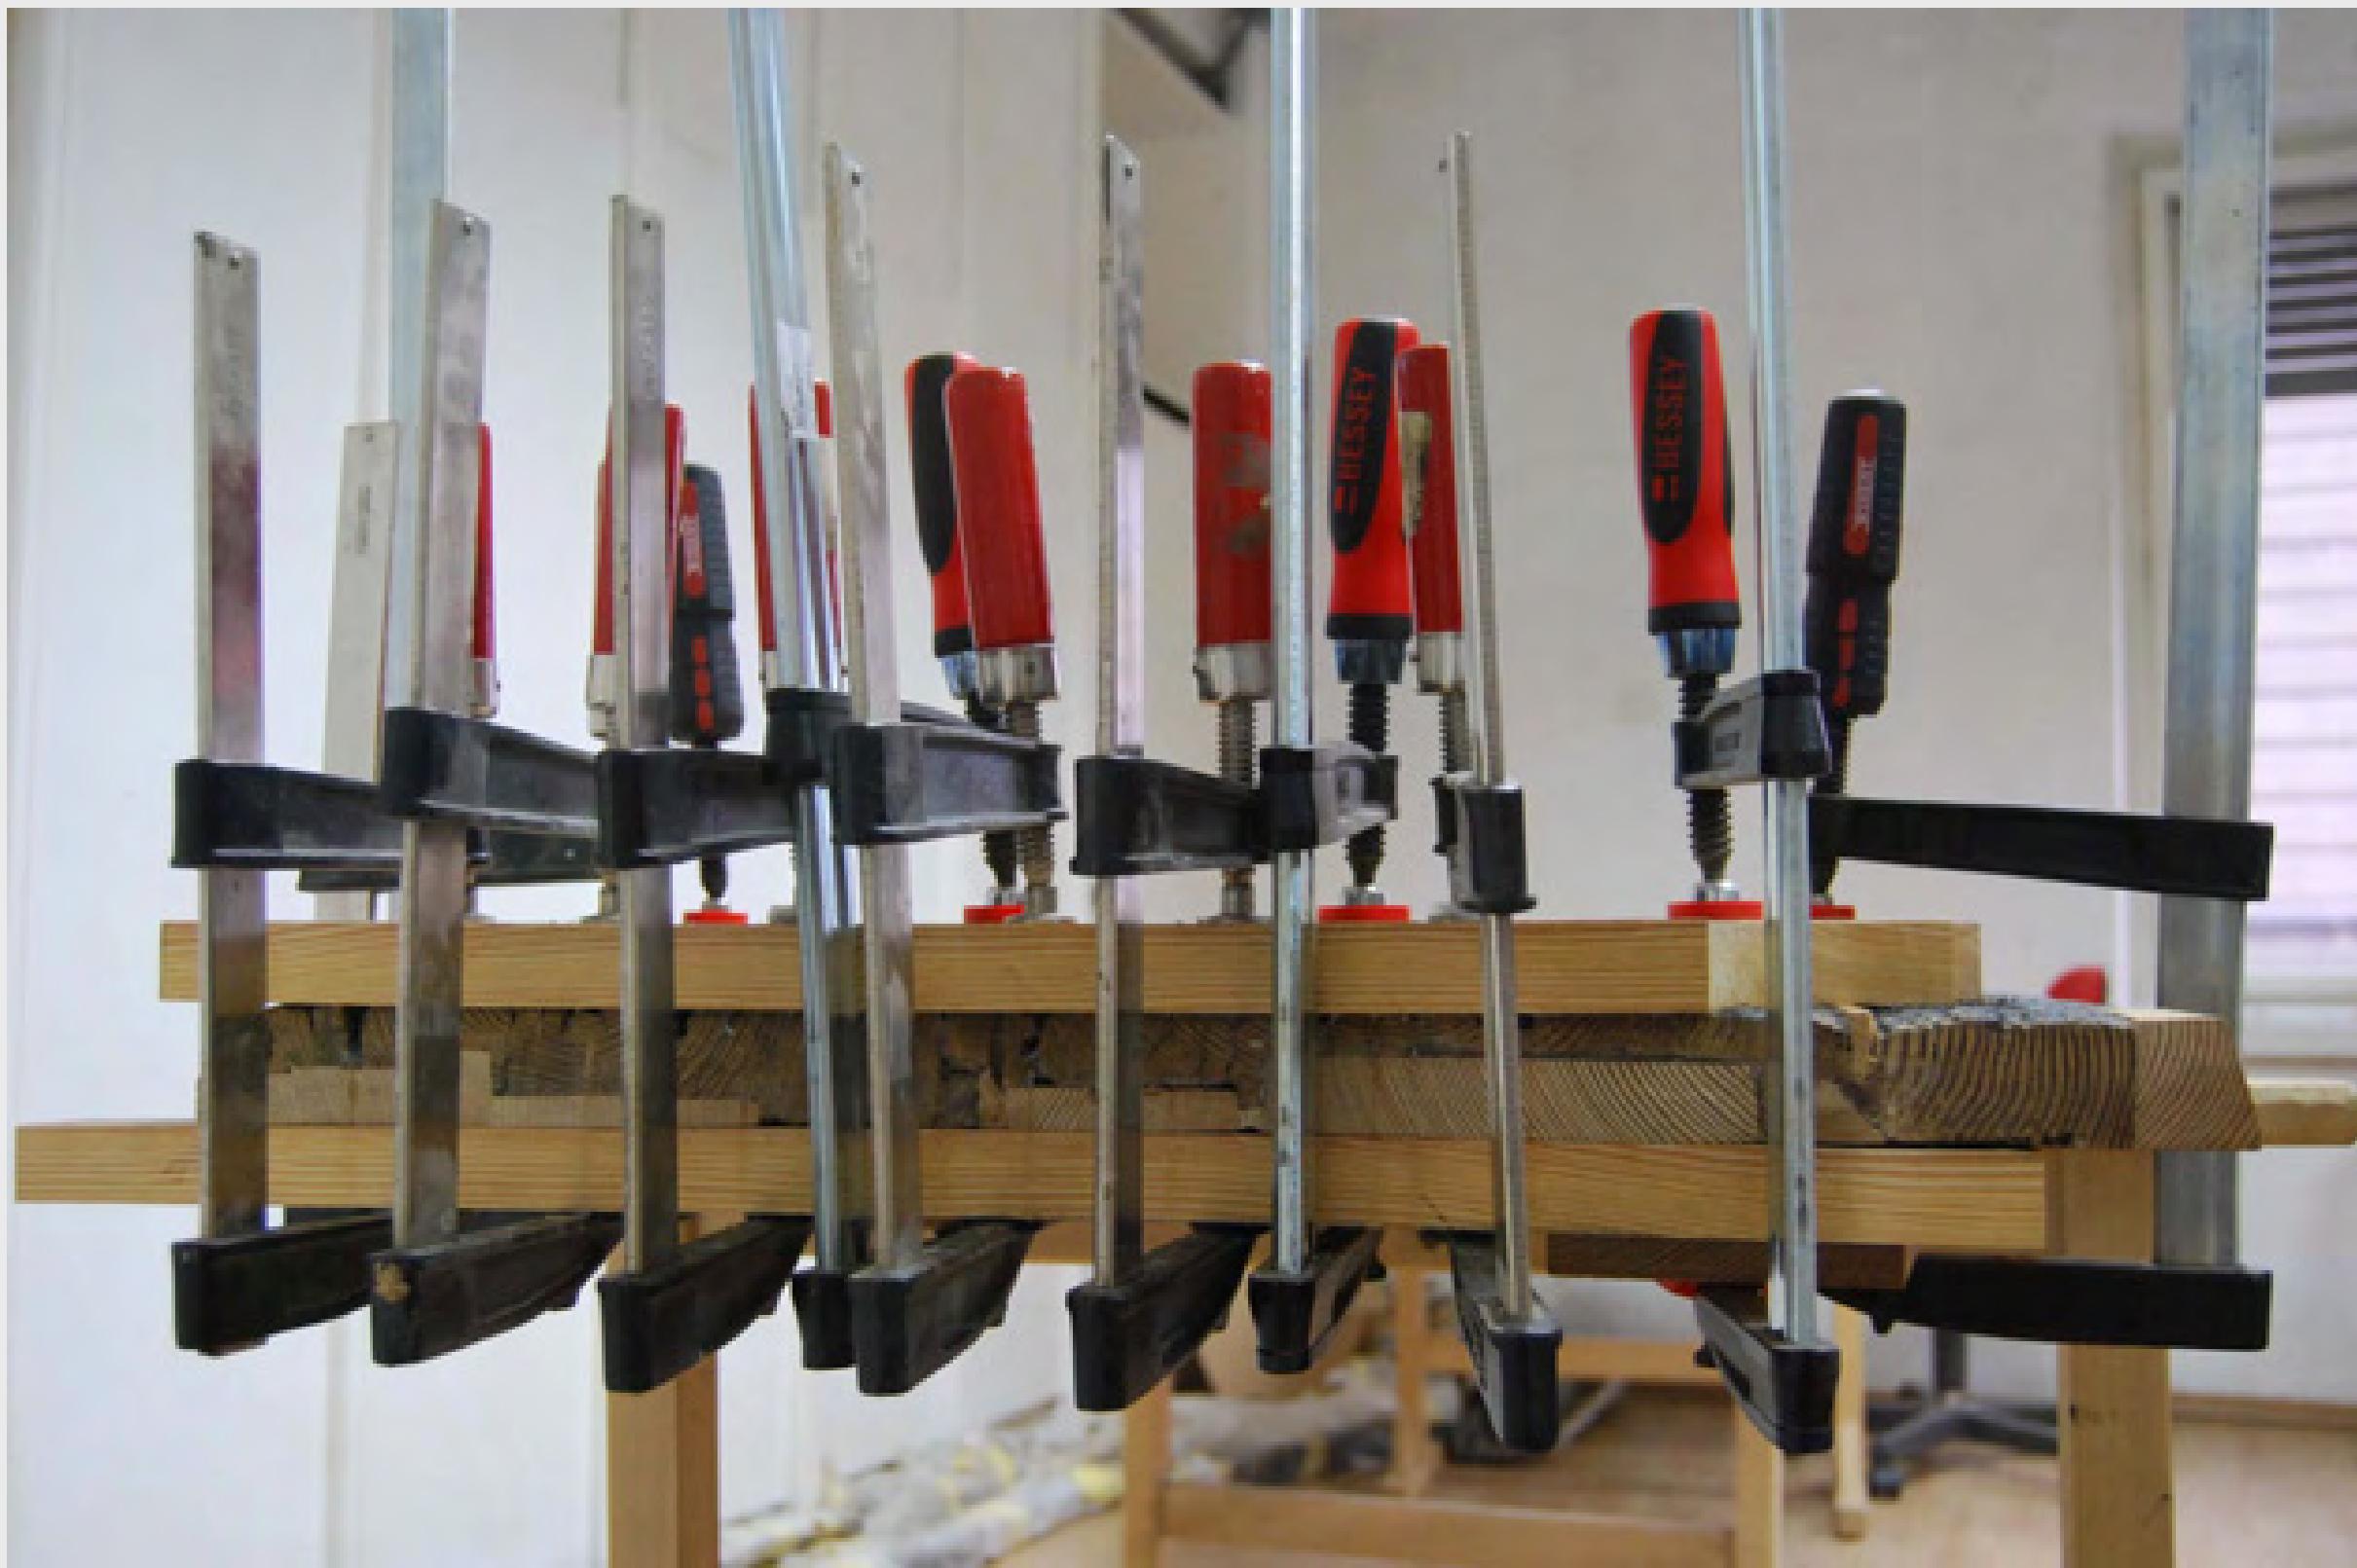
Slika 5. Završni izgled pješačkih vrata prije montiranja ukrasne ploče i kucala.

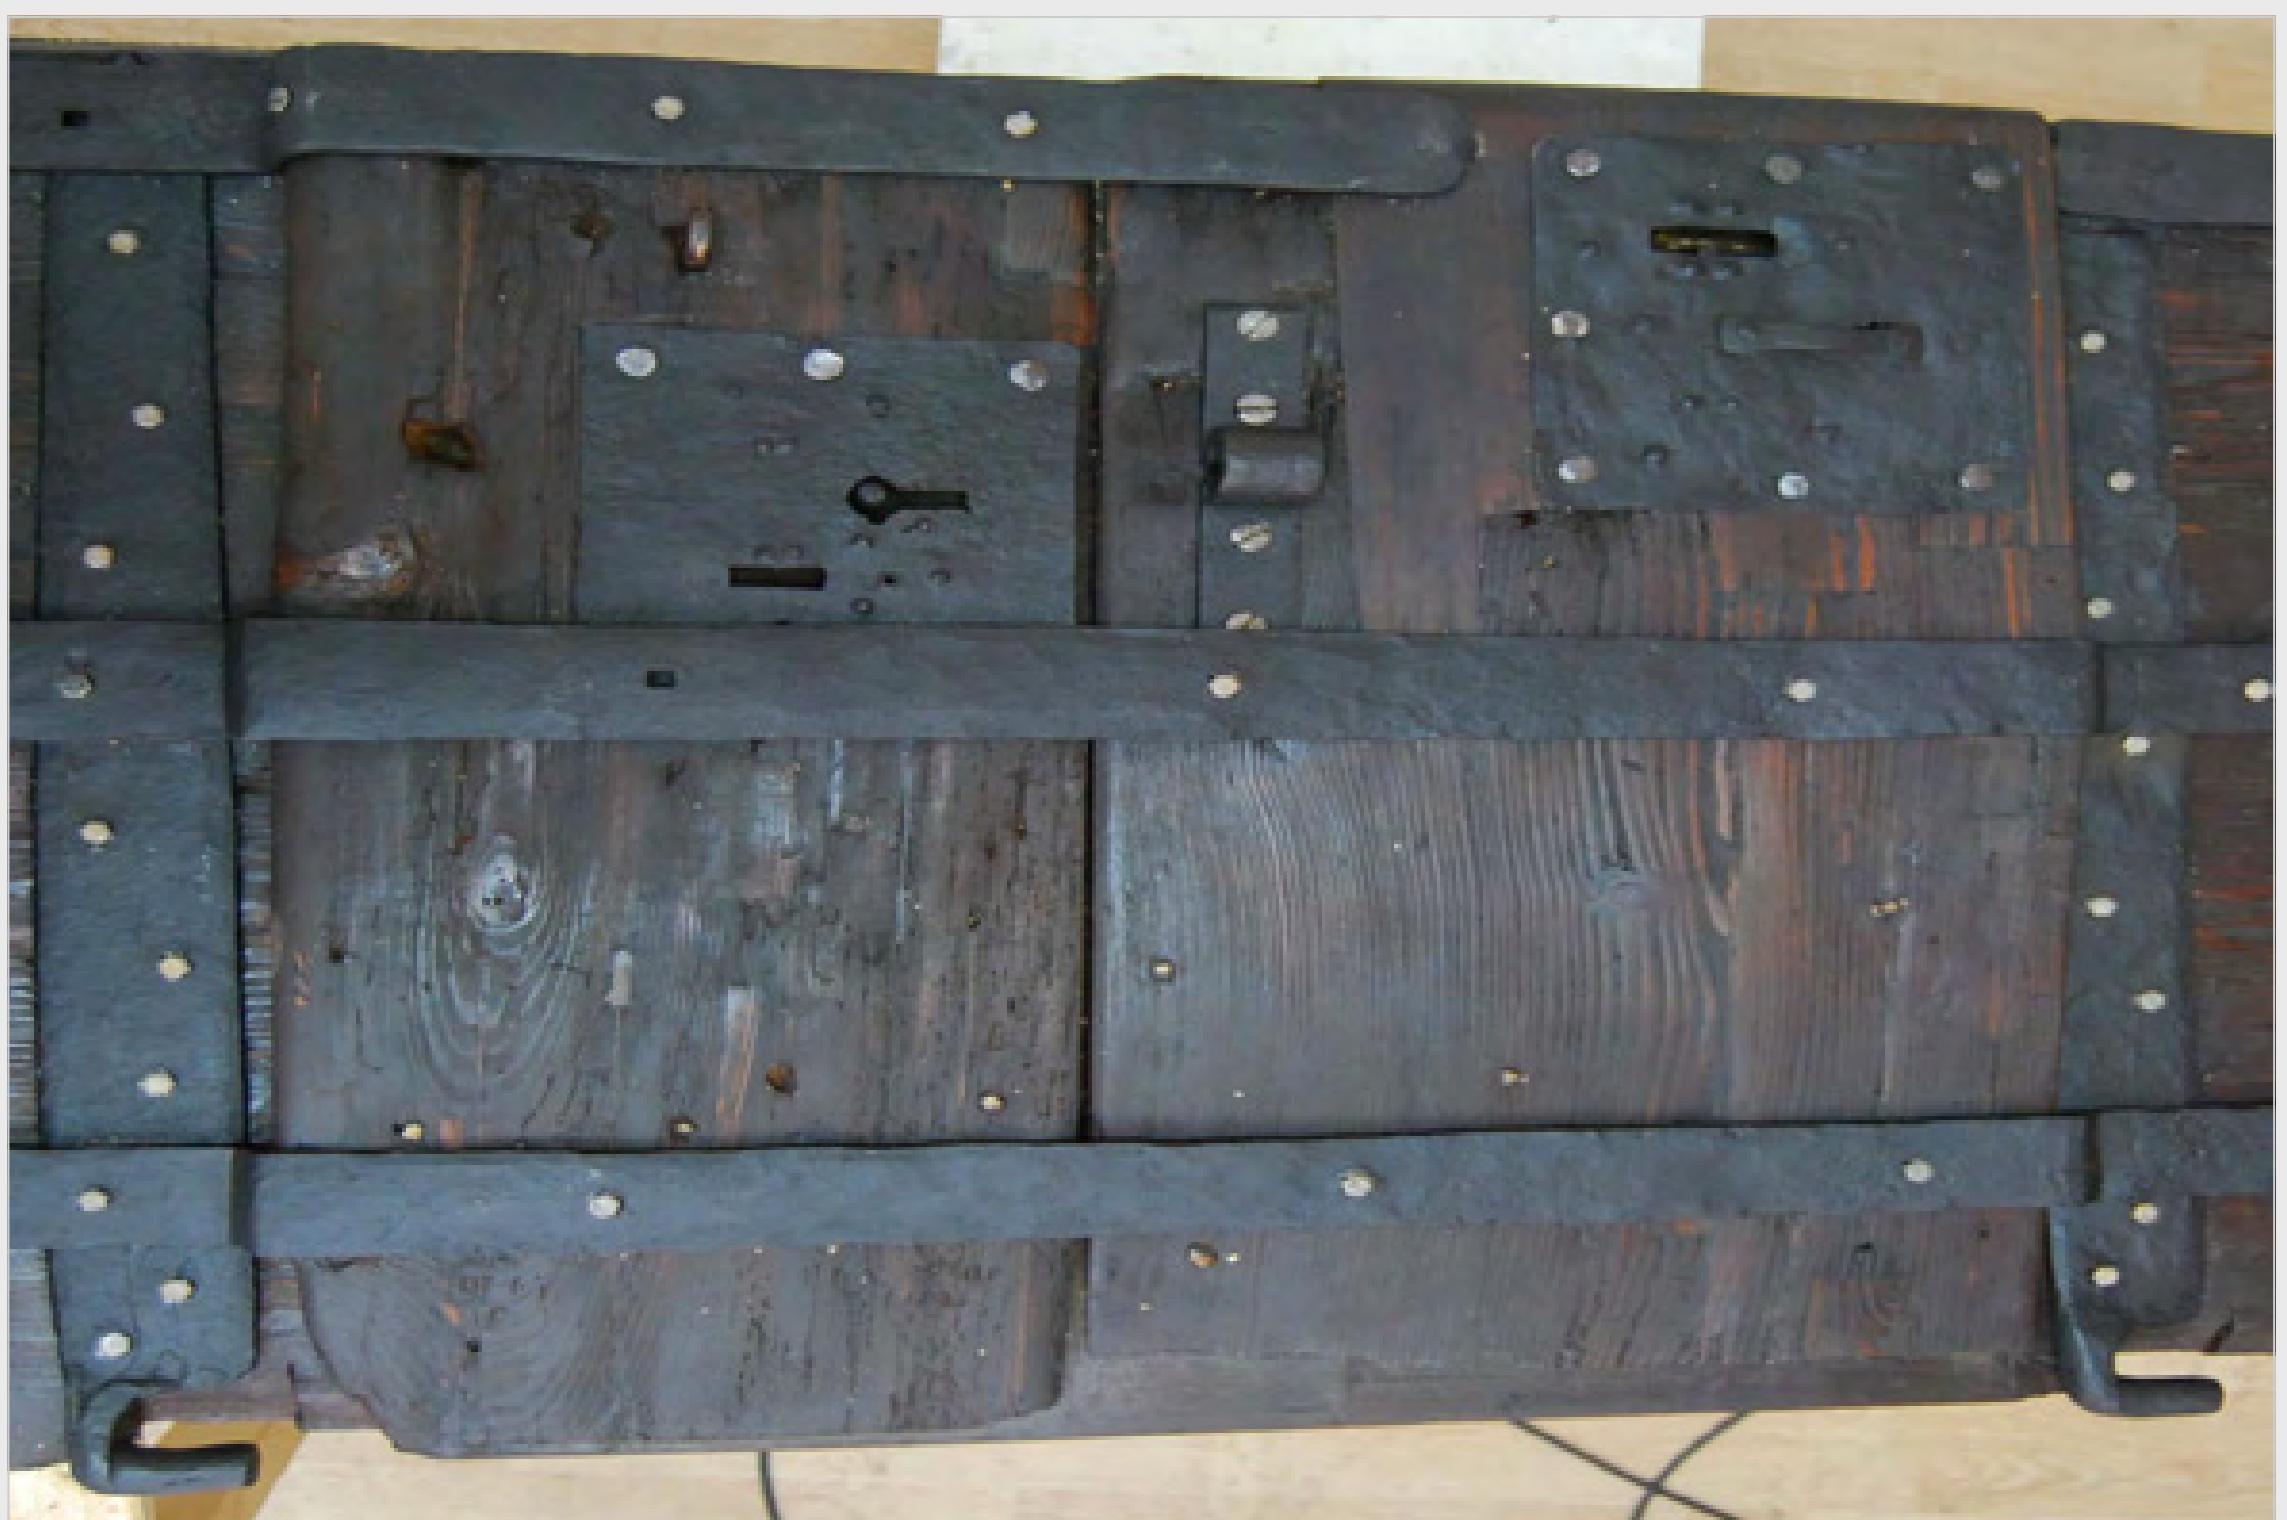
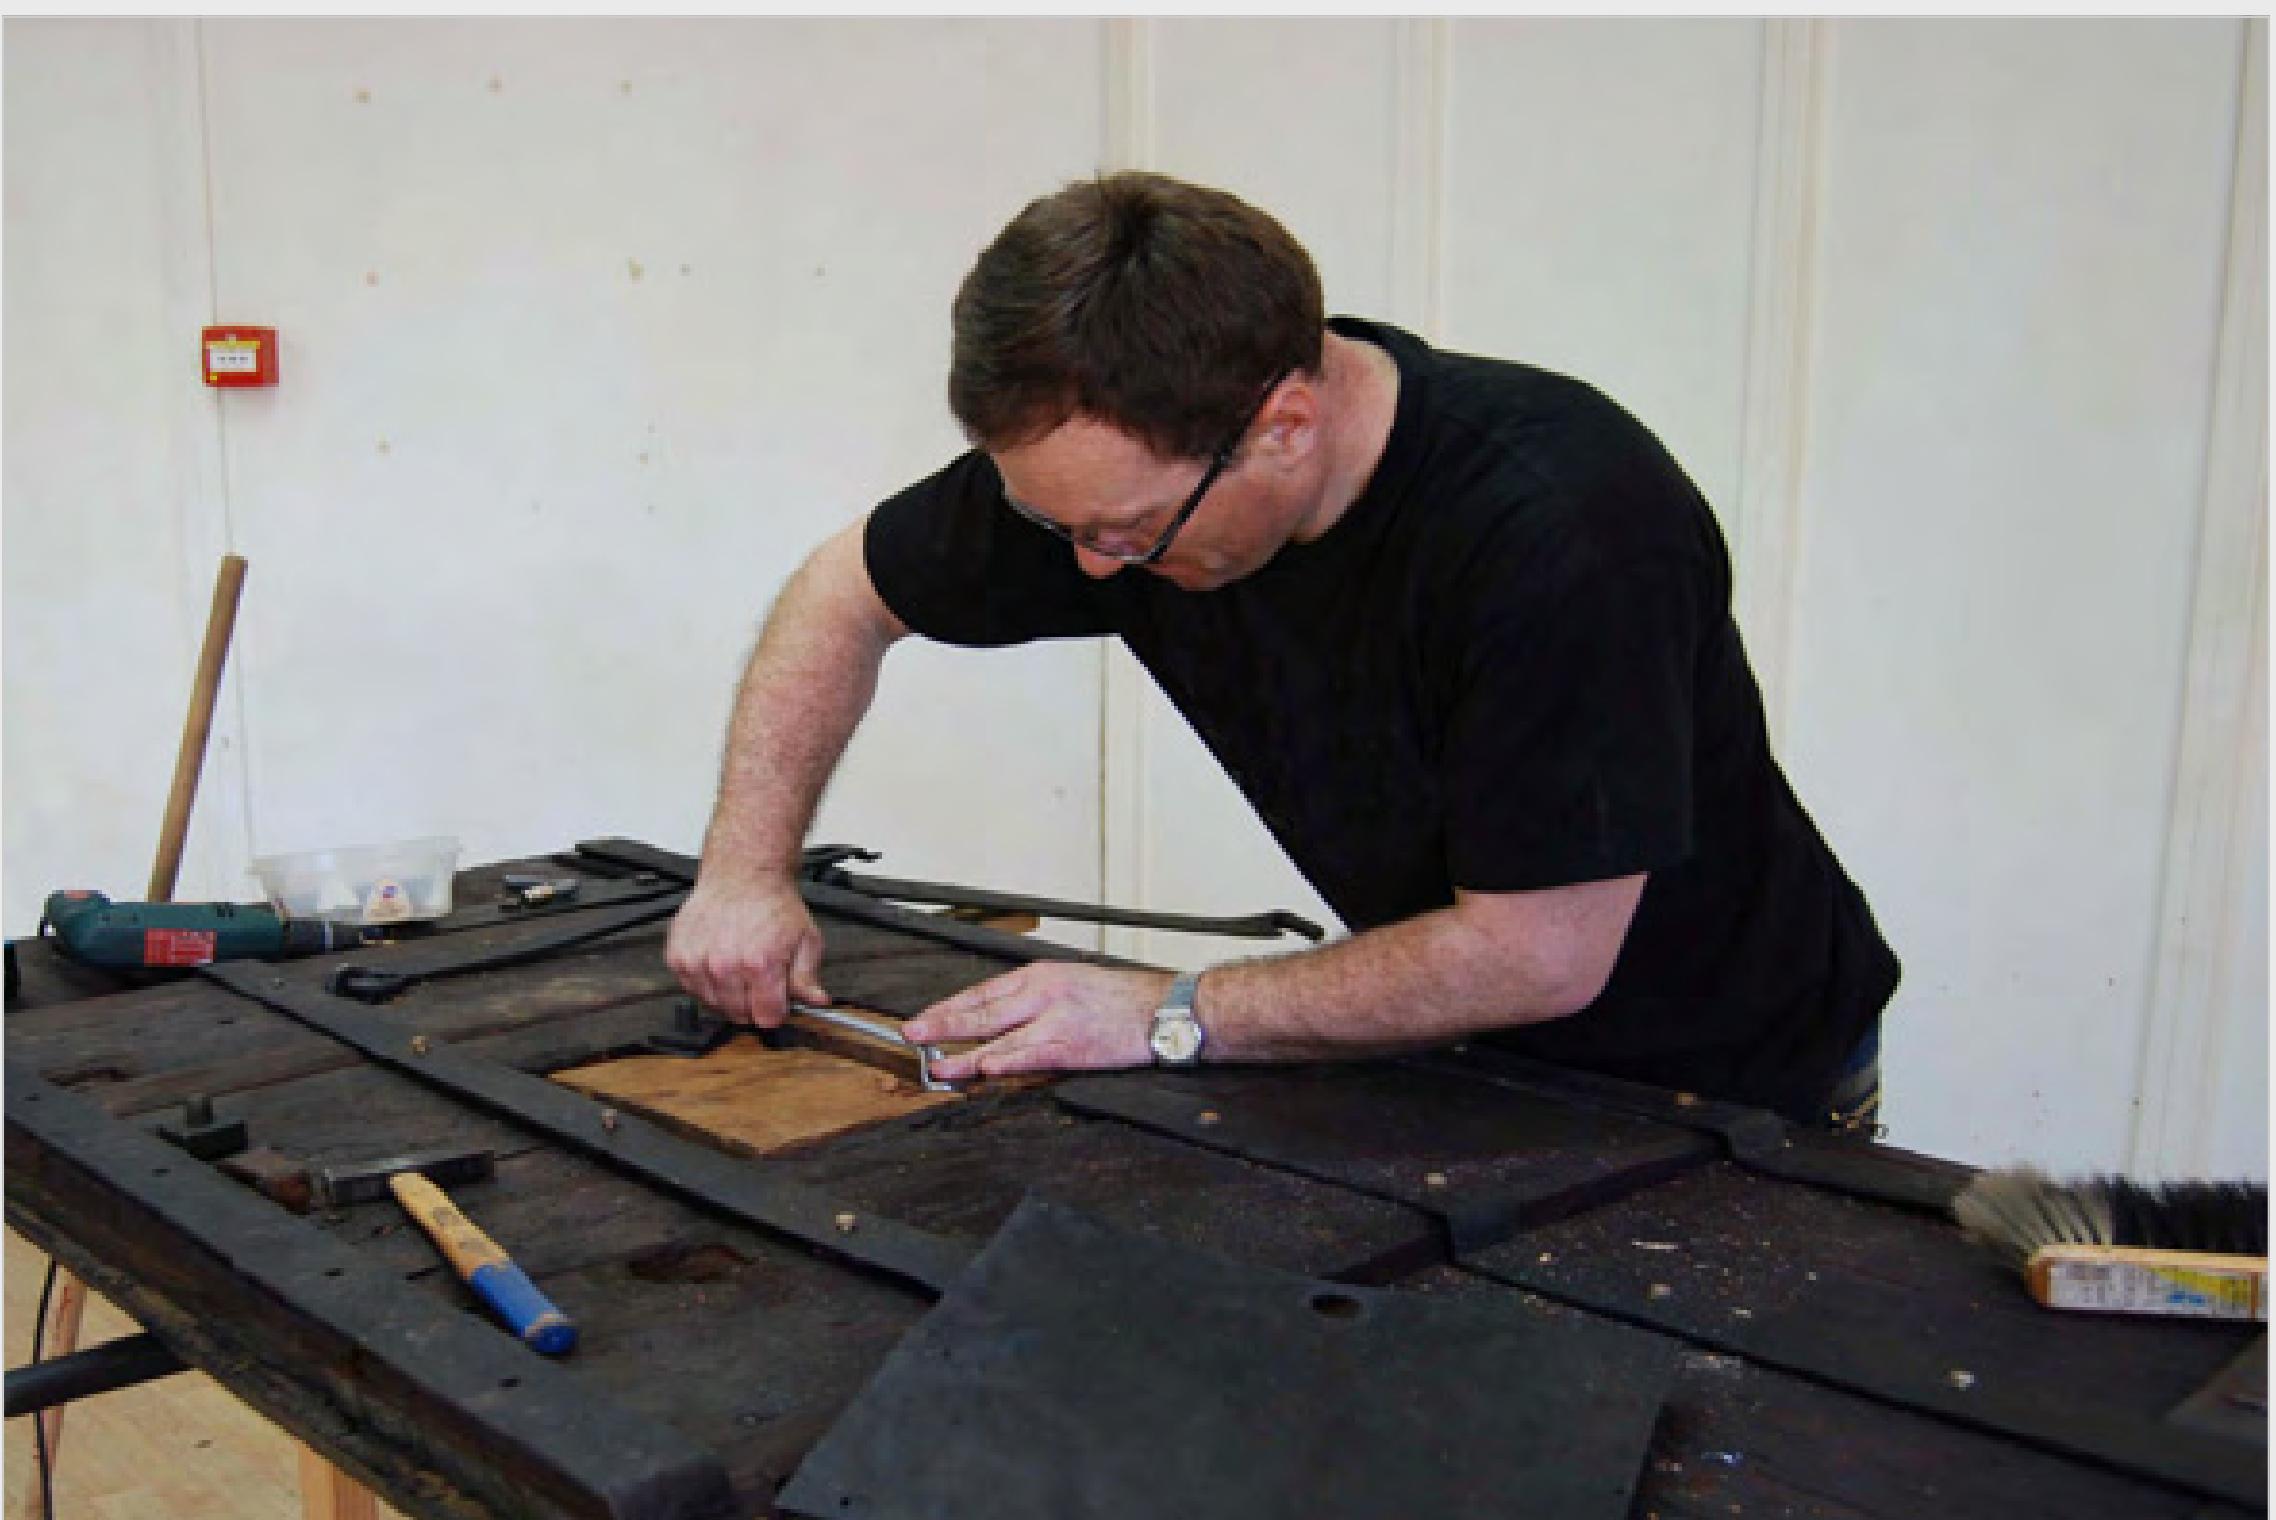
Slika 3 i 4. Vratno krilo s unutarnje strane tijekom montiranja okova brava.

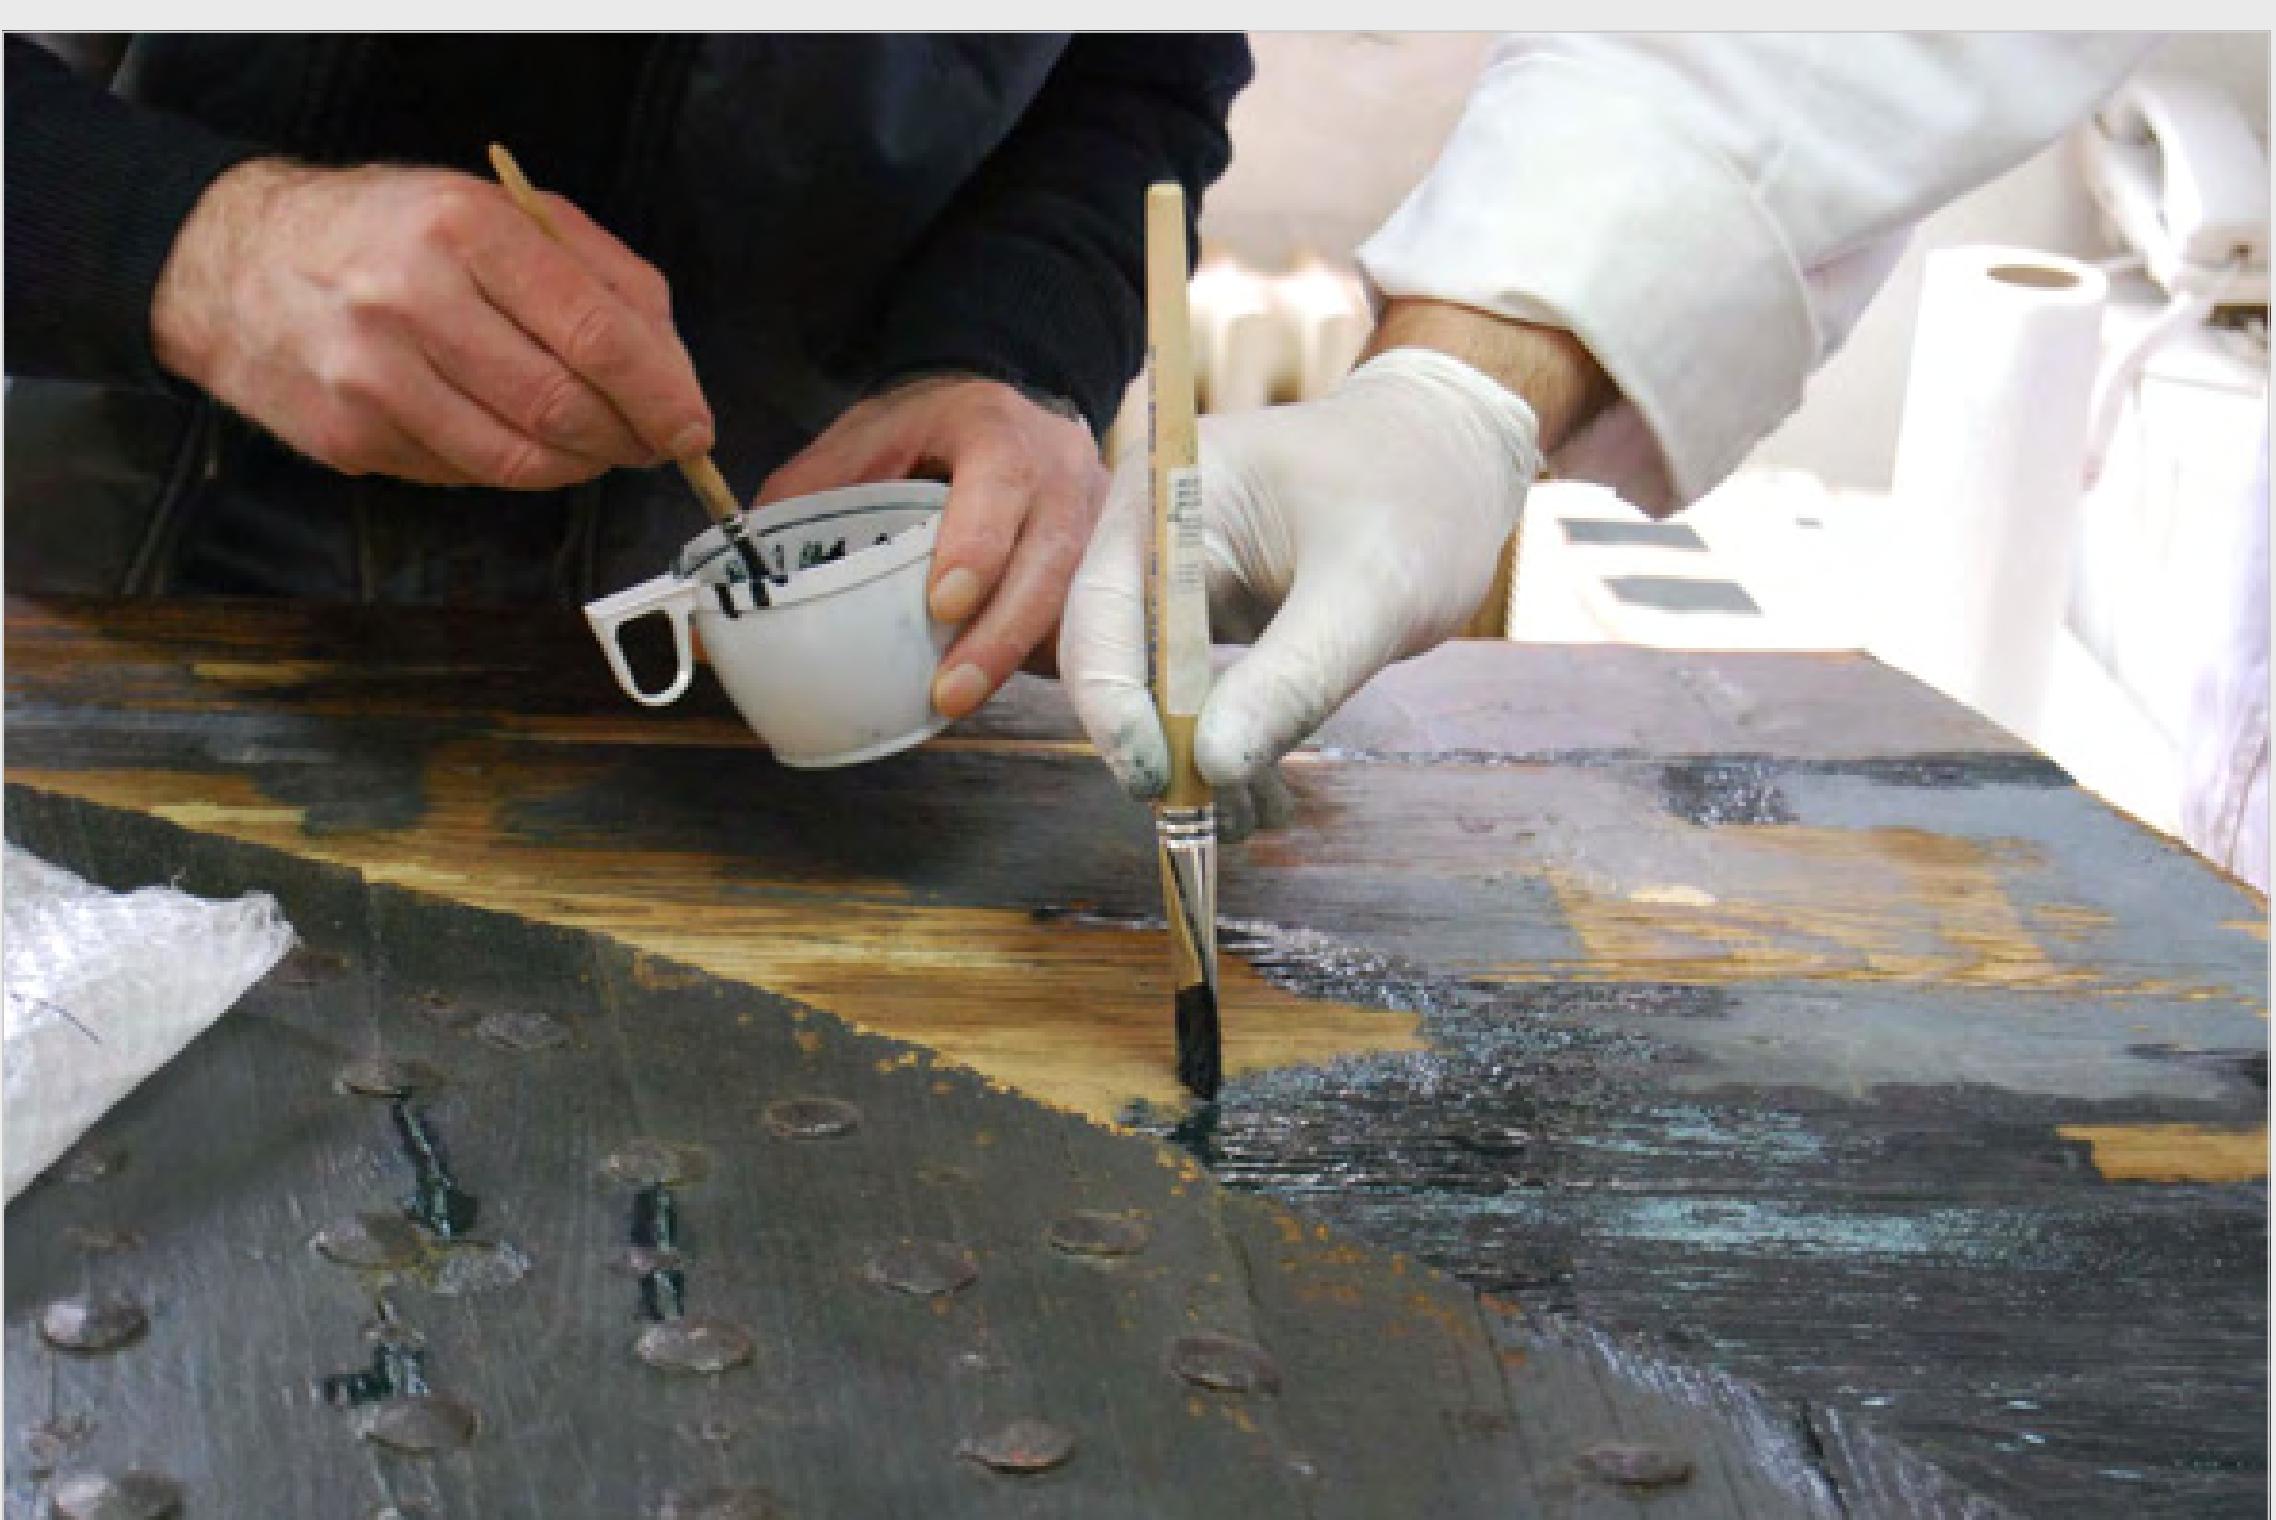
Slika 5. Retuš oštećenja na boji vrata. Konzervatorsko-restauratorski zahvat je reintegrirao cijelovitu površinu zadnjeg povijesnog sloja.

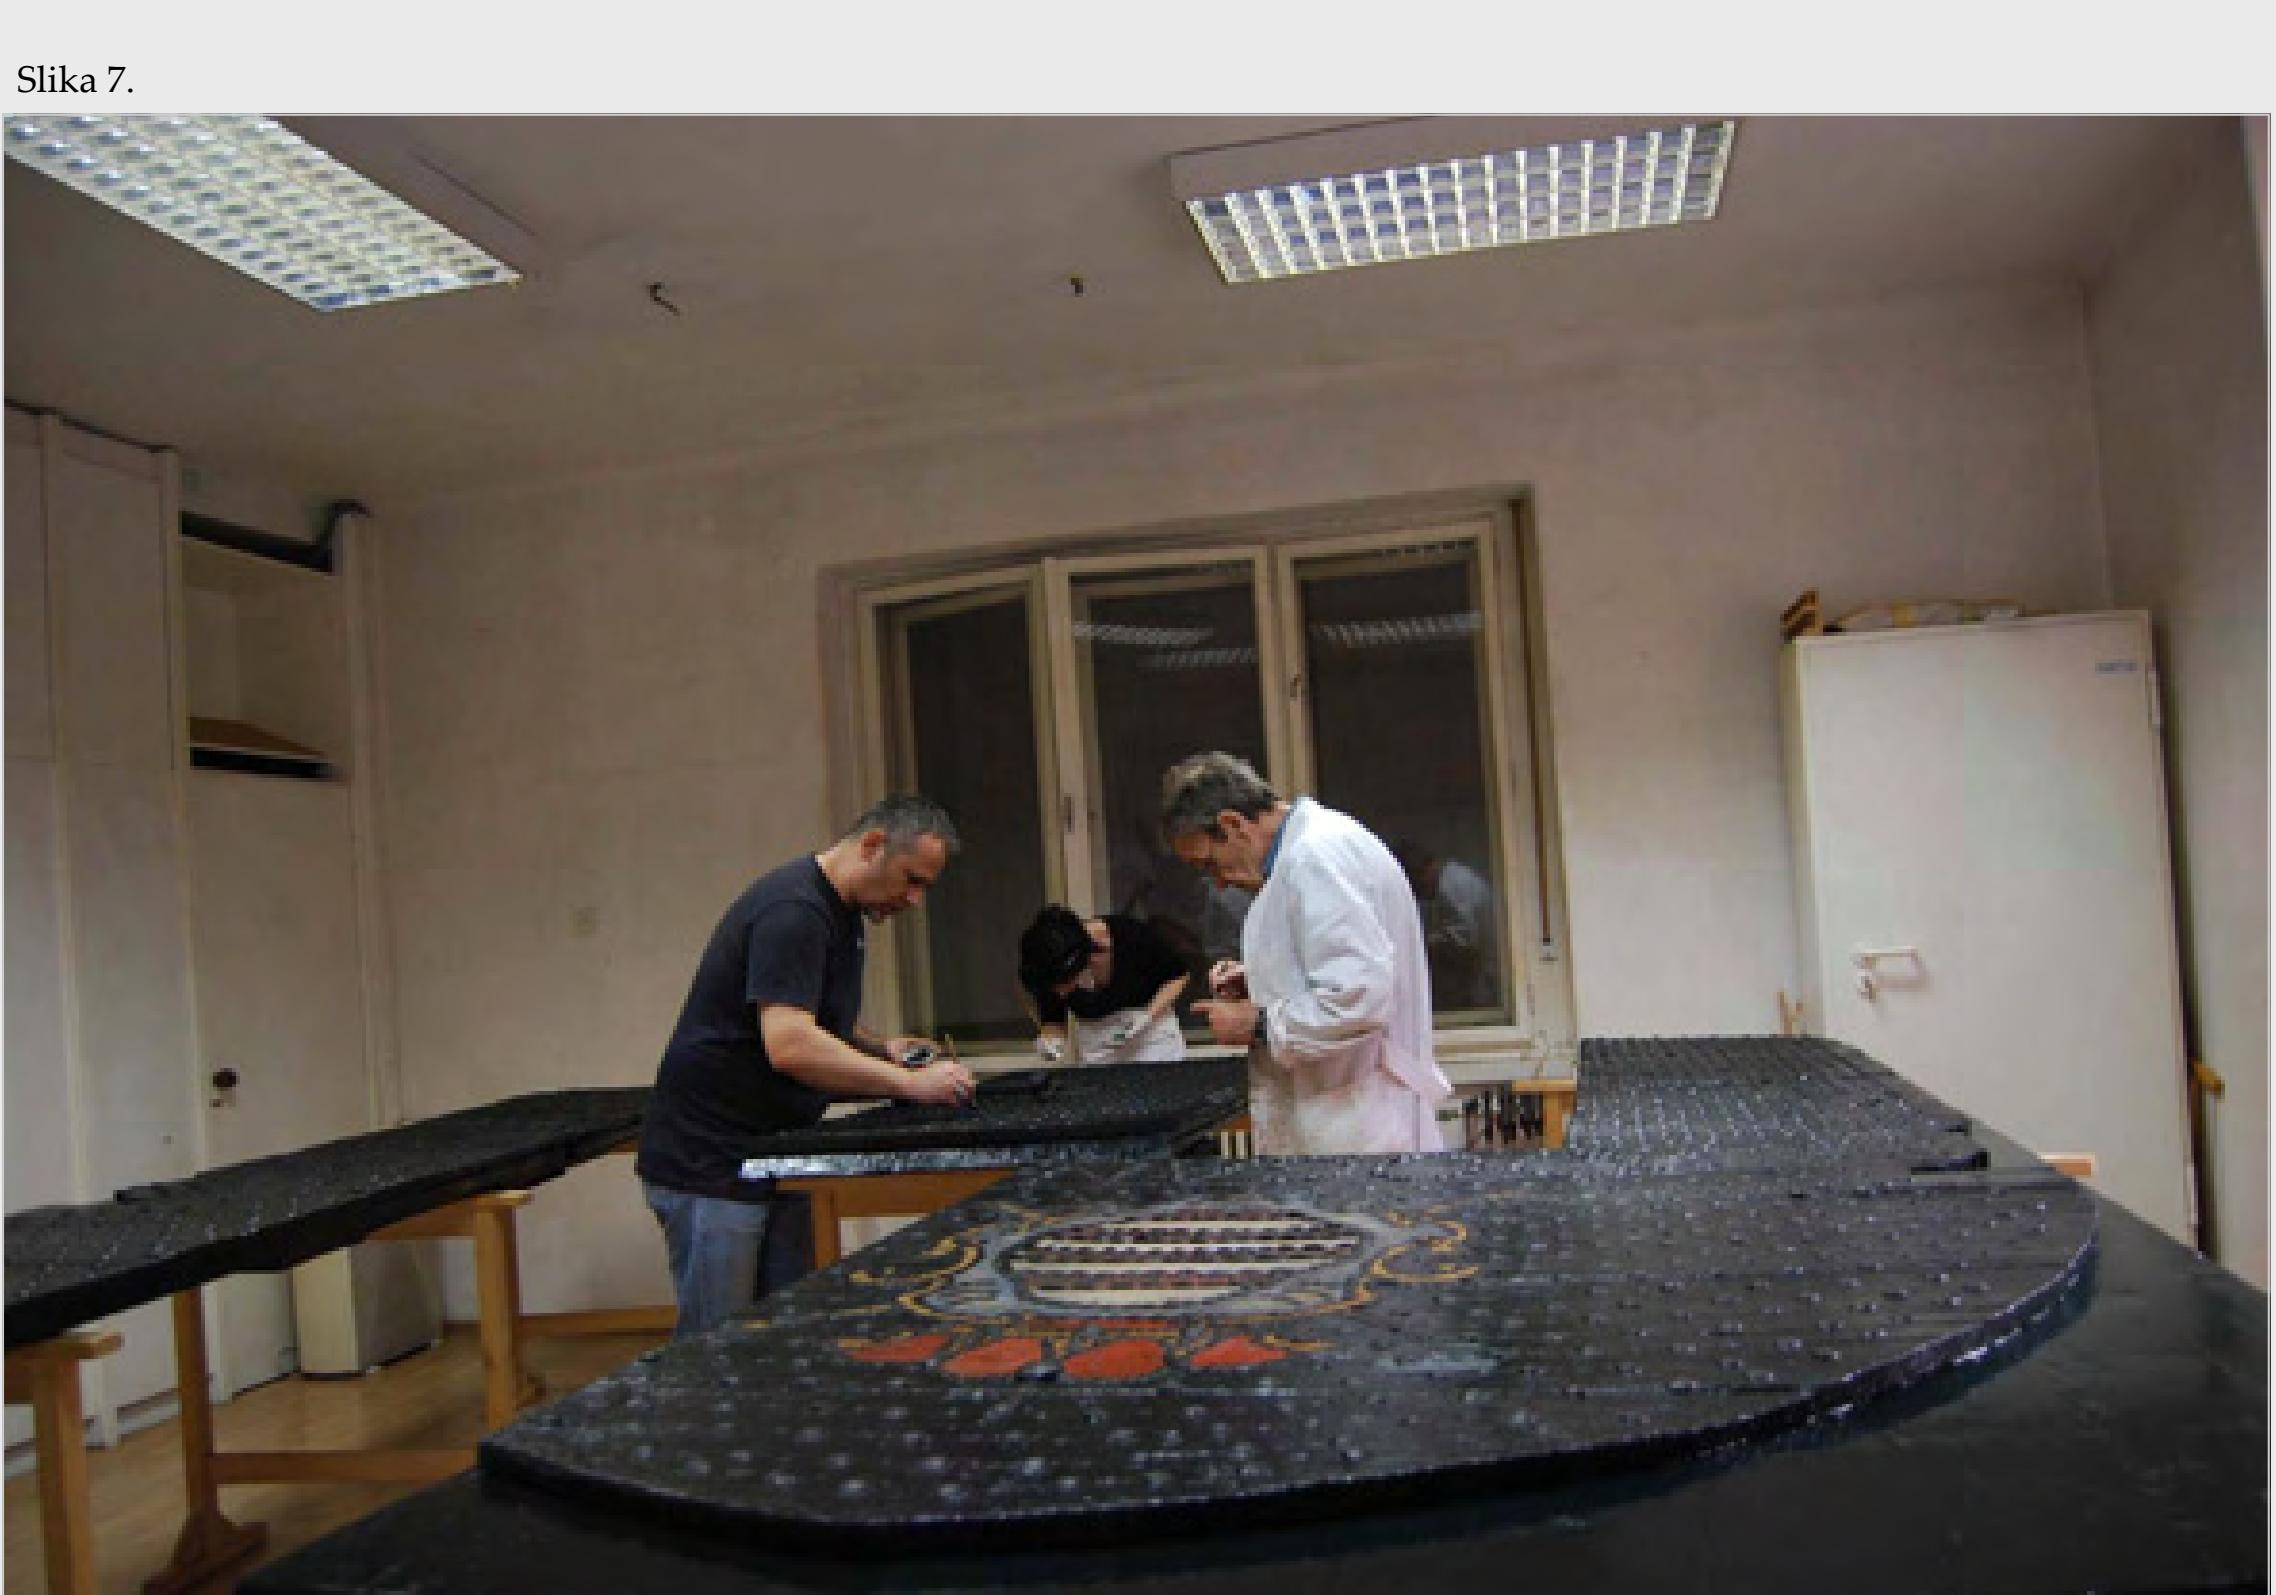
Slika 6 i 7. Zadnja faza cijelovitog zahvata prikazana je premazivanje svakog pojedinog čavla sredstvom
