# IZLOŽBA VRATA PALAČE SPONZA DUBROVNIK

## Konzervatorsko - restauratorski radovi

*Palača Sponza, svibanj 2012.*

# KONZERVATORSKO - RESTAURATORSKI RADOVI VRATA PALAČE SPONZA DUBROVNIK

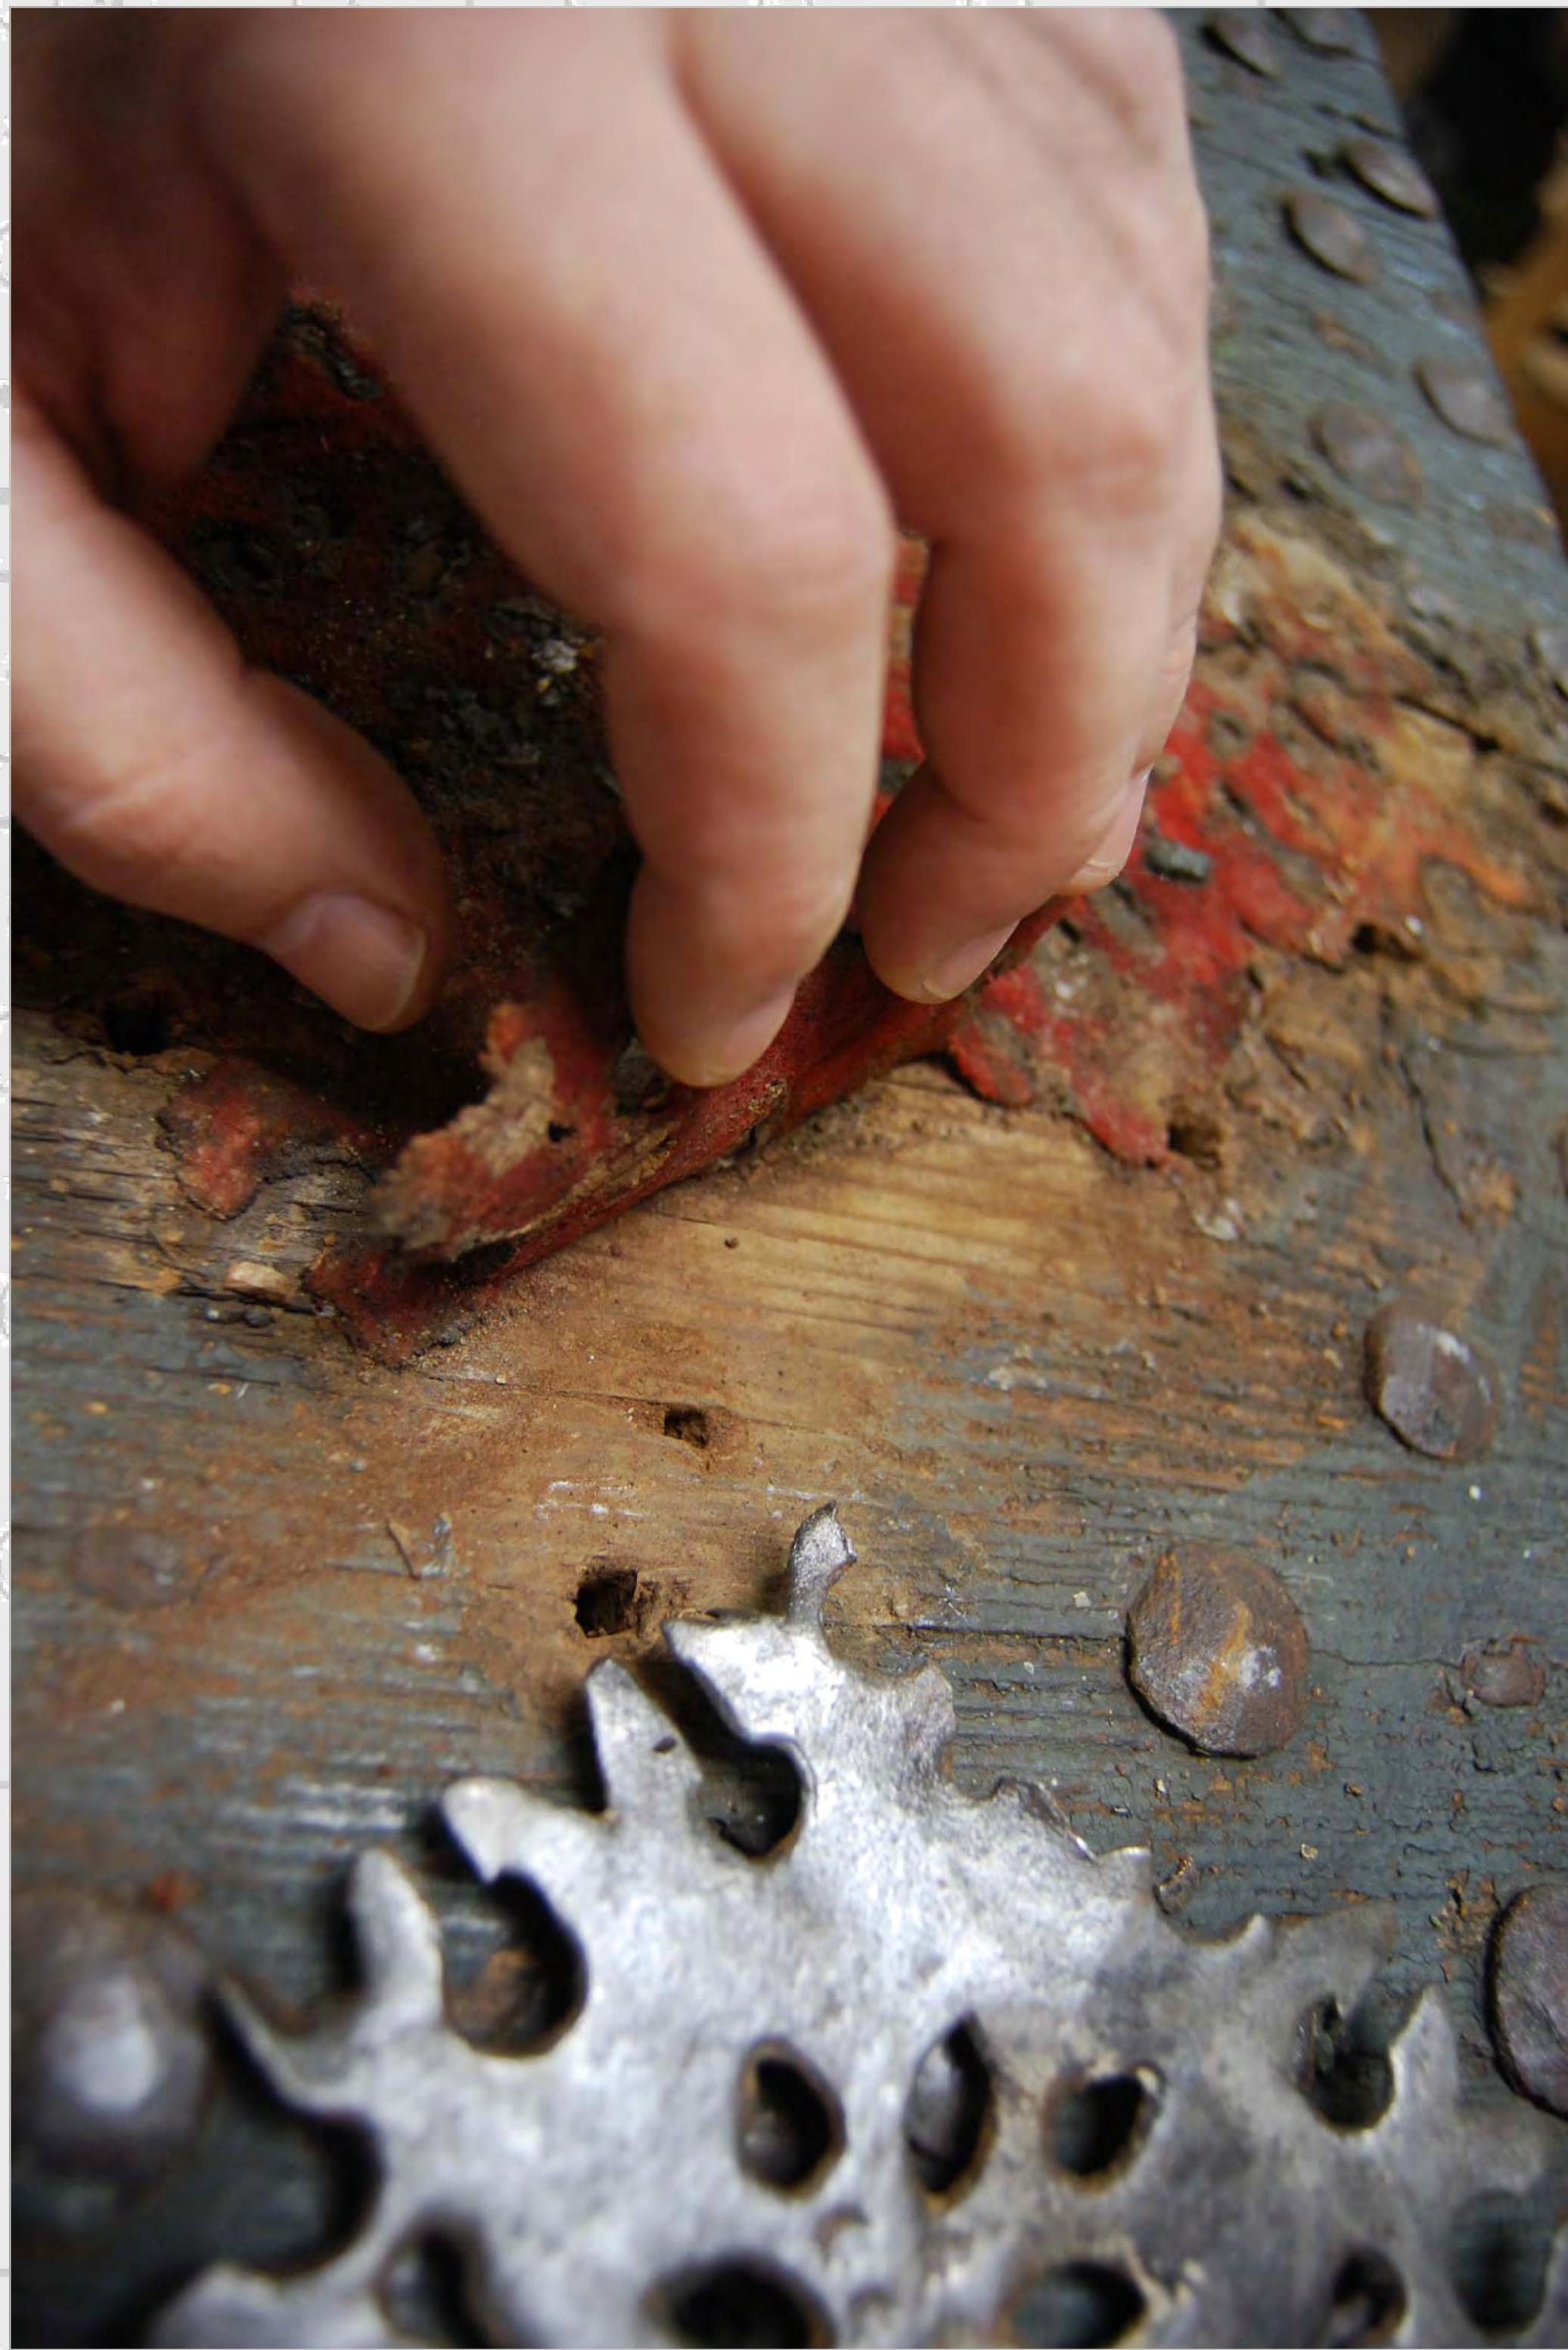
Slika 3. Odvajanje tutkalom prilijepljene tkanine s površine drveta.

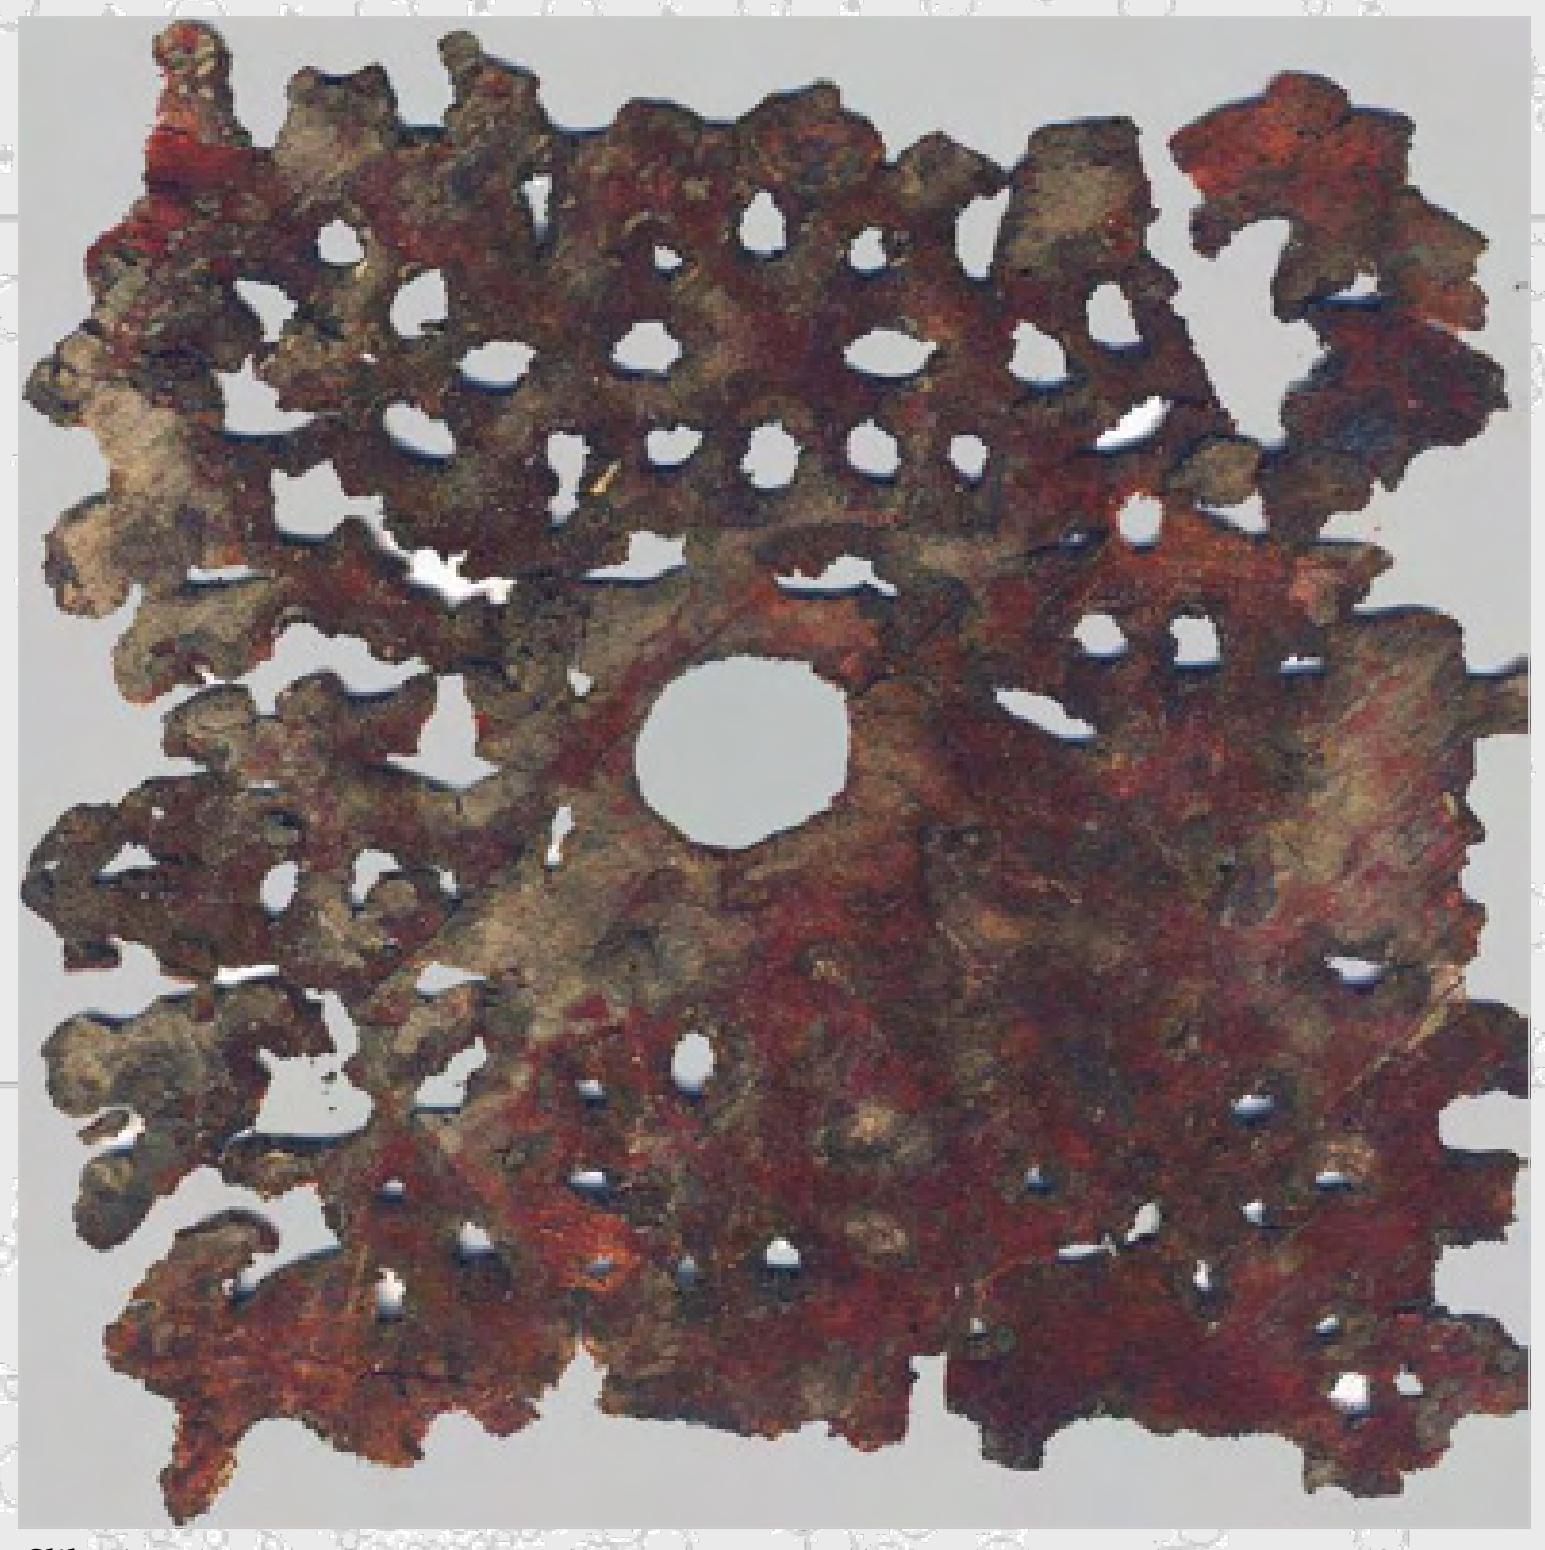
- Slika 1. Tkanina je donekle očuvana jedino u dijelu koji je bio zaštićen metalom ukrasne ploče kucala, a na perforiranim dijelovima potpuno je propala
- Slika 2. Detalj tkanine s primjetnim tragovima onečišćenja.
- Slika 3. Sa tkanine je površinski odstranjena nečistoća te je original konzerviran..
- Slika 4. Zbog dotrajalosti vunene tkanine (čoja), a u suglasnosti s Povjerenstvom za praćenje radova odlučeno je da se na vrata ispod kucala i njegove ukrasne ploče stavi nova odgovarajuća tkanina.
- Slika 5. Ukrasna ploča kucala nakon kompletne obrade metala i nanošenja zaštitnog premaza.
- Slika 6. Ukrasna ploča nakon spajanja novog tekstila, kucala i obrade površina metala.

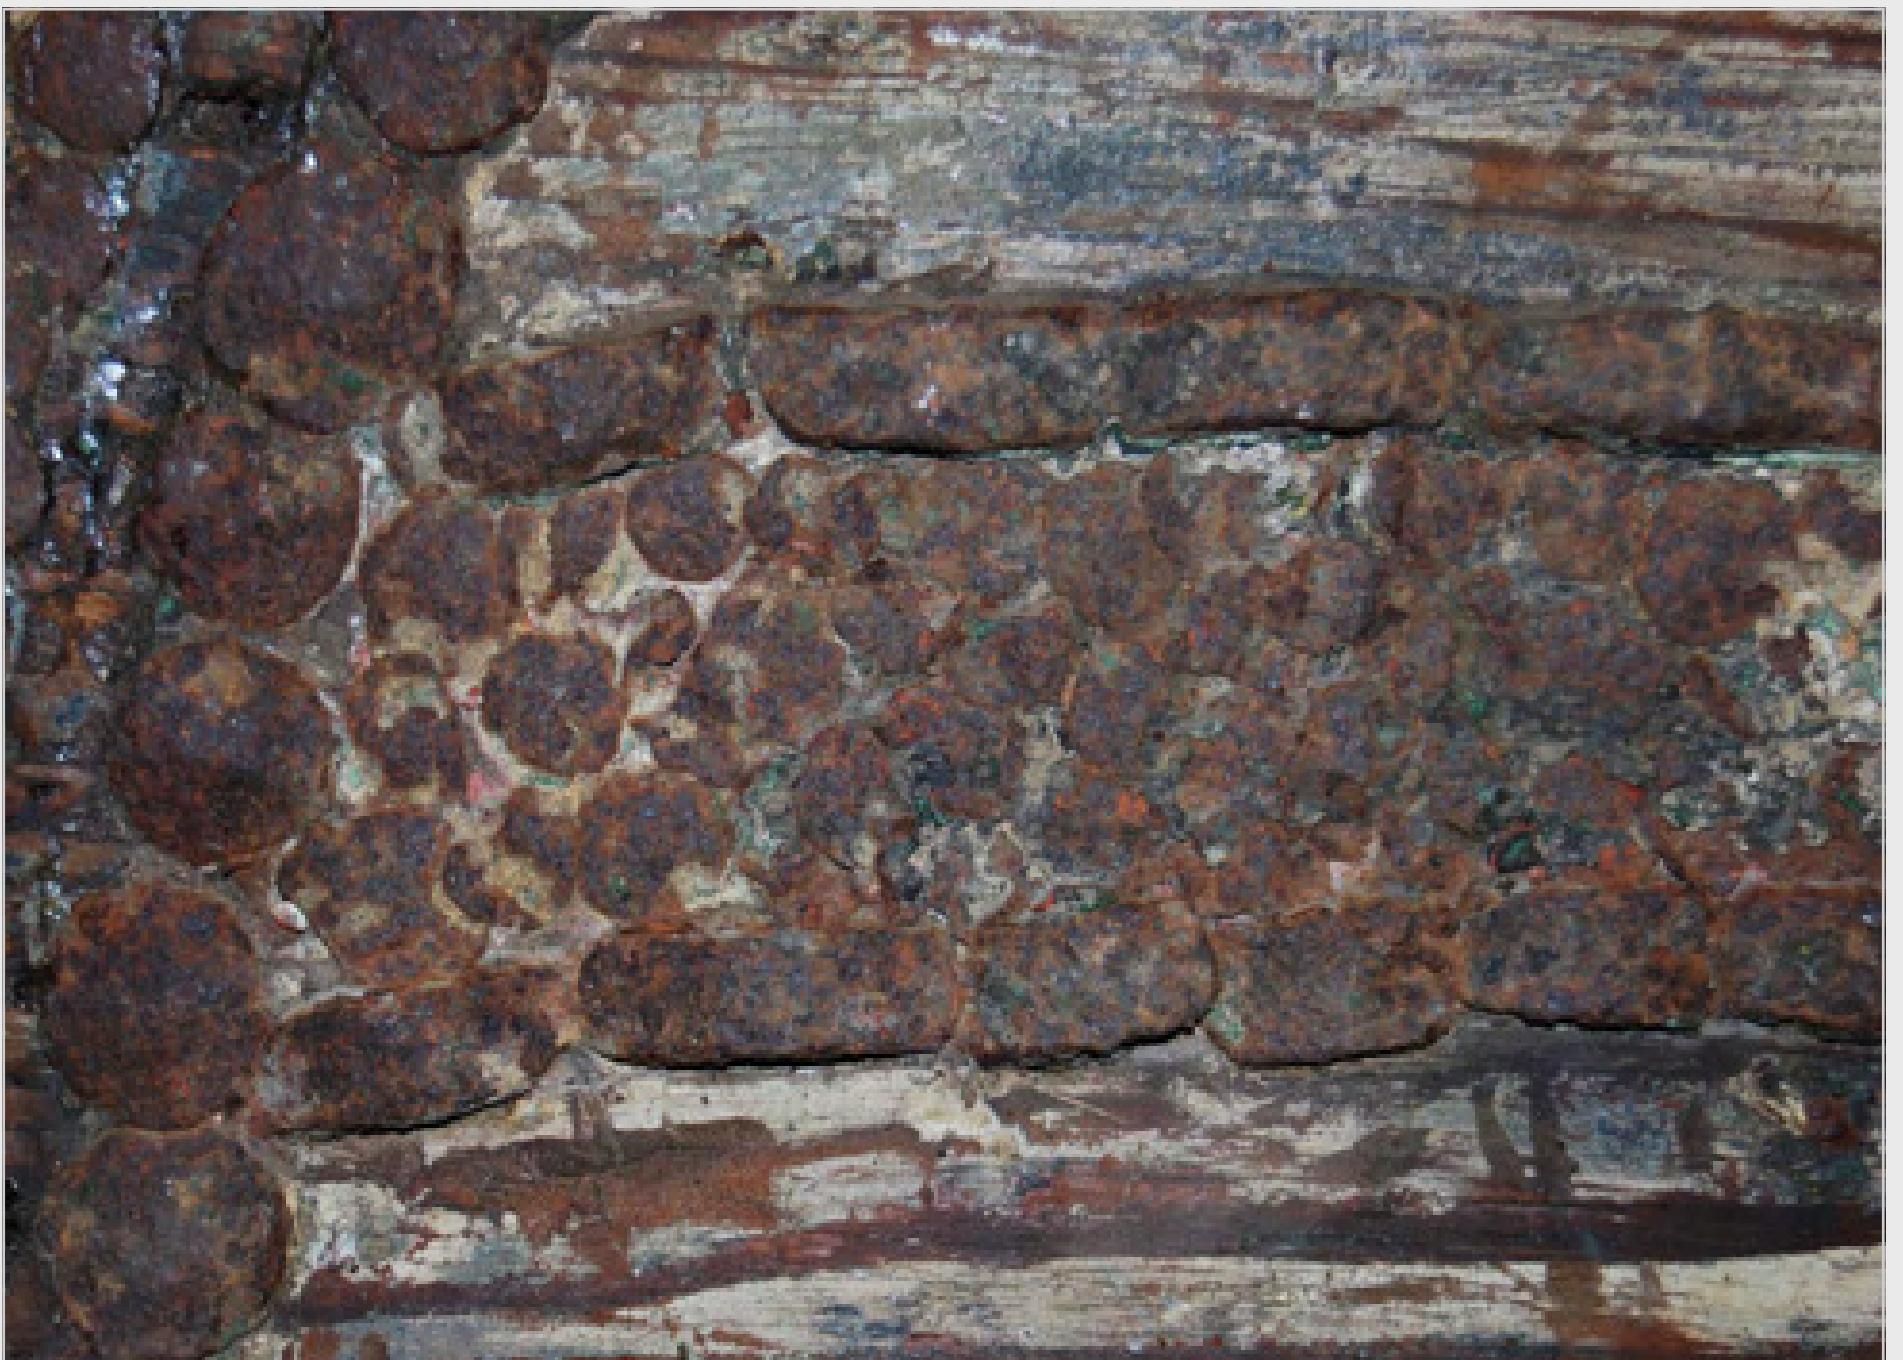
Slika 4.

Slika 2 i 4. Detalj krune grba nakon odstranjivanja površinske prašine pokazao je velik stupanj razvoja korozije na glavama čavala, a i zadnji nanos na njemu je bio gips kojim su zapunjeni čavli.

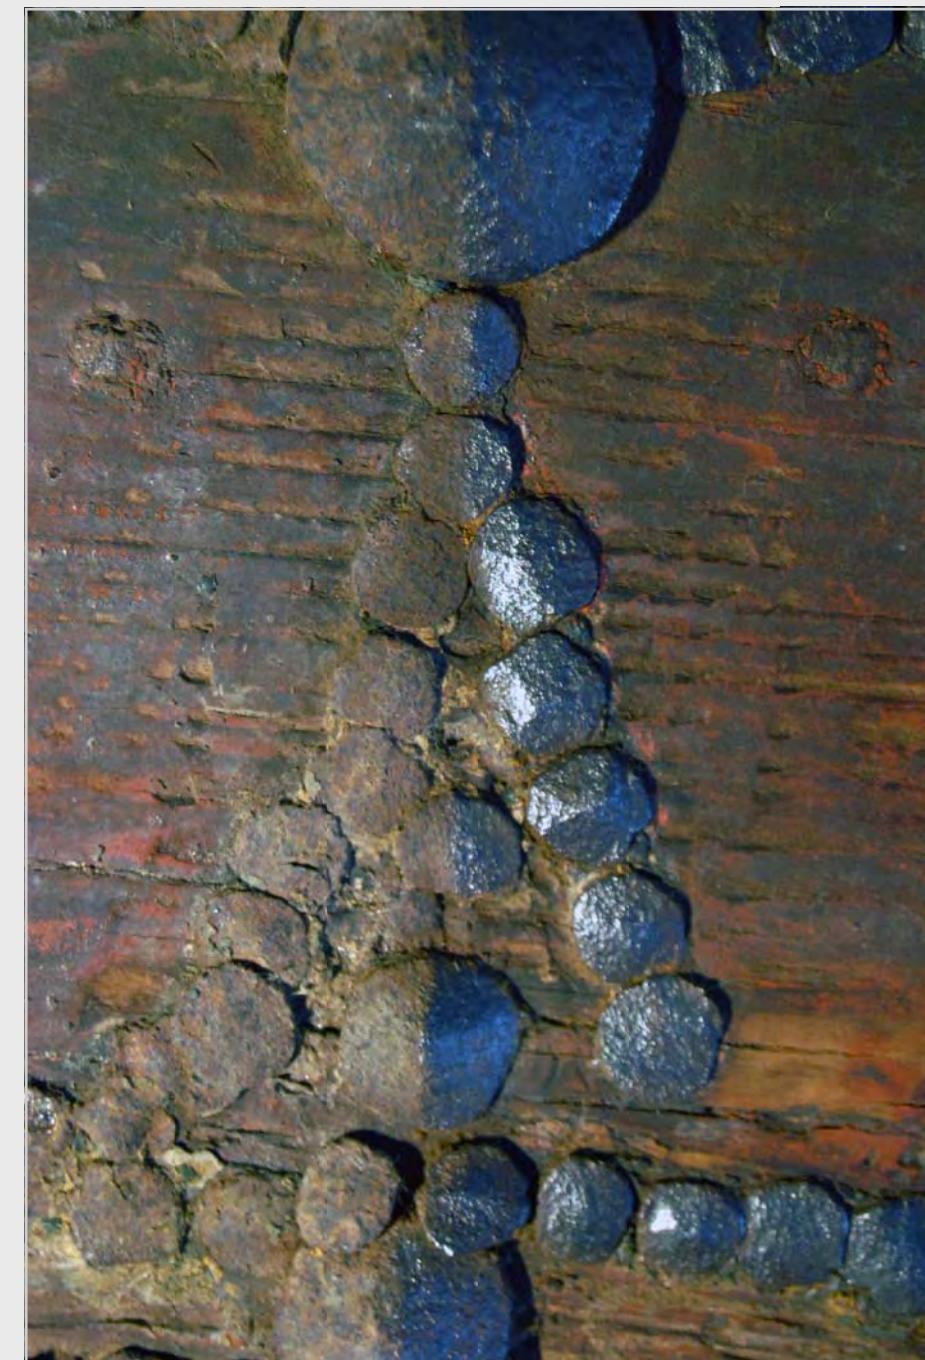
Slika 6. Faza dočišćavanja površine na crvenoj boji u kruni grba.

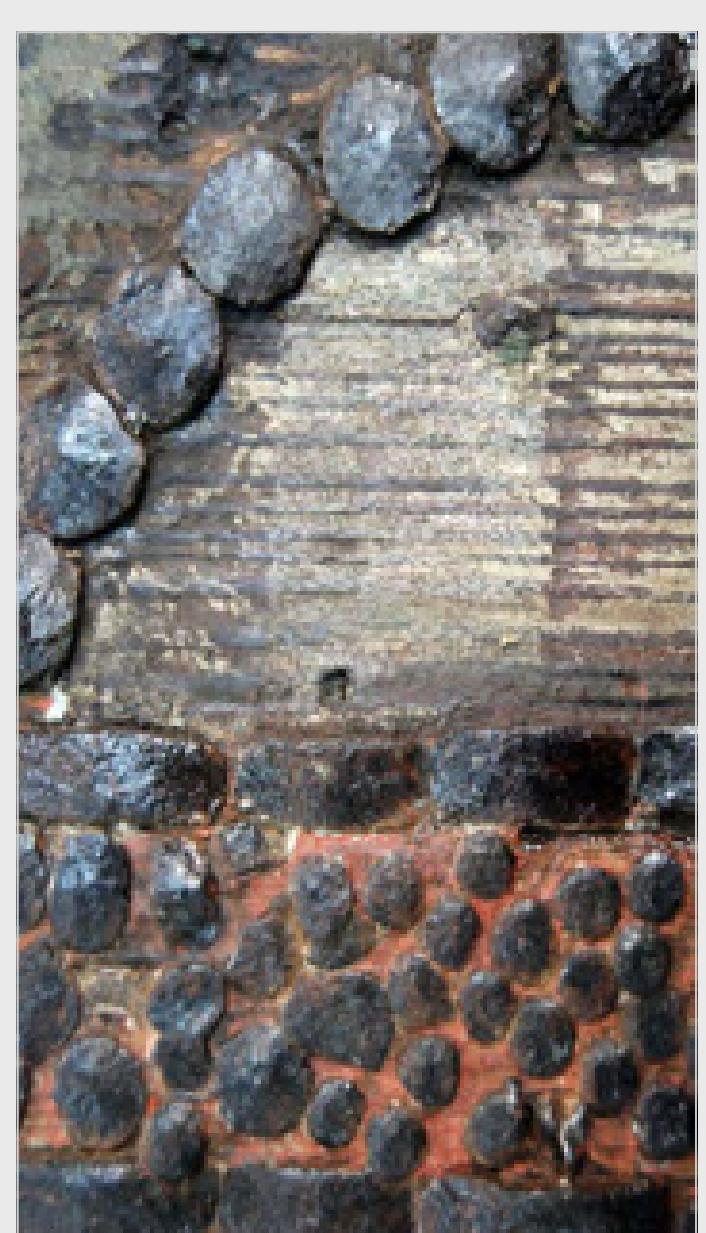
Slika 8

Slika 8. Detalj prikazuje područja na bijeloj i crvenoj boji u fazi povezivanja ostataka boje tratteggio tehnikom.

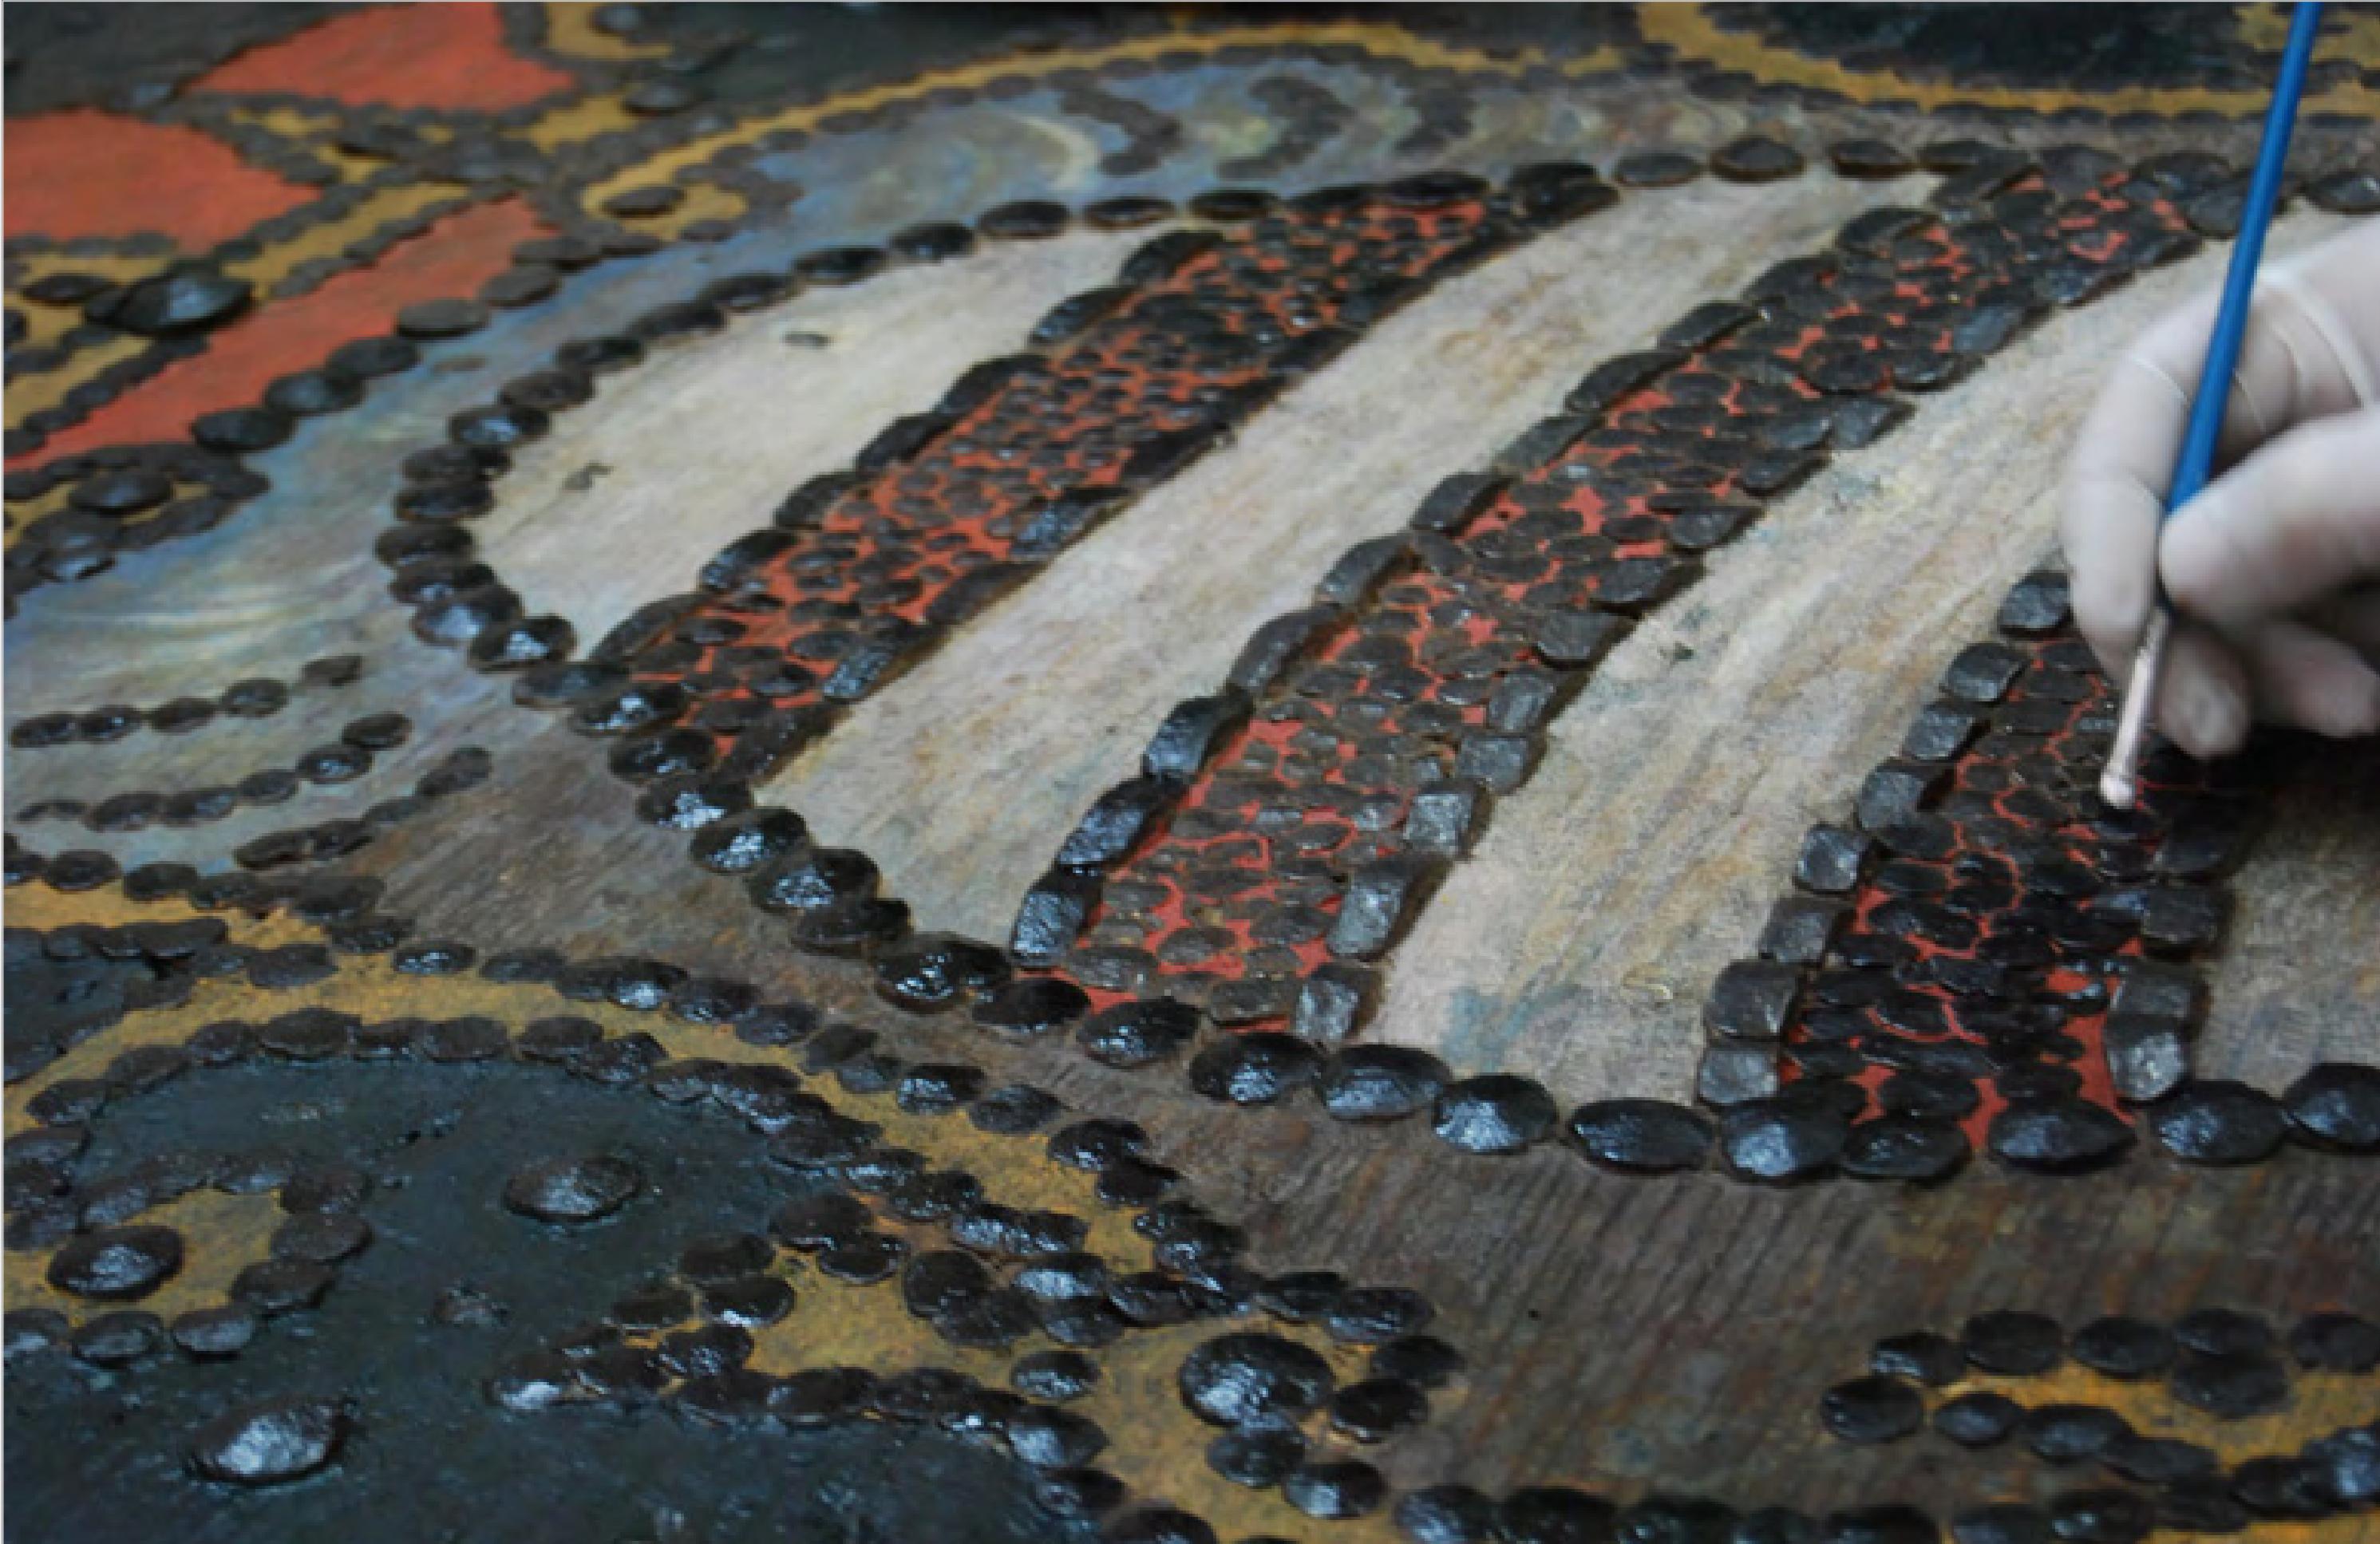
Slika 11. Grb na vratima Sponze nakon konzerviranja svih zatečenih slojeva koji su se pokazali nakon odstranjivanja površinskih naslaga prljavštine, prašine i posmeđenih starih lakova i retuša najzastupljenijeg i najočuvanijeg oslikanog sloja.

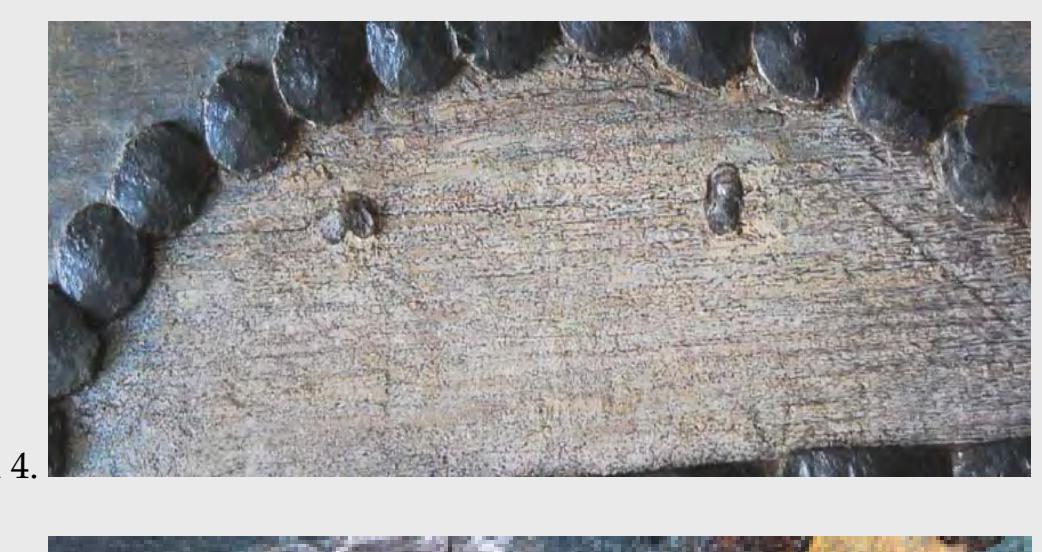
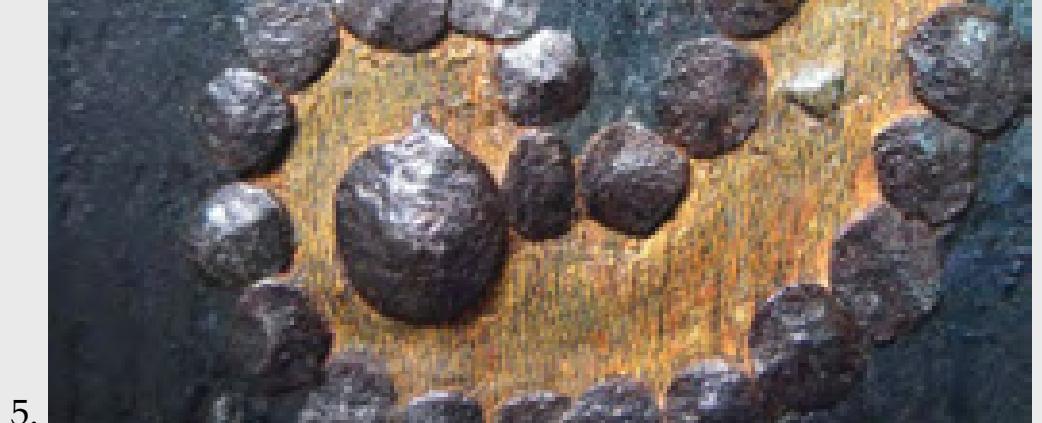
Slika 4, 5, 6 primjeri reintegracije boje u procesu restauriranja.
